TÜV NORD Mobilität GmbH & Co. KG

Gutachten

0040W3R477

HERSTELLER: VW
TYP: T5/MULTIVAN/CARAVELLE
AUSFÜHRUNG: MULTIVAN DSG HIGHLINE
FAHRZEUG IDENT NR: WV2ZZZ7HZBH139652

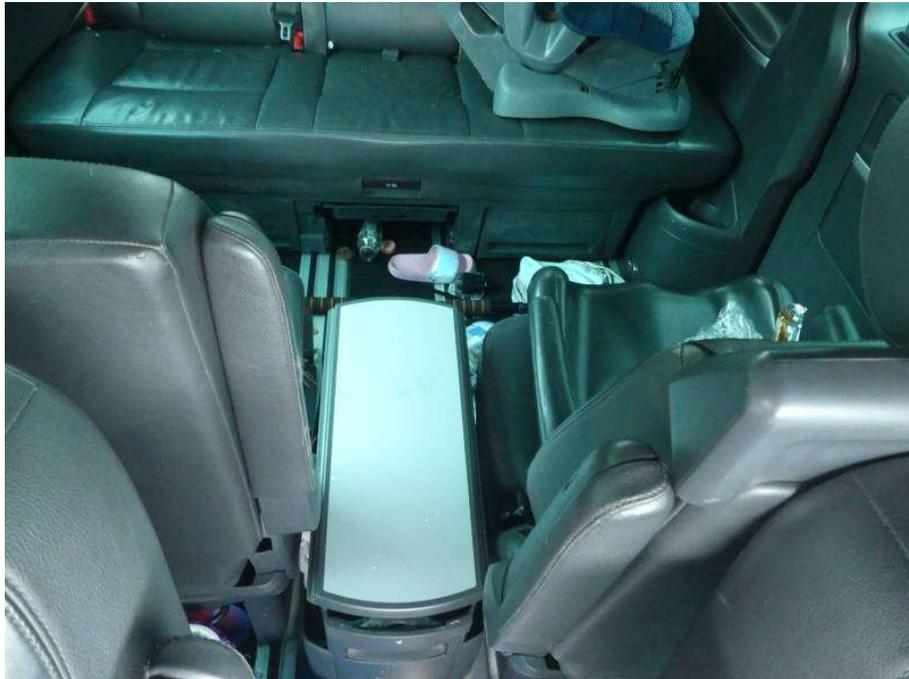
Bild 15

Innenraum, verreckt und vermüllt

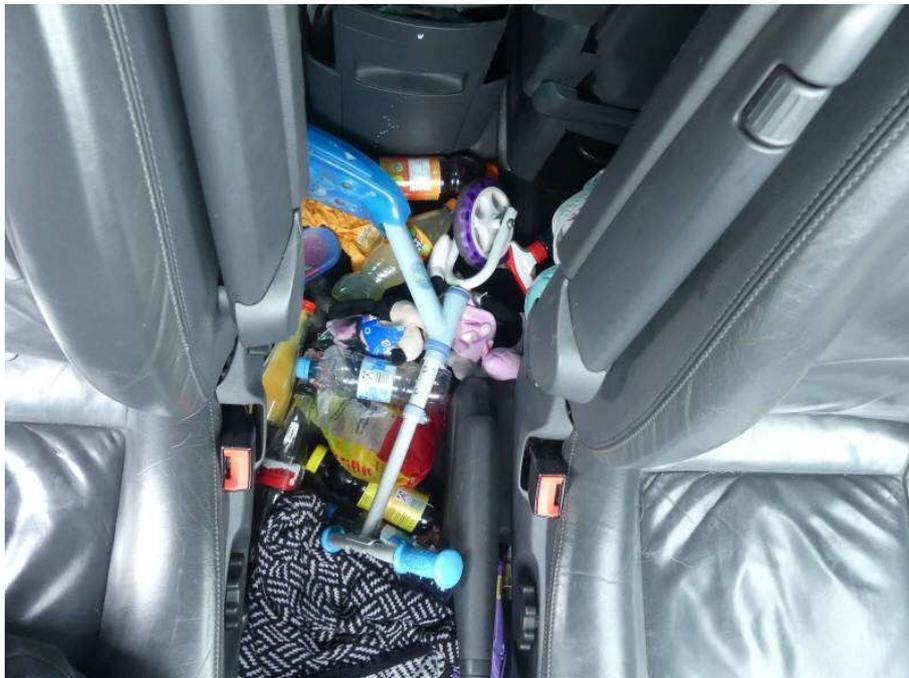
Bild 16

Innenraum, verreckt und vermüllt

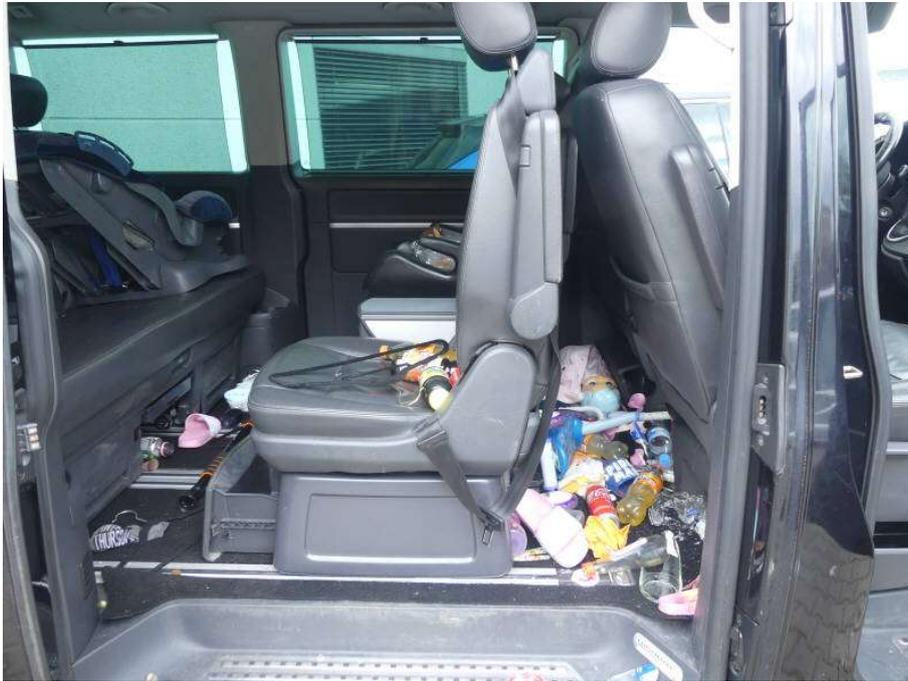
Bild 17

Innenraum, verreckt und vermüllt

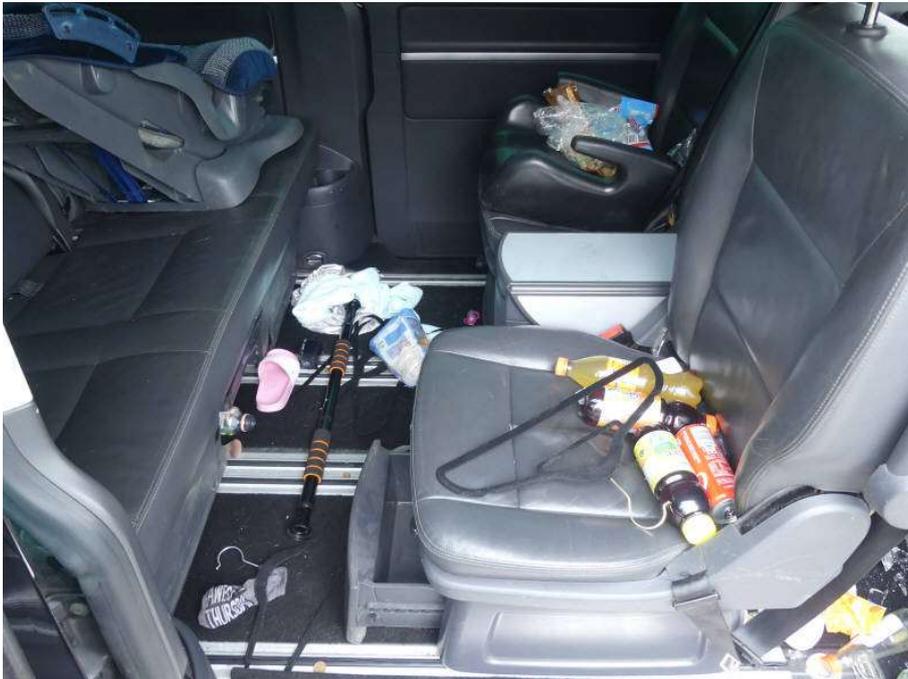
Bild 18

Innenraum, verreckt und vermüllt

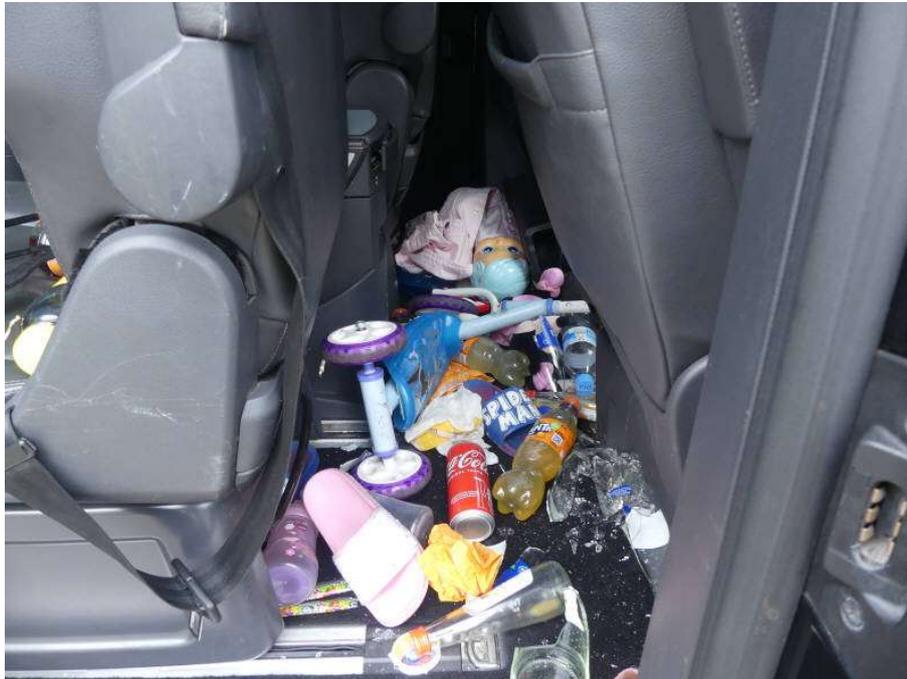
Bild 19

Innenraum, verreckt und vermüllt

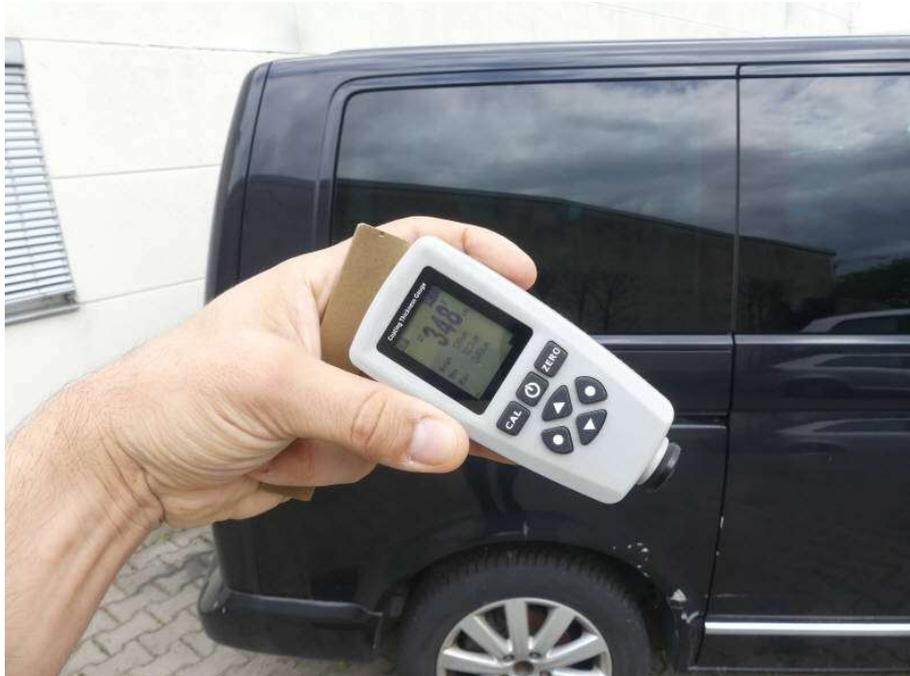
Bild 34

Seitenwand hinten rechts, reparierter Vorschaden bzw. Mangel

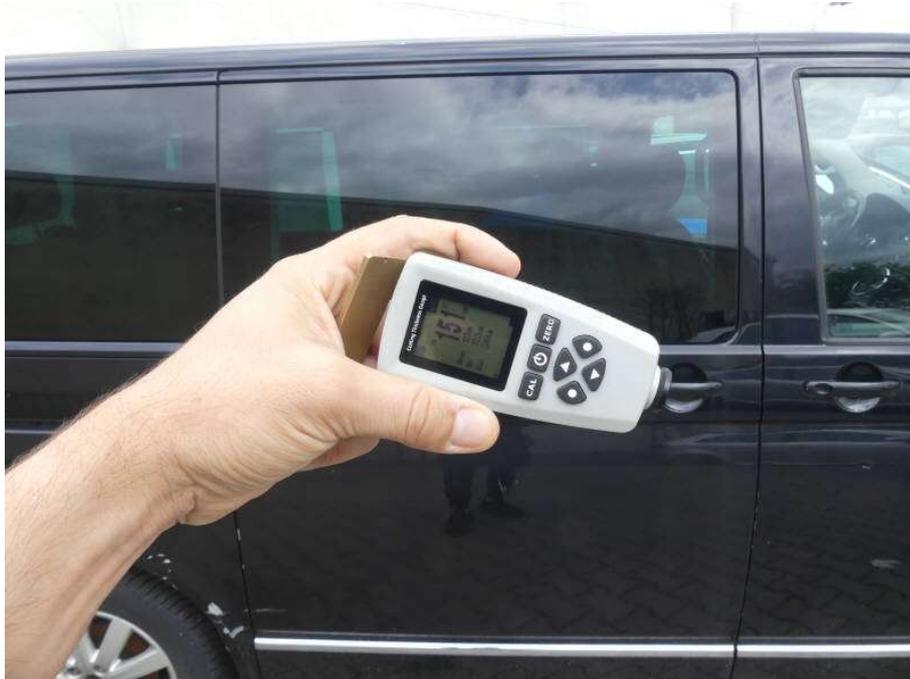
Bild 35

Schiebetür rechts, nachlackiert

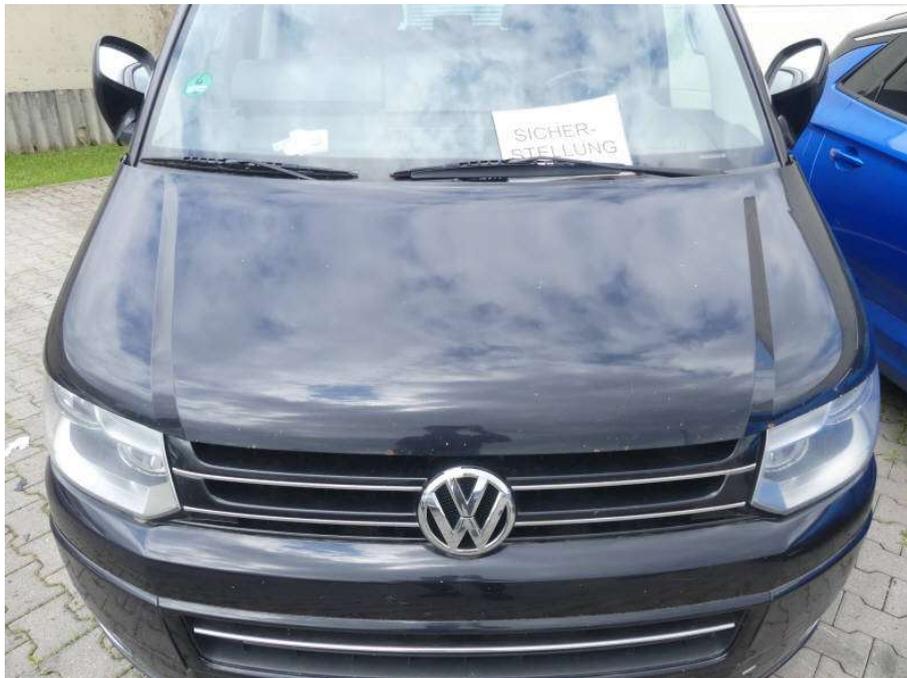
Bild 38

Motorhaube, Steinschläge - Lackschaden und Rostbildung sowie

deformiert

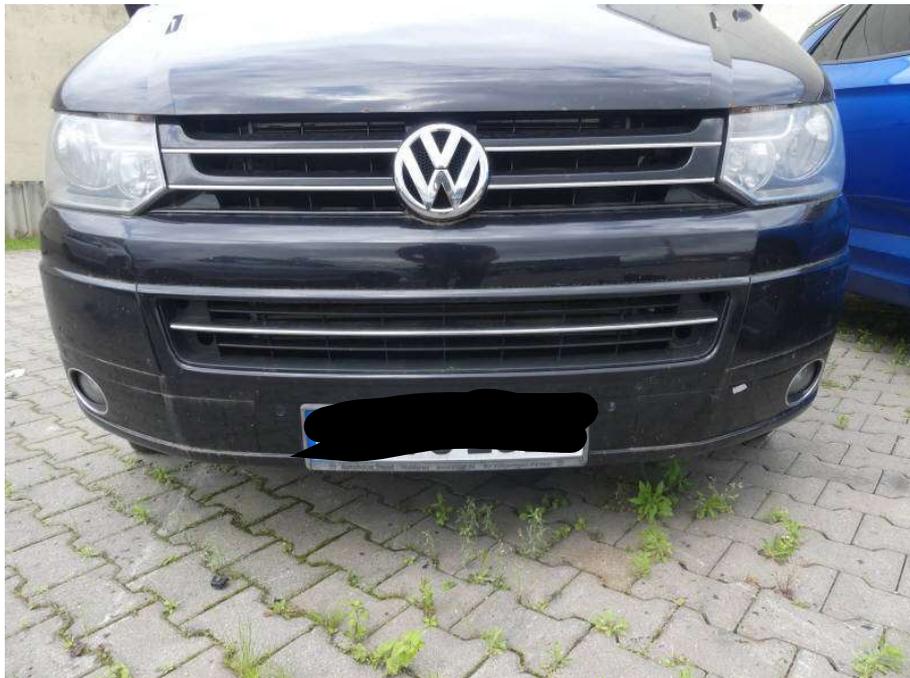
Bild 42

Stoßstange vorne, deformiert und verschrammt

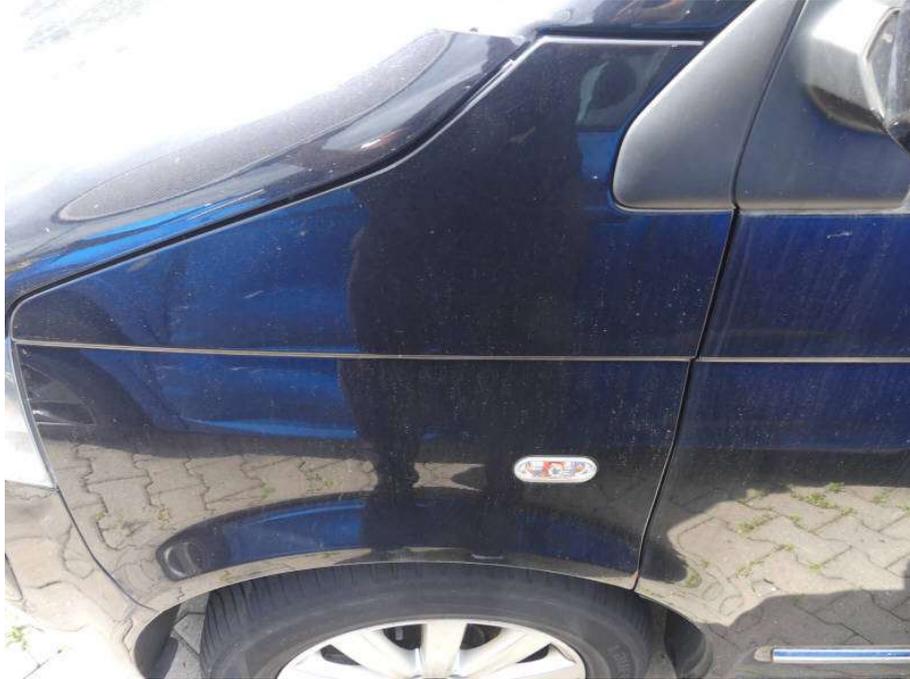
Bild 49

Kotflügel vorne links, verschrammt und Rostbildung

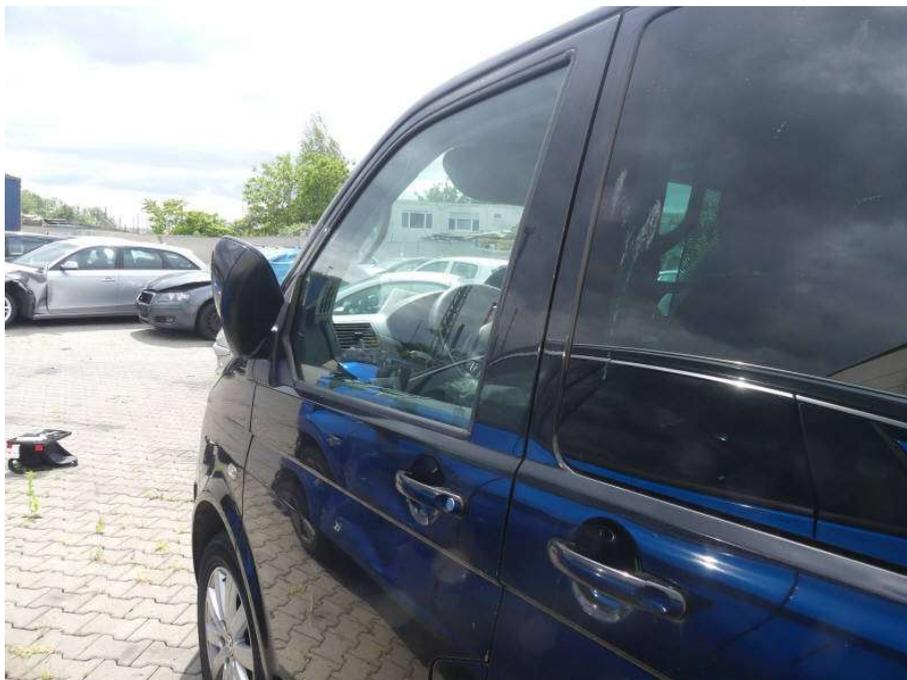
Bild 52

Tür vorne links, Delle

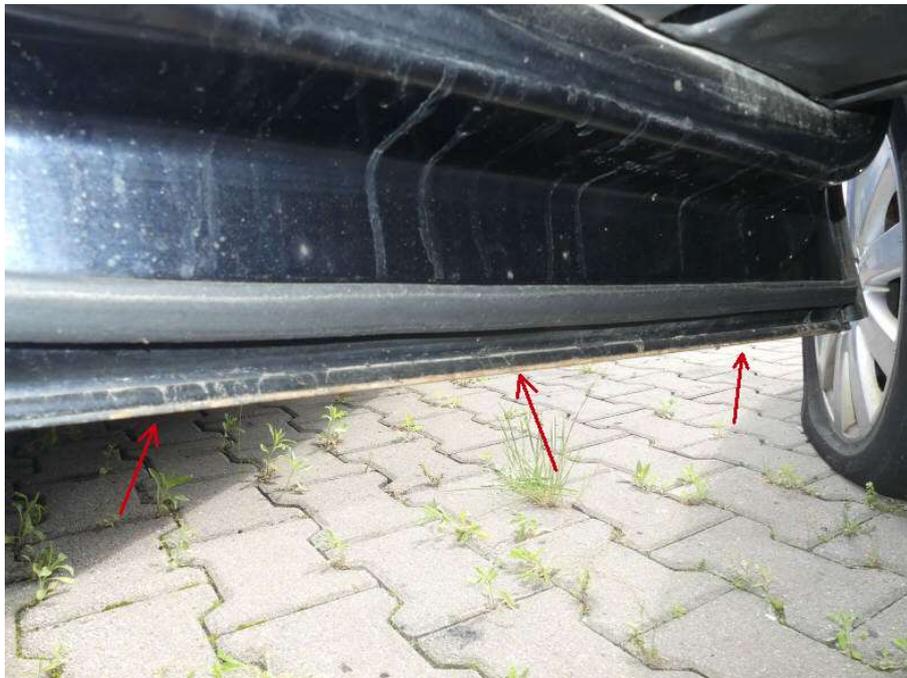
Bild 54

Ttür vorne links, Rostbildung

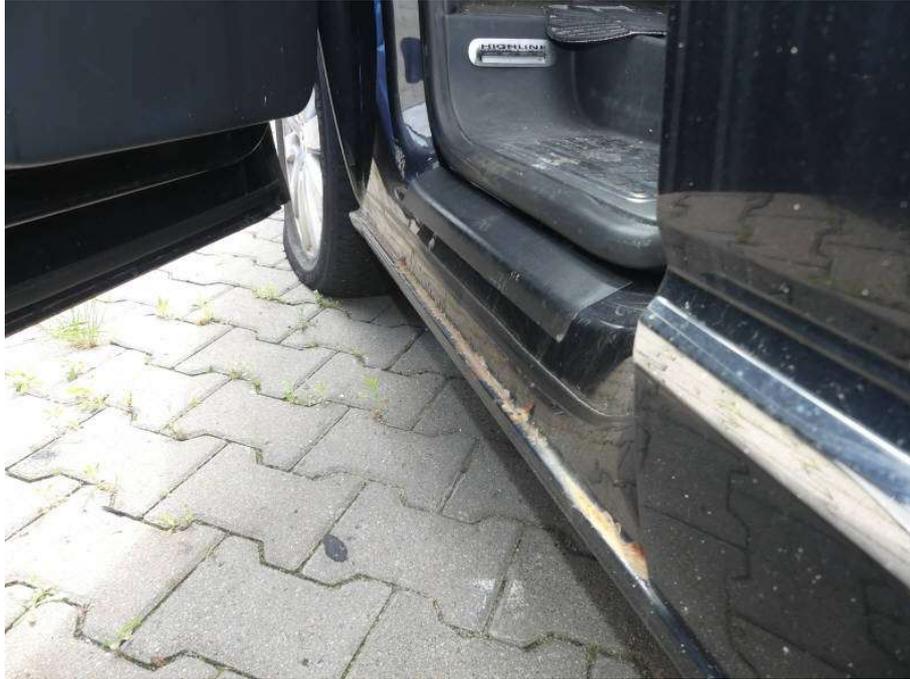
Bild 55

Türeinstieg links, Rostansammlung

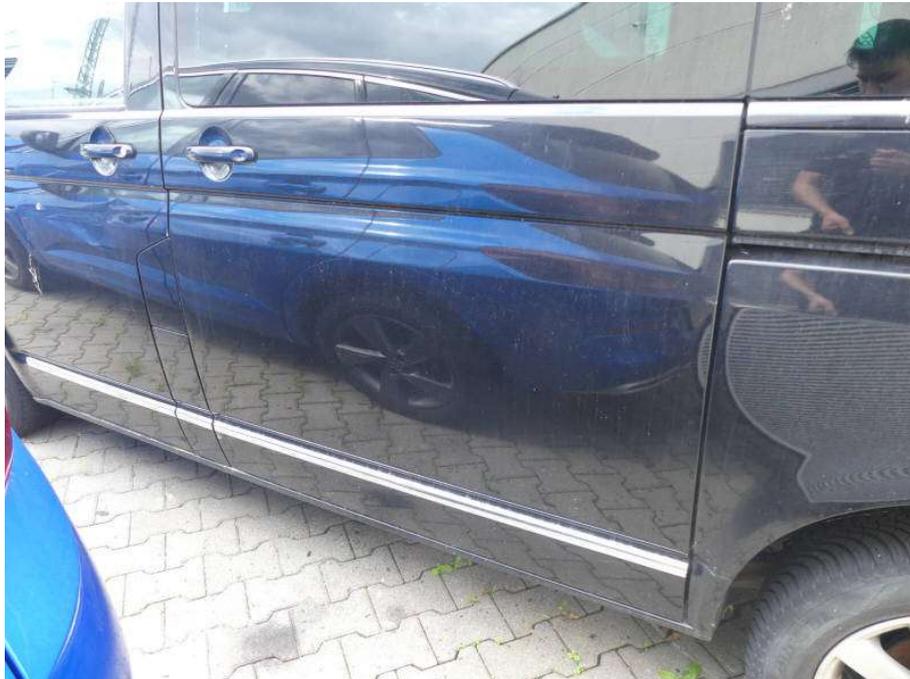
Bild 56

Schiebetür links, deformiert und verschrammt

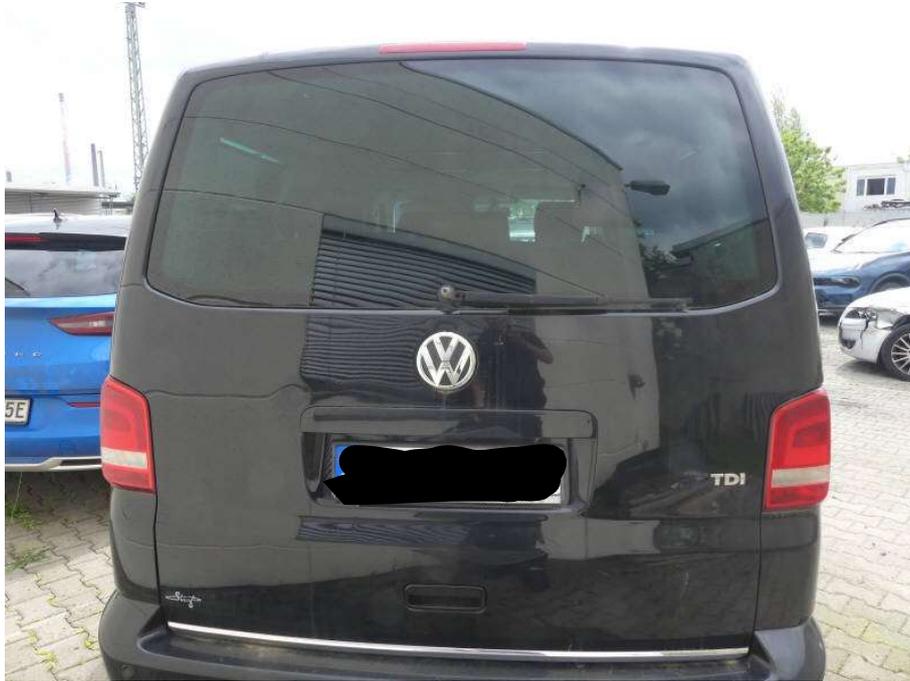
Bild 59

Heckklappe, deformiert

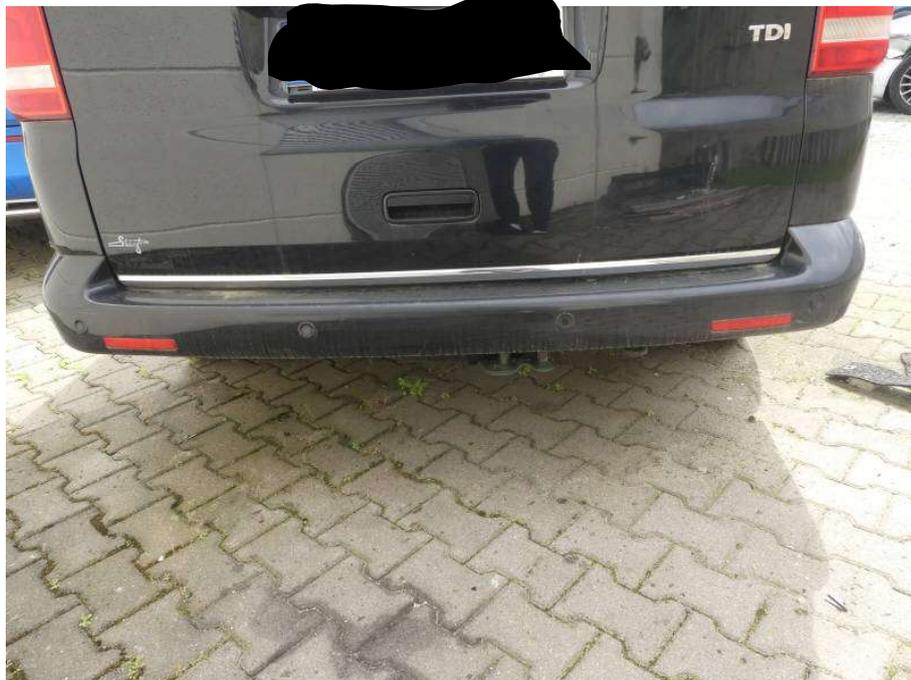
Bild 66

Stoßstange hinten, verschrammt

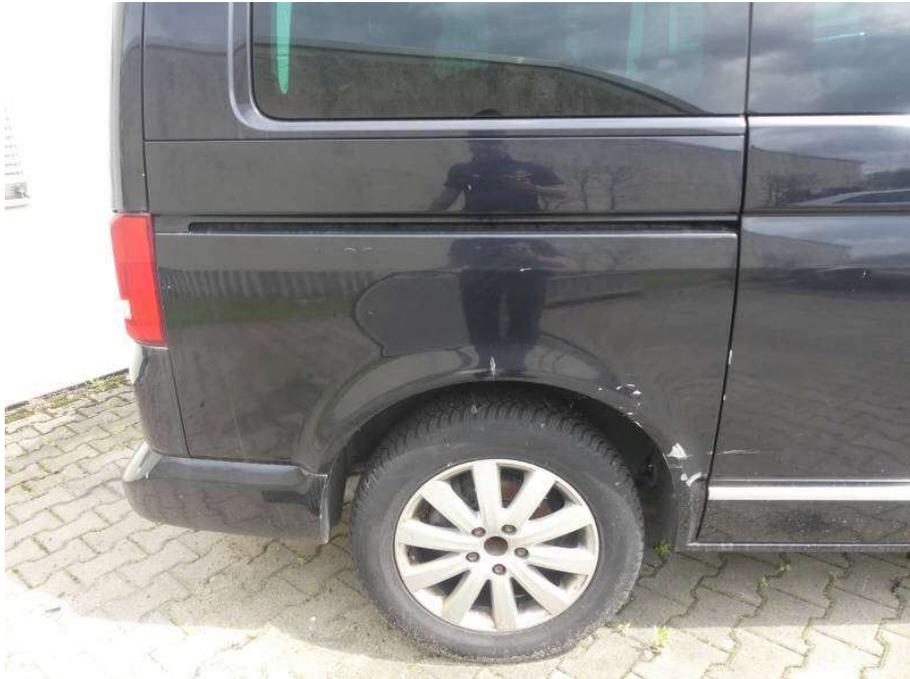
Bild 69

Seitenwand hinten rechts, nicht reparierter Schaden

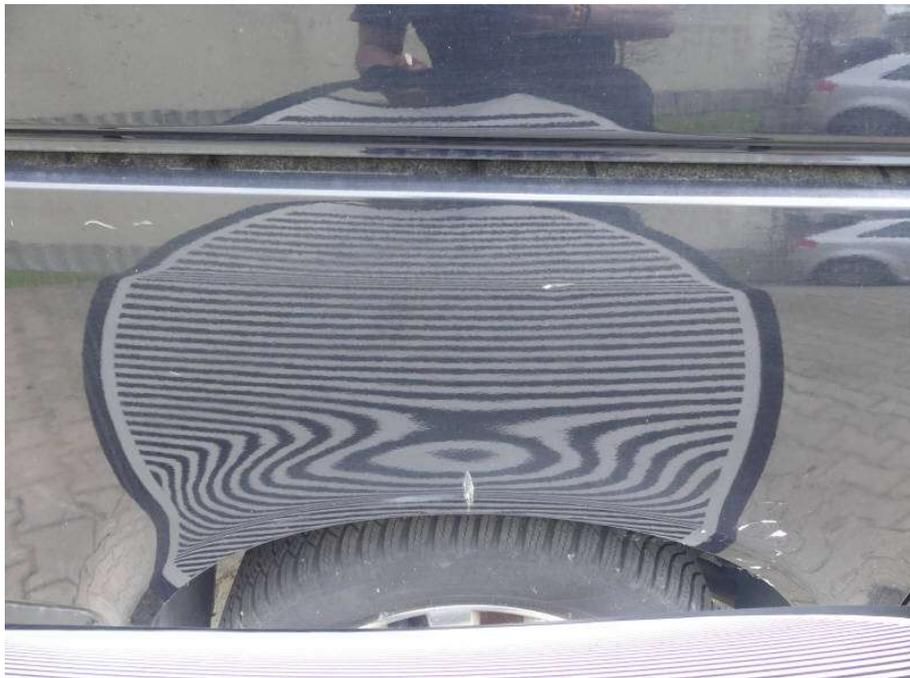
Bild 72

Seitenwand hinten rechts keine Sach- und Fachgerechte Instandsetzung

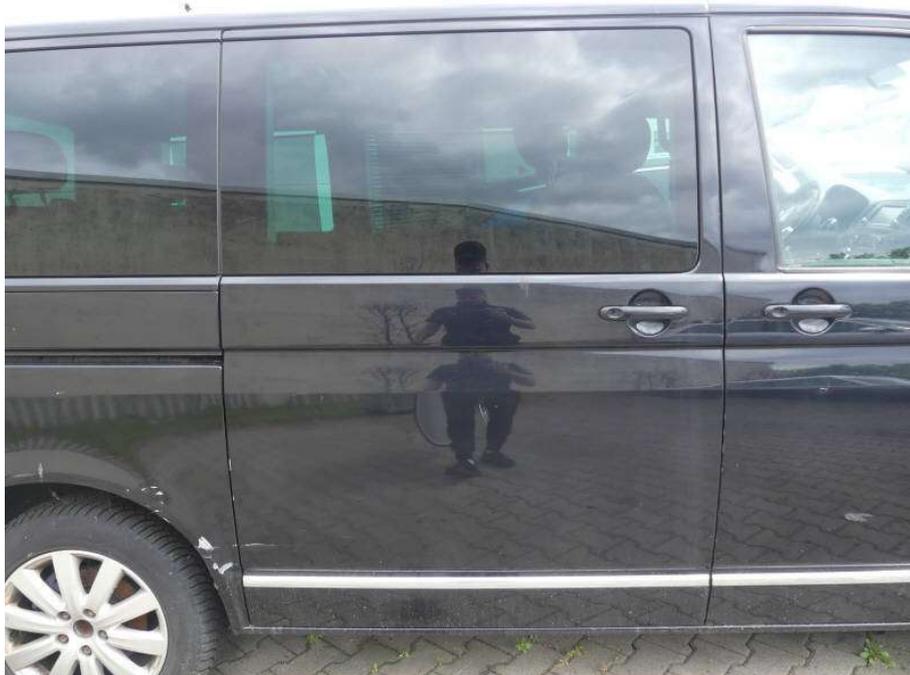
Bild 74

Schiebetür rechts, nicht reparierter Schaden, deformiert

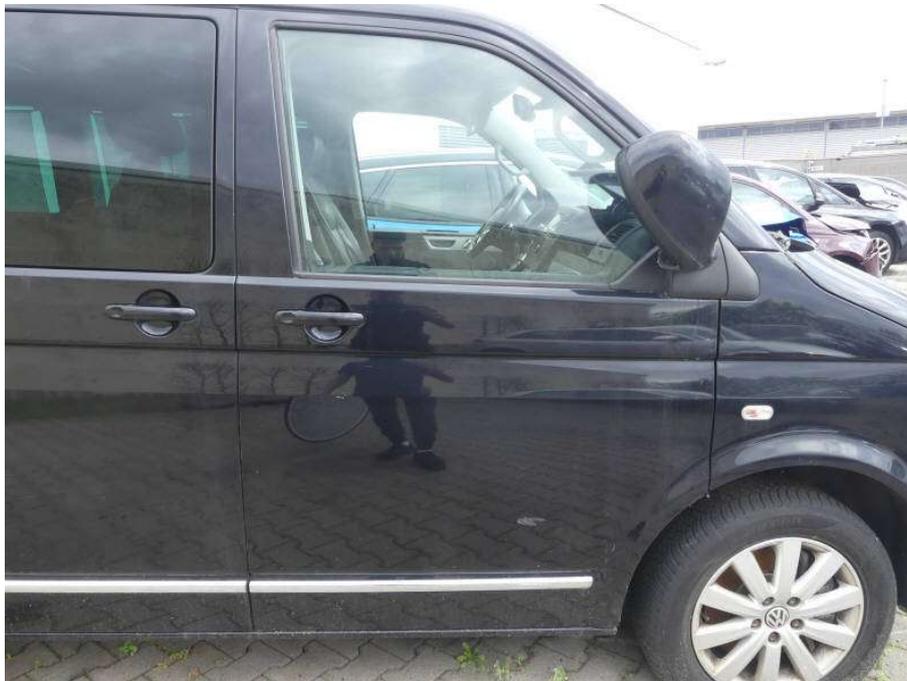
Bild 77

Tür vorne rechts, deformiert und verschrammt

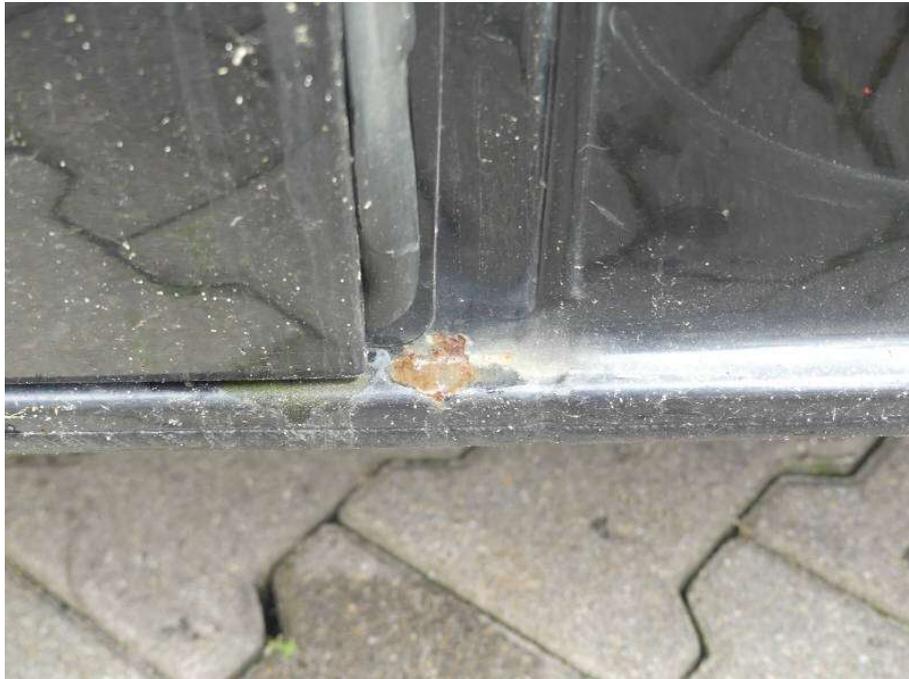
Bild 79

Türeinstieg rechts, Rostbildung

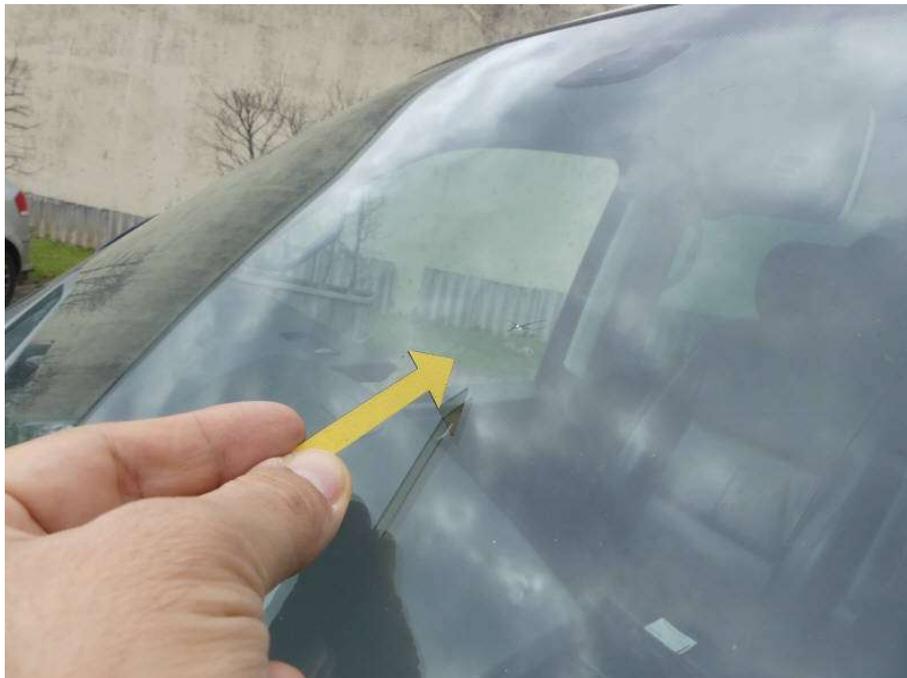
Bild 82

Frontscheibe, Steinschläge mit Rissbildung

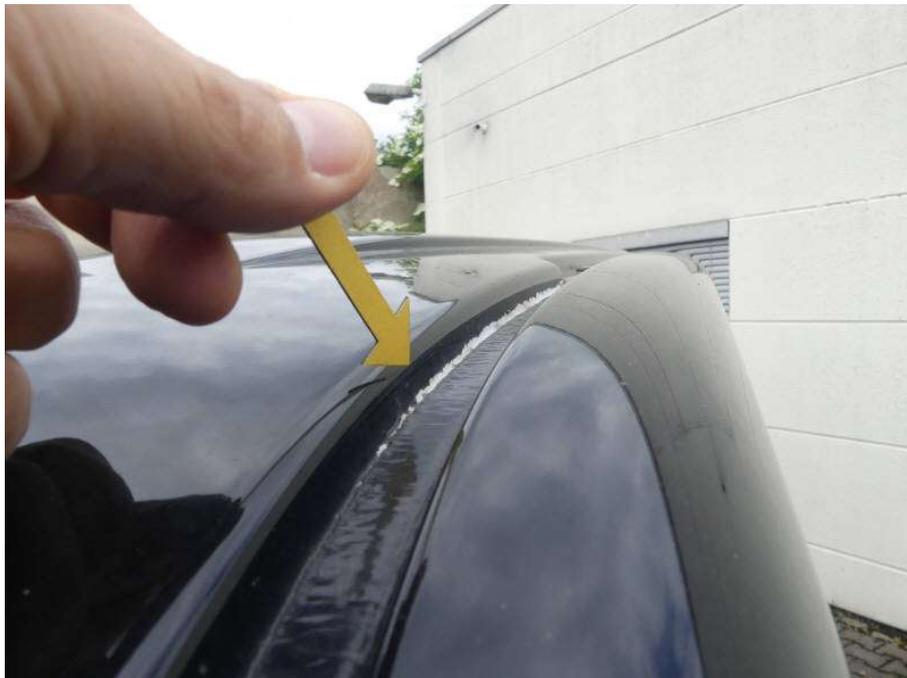
Bild 84

Dachholm, Lackschäden mit Rostansatz

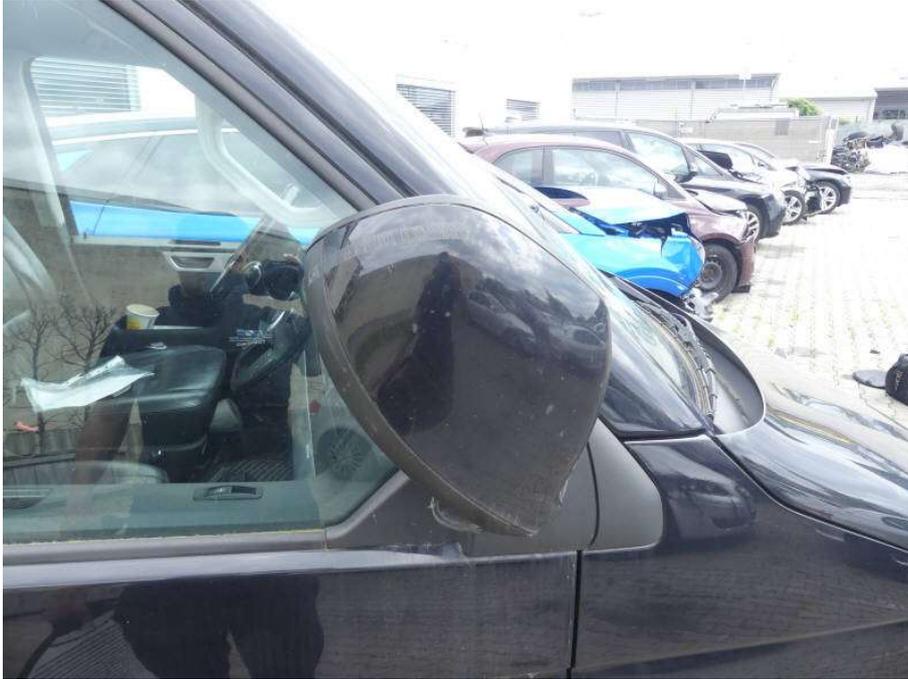
Bild 85

Außenspiegel rechts, verschrammt
