DEKRA-Nr: [REDACTED]

Bewertungsgutachten

Fahrzeugart	Personenkraftwagen
Hersteller	BAYER.MOT.WERKE-BMW
Marke	BMW

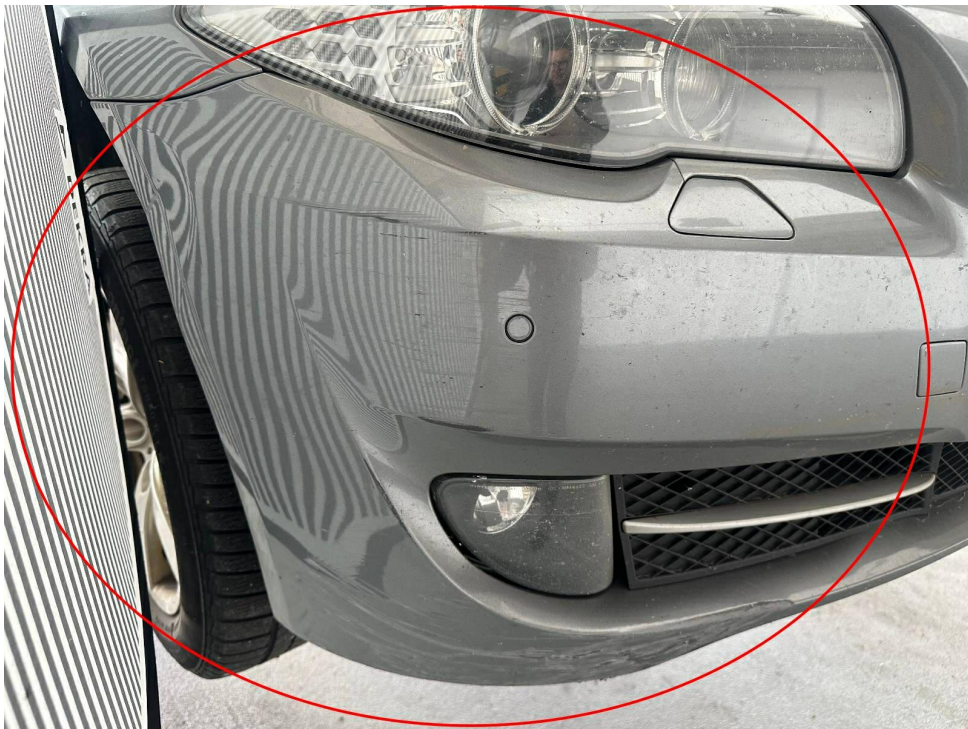
Bild 8 : Unfallschaden vorne rechts

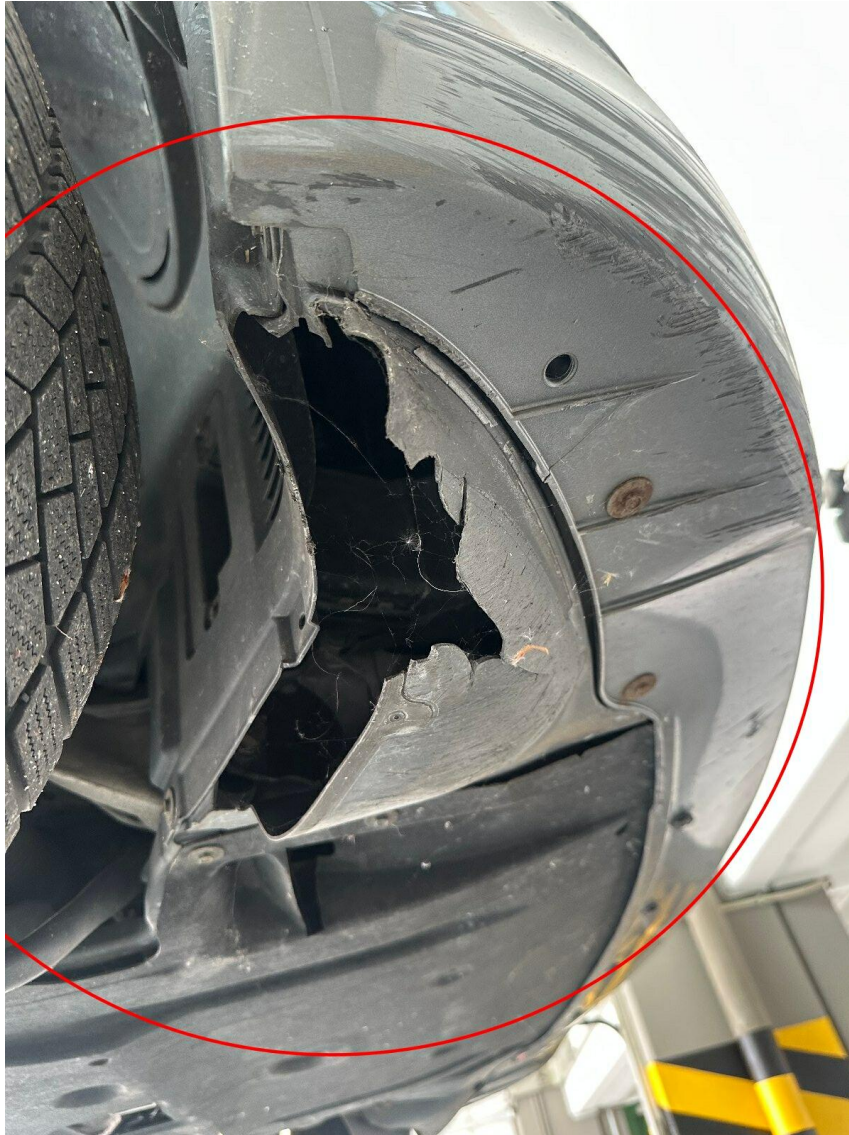
Bild 9 : Luftführung vorne rechts unten gebrochen

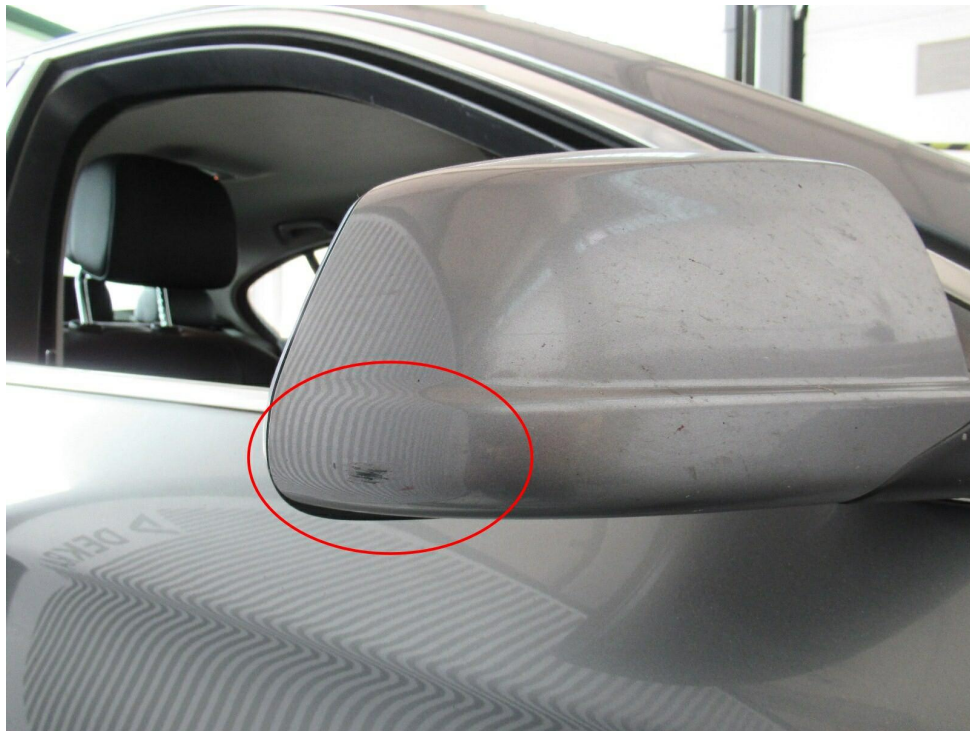
Bild 10 : Aussenspiegel rechts angeschrammt

Stoßfängerverkleidung vorne mehrfach angeschrammt, verformt und gebrochen, erneuern; Aussenspiegel rechts angeschrammt, lackieren mit Lackaufbau; Dachrahmen rechts mehrfach eingedellt, instandsetzen; Tür hinten rechts eingedrückt und verkratzt, instandsetzen; Seitenwand hinten rechts eingedellt, instandsetzen; Tankklappe eingedellt, instandsetzen; Schwellerverkleidung rechts verformt, erneuern; Stoßfängerverkleidung hinten mehrfach verformt, gestaucht und verschoben, erneuern; Seitenwand hinten links eingedellt, instandsetzen; Tür vorne links eingedrückt, instandsetzen; Aussenspiegel links angeschrammt, lackieren mit Lackaufbau; Schwellerverkleidung links mehrfach verformt, erneuern; Seitenwand vorne links angeschrammt, lackieren mit Lackaufbau; Unterbodenverkleidung vorne zerstört, erneuern; Ölverlust im Motorraum - Diagnose erforderlich, instandsetzen; Wagenheberaufnahme hinten rechts fehlt, erneuern; Reifen vorne links drucklos, erneuern; Starterbatterie tiefentladen, erneuern.

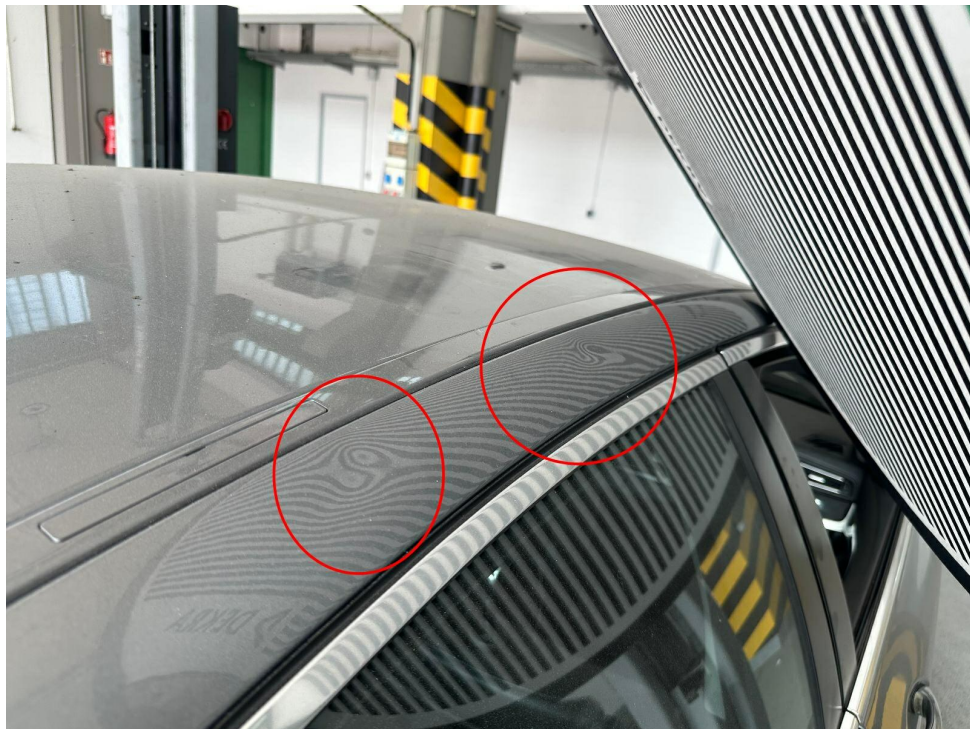
Bild 11 : Dachrahmen rechts mehrfach eingedellt

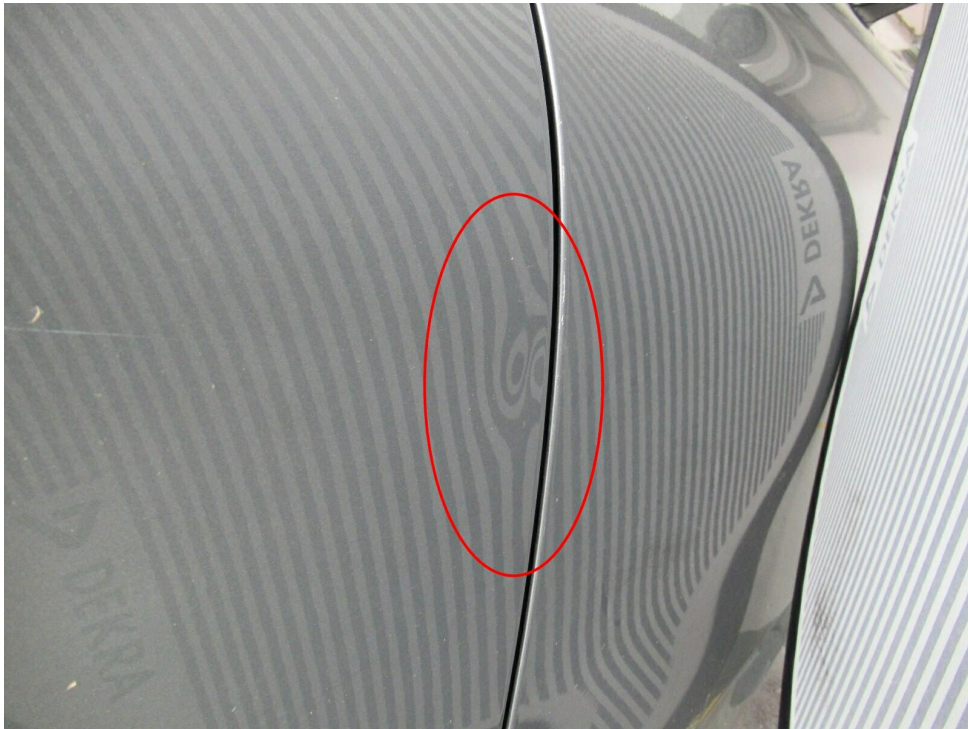
Bild 12 : Tür hinten rechts eingedrückt

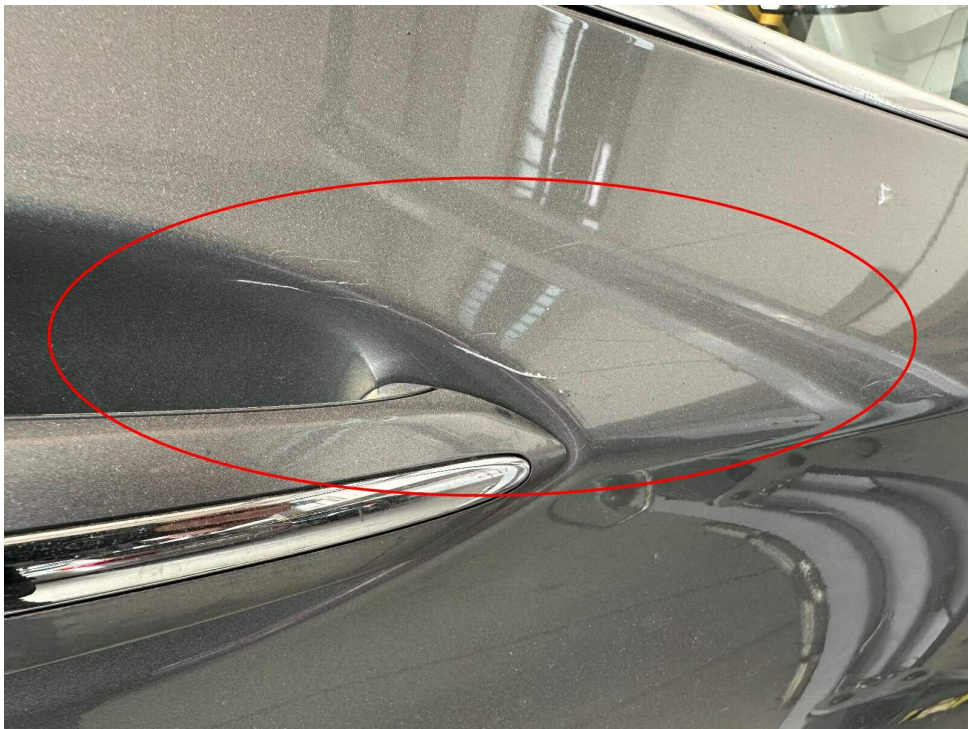
Bild 13 : Tür hinten rechts verkratzt

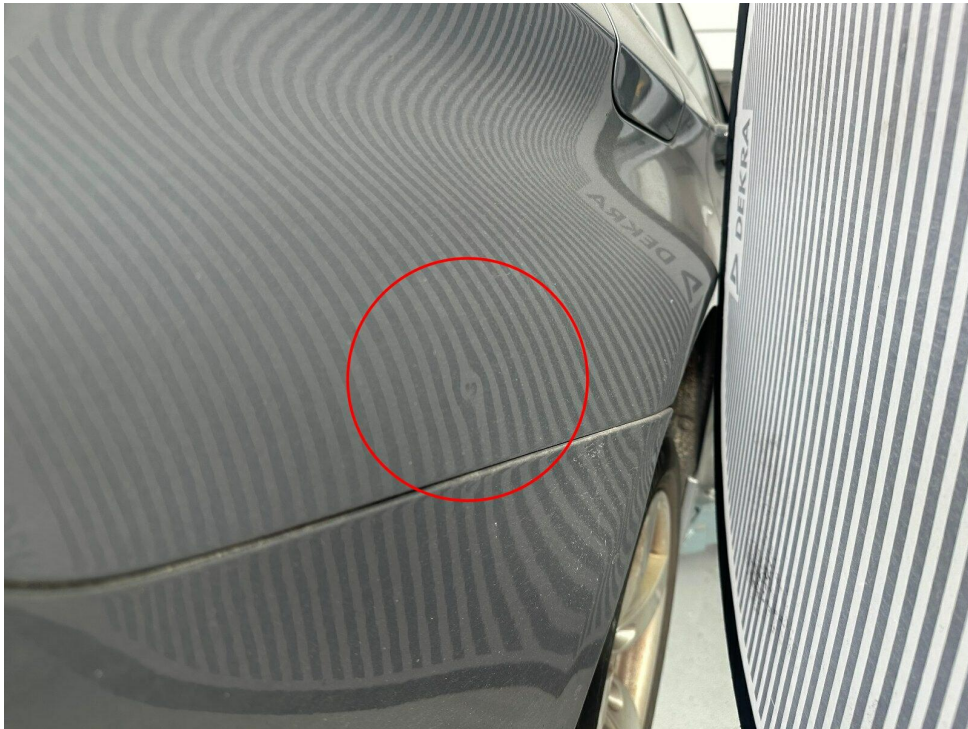
Bild 14 : Seitenwand hinten rechts eingedellt

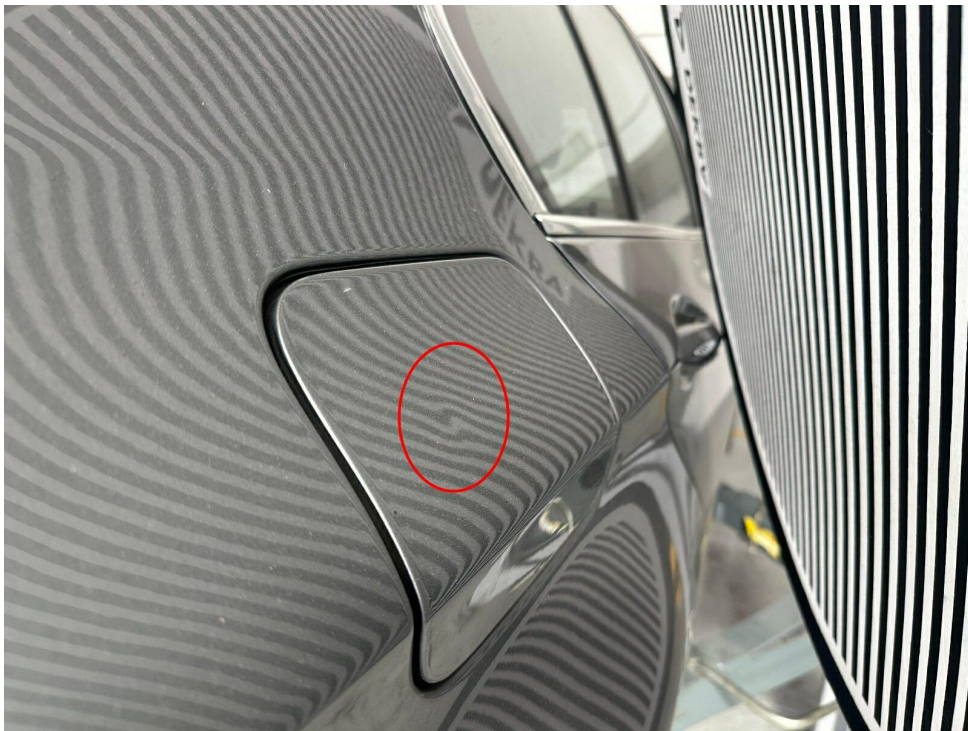
Bild 15 : Tankklappe eingedellt

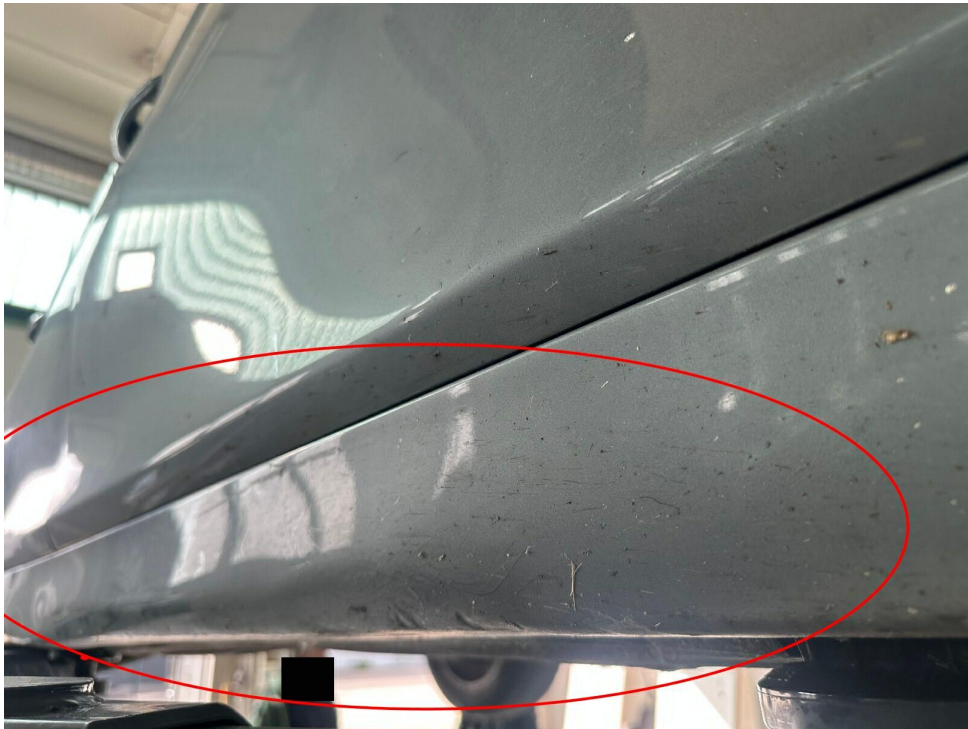
Bild 16 : Schwellerverkleidung rechts deformiert und angeschrammt

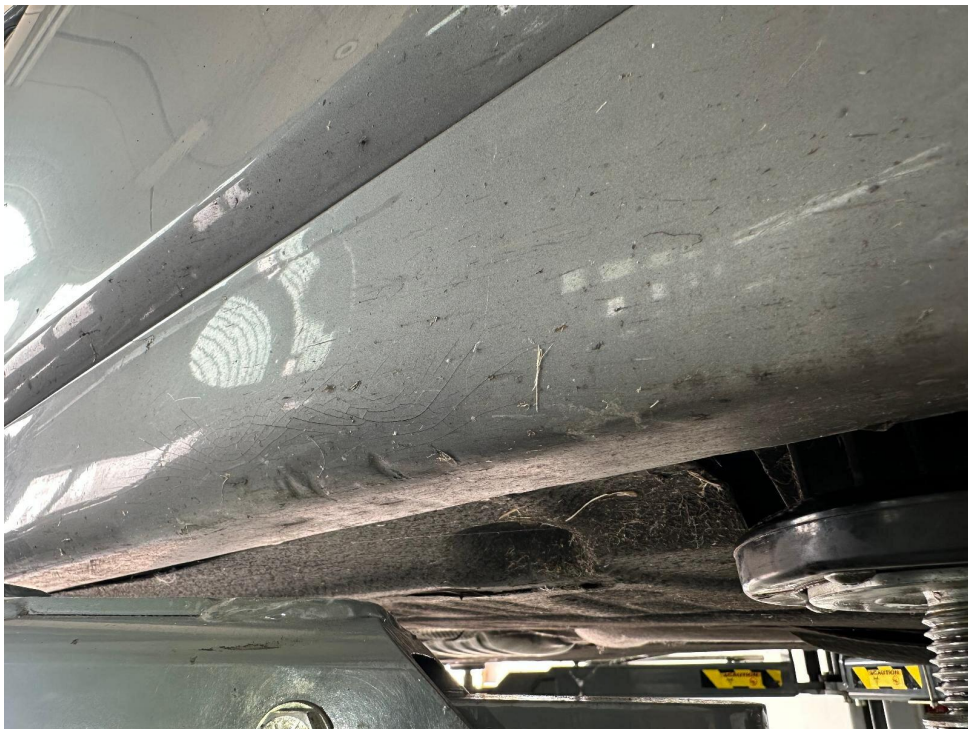
Bild 17 : Schwellerverkleidung rechts deformiert und angeschrammt (Detail)

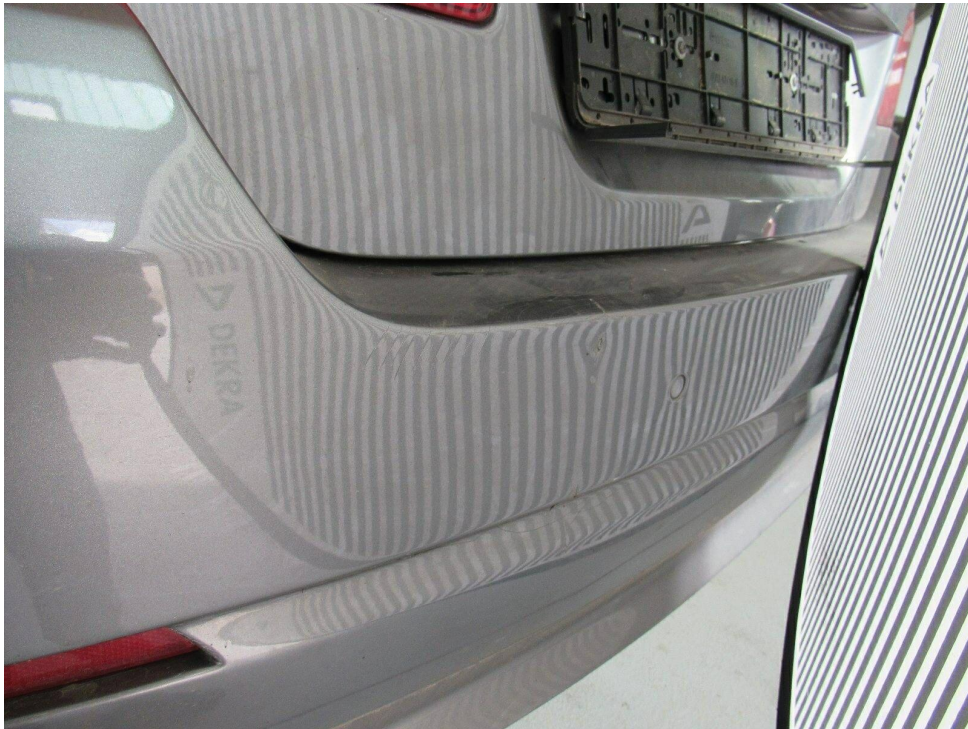
Bild 18 : Stoßfängerverkleidung hinten mehrfach deformiert

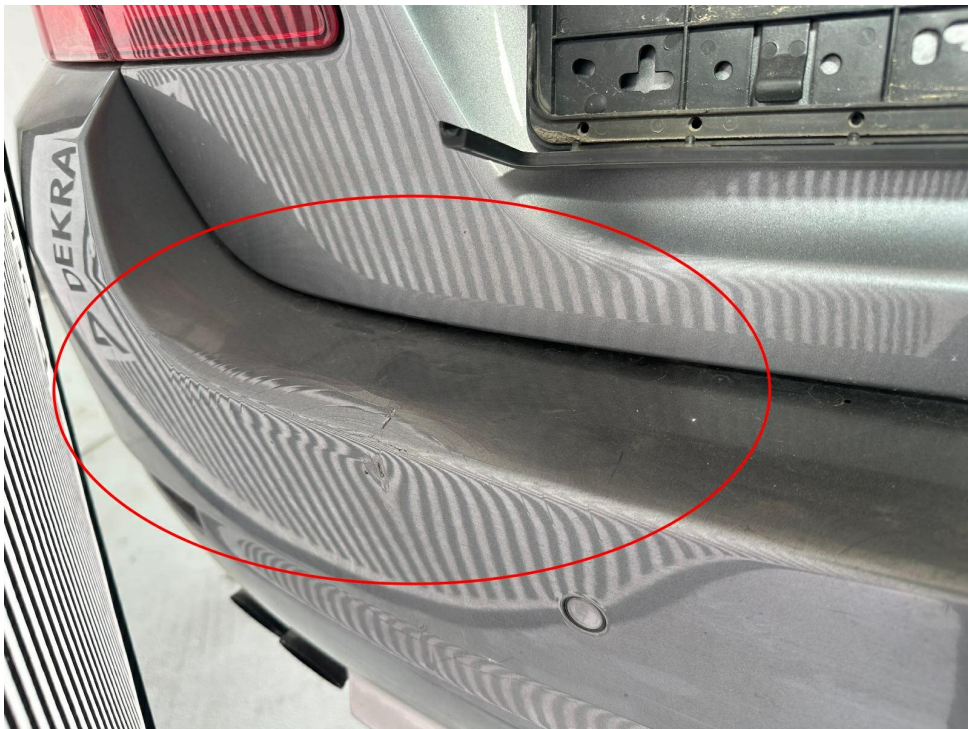
Bild 19 : Stoßfängerverkleidung hinten gestaucht

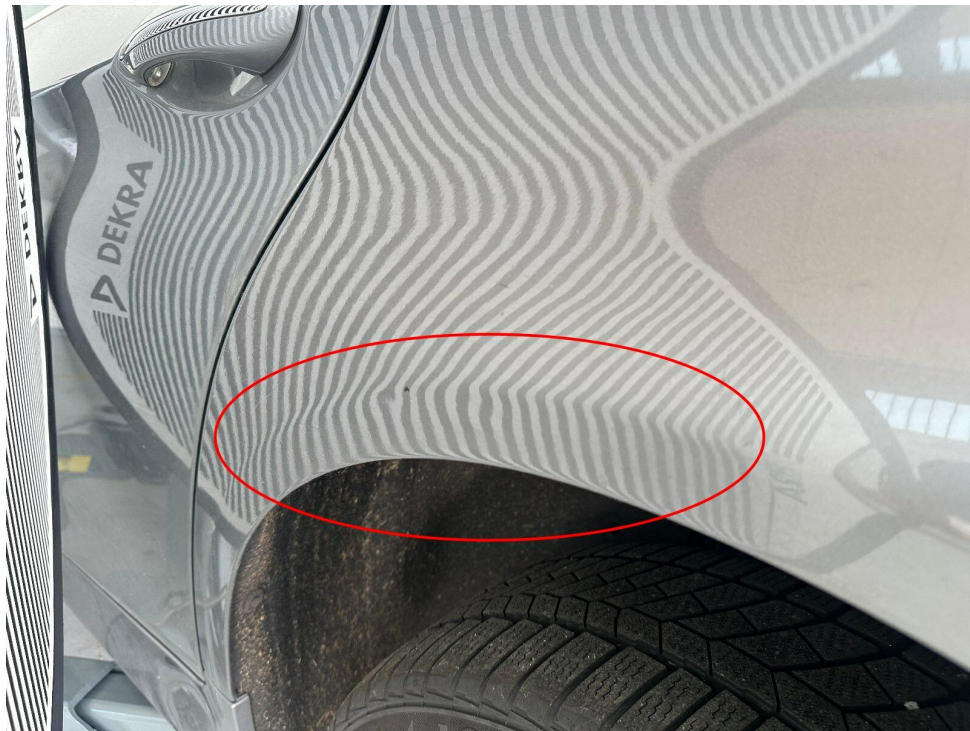
Bild 20 : Seitenwand hinten links mehrfach eingedellt

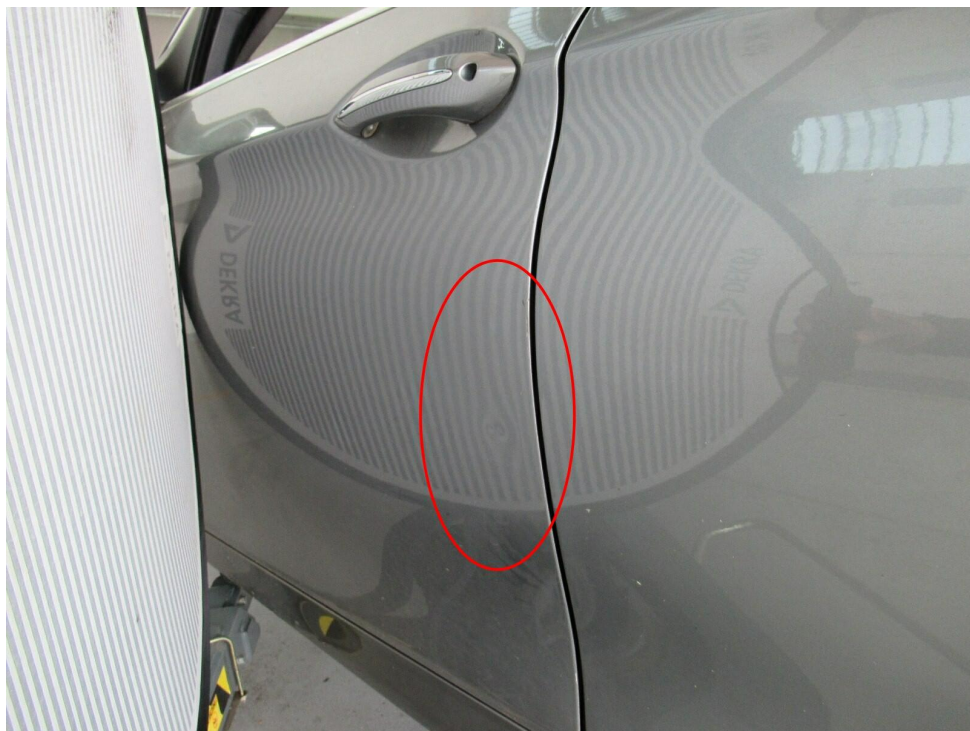
Bild 21 : Tür vorne links eingedrückt

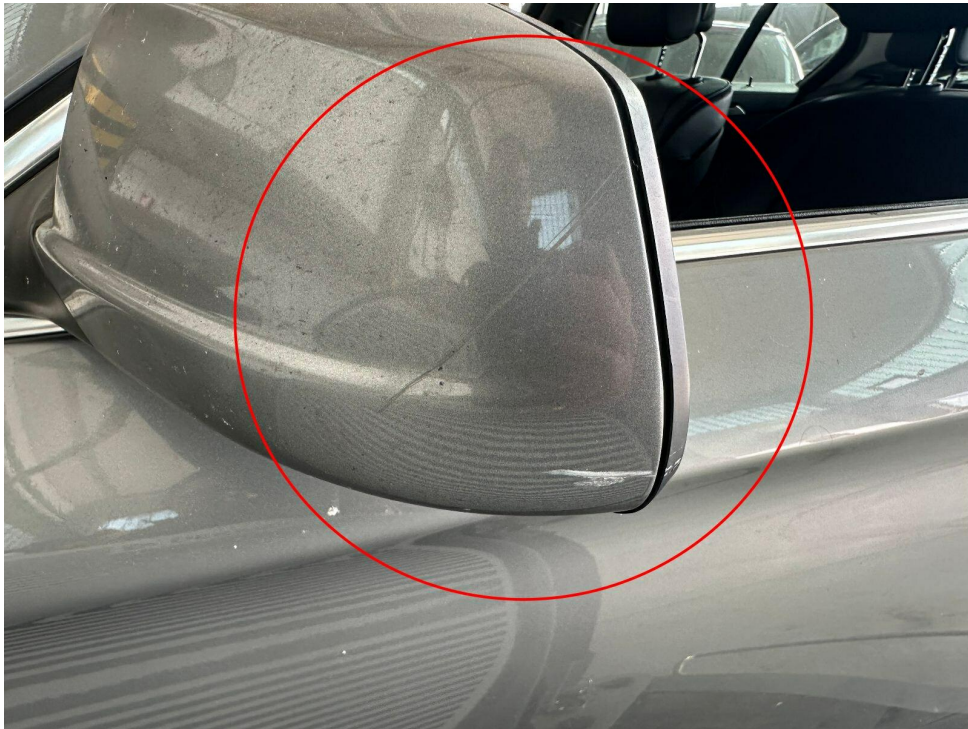
Bild 22 : Aussenspiegel links angeschrammt

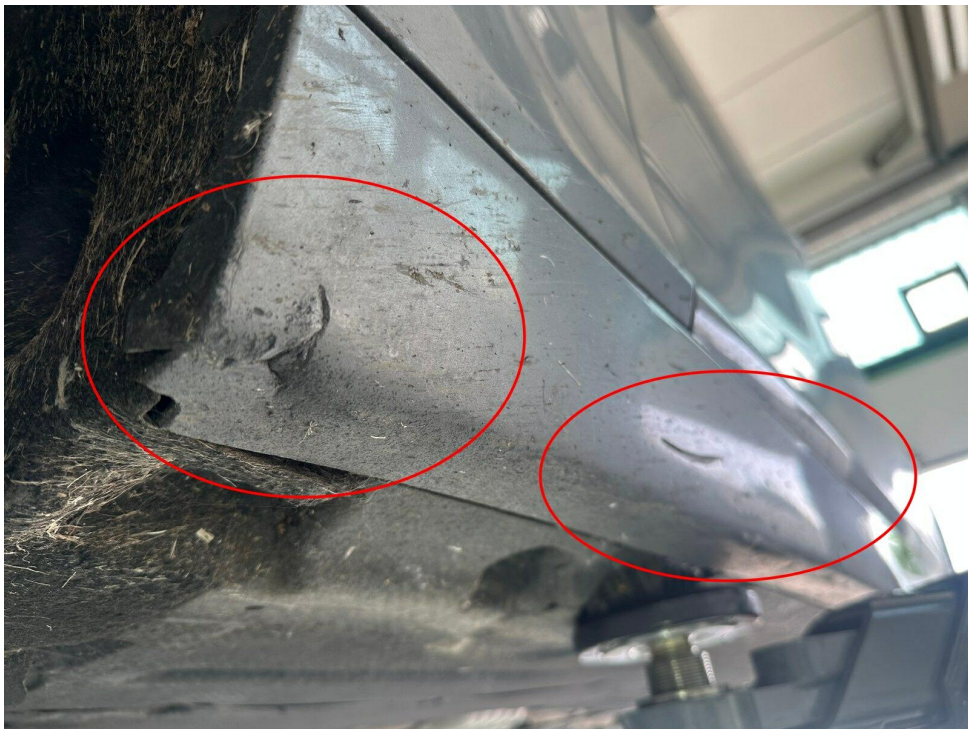
Bild 23 : Schwellerverkleidung links mehrfach verformt

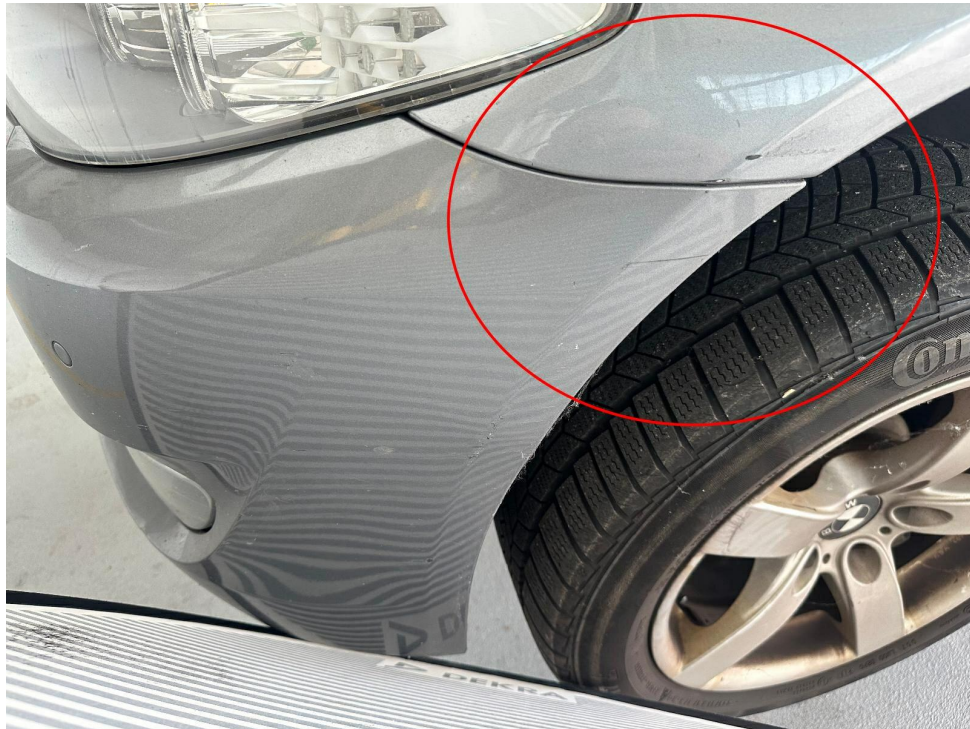
Bild 24 : Stoßfängerverkleidung und Seitenwand vorne links angeschrammt

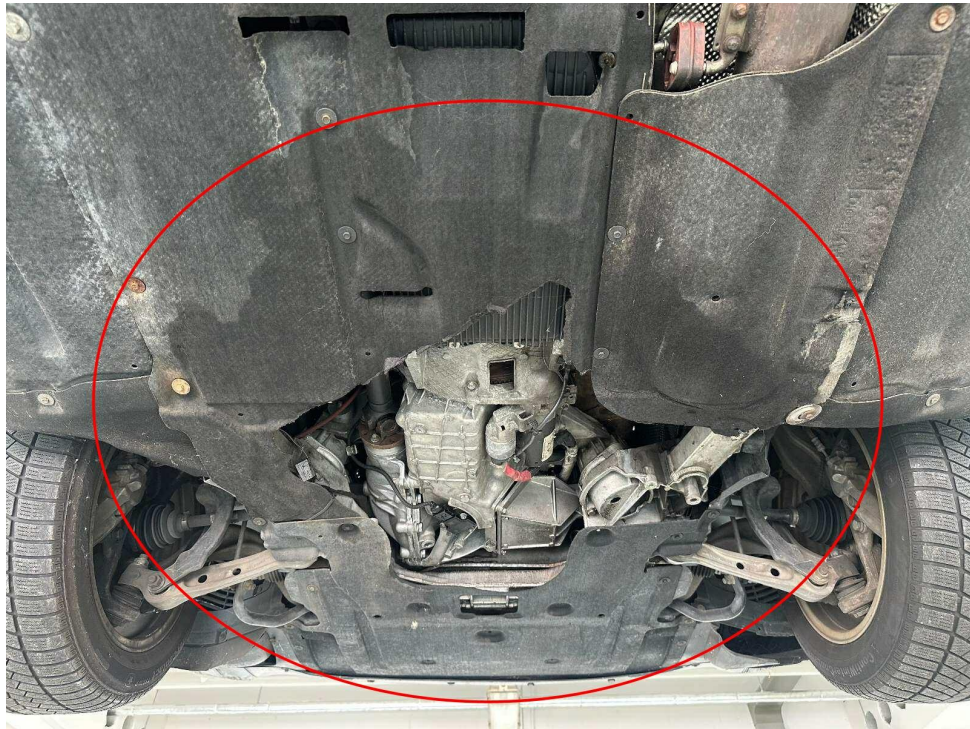
Bild 26 : Unterbodenverkleidung vorne zerstört

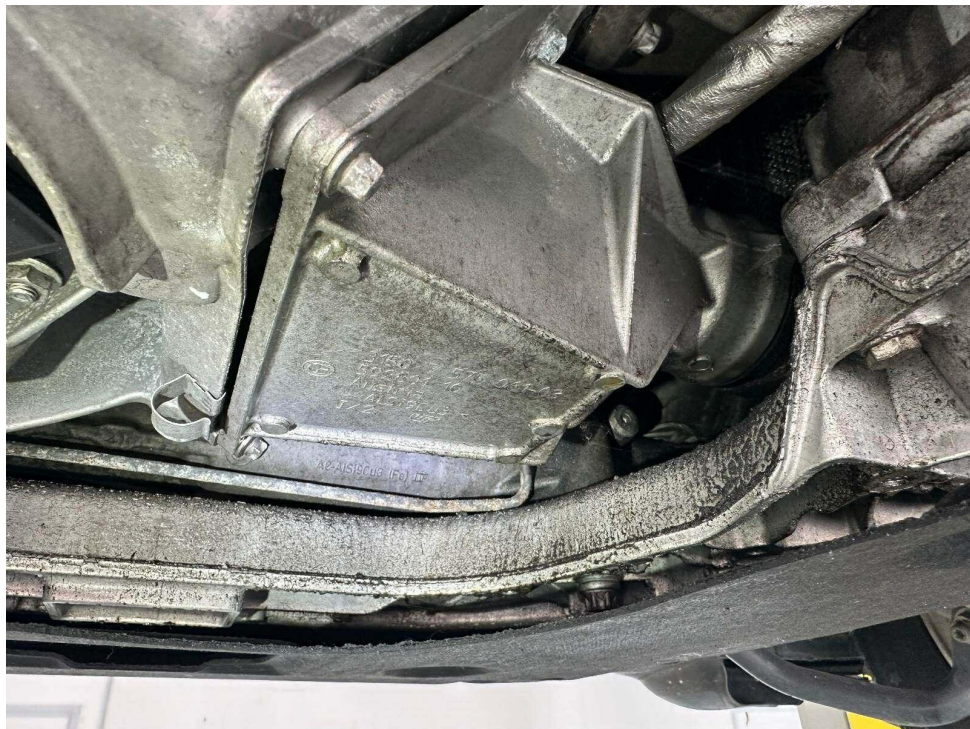
Bild 27 : Ölverlust im Motorraum
