## Bewertungsgutachten

**FIN** **WBAXA31000DW60167**

| Typ / Verkaufsbezeichnung | 5L / 525d Sport-Aut. |

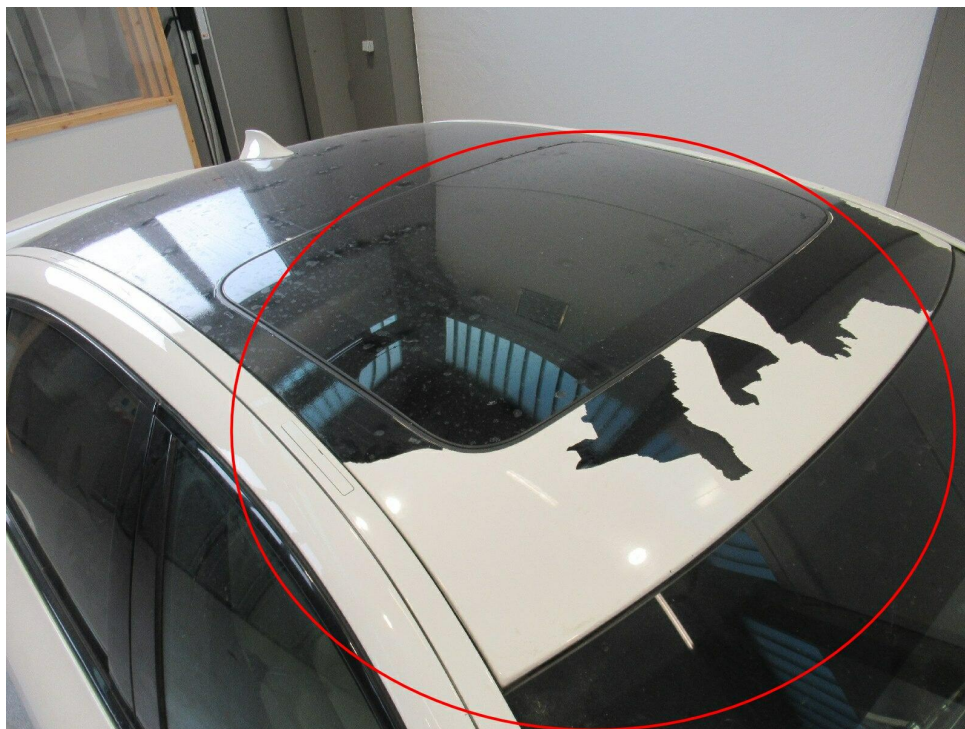
Bild 9 : Folierung auf dem Dach löst sich ab

Dach -Folierung löst sich ab - vollständig entfernen, reinigen; Frontscheibe - Blendstreifen unzulässig - entfernen, reinigen; Frontspoiler gebrochen, erneuern (Bild 12); Radsatz - Nachweis der Zulässigkeit fehlt, erneuern; Bremsscheiben vorne und hinten korrodiert, erneuern; Tür hinten rechts angeschrammt und eingedrückt, instandsetzen; Schwellerverkleidung links beschädigt und lose, erneuern; Tür vorne links korrodiert, lackieren (Bild 22); Motor Ölverlust mit Abtropfen - Diagnose erforderlich, instandsetzen; Abgasanlage unzulässig verändert - ersetzen, erneuern; Hauptuntersuchung überfällig, erneuern.

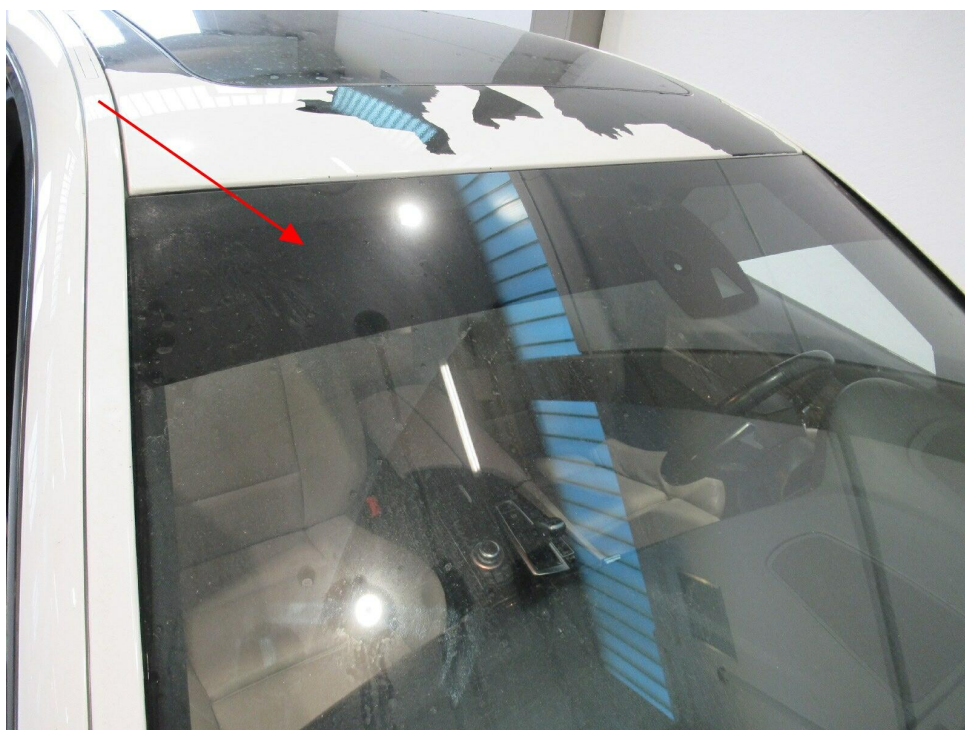
Bild 10 : Blendstreifen vorne unzulässig

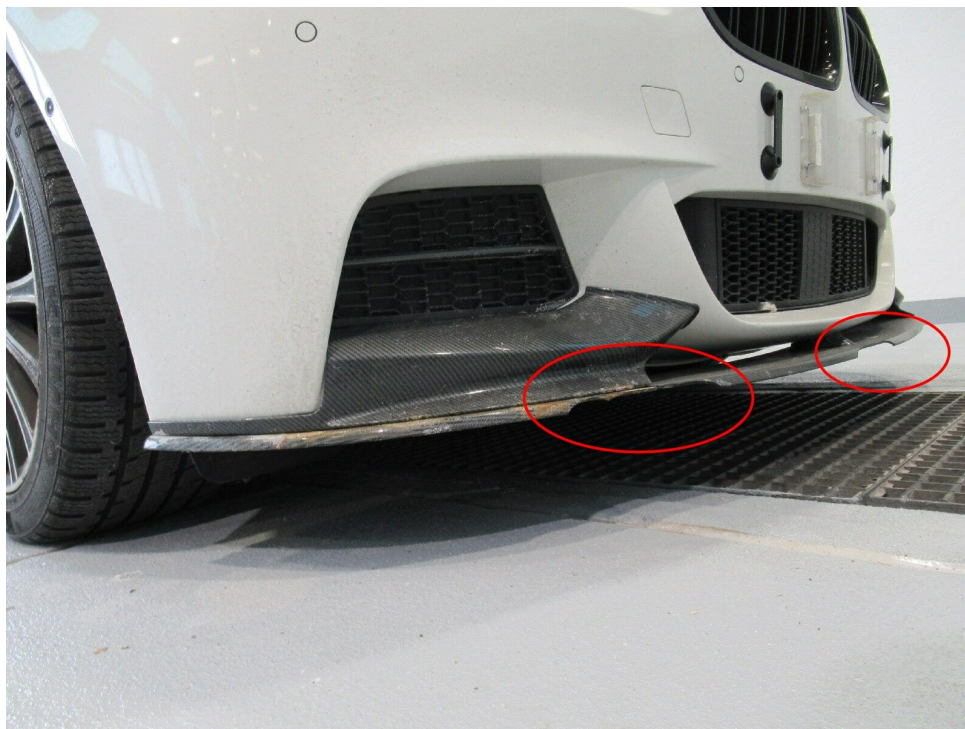
Bild 11 : Frontspoiler mehrfach gebrochen

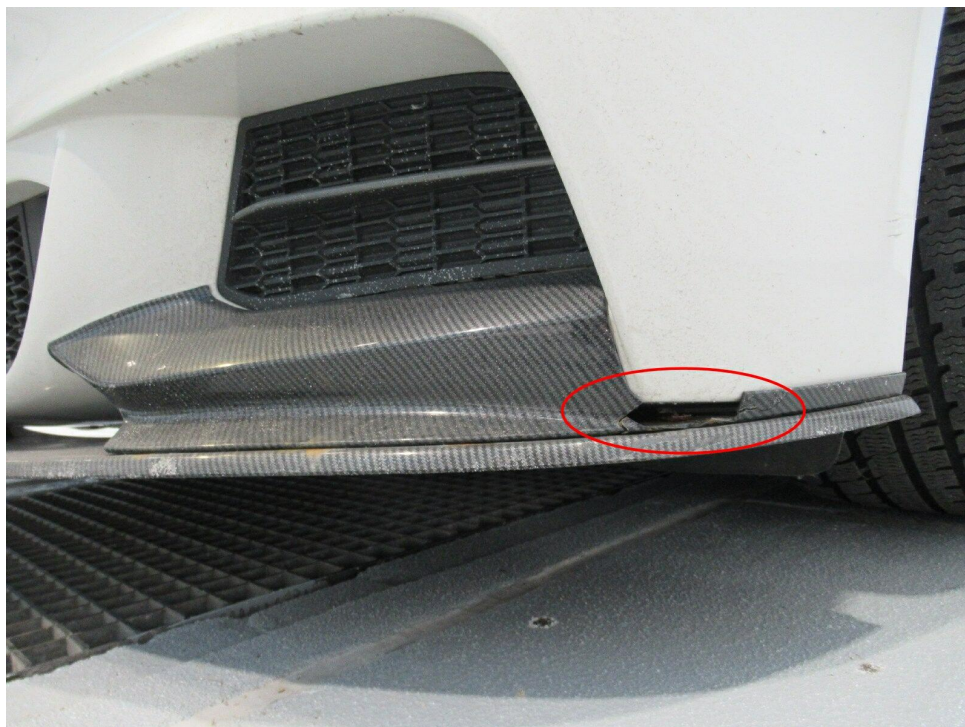
Bild 12 : Frontspoiler gebrochen

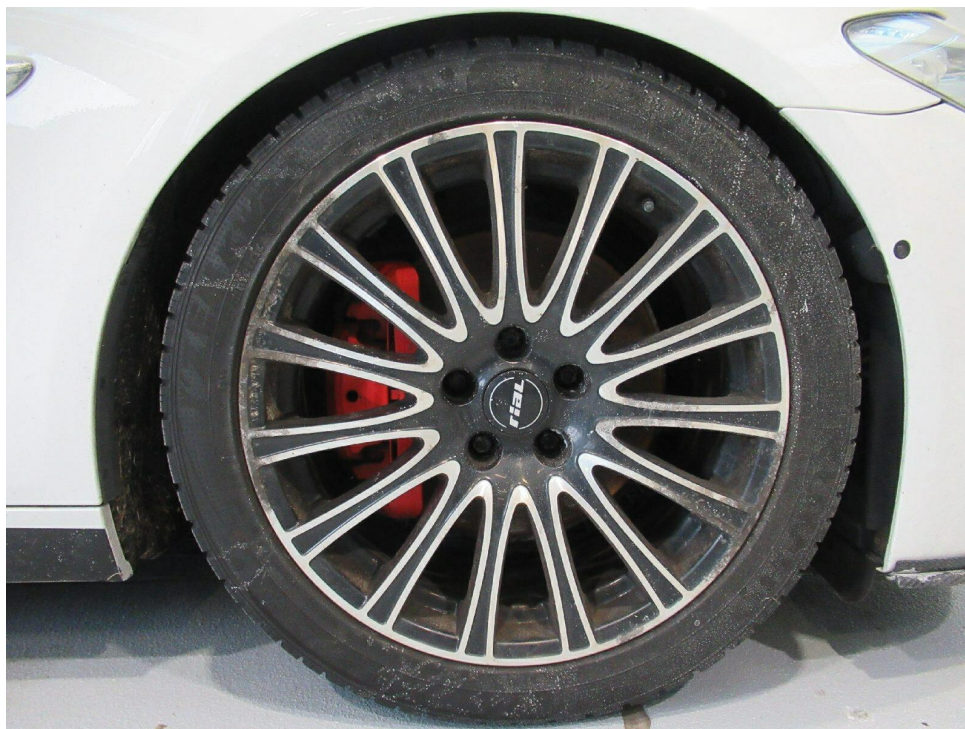
Bild 13 : LM-Rad vorne rechts korrodiert

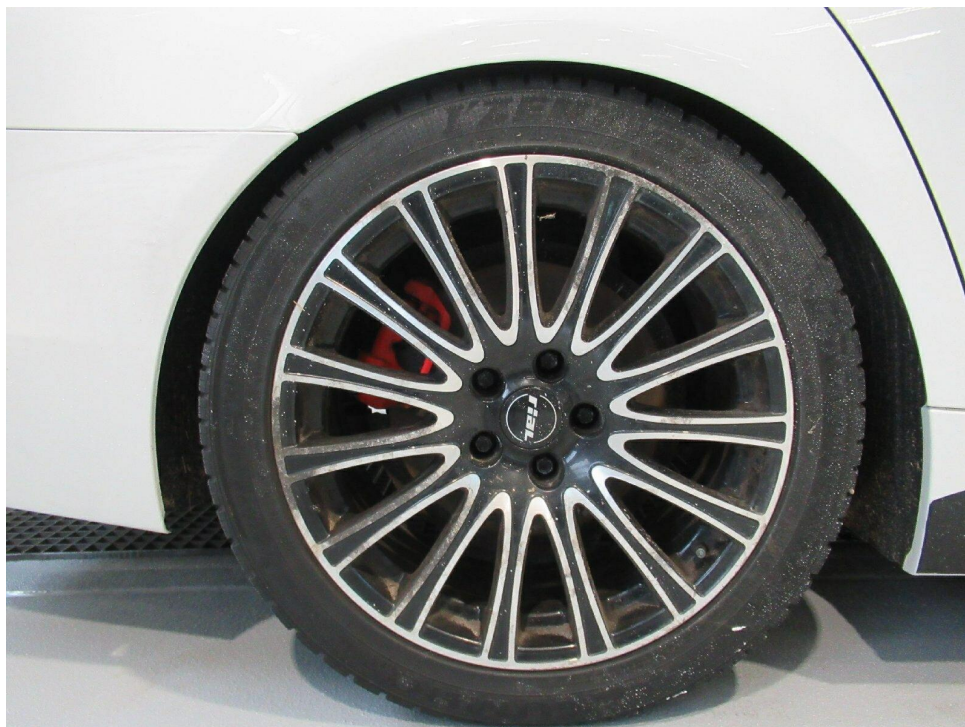
Bild 14 : LM-Rad hinten rechts korrodiert

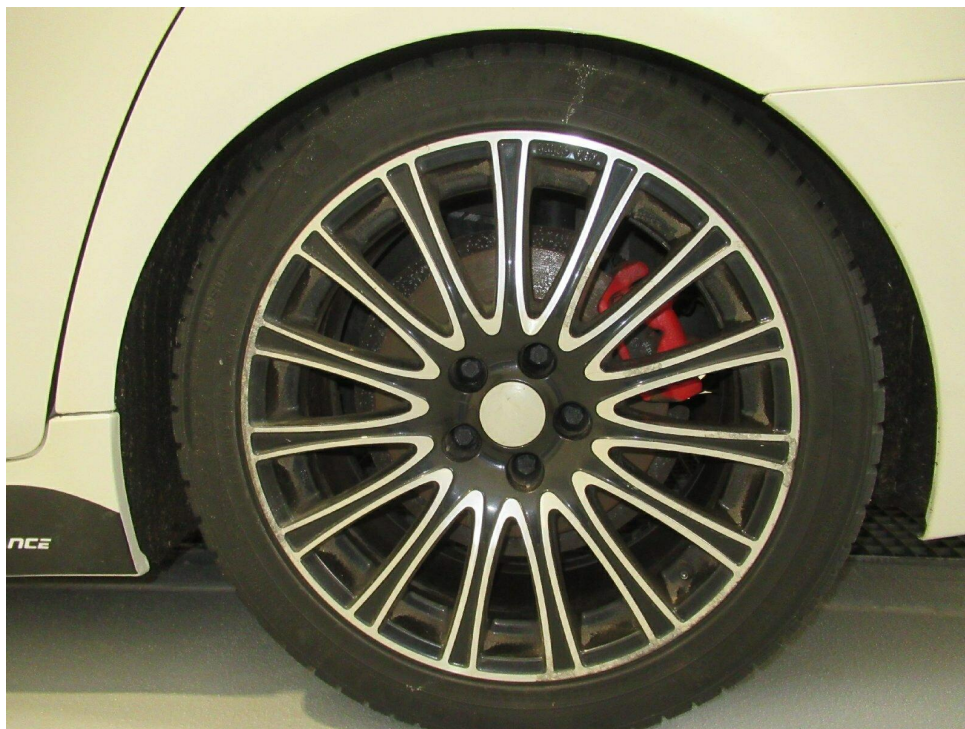
Bild 15 : LM-Rad hinten links korrodiert

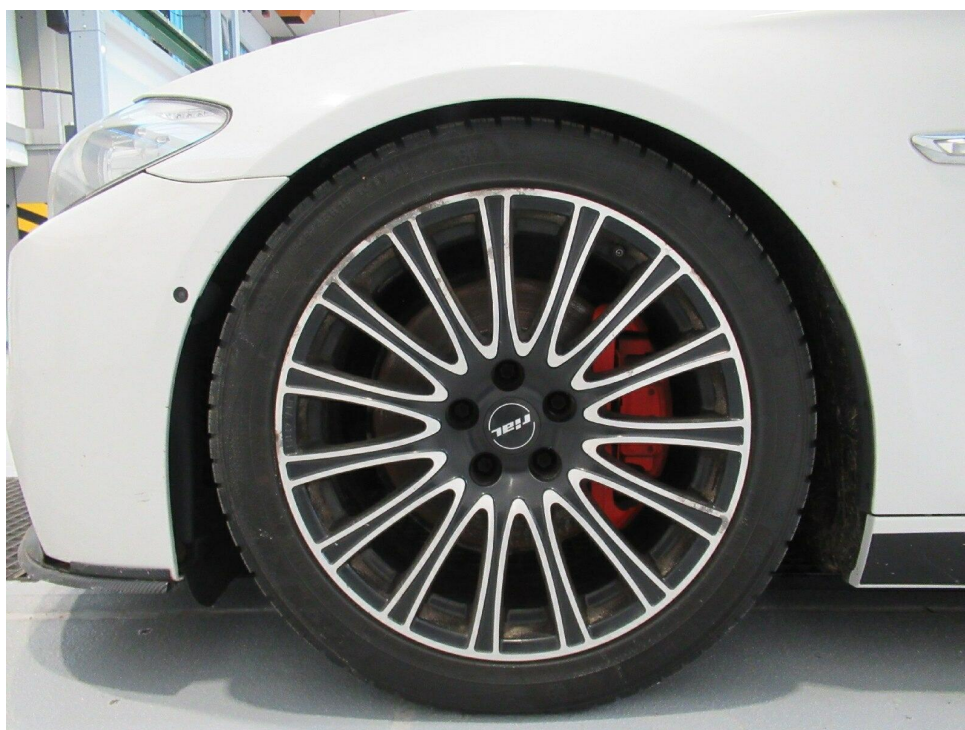
Bild 16 : LM-Rad vorne links korrodiert

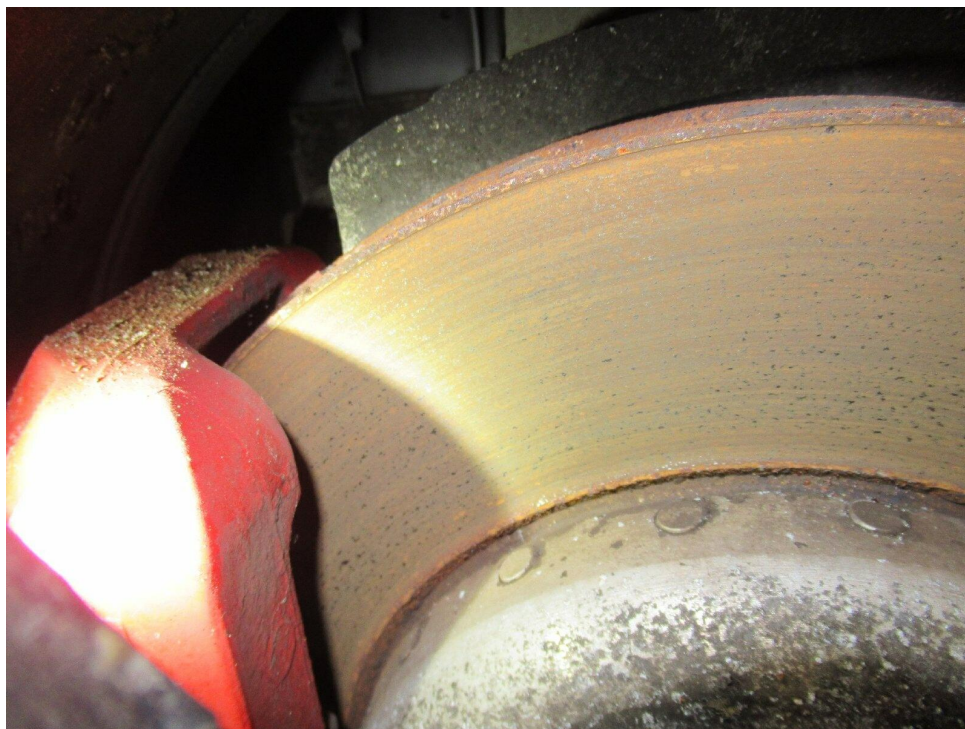
Bild 17 : Bremsscheiben vorne korrodiert - Foto exemplarisch

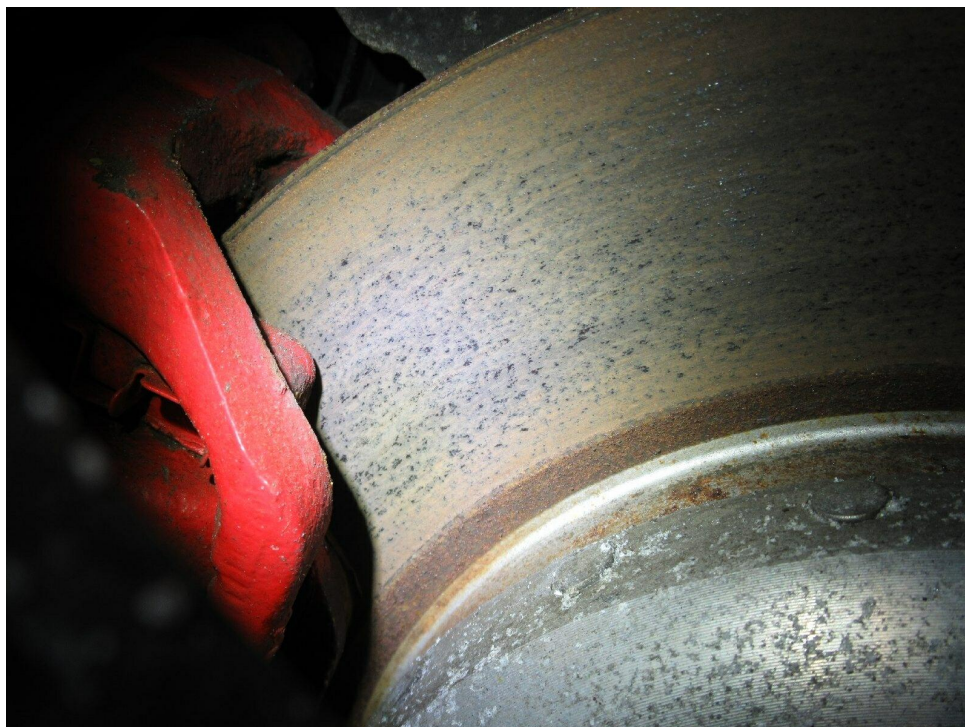
Bild 18 : Bremsscheiben hinten korrodiert - Foto exemplarisch

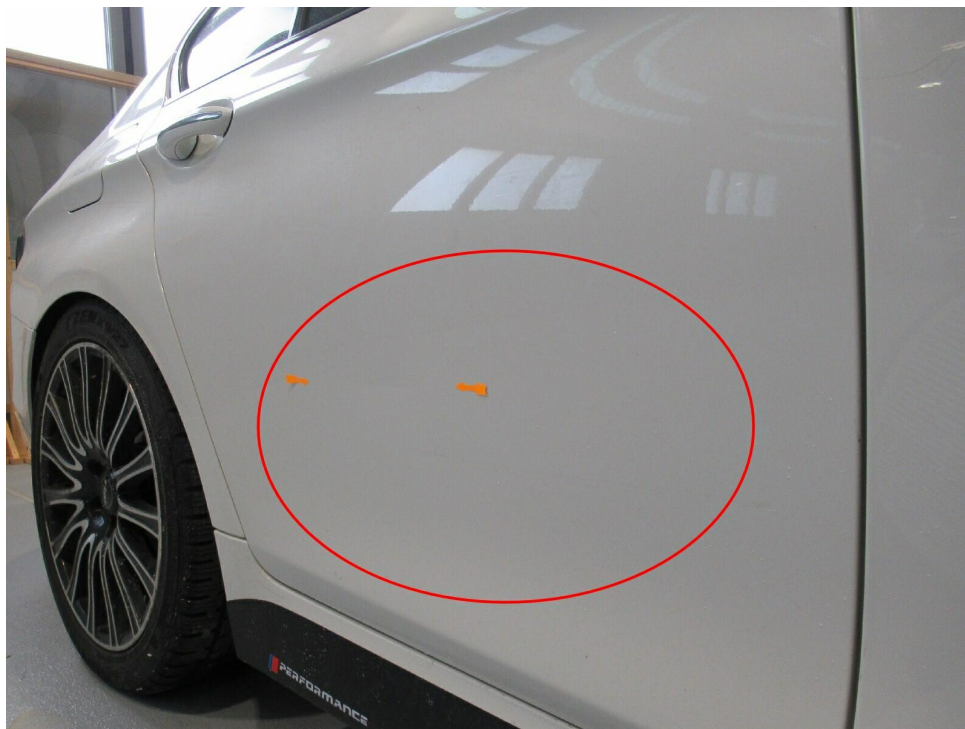
Bild 19 : Tür hinten rechts eingedrückt und angeschrammt

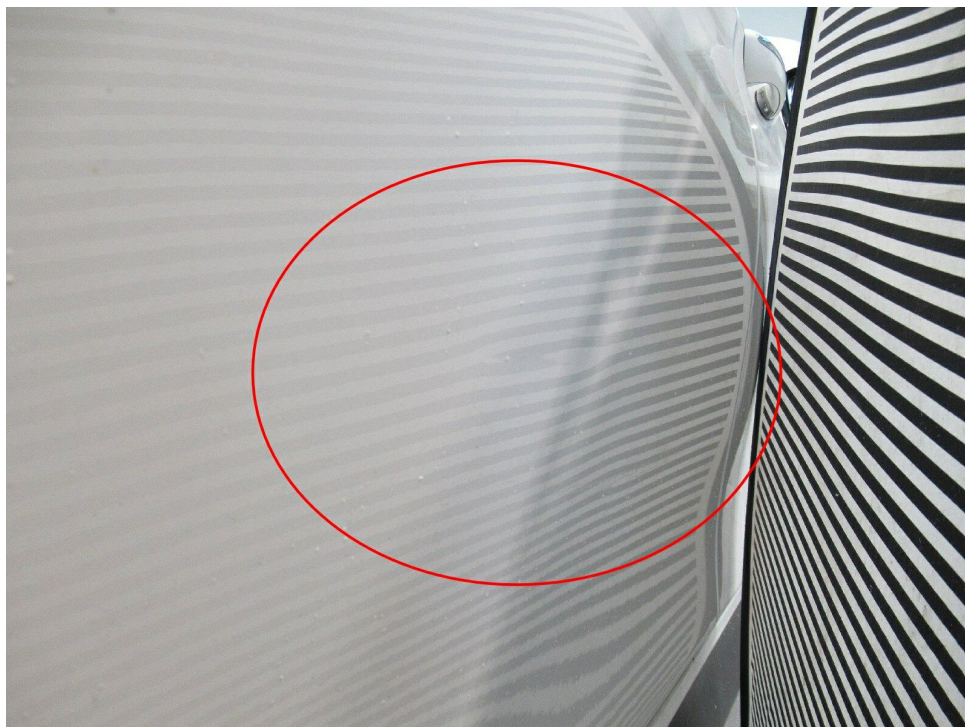
Bild 20 : Tür hinten rechts eingedrückt und angeschrammt

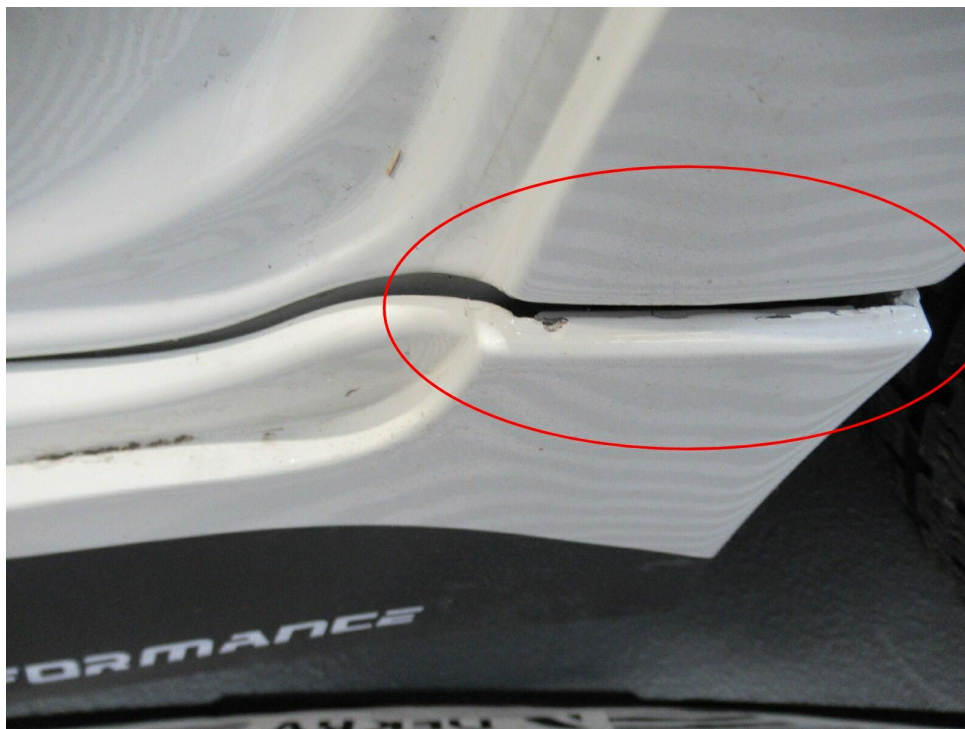
Bild 21 : Schwellerverkleidung links beschädigt und steht ab

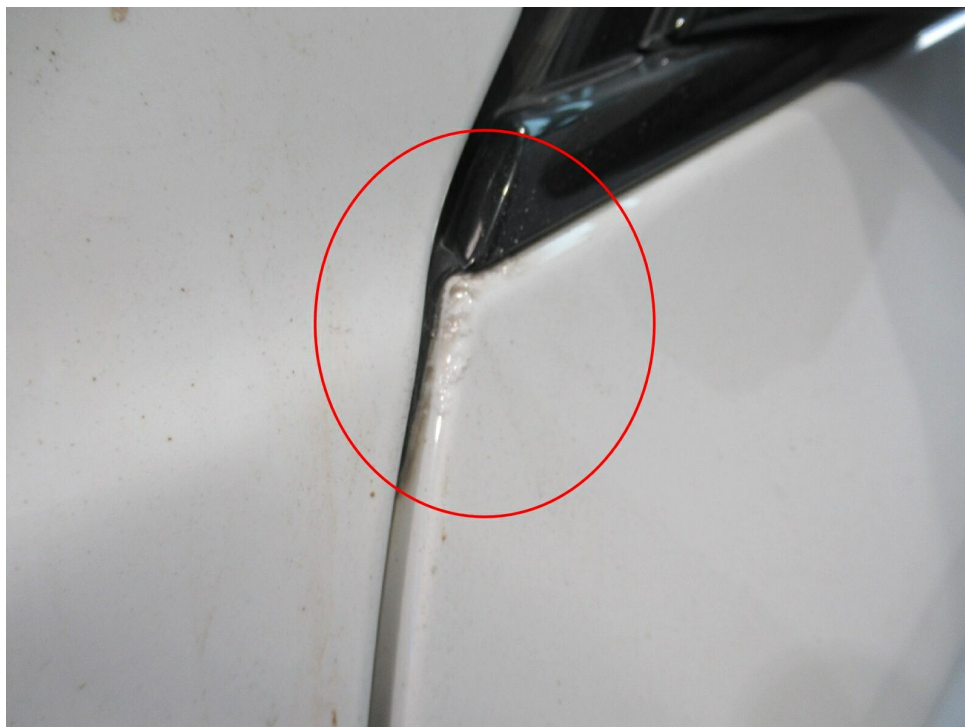
Bild 22 : Tür vorne links korrodiert

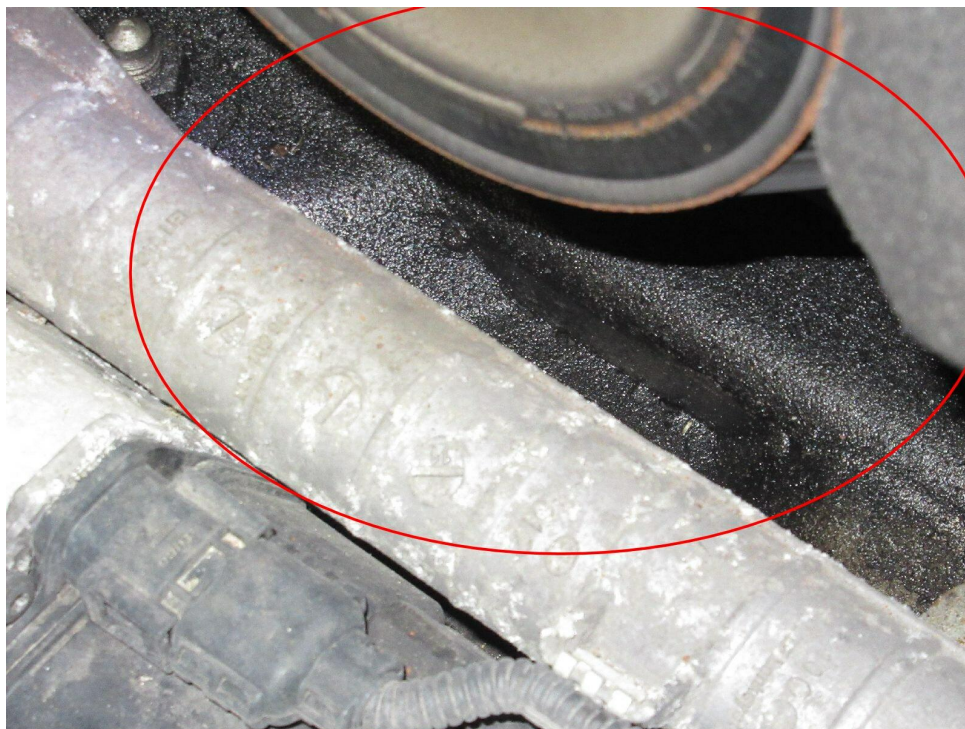
Bild 23 : Motorraum - Ölverlust

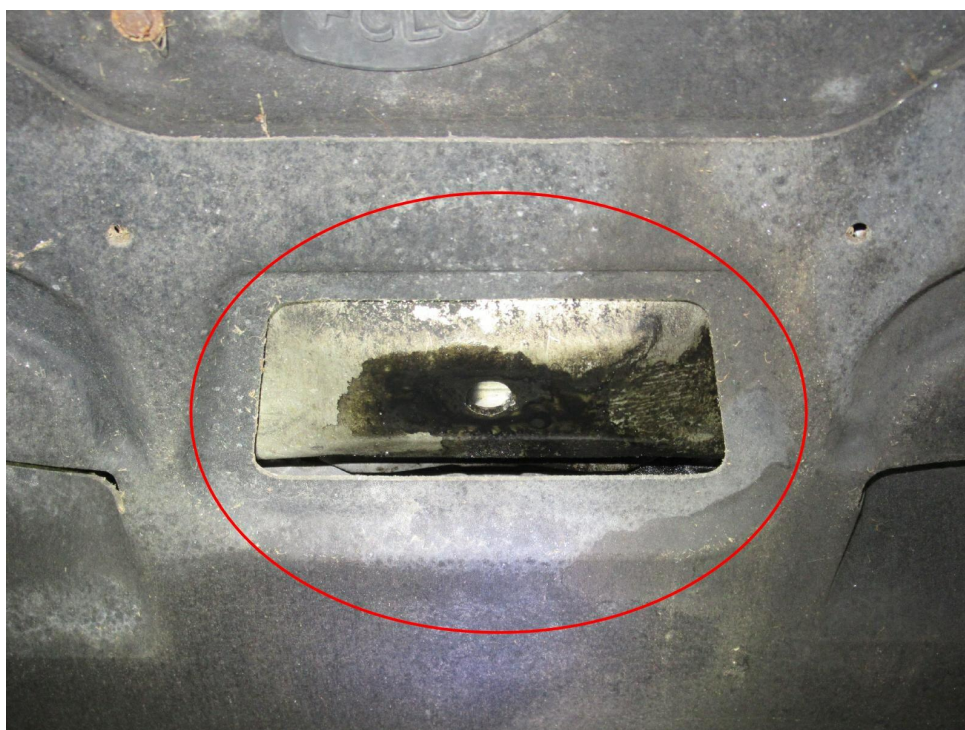
Bild 24 : Motorölverlust mit Abtropfen - Ansicht von unten

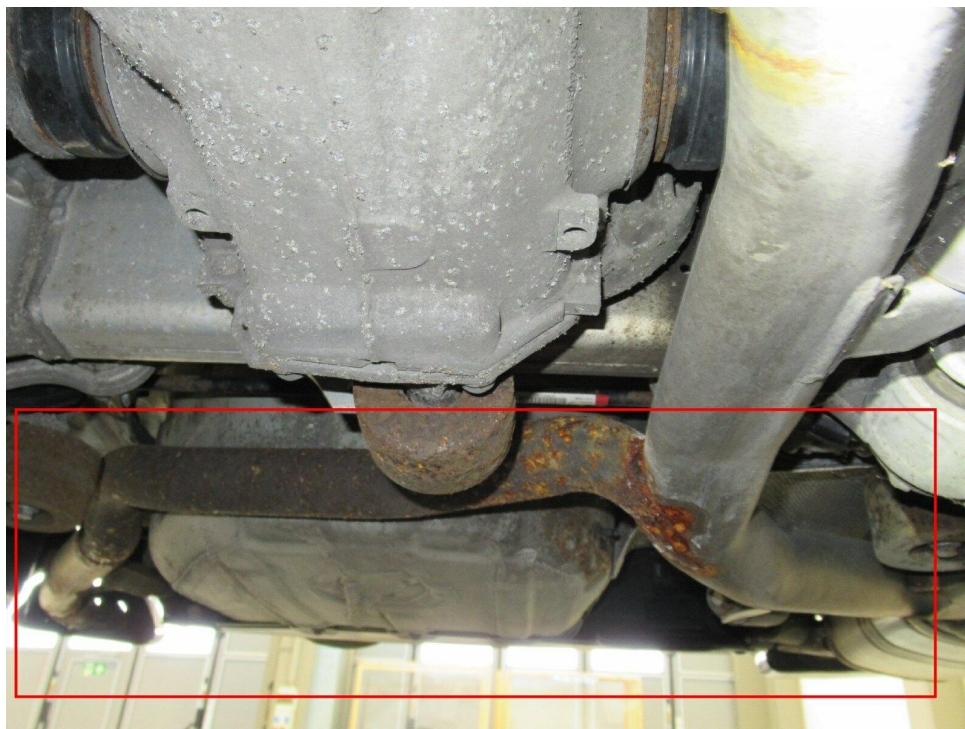
Bild 25 : Abgasanlage unzulässig verändert
