## Lichtbildmappe

**Anlass:** Wertschätzungsauftrag

Mercedes Benz Sprinter ( [REDACTED] )  
Urschriftlich zurück an [REDACTED]

Marke, Typ und Ausführung: Mercedes-Benz, Sprinter / 313 CDI / L3H2  
Art des Fahrzeuges: Leicht Nutzfahrzeug  
Fahrzeug-Ident-Nr.(FIN): WDB9036631R942785  
Farbe: blau  
Erstzulassung: 26.04.2006  
abgelesener Kilometerstand: 252954 km  
amtliches Kennzeichen: \_\_\_\_\_ ☐ vorhanden ☒ nicht vorhanden

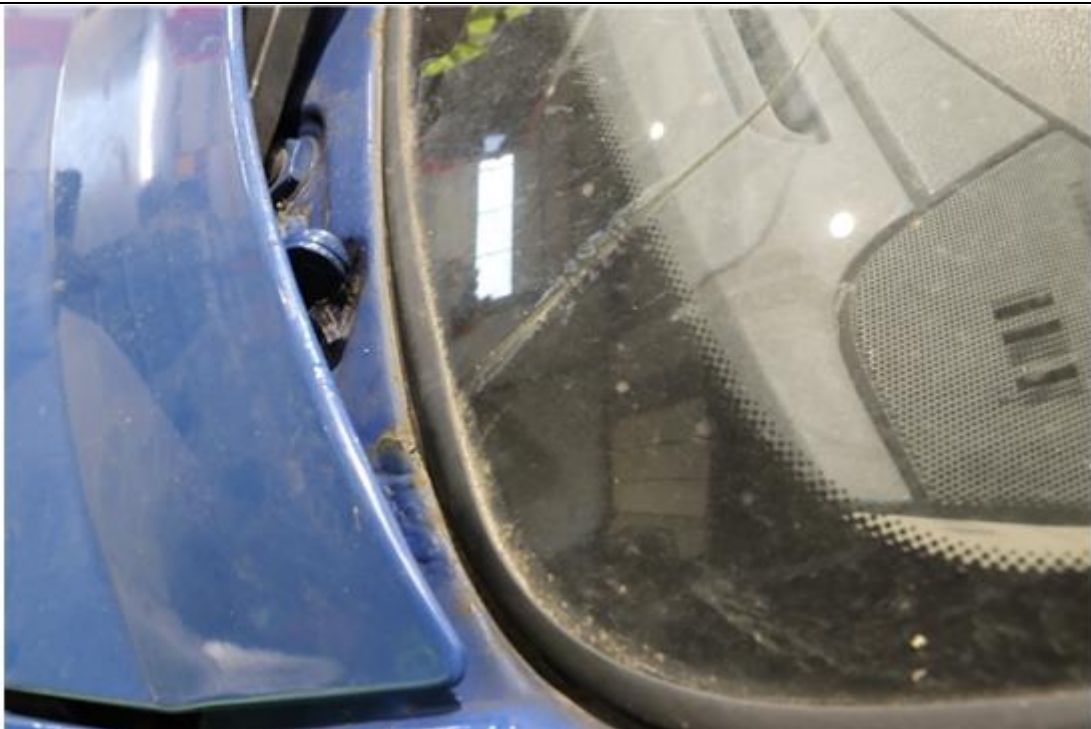
| Vorschäden: | <u>Riss in der Windschutzscheibe im Sichtbereich,</u><br><u>rechte Schiebetür hakt beim öffnen und schließen</u> |

12. Rostansatz und Riss in der WSS

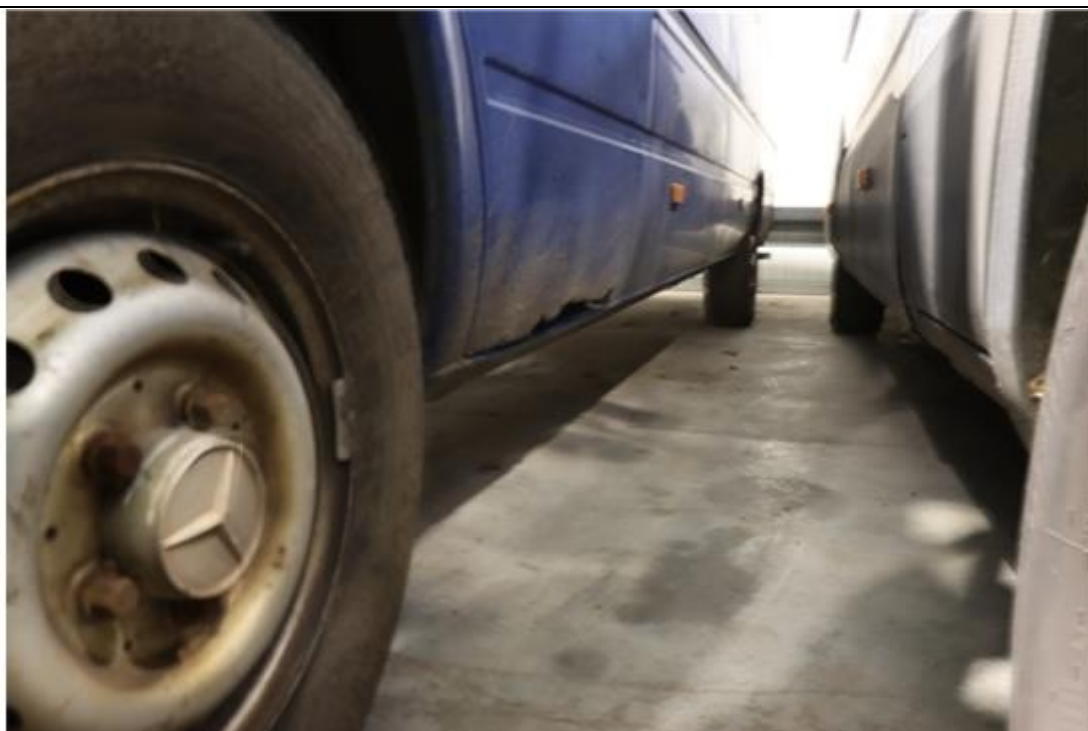
Allgemeinzustand: Diverse Rostschäden mit Fremdlack ausgebessert, Fahrertür-  
Unterseite großflächig weggerostet.

| Karosserie: | <u>Unterkante der Fahrertür weggerostet.</u> |

14. Fahrertürunterkante weggerostet
