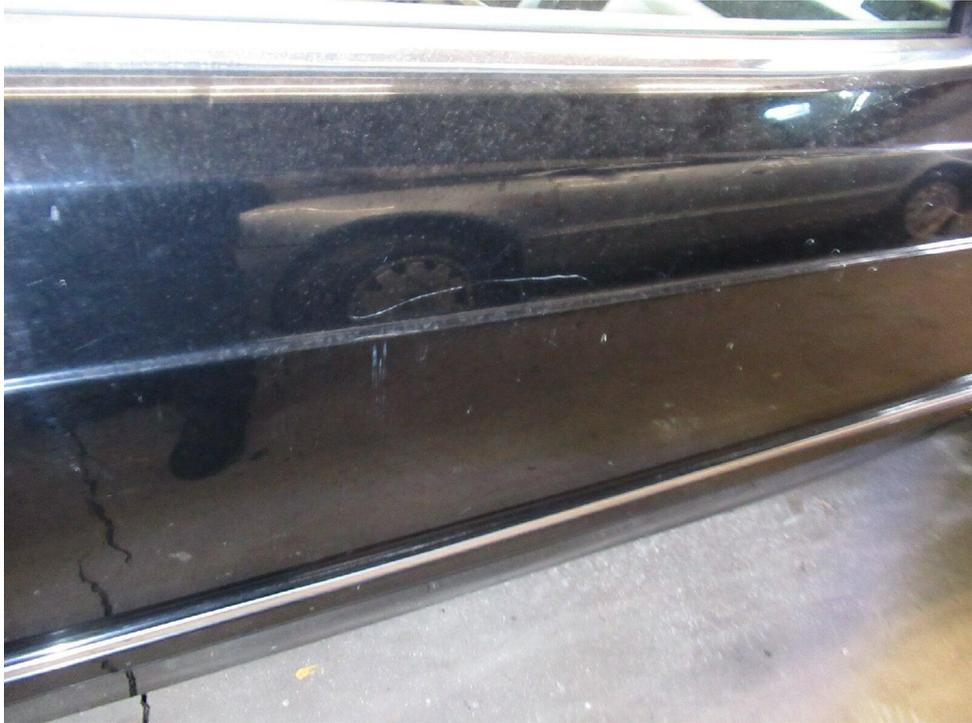
Seitenwand hinten Kratzer/ Risse im Lack / starker Spachtelauftrag, instandsetzen; Türe rechts Kratzer, lackieren mit Lackaufbau (Bild 19); Motorhaube Kratzer, lackieren mit Lackaufbau (Bild 30); Fahrzeug startet nicht, prüfen und Befund festlegen, Schadenerweiterung möglich; Kühlergrill gebrochen, erneuern (Bild 29); Kotflügel vorn Rost, lackieren mit Lackaufbau (Bild 27); Felgen verschrammt, smart repair; Stoßfänger vorn und hinten verschrammt, lackieren mit Lackaufbau; Dach Rost, lackieren mit Lackaufbau (Bild 31).

Bild 19 : Türe rechts Kratzer

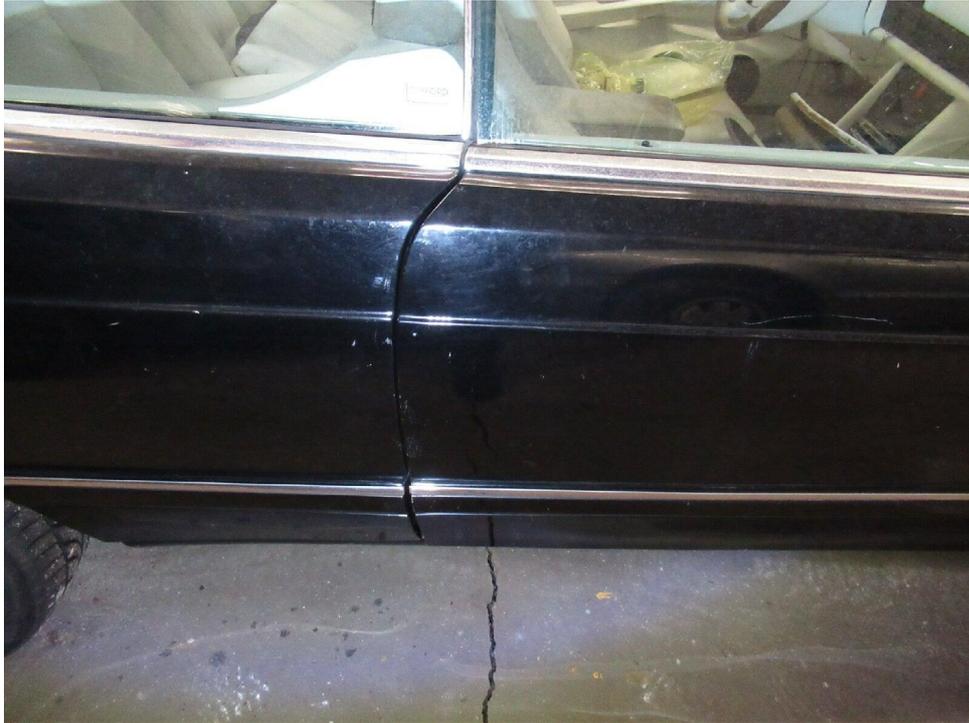
Bild 21 : Türgriffe entfernt

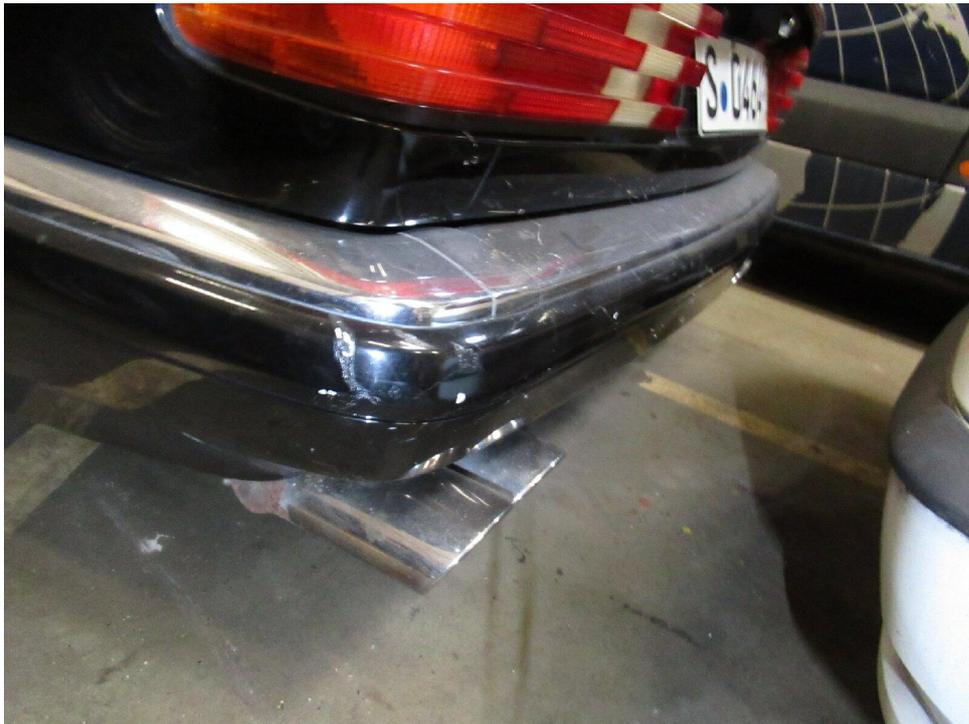
Bild 25 : Stoßfänger hinten Kratzer

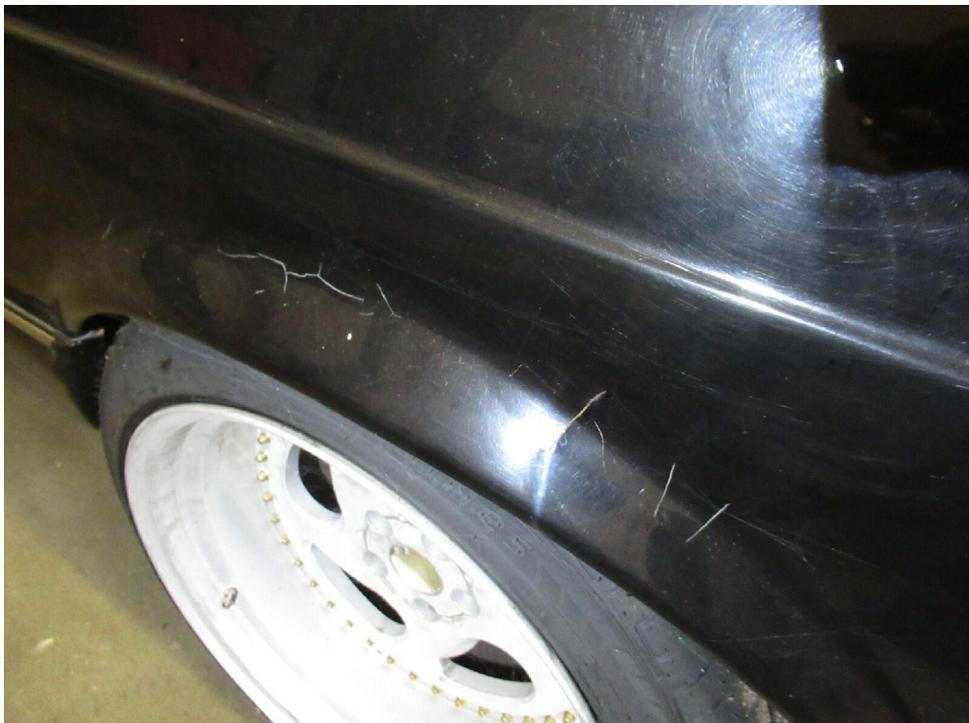
Bild 26 : Seitenwand hinten Risse durch starken Spachtelauftrag

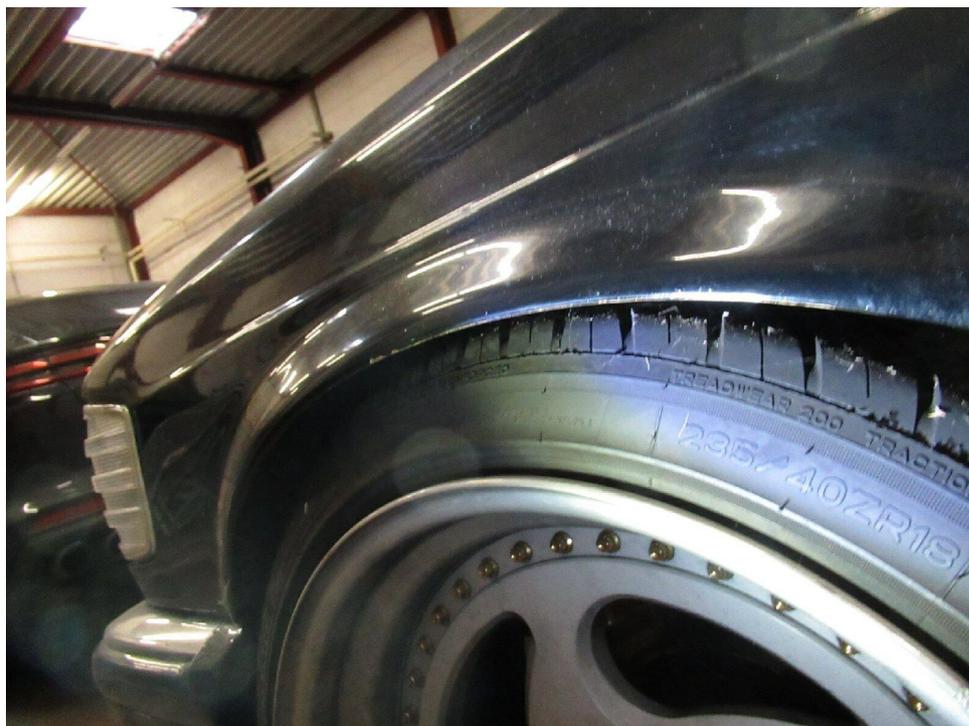
Bild 27 : Kotflügel vorn Rost

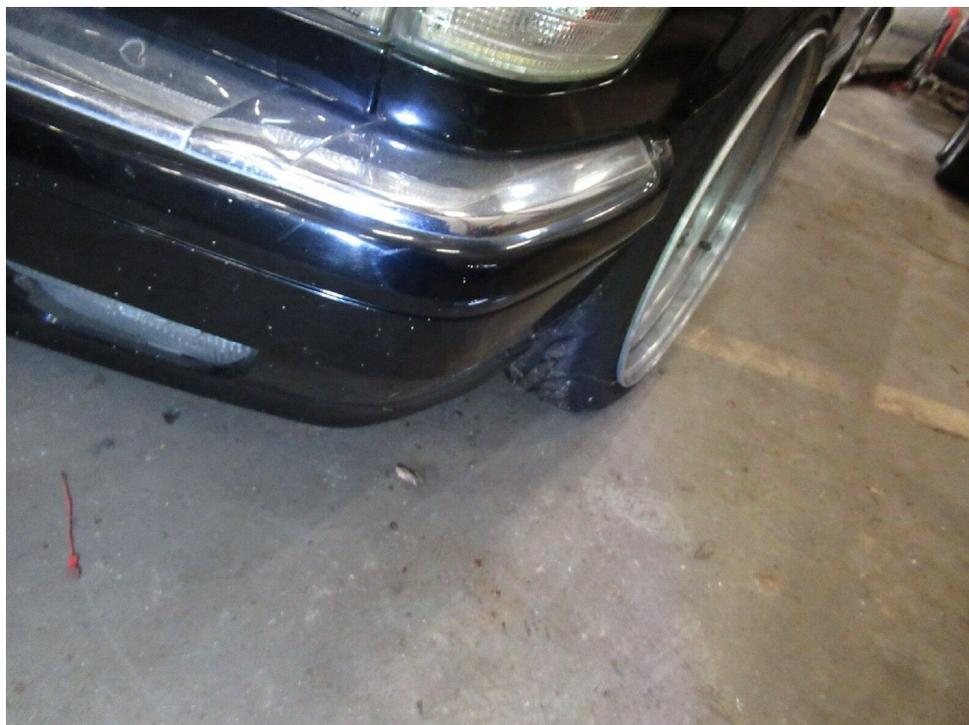
Bild 28 : Stoßfänger vorn verschrammt

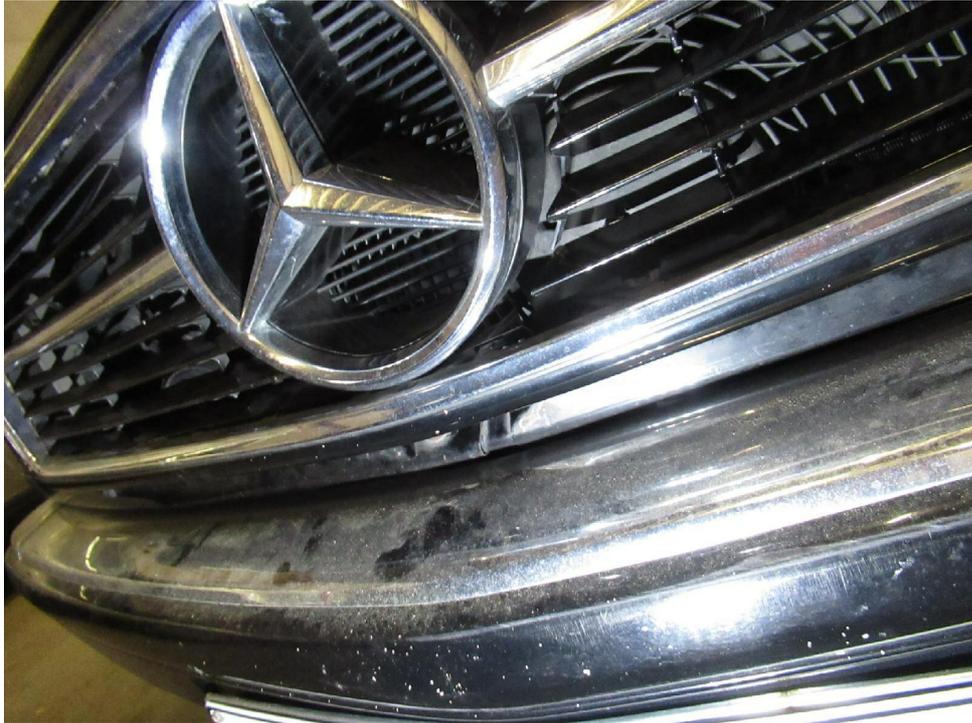
Bild 29 : Kühlergrill gebrochen

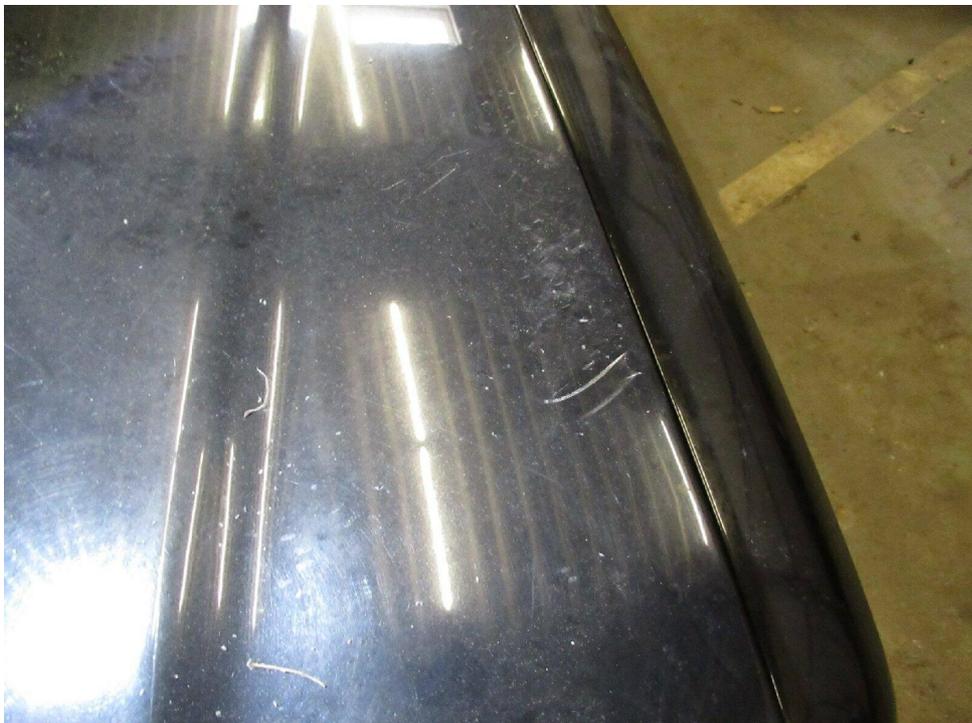
Bild 30 : Motorhaube Kratzer

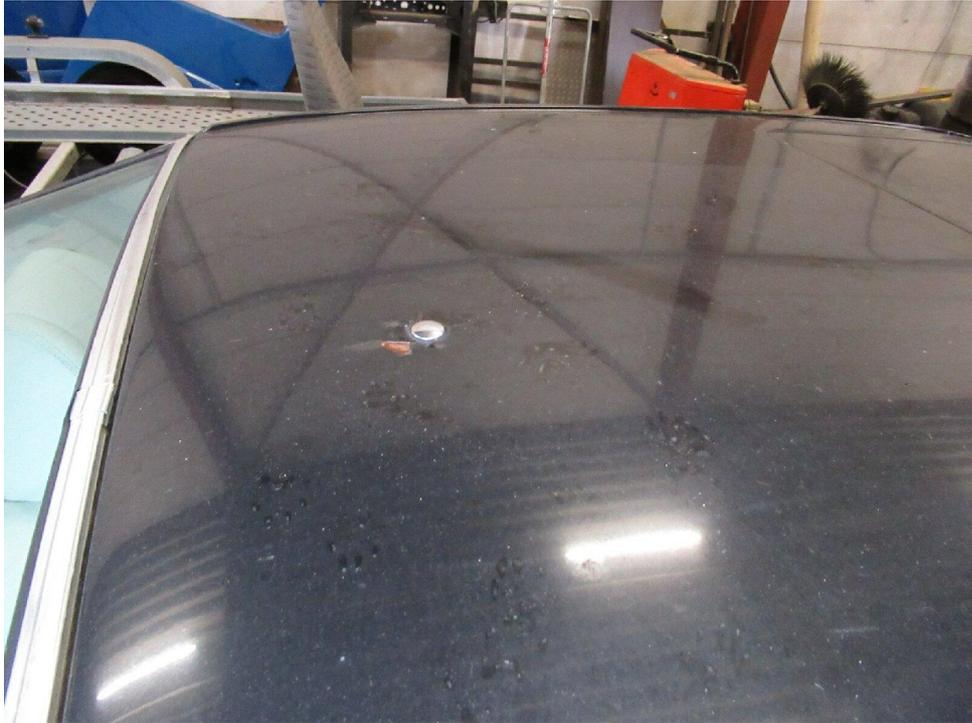
Bild 31 : Dach Rost
