BEWERTUNGSGUTACHTEN

F400123227

BETRIFFT Fahrzeugbewertung  
Sachverständiger Der Sachverständige  
Besichtigungsdatum 12.02.2026

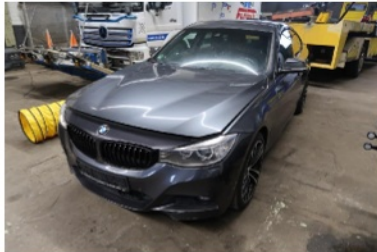
Übersichtsaufnahme vorn links

Ohne Befund

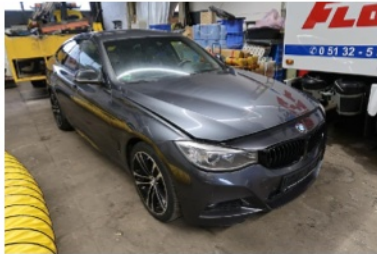
Übersichtsaufnahme vorn  
rechts

Ohne Befund

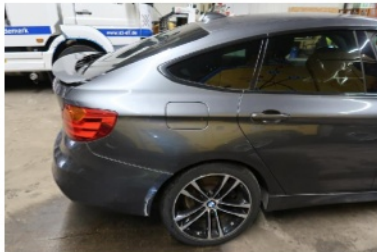
Übersichtsaufnahme hinten  
rechts

Ohne Befund

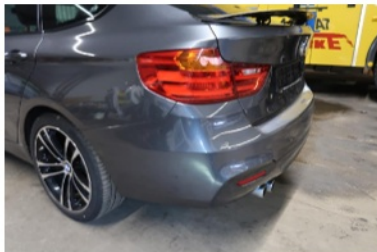
Übersichtsaufnahme hinten  
links

Ohne Befund

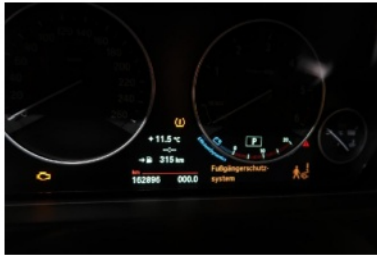
| Position | Rep.-Kosten | ÜV* | Beschreibung | |
|---|---|---|---|---|
| Km-Stand | | | Ohne Befund | ● |

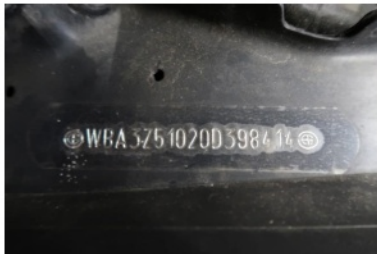
| Fahrgestellnummer | | | Ohne Befund | ● |

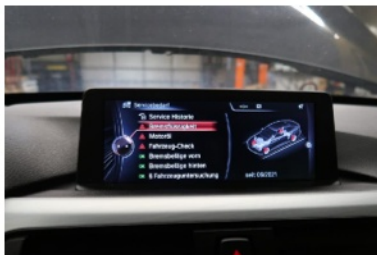
| Servicenachweis | | | Servicenachweise nicht vollständig vorhanden | ● |

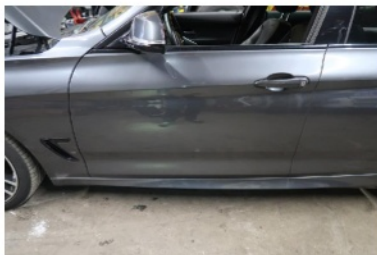
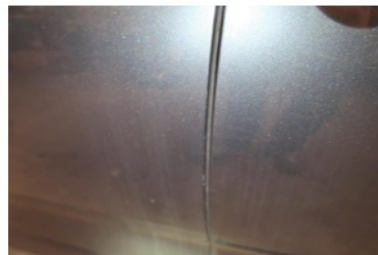
| Tür vorn links | 120,00 | 120,00 | Tür vorn links Schrammspuren an Kante, Smartrepair | ● |

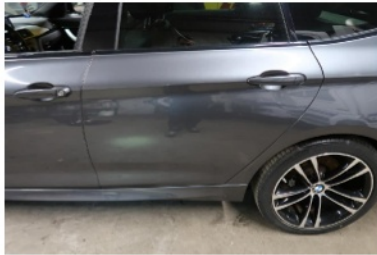
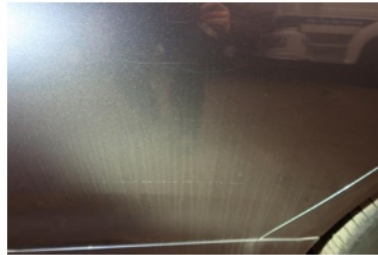
Tür hinten links Schrammspuren > 20mm, lackieren

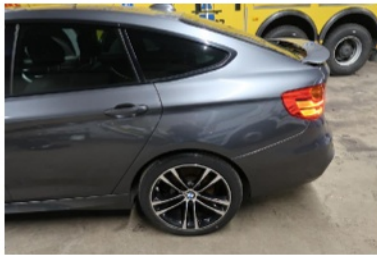
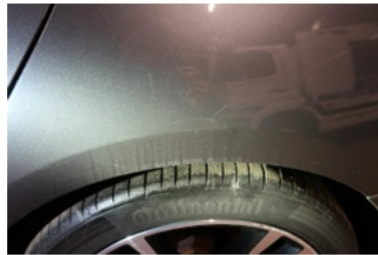
Seitenwand links

Seitenteil links oberflächliche Schrammspuren, anschleifen und polieren

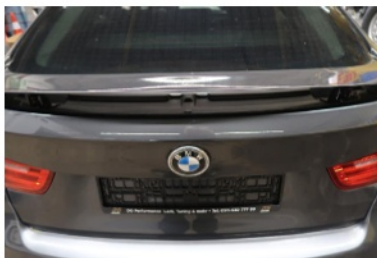
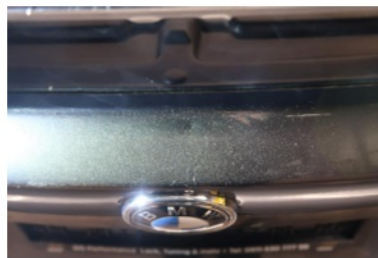
Heckklappe Delle mit Schrammspuren, inst

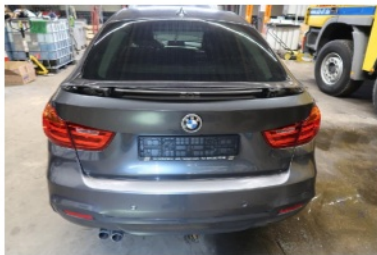
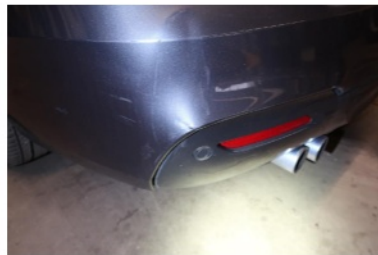
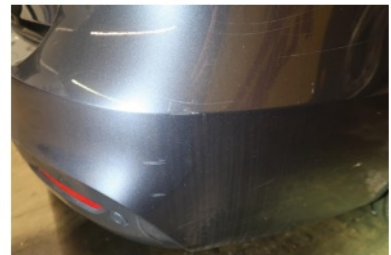
Stoßfänger hinten

Stoßfängerverkleidung hinten gebrochen, erneuern Schadenausweitung möglich - ggf. weitere Kosten nach Prüfung

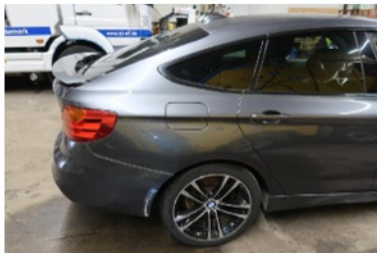
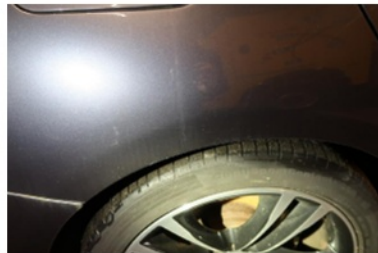
Seitenwand rechts

Seitenteil rechts oberflächliche Schrammspuren, anschleifen und polieren

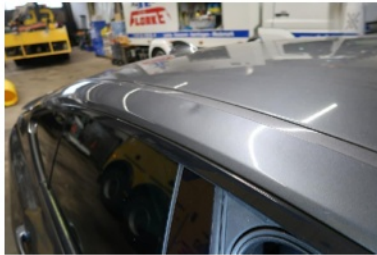
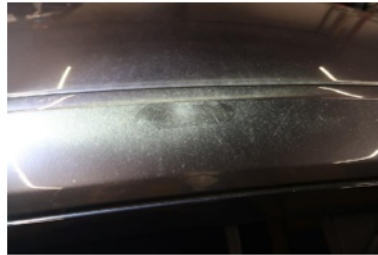
Dachholm rechts Delle mit Schrammspuren, inst

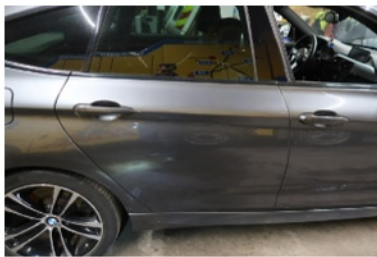
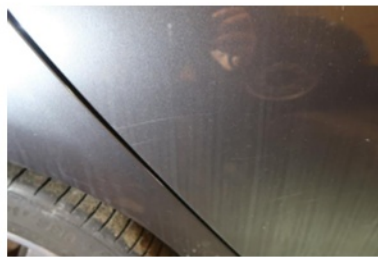
Tür hinten rechts oberflächliche Schrammspuren, anschleifen und polieren

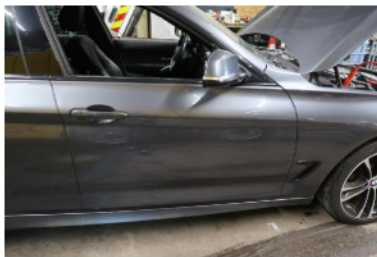
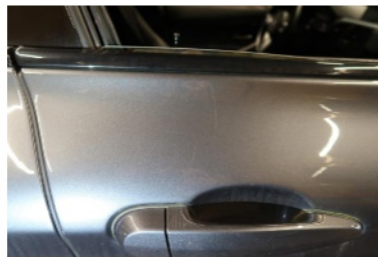
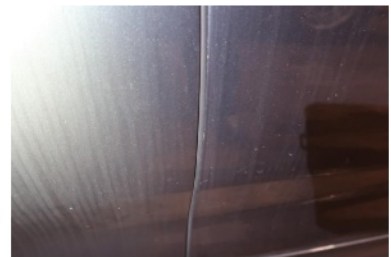
Tür vorn rechts Schrammspuren an Kante, Smartrepair

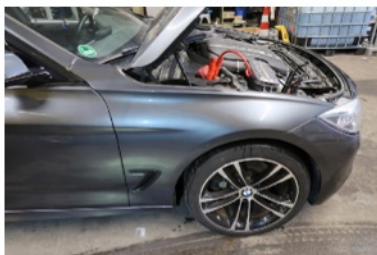
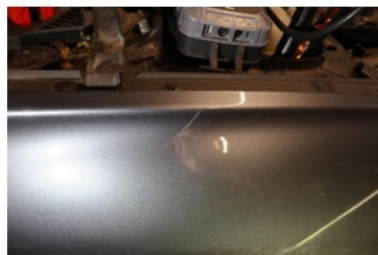
Kotflügel vorn rechts

Kotflügel rechts Schrammspuren > 20mm, lackieren

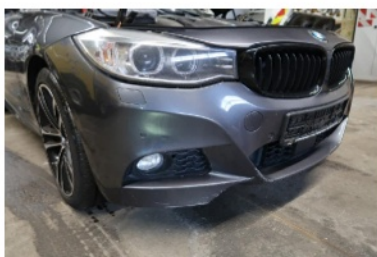
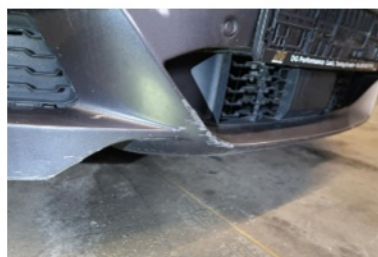
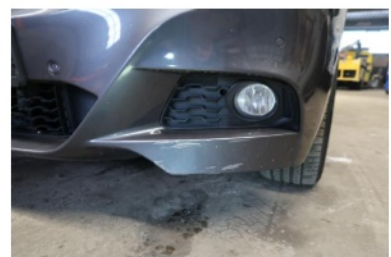
Stoßfänger vorne

Stoßfängerverkleidung vorn gebrochen, erneuern

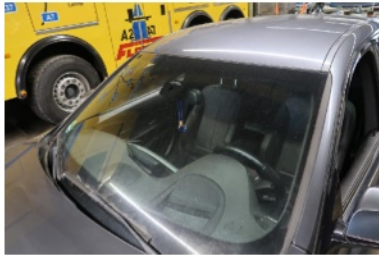
Frontscheibe Steinschläge > 2mm im Sichtbereich, erneuern

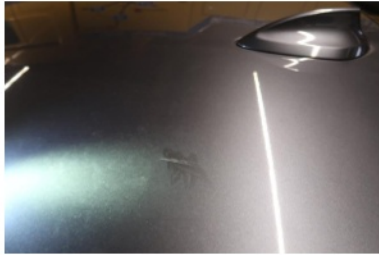
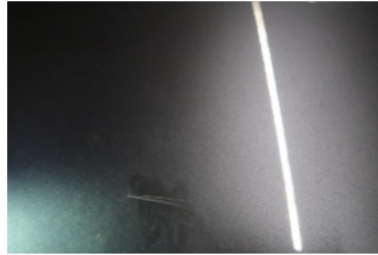
Dach Delle Schrammspuren > 20mm, lackieren

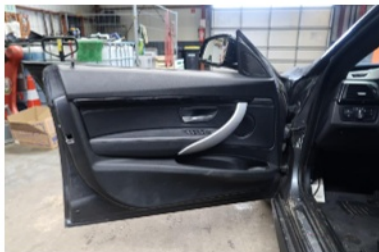
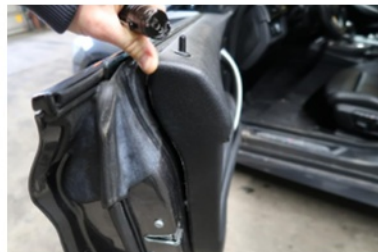
Tür innen vorn links

Türverkleidung vorn links gebrochen/ Schrammspuren mit Materialabtrag, erneuern

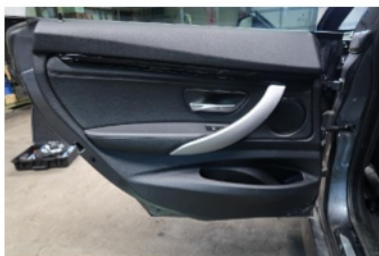
Tür innen hinten links

Türverkleidung hinten links Schrammspuren, teilweise erneuern und aufbereiten

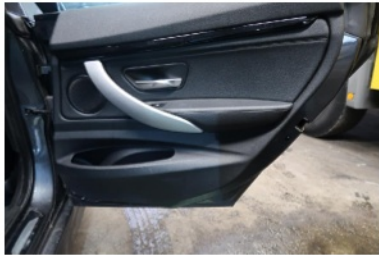
Tür innen hinten rechts

Türverkleidung hinten rechts Schrammspuren, teilweise erneuern und aufbereiten

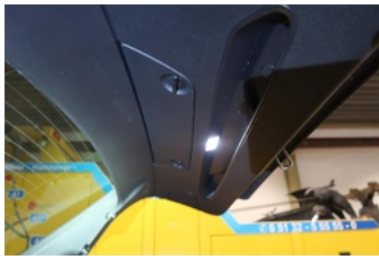
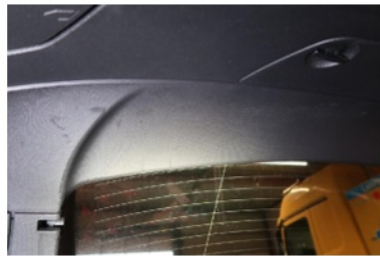
Heckklappenverkleidung Schrammspuren mit Materialabtrag, erneuern, Heckklappenverkleidung Schrammspuren mit Materialabtrag, erneuern

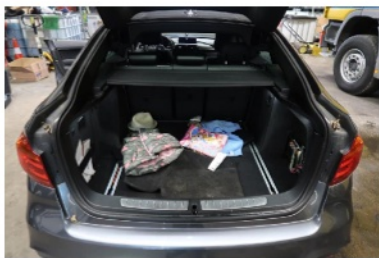
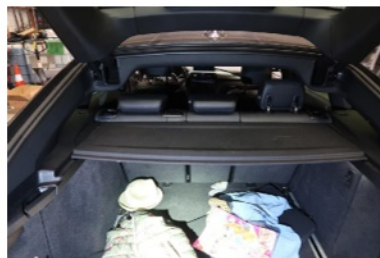
Kofferraumabdeckung oben fehlt teilweise, erneuern

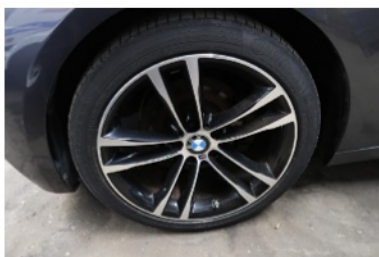
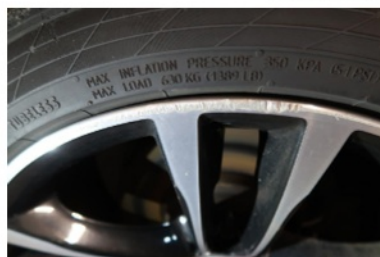
Felge vorn links Schrammspuren mit Materialabtrag, erneuern

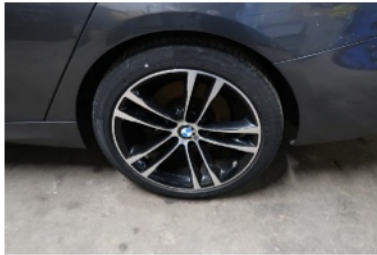
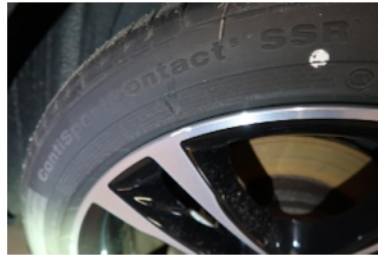
362,43 Reifen hinten links Ausbruch an Reifenflanke, erneuern

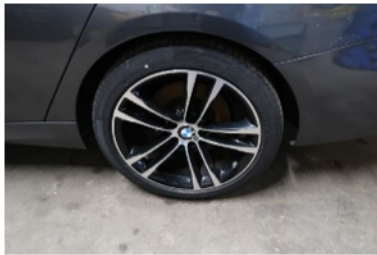
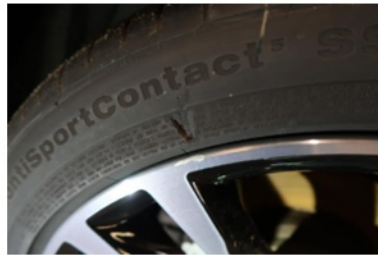
191,34 Felge hinten links Schrammspuren mit Materialabtrag, erneuern

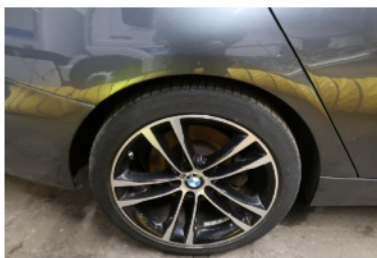
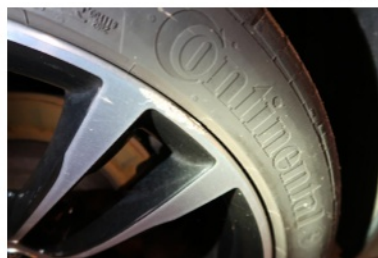
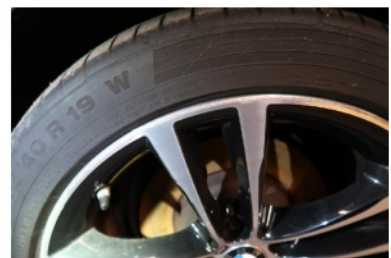
191,34 Felge hinten rechts Schrammspuren mit Materialabtrag, aufbereiten

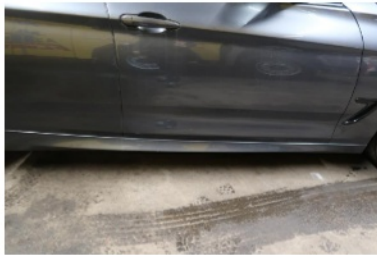
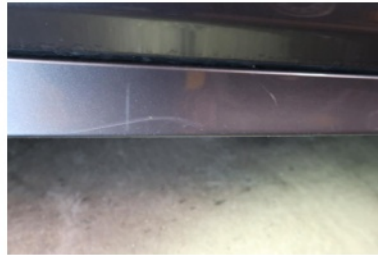
Schweller rechts oberflächliche Schrammspuren, anschleifen und polieren

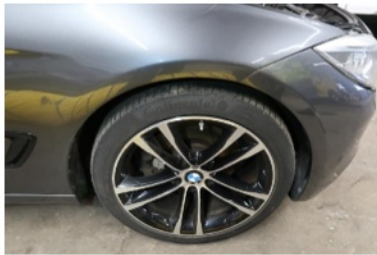
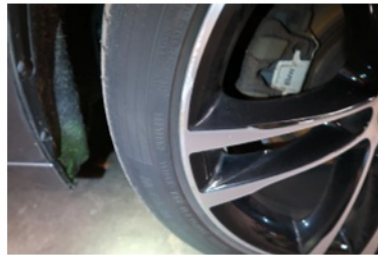
Felge vorn rechts Schrammspuren mit Materialabtrag, erneuern

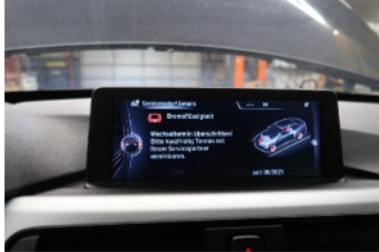
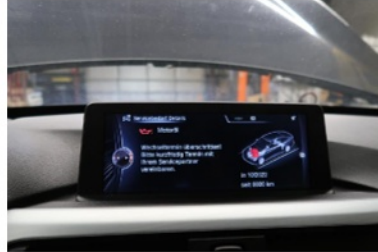
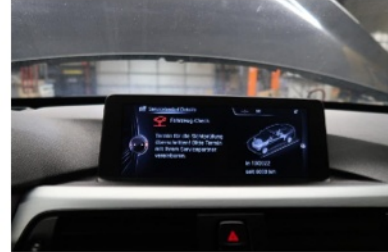
| Kundendienst | 1.250,00 | 1.250,00 | Kundendienst fällig, durchführen: -<br>Bremsflüssigkeitswechsel seit 06/2021 -<br>Motorölservice seit 10/2022 oder vor 6.000 km -<br>Fahrzeugcheck seit 10/2022 oder vor 6.000 km<br>Kosten sind überschlägig berücksichtigt | |
