## Bewertungsgutachten

Referenznummer [REDACTED]  
Aktenzeichen [REDACTED]  
Auftraggeber [REDACTED]  
Ihr Auftrag vom 26.02.2026, per e-Mail  
Besichtigung 08.04.2026 um 09:00 Uhr  
[REDACTED]

Fahrzeugart	Personenkraftwagen
Hersteller	Jeep
Typ / Verkaufsbezeichnung	Grand Cherokee (WK)(2010->) / Grand Cherokee 3.0 CRD Summit
Aufbauart	Geländewagen
HSN / TSN	1004 / AEC
Fahrzeug-Ident.-Nr.	[REDACTED]
Radstand	2915
Türen	5
Farbe	Brilliant Black Crystal Pearl Coat
Lackierung	PXR
Polster / Farbe	Leather Trimmed Bucket Seats / Braun
Energiequelle / Kraftstoff	Diesel
Motorart / Zylinderanzahl	V-Motor / 6
Leistung / Hubraum	184 kW / 2987 cm <sup>3</sup>
Schadstoffklasse	EURO5;J;PI/CI; M, N1 I
Getriebe / Gänge	Automatik / 8
Felgen	Leichtmetall
Km-Stand abgelesen	177.091

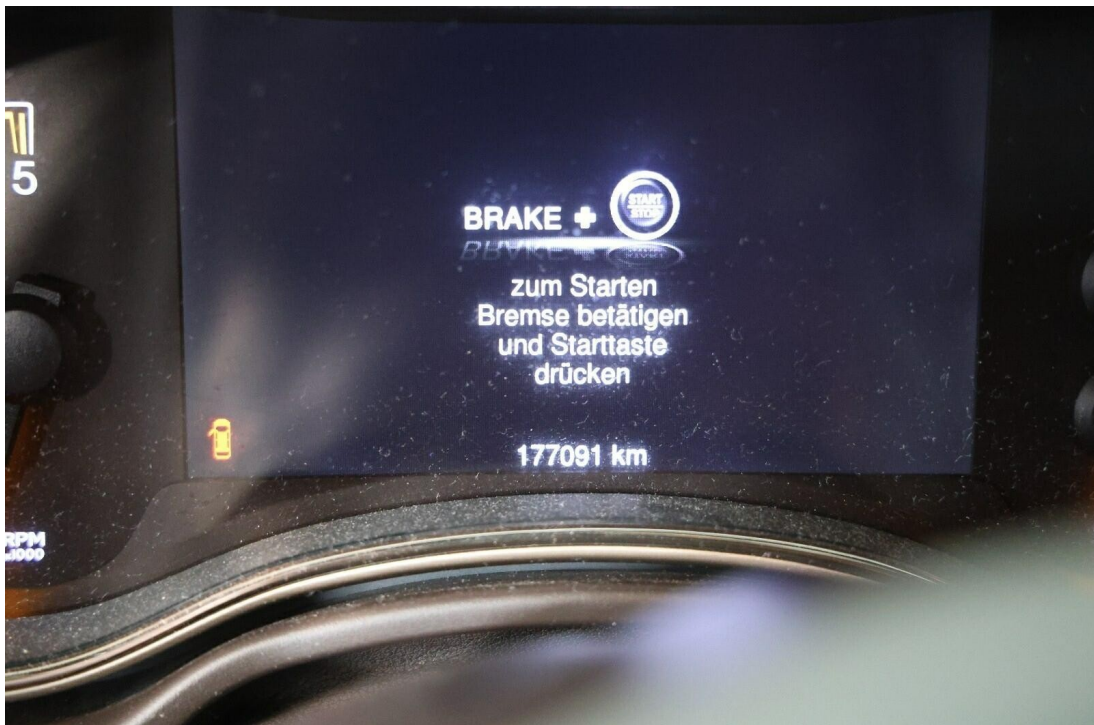
Bild 4 : Kombiinstrument

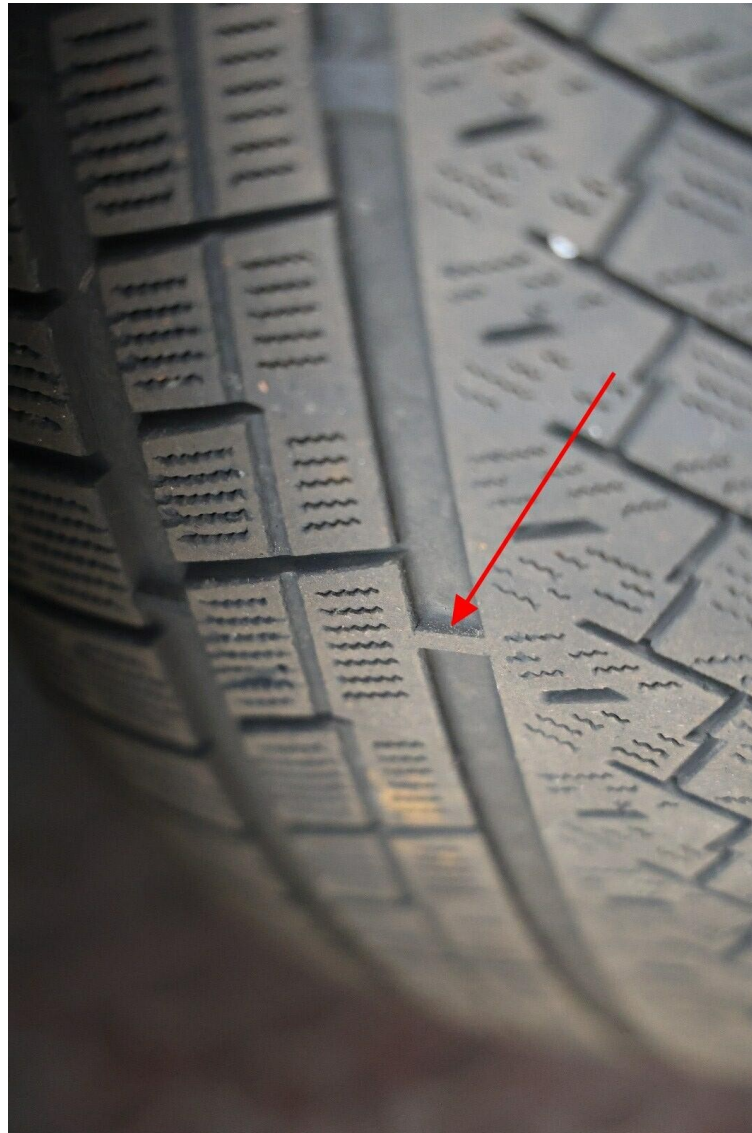
Bild 7 : Reifen vorne Profiltiefe für Winterbetrieb nicht ausreichend

Batterie tiefentladen, Trotz Booster war ein Starten des Motors nicht möglich, erneuern; Reifen vorne links und rechts M+S Profiltiefe für Winterbetrieb nicht ausreichend, erneuern; Motorölwechsel fällig, erneuern; Stoßfängerverkleidung Ecke vorne rechts unten verschrammt, lackieren mit Lackaufbau.

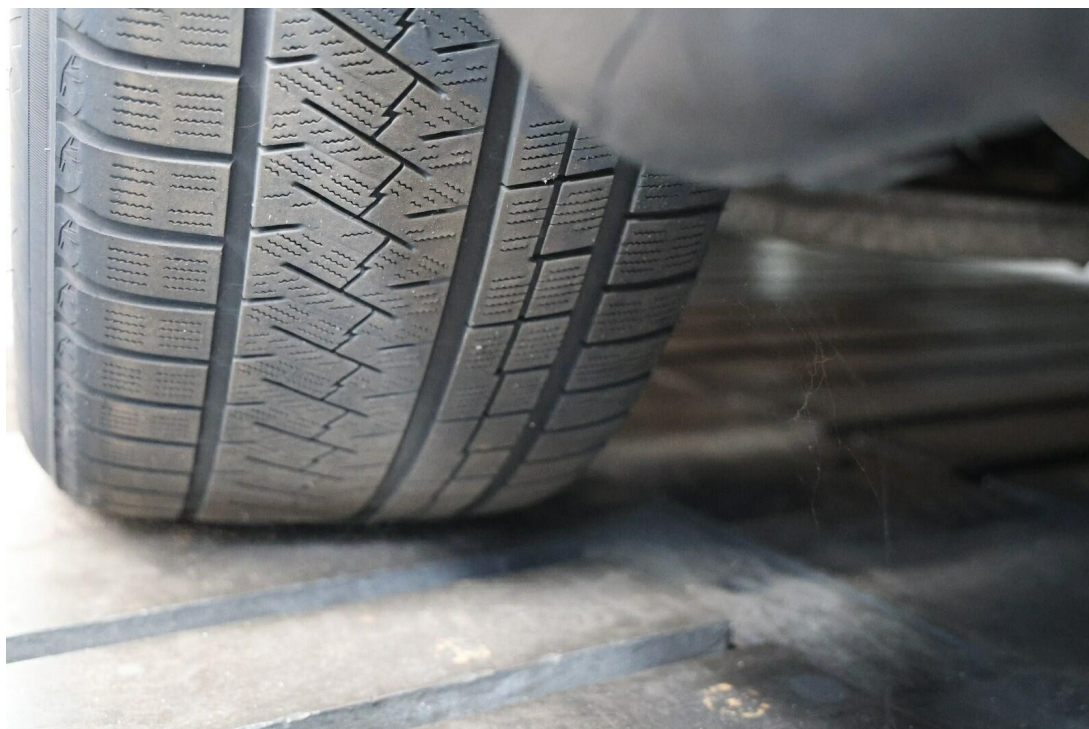
Bild 8 : Profiltife Hinterrad links
