Bewertungsgutachten

Fahrzeugart	Personenkraftwagen
Hersteller	Volkswagen
Typ / Verkaufsbezeichnung	Golf VI (5K1)(10.2008->2012) / Golf VI 1.4 Trendline

Bewertung zum Stichtag 05.06.2026 (Besichtigung 05.06.2026)

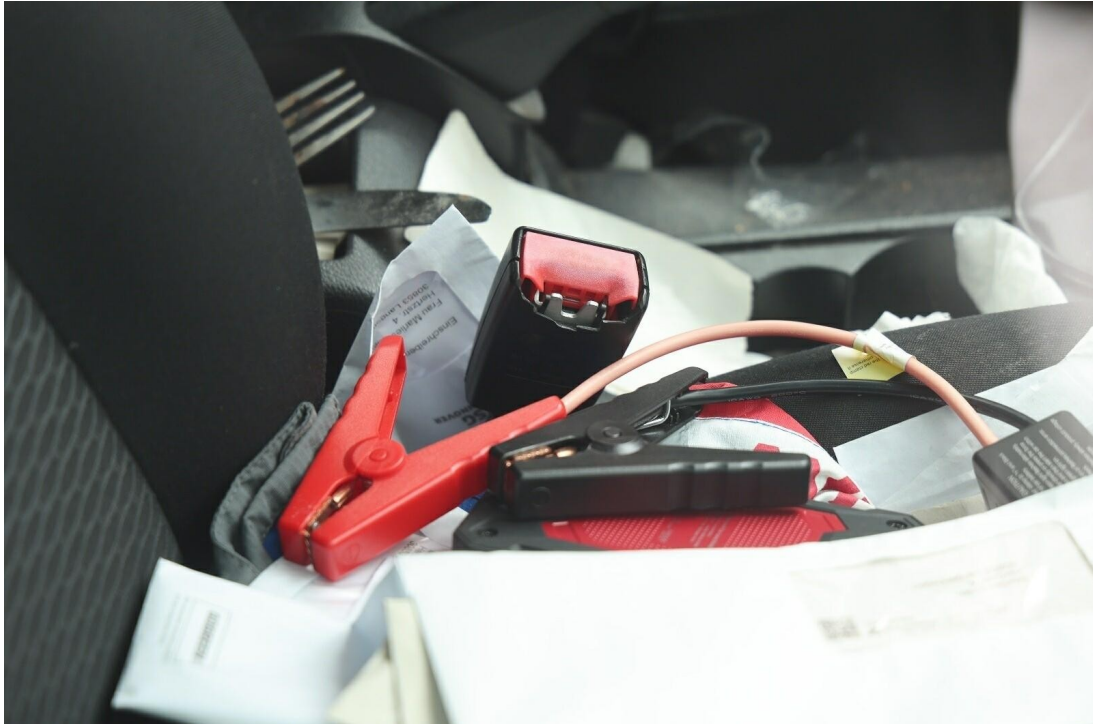
Bild 7 : Gurtschloss rechts gebrochen

11. Gurtschloß rechts gebrochen, erneuern	300	35	-105,00
12. Seitnrand hinten rechts leicht verschrammt, lackieren mit Lackaufbau	1.059	35	-370,65
Rep.Kosten insgesamt / Minderwert	8.109		-5.178,15 EUR

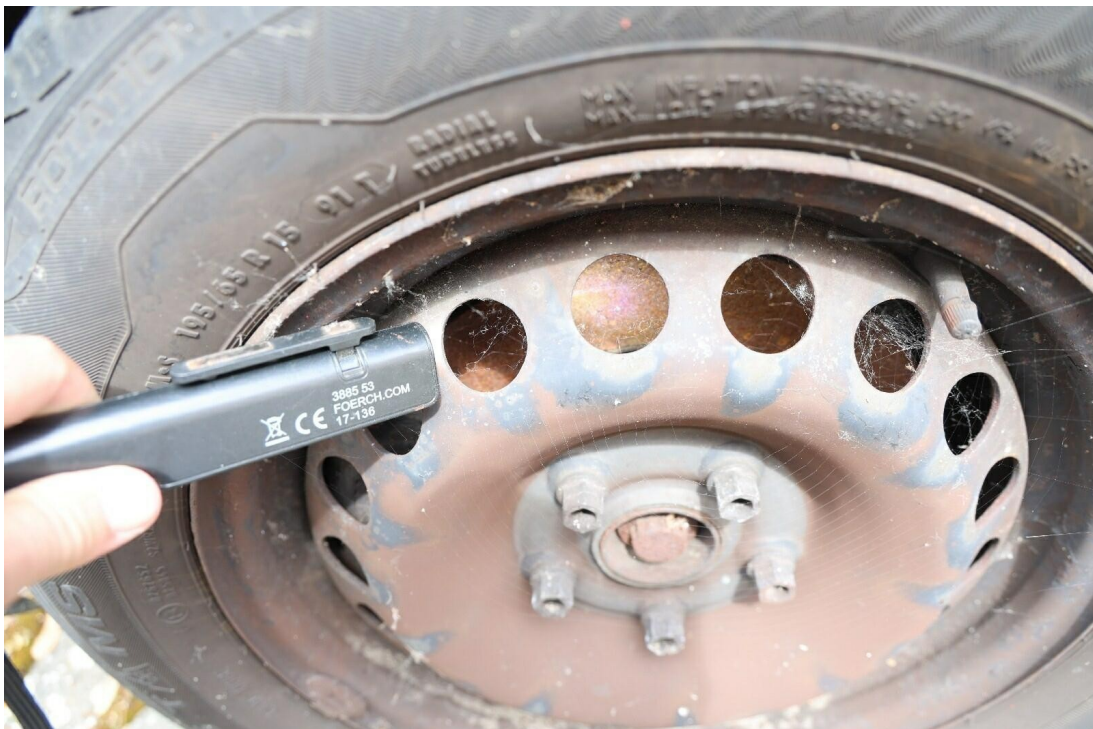
Bild 8 : Bremsscheibe vorne korrodiert

4. Bremsscheibe vorne stark korrodiert (Standkorrosion), erneuern	750	35	-262,50
5. Bremsscheibe hinten stark korrodiert (Standkorrosion), erneuern	550	35	-192,50

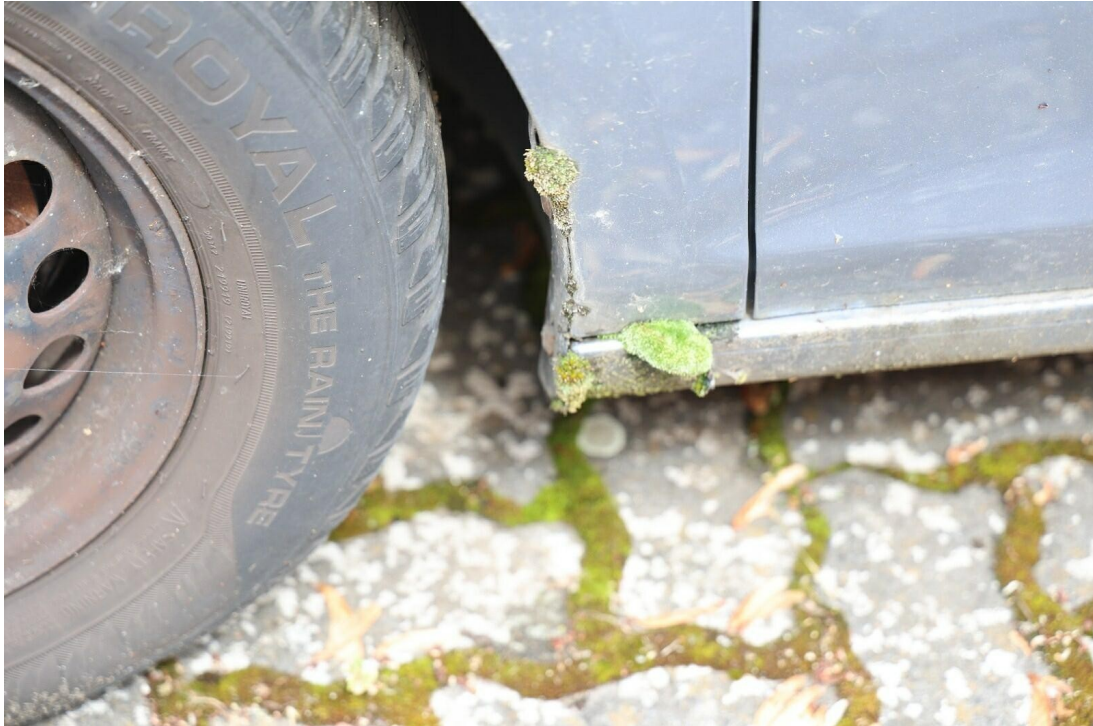
Bild 9 : Moosansatz vorne rechts

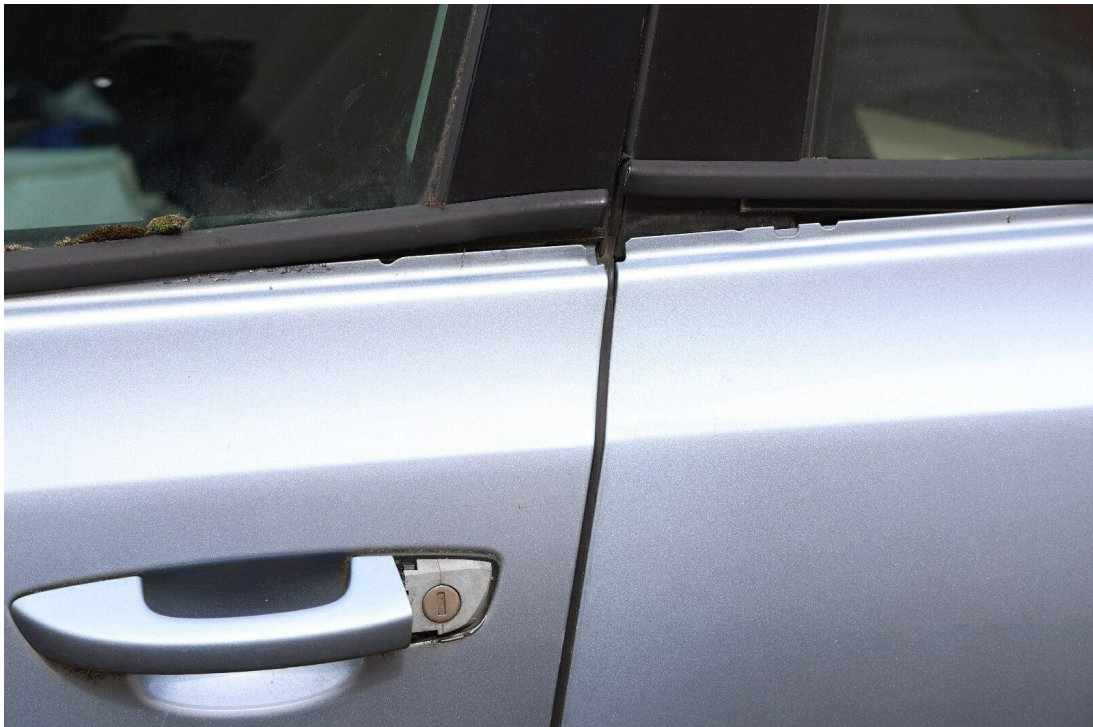
Bild 10 : Schachtleiste linksseitig lose

8. Ozonreinigung, reinigen	300	100	-300,00
9. Schachtelleiste vorne und hinten links lose, erneuern	300	100	-300,00
10. Schachtelleiste vorne und hinten rechts lose, erneuern	300	100	-300,00

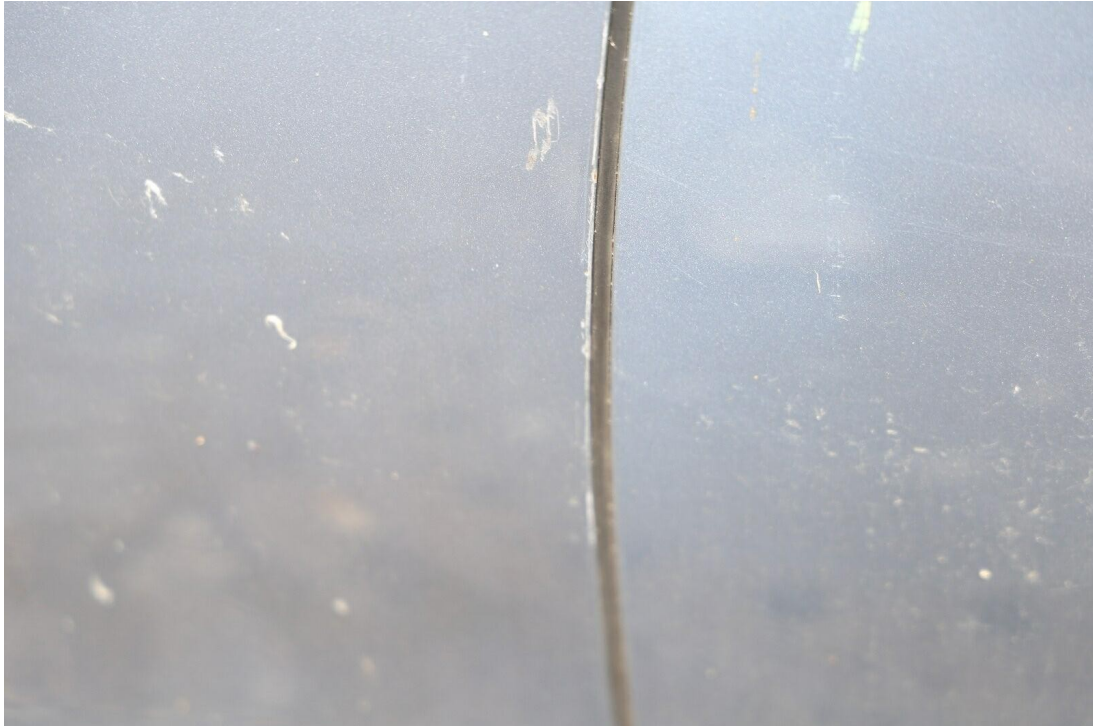
Bei der Lackschichtdickenmessung wurden bei mindestens drei Messungen pro Bauteil Lackschichtdicken von 87 µm bis 605 µm festgestellt.
Es wurde eine optische Überprüfung auf Vorschäden und eine Lackschichtdickenmessung vorgenommen. Die augenscheinliche Überprüfung sowie die Lackschichtdickenmessung ergaben keine Hinweise auf Nachlackierungen, Instandsetzungsarbeiten oder reparierte Vorschäden. Im Bereich der Fahrertür wurde eine Lackschichtdicke von ca. 605 µm gemessen.

Bild 11 : Tür vorne links im Kantenbereich leicht verschrammt

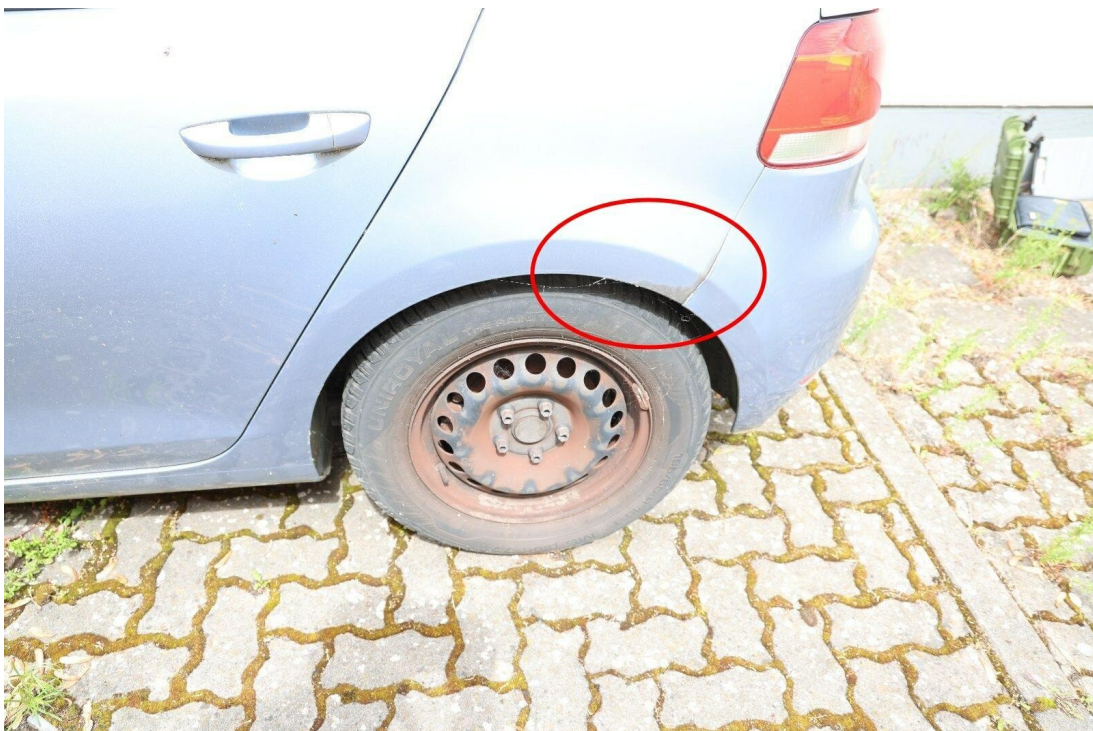
Bild 12 : Seitenwand hinten links leicht eingedrückt
passungsgenau Übergang Stoßfängerverkleidung

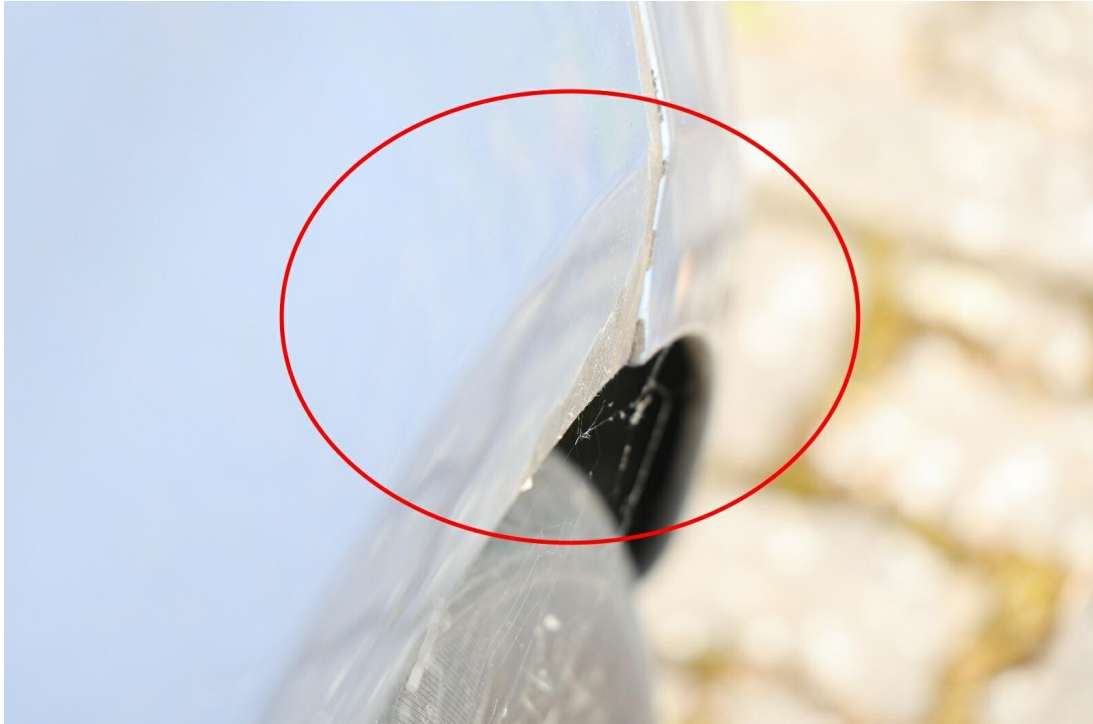
Bild 13 : Seitenwand hinten links leicht eingedrückt

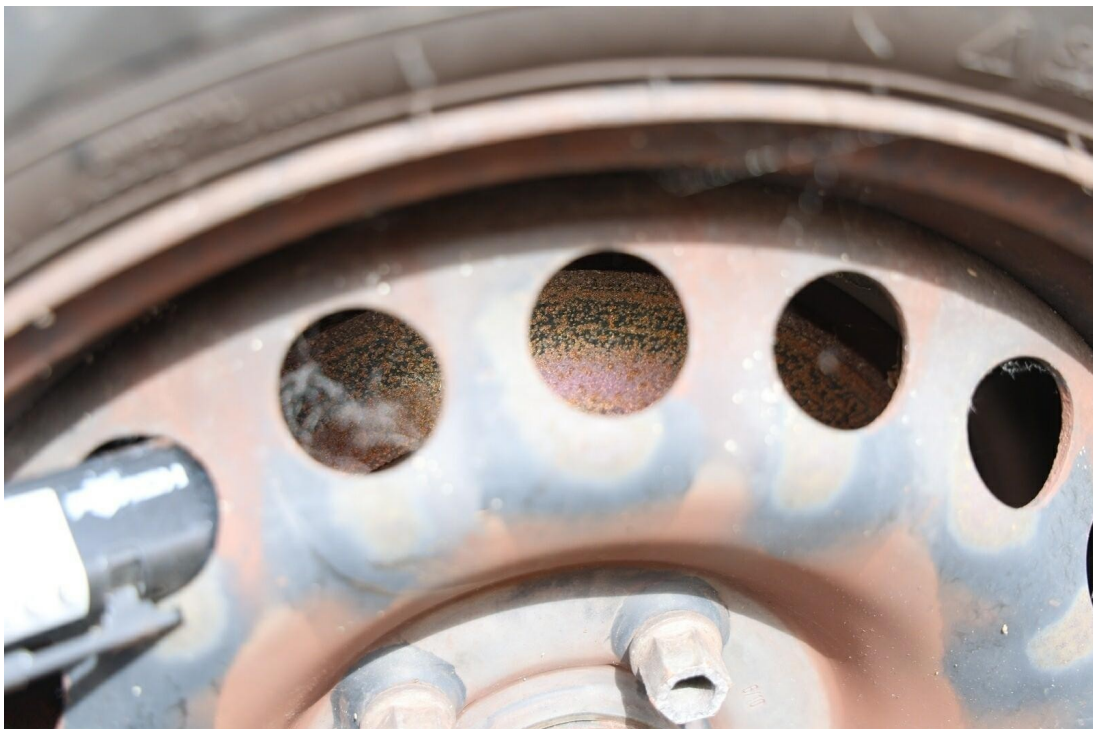
Bild 14 : Bremsscheibe hinten korrodiert

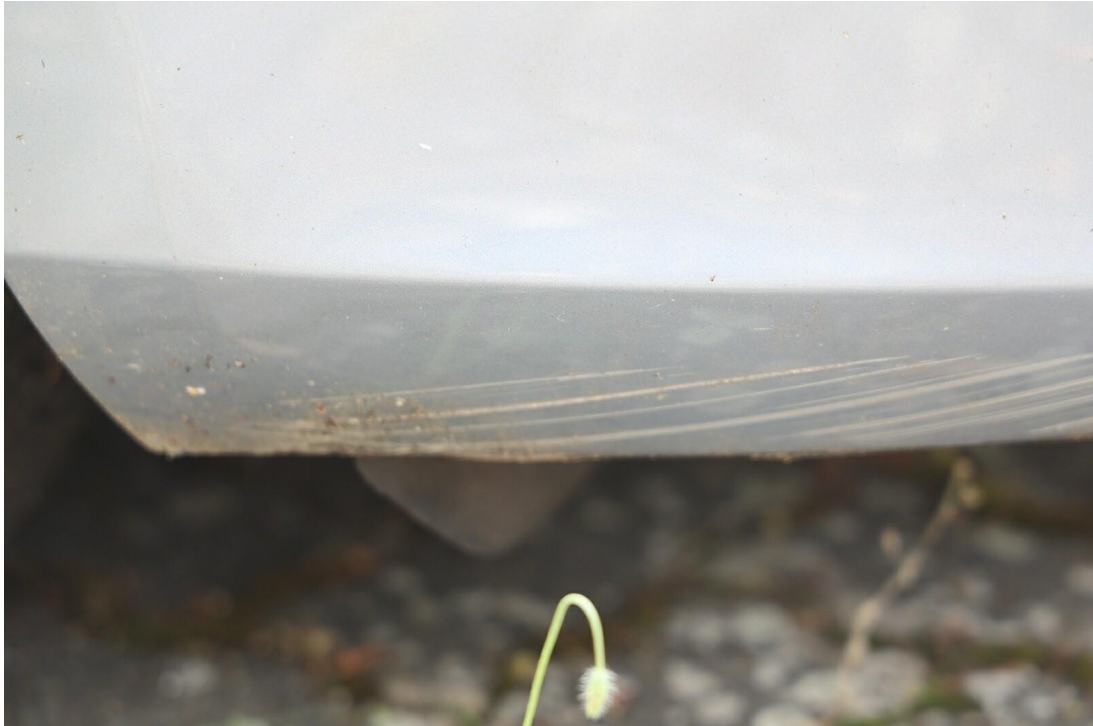
Bild 15 : Stoßfängerverkleidung vorne rechts unten verschrammt

6. Stoßfängerverkleidung vorne rechts unten verschrammt, lackieren mit Lackaufbau (Bild 15)	1.000	35	-350,00
7. Innenreinigung, reinigen	300	100	-300,00

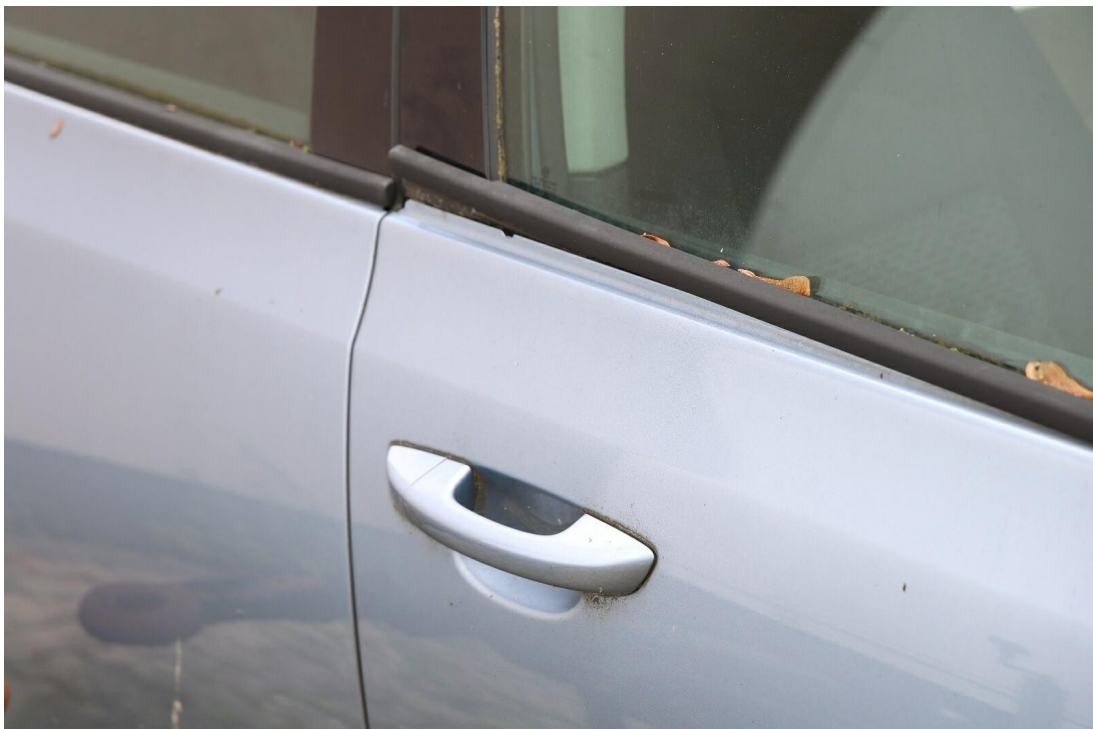
Bild 16 : Schachtleiste rechtsseitig lose

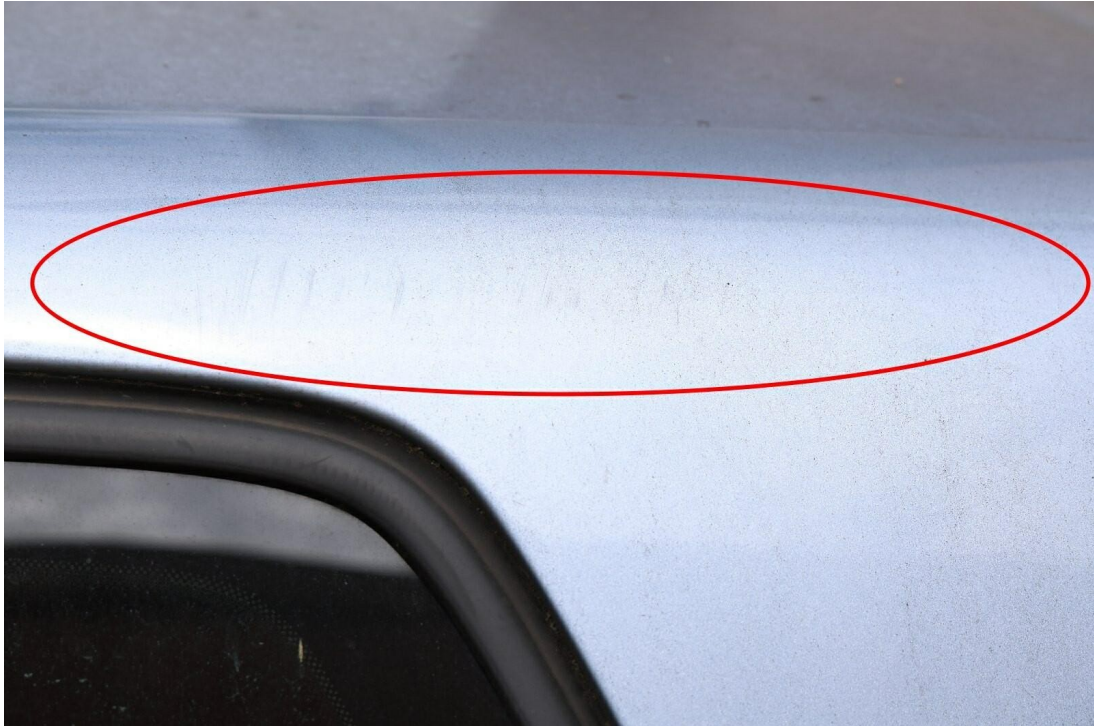
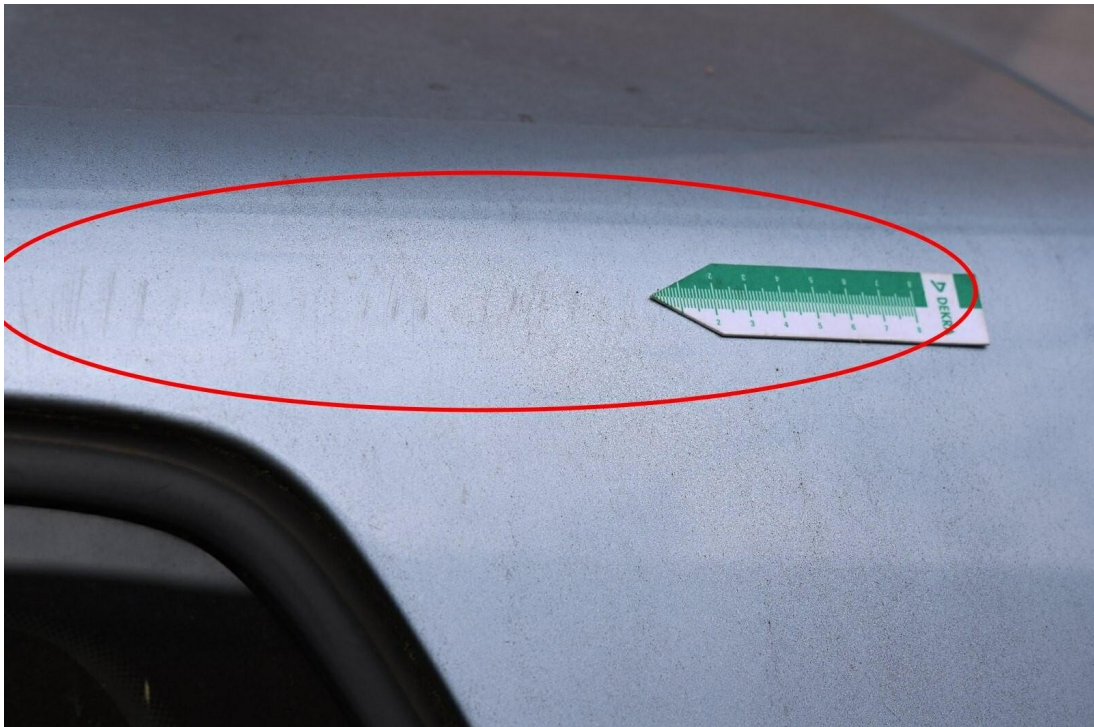
Bild 17 : Dachholm linksseitig verschrammt

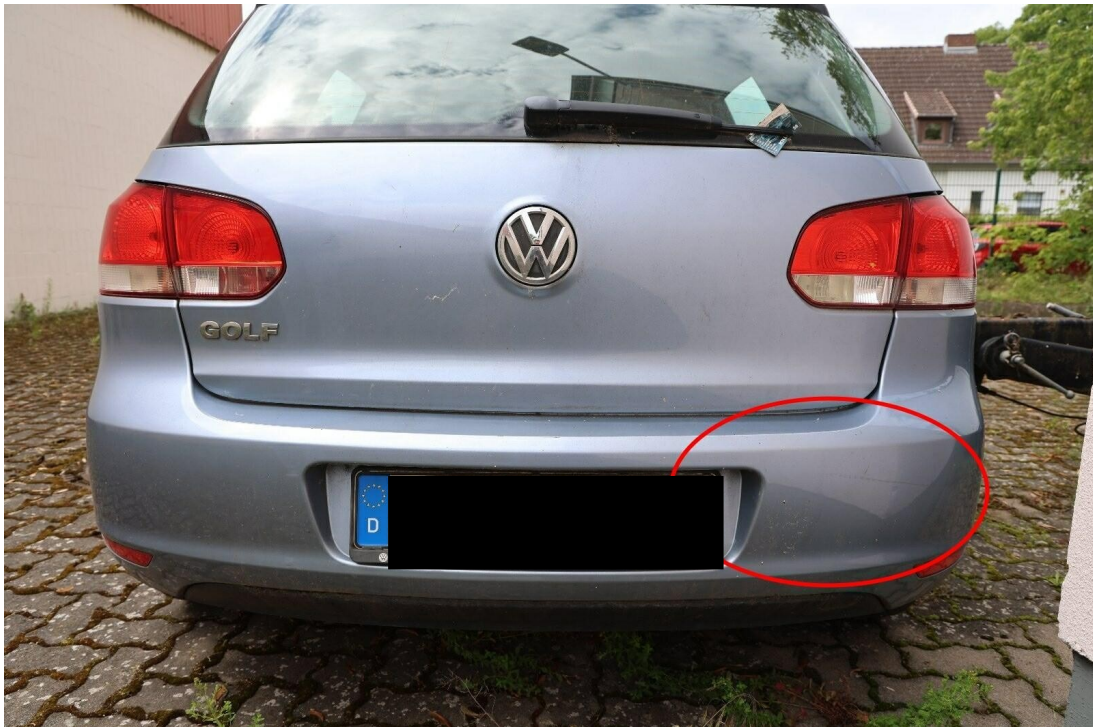
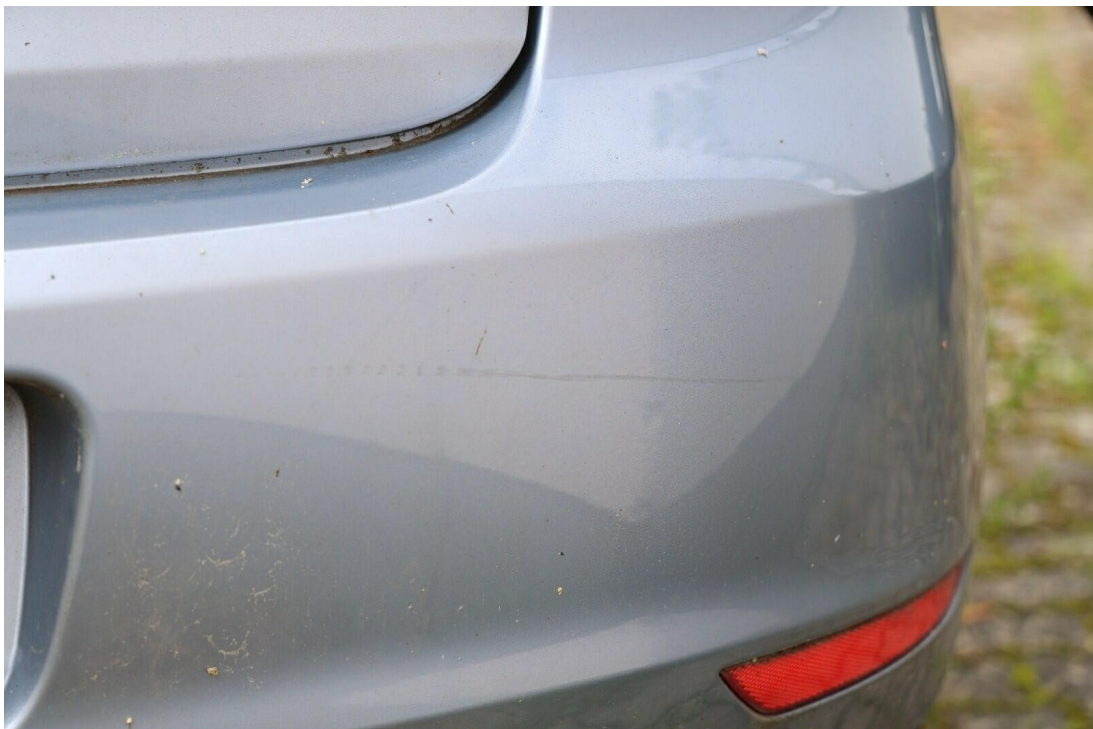
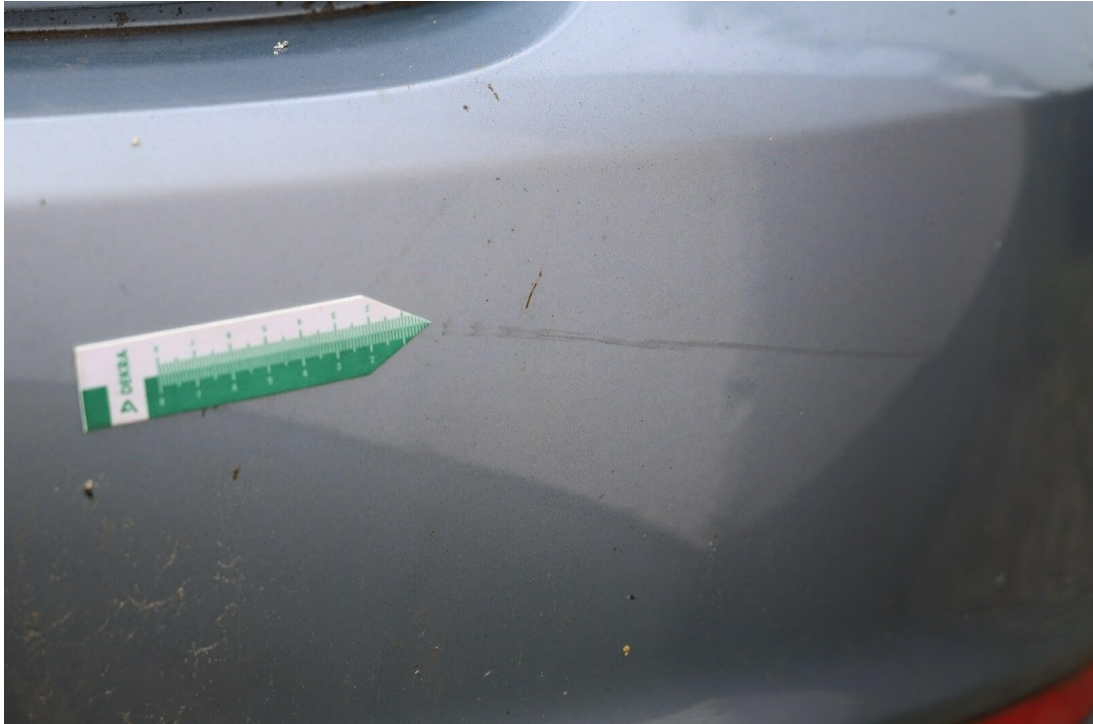
Bild 19 : Stoßfängerverkleidung rechtsseitig partiell verschrammt

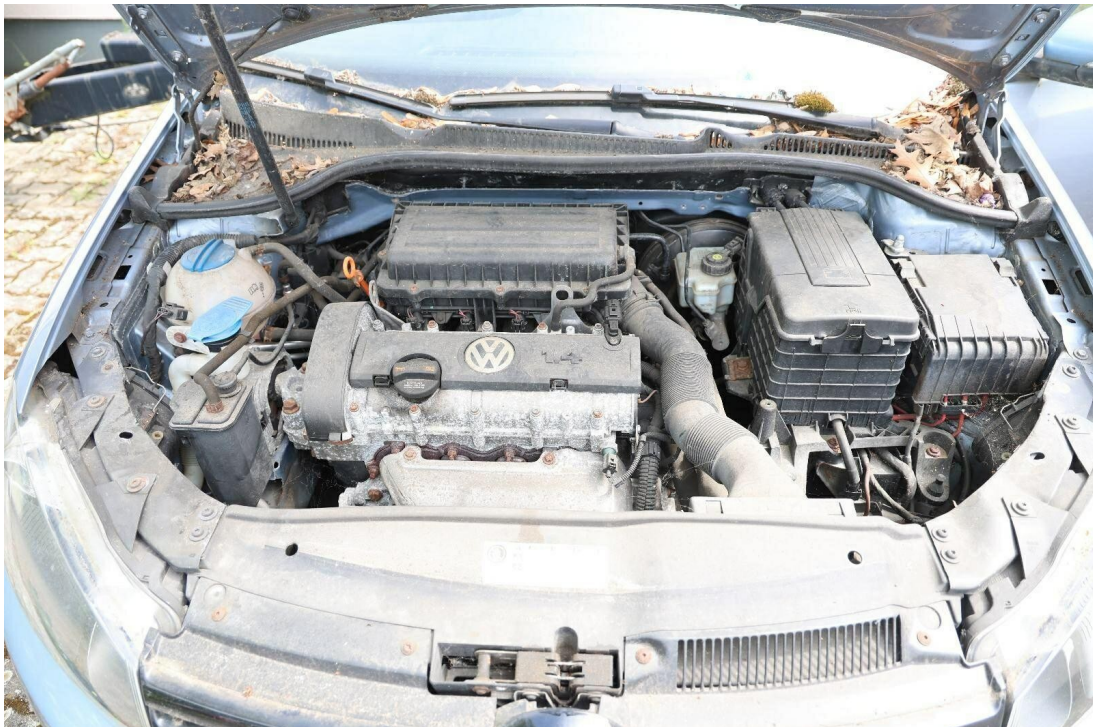
Bild 22 : Übersicht Motorraum
Probelauf nicht möglich (Funktion Motor und Getriebe kann nicht gewährleistet werden)

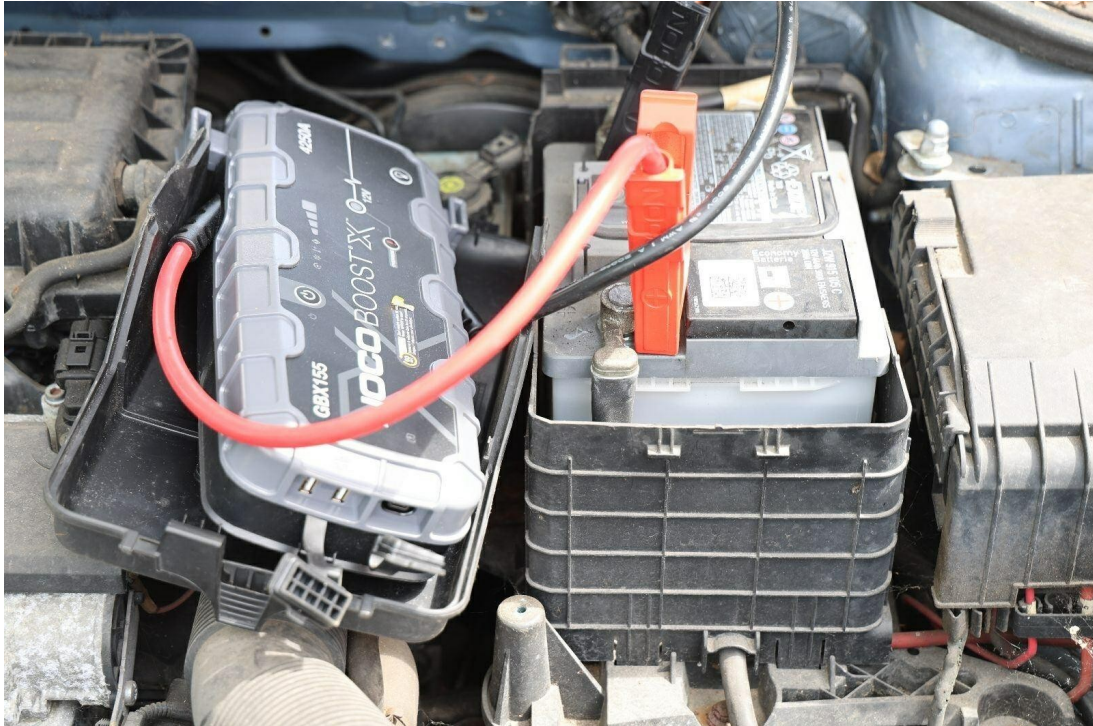
Bild 23 : Batterie tiefentladen, Start des Motors nicht möglich

2. Batterie tiefentladen (Baujahr 2017) trotz Booster nicht startfähig, erneuern	300	35	-105,00
3. Seitenwand hinten rechts im Übergang Stoßfängerverkleidung deformiert, instandsetzen	2.400	100	-2.400,00

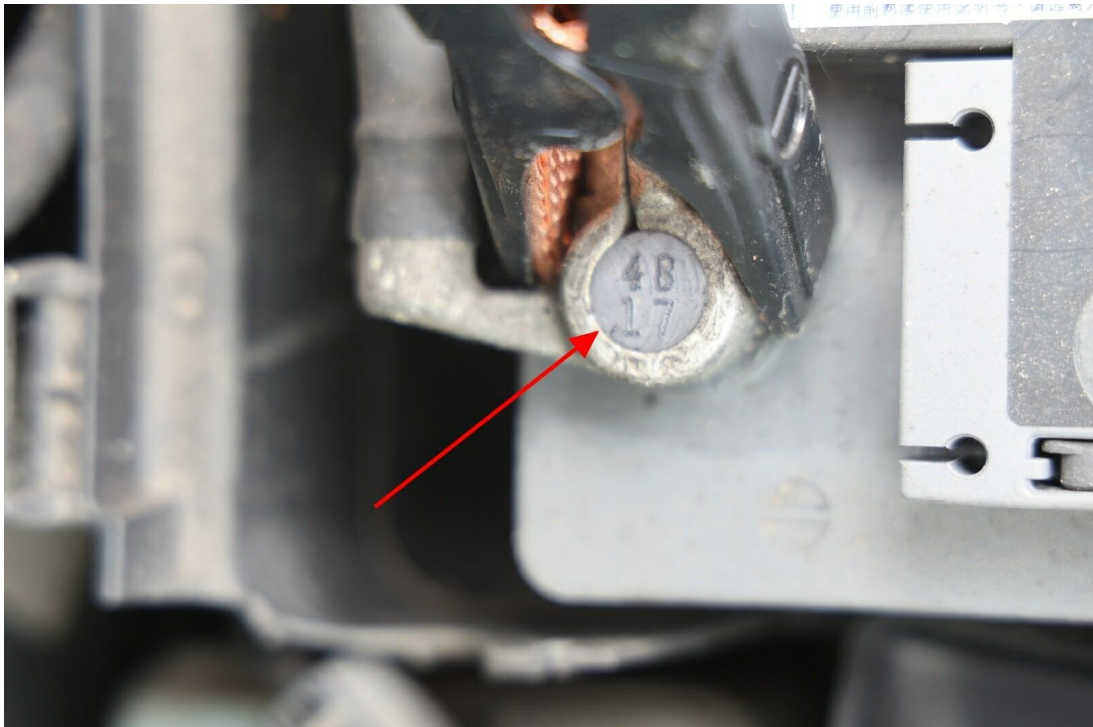
Bild 24 : Batteriealter

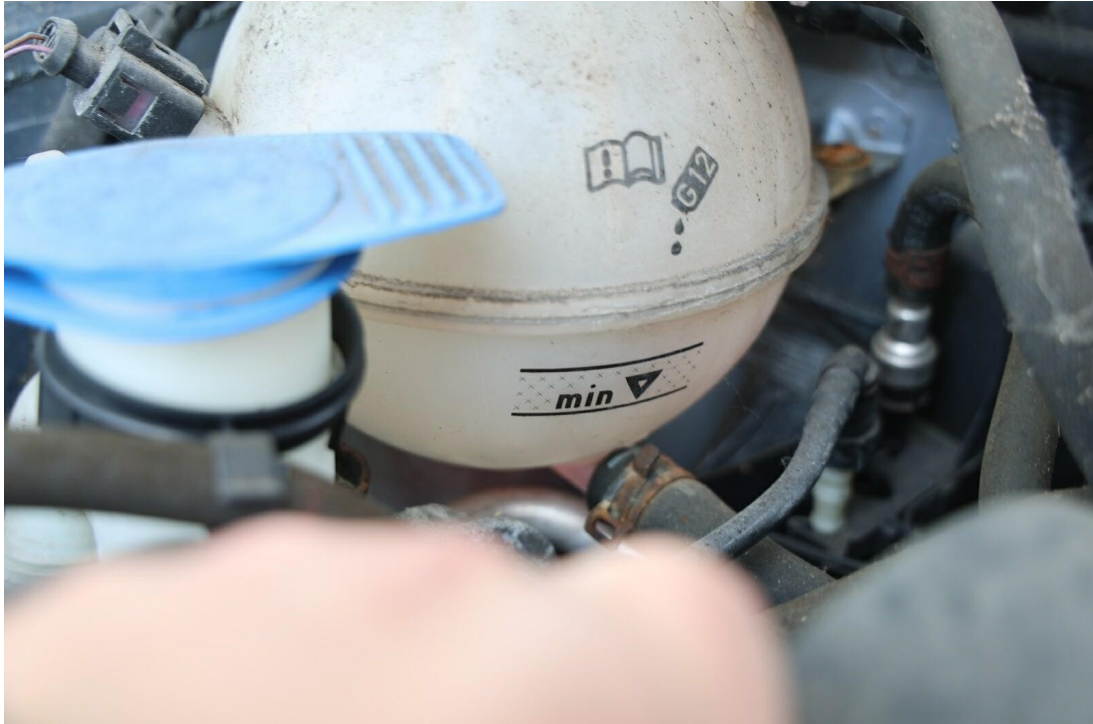
Bild 25 : Kühlflüssigkeit fehlt

Kosten brutto	Anrechn.	Minderwert brutto	
1. Wartung fehlt inkl. aller Öle und Bremsflüssigkeit	800	100	-800,00	
2. Kühlmittel Flüssigkeitspegel deutlich unter min. Markierung	200	100	-200,00	
3. 2. Schlüssel fehlt	700	100	-700,00	
fehlende Teile insgesamt / Minderwert	1.700			-1.700,00 EUR
