## Fahrzeugschätzung

Auftraggeber: Dorfmann Michelle  
Gerichtsvollzieherin BG Hall in Tirol  
Schulgasse 6  
6060 Hall in Tirol  
Ort, Datum: Rum, am 01.09.2026

**VW Arteon**

(WVWZZZ3HZJE517075)

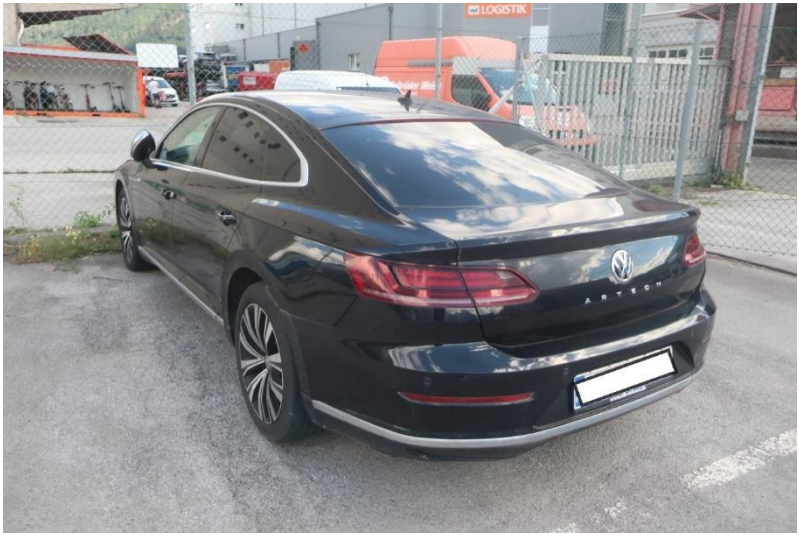
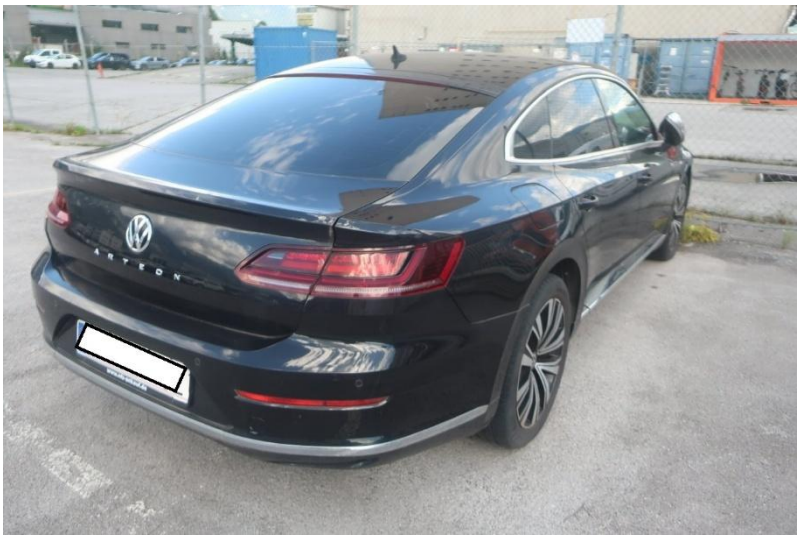
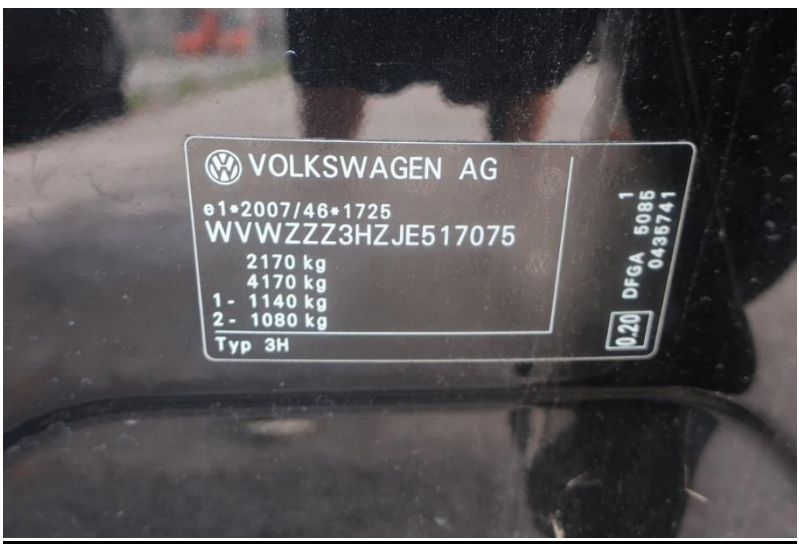
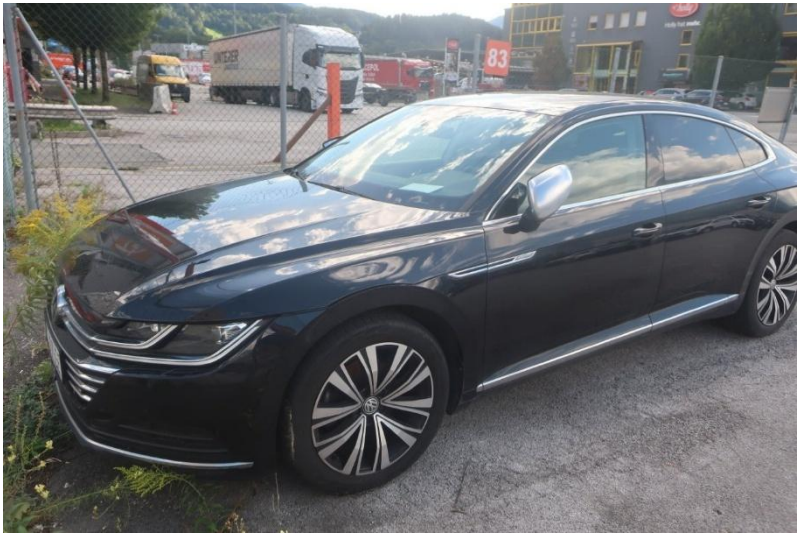
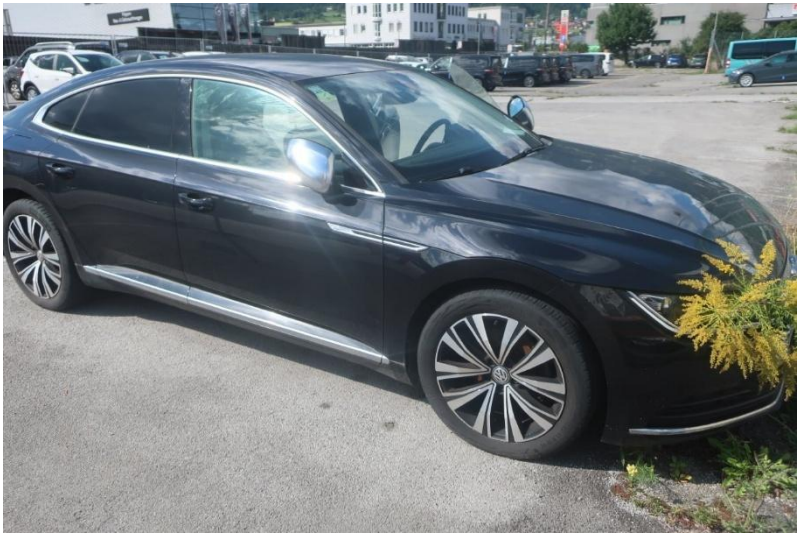
- Stoßfänger hinten rechts zerkratzt
- Kratzer an der rechten Seitenwand
- Windschutzscheibe gesprungen
- Kotflügel vorne links und Motorhaube vorne links
- beschädigte Innenverkleidungen
- diverse Kratzer, Steinschläge und Dellen, Rost
- Standschäden
- Gebrauchsschäden
- Innenraum stark verschmutzt
