Schadengutachten

Fahrzeugart	Personenkraftwagen
Hersteller	OPEL

Typ / Verkaufsbezeichnung	P-J/SW / Astra 1.4 Turbo Sports Tourer ecoFLEX Start/Stop Edition
Aufbauart	Kombi
HSN / TSN	0035 / ASL
Fahrzeug-Ident.-Nr.	W0LPD8ECXG8014485
Türen	5
Sitzplätze	5
Farbe	Blau
Lackierung	Metallic
Energiequelle / Kraftstoff	Benzin
Motorart / Zylinderanzahl	Reihenmotor / 4
Leistung / Hubraum	103 kW / 1364 cm ³
Schadstoffklasse	EURO6;W;PI/CI; M, N1 I
Getriebe / Gänge	Schaltgetriebe / 6
Felgen	Stahl ohne Radzierblende
Km-Stand abgelesen	86.546

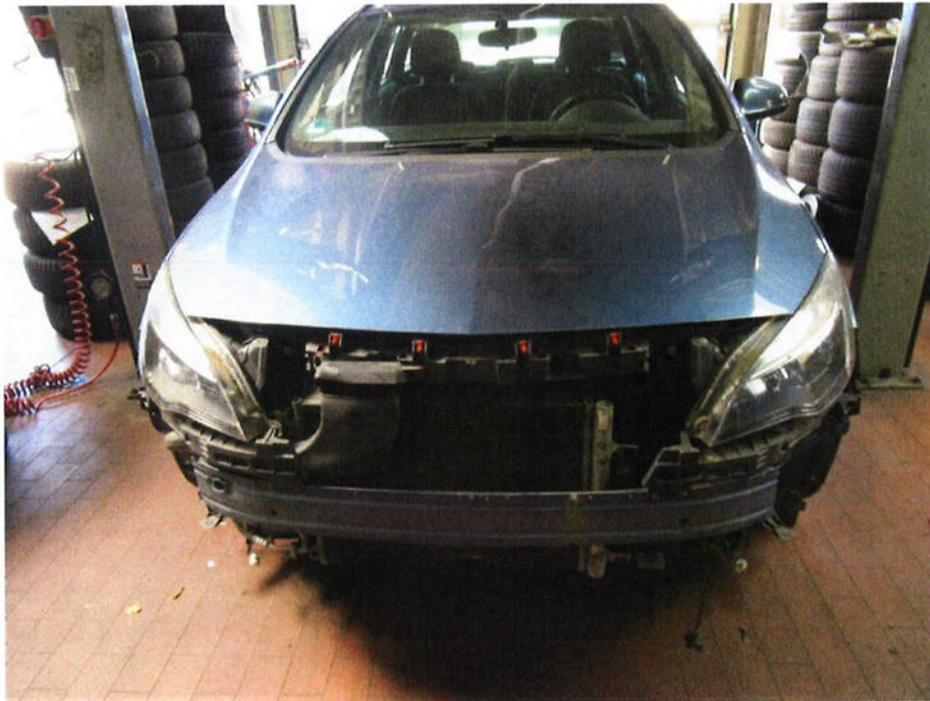
Durch den Frontanstoß sind der Stoßfänger und der linke Scheinwerfer gebrochen. Der Stoßfängerträger, der Kondensator und der Ladeluftkühler wurden gestaucht.

Bild 5 : Schadenbereich

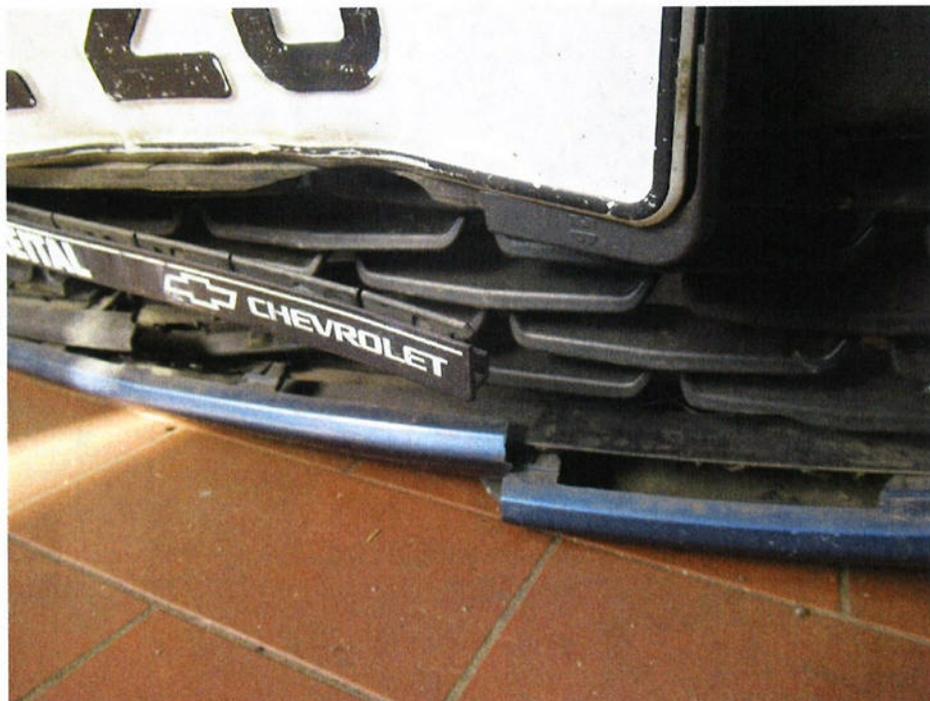
Bild 6 : Stoßfänger gebrochen

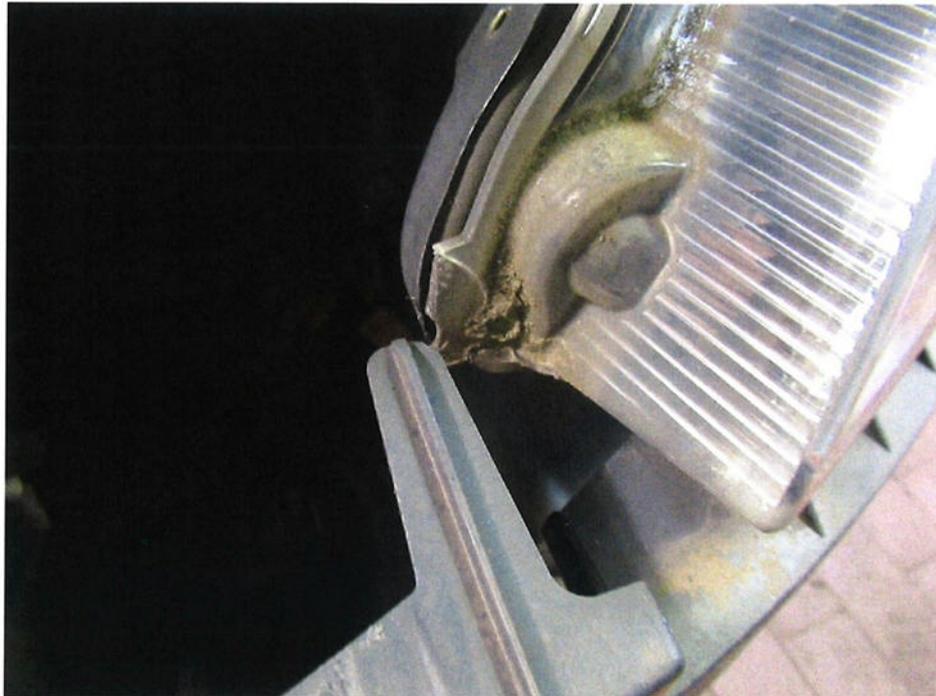
Bild 7 : Scheinwerfer links gebrochen

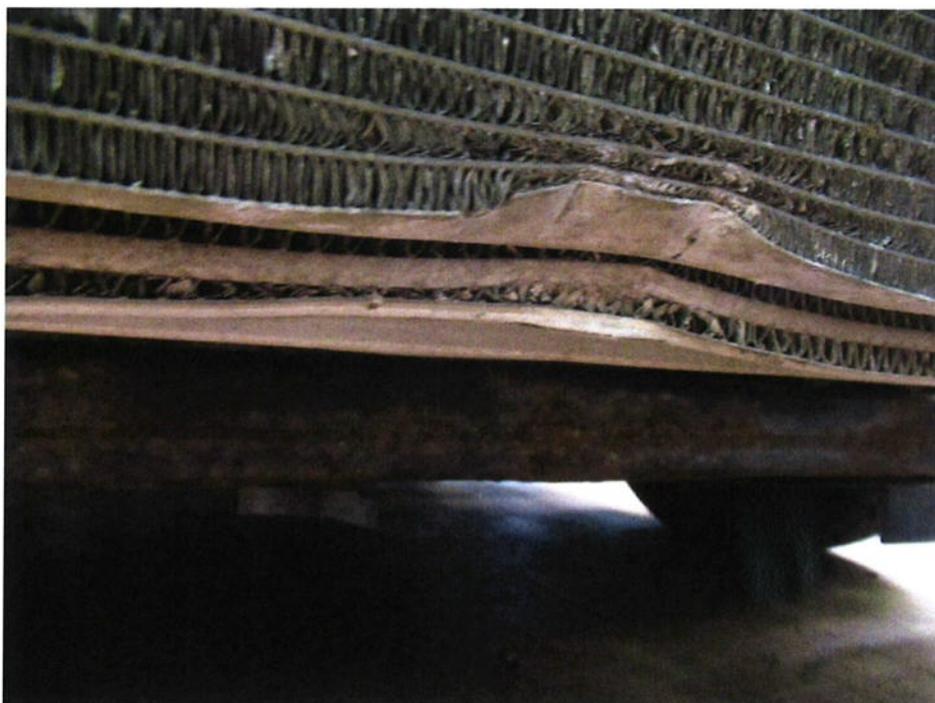
Bild 8 : Kondensator und Ladeluftkühler gestaucht

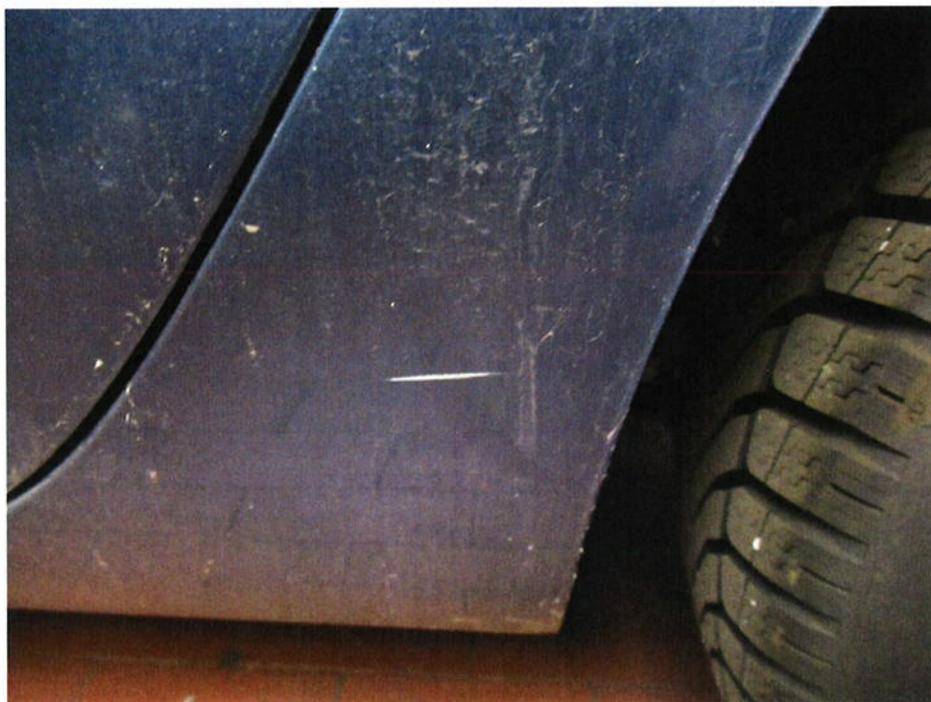
Seitenwandradlauf links verkratzt

Bild 9 : Vorschaden: Seitenwandradlauf links verkratzt
