## Bewertungsgutachten

**FIN** **WVWZZZ7NZFV048502**

Fahrzeugart	Personenkraftwagen
Hersteller	VOLKSWAGEN-VW
Typ / Verkaufsbezeichnung	7N / Sharan 2.0 TDI BlueMotion Technology Highline
Aufbauart	Van
HSN / TSN	0603 / ATV
Fahrzeug-Ident.-Nr.	WVWZZZ7NZFV048502
Türen	5
Sitzplätze	7
Farbe	Braun
Lackierung	Metallic
Polster / Farbe	Leder / Schwarz
Energiequelle / Kraftstoff	Diesel
Motorart / Zylinderanzahl	Reihenmotor / 4
Leistung / Hubraum	103 kW / 1968 cm <sup>3</sup>
Schadstoffklasse	EURO5;J;PI/CI; M, N1 I
Getriebe / Gänge	Schaltgetriebe / 6
Felgen	Stahl ohne Radzierblende
Km-Stand abgelesen	89.545

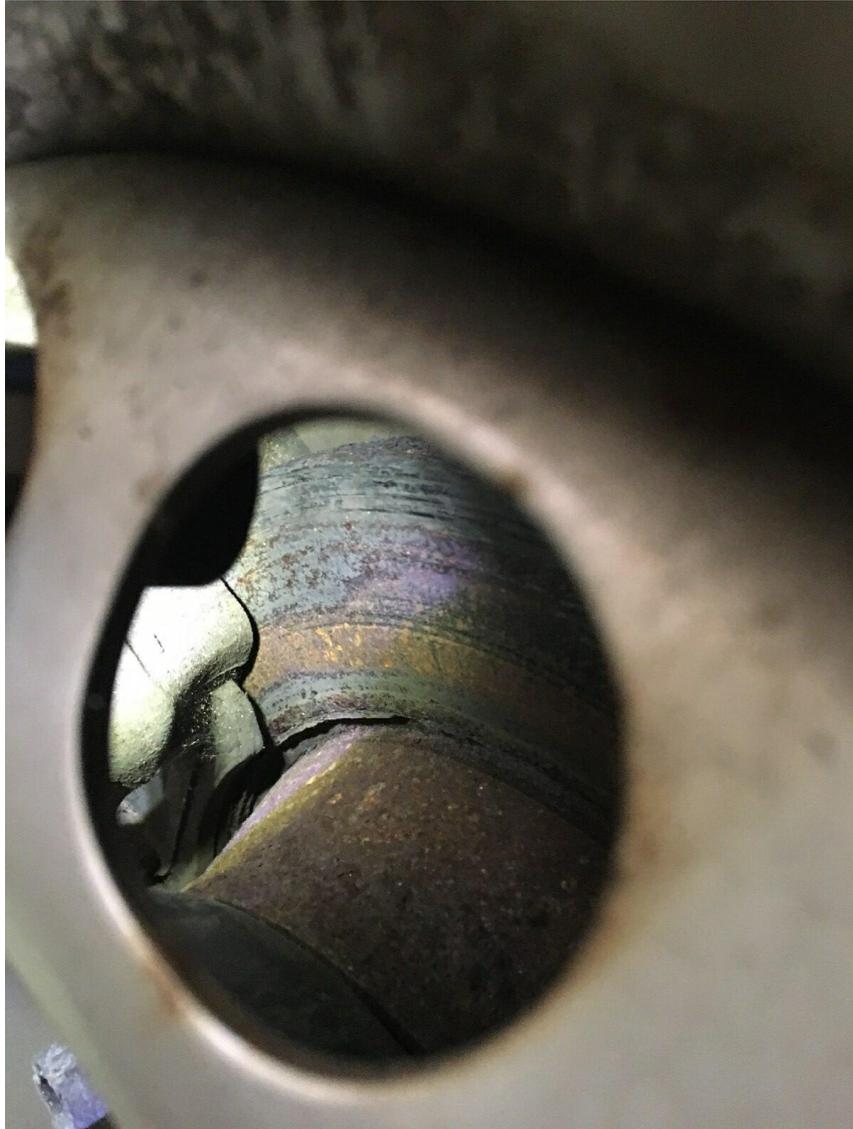
Bild 9 : Bremsscheiben Tragbild mangelhaft - Bsp. vorn links

Vorderradbremse verschlissen, erneuern; Hinterradbremse verschlissen, erneuern; Heckstoßfänger - Lackierung beschädigt, lackieren mit Lackaufbau; Innenraum/ Dachhimmel verschmutzt und Wasserspuren, reinigen; vorderer Stoßfänger zerkratzt, lackieren (Bild 15).

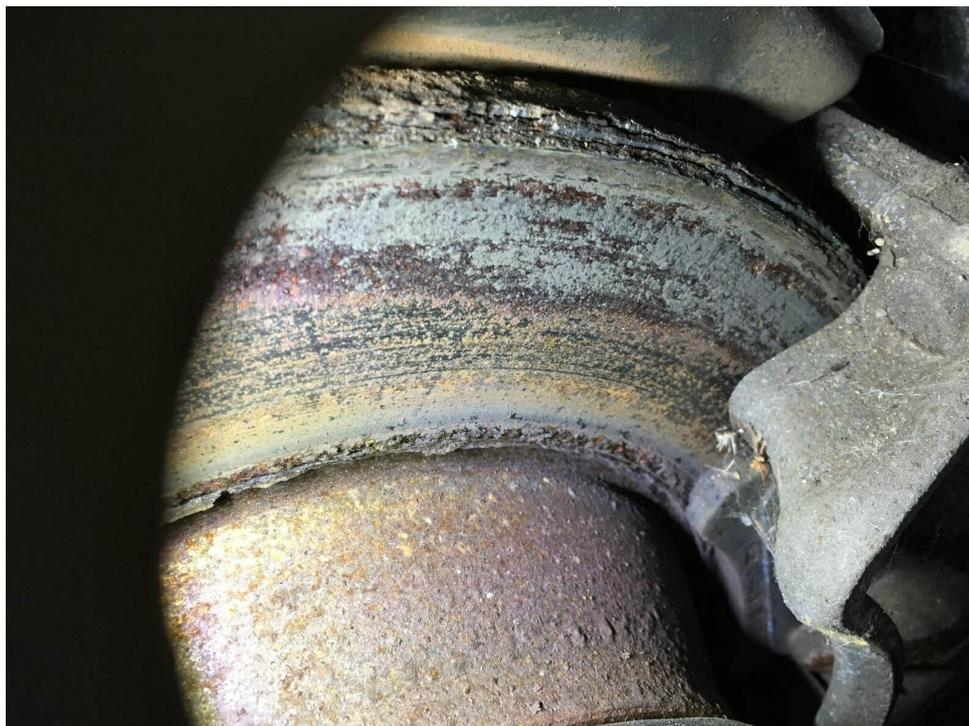
Bild 10 : Bremsscheiben Tragbild mangelhaft - Bsp. hinten links

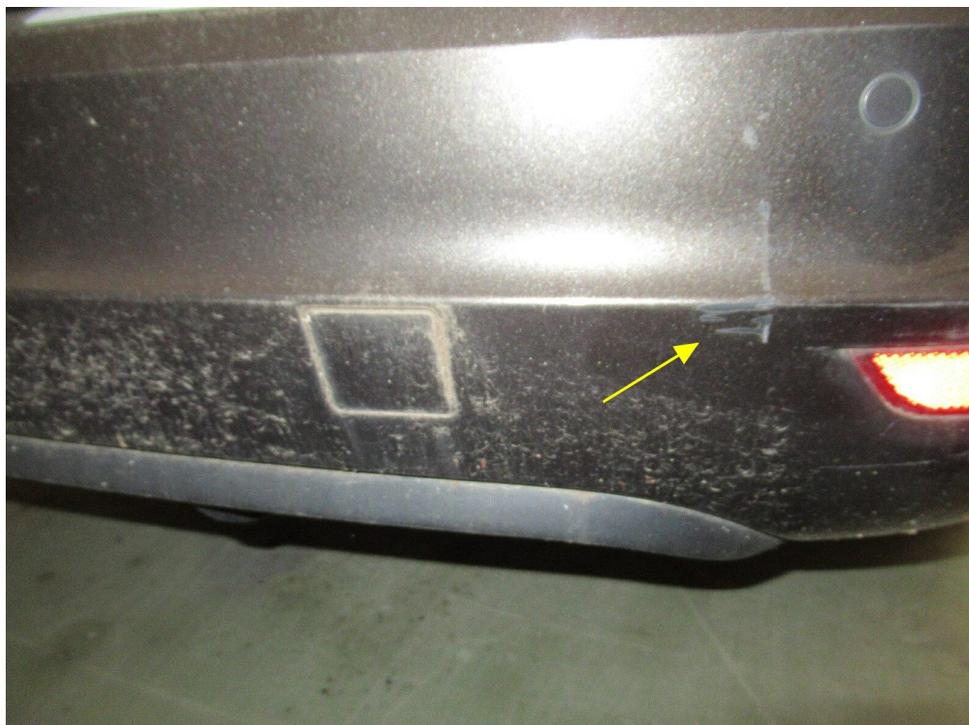
Bild 11 : Bsp. für Heckstoßfänger Lackierung beschädigt

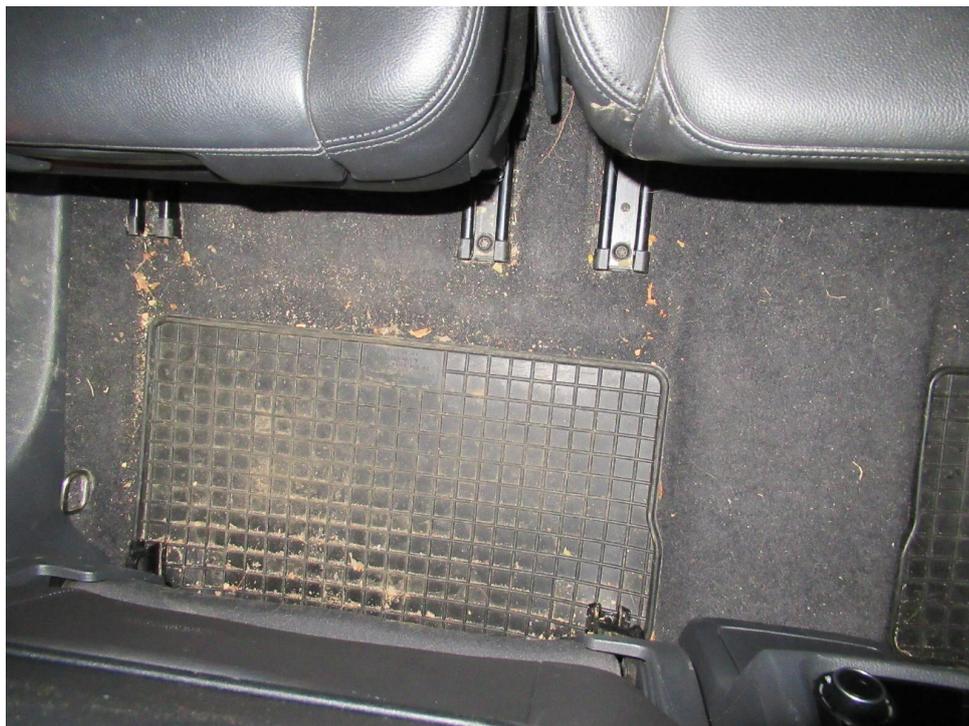
Bild 12 : Innenraum verschmutzt

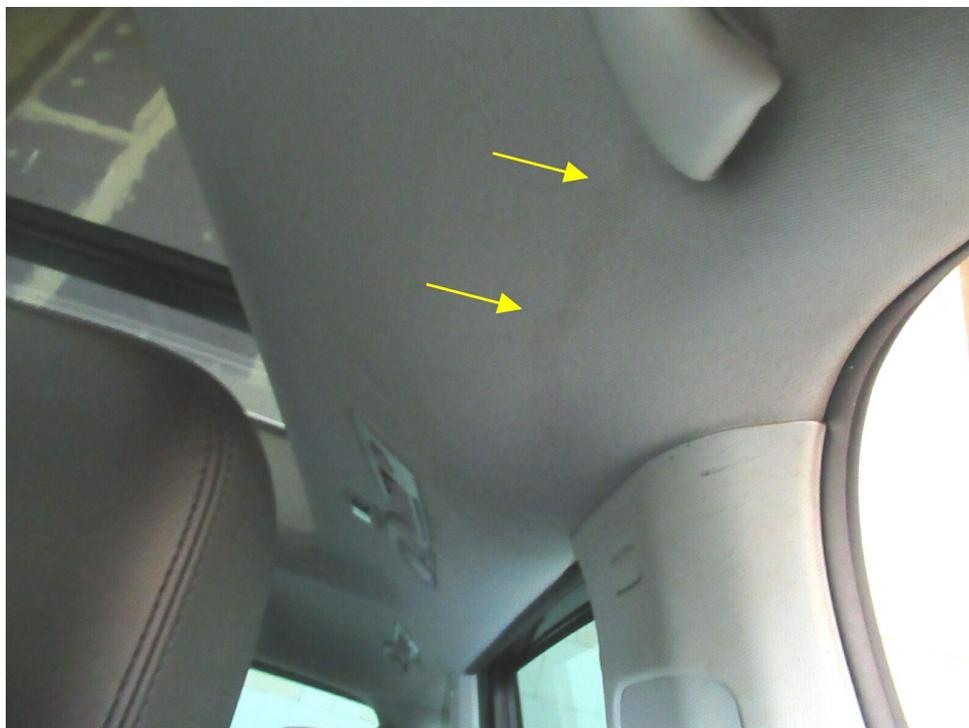
Bild 13 : Dachhimmel verschmutzt und Wasserspuren - Bsp. hinten links

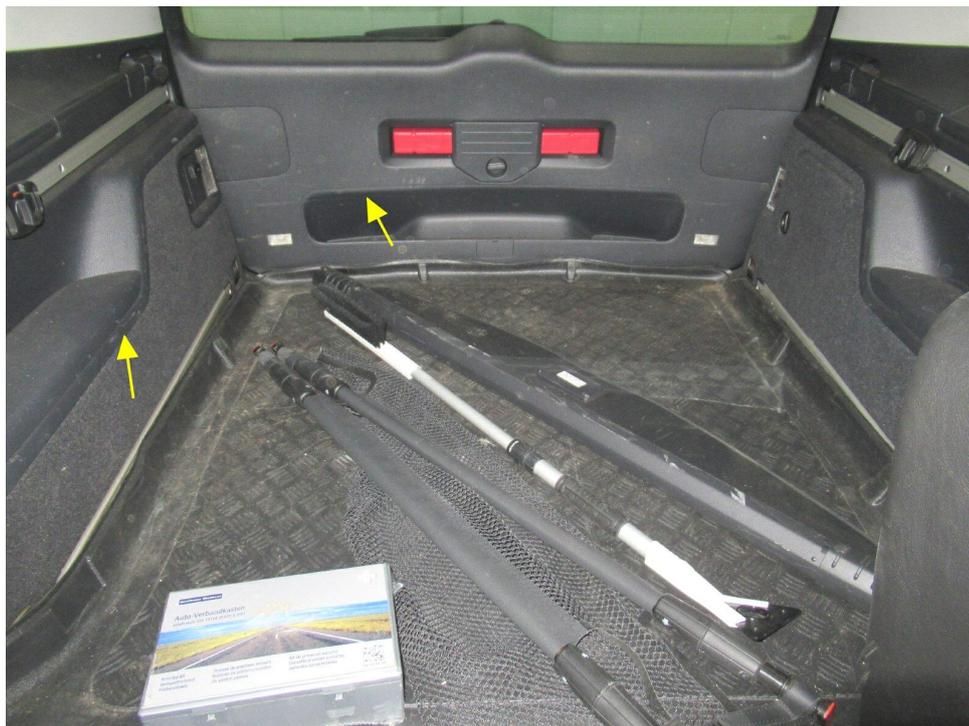
Kofferraumverkleidung zerkratzt; Haube, Schiebetür rechts und Dachholm rechts - kleine Eindellung mit Lackverkratzung.

Bild 14 : Kofferraumverkleidung zerkratzt - Gebrauchsspuren

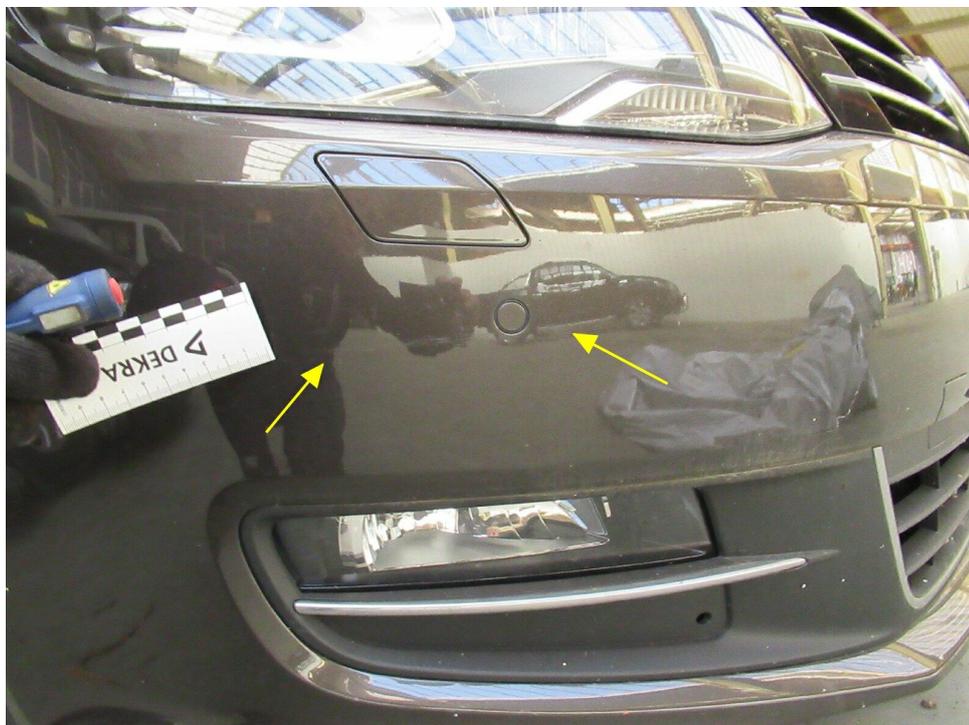
Bild 15 : vorderer Stoßfänger zerkratzt

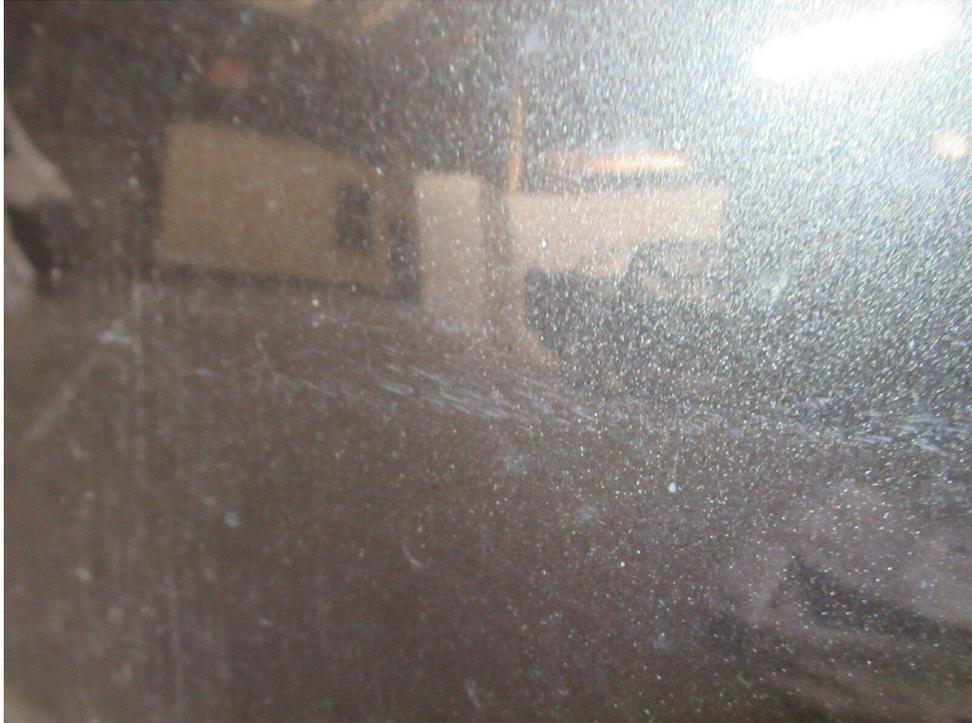
Bild 16 : Lackverkratzungen im Detail
