Bewertungsgutachten

**FIN WV1ZZZ70Z1H007303**

Aktenzeichen	DR II 449/23
Auftraggeber	Autoservice Scholz GmbH, Reuterstraße 19, 18211 Bargeshagen
Ihr Auftrag vom	05.10.2023, durch Herrn Scholz
Besichtigung	05.10.2023 um 17:30 Autoservice Scholz GmbH, Reuterstraße 19, 18211 Bargeshagen

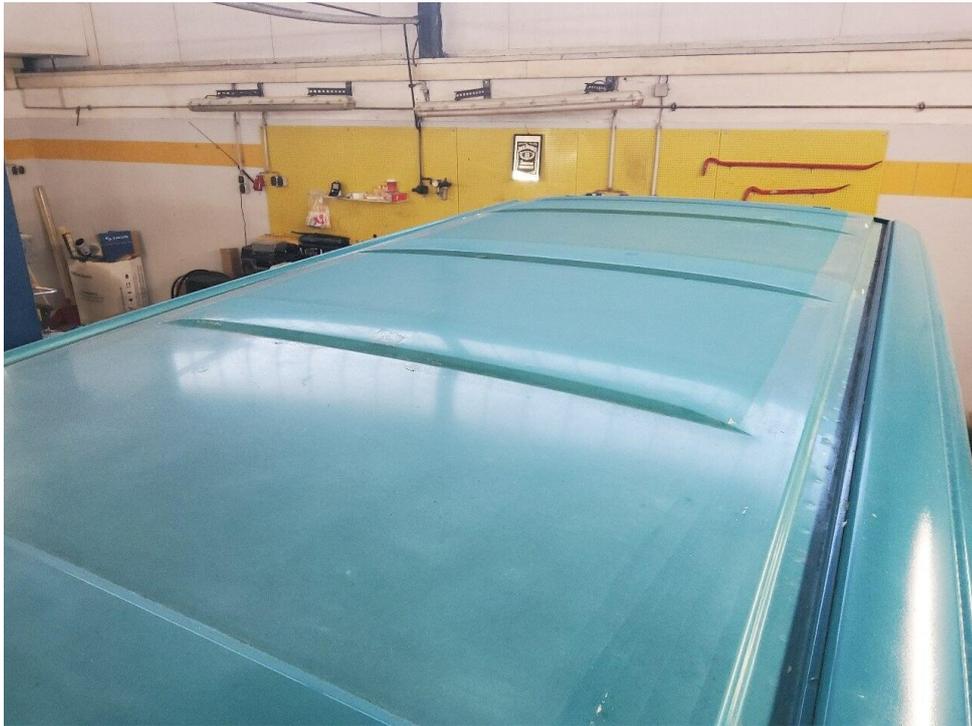
Bild 3 : Fahrzeugdach

- Dach Farbtonunterschiede
- nicht sach- und fachgerechte Nachlackierung
- Ersatzrad fehlt
- originale Fahrzeugschlüssel fehlen (Mit Werkstattschlüssel fahrbereit)
- Bedienung Schiebedach fehlt
- Steinschlag Frontscheibe
- gebohrtes Loch in der Heckklappe
- Felge hinten links korrodiert
- Bremsen stark korrodiert
- Gummilagerungen vorne an der Spurstangen und an den Dämpfern verschlissen
- Einfüllstutzen Motoröl verölt (möglicherweise häufiges Nachfüllen von Öl erforderlich)
- Motorraum von unten verölt
- Unterbodenverkleidung zerrissen

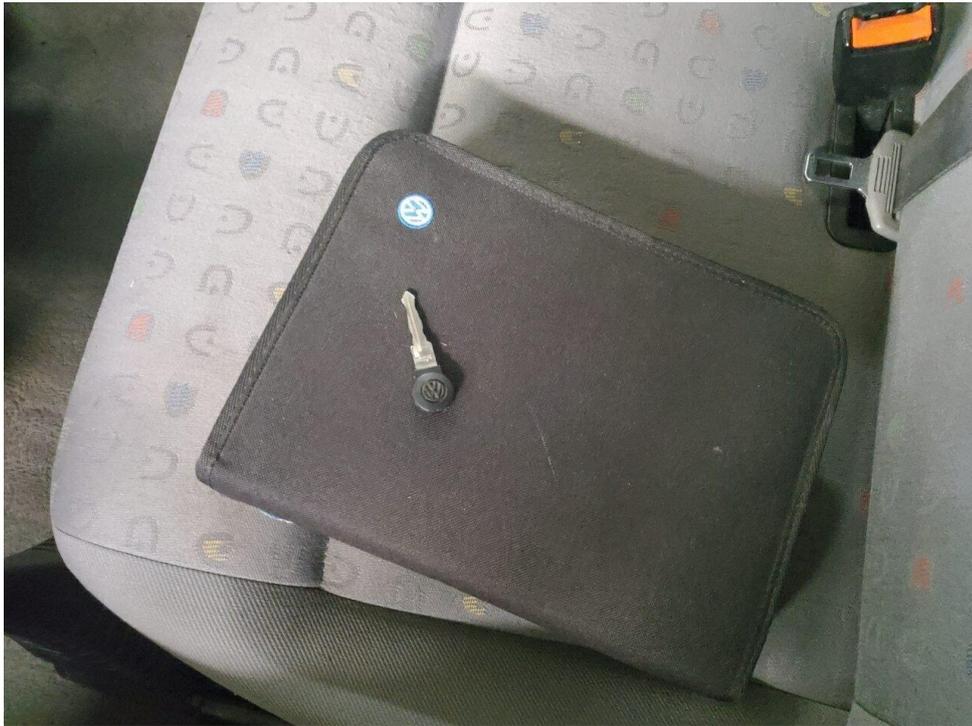
Bild 9 : vorhandener Werkstattdschlüssel

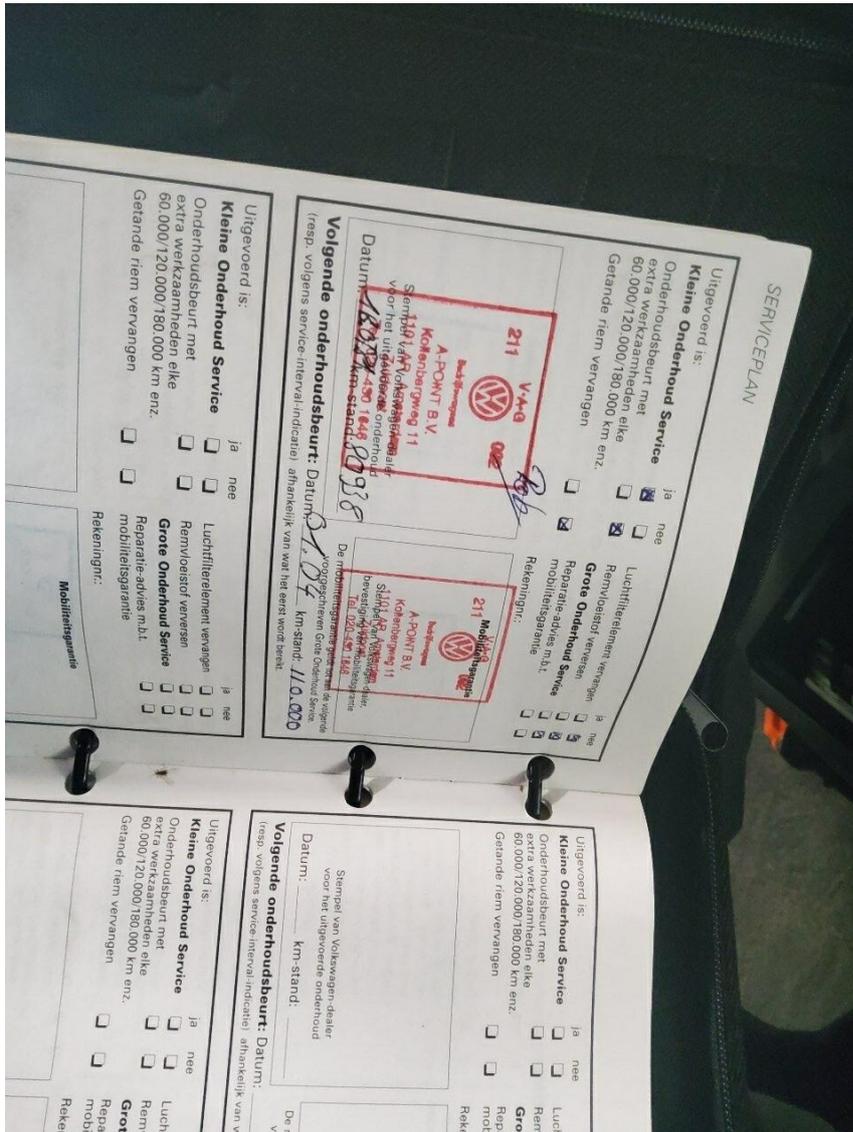
Einen Servicenachweis für 150000km liegt nicht vor.

Bild 10 : letzter Eintrag Serviceheft

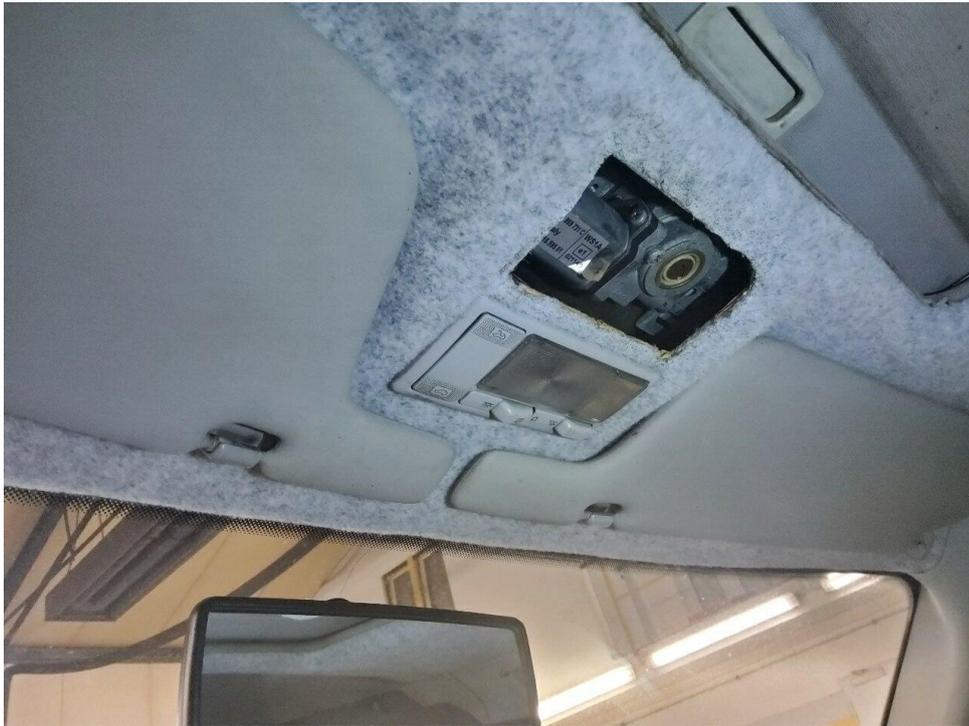
Bild 14 : Bedienung Schiebedach fehlt

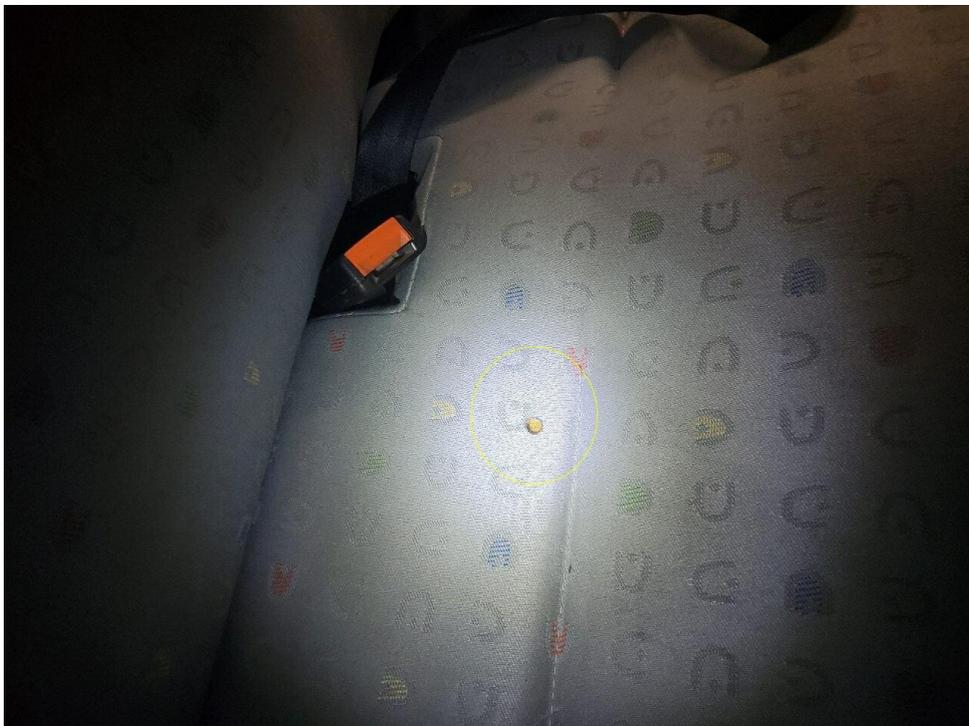
Bild 15 : Brandloch Sitzbank hinten

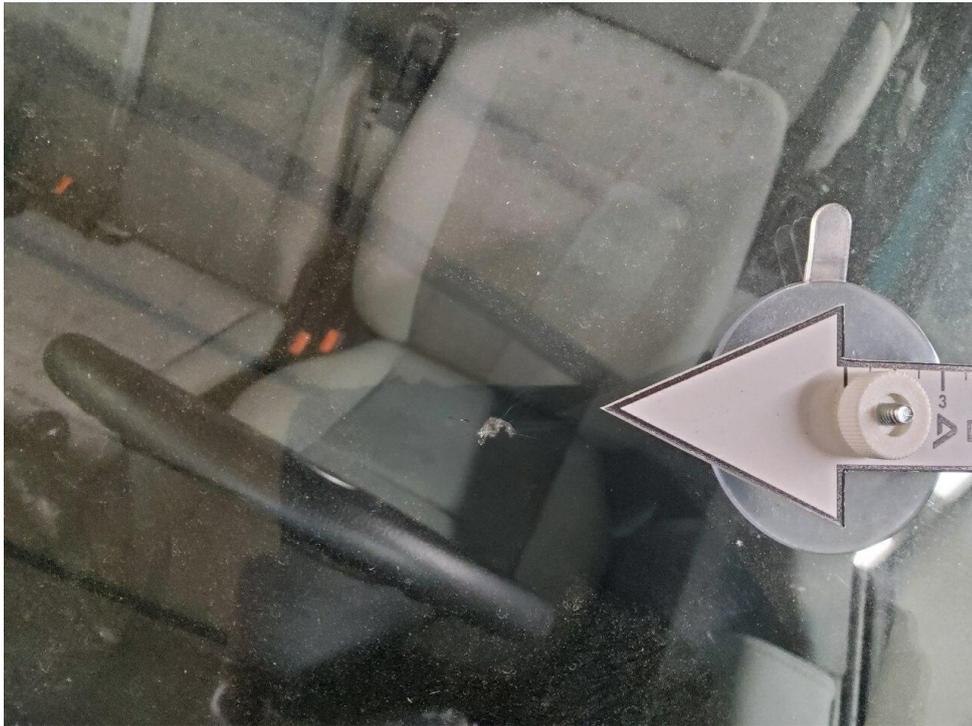
Bild 16 : Steinschlag Frontscheibe

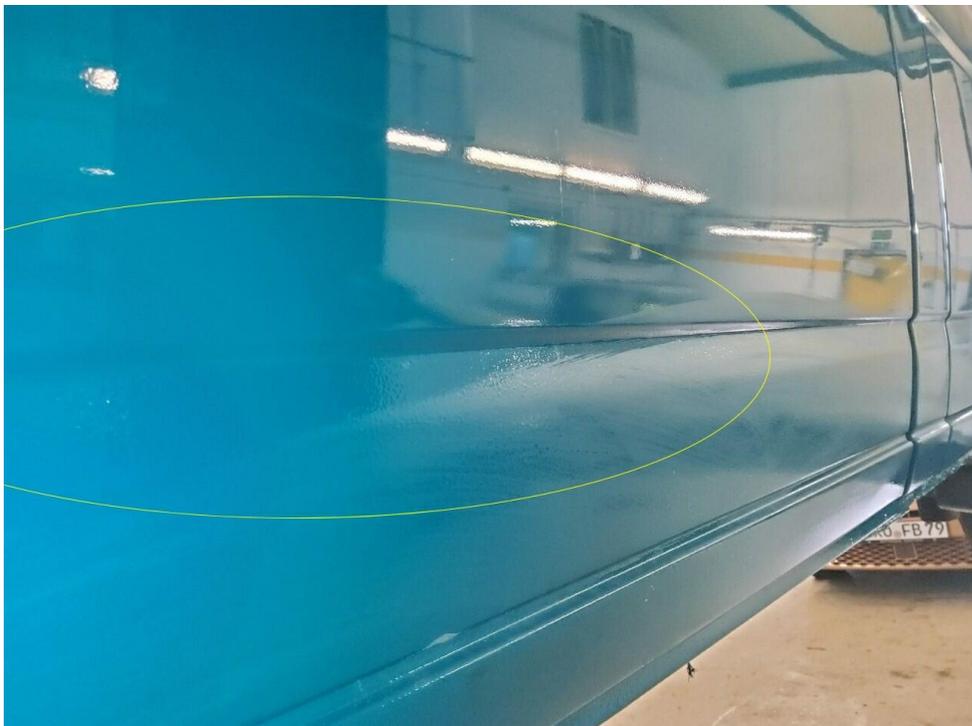
- *vollständige Nachlackierung des gesamten Fahrzeuges*

Bild 17 : Farbnebel - nicht sach- und fachgerechte Lackierung

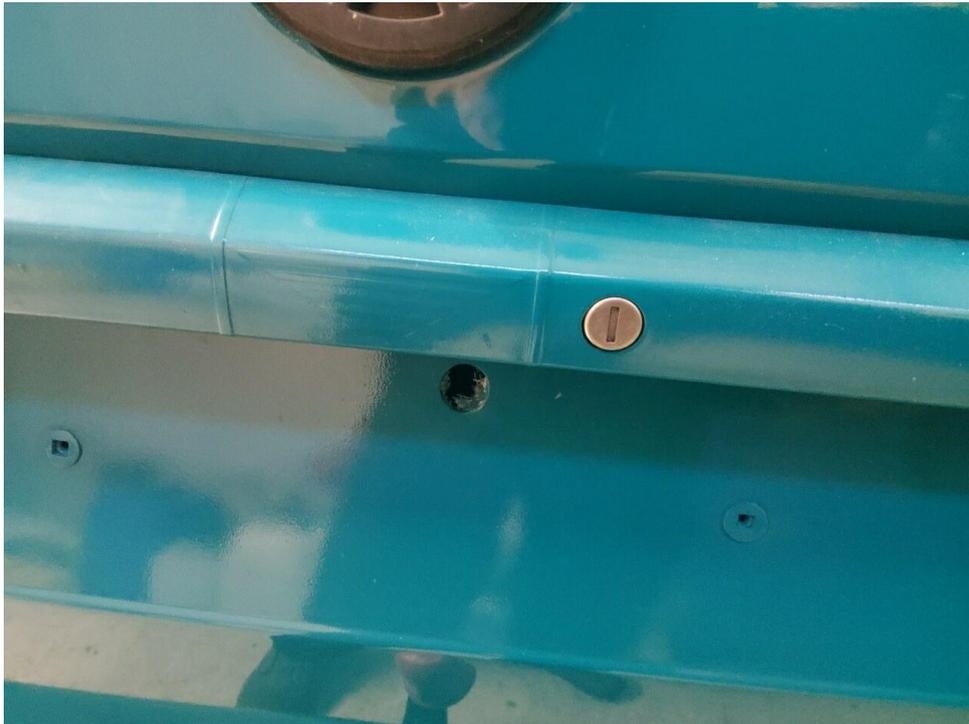
Bild 18 : Loch unterhalb der Kennzeichenabdeckung hinten

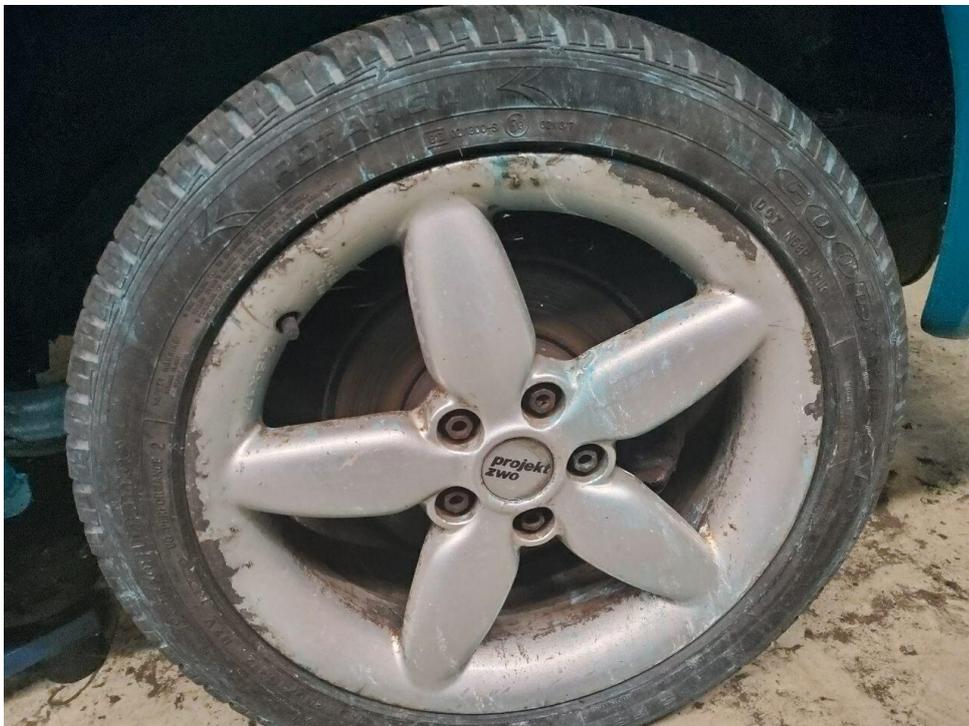
Bild 19 : Felge hinten stark korrodiert

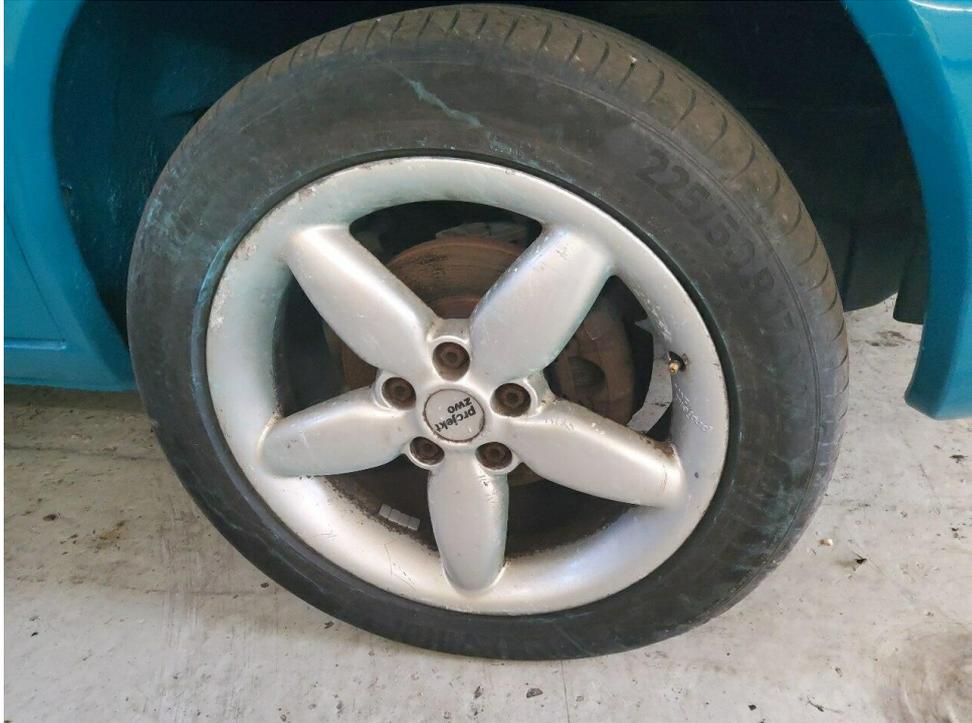
Bild 20 : Reifen mit Anlackierung

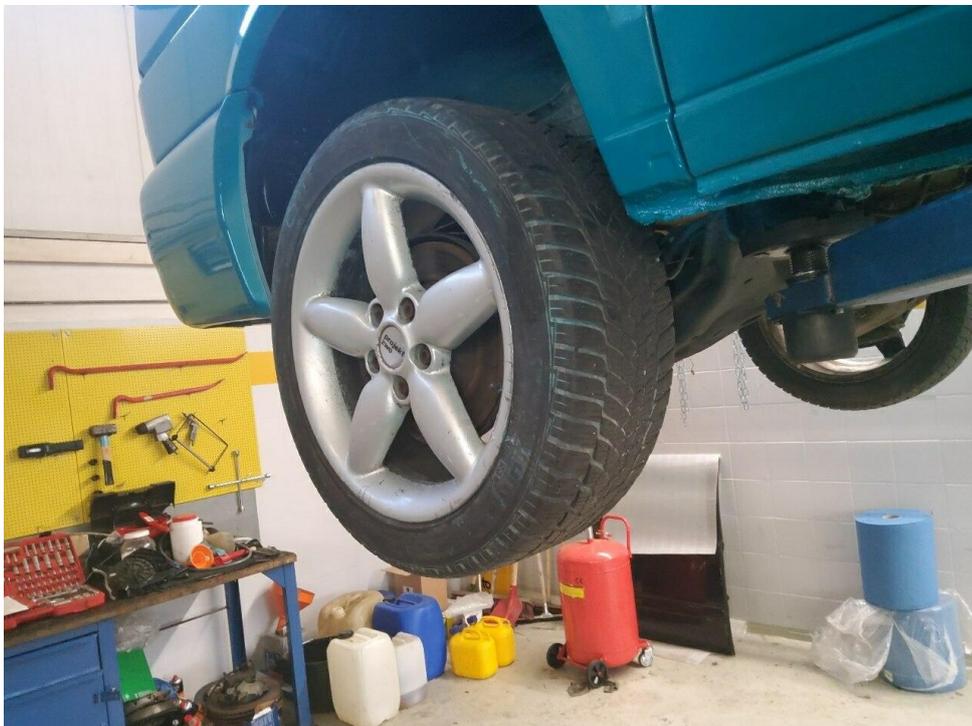
Bild 21 : Reifen mit anlackiert

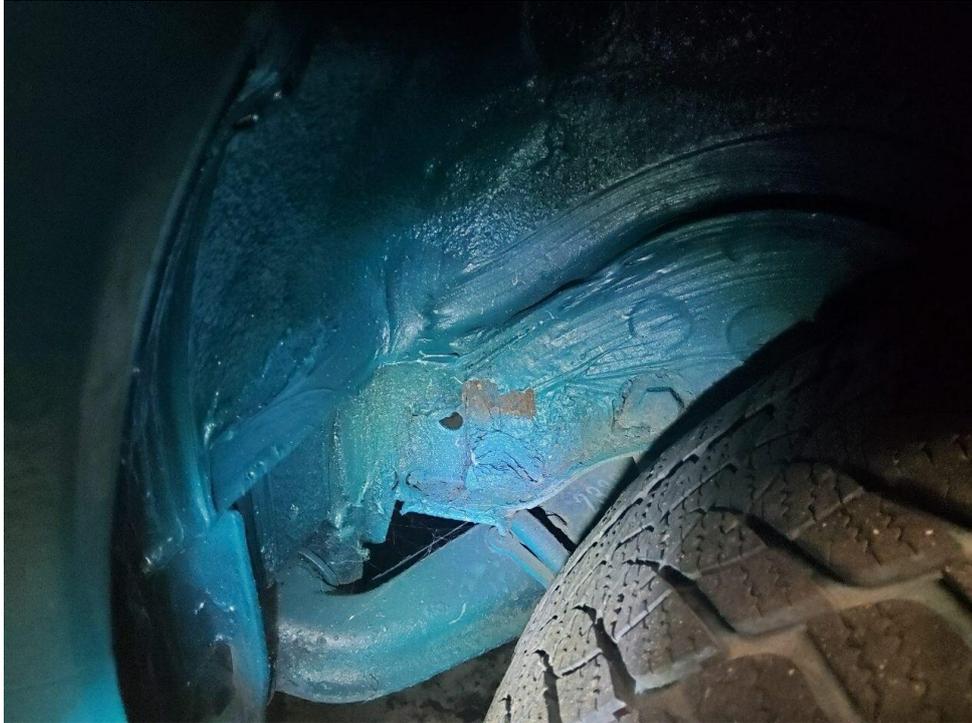
Bild 22 : Radhaus innen mit einlackiert

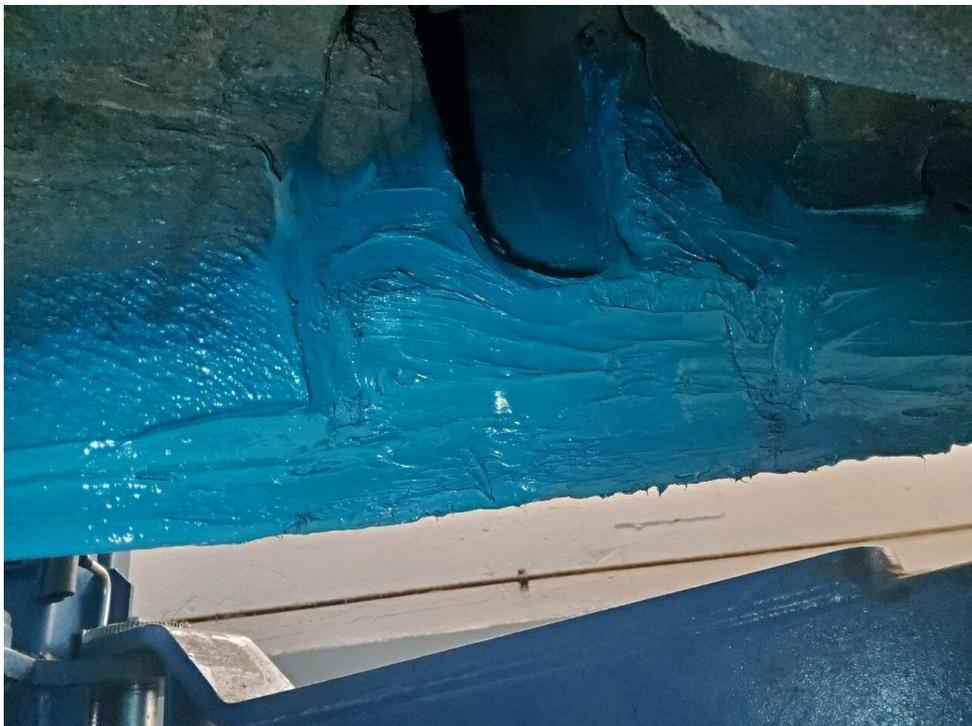
Bild 23 : U-Schutz überlackiert

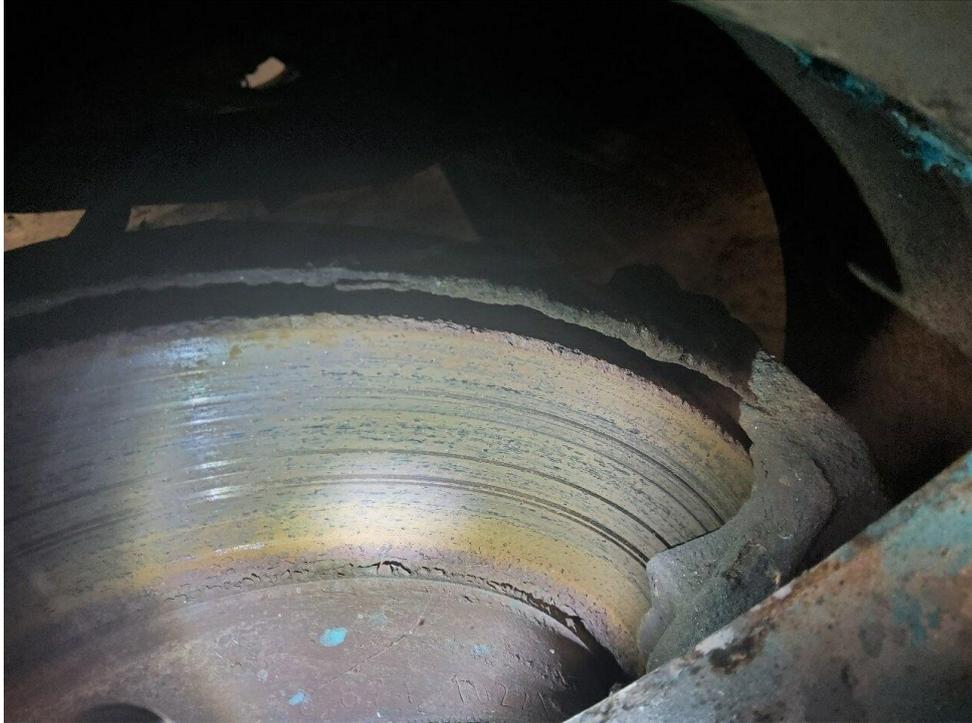
Bild 24 : Bremsen vorn stark korrodiert

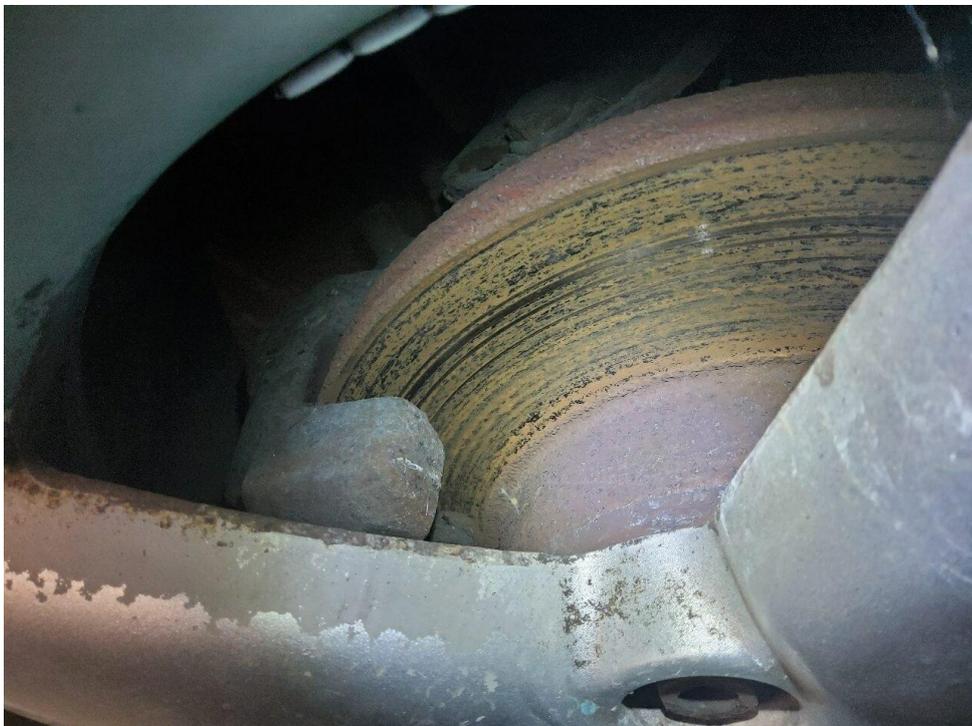
Bild 25 : Bremse hinten stark korrodiert

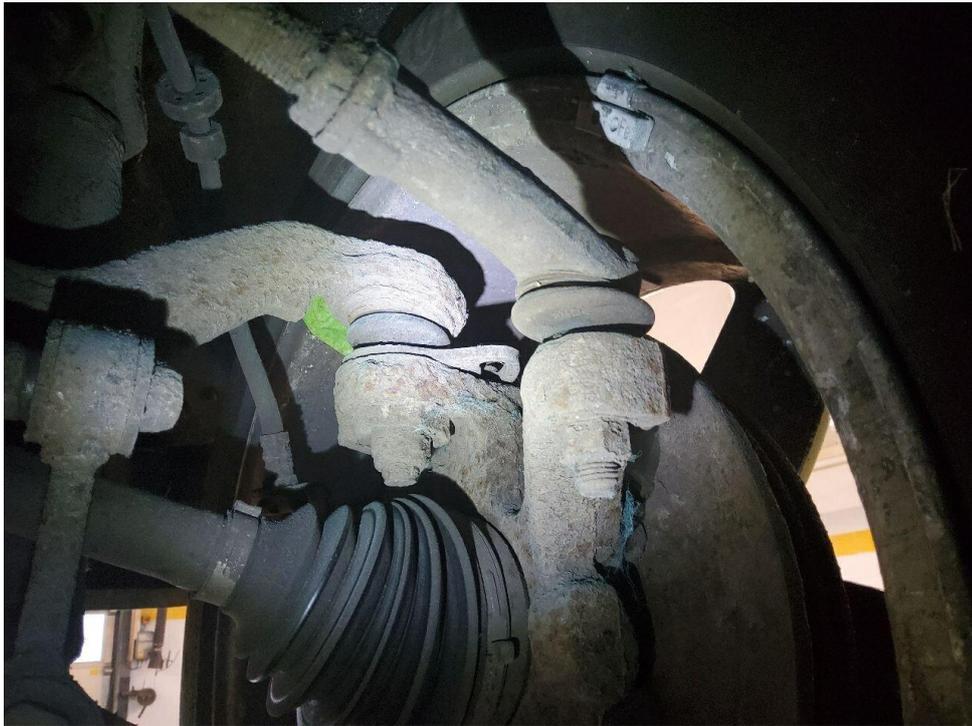
Bild 26 : Lager Querlenker verschlissen

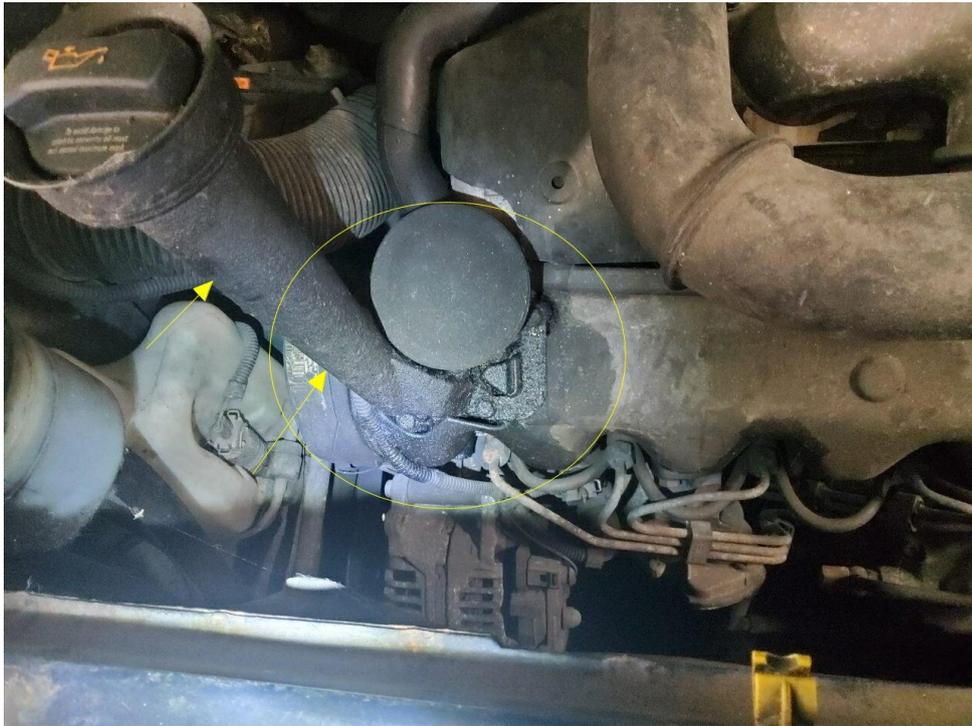
Bild 28 : Einfüllstutzen Motoröl verölt

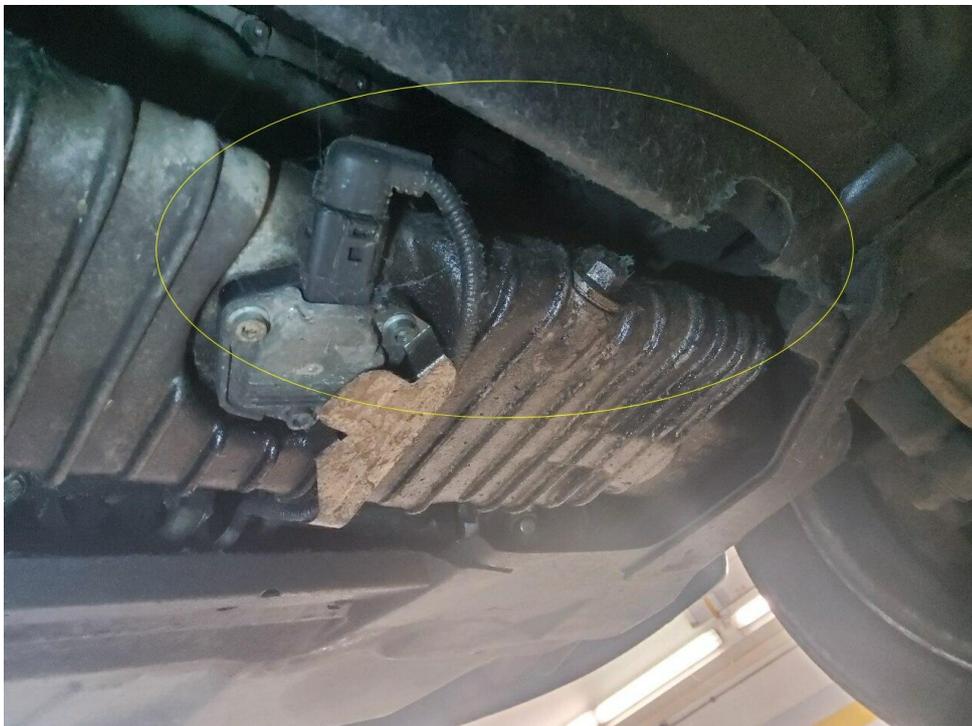
Bild 29 : Motor verölt

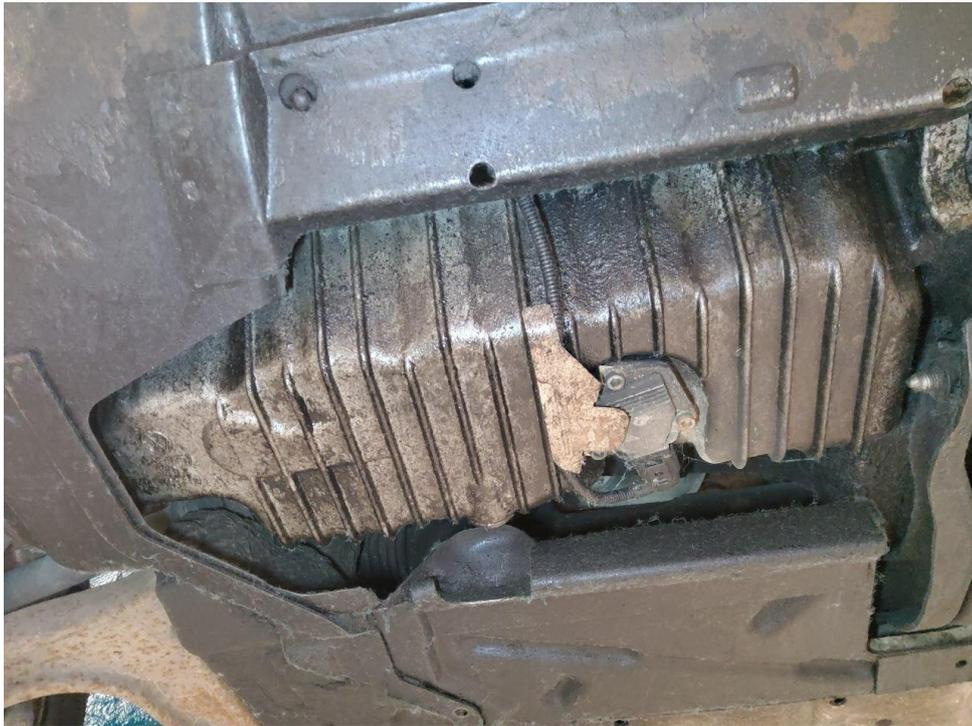
Bild 30 : Motor ölt

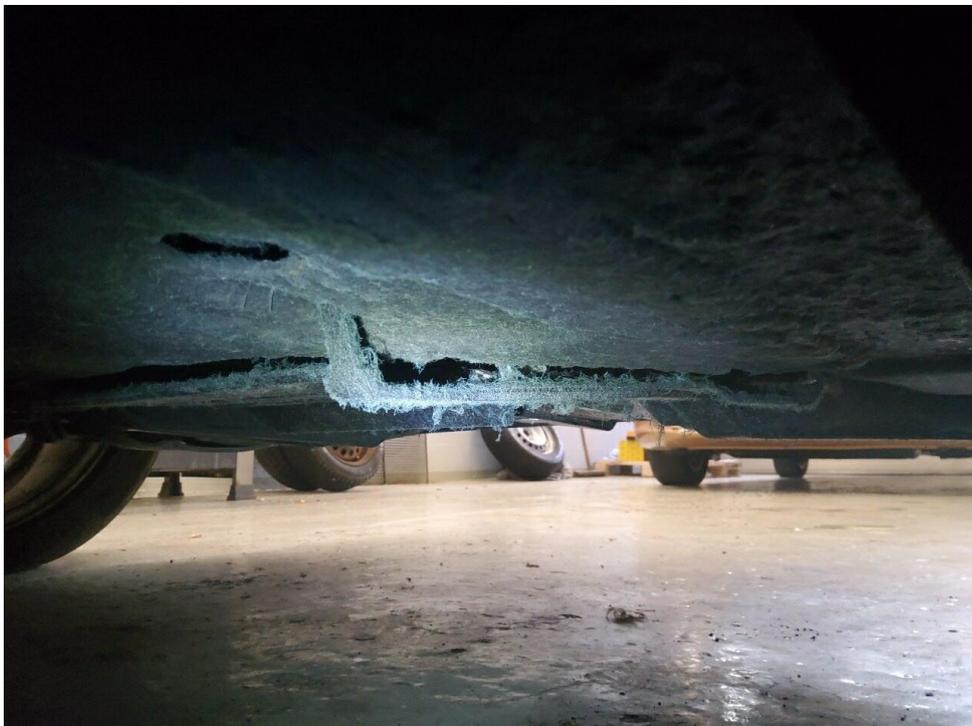
Bild 31 : Abdeckung unten aufgerissen

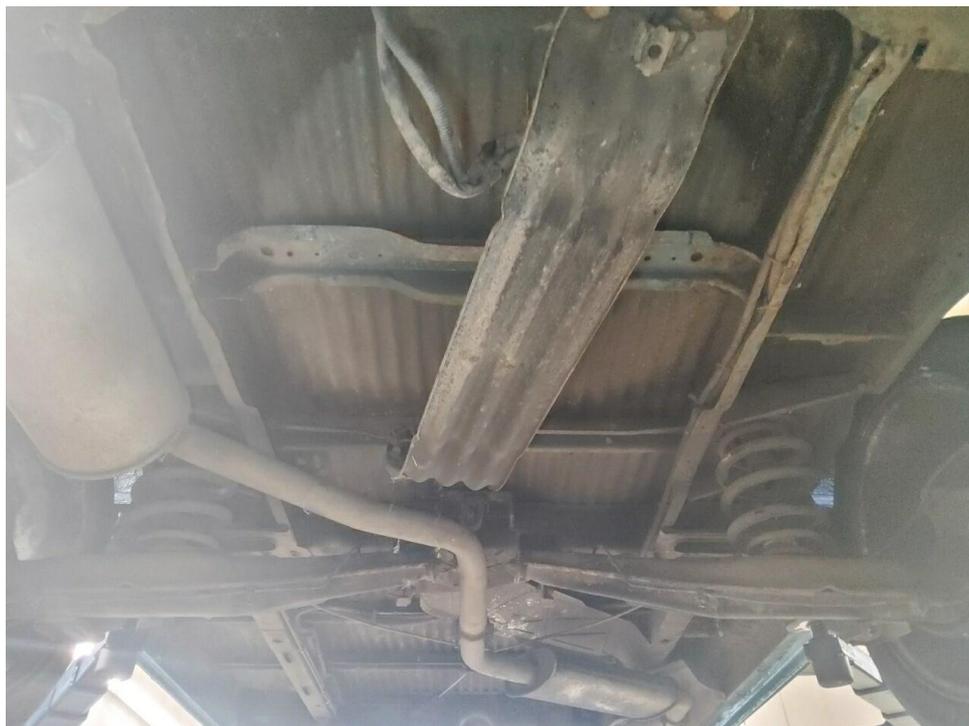
Bild 32 : Ersatzrad fehlt
