6. LICHTBILDDOKUMENTATION

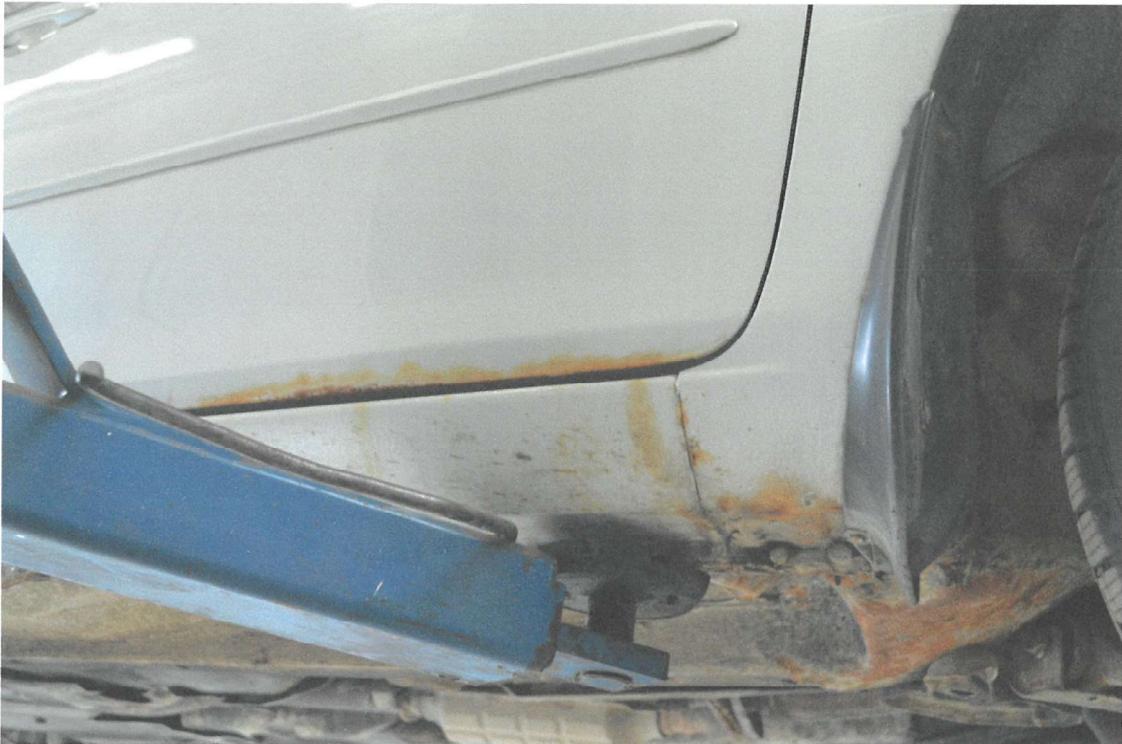
Bild 07: Kantenrost - Tür vorne rechts

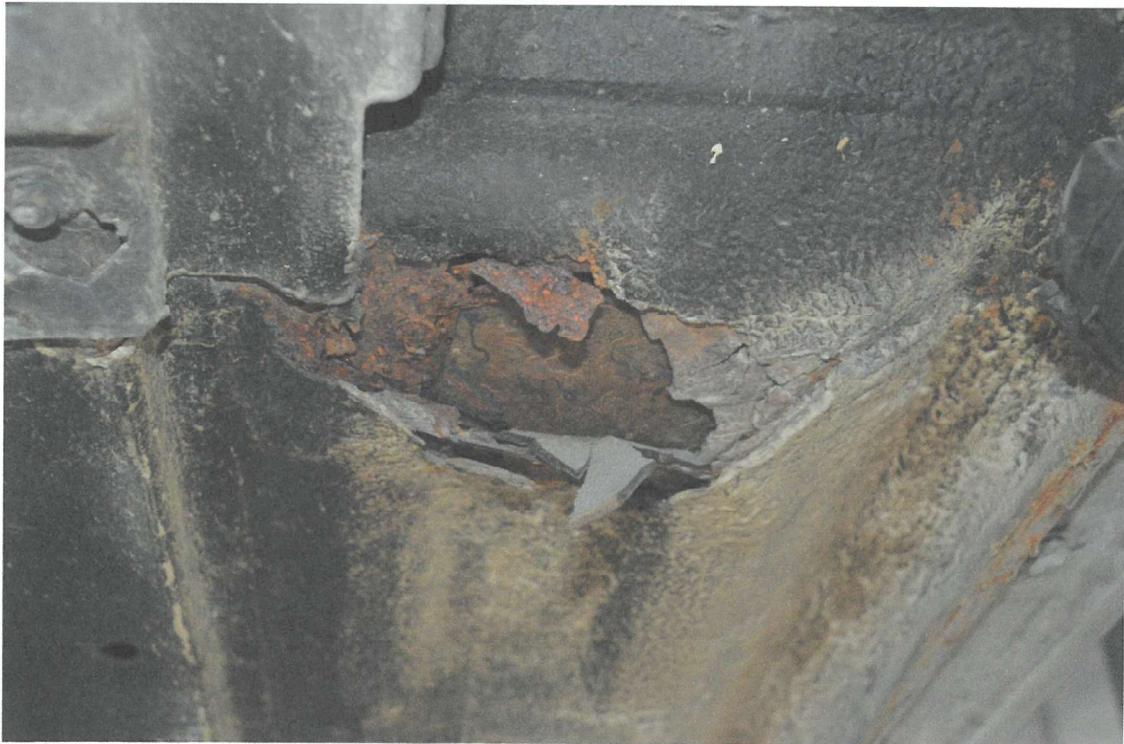
Bild 12: Handflächen große Durchrostung, Boden - mittig

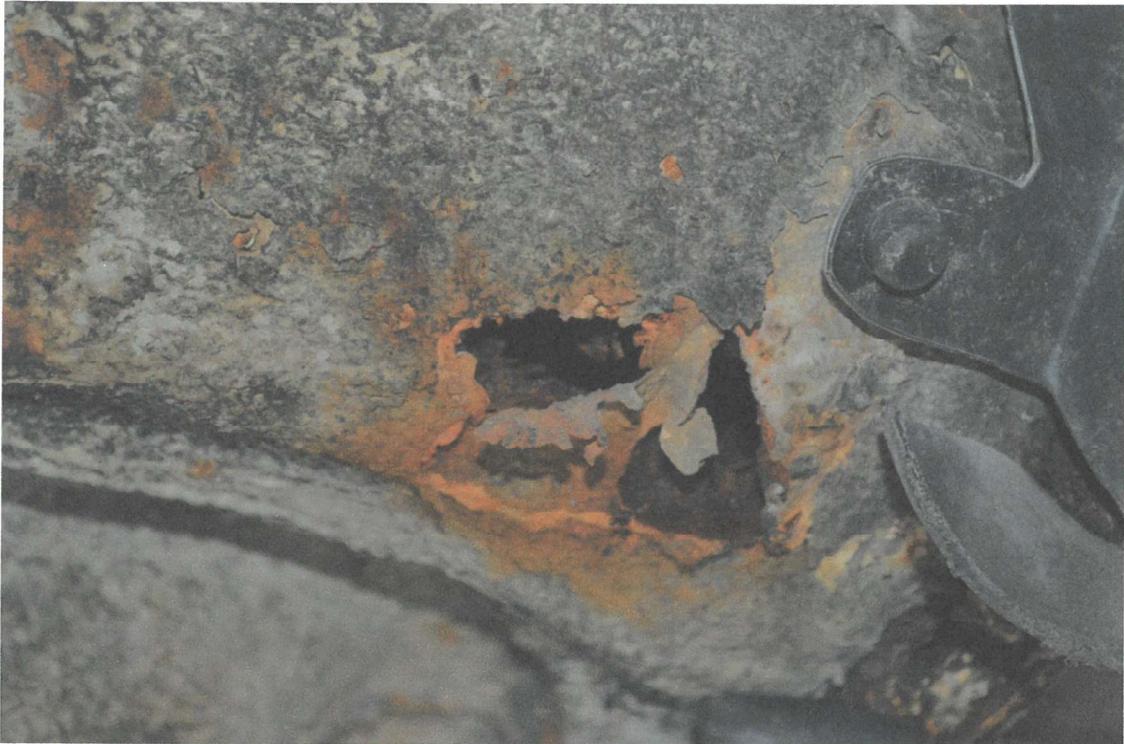
Bild 13: Durchrostung Boden vorne links

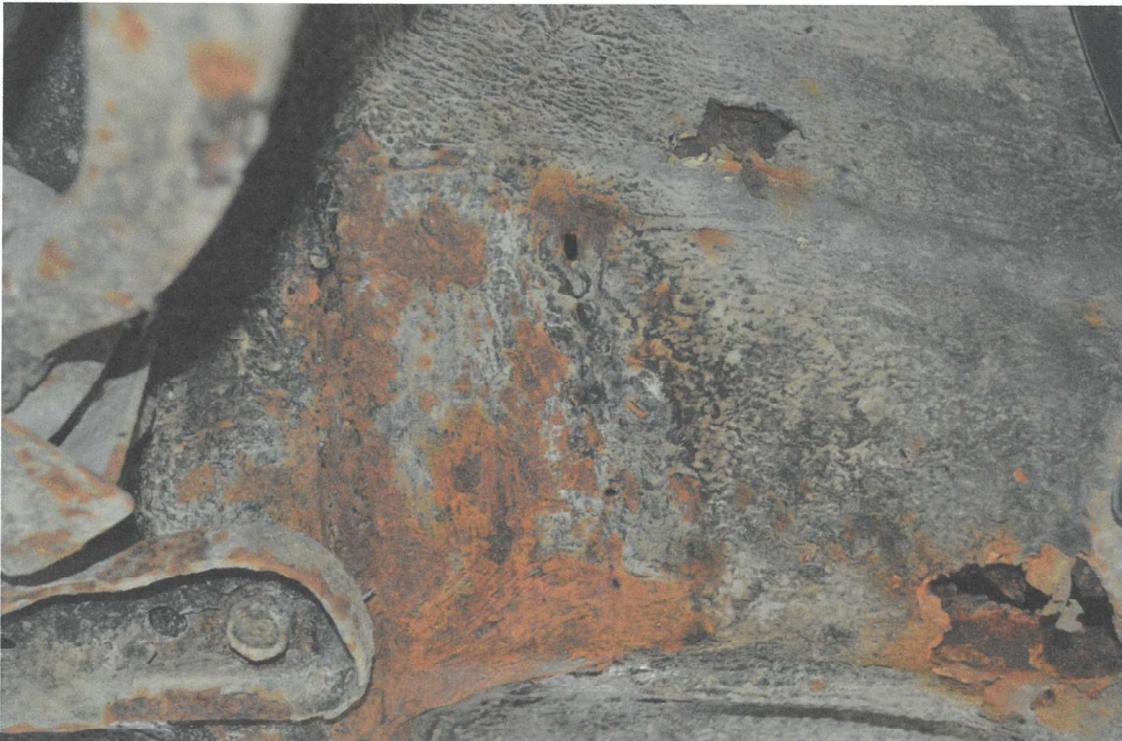
Bild 14: Durchrostung Radkasten vorne links

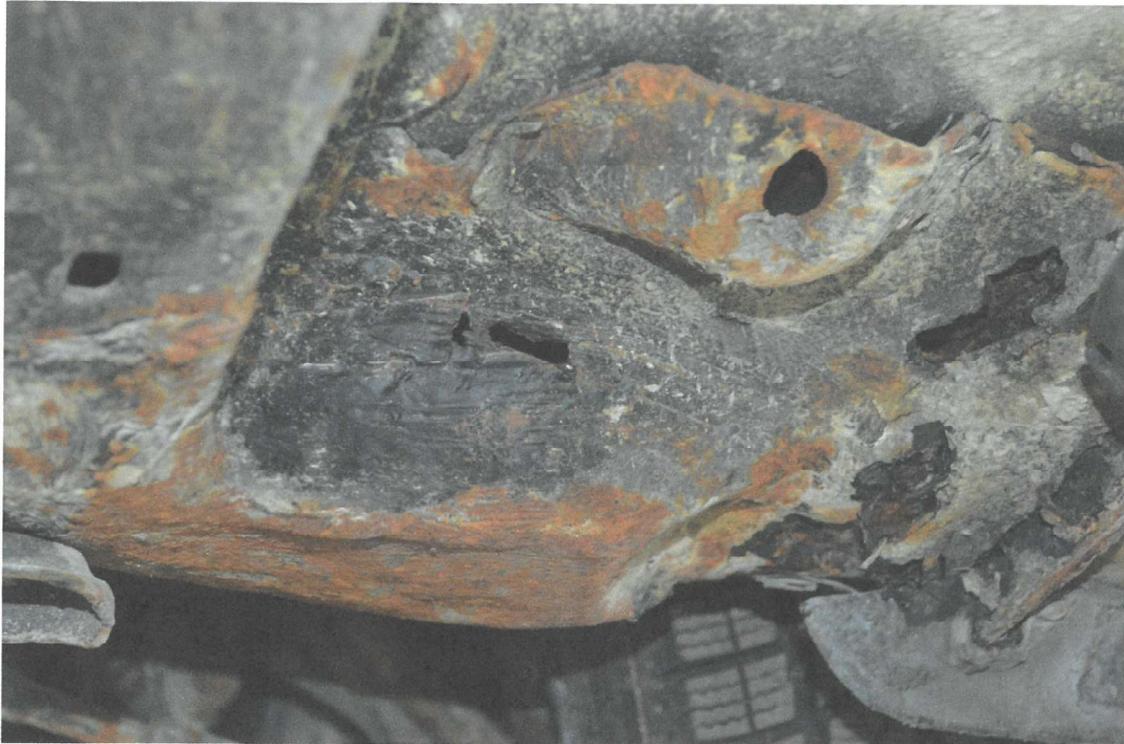
Bild 15: Durchrostung Querträger vorne rechts

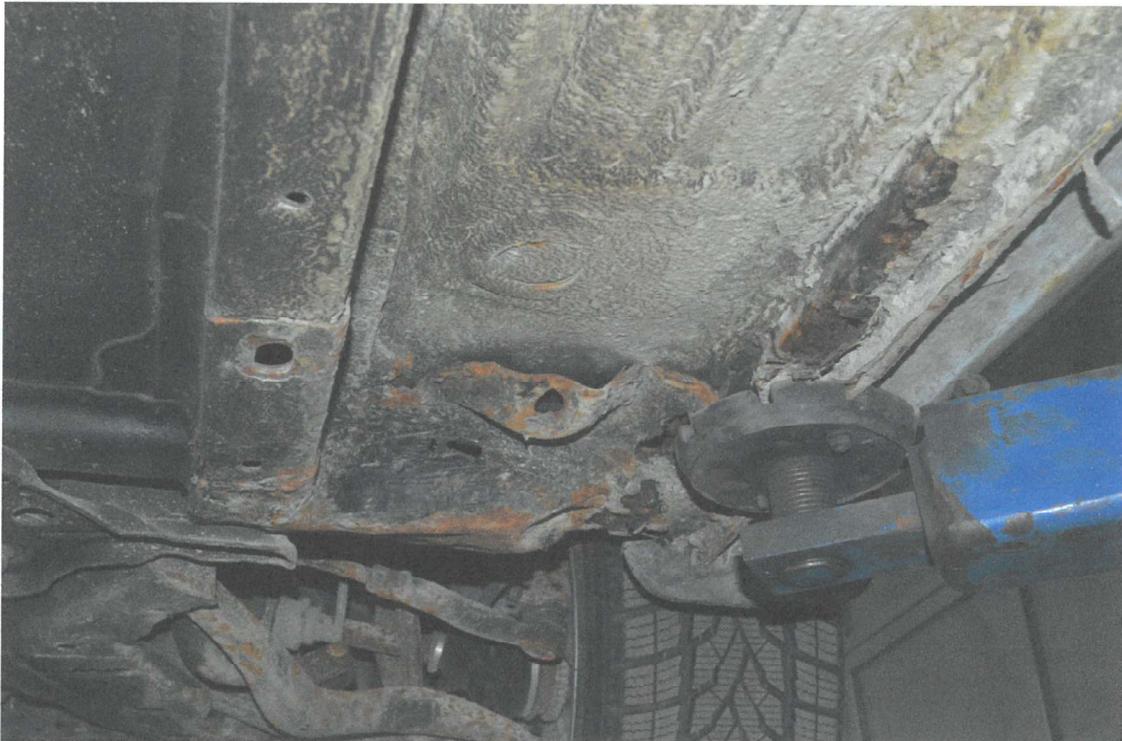
Bild 16: Durchrostung Einstiegschweller

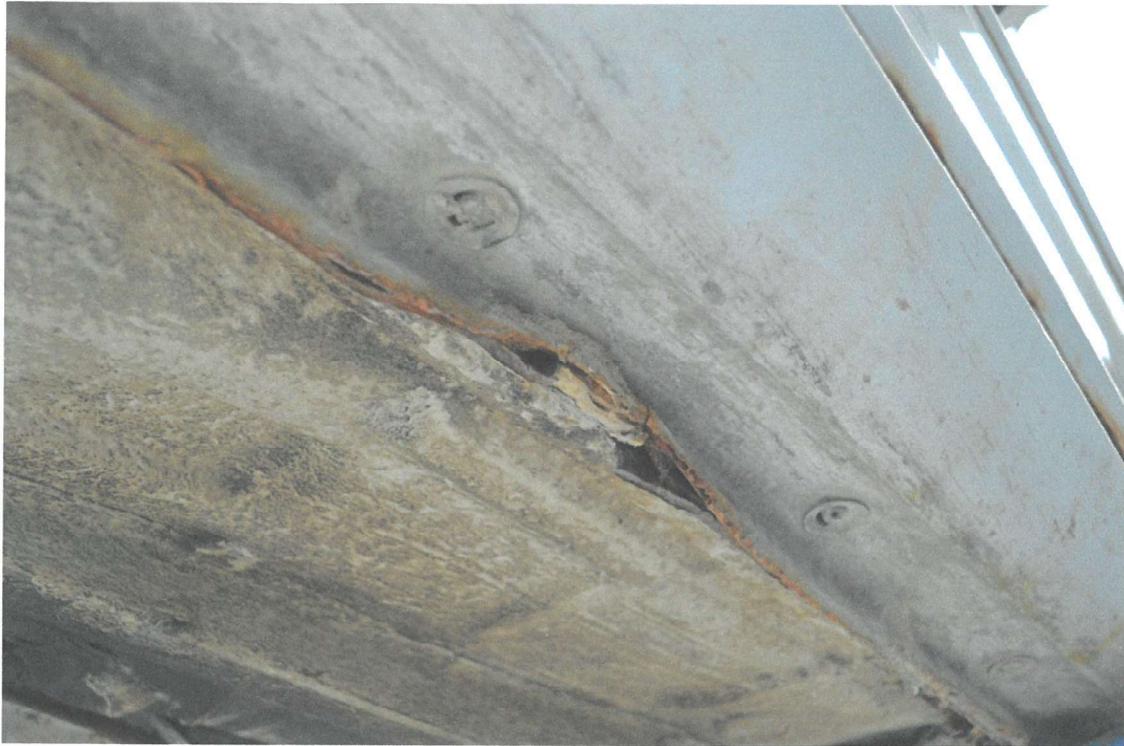
Bild 17: Durchrostung Einstiegschweller

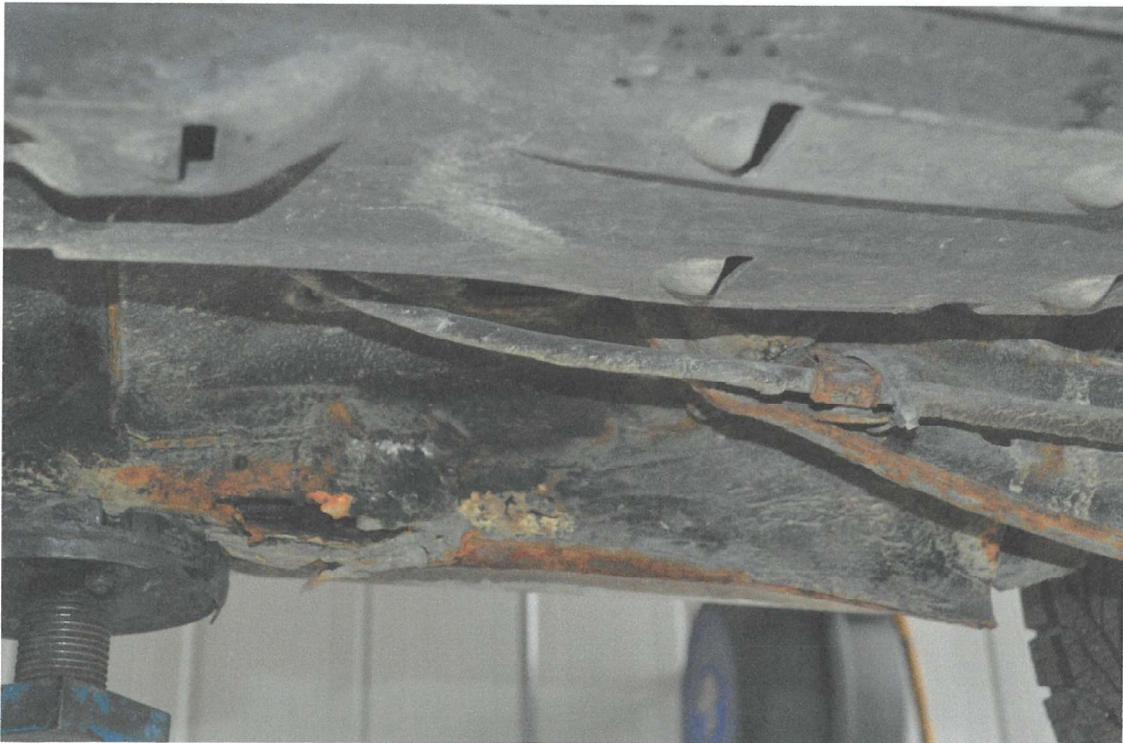
Bild 18: Durchrostung Einstiegschweller/Bodengruppe

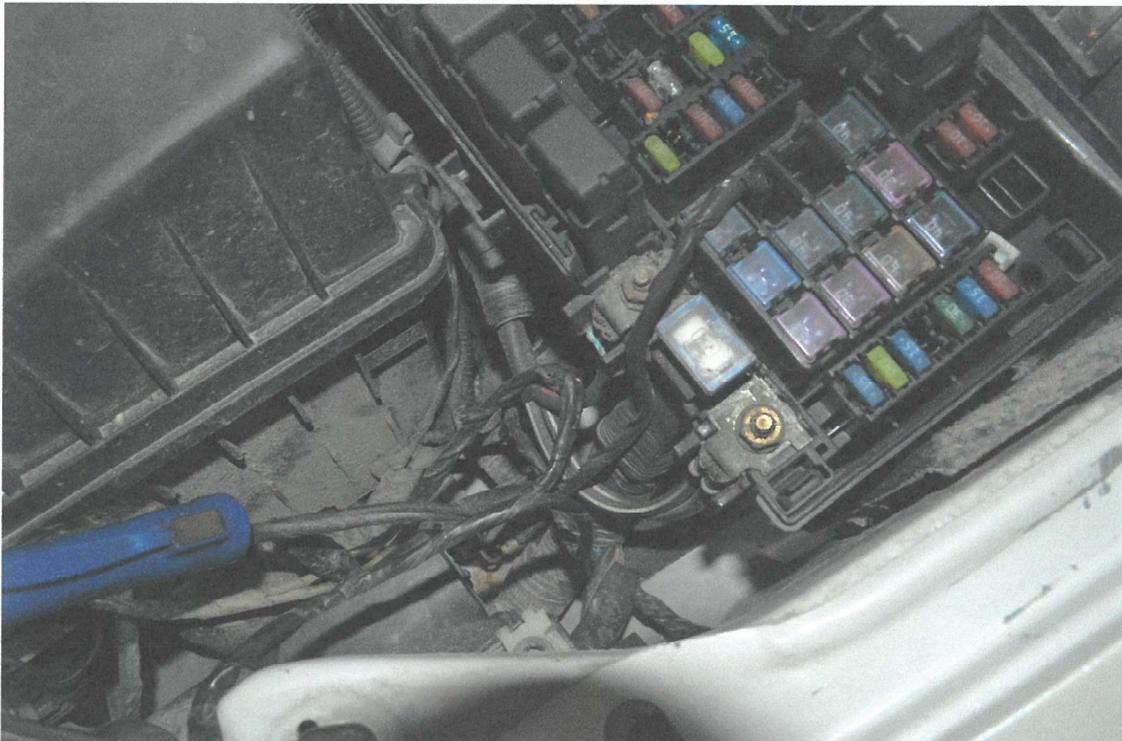
Bild 20: Unsachgemäße Elektroverbindung – Sicherungskasten Motorraum
