DEKRA Automobil GmbH  
Niederlassung Hannover

Bewertungsgutachten

| Aktenzeichen | 22 DR II 1127/25 | | |

| Typ / Verkaufsbezeichnung | C -Klasse T-Modell (BM 204)(09.2007->) / C 350 CDI DPF T Avantgarde |

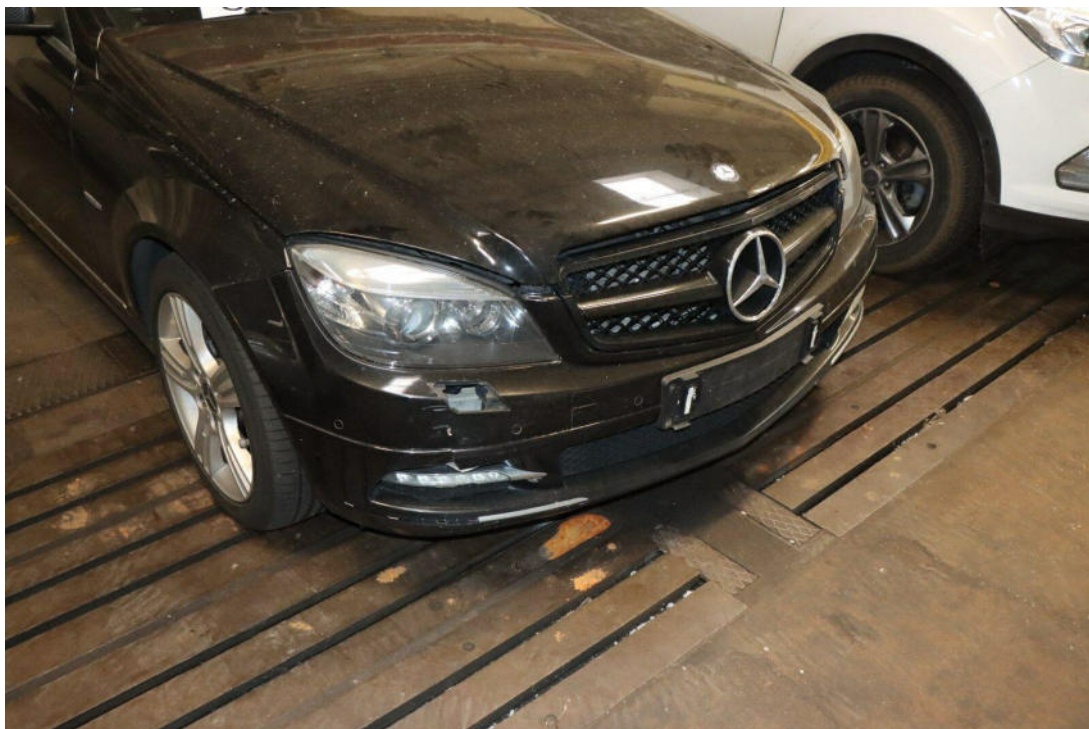
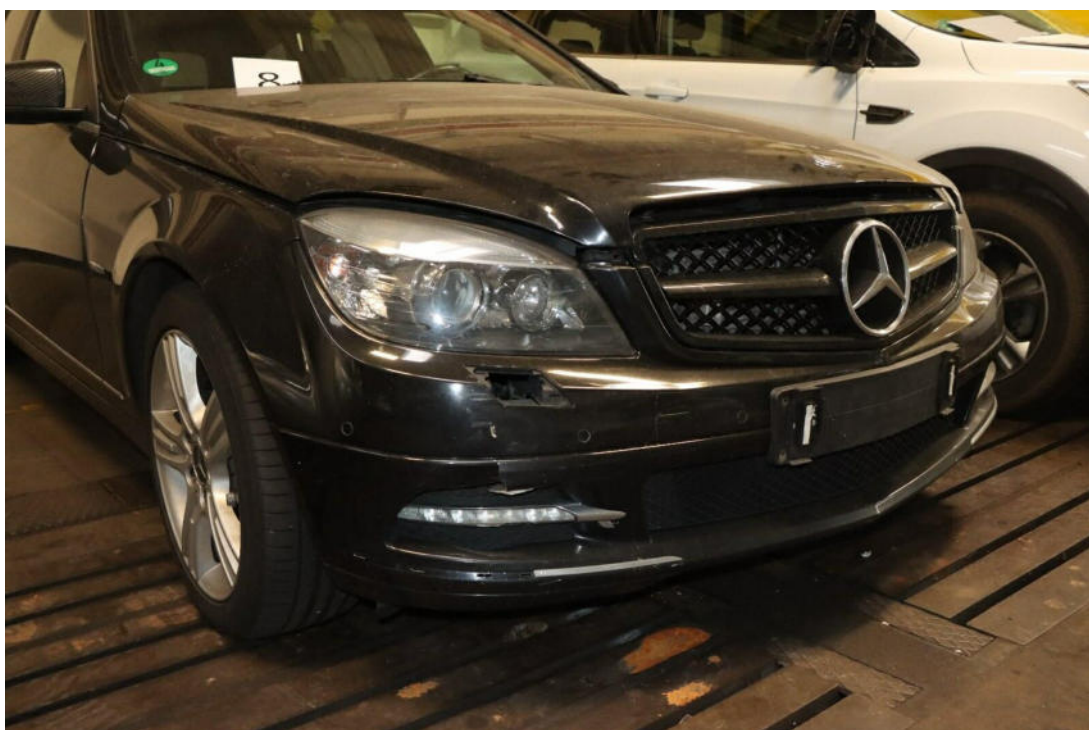
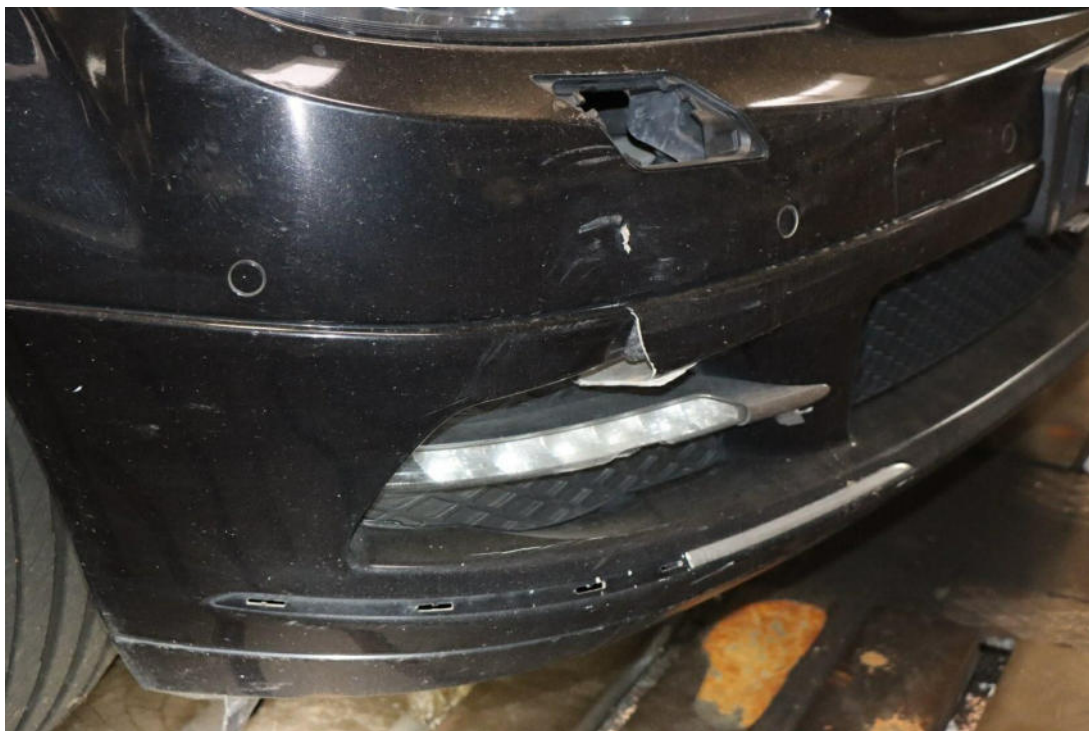
| Bezeichnung des Schadens / Rep.-Weg | Rep.Kost brutto | Anrechnung | Minderwert brutto |
|---|---|---|---|
| 1. Stoßfängerverkleidung vorne rechtsseitig verschrammt und eingerissen, erneuern (Bild 7, 8, 14) | 1.600 | 100 | -1.600,00 |

Bild 7 : Stoßfängerverkleidung vorne rechtsseitig verschrammt und eingerissen

Bild 8 : Stoßfängerverkleidung vorne rechtsseitig verschrammt und eingerissen

Bild 14 : Stoßfängerverkleidung vorne rechtsseitig verschrammt und eingerissen

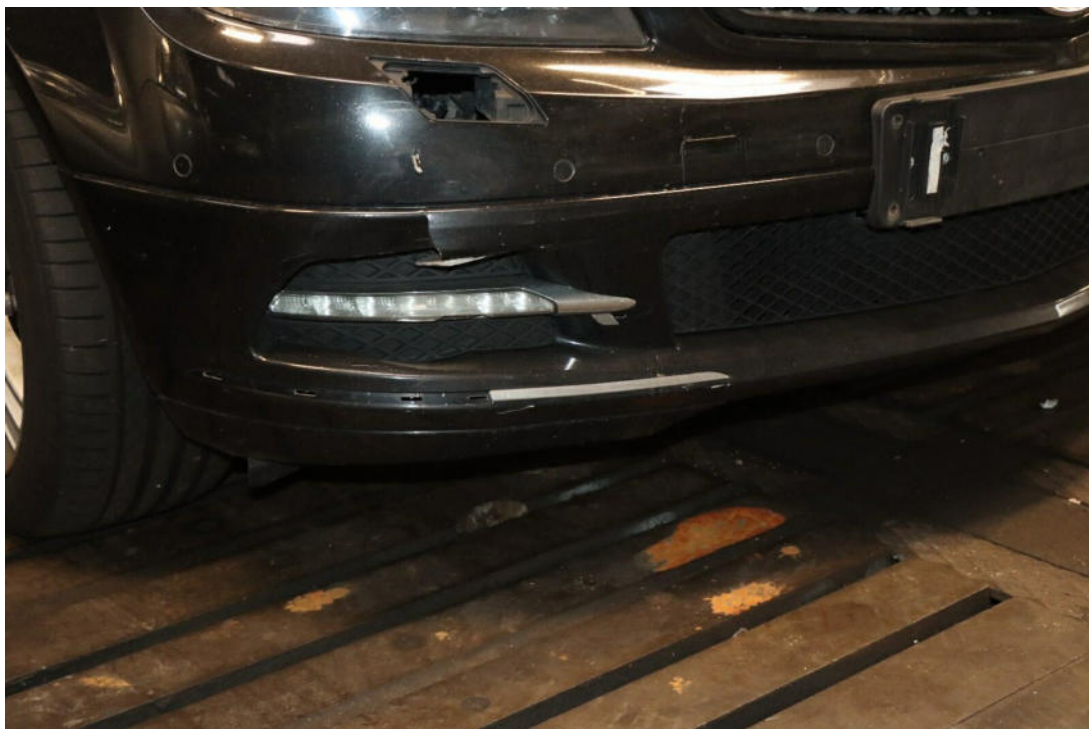
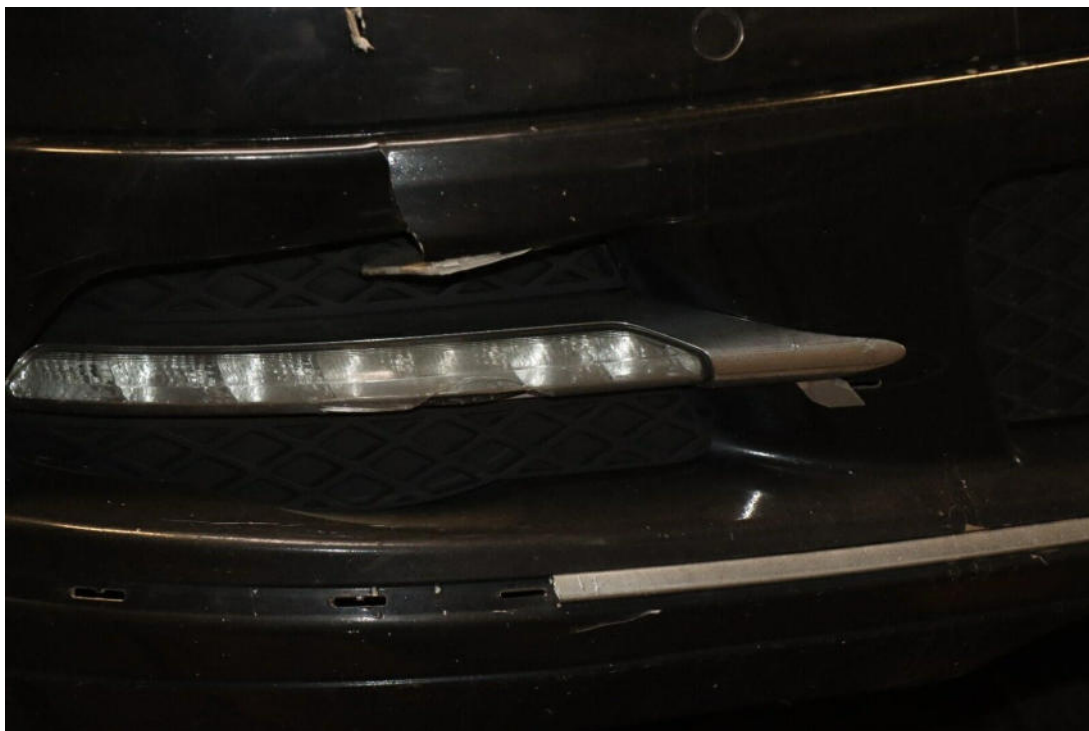
| Bezeichnung des Schadens / Rep.-Weg | Rep.Kost brutto | Anrechnung | Minderwert brutto |
|---|---|---|---|
| 2. Tagfahrleuchte Glas gebrochen, erneuern (Bild 9, 10) | 350 | 100 | -350,00 |

Bild 9 : Tagfahrleuchte Glas gebrochen

Bild 10 : Tagfahrleuchte Glas gebrochen

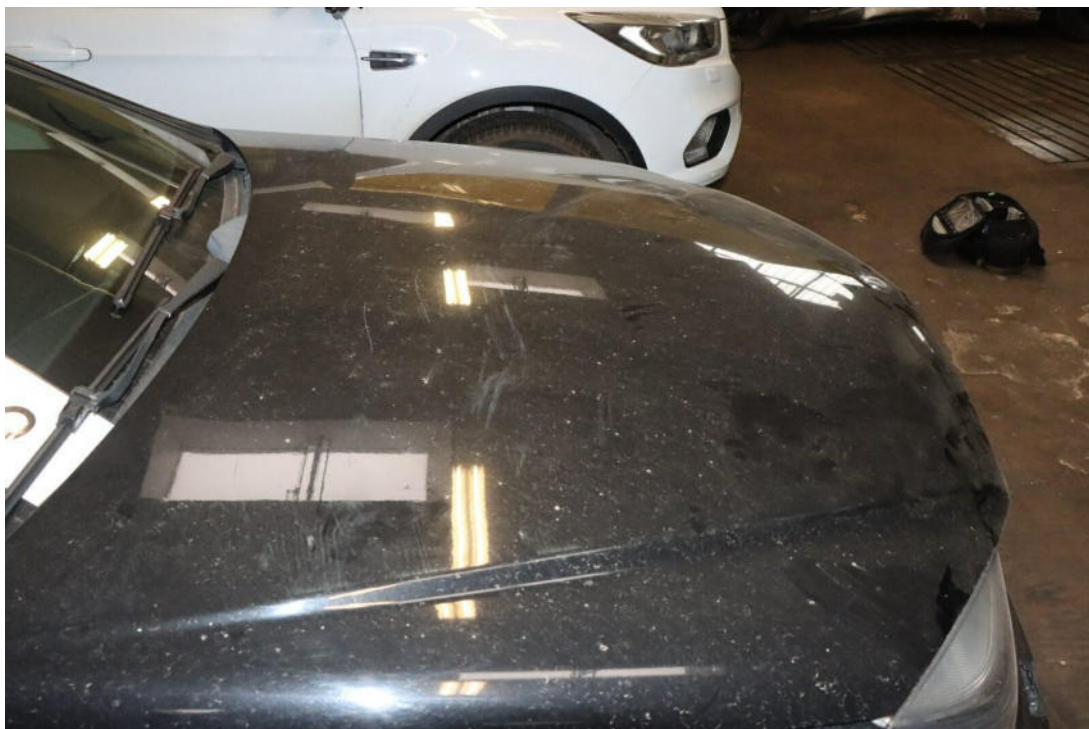
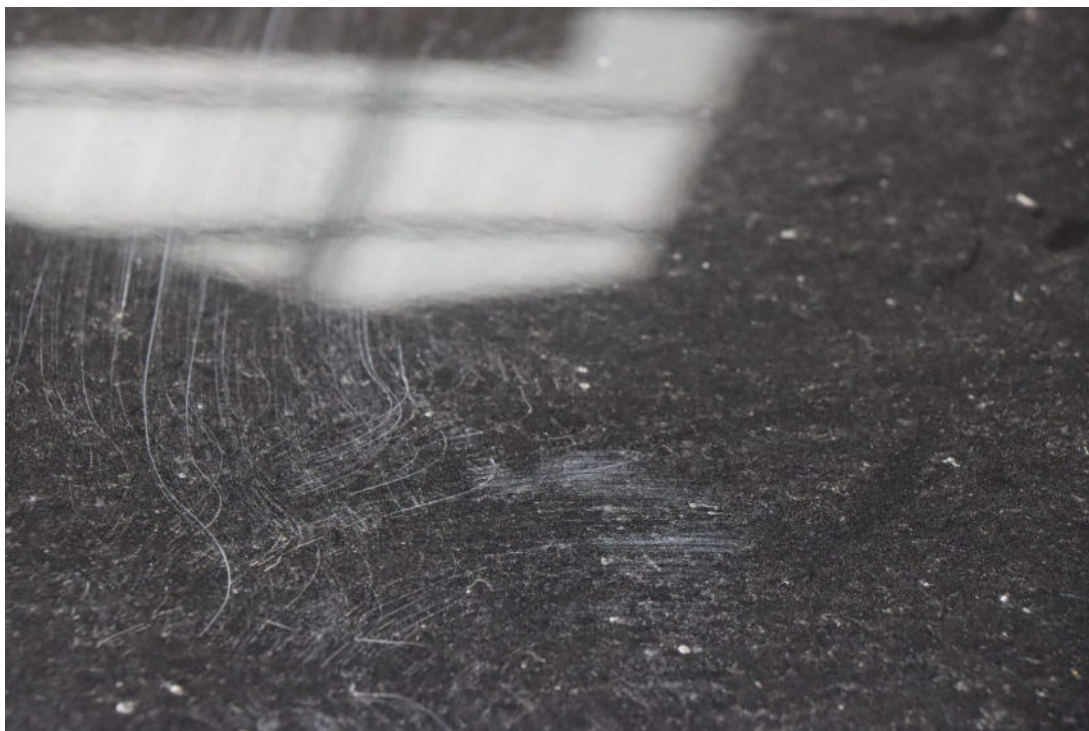
| Bezeichnung des Schadens / Rep.-Weg | Rep.Kost brutto | Anrechnung | Minderwert brutto |
|---|---|---|---|
| 3. Motorhaube zerkratzt, lackieren mit Lackaufbau (Bild 11, 12) | 1.300 | 35 | -455,00 |

Bild 11 : Motorhaube zerkratzt

Bild 12 : Motorhaube zerkratzt

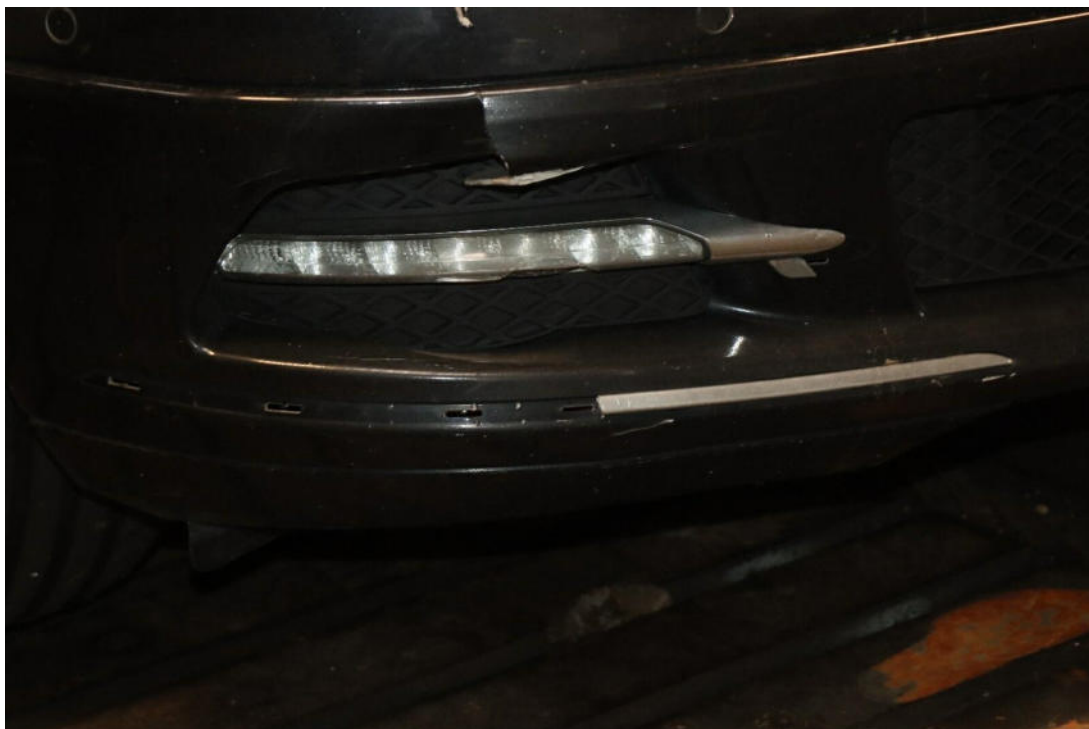
| Bezeichnung des Schadens / Rep.-Weg | Rep.Kost brutto | Anrechnung | Minderwert brutto |
|---|---|---|---|
| 4. Stoßfängerverkleidung Chromleiste vorne rechts unten gebrochen, erneuern (Bild 13) | 80 | 100 | -80,00 |

Bild 13 : Stoßfängerverkleidung Chromleiste vorne rechts unten gebrochen

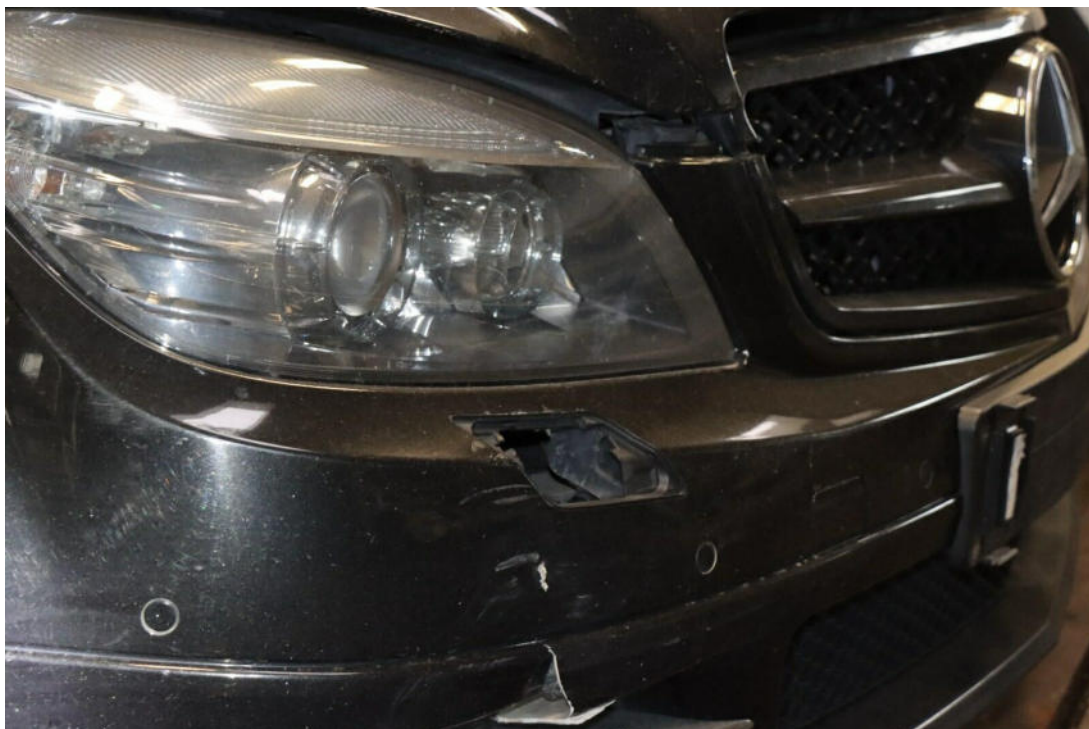
| | Kosten<br>brutto | Anrechnung | Minderwert<br>brutto | |
|---|---|---|---|---|
| 1. Abdeckung Scheinwerferreinigungsanlage<br>rechts | 100 | 100 | -100,00 | |

Bild 15 : Abdeckung Scheinwerferreinigungsanlage rechts fehlt

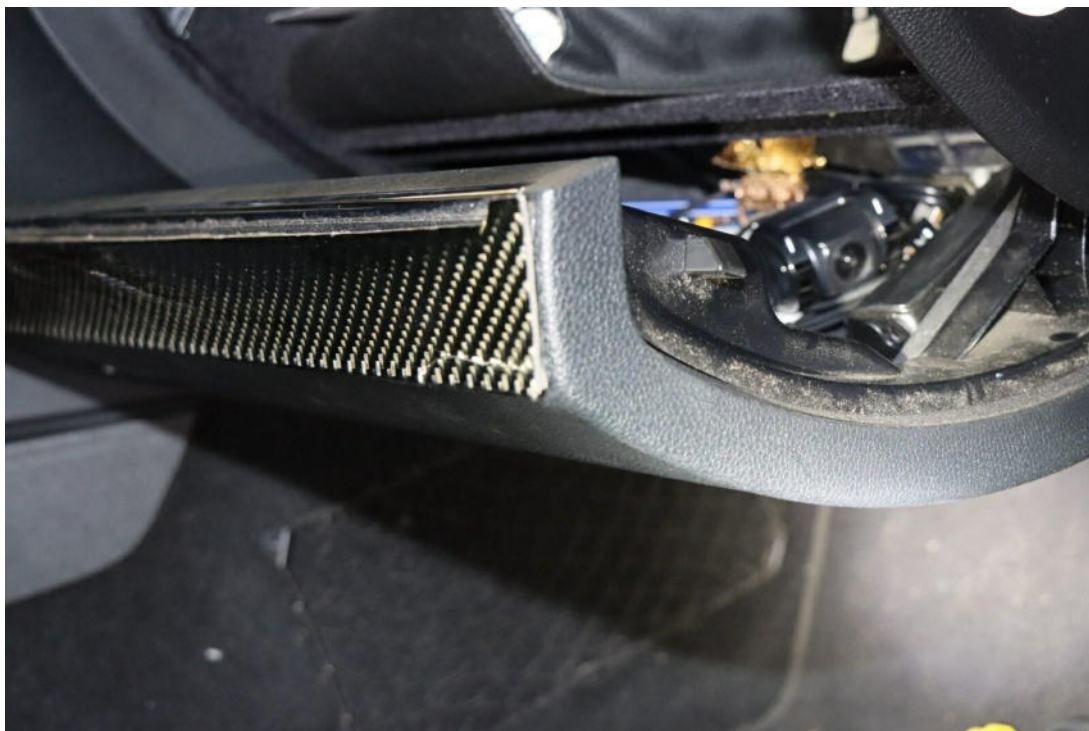
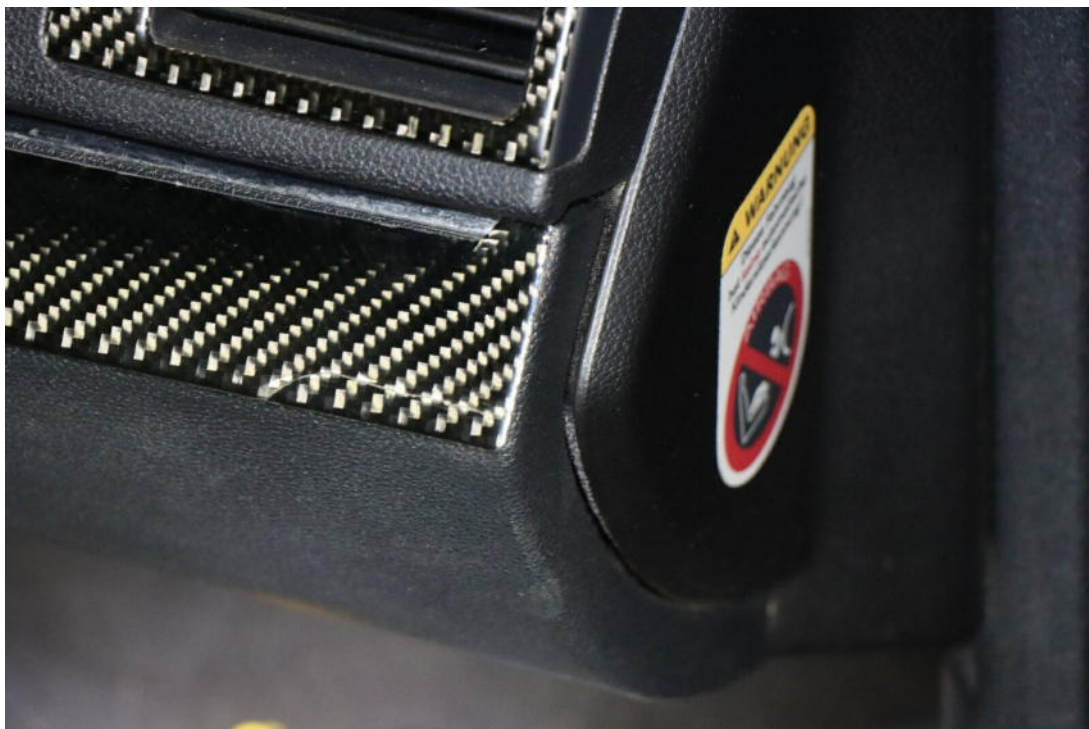
| 23. Handschufach Dekorleiste gebrochen,<br>erneuern (Bild 16, 17) | 650 | 35 | -227,50 | |

Bild 16 : Handschufach Dekorleiste gebrochen

Bild 17 : Handschufach Dekorleiste gebrochen

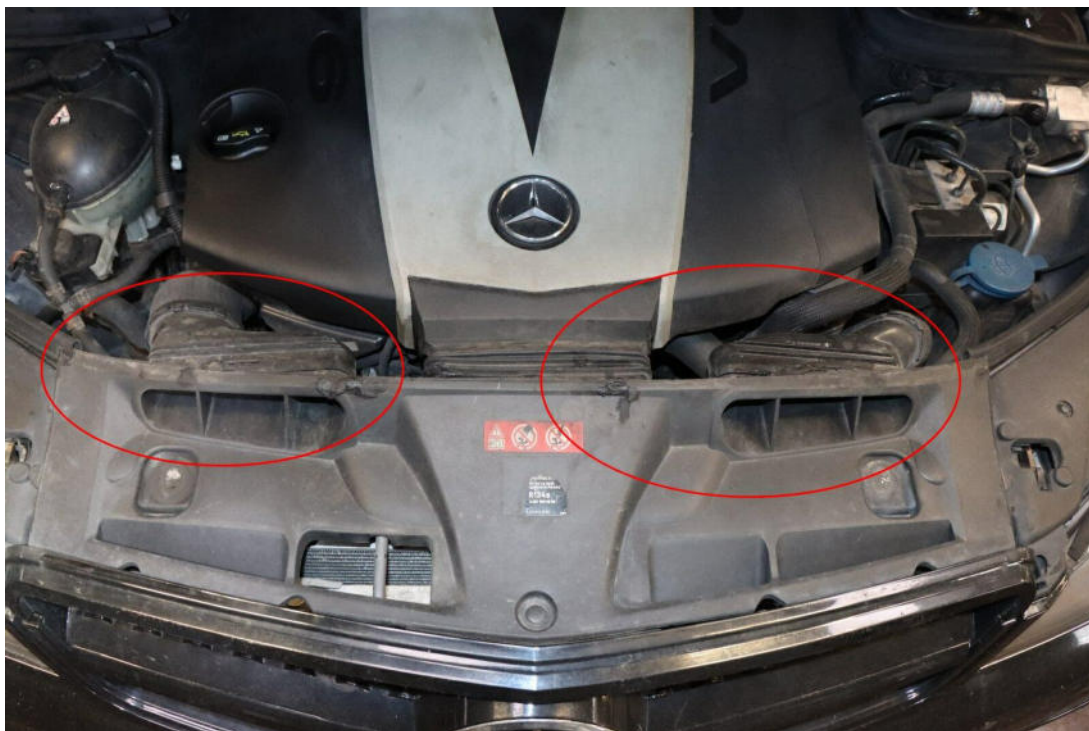
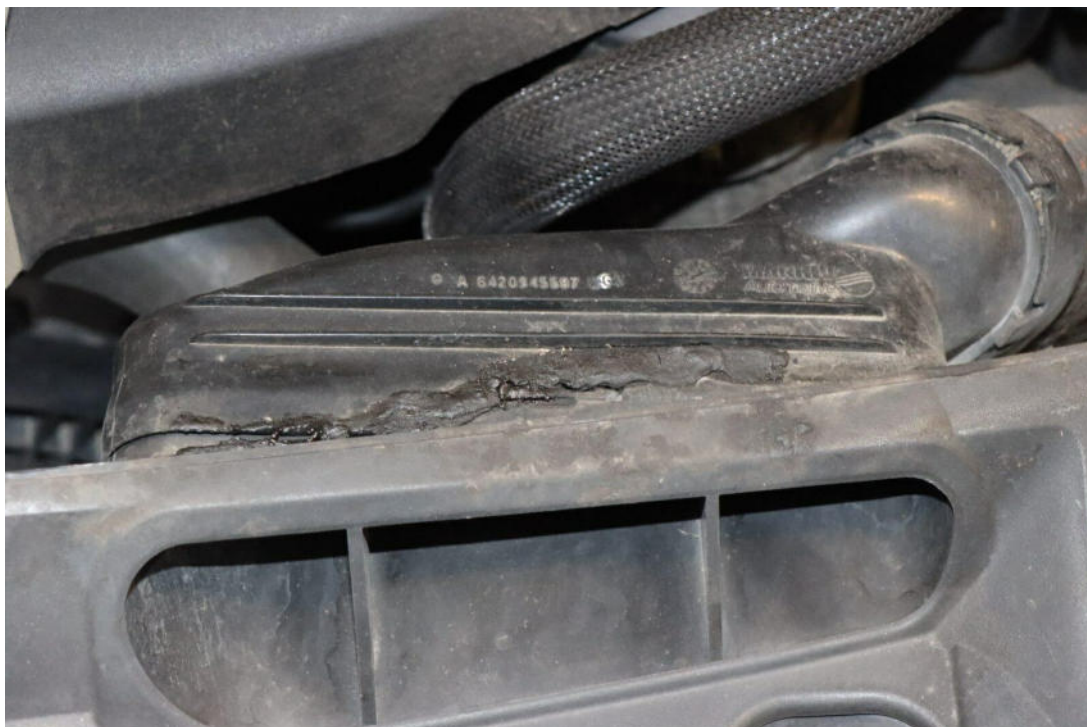
| Bezeichnung des Schadens / Rep.-Weg | Rep.Kost brutto | Anrechnung | Minderwert brutto |
|---|---|---|---|
| 6. Ansaugschlauch / Luftführung im Bereich Schloßträger lose, teilweise geklebt, erneuern (Bild 18, 20) | 200 | 100 | -200,00 |

Bild 18 : Ansaugschlauch / Luftführung im Bereich Schloßträger lose, teilweise geklebt

Bild 20 : Ansaugschlauch / Luftführung im Bereich Schloßträger lose, teilweise geklebt

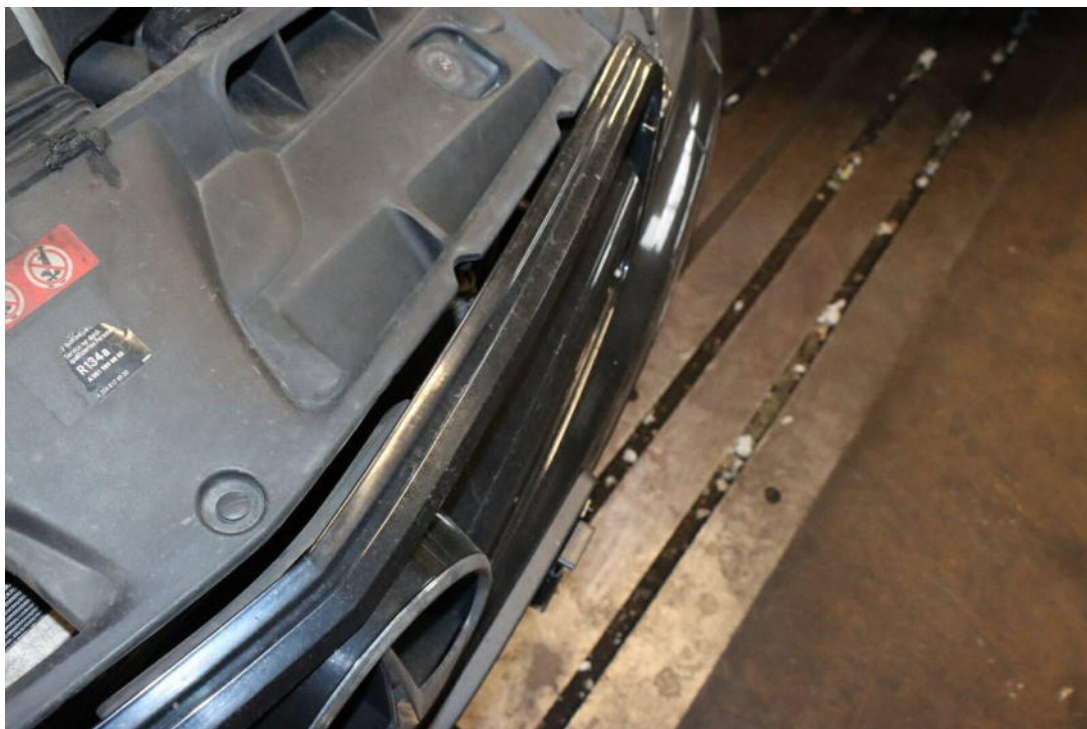
| Bezeichnung des Schadens / Rep.-Weg | Rep.Kost brutto | Anrechnung | Minderwert brutto |
|---|---|---|---|
| 5. Kühlergrill lose, prüfen<br>Schadenerweiterung möglich, prüfen und Befund festlegen, Schadenerweiterung möglich (Bild 19) | 50 | 100 | -50,00 |

Bild 19 : Kühlergrill lose, prüfen Schadenerweiterung möglich

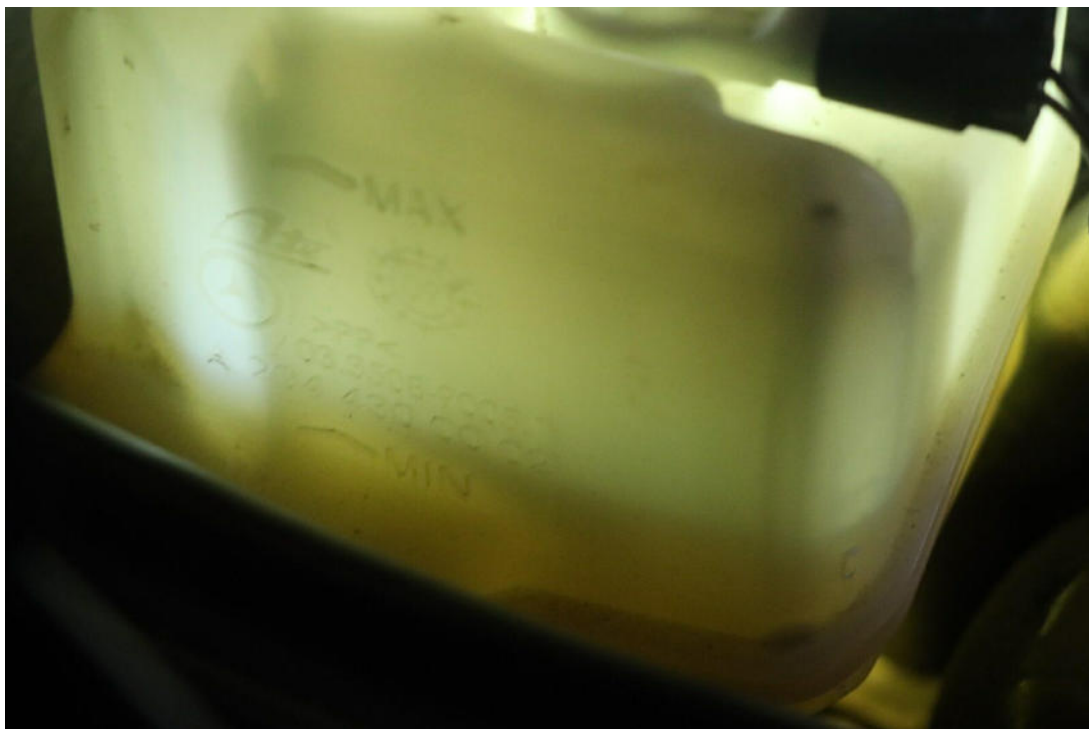
| Bezeichnung des Schadens / Rep.-Weg | Rep.Kost brutto | Anrechnung | Minderwert brutto |
|---|---|---|---|
| 7. Bremsflüssigkeitspegel bei Minimum Markierung, erneuern (Bild 21) | 230 | 35 | -80,50 |

Bild 21 : Bremsflüssigkeitspegel bei Minimum Markierung

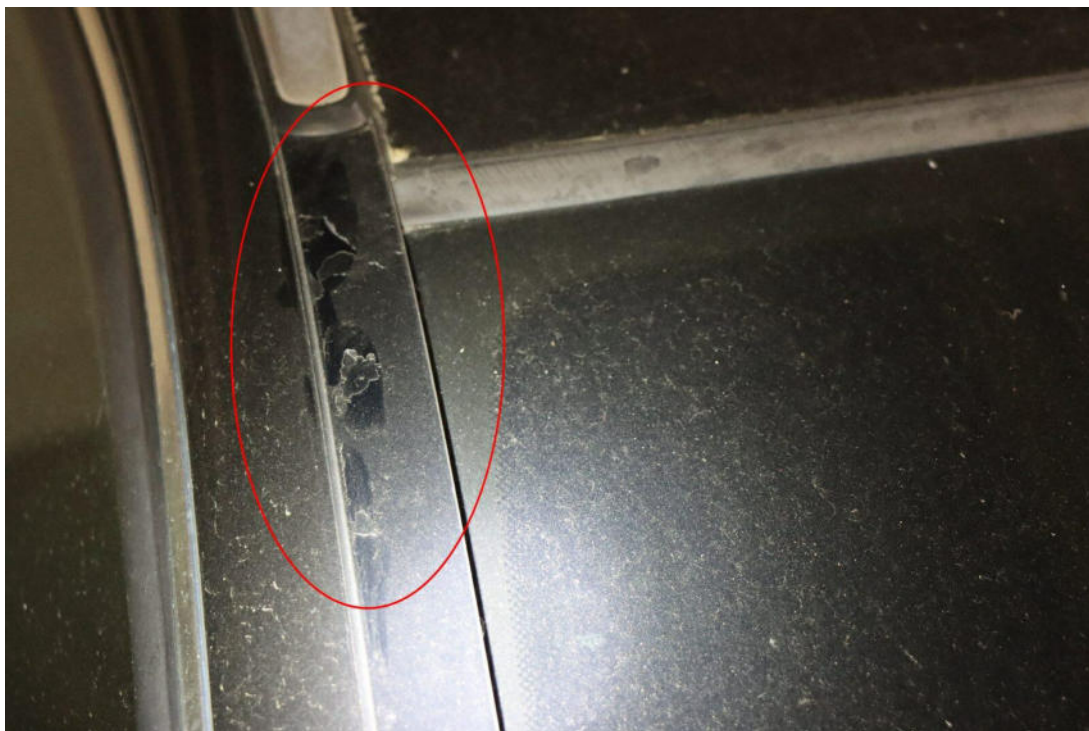
| 24. Abdeckung Windlauf rechts Lackabplatzer,<br>smart repair (Bild 22) | 300 | 100 | -300,00 | |

Bild 22 : Abdeckung Windlauf rechts Lackabplatzer

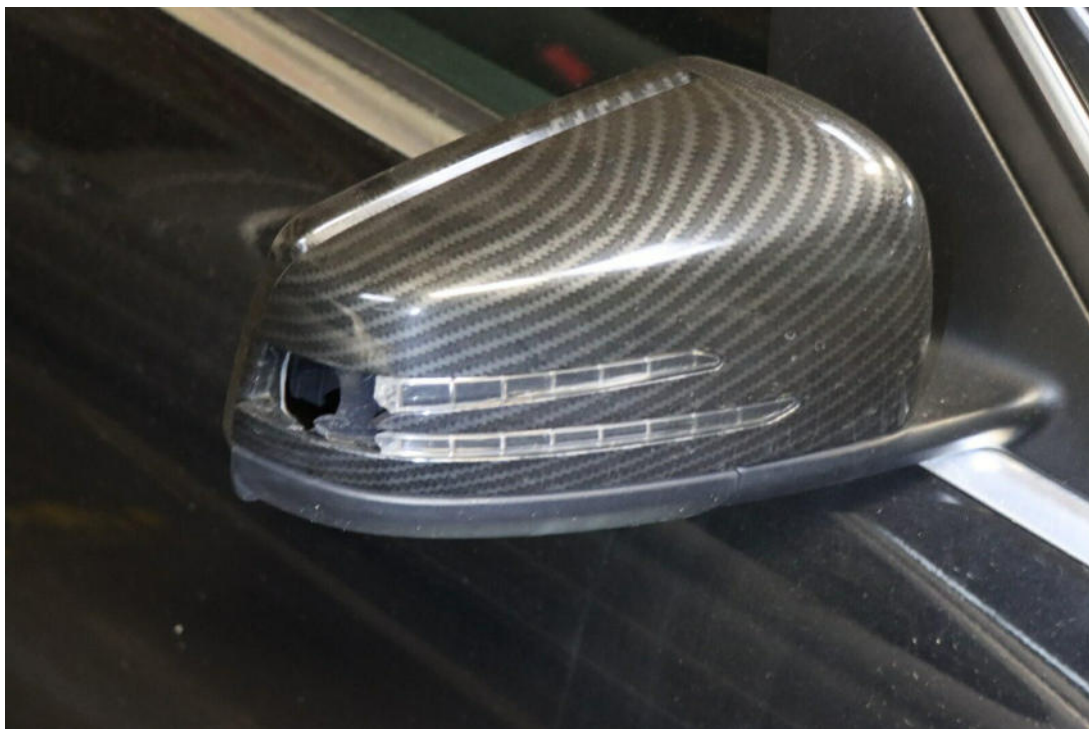
| Bezeichnung des Schadens / Rep.-Weg | Rep.Kost brutto | Anrechnung | Minderwert brutto |
|---|---|---|---|
| 9. Außenspiegel rechts Gehäuse gebrochen inkl. Fahrtrichtungsanzeiger seitlich rechts, erneuern (Bild 23) | 300 | 100 | -300,00 |

Bild 23 : Außenspiegel rechts Gehäuse gebrochen inkl. Fahrtrichtungsanzeiger seitlich rechts

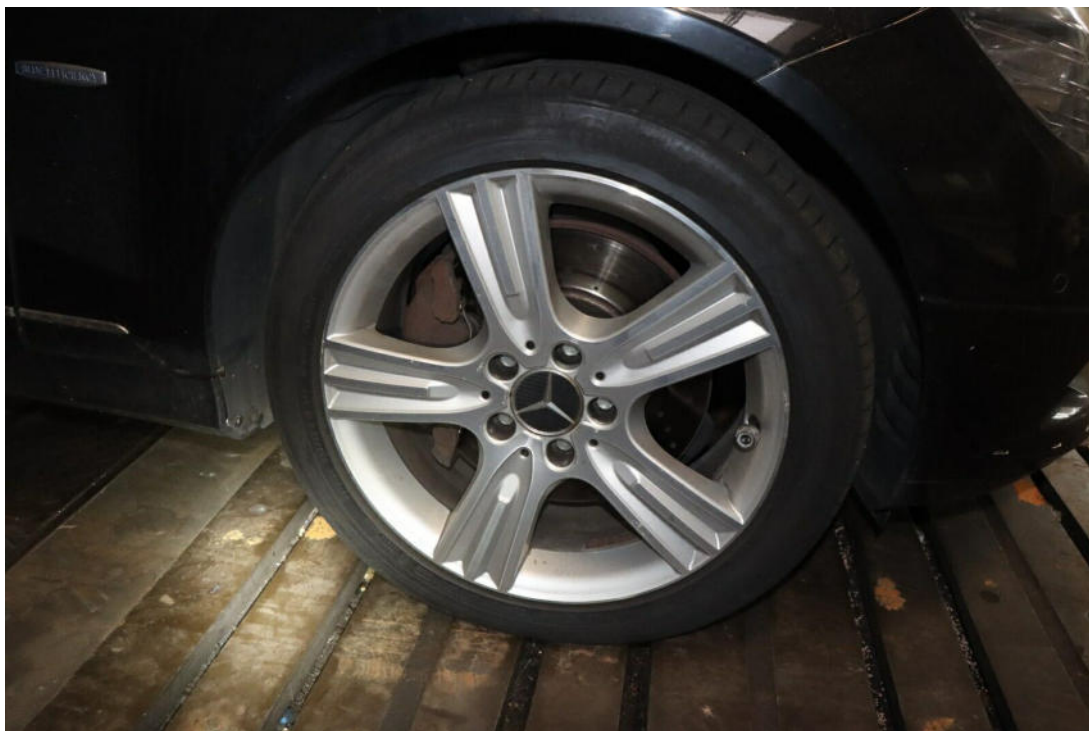
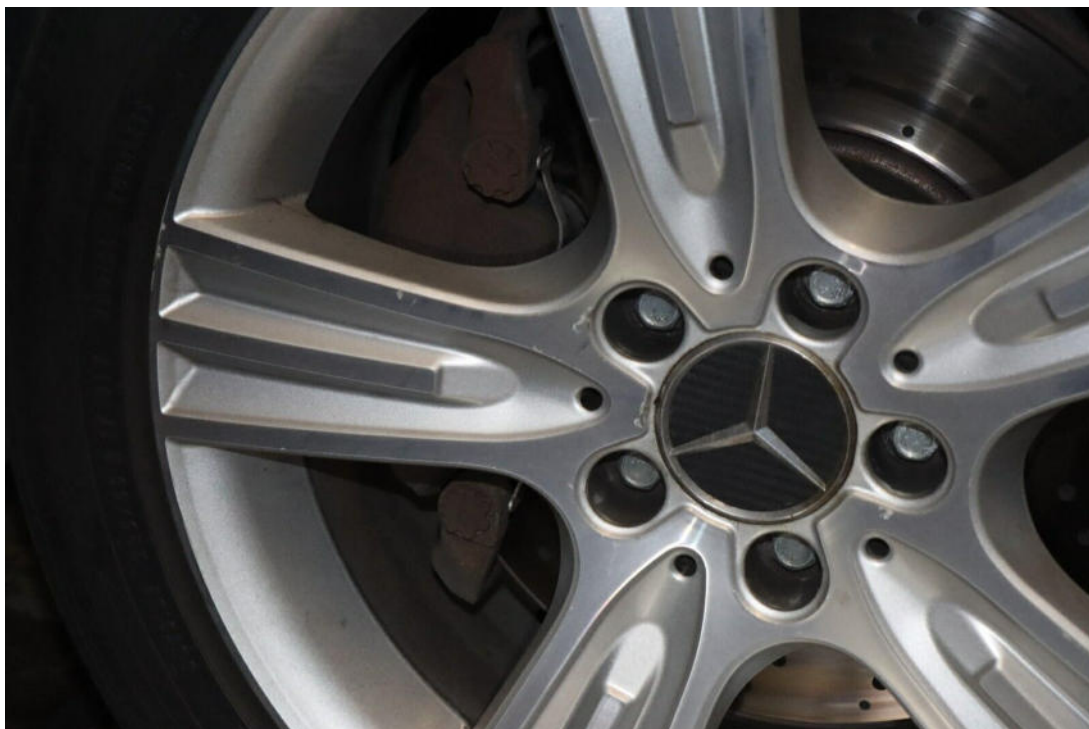
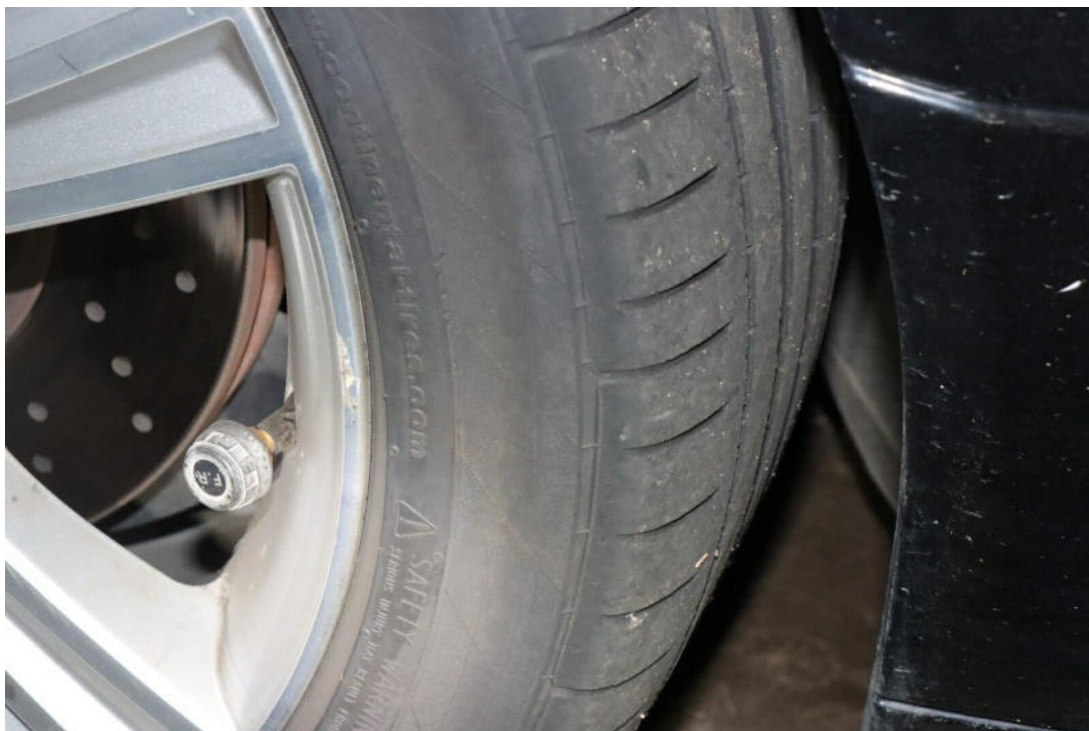
| 16. Leichtmetallfelge vorne rechts Felgenhorn<br>verschrammt, smart repair (Bild 24, 25, 26) | 200 | 100 | -200,00 | |

Bild 24 : Leichtmetallfelge vorne rechts Felgenhorn verschrammt

Bild 25 : Leichtmetallfelge vorne rechts Felgenhorn verschrammt

Bild 26 : Leichtmetallfelge vorne rechts Felgenhorn verschrammt

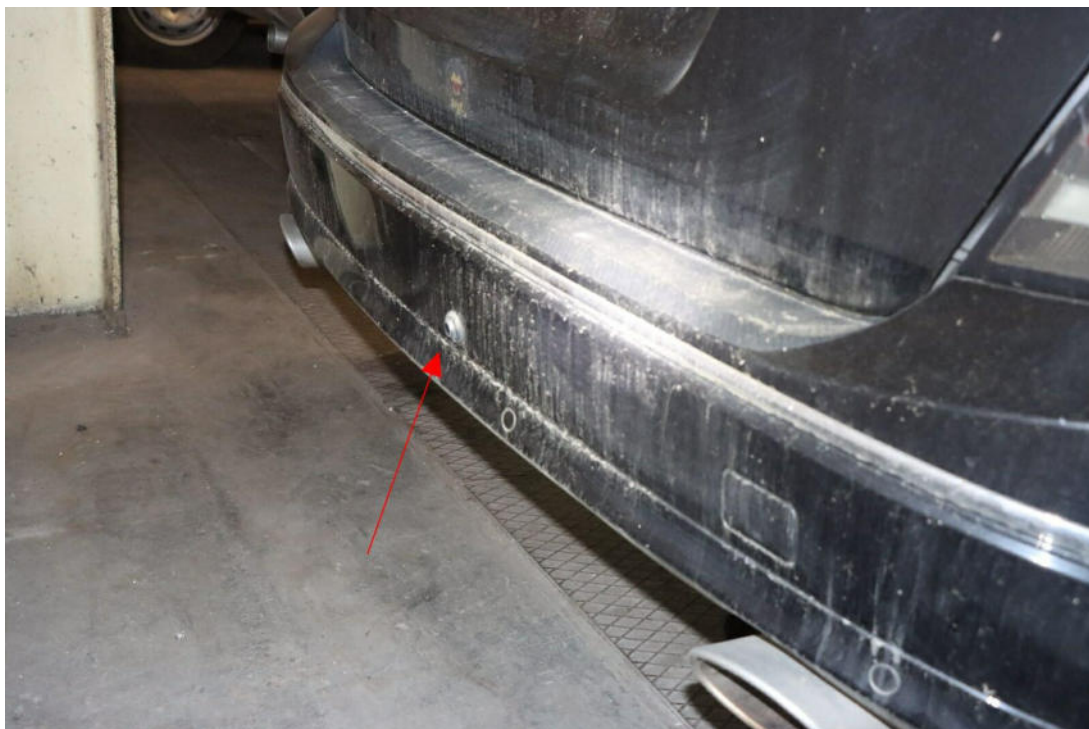
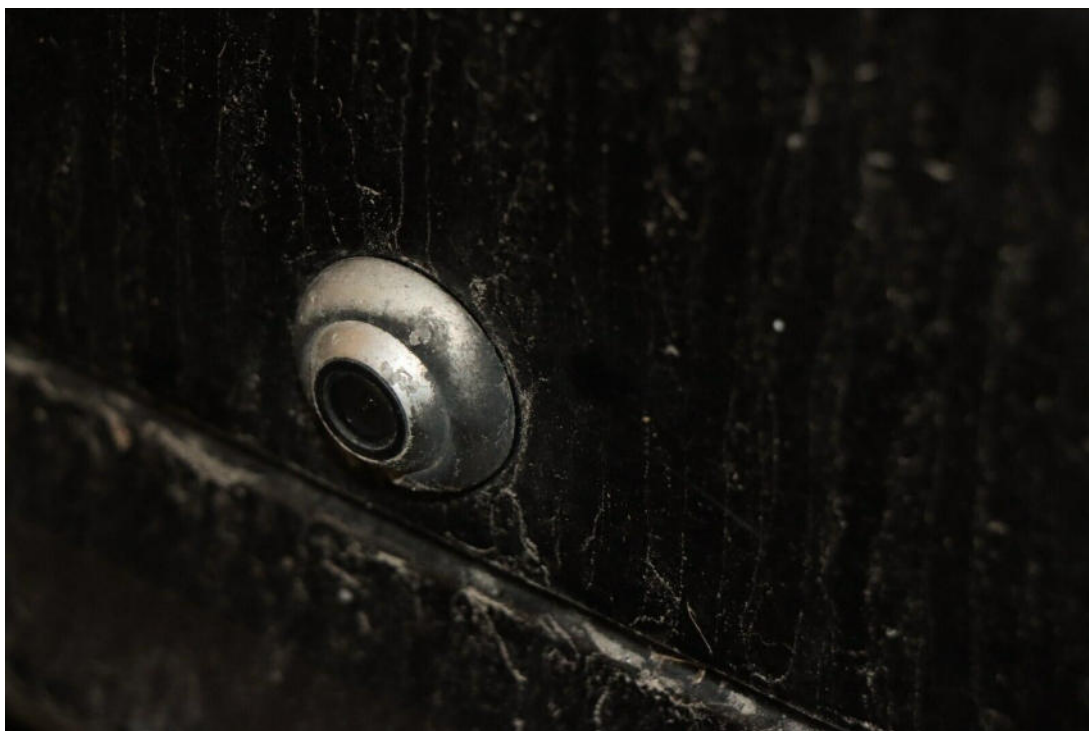
| 18. Stoßfängerverkleidung Kamera in<br>Stoßfängerverkleidung nachgerüstet,<br>Funktion konnte nicht überprüft werden,<br>prüfen und Befund festlegen,<br>Schadenerweiterung möglich (Bild 27, 28) | 50 | 100 | -50,00 | |

Bild 27 : Stoßfängerverkleidung Kamera in Stoßfängerverkleidung nachgerüstet, Funktion konnte nicht überprüft werden

Bild 28 : Stoßfängerverkleidung Kamera in Stoßfängerverkleidung nachgerüstet, Funktion konnte nicht überprüft werden

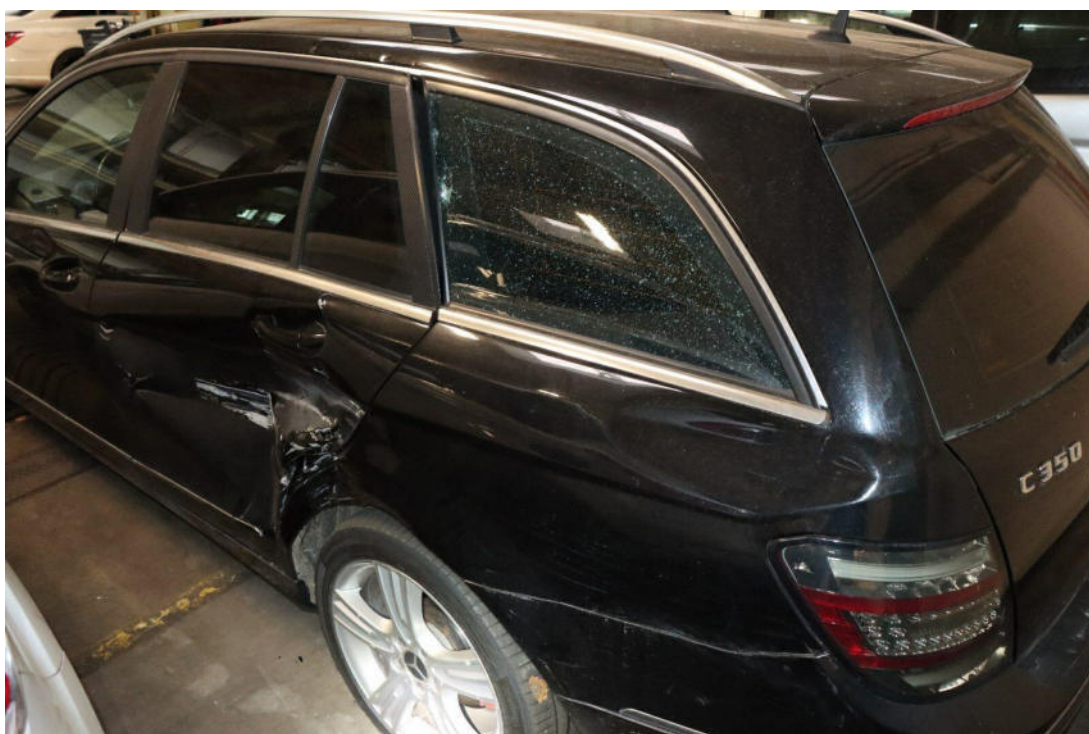
| Bezeichnung des Schadens / Rep.-Weg | Rep.Kost brutto | Anrechnung | Minderwert brutto |
|---|---|---|---|
| 10. Seitenwand hinten links großflächig deformiert, erneuern (Bild 30) | 7.600 | 100 | -7.600,00 |

Bild 30 : Seitenwand hinten links großflächig deformiert

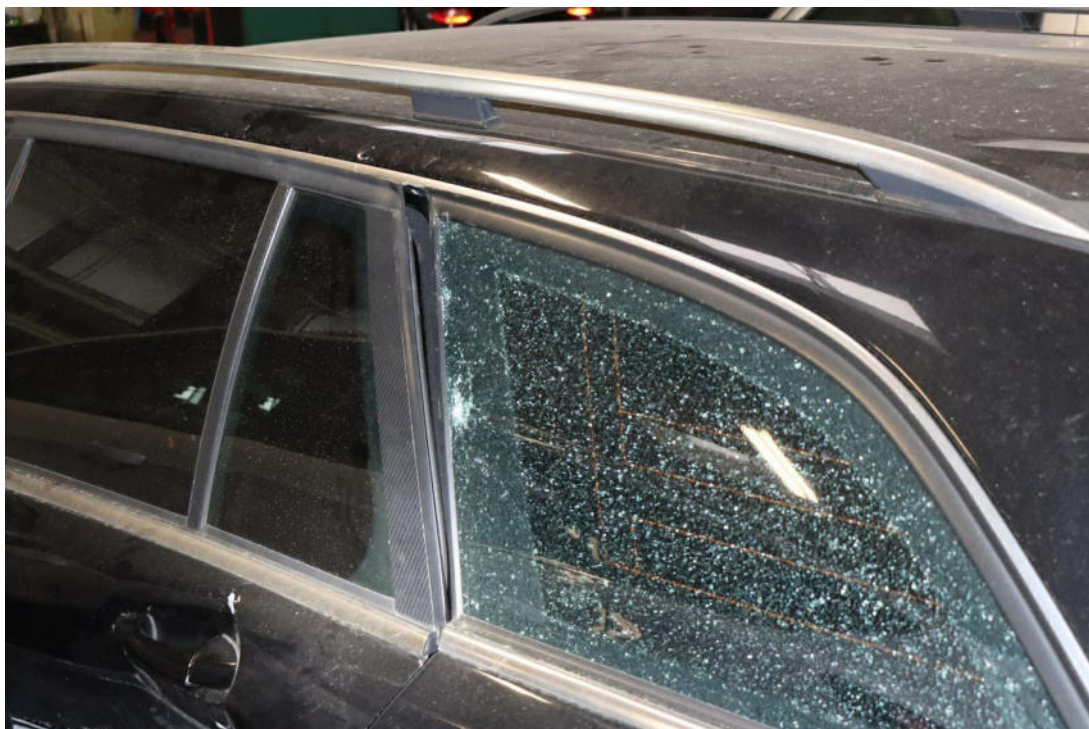
| Bezeichnung des Schadens / Rep.-Weg | Rep.Kost brutto | Anrechnung | Minderwert brutto |
|---|---|---|---|
| 11. Seitenscheibe hinten links Kofferraum gesprungen, erneuern (Bild 31) | 900 | 100 | -900,00 |

Bild 31 : Seitenscheibe hinten links Kofferraum gesprungen

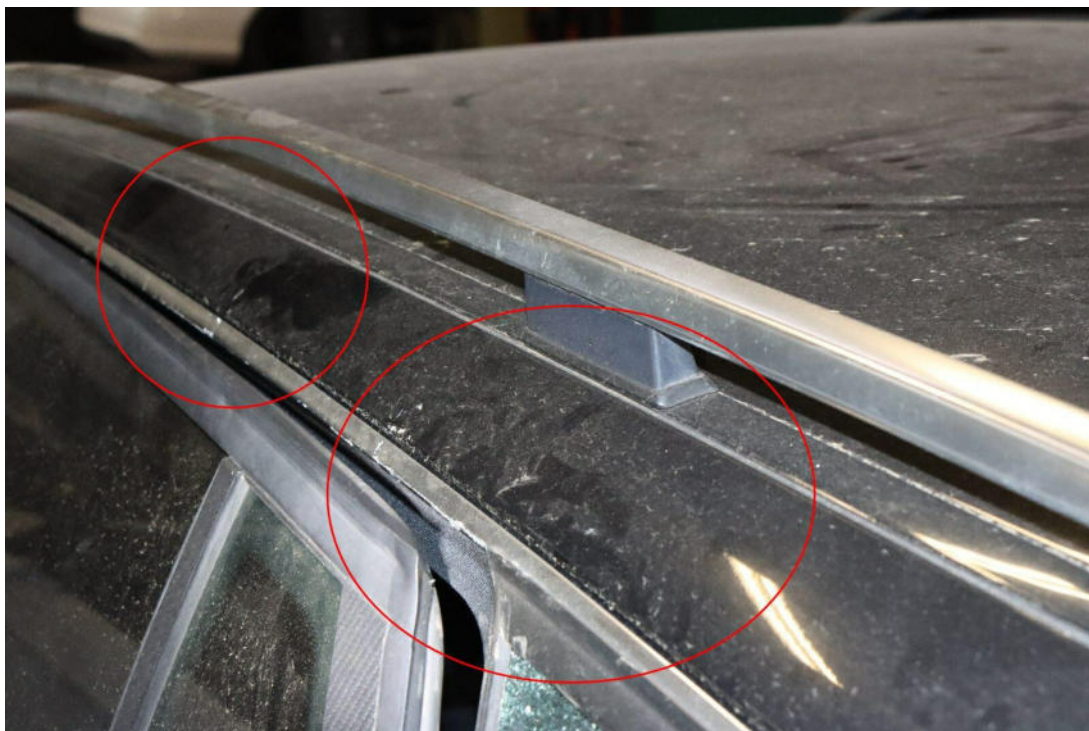
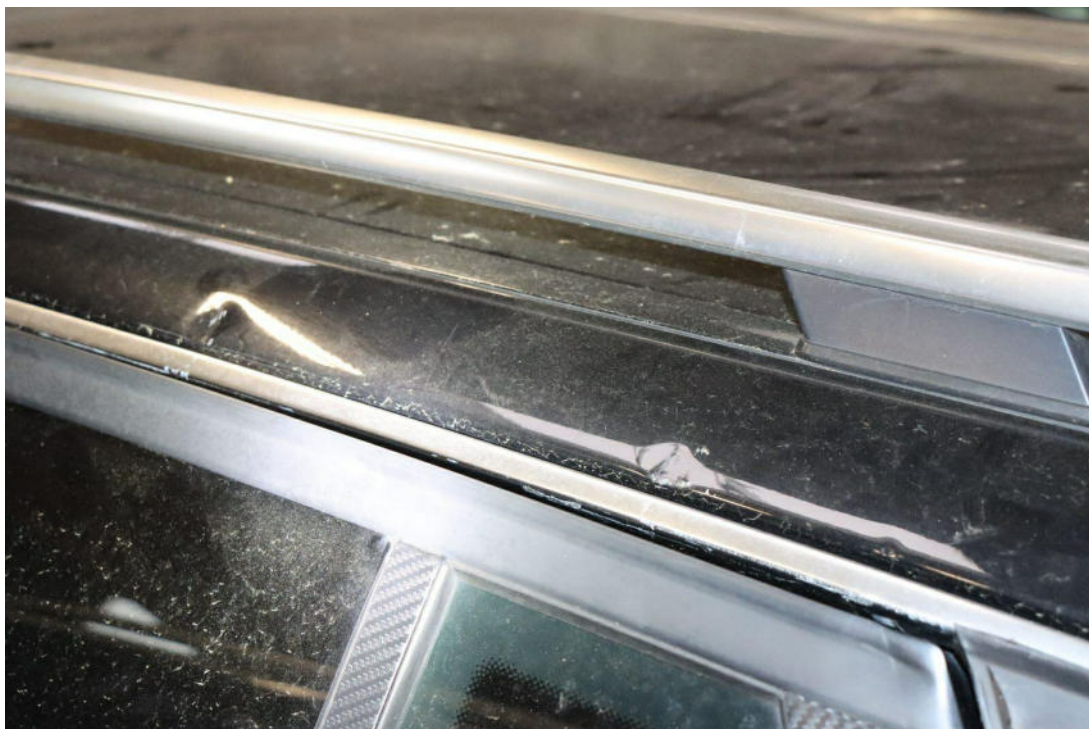
| 19. Dachholm links mehrfach eingedellt,<br>erneuern (Bild 32, 33) | 1.000 | 100 | -1.000,00 | |

Bild 32 : Dachholm links mehrfach eingedellt

Bild 33 : Dachholm links mehrfach eingedellt

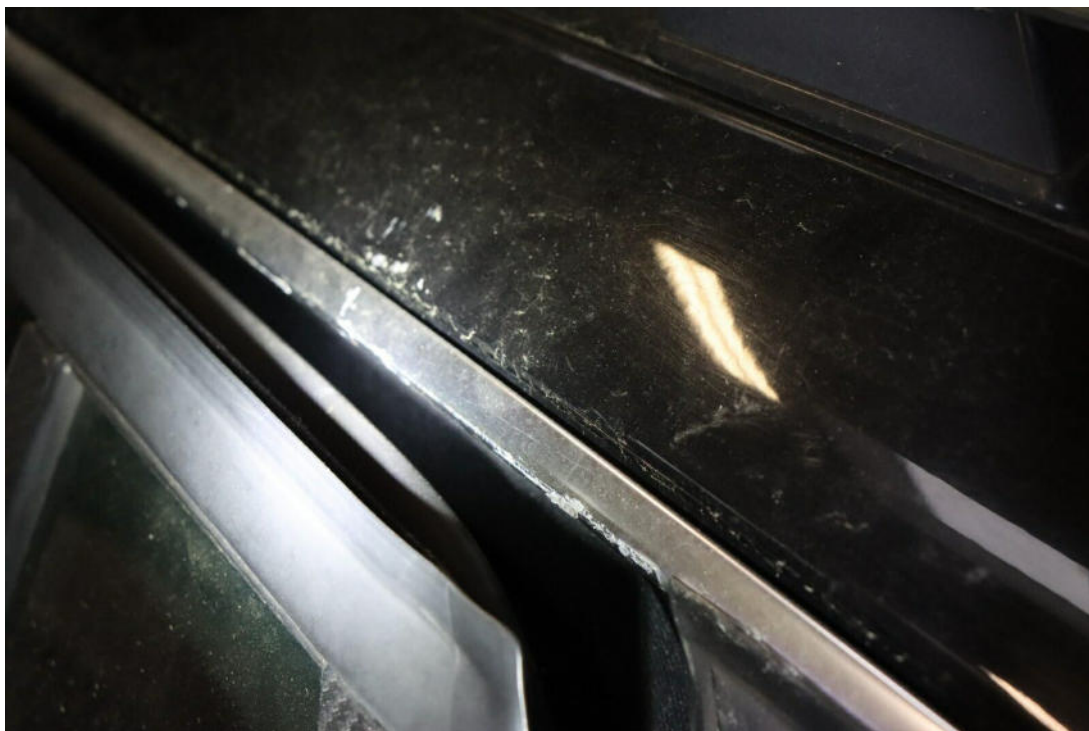
| 21. Zierleiste Dach Chromleiste links<br>verschrammt, erneuern (Bild 34) | 300 | 100 | -300,00 | |

Bild 34 : Zierleiste Dach Chromleiste links verschrammt
