DEKRA Automobil GmbH  
Niederlassung Hannover

Bewertungsgutachten

| Aktenzeichen | 22 DR II 1127/25 | | |

| Typ / Verkaufsbezeichnung | C -Klasse T-Modell (BM 204)(09.2007->) / C 350 CDI DPF T Avantgarde |

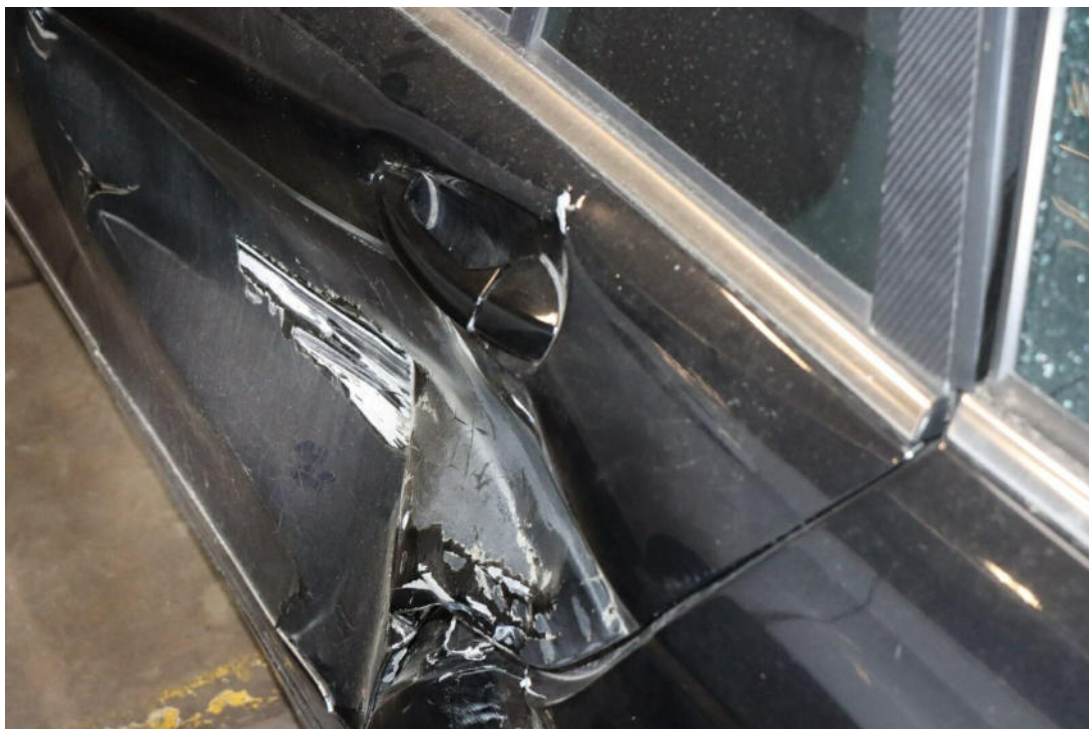
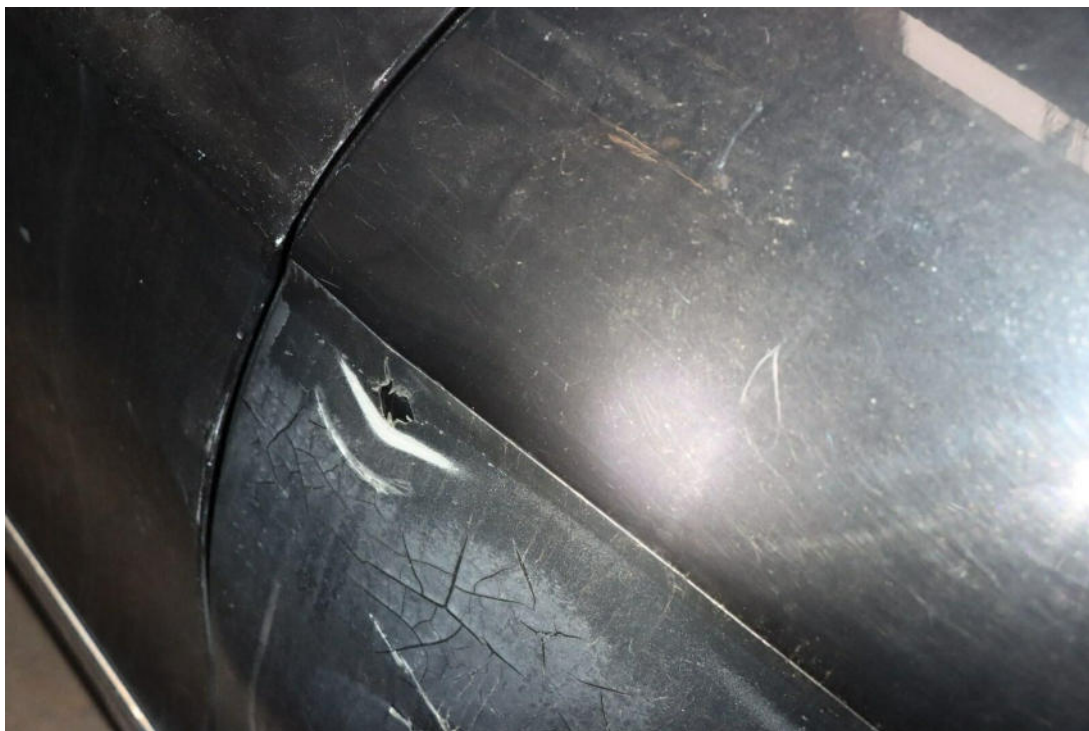
- Fondtür links großflächig gespachtelt und nachlackiert

| 14. Fondtür links großflächig eingedellt,<br>erneuern (Bild 35, 36) | 3.100 | 100 | -3.100,00 | |

Bild 35 : Fondtür links großflächig eingedellt

Bild 36 : Fondtür links großflächig eingedellt

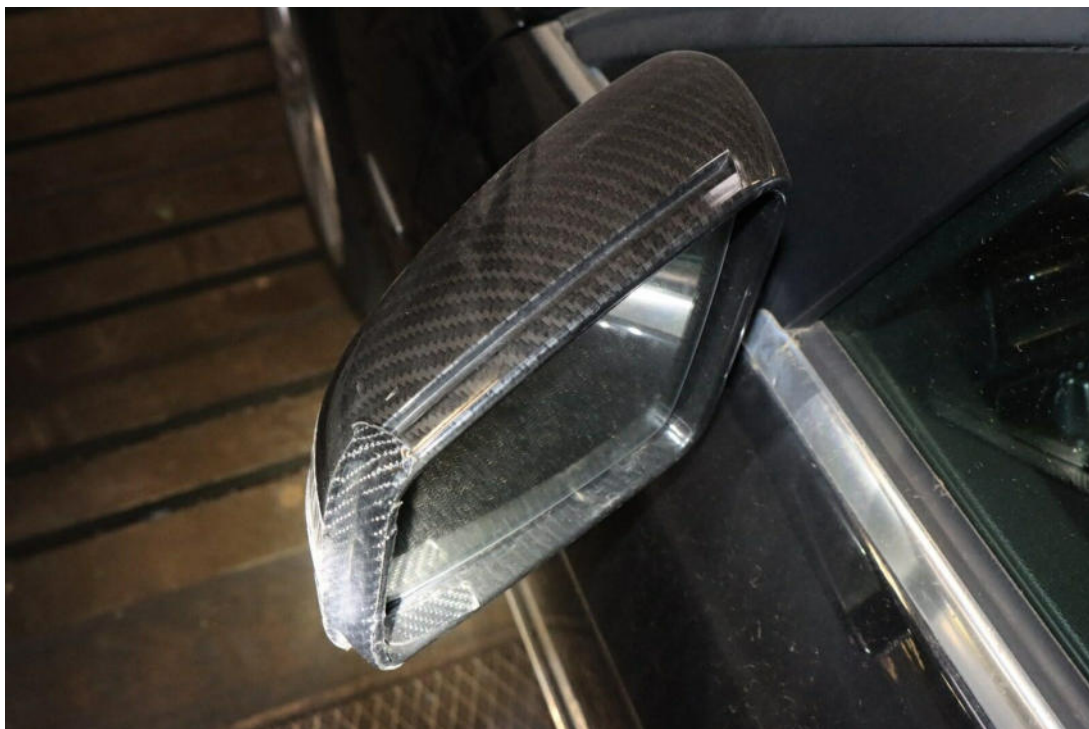
| 22. Außenspiegel links Gehäuse gebrochen,<br>erneuern (Bild 37) | 300 | 100 | -300,00 | |

Bild 37 : Außenspiegel links Gehäuse gebrochen

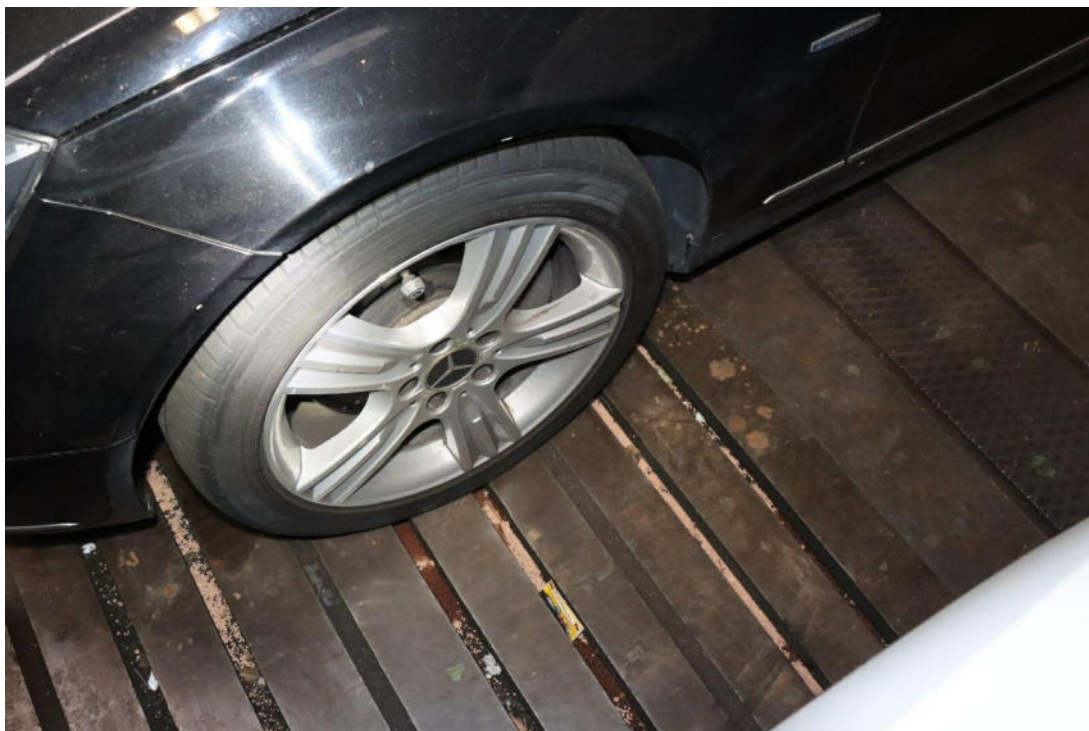
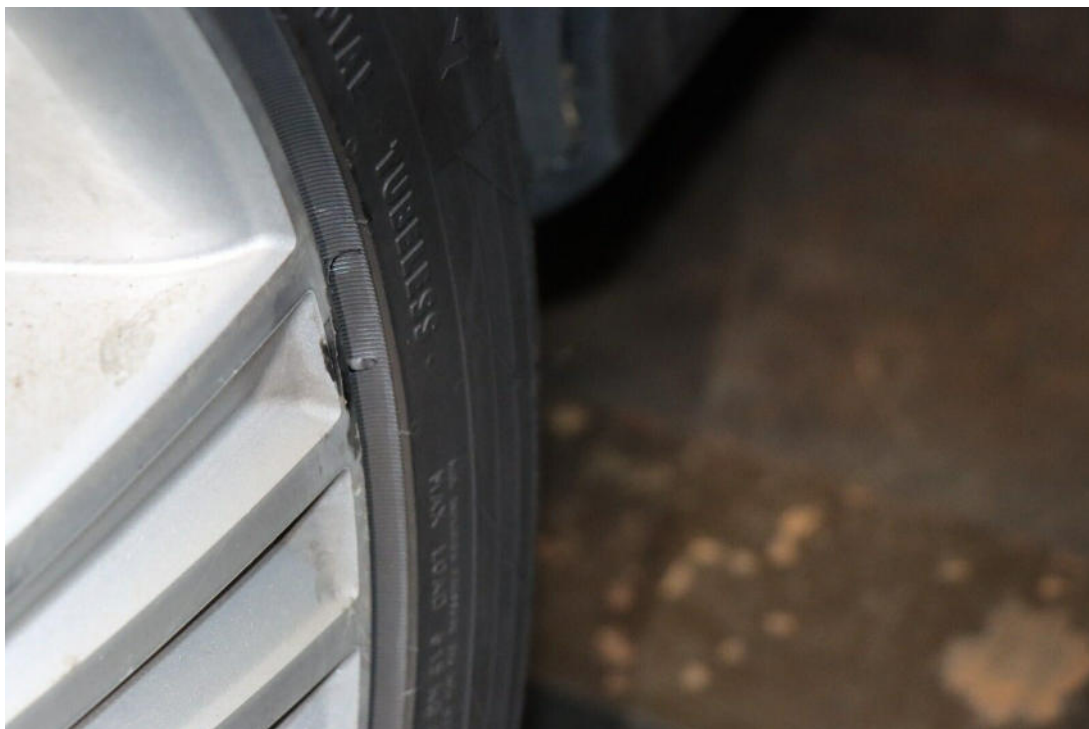
| 15. Leichtmetallfelge vorne links Felgenhorn<br>verschrammt, smart repair (Bild 38, 39) | 200 | 100 | -200,00 | |

Bild 38 : Leichtmetallfelge vorne links Felgenhorn verschrammt

Bild 39 : Leichtmetallfelge vorne links Felgenhorn verschrammt

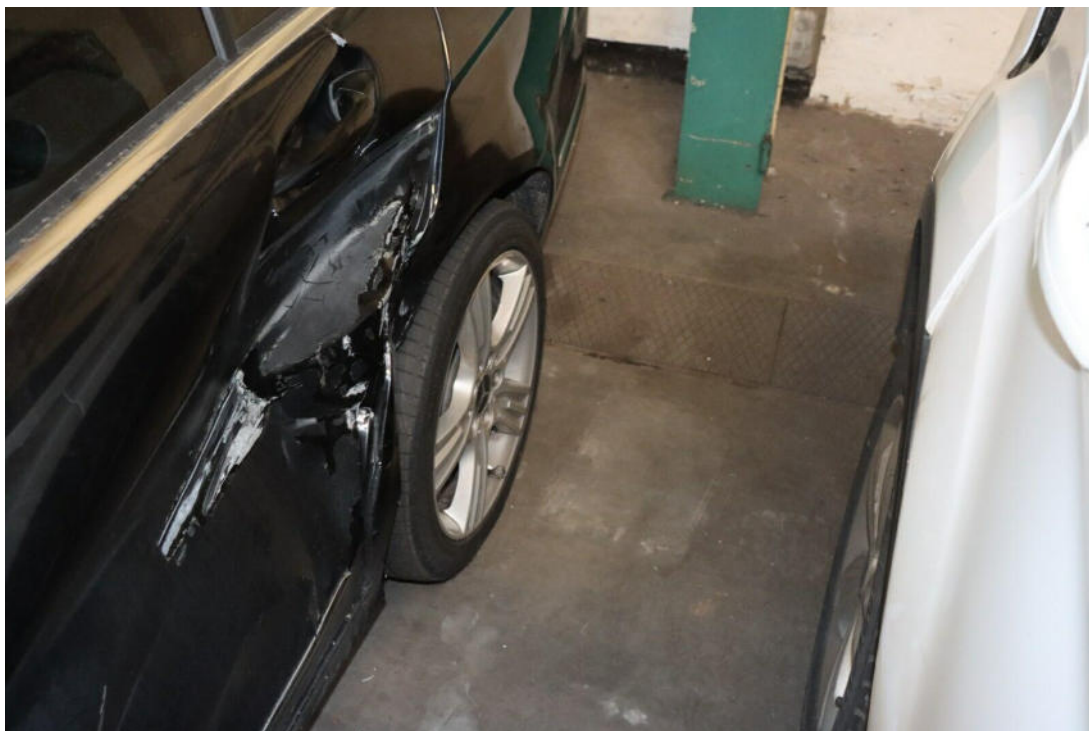
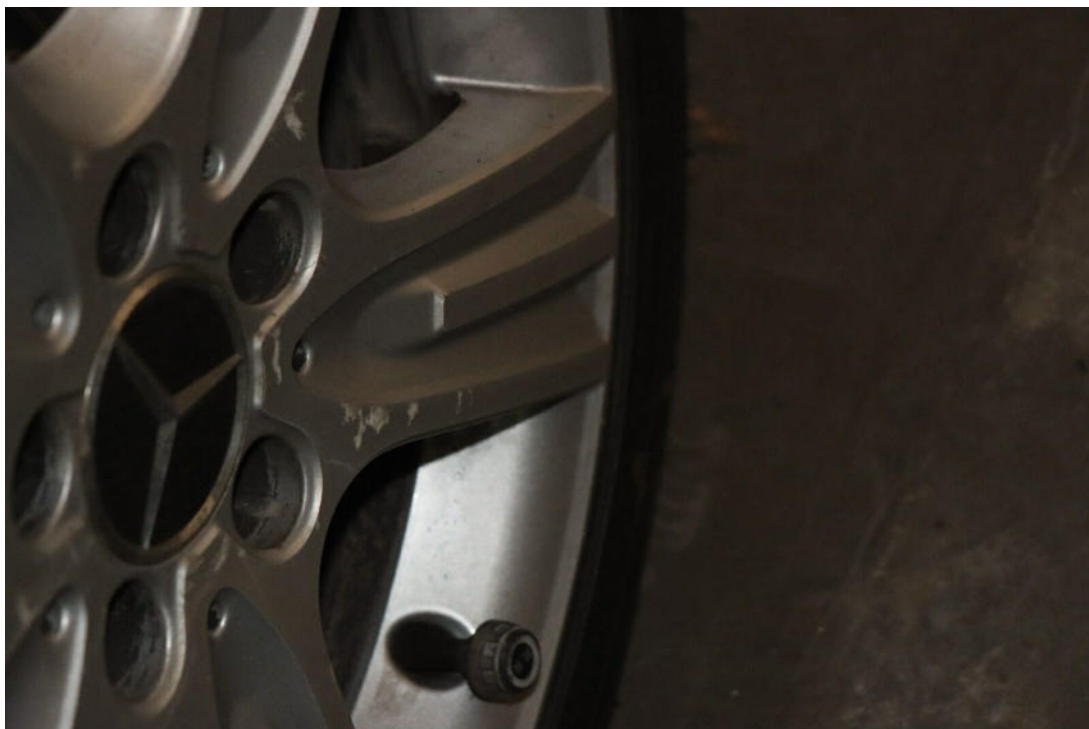
| Bezeichnung des Schadens / Rep.-Weg | Rep.Kost brutto | Anrechnung | Minderwert brutto |
|---|---|---|---|
| 13. Leichtmetallfelge hinten links verschrammt | | | |

| inkl. Reifen und Vermessung, erneuern<br>(Bild 40, 41) | 900 | 35 | -315,00 | |

Bild 40 : Leichtmetallfelge hinten links verschrammt inkl. Reifen und Vermessung

Bild 41 : Leichtmetallfelge hinten links verschrammt inkl. Reifen und Vermessung

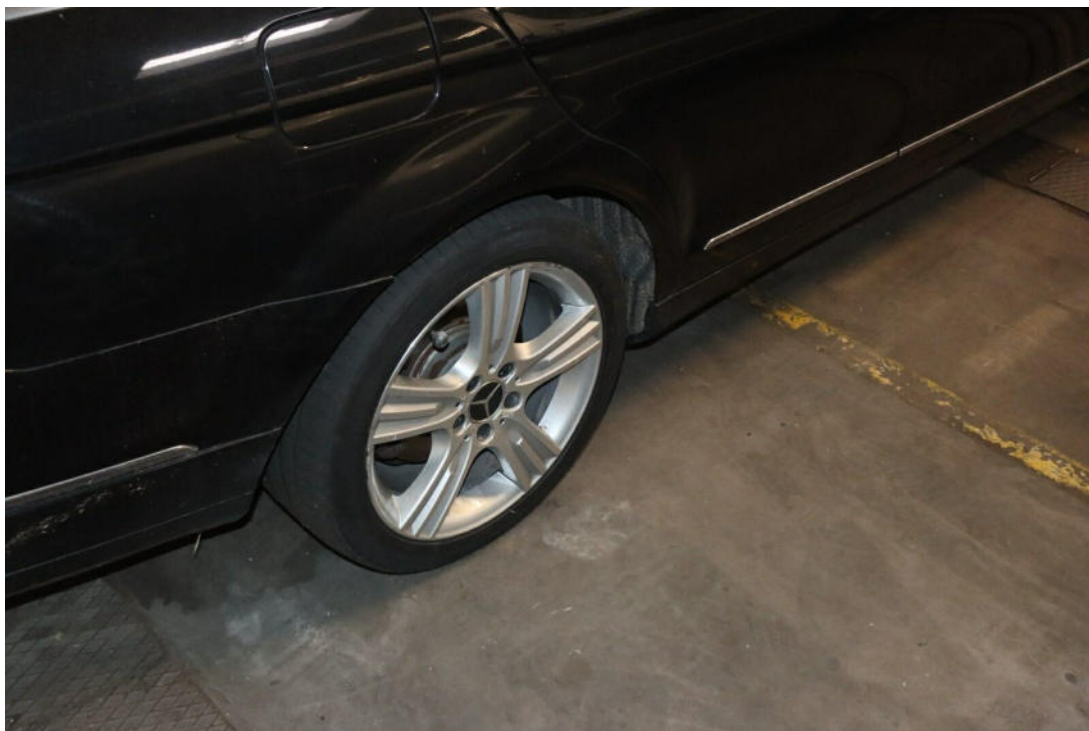
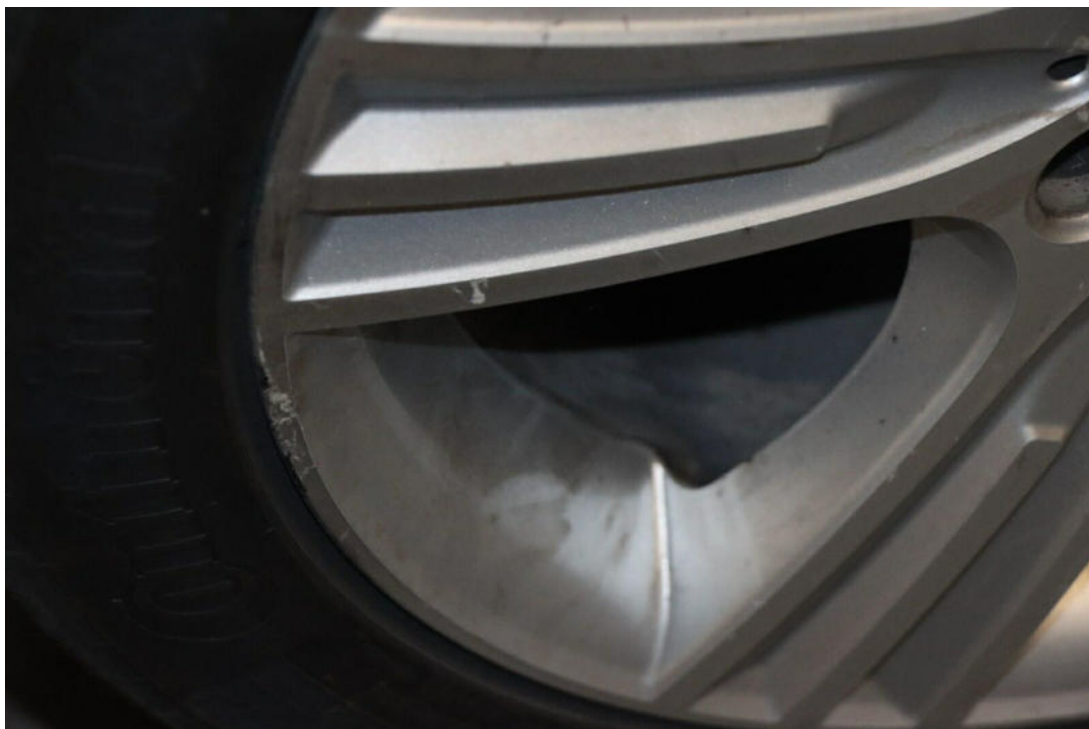
| 17. Leichtmetallfelge hinten rechts Felgenhorn<br>verschrammt, smart repair (Bild 42, 43) | 200 | 35 | -70,00 | |

Bild 42 : Leichtmetallfelge hinten rechts Felgenhorn verschrammt

Bild 43 : Leichtmetallfelge hinten rechts Felgenhorn verschrammt
