Bewertungsgutachten

Kennzeichen **nicht vorhanden** **FIN** **WP1ZZZ92ZDLA20502**

Aktenzeichen	22 DR II 1278/23
Auftraggeber	Gerichtsvollzieher, Volgersweg, 30175 Hannover
Ihr Auftrag vom	22.01.2024, per e-Mail
Besichtigung	06.02.2024 um 13:30 A., 30179 Hannover

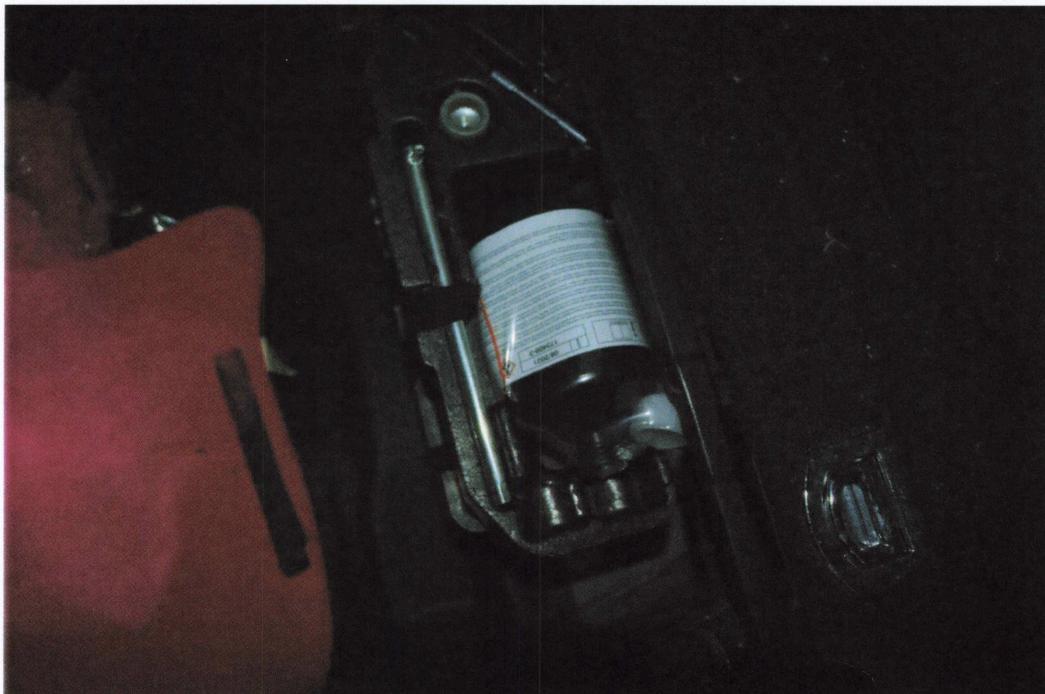
Wartung fällig, Tirefit abgelaufen 08/21, 2. Schlüssel fehlt

Bild 8 : Tirefit abgelaufen 08/21

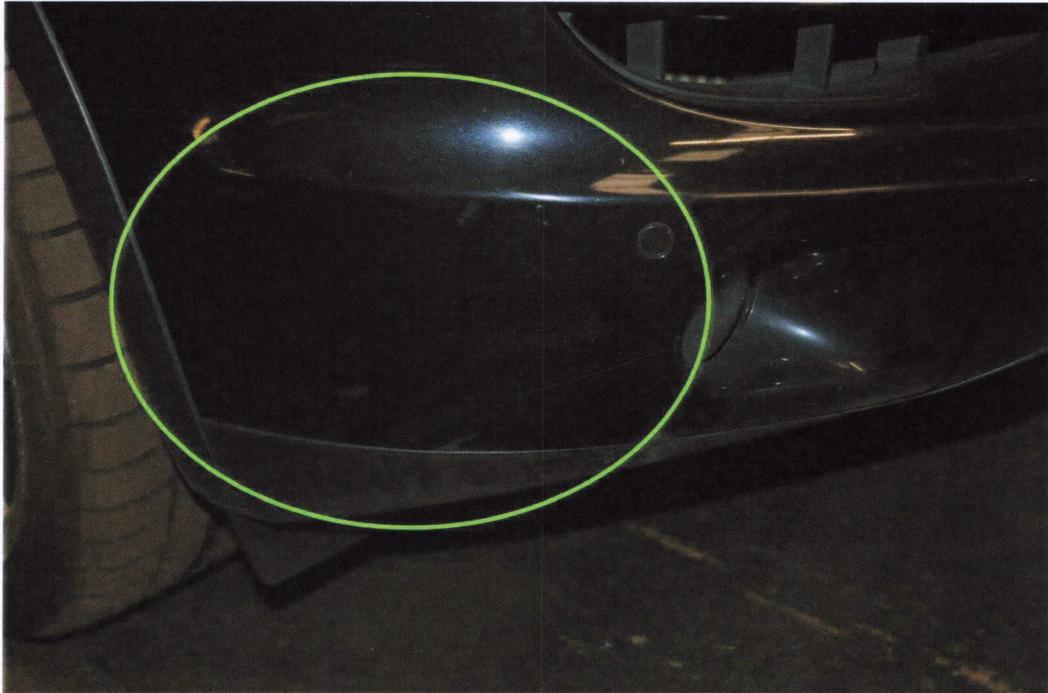
Reifen sind aufgrund der langen Standzeit zu erneuern (Standplatten), erneuern; Bremscheiben hinten links und rechts korrodiert (Standkorrosion), erneuern (Bild 20); Batterie tiefentladen, Fzg konnte trotz Starthilfe nicht gestartet werden, erneuern; Stoßfängerverkleidung vorne rechts im Bereich Eckumführung unten verschrammt, lackieren mit Lackaufbau (Bild 11, 12); Leichtmetallfelge alle im Bereich des Felgenhorn sowie im Bereich der Speichen verschrammt, erneuern (Bild 13, 14, 15, 16, 17, 20, 21, 22); Fondtür links verschrammt, lackieren mit Lackaufbau; Stoßfängerverkleidung im Heckbereich verschrammt, lackieren mit Lackaufbau (Bild 18, 19).

Bild 11 : Stoßfängervrkleidung vorne rechts im Bereich Eckumführung unten verschrammt

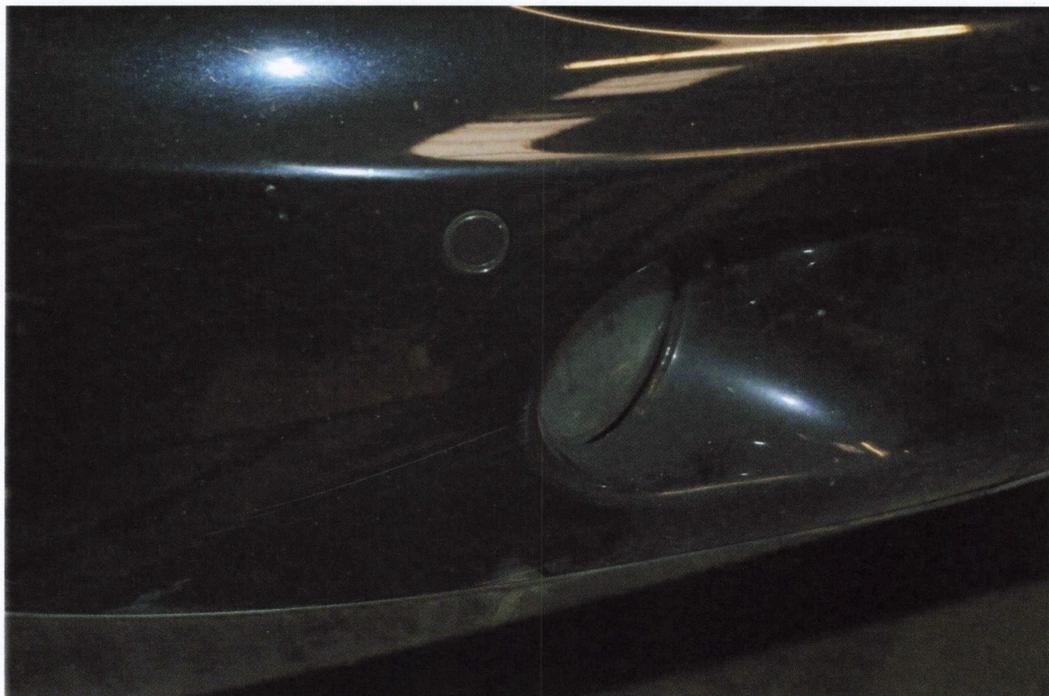
Bild 12 : Stoßfängervrkleidung vorne rechts im Bereich Eckumführung unten verschrammt

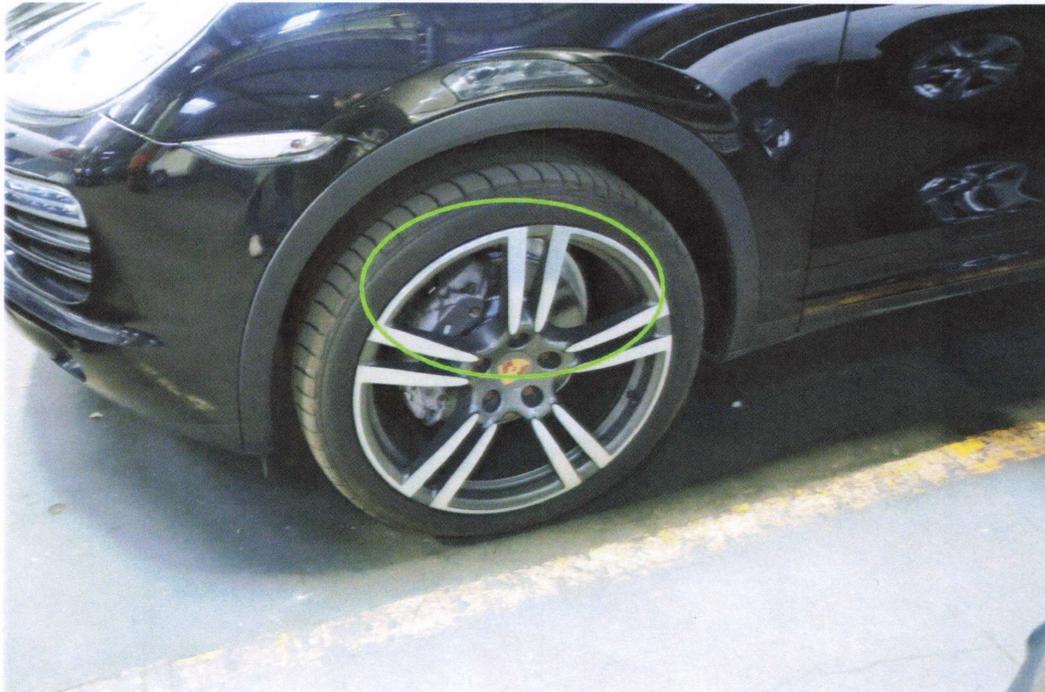
Bild 13 : Leichtmetallfelge alle im Bereich des Felgenhorn sowie im Bereich der Speichen verschrämmt

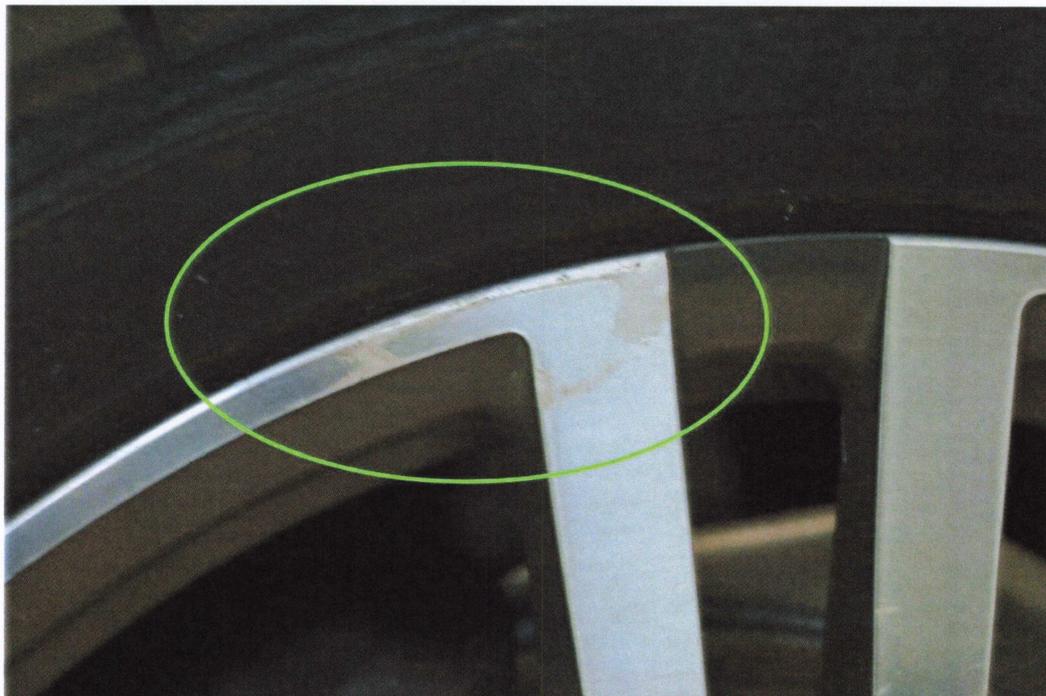
Bild 14 : Leichtmetallfelge alle im Bereich des Felgenhorn sowie im Bereich der Speichen verschrämmt

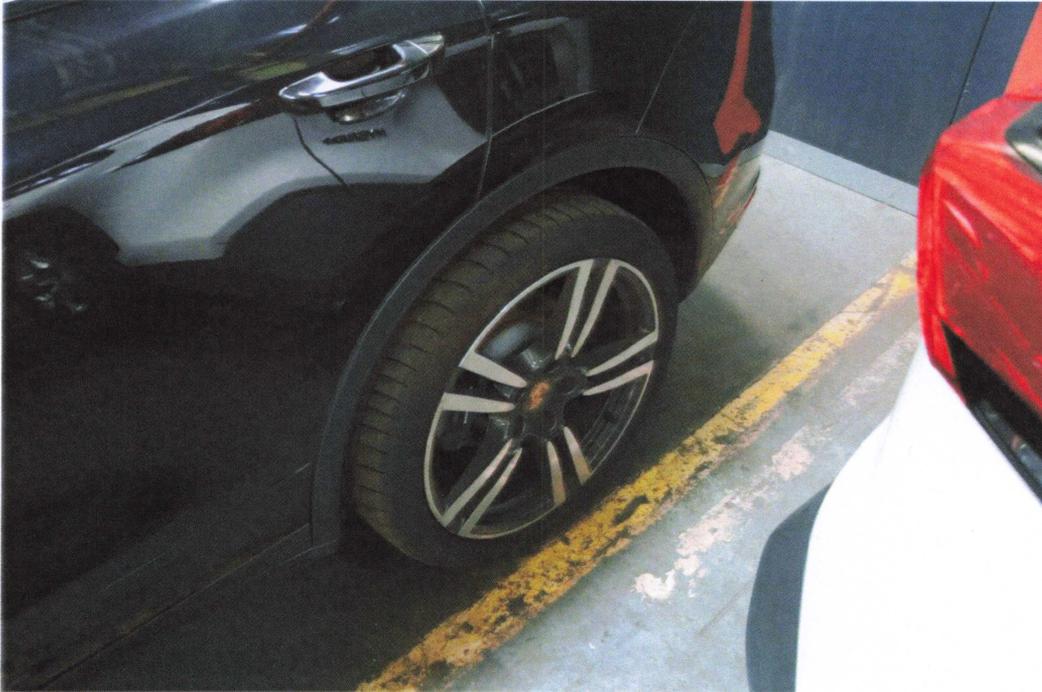
Bild 15 : Leichtmetallfelge alle im Bereich des Felgenhorn sowie im Bereich der Speichen verschrämmt

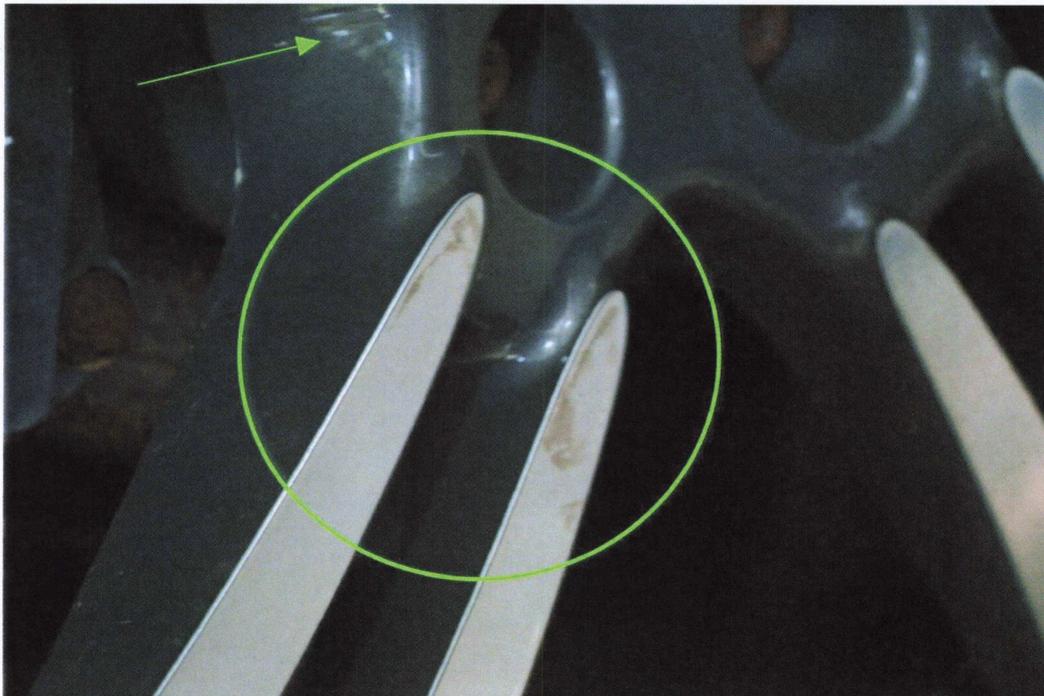
Bild 16 : Leichtmetallfelge alle im Bereich des Felgenhorn sowie im Bereich der Speichen verschrämmt

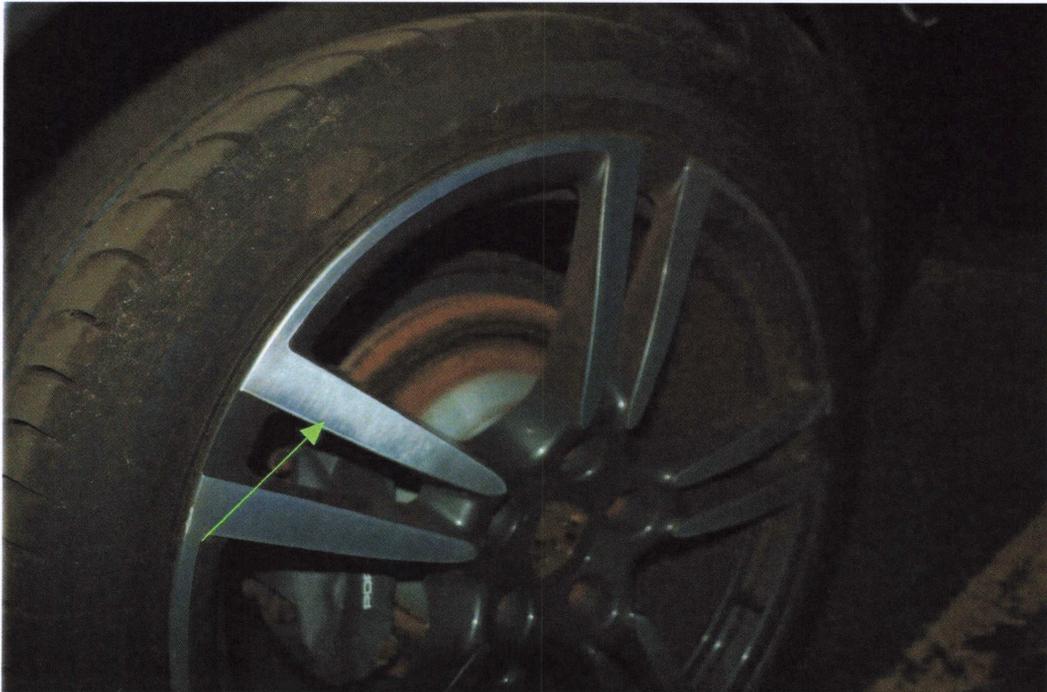
Bild 17 : Leichtmetallfelge alle im Bereich des Felgenhorn sowie im Bereich der Speichen verschrammt

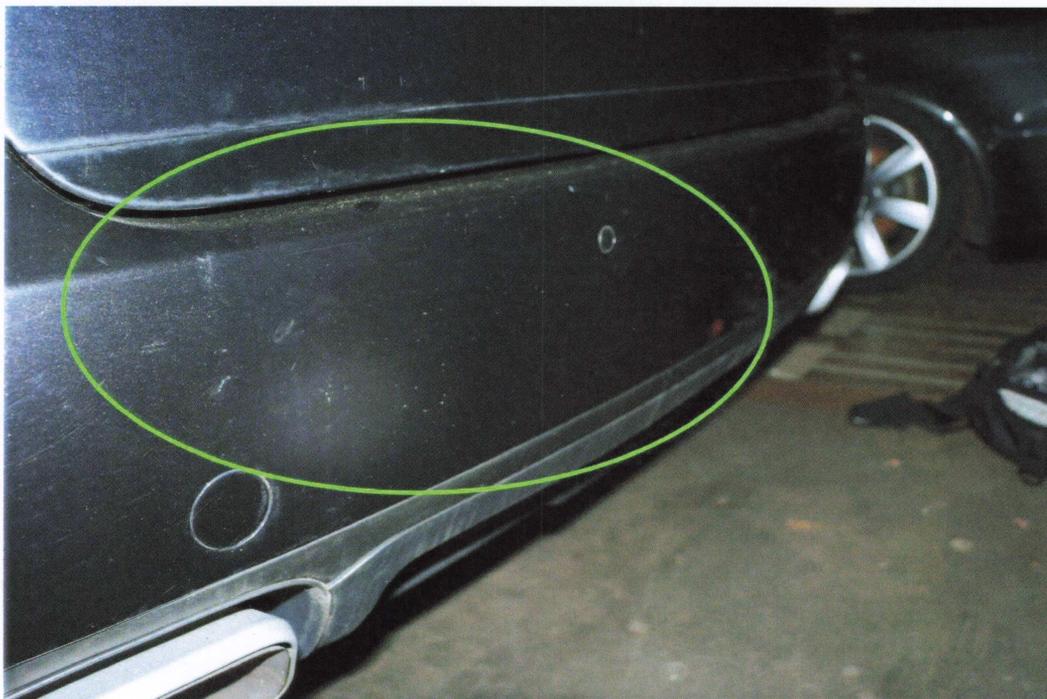
Bild 18 : Stoßfängerverkleidung im Heckbereich verschrammt

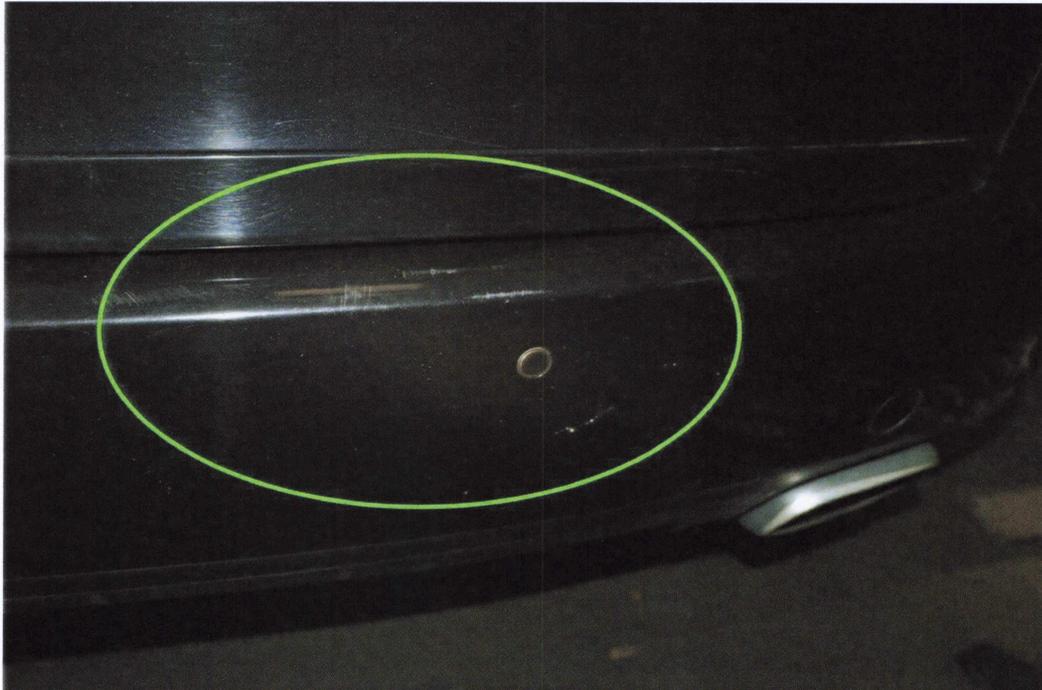
Bild 19 : Stoßfängerverkleidung im Heckbereich verschrammt

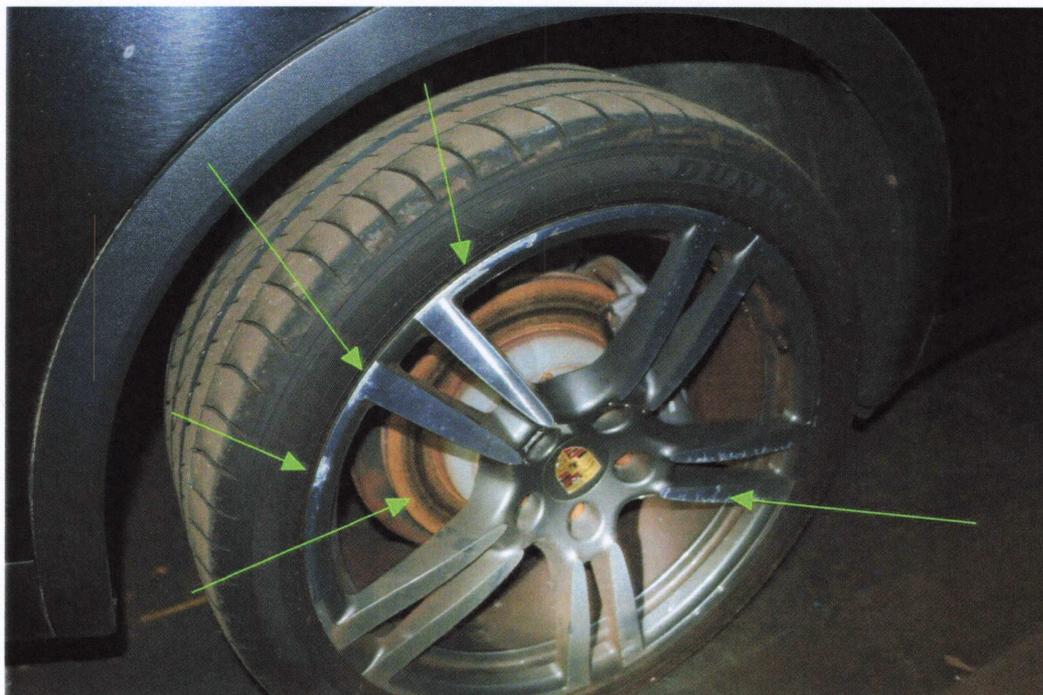
Bild 20 : Leichtmetallfelge alle im Bereich des Felgenhorn sowie im Bereich der Speichen verschrammt
Bremscheiben hinten links und rechts korrodiert (Standkorrosion)

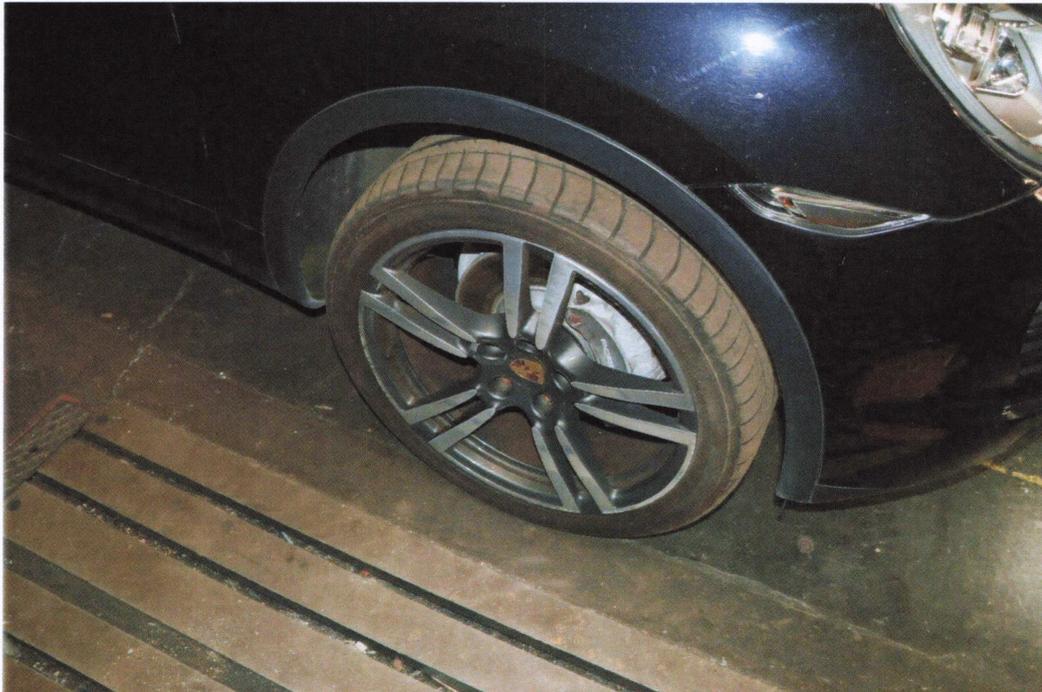
Bild 21 : Leichtmetallfelge alle im Bereich des Felgenhorn sowie im Bereich der Speichen verschrammt

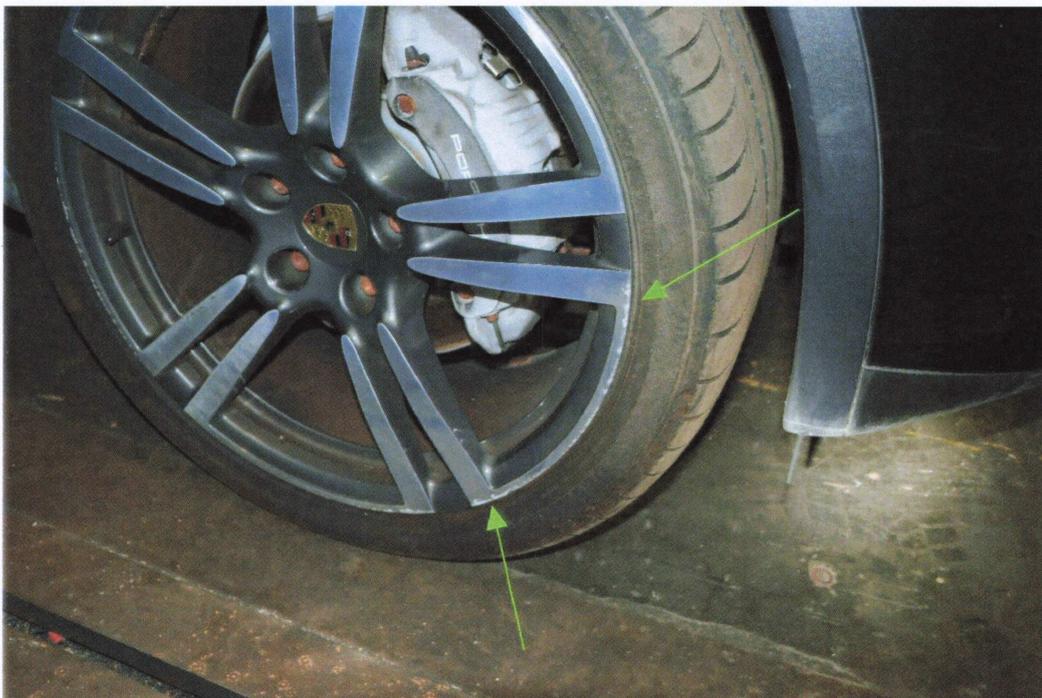
Bild 22 : Leichtmetallfelge alle im Bereich des Felgenhorn sowie im Bereich der Speichen verschrammt
