## Bewertungsgutachten

Obergerichtsvollzieherin Giese,  
08.10.2025, per e-Mail  
17.11.2025 um 10:00 Uhr

| Typ / Verkaufsbezeichnung | S Limousine (BM 222)(05.2013->) / S 350 d 4Matic lang (EURO 6d-TEMP) |

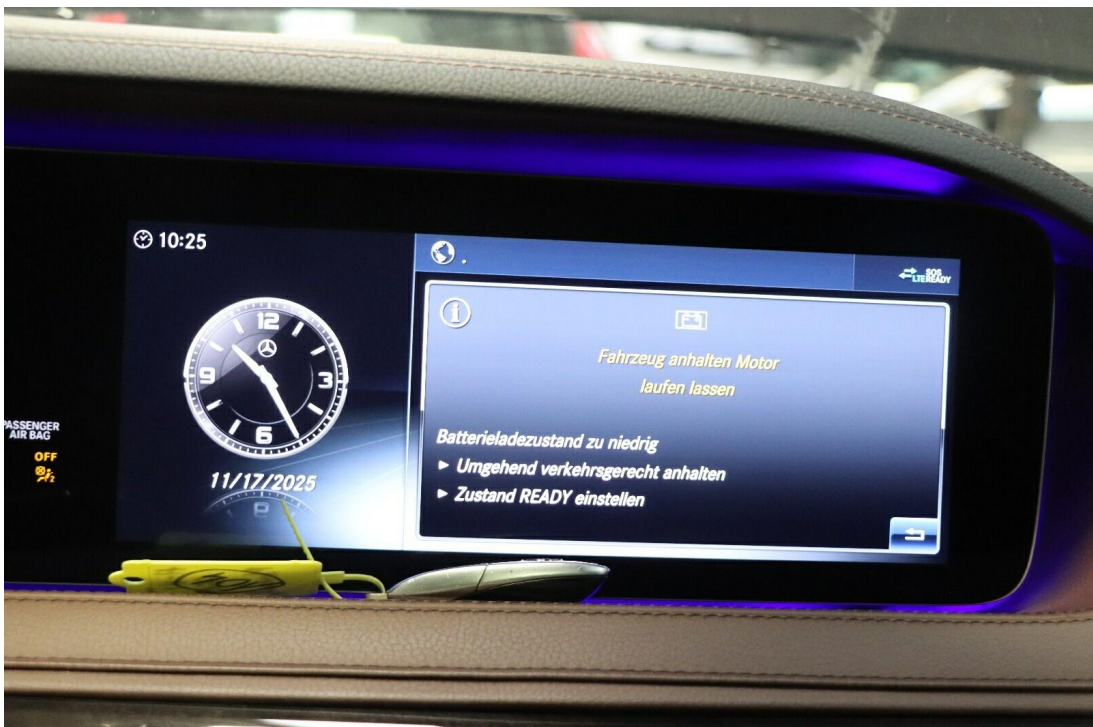
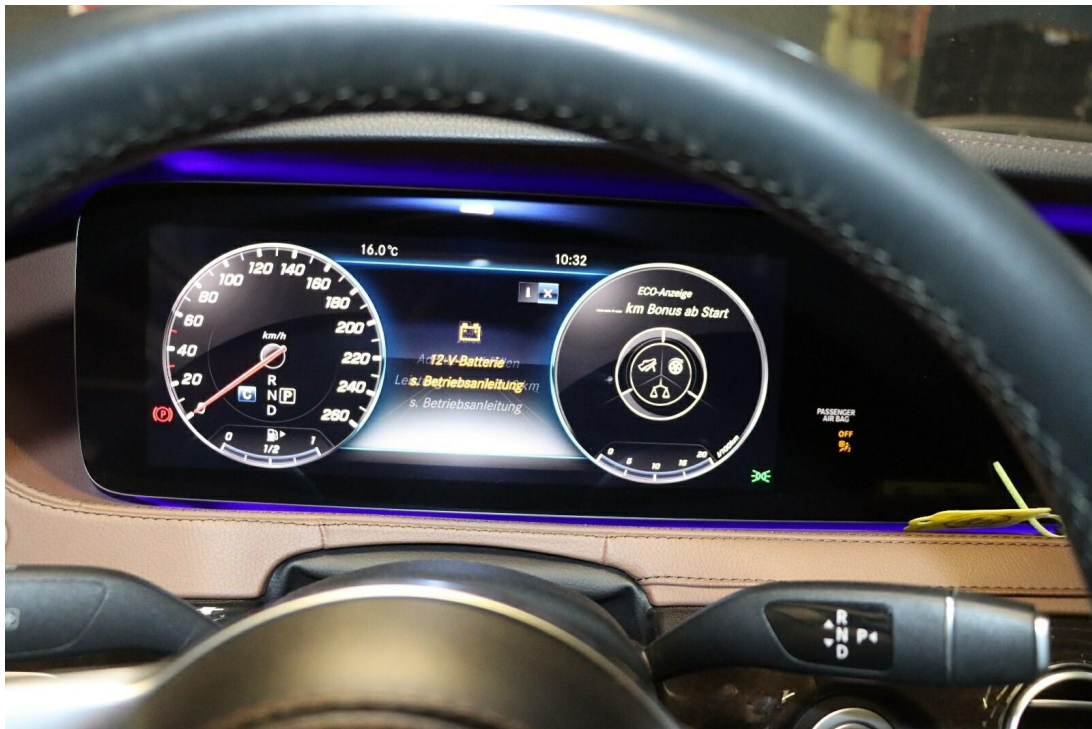
| 5. Batterie(n) tiefentladen Starten nur mit Booster möglich, erneuern (Bild 6, 7) | 900 | 36.19 | -325,71 | |

Bild 6 : Batterie(n) tiefentladen Starten nur mit Booster möglich

Bild 7 : Batterie(n) tiefentladen Starten nur mit Booster möglich

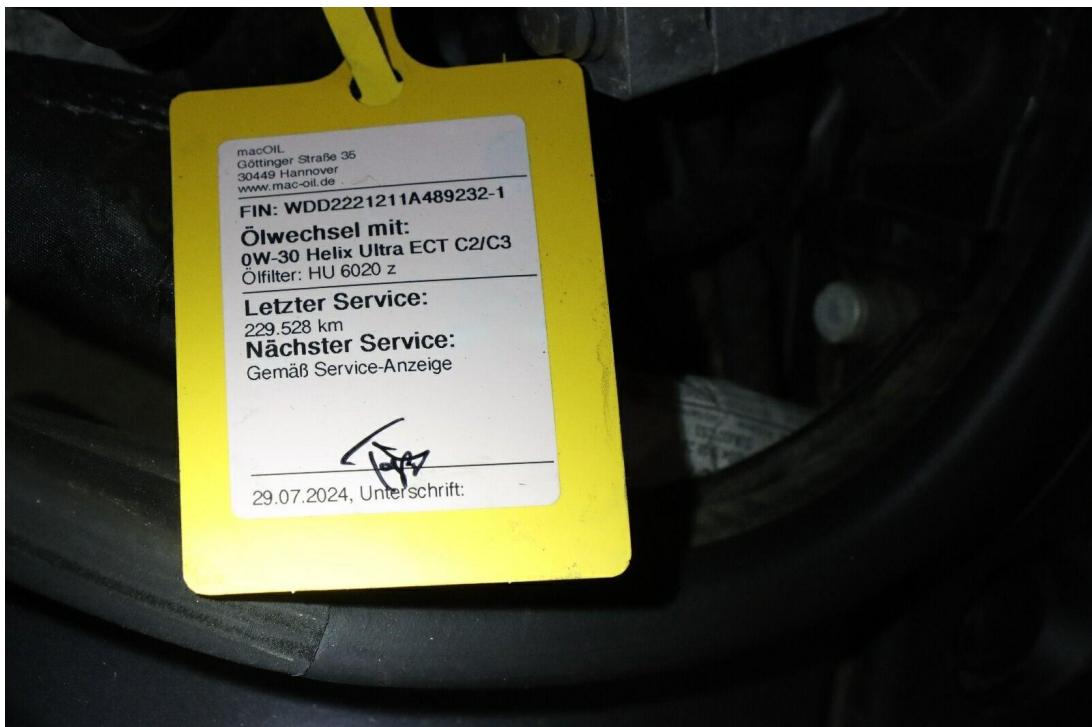
| | Kosten<br>brutto | Anrechnung | Minderwert<br>brutto | |
|---|---|---|---|---|
| 2. Wartung fällig | 1.000 | 100 | -1.000,00 | |

Bild 8 : Wartung fällig

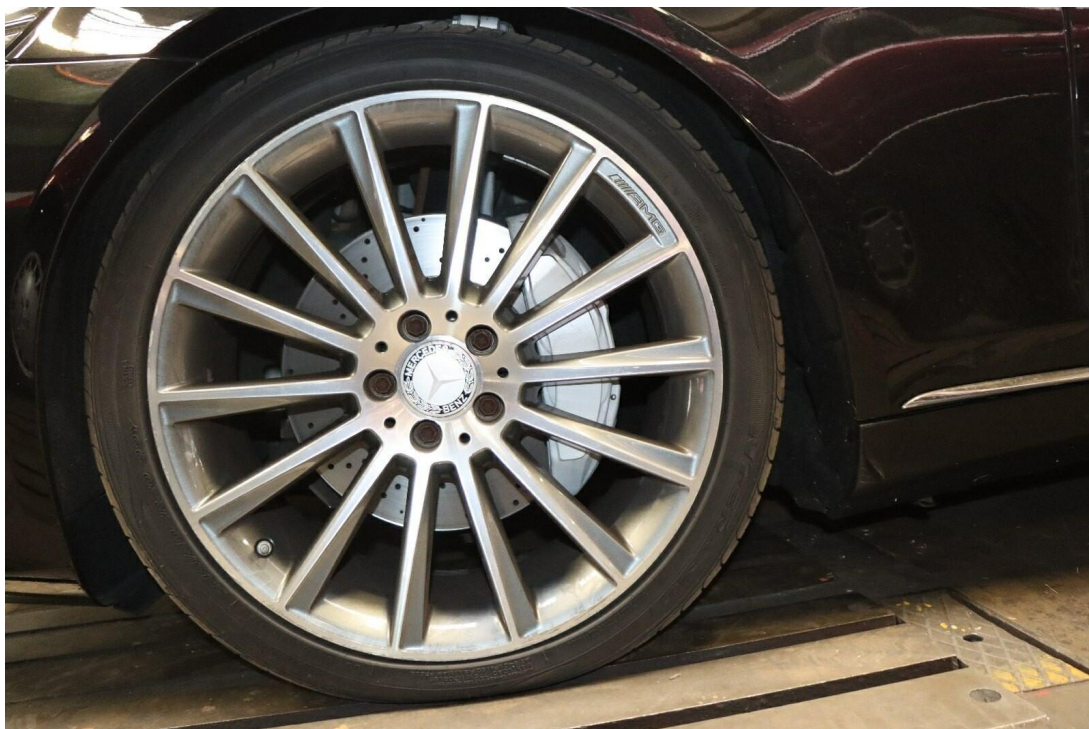
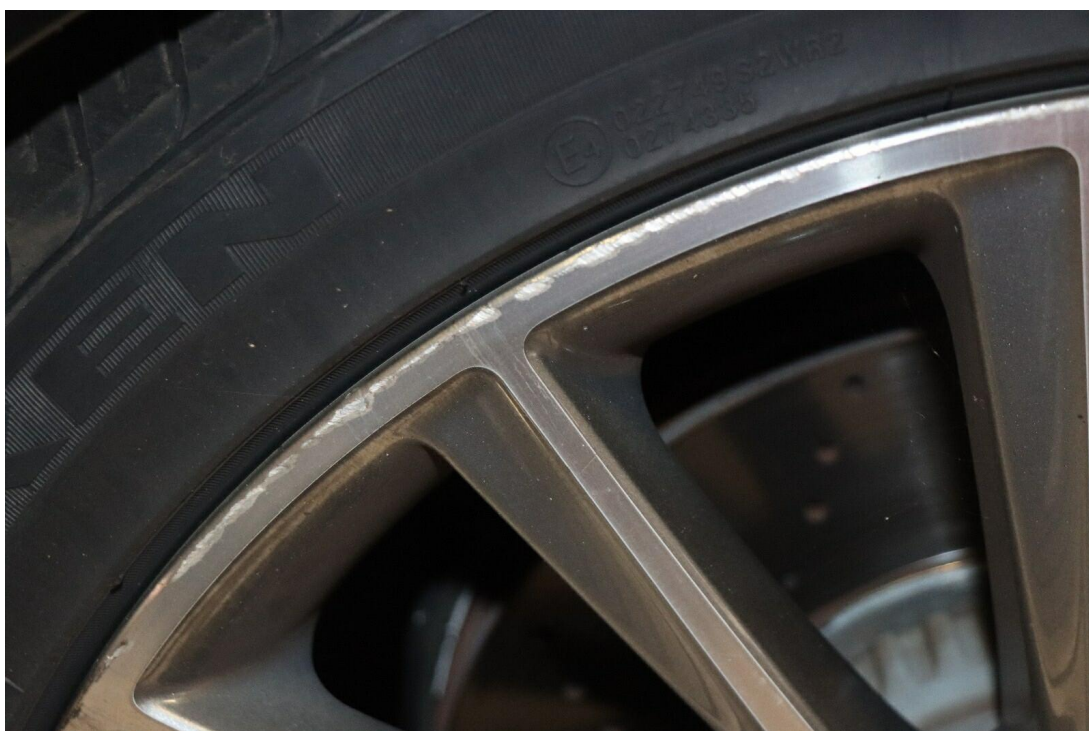
| Bezeichnung des Schadens / Rep.-Weg | Rep.Kost brutto | Anrechnung | Minderwert brutto |
|---|---|---|---|
| 2. Leichtmetallfelge vorne links im Bereich des Felgenhorn materialabtragend verschrammt, erneuern (Bild 9, 10) | 1.350 | 36.19 | -488,57 |

Bild 9 : Leichtmetallfelge vorne links im Bereich des Felgenhorn materialabtragend verschrammt

Bild 10 : Leichtmetallfelge vorne links im Bereich des Felgenhorn materialabtragend verschrammt

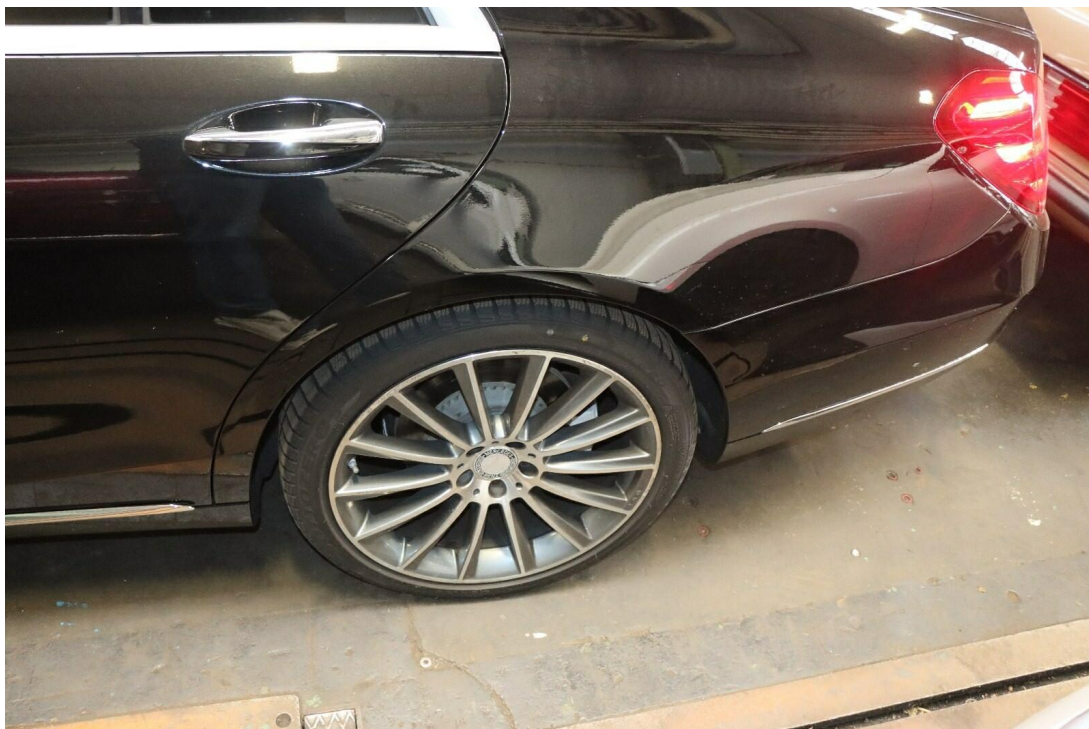
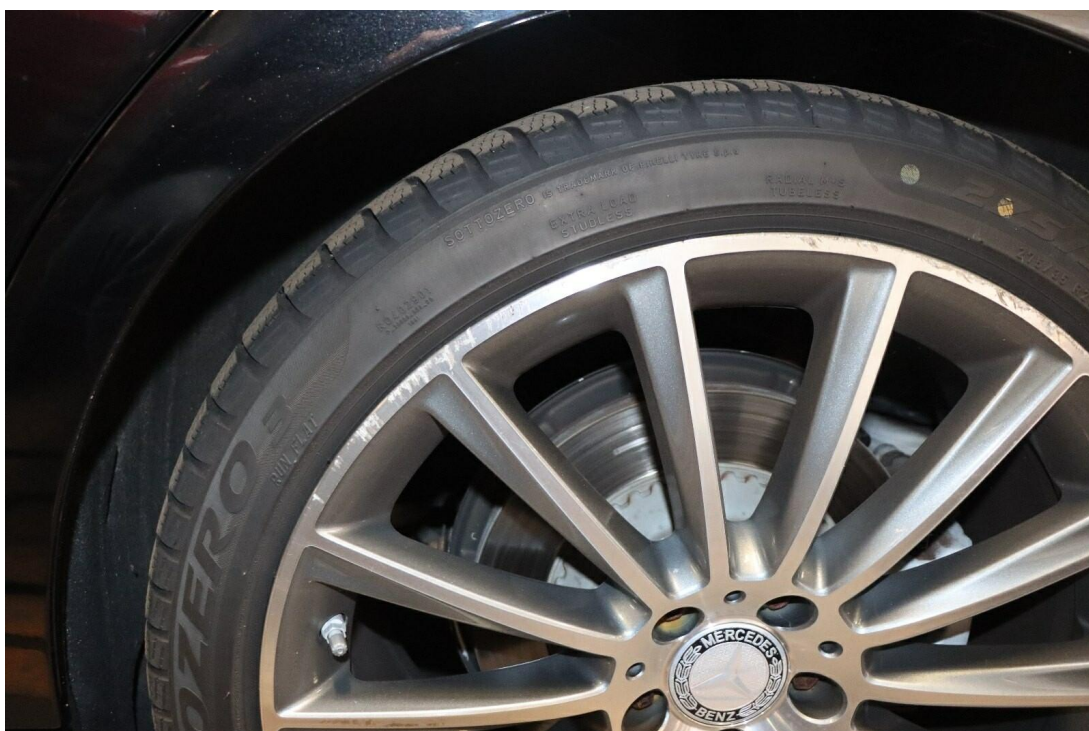
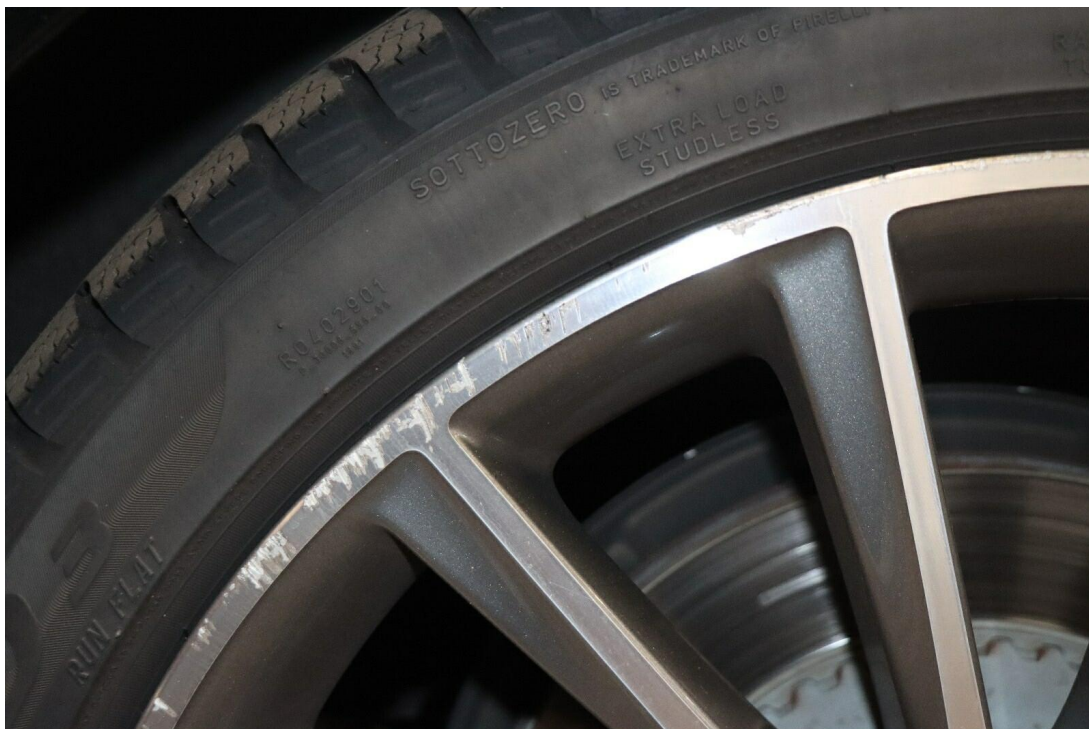
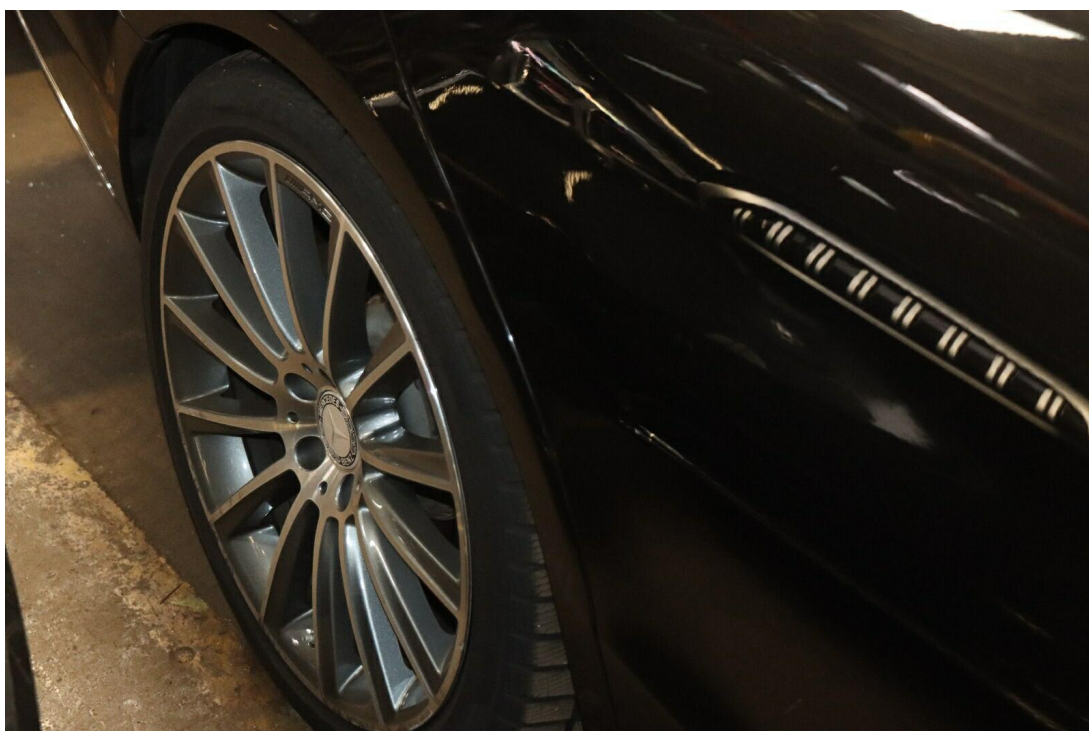
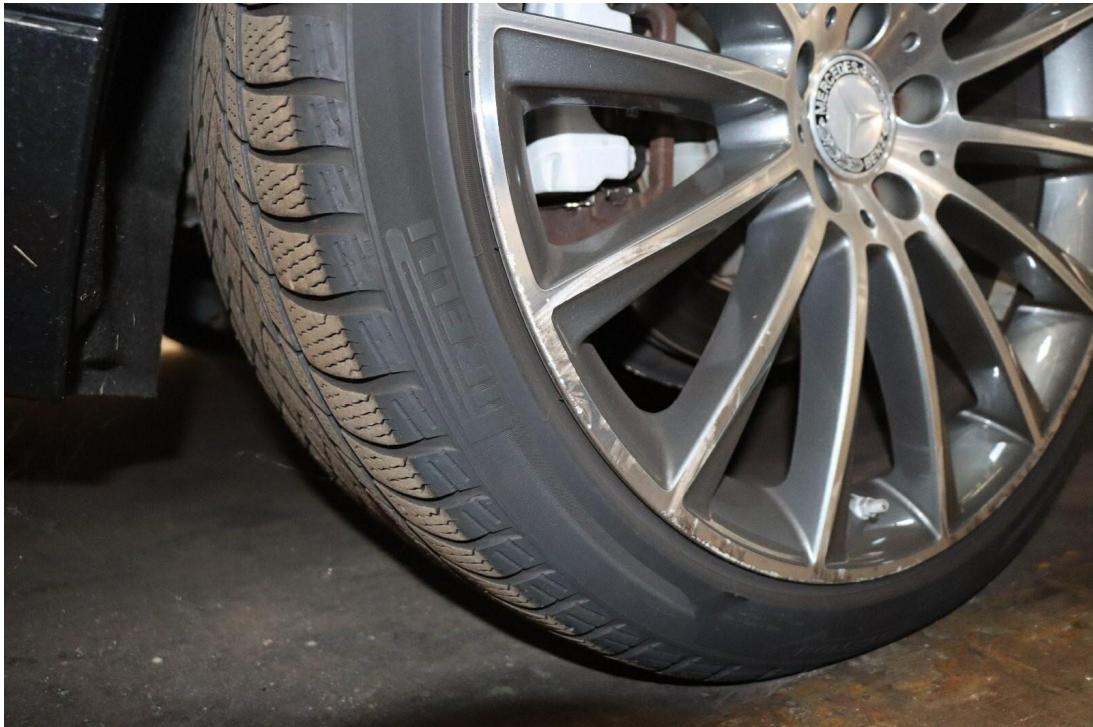
| 3. Leichtmetallfelge hinten links im Bereich des Felgenhorn materialabtragend verschrammt, erneuern (Bild 11, 12, 13, 16, 17) | 1.350 | 36.19 | -488,57 | |

Bild 11 : Leichtmetallfelge hinten links im Bereich des Felgenhorn materialabtragend verschrammt

Bild 12 : Leichtmetallfelge hinten links im Bereich des Felgenhorn materialabtragend verschrammt

Bild 13 : Leichtmetallfelge hinten links im Bereich des Felgenhorn materialabtragend verschrammt

Bild 16 : Leichtmetallfelge hinten links im Bereich des Felgenhorn materialabtragend verschrammt

Bild 17 : Leichtmetallfelge hinten links im Bereich des Felgenhorn materialabtragend verschrammt

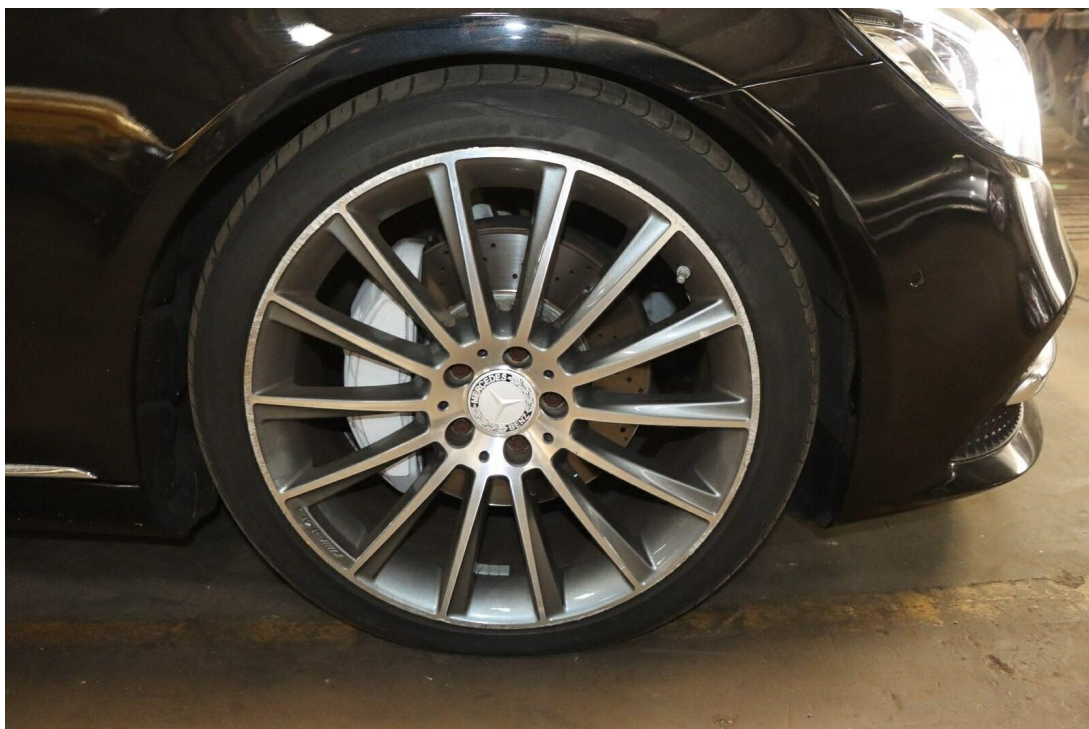
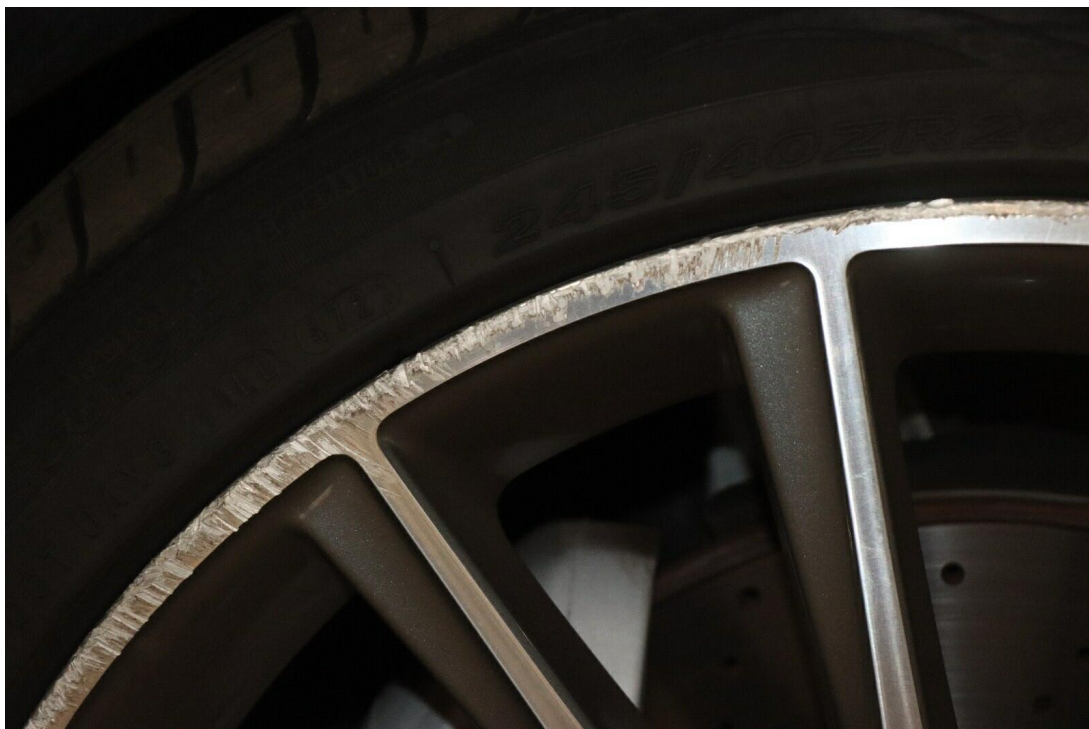
| Bezeichnung des Schadens / Rep.-Weg | Rep.Kost brutto | Anrechnung | Minderwert brutto |
|---|---|---|---|
| 1. Leichtmetallfelge vorne rechts im Bereich des Felgenhorn materialabtragend verschrammt, erneuern (Bild 14, 15) | 1.350 | 36.19 | -488,57 |

Bild 14 : Leichtmetallfelge vorne rechts im Bereich des Felgenhorn materialabtragend verschrammt

Bild 15 : Leichtmetallfelge vorne rechts im Bereich des Felgenhorn materialabtragend verschrammt

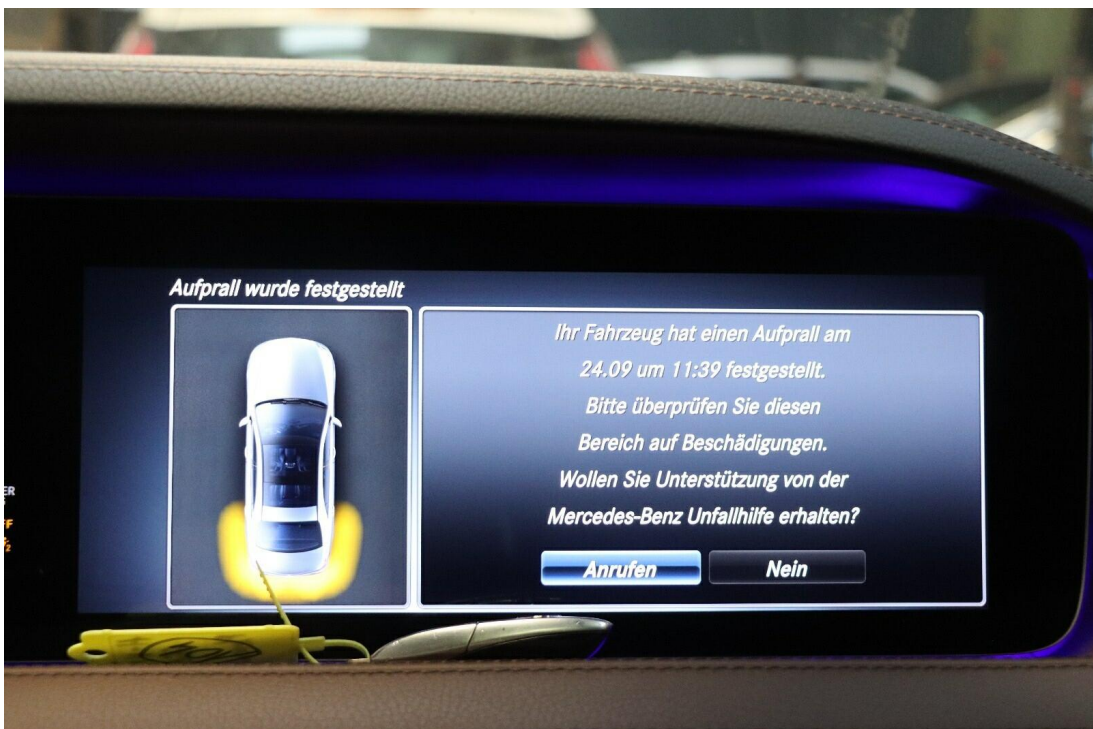
| 8. Fehlerspeicher Prüfen - Fehlermeldung Auffahrkollision - Schadenerweiterung möglich, prüfen und Befund festlegen, Schadenerweiterung möglich (Bild 18) | 50 | 100 | -50,00 | |

Bild 18 : Fehlerspeicher Prüfen - Fehlermeldung Auffahrkollision - Schadenerweiterung möglich

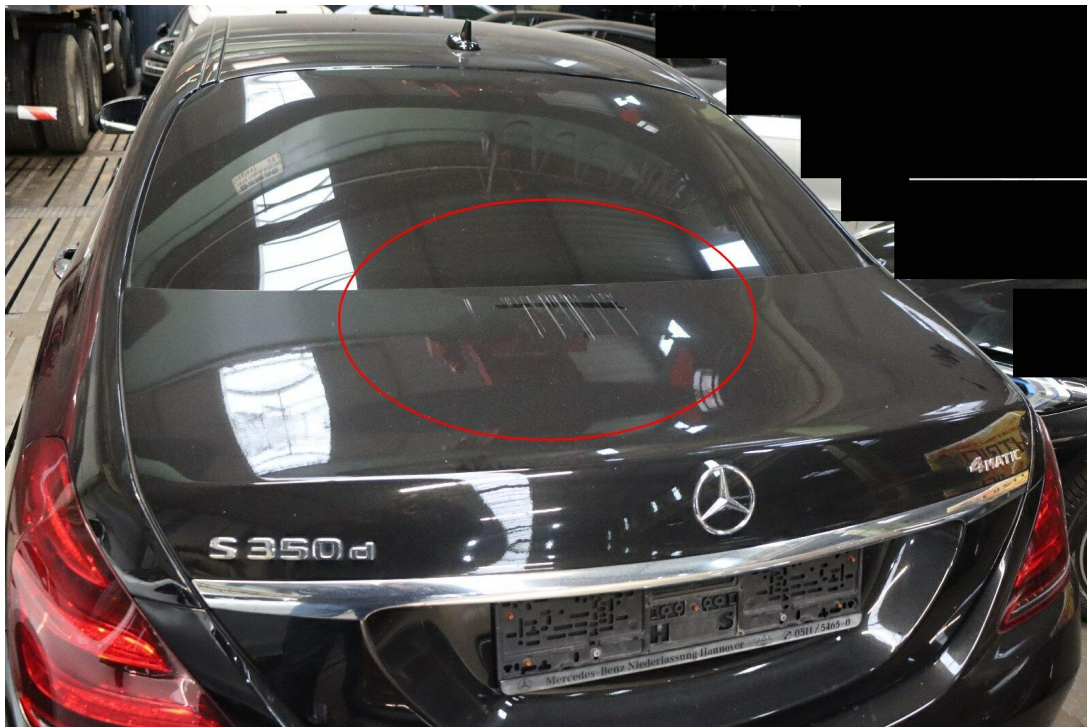
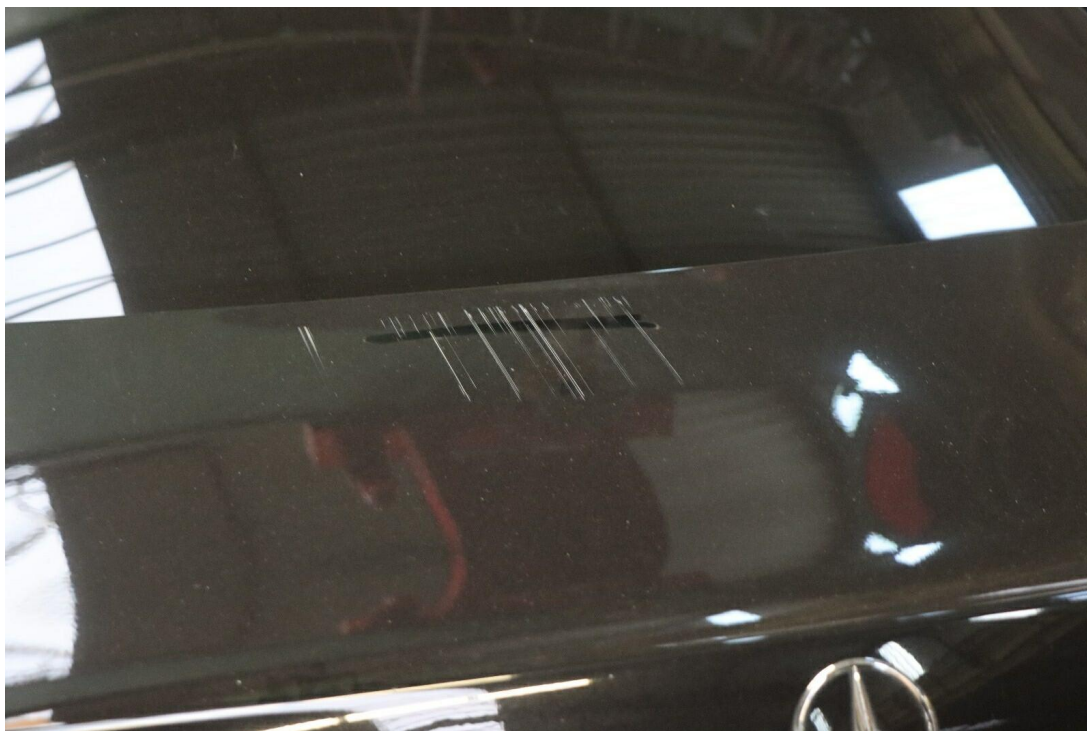
| 6. Heckdeckel streifend verschrammt, lackieren mit Lackaufbau (Bild 19, 20) | 1.150 | 36.19 | -416,19 | |

Bild 19 : Heckdeckel streifend verschrammt

Bild 20 : Heckdeckel streifend verschrammt

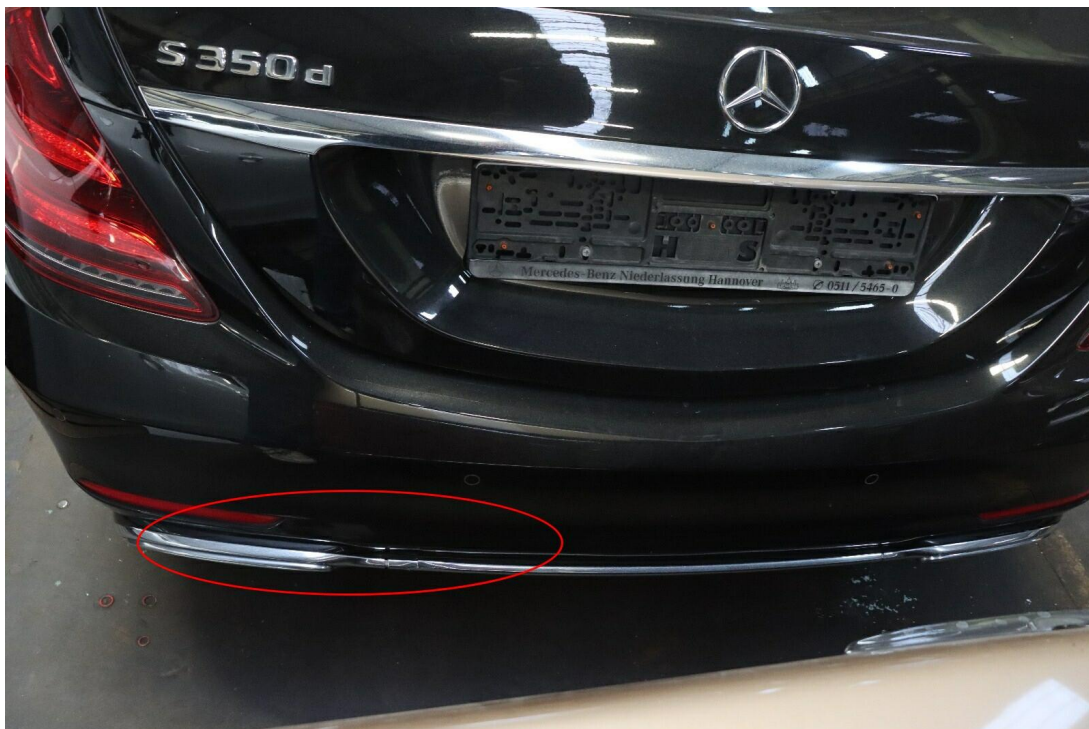
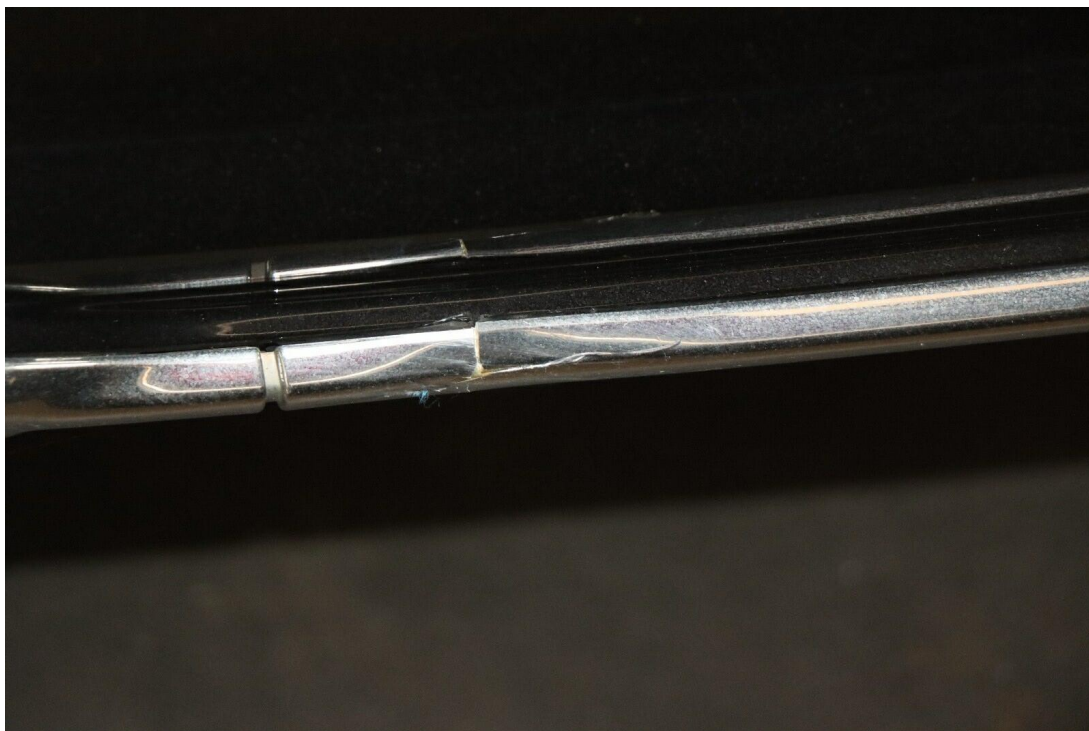
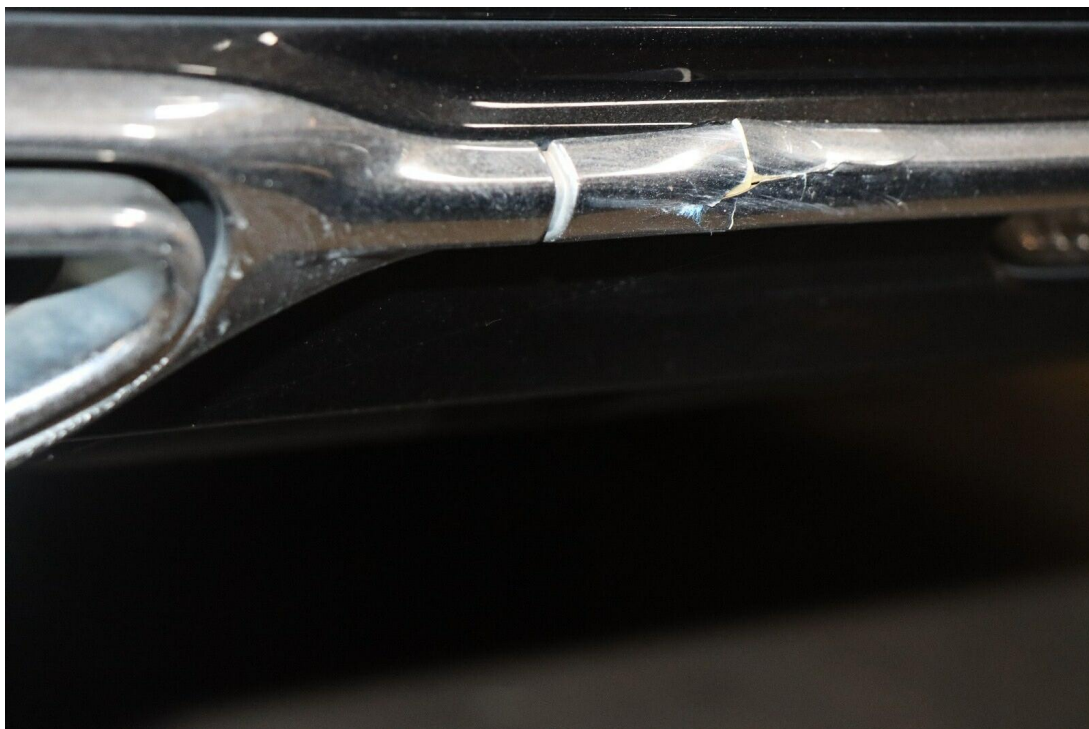
| 7. Stoßfängerverkleidung hinten Zierleiste deformiert, erneuern (Bild 21, 22, 23) | 200 | 36.19 | -72,38 | |

Bild 21 : Stoßfängerverkleidung hinten Zierleiste deformiert

Bild 22 : Stoßfängerverkleidung hinten Zierleiste deformiert

Bild 23 : Stoßfängerverkleidung hinten Zierleiste deformiert

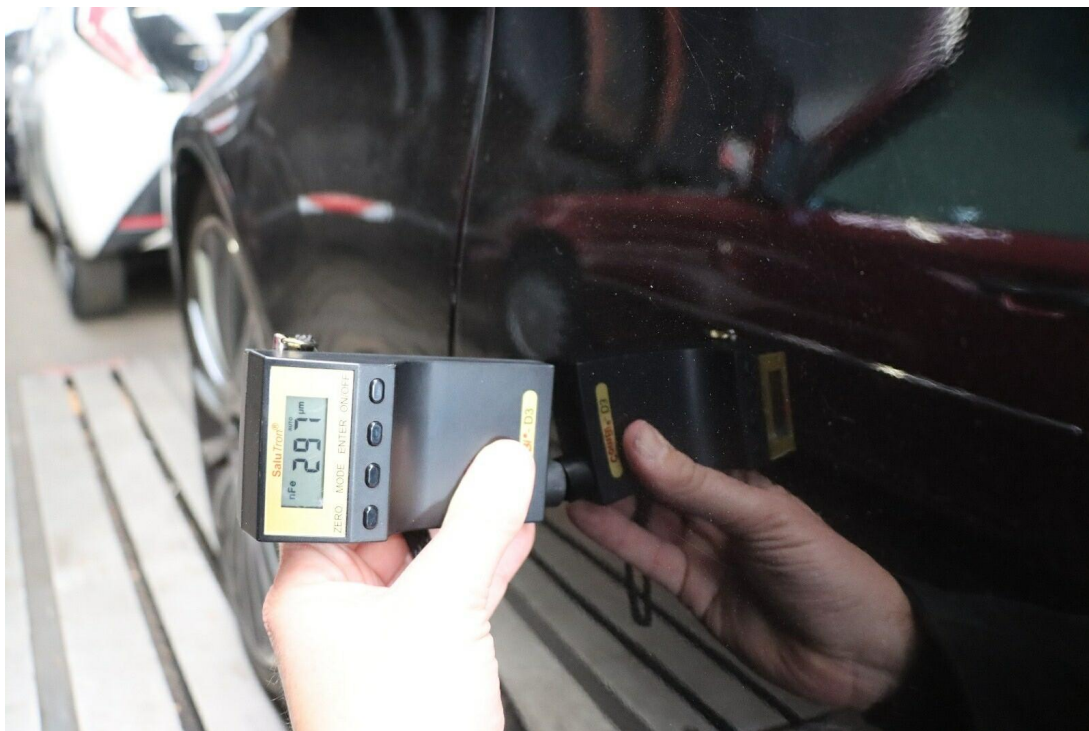
- Tür vorne links leicht erhöhte Lackschichtdicke von ca. 200 µm bis ca. 300 µm.
- Fondtür links leicht erhöhte Lackschichtdicke (Beilackierung) von ca. 140 µm bis ca. 190 µm.
- Kotflügel vorne links gespachtelt Lackschichtdicke erhöht von ca. 1,4 mm.

Bild 24 : Lackschichtdicke Fahrertür

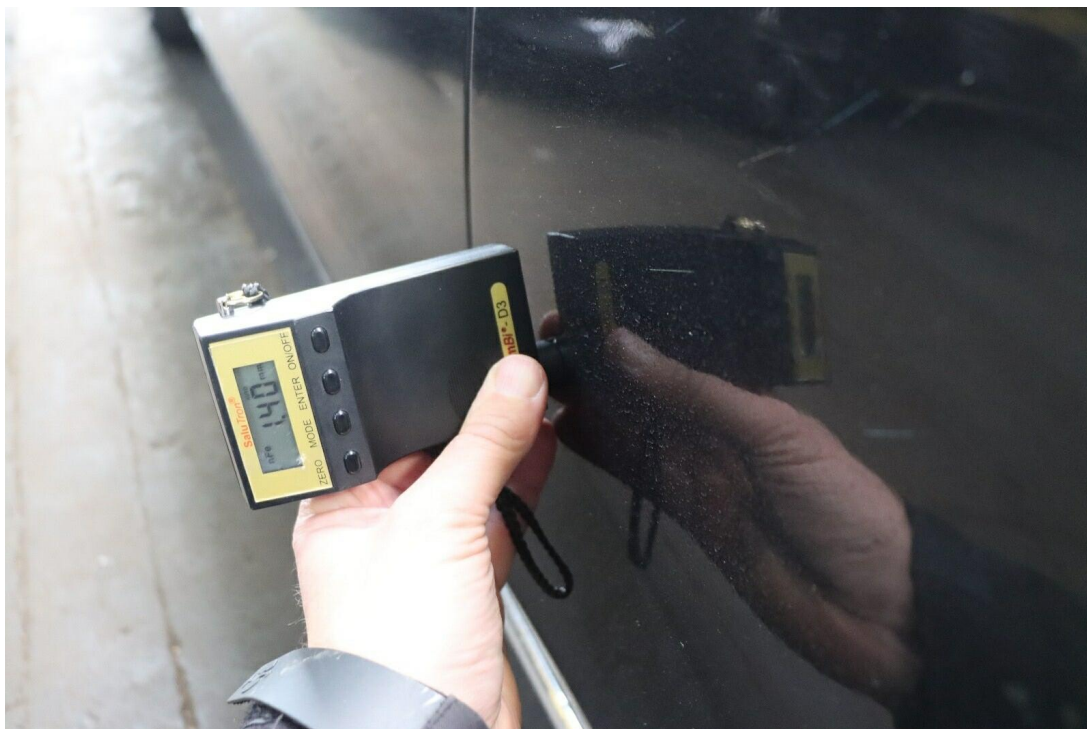
Bild 25 : Lackschichtdicke Kotflügel vorne rechts
