## Fahrzeugbewertung

Staatsanwaltschaft Gießen  
Az.: 701 Js 27587/22  
Marburger Straße 2  
35390 Gießen

## Gutachten

**Fahrzeugbewertung mit 56 Bildern**

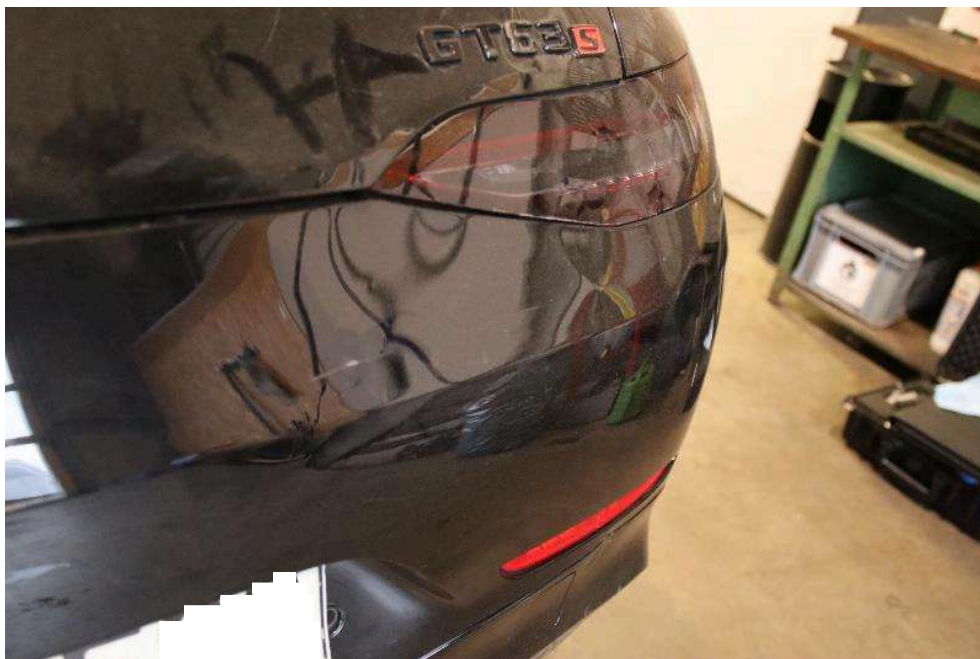
Bild: 5 Schadbereich hinten rechts

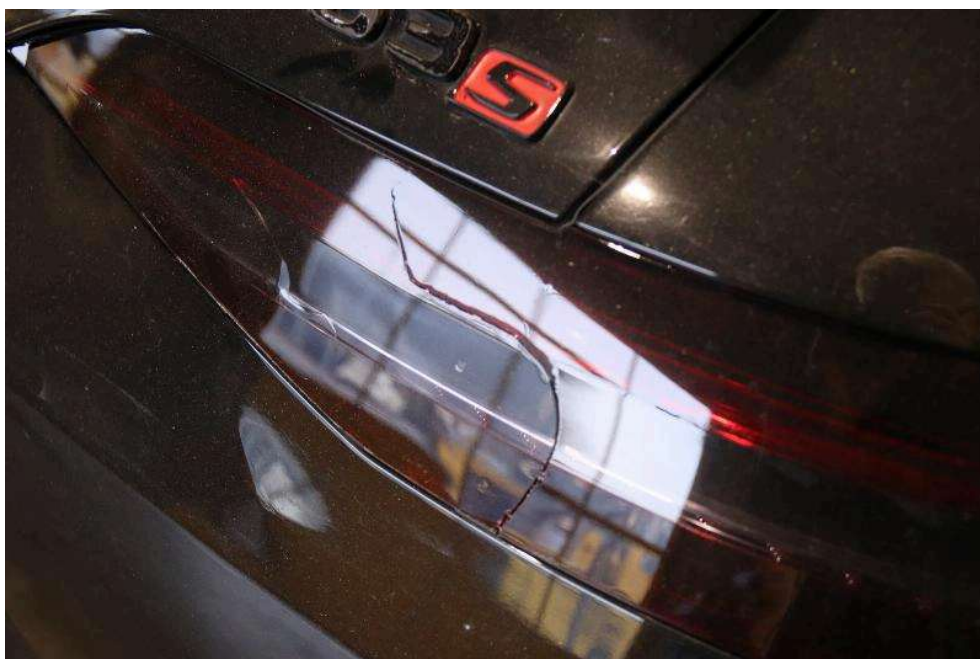
Bild: 6 Rücklicht rechts gebrochen

| 55412 | E A2909060200 | SCHLUSSLEUCHTE R. | 1 | 541,66 | 541,66 |

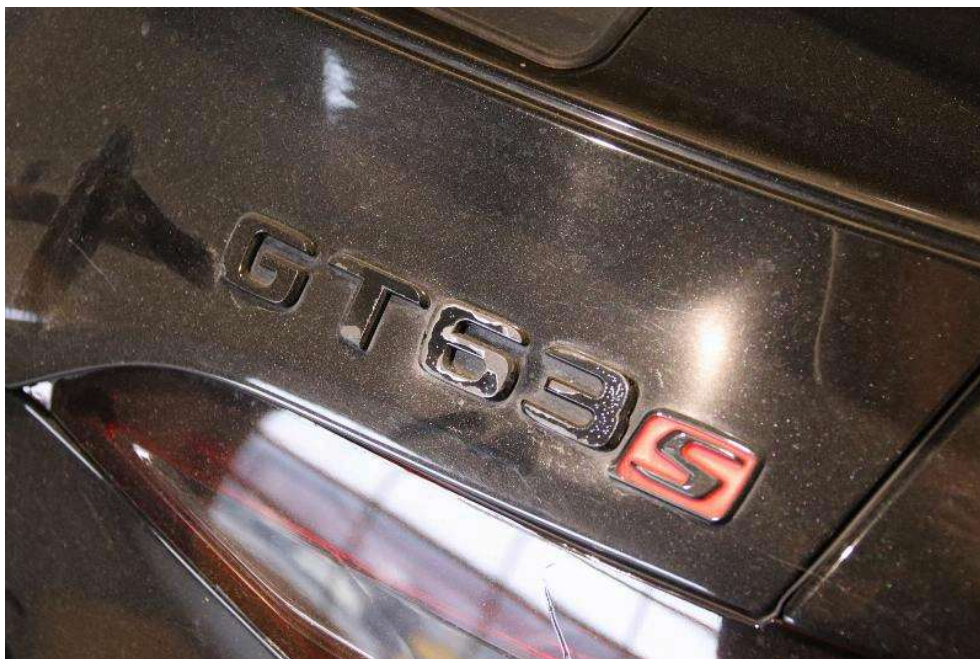
Bild: 7 Schriftzug verschürft

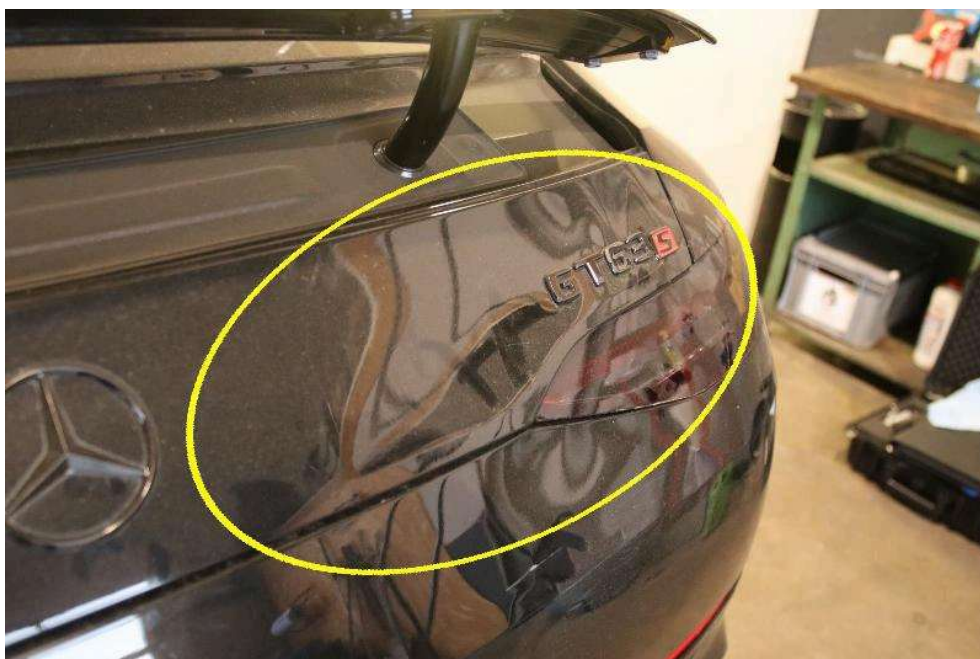
Bild: 8 Heckklappe stark eingedrückt

| 54010 | E A2907401000 | RUECKWANDTUER | 1 | 1359,11 | 1359,11 |

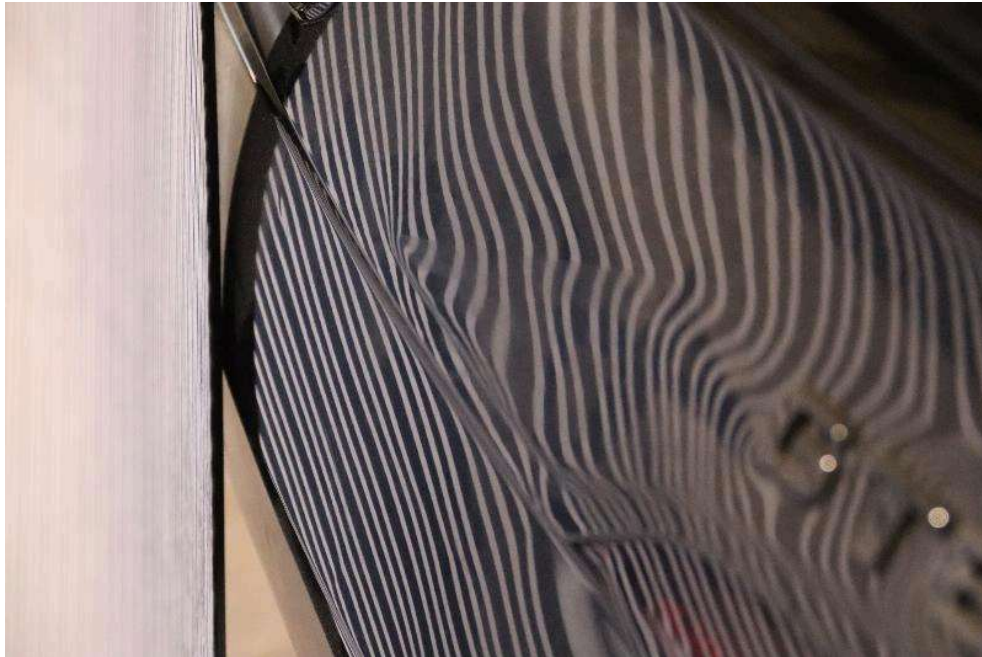
Bild: 9 Stoßfänger hinten plastisch verformt und verschürft

| 57230 | E(A2908853400 9999 | STOSSF.-VERKLEIDUNG H. | 1 | 1458,95 | 1458,95 |

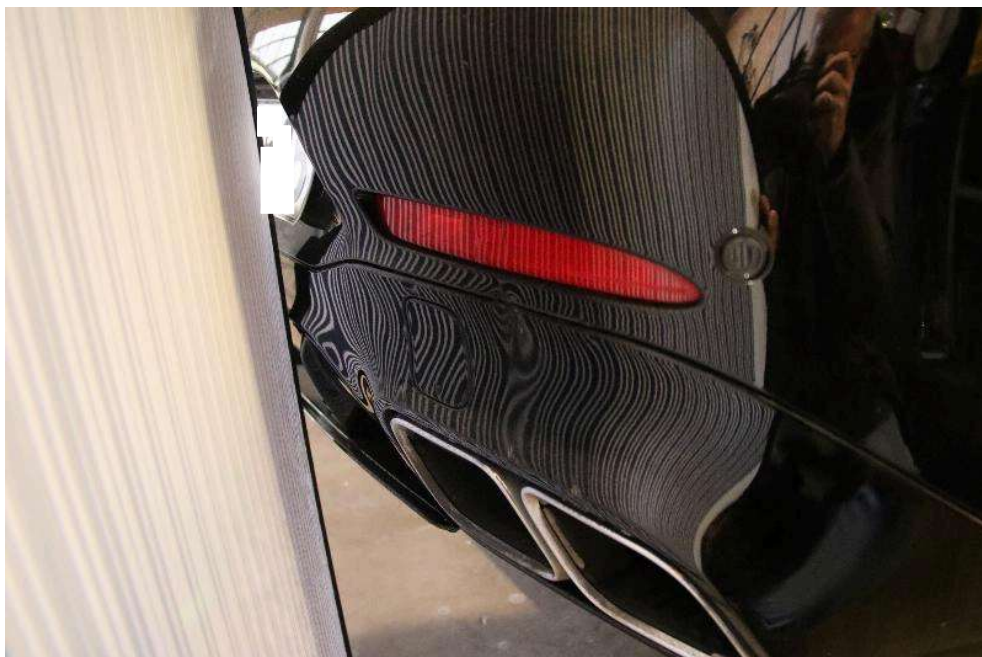
Bild: 10 Heckschürze plastisch verformt, Abgasblende verschoben und verformt

| 77942 E A0004901900 | ENDROHRBLENDE STOSSFAENGER<br>R. | 1 | 374,02 | 374,02 |

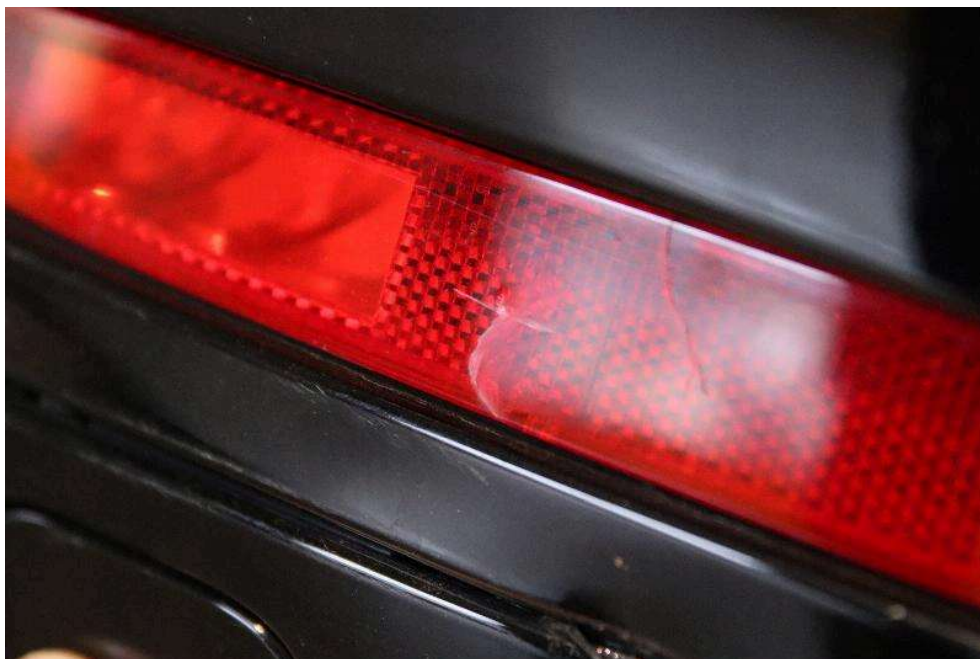
Bild: 11 Reflektor/Nebelschlussleuchte rechts gebrochen

| 55692 | E A0998209000 | RUECKSTRAHLER / NEBELSCHLUSSLEUCHTE STOSSFAENGER H.R. | 1 | 16,76 | 16,76 |

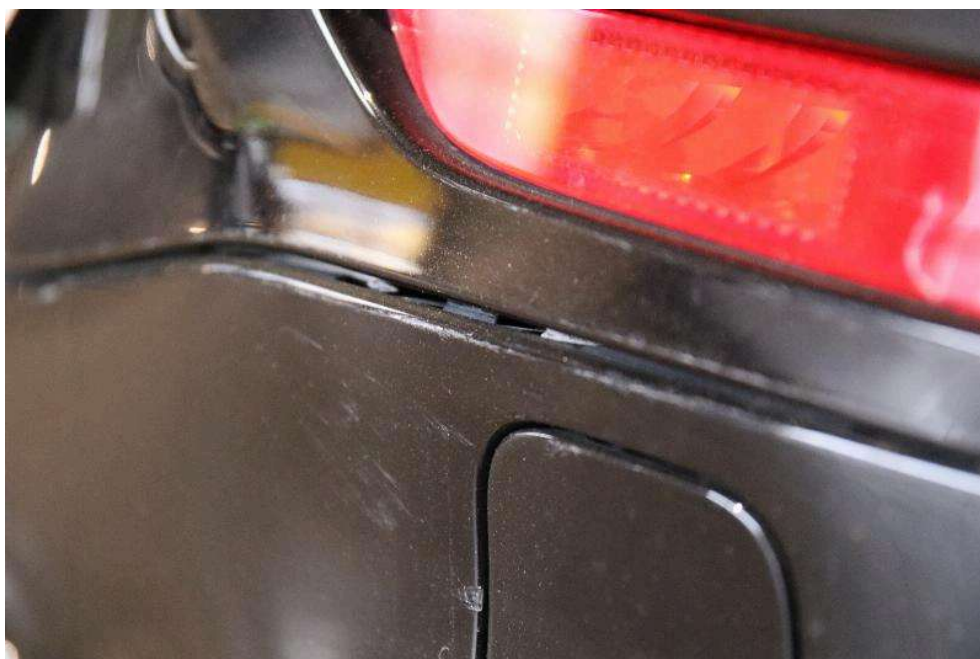
Bild: 12 Heckschürze ausgebrochen

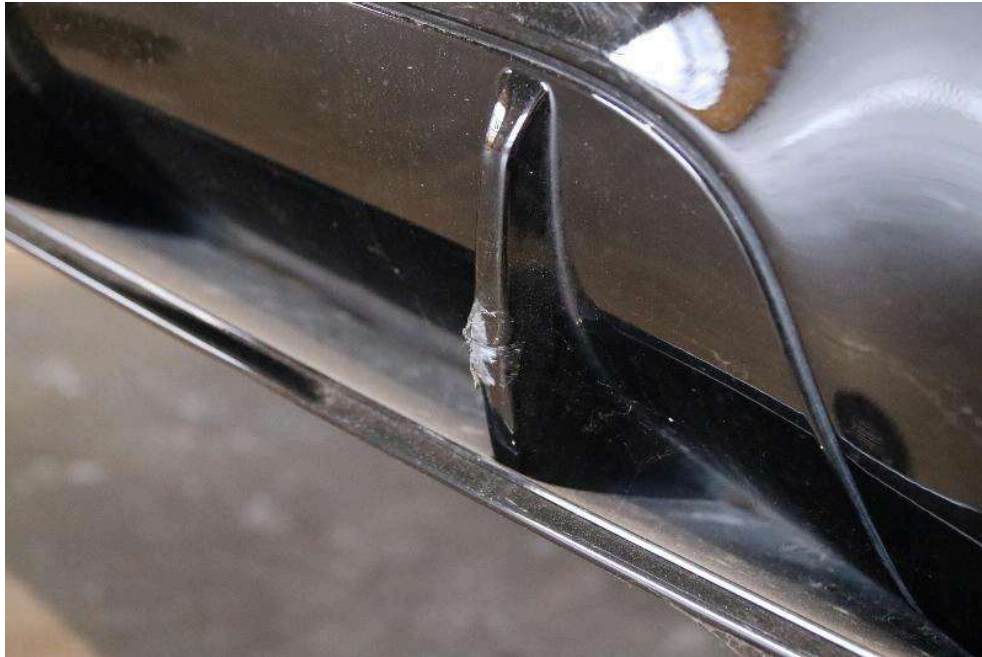
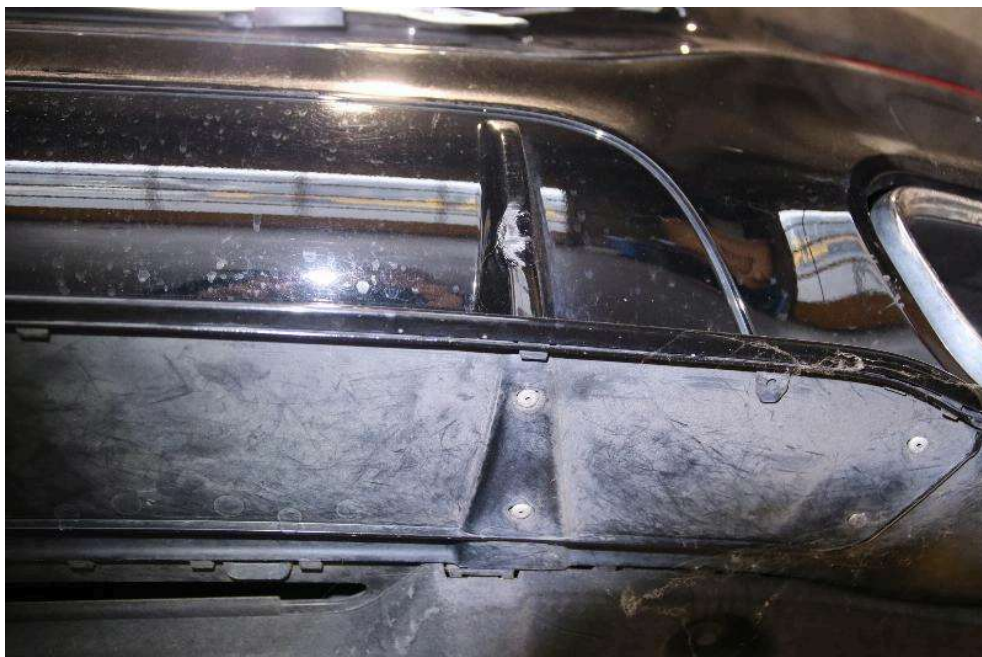
Bild: 13 Heck-Diffusor beschädigt, hoher Materialabtrag

Bild: 14 Heck-Diffusor beschädigt, hoher Materialabtrag

| 57040 | E A2908853601 | BODENVERKLEIDUNG / DIFFUSOR H. | 1 | 268,19 | 268,19 |

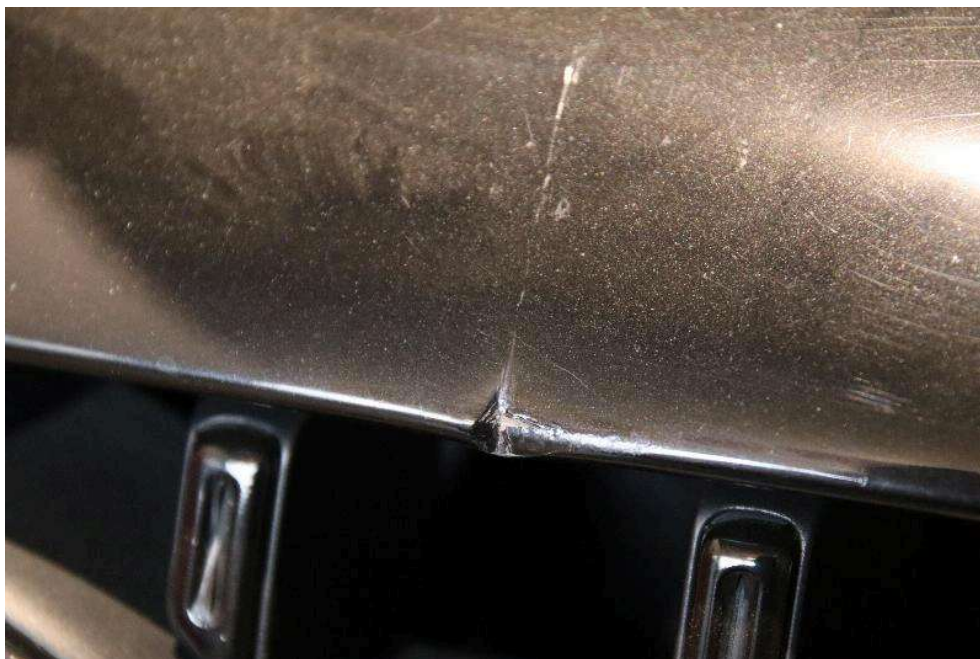
Bild: 15 Stoßfänger vorne plastisch verformt

| 47157 | E A2908850900 9999 | VERKLEIDUNG STOSSFAENGER (AMG) V. | 1 | 1268,57 | 1268,57 |

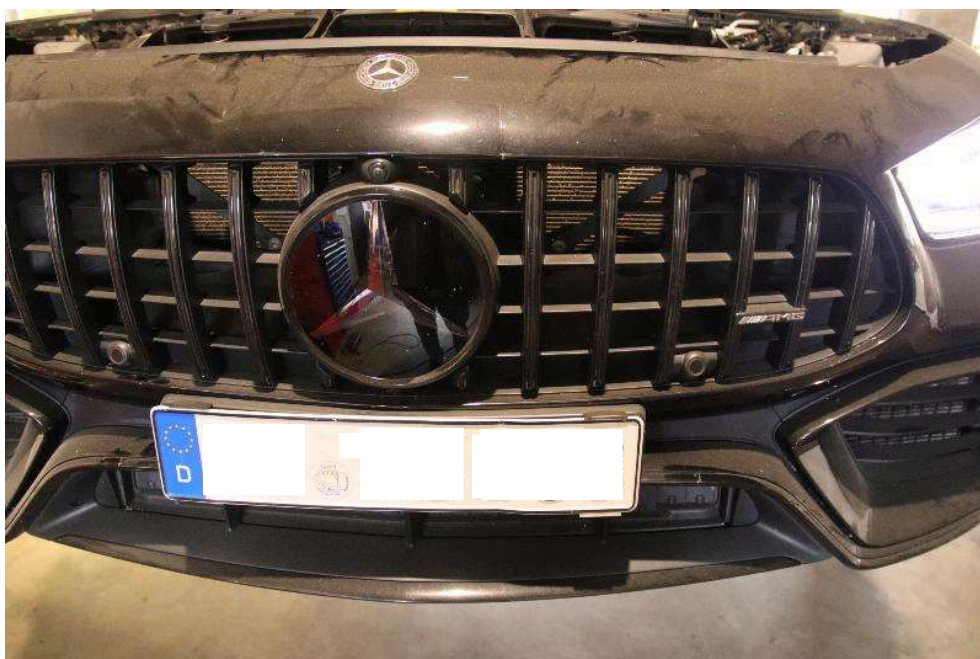
Bild: 16 Kennzeichen vorne mit Träger verformt

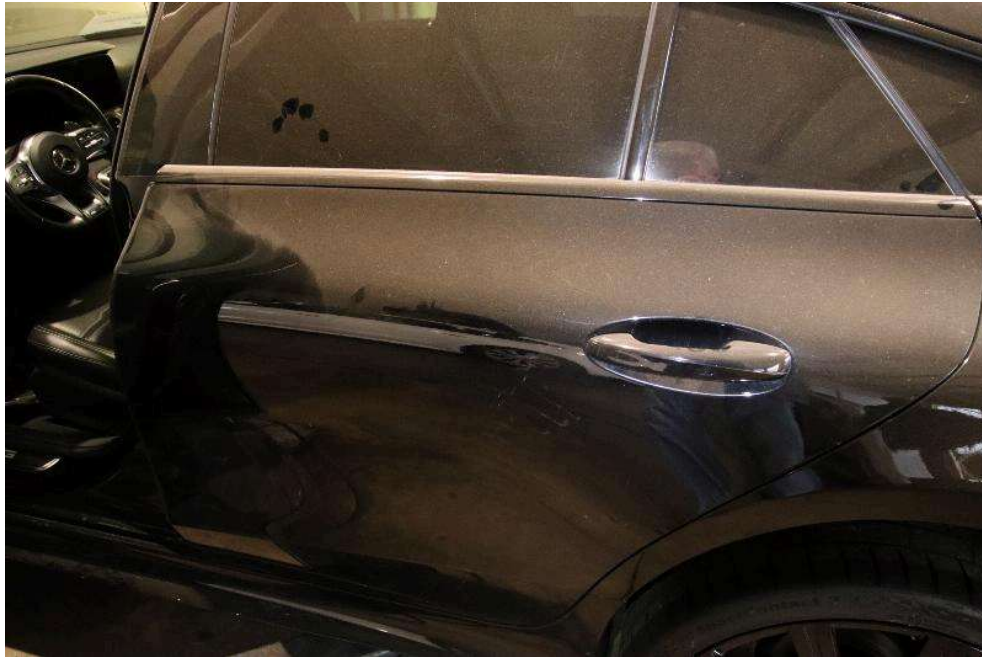
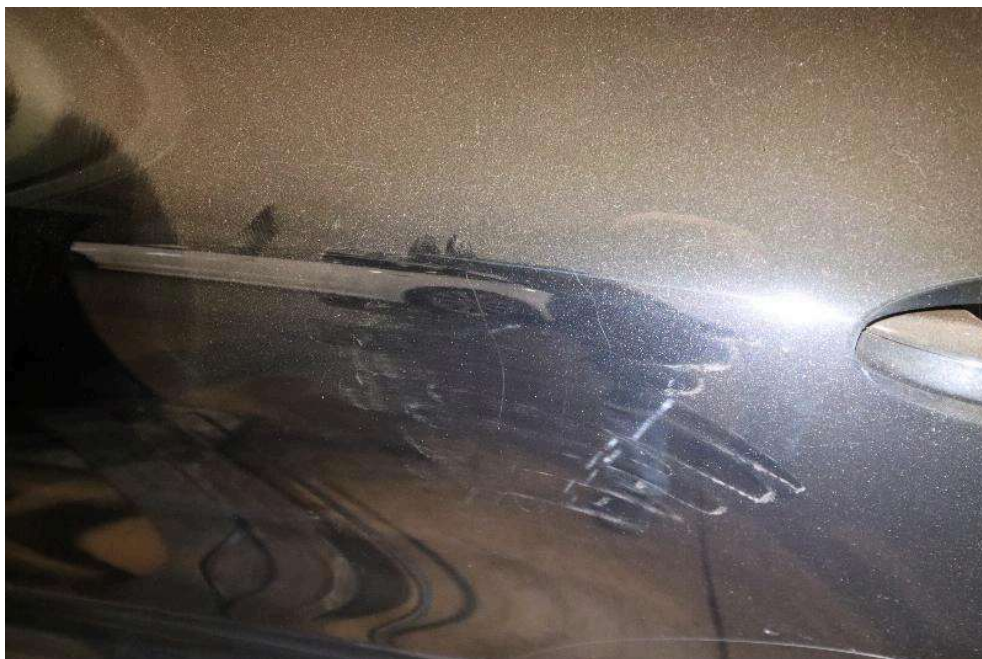
Bild: 17 Tür hinten links verschürft

Bild: 18 Tür hinten links verschürft

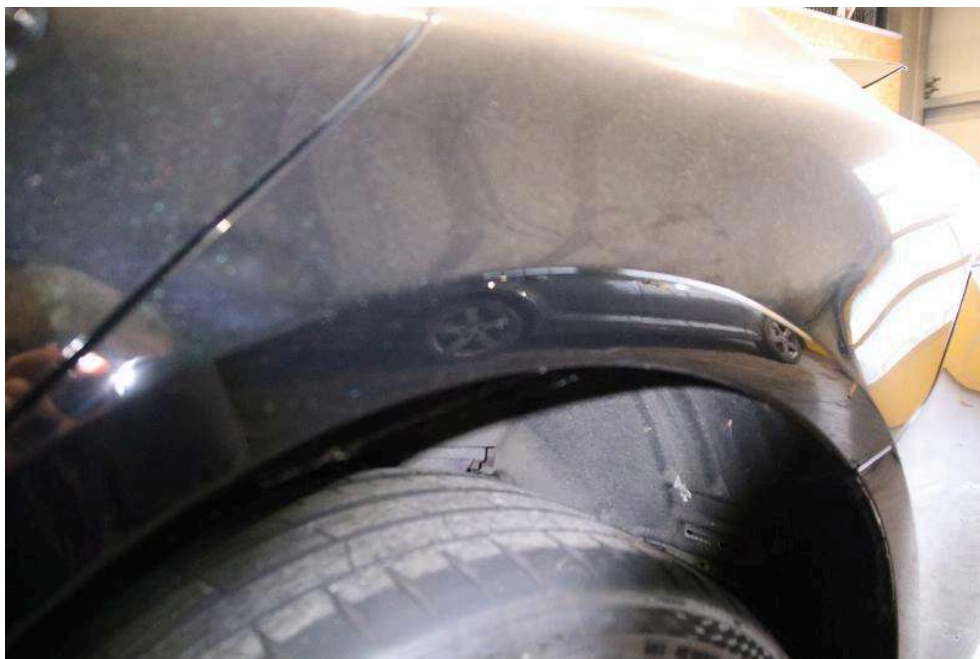
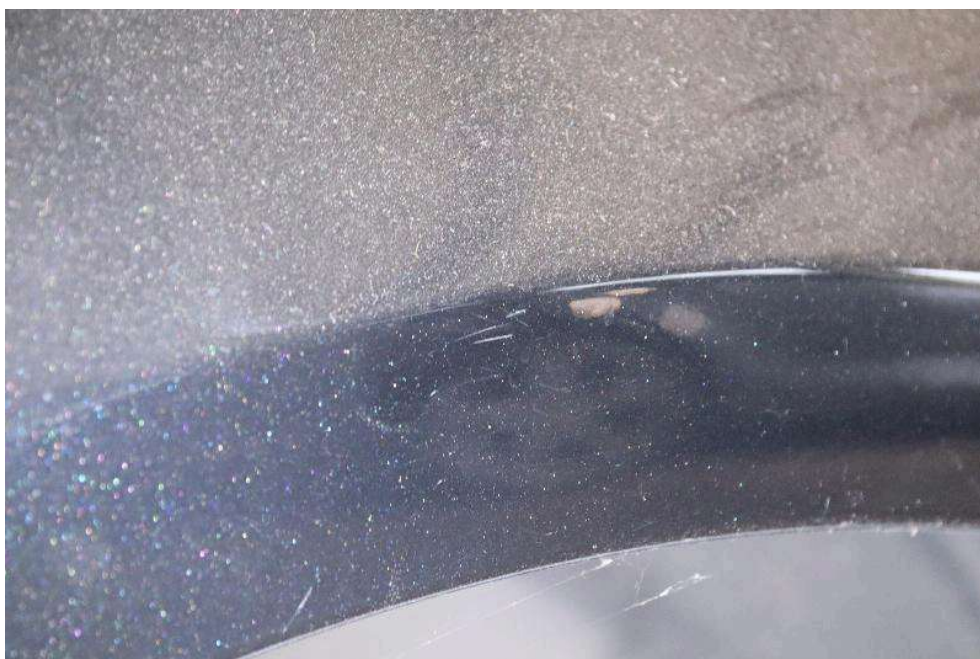
Bild: 19 Seitenwand hinten links verschürft

Bild: 20 Seitenwand hinten links verschürft

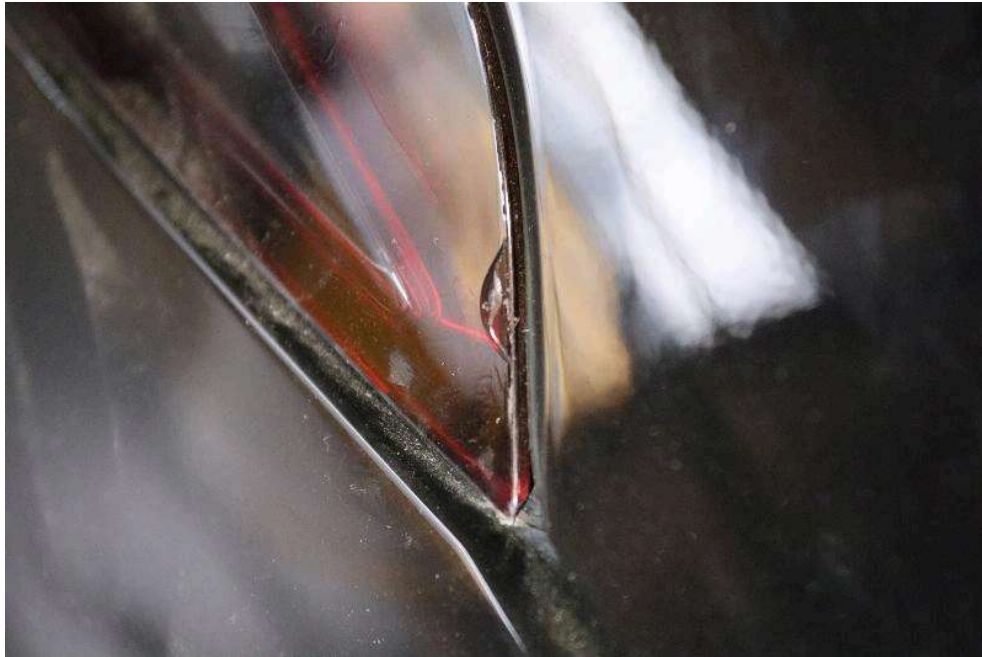
Bild: 21 Rücklichter mit unzulässiger Folie beklebt

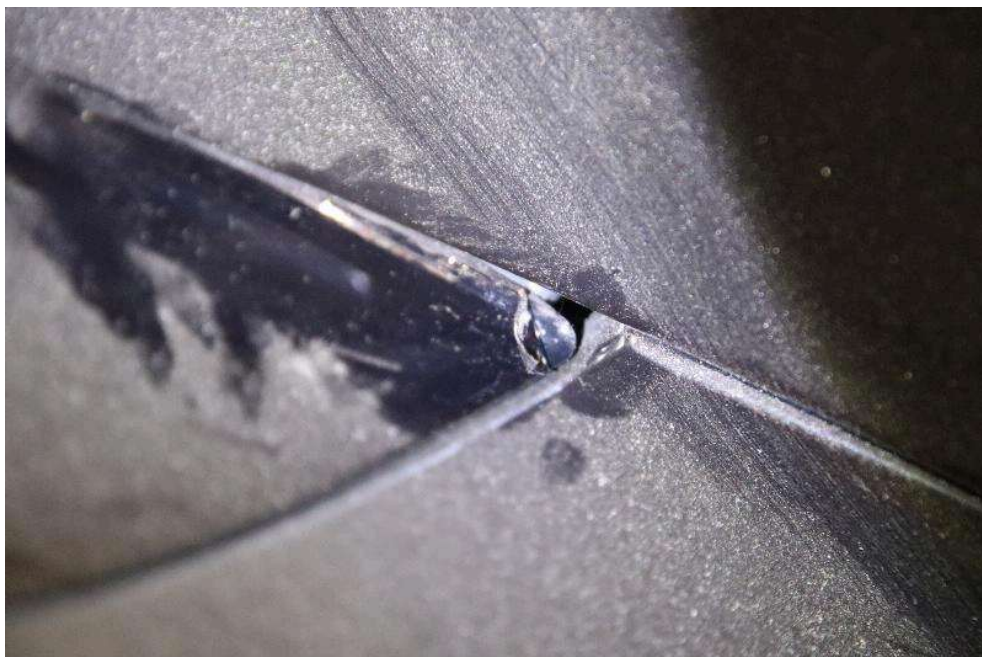
Bild: 22 Frontscheinwerfer mit unzulässiger Folie beklebt

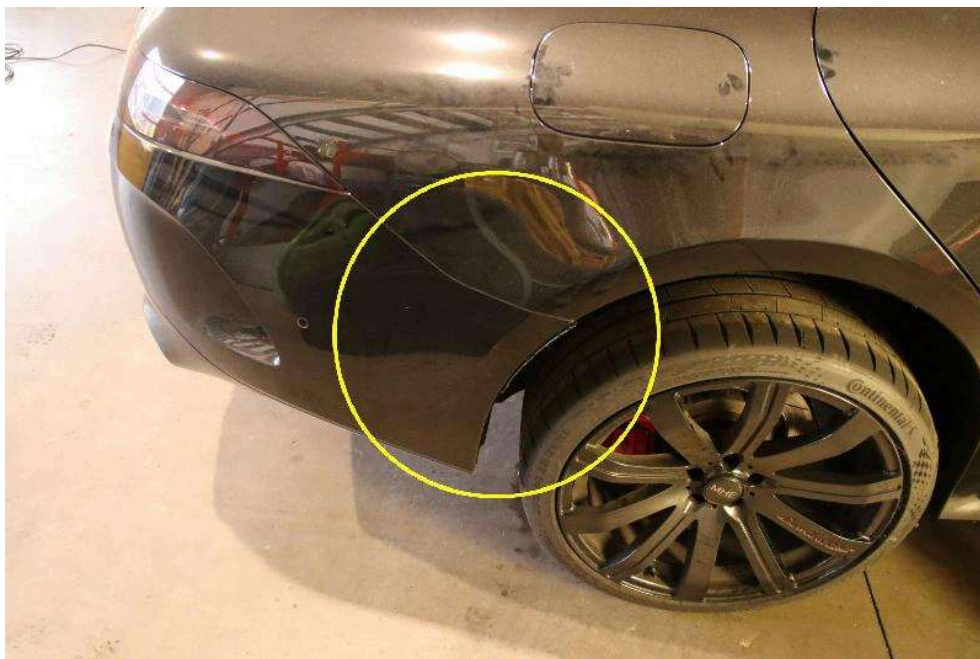
Bild: 23 Schadbereich hinten rechts seitlich

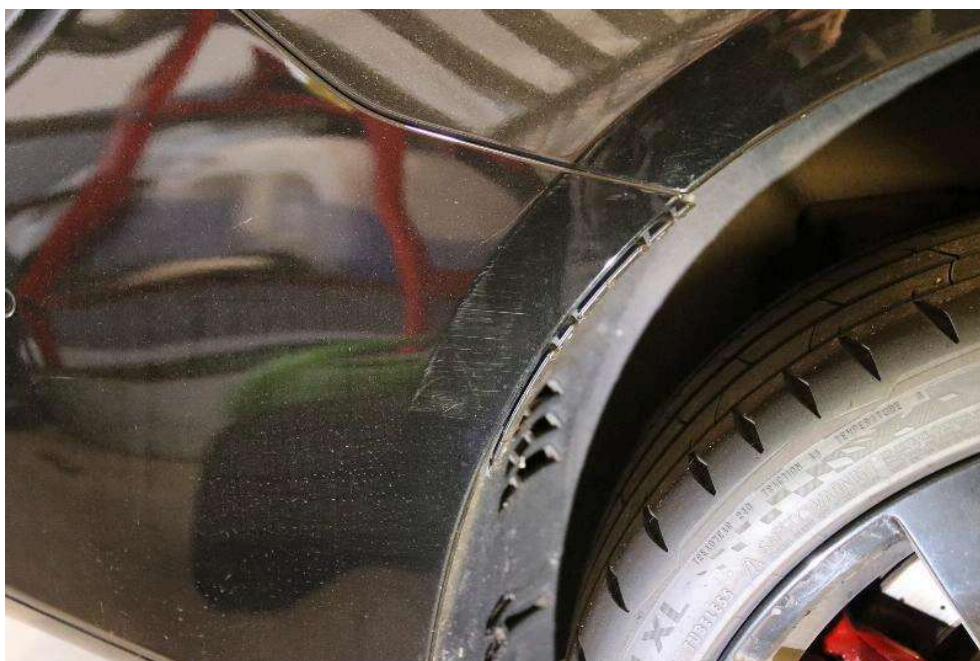
Bild: 24 Stoßfänger hinten rechts verschürft

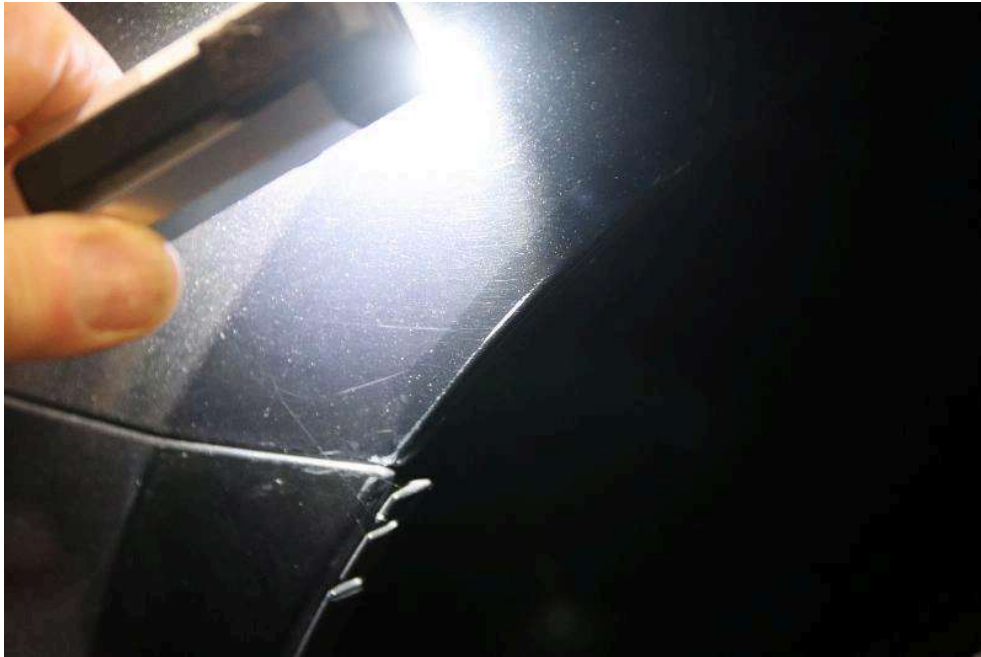
Bild: 25 Seitenwand hinten rechts verschürft

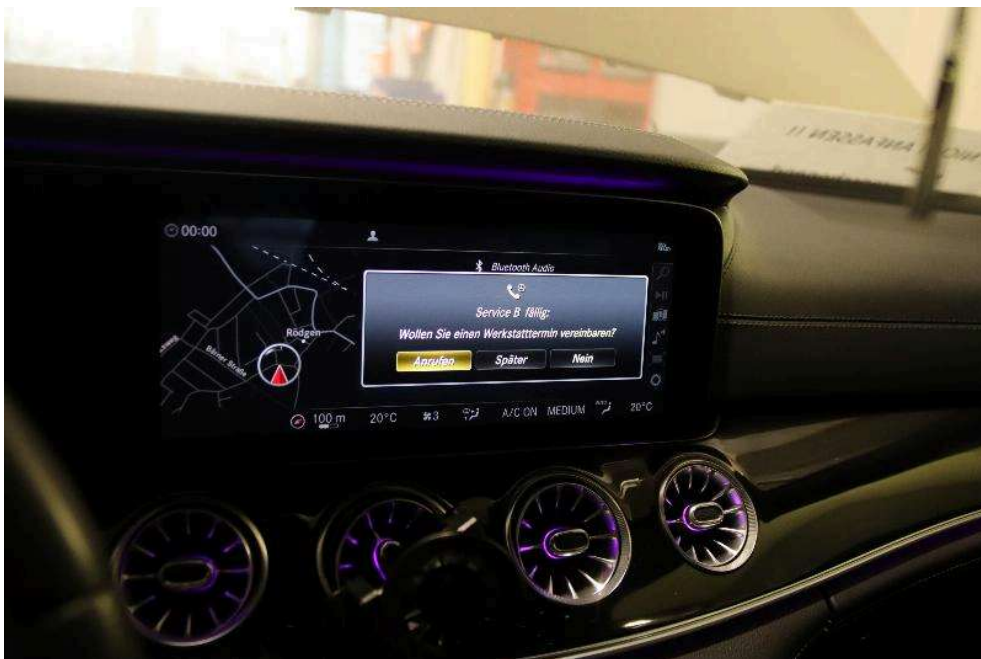
Bild: 26 Anzeige Service B fällig

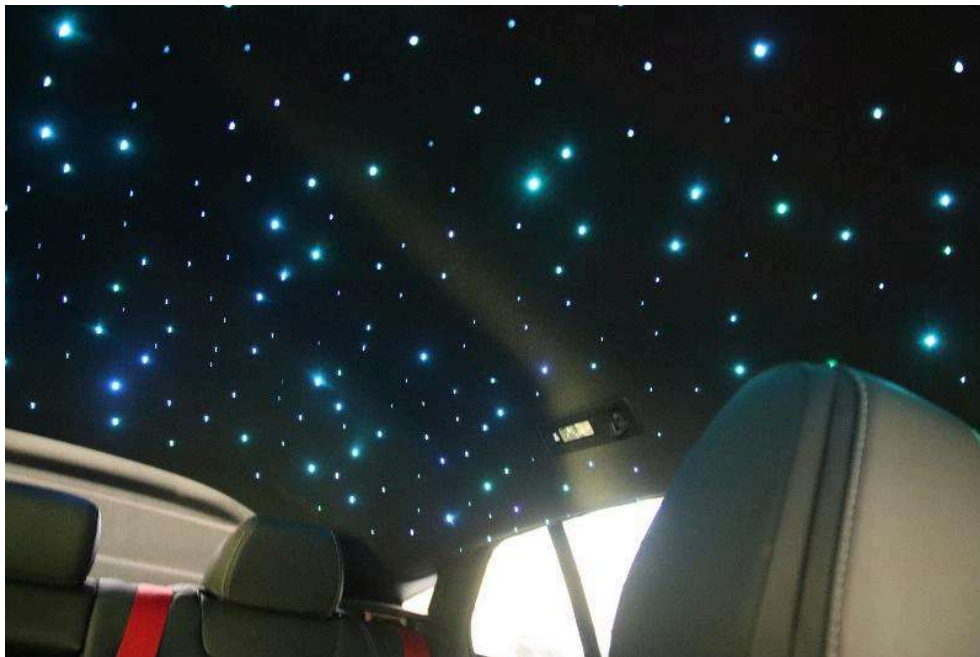
Bild: 27 Fahrzeughimmel zu Sternenhimmel umgebaut, Rückbau nicht möglich wegen Löchern

| DVN | RC | ETN | ARBEITSGANG-BENENNUNG | ANZAHL | EUR/ST | EUR |
|---|---|---|---|---|---|---|
| 34110 | E | A2906900200 9K30 | DACHVERKLEIDUNG | 1 | 877,98 | 877,98 |

| DVN | RC | APN | ARBEITSGANG-BENENNUNG | RS | AW | EUR |
|---|---|---|---|---|---|---|
| 34110 | E | 68-1621 01 | DACHVERKLEIDUNG ERN. | 3K | 66 | 1440,78 |

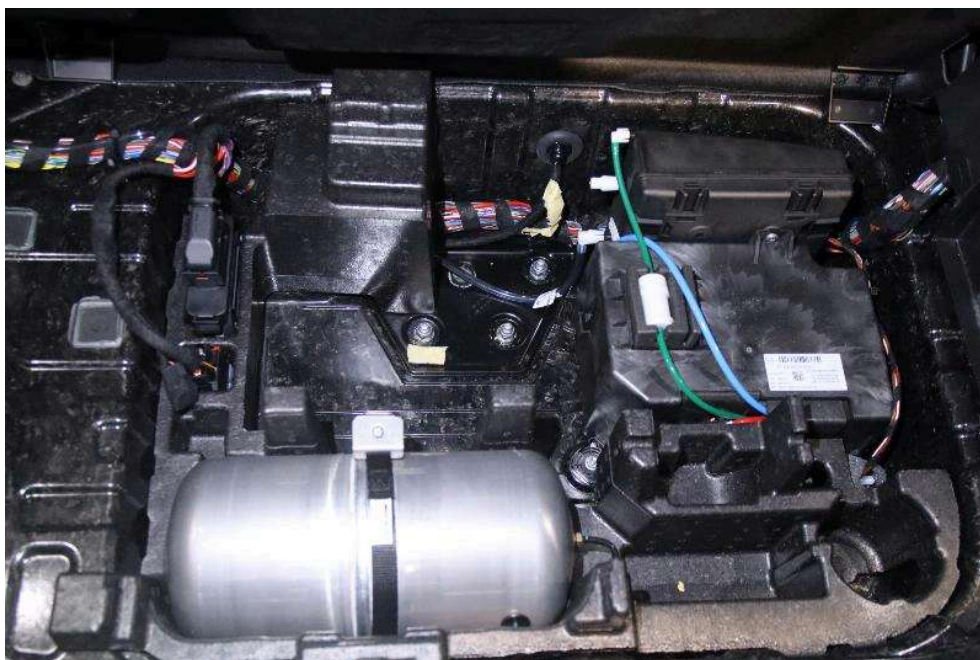
Bild: 28 Ansicht unter Laderaumboden, Flasche Reifendichtmittel und Kompressor fehlen

| 57980 E (A0005838205 | KOMPRESSOR RESERVE-/NOTRAD | 1 | 197,63 | 197,63 |
| 57982 E A0005831706 | FUELLFLASCHE REIFEN | 1 | 65,46 | 65,46 |

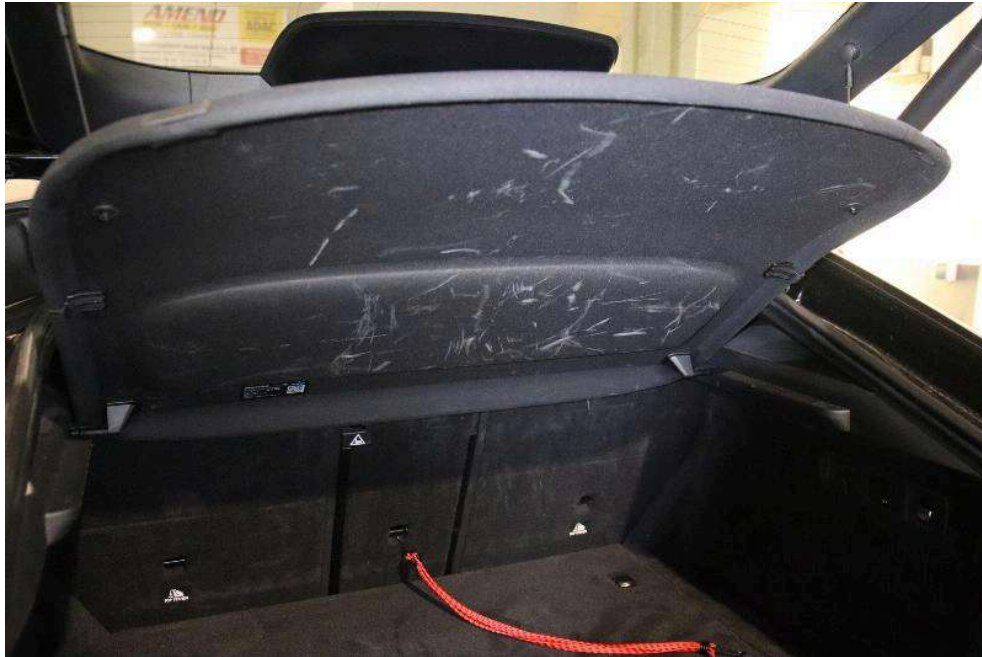
Bild: 31 Hutablage stark verschürft

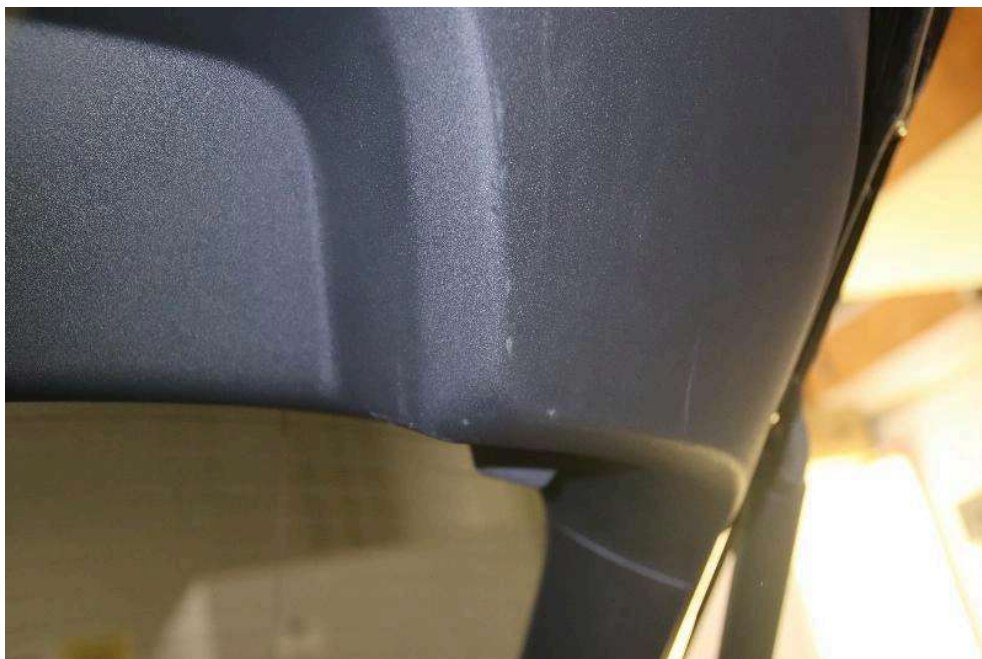
Bild: 32 Heckklappenverkleidung verschürft

| 54520 | E(A2907400900 9051 | VERKLEIDUNG RUECKWANDTUER U. | 1 | 198,73 | 198,73 |

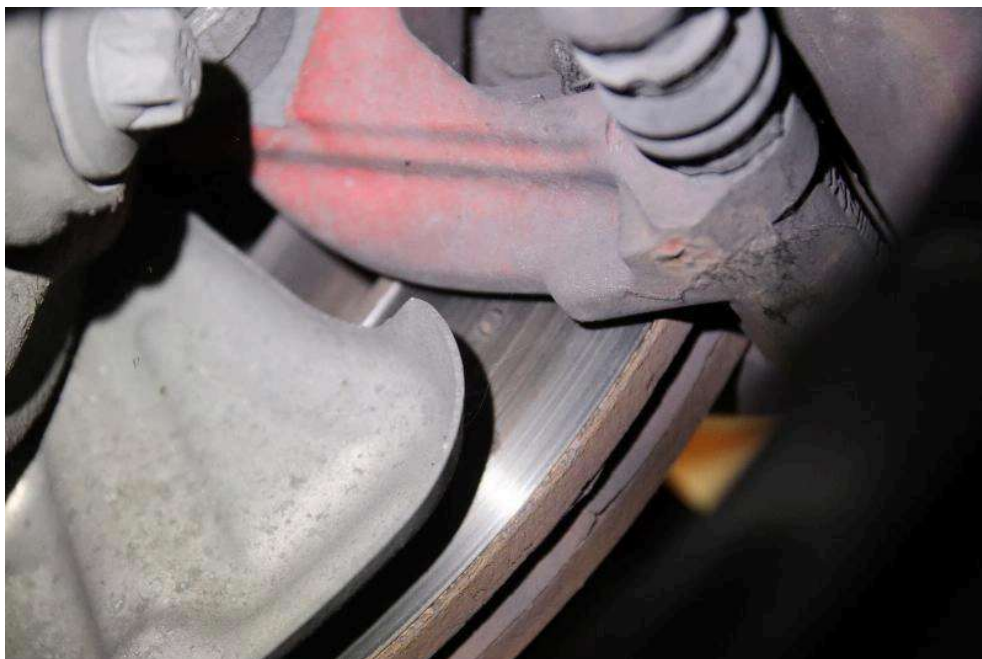
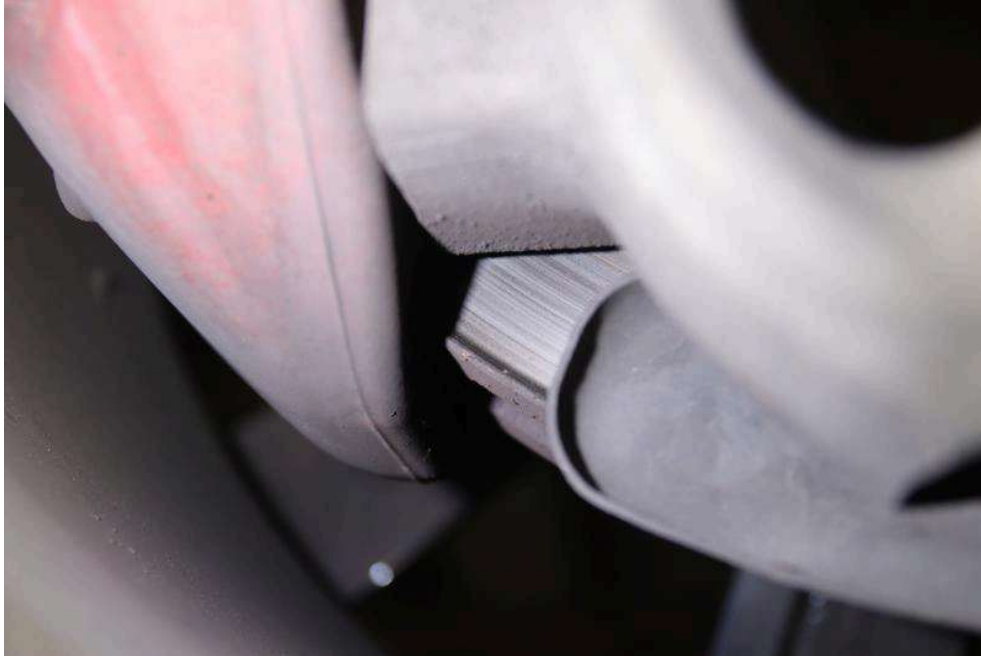
Bild: 44 Bremsscheiben vorne und hinten eingelaufen

Bild: 45 Bremsscheiben vorne und hinten eingelaufen

| 64230 E A0004204804 | SATZ BREMSKLOETZE V. | 1 | 469,39 | 469,39 |
| 64311 E A2314211812 | BREMSSCHEIBE V.L. | 1 | 784,68 | 784,68 |
| 64312 E A2314211812 | BREMSSCHEIBE V.R. | 1 | 784,68 | 784,68 |

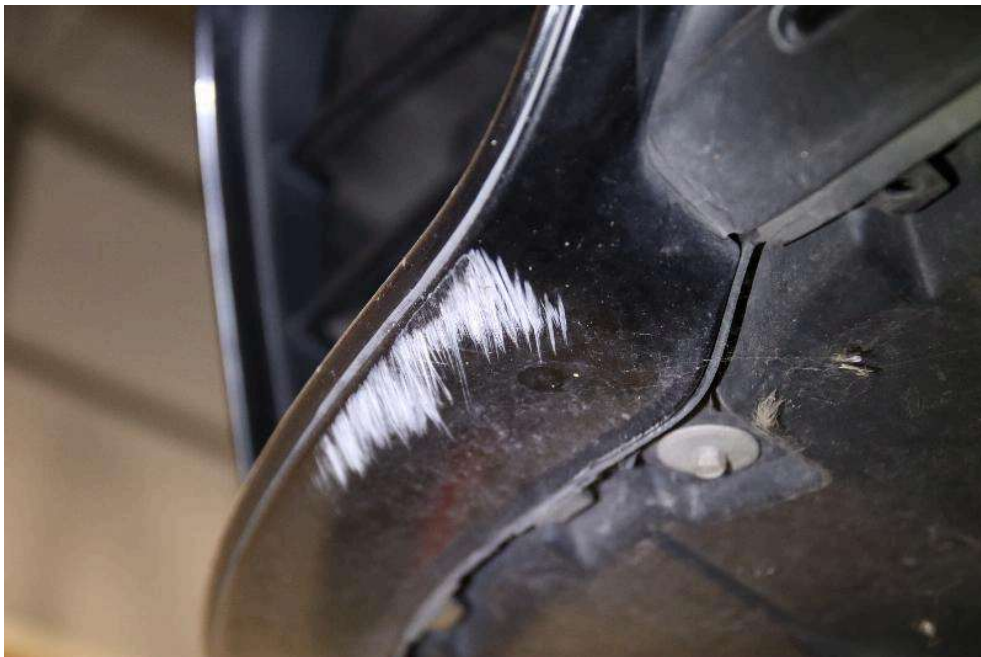
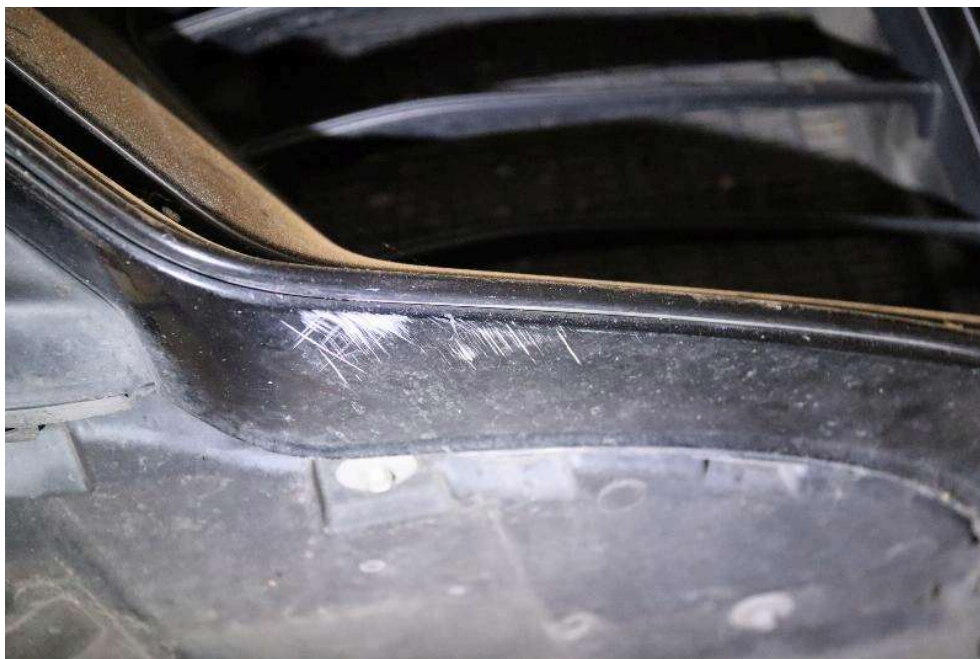
Bild: 46 Frontspoiler verschürt

Bild: 47 Frontspoiler verschürt

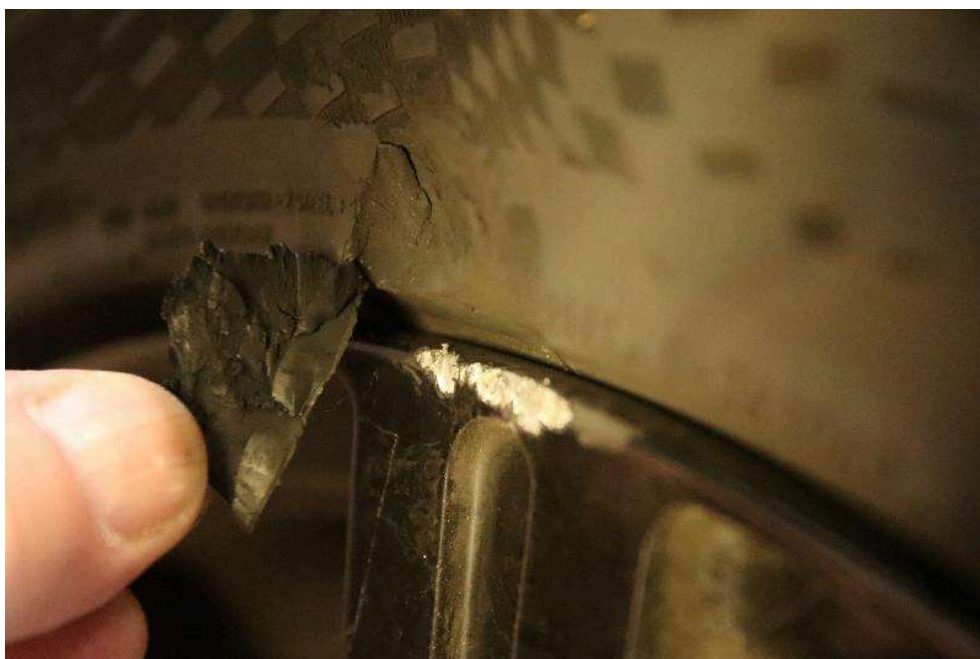
Bild: 48 Reifen und Felge vorne rechts beschädigt

| 66502 E*265/35 ZR21 ... | * 265/35 ZR21 101Y<br>SPORTCONTACT 7 | 1 | *250,96 | *250,96 |
| 66532 E*LOMBARTHO 9x21 | LM-FELGE V.R. | 1 | *495,00 | *495,00 |

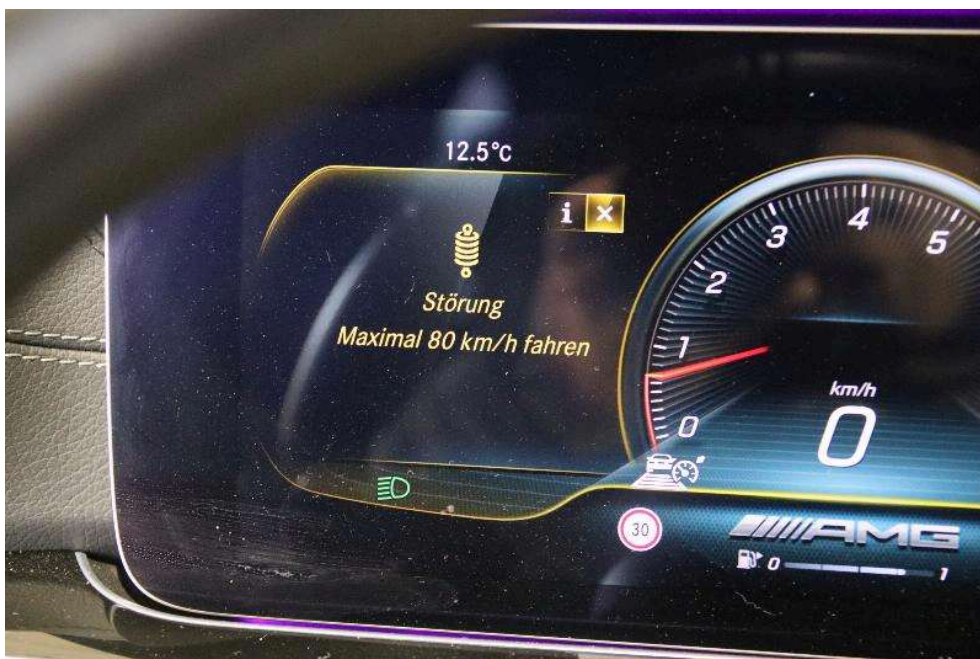
Bild: 52 Anzeige im Kombiinstrument Störung Fahrwerk

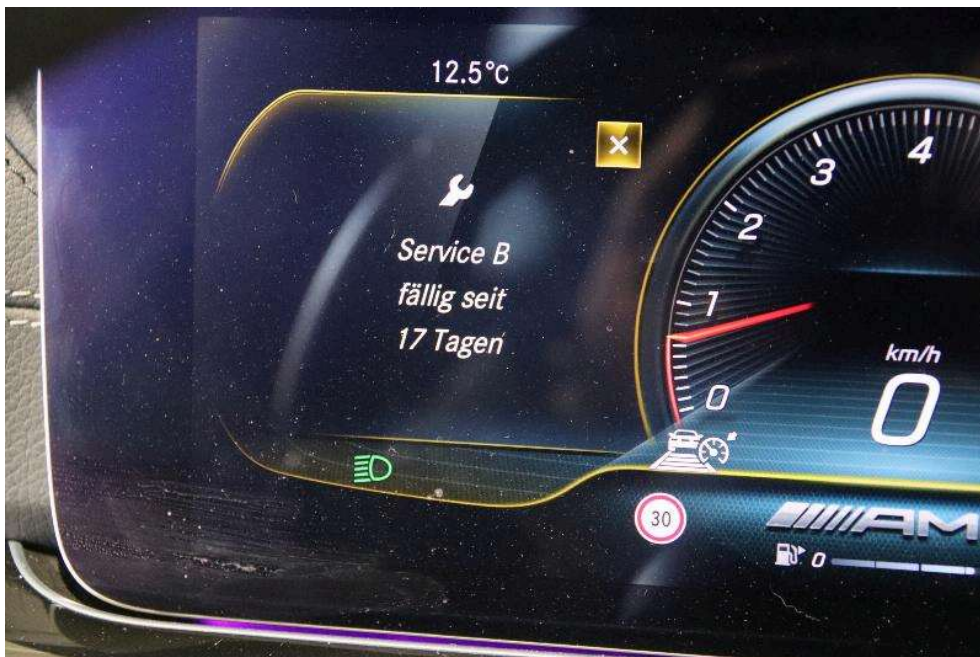
Bild: 53 Anzeige im Kombiinstrument, Service B fällig
