Verkehrswertgutachten

Es soll der Verkehrswert der Motoryacht **Adizz** vom Typ **Nikhen Aquasun 34 Sedan** ermittelt werden. Das Gutachten dient ausschließlich der Wertfeststellung in vorgefundenen Zustand. Es wurden im Rahmen der Gutachtererstattung keine Maße und Massen gemessen und ermittelt, es wurden keine Leistungs- und Funktionsproben durchgeführt. Die Bewertung erfolgt unter der Maßgabe, dass keine versteckten Mängel vorhanden sind.

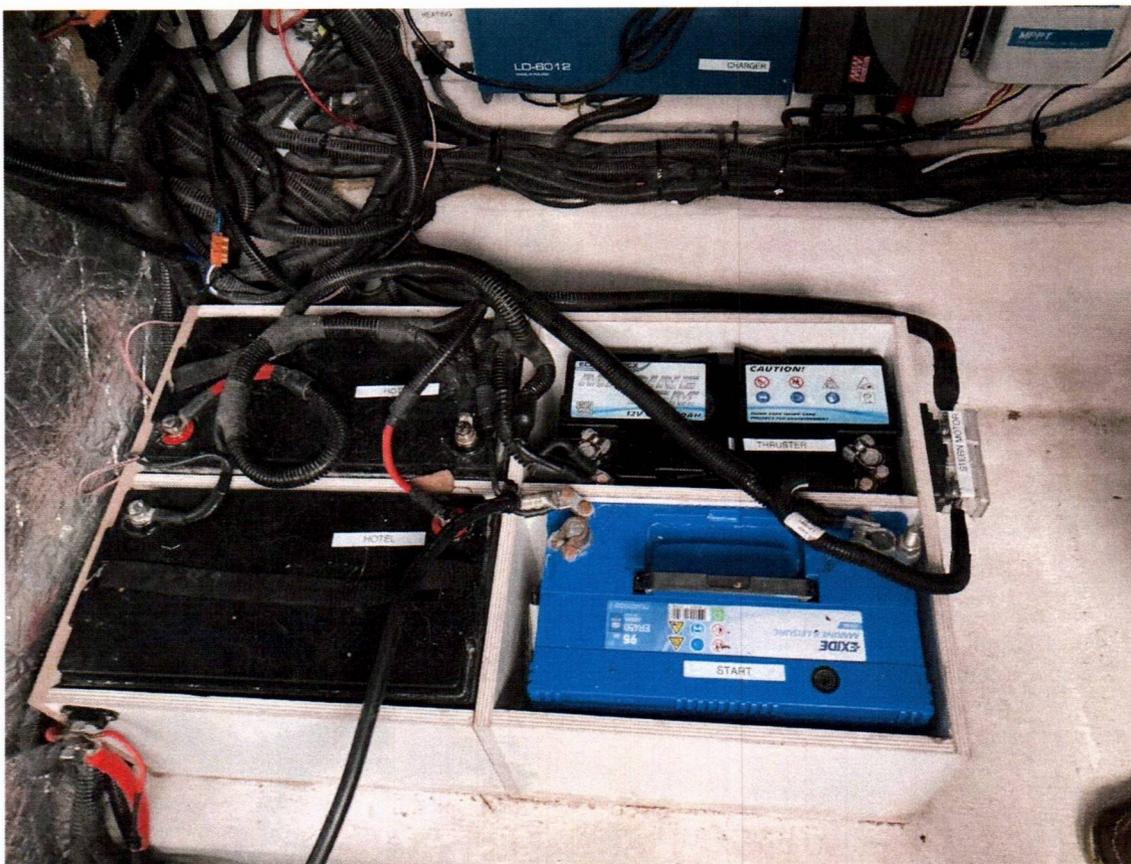
Der Motor ist unterhalb des Pflichtfußbodens eingebaut. Der Vierzylinder-Dieselmotor vom Typ Yanmar 4 JH110 mit 80,9 kW Leistung sorgt für ausreichende Fahrleistungen. Der Motor konnte wegen tiefentladener Batterien nicht angelassen werden, jedoch sind optisch keine Hinweise feststellbar, dass die Antriebsanlage nicht nach einer Auswinterung in Betrieb genommen werden könnte. Bezüglich einer etwaigen Mängelfreiheit ist ohne eine komplette Wartung und Inbetriebsetzung aller Systeme keine verbindliche Aussage zu treffen, für die Bewertung wird jedoch davon ausgegangen, dass lediglich ein Wartungsstau vorliegt und keine Schäden. Die Maschine arbeitet über eine Wende- und Untersetzungsgetriebe und eine elastische Kupplung auf die Propellerwelle und den Propeller. Hinter dem Propeller ist ein Einflächenruder angeordnet, welches hydraulisch betätigt wird. Zur Unterstützung der Hafenmanöver sind je ein Bug- und ein Heckstrahlruder eingebaut, welche mit einer eigenen Batterie versehen sind.

Bild 7: Batteriebank

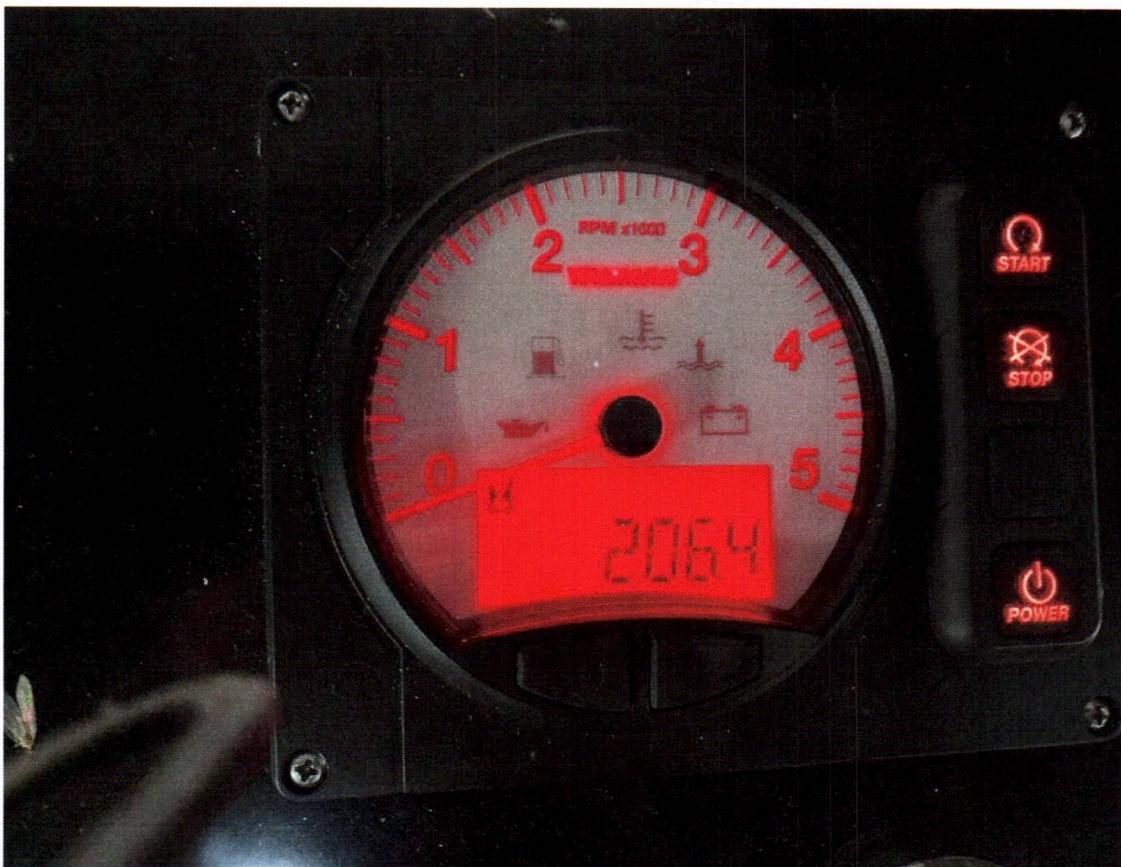
Die Betriebsstunden der Hauptmaschine betragen nach Ablesung des Instrumentes 206,4 h.

Bild 11: Betriebsstunden

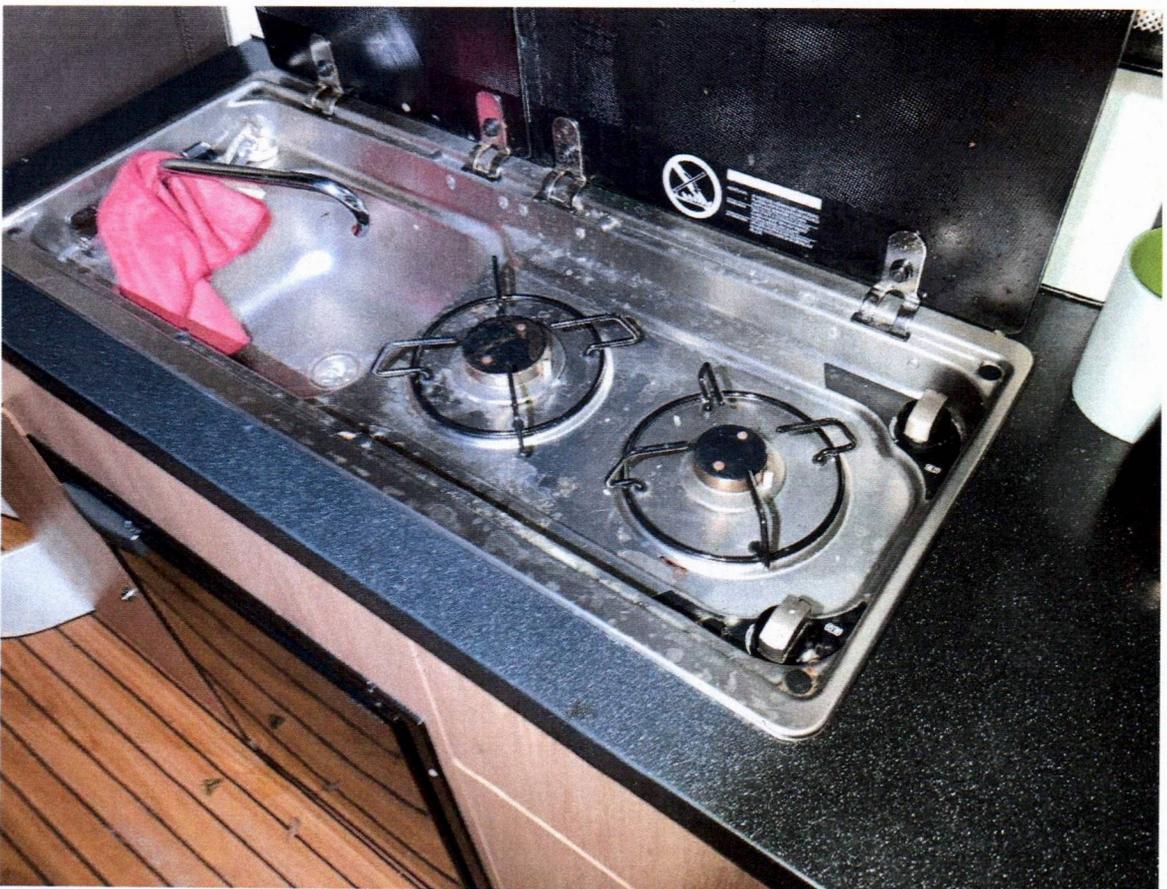
Bild 14: 2-fl. Gaskocher

Die Yacht sollte ursprünglich verchartert werden. Ob dieses eingetreten ist und wenn ja, wie oft, entzieht sich der Kenntnis des Unterzeichnenden. Ein Bootszeugnis lag dem Unterzeichnenden nicht zur Einsichtnahme vor. Eine Prüfbescheinigung für die Gasanlage lag ebenfalls nicht vor. Der Gasflaschenstauraum bietet allenfalls Platz für die Lagerung von 1,8 kg-Campinggaz-Flaschen (blau) oder polnischen 2 kg-Flaschen. Handelsübliche 5 kg-Flaschen passen mangels ausreichender Höhe nicht in den Stauraum. Da Gasanlagen-Prüfungen max. 24 Monate gültig sind, wird die Gasanlage aktuell nicht mehr für den Charterbetrieb zugelassen sein. Bei privatem Gebrauch der Yacht ist eine Nutzung der Gasanlage auf eigene Gefahr möglich. Es wird eine Erneuerung der Gasabnahme empfohlen.

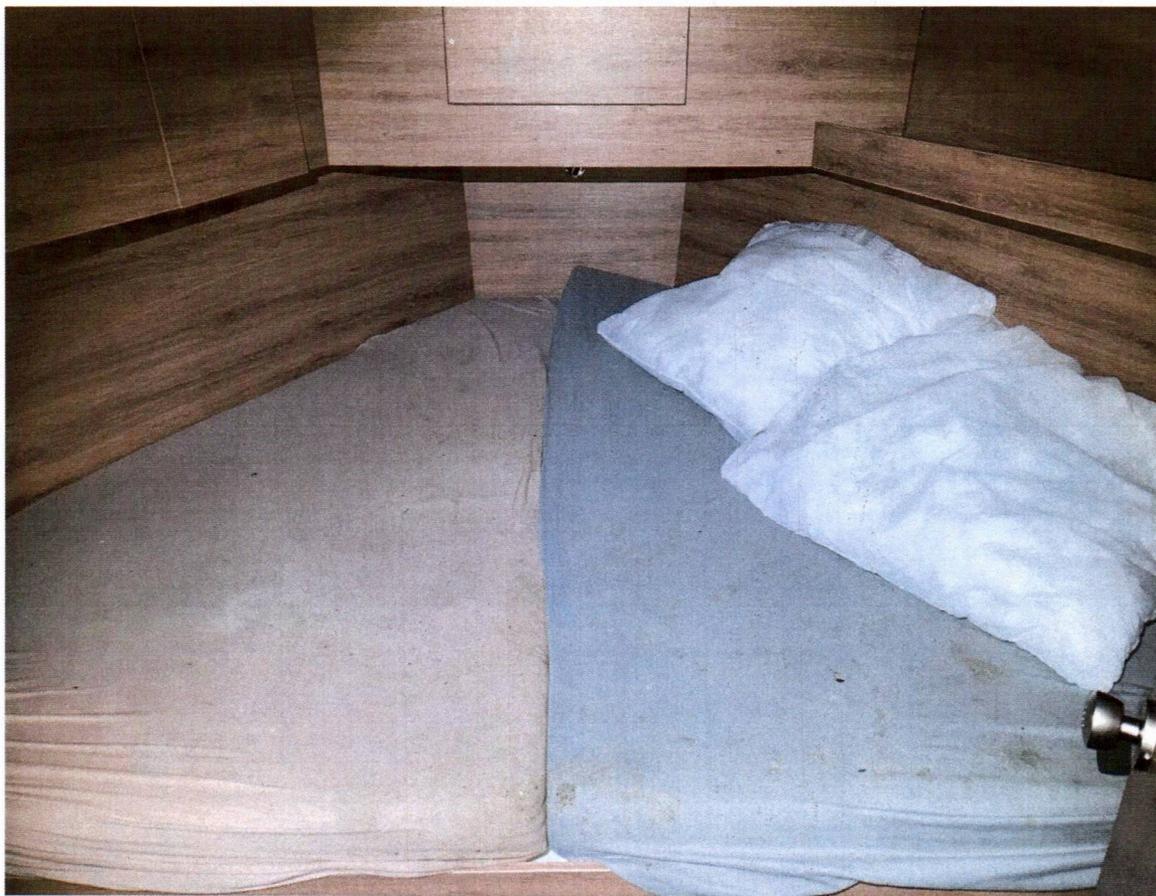
Bild 15: V-Kabine vorn, Laken verschmutzt

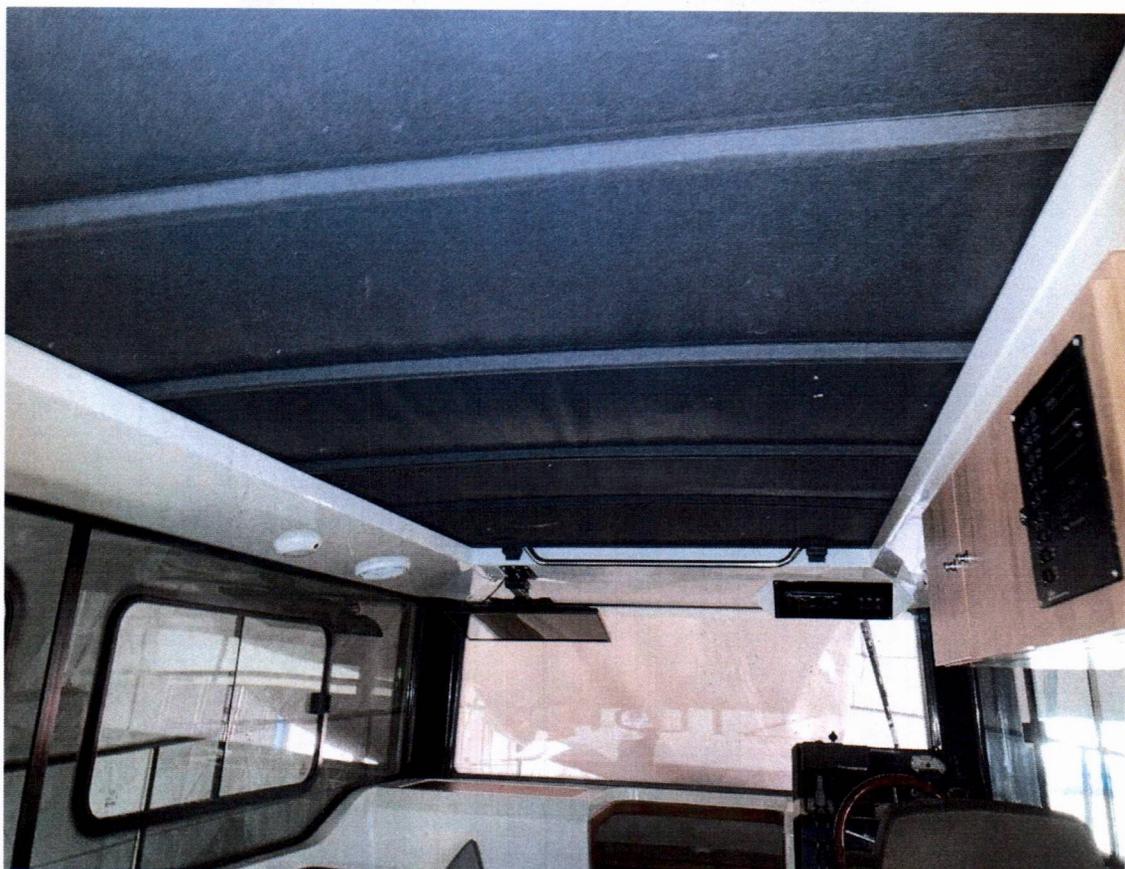
Der Innenausbau erfolgte durchgängig mit furniertem Sperrholz, Dekor vermutlich gekalkte Eiche. Die Polsterungen des Salons bestehen aus grauem Kunstleder und zeigen durchgängig nur geringe Gebrauchsspuren. Die Kojenmatratzen befinden sich in einem guten Zustand. Es sind keine Beschädigungen des Innenausbaus durch zusätzliche Einbauten oder Ausrüstungen feststellbar. Die Yacht verfügt über ein textiles Faltdach über dem Salon, dessen Funktion und Dichtigkeit nicht geprüft werden konnte.

Bild 19: Ansicht Faltdach von unten
