**Wertgutachten für das Fahrzeug mit dem amtl. Kennzeichen:** [REDACTED]

Betreff : Wertgutachten F-UM 911

**Fahrzeugzustandsbewertung für Kennzeichen [REDACTED]**

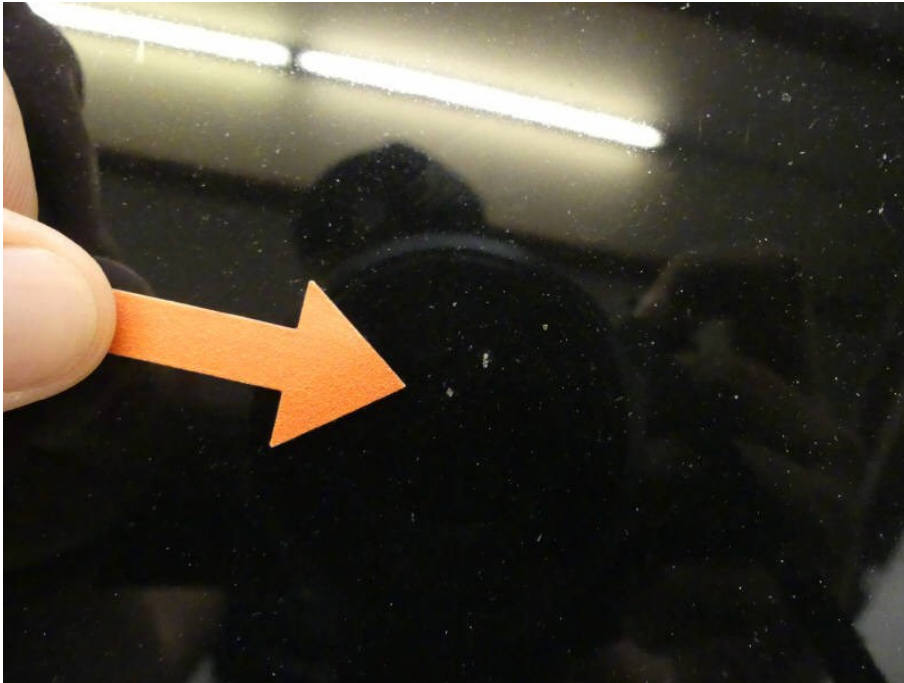
Bild 45

Motorhaube, Steinschläge/Lackschäden

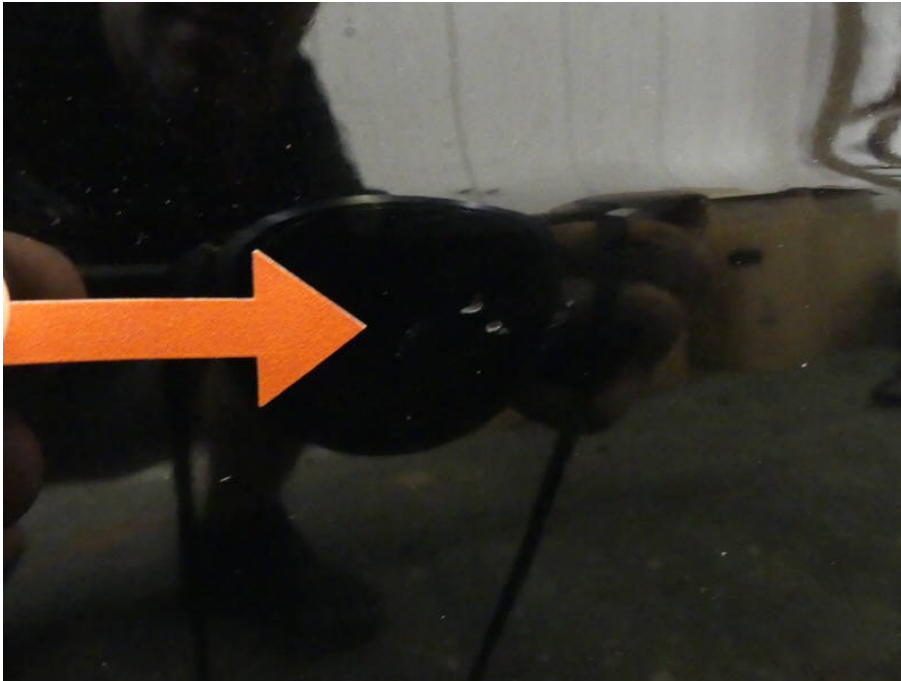
Bild 47

Stoßstange vorne, Steinschläge/Lackschäden

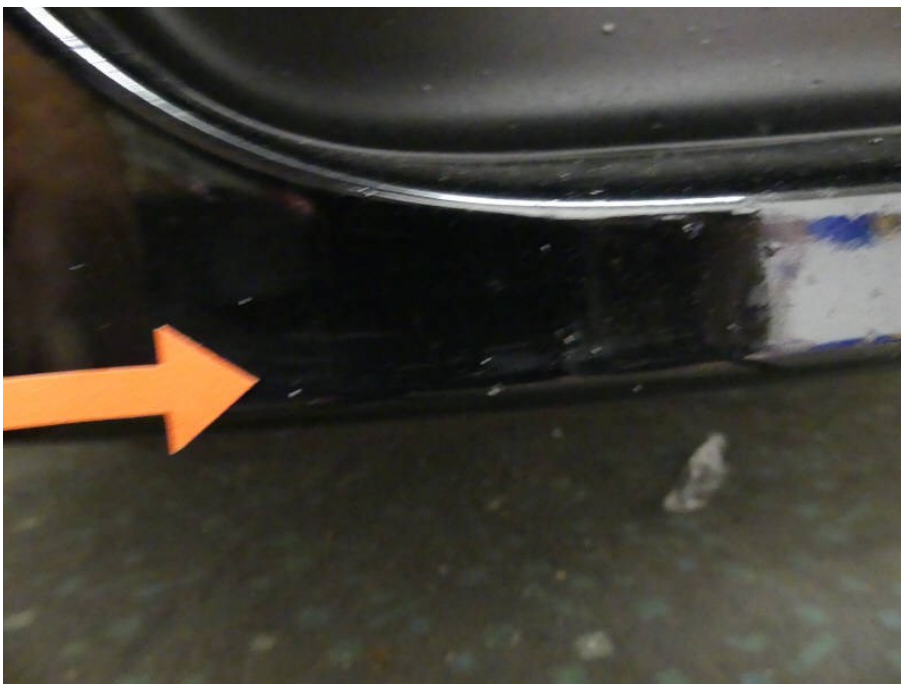
Bild 48

Stoßstange vorne, Steinschläge/Lackschäden

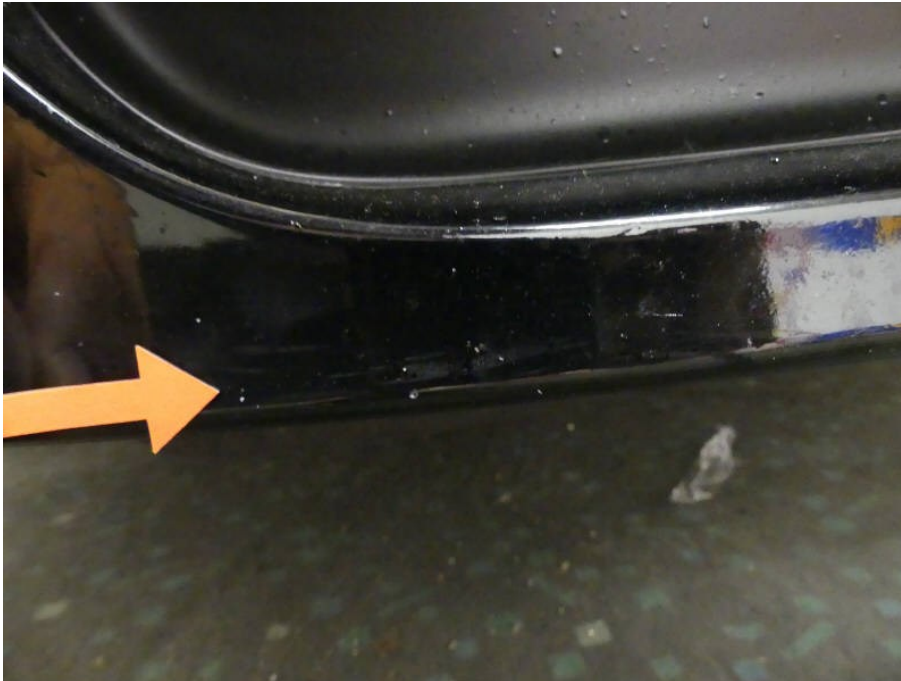
Bild 49

Stoßstange vorne, Steinschläge/Lackschäden

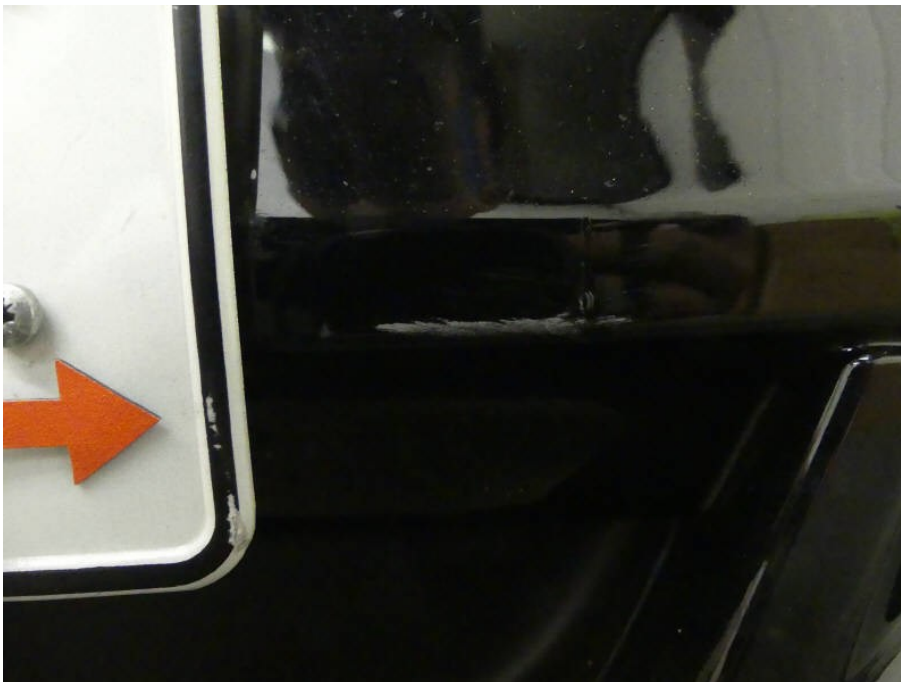
Bild 50

Stoßstange vorne, Kratzer/Lackschäden

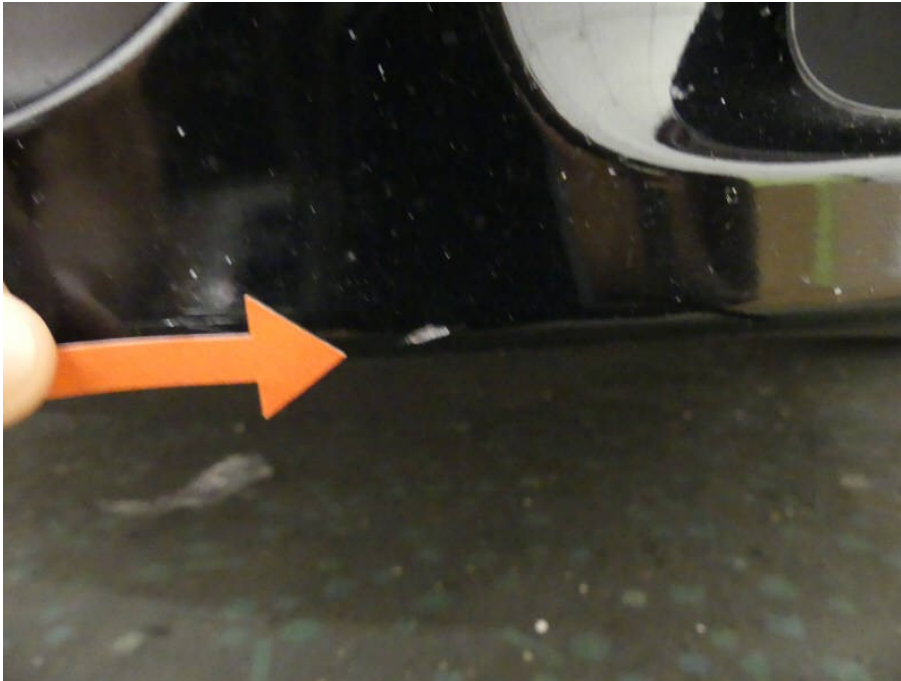
Bild 51

Stoßstange vorne, Steinschläge/Lackschäden

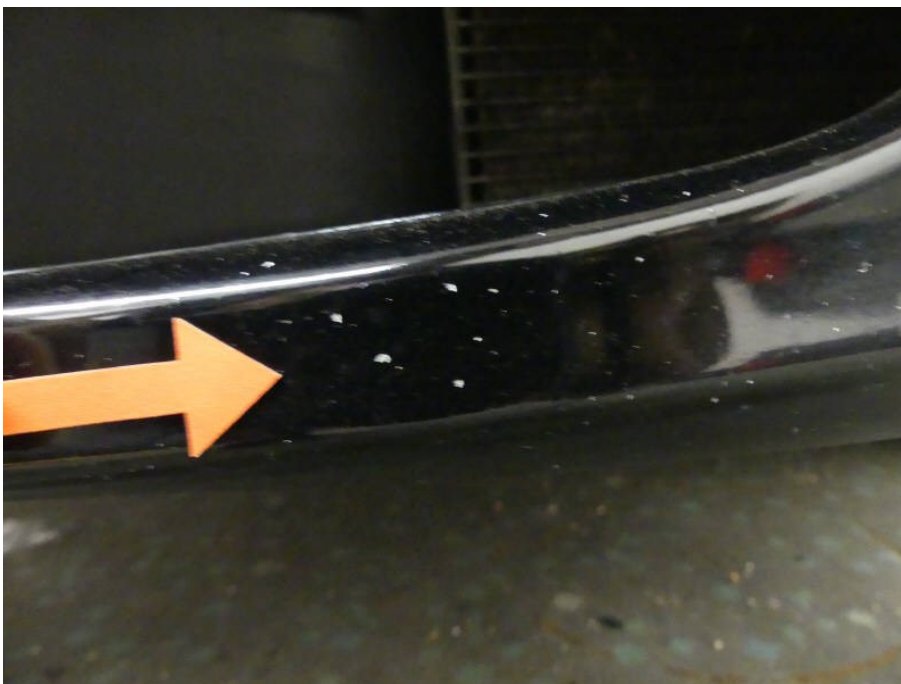
Bild 52

Stoßstange vorne, Steinschläge/Lackschäden

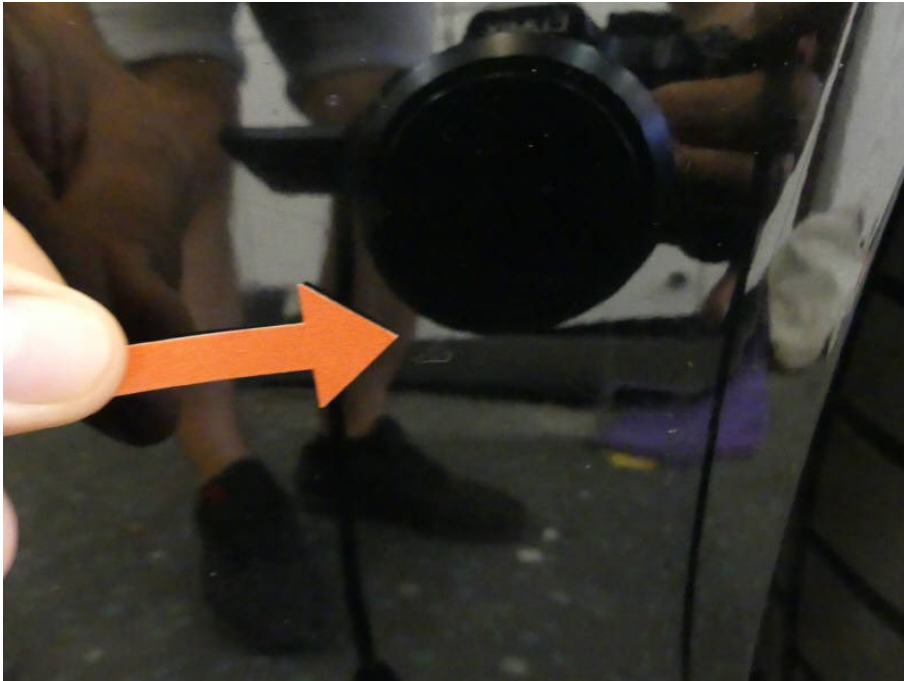
Bild 53

Stoßstange vorne, Steinschläge/Lackschäden

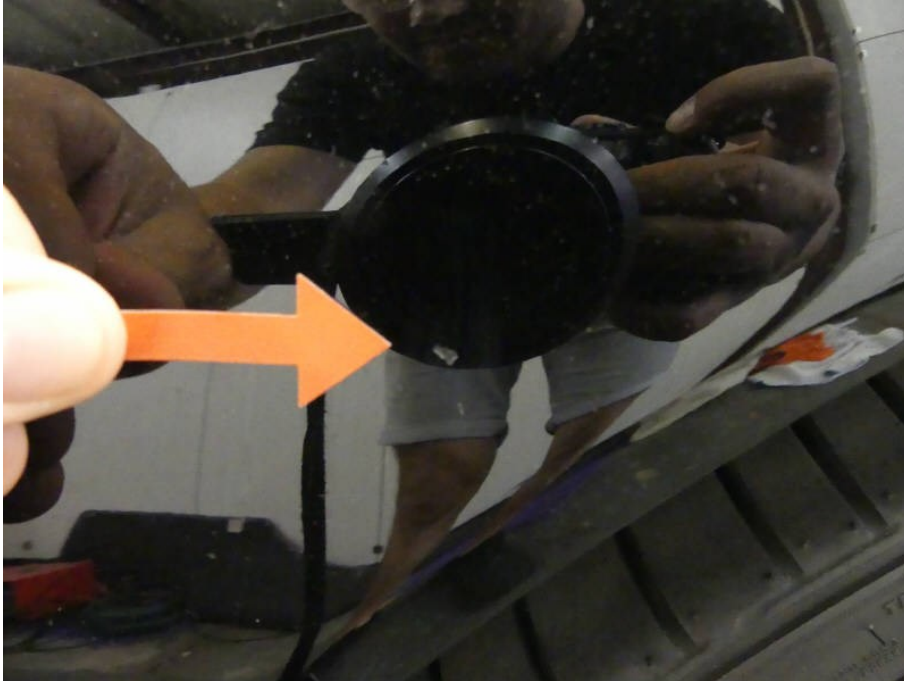
Bild 55

Kotflügel vorne links, Lackschäden

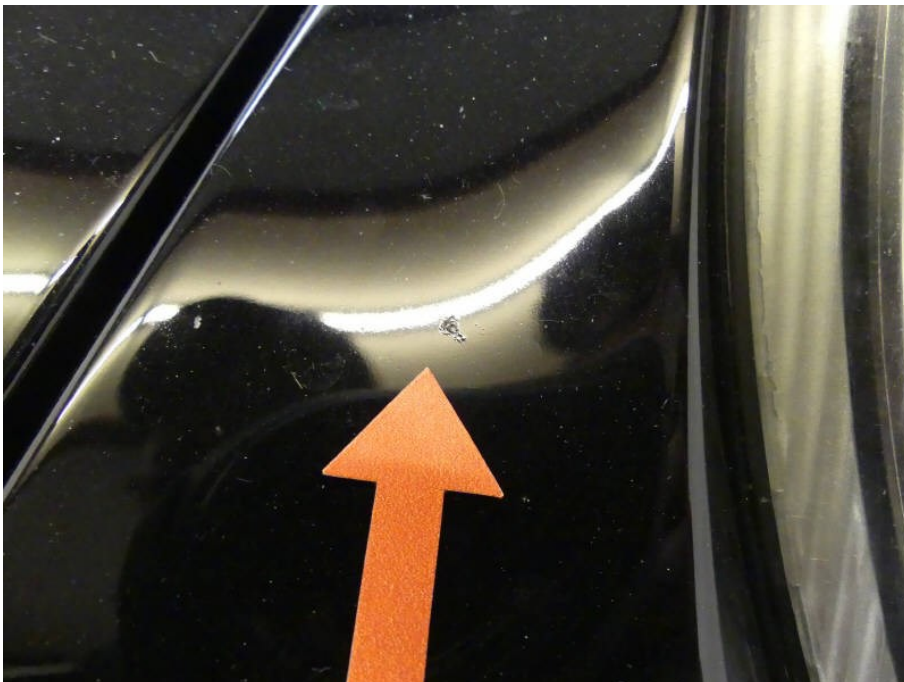
Bild 56

Kotflügel vorne links, Lackschäden

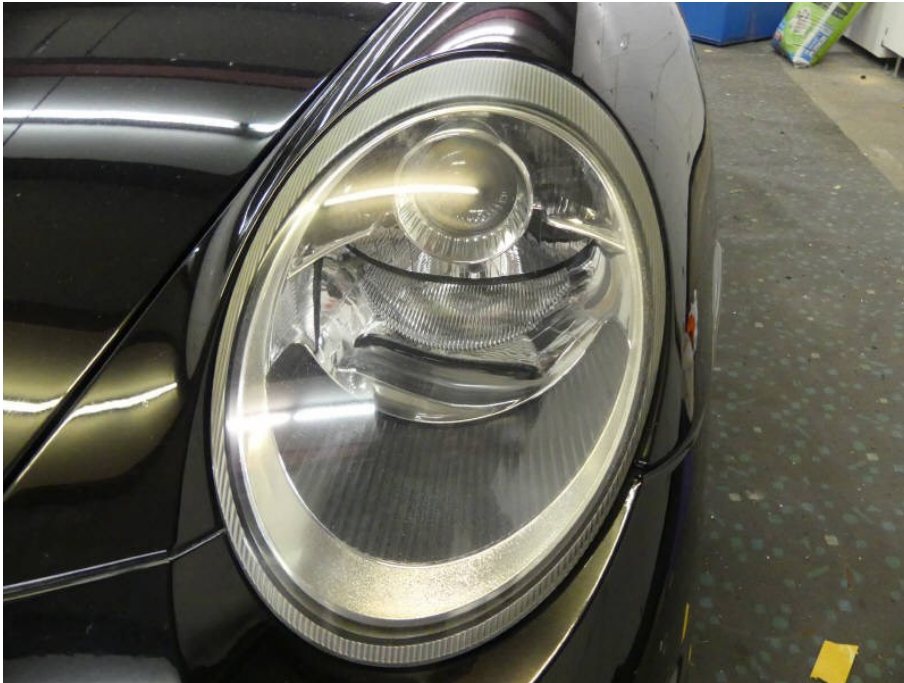
Bild 57

Scheinwerfer vorne links, leicht verblichen

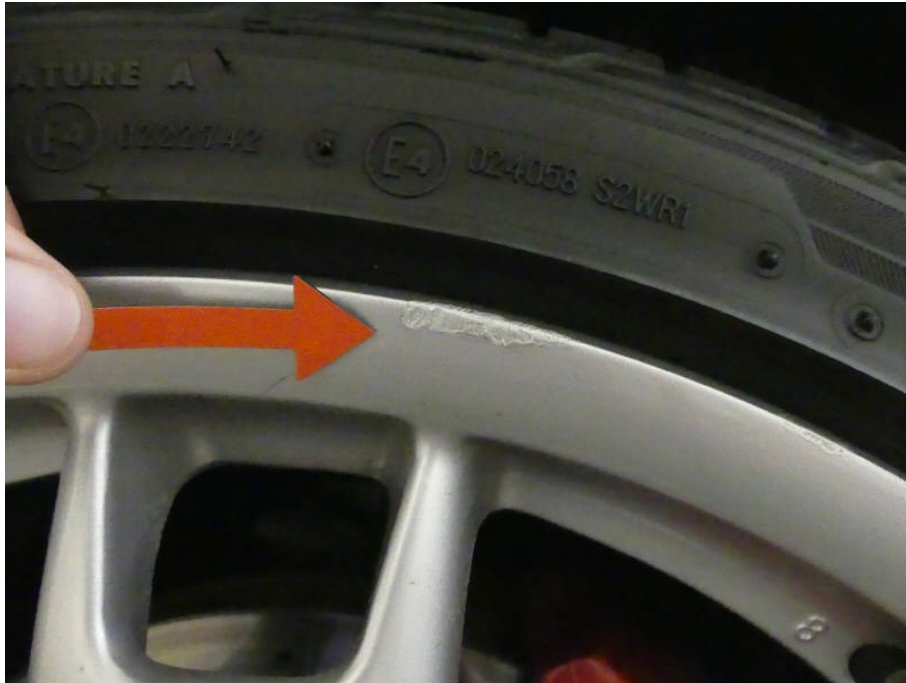
Bild 59

15	Felge vorn links verschrammt - instand setzen und lackieren	150,00	60,00
16	Felge hinten links verschrammt - instand setzen und lackieren	150,00	60,00
17	Felge hinten rechts verschrammt - instand setzen und lackieren	150,00	60,00
<hr/>			
Endsummen	ca. ohne MwSt (EUR)	7849,00	3130,00
19% MwSt		1491,31	594,70
Endsummen	ca. incl. MwSt (EUR)	9340,31	3724,70

Felge vorne links, Bordsteinschaden

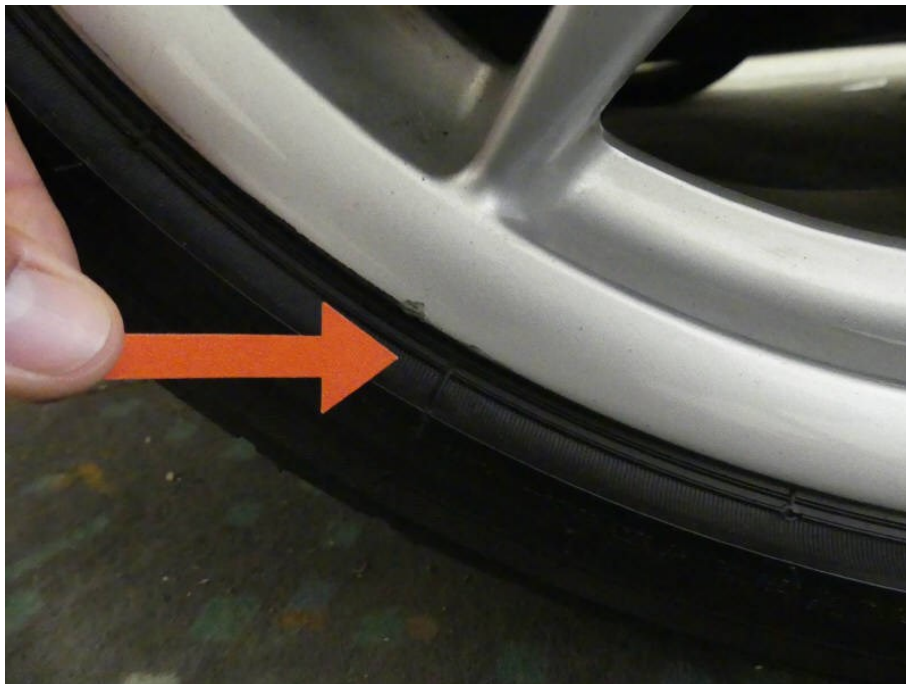
Bild 60

Felge vorne links, Bordsteinschaden

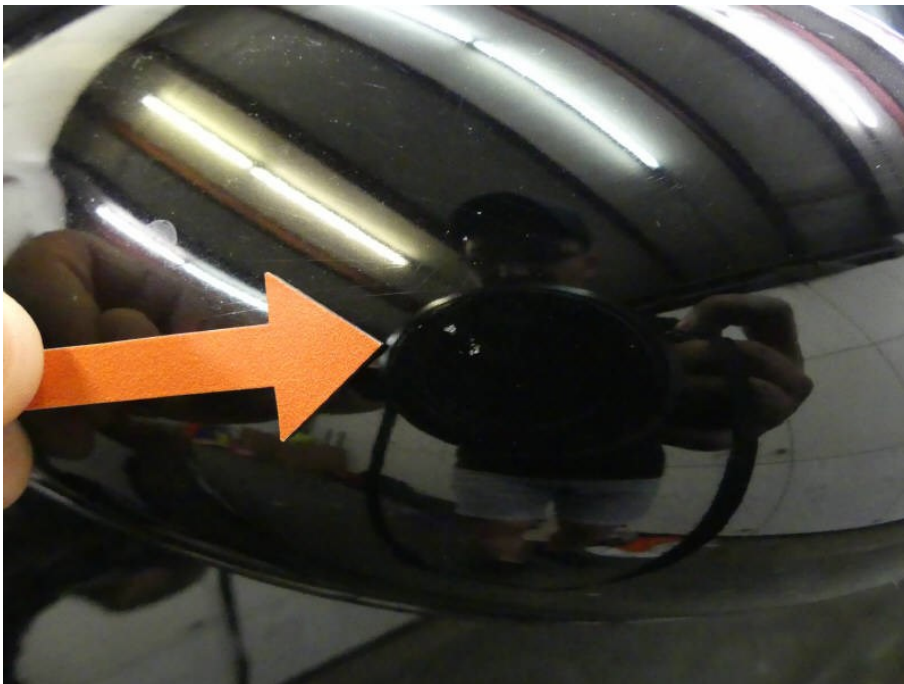
Bild 62

Außenspiegel links, Lackschäden

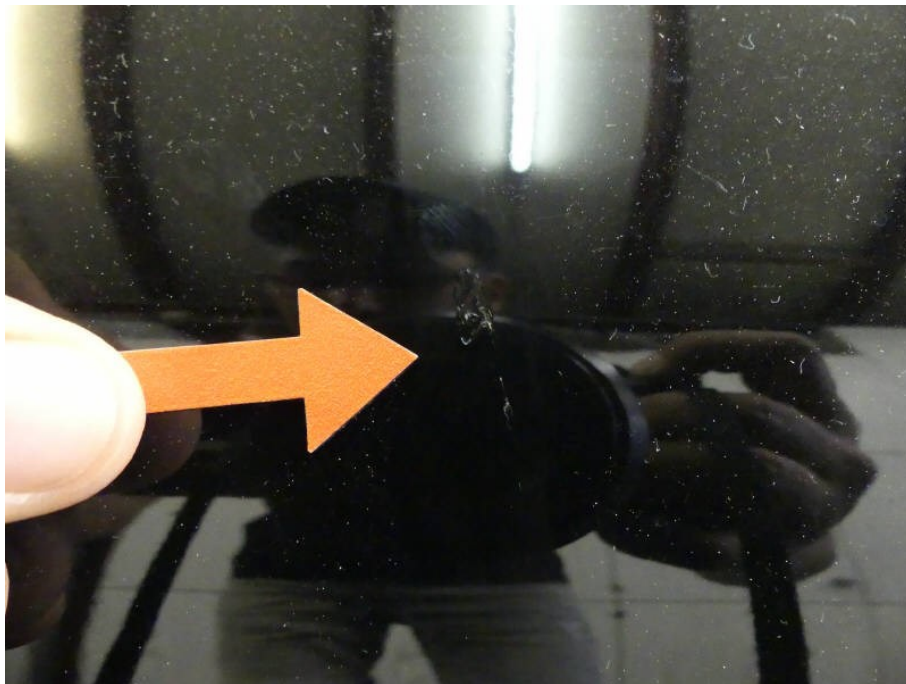
Bild 64

Tür links, Lackschäden

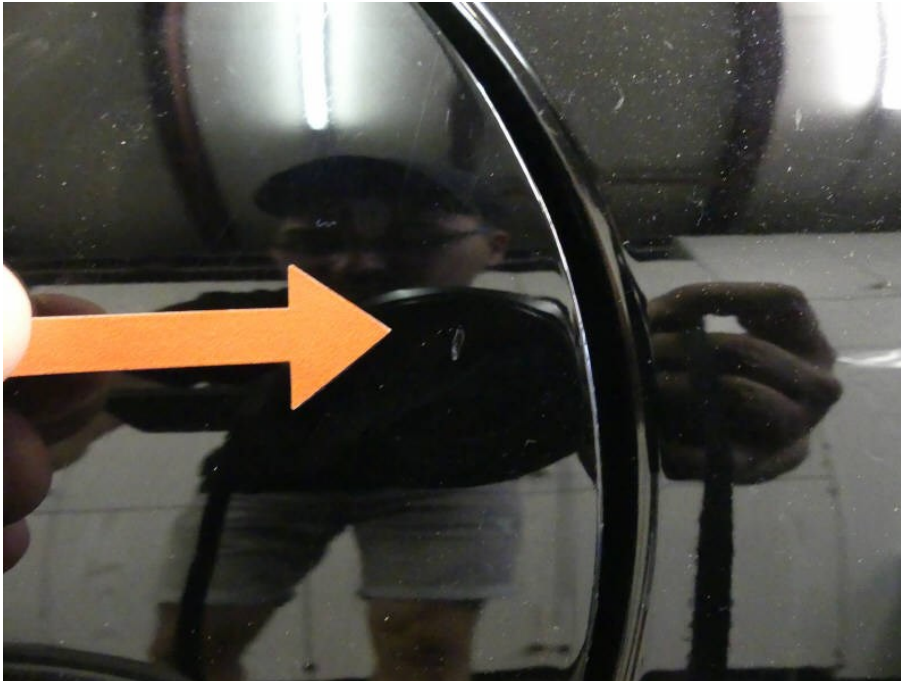
Bild 65

Tür links, Lackschäden

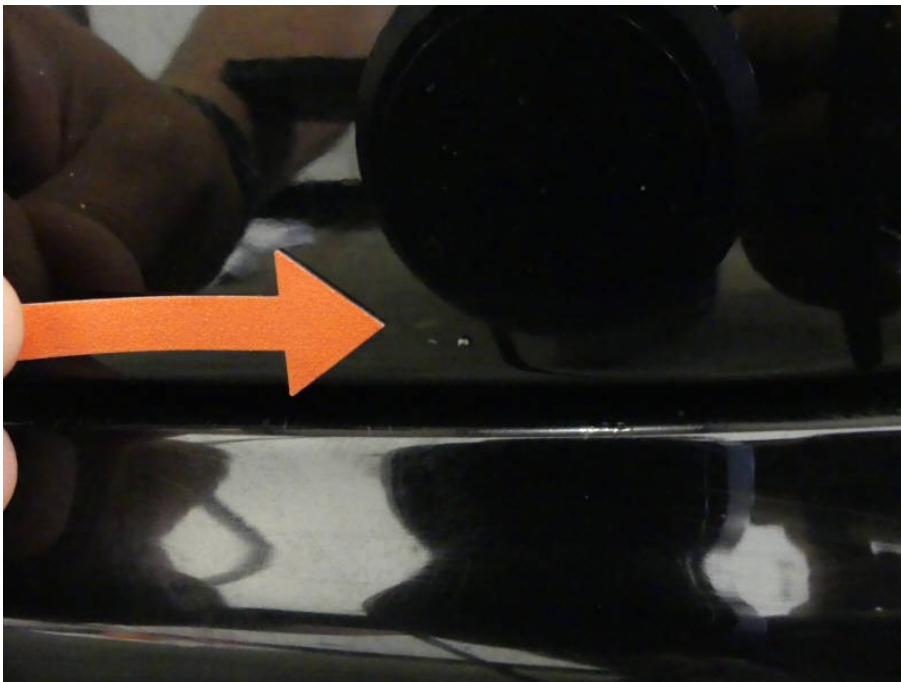
Bild 66

Tür links, Lackschäden

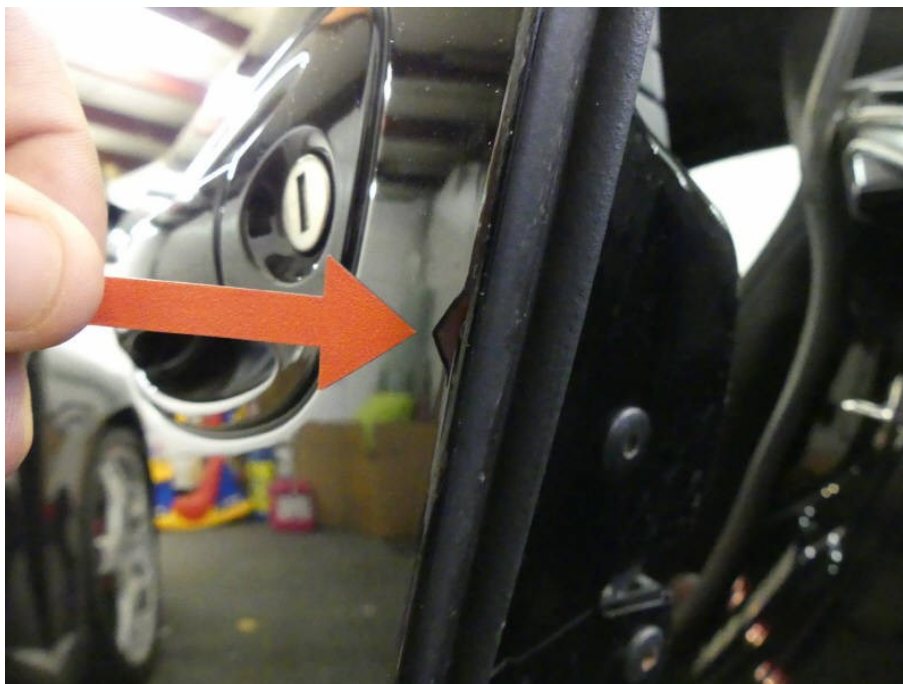
Bild 68

Tür links, Kante, Lackschäden

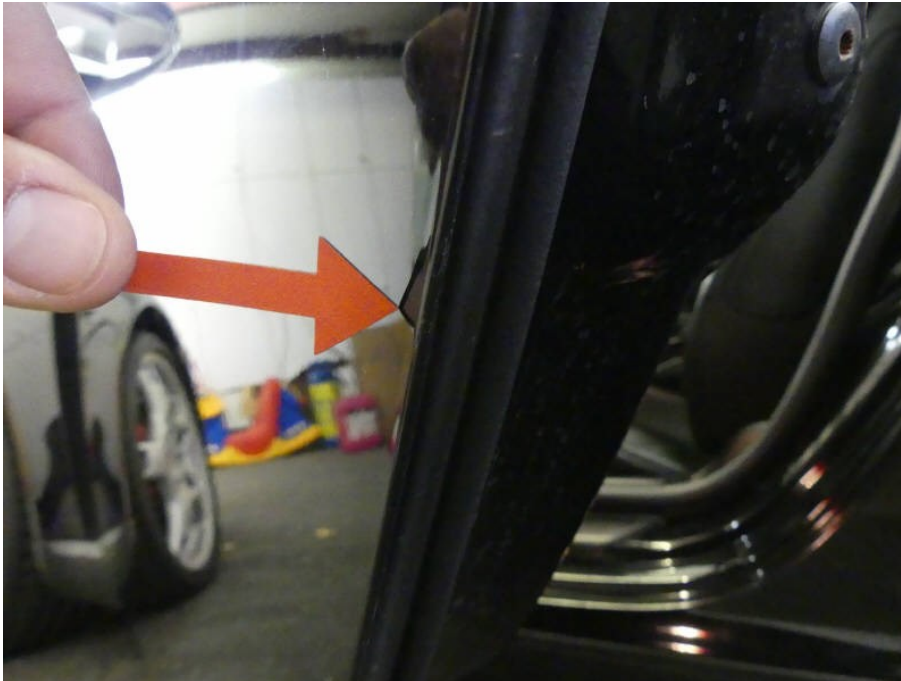
Bild 69

Tür links, Kante, Lackschäden

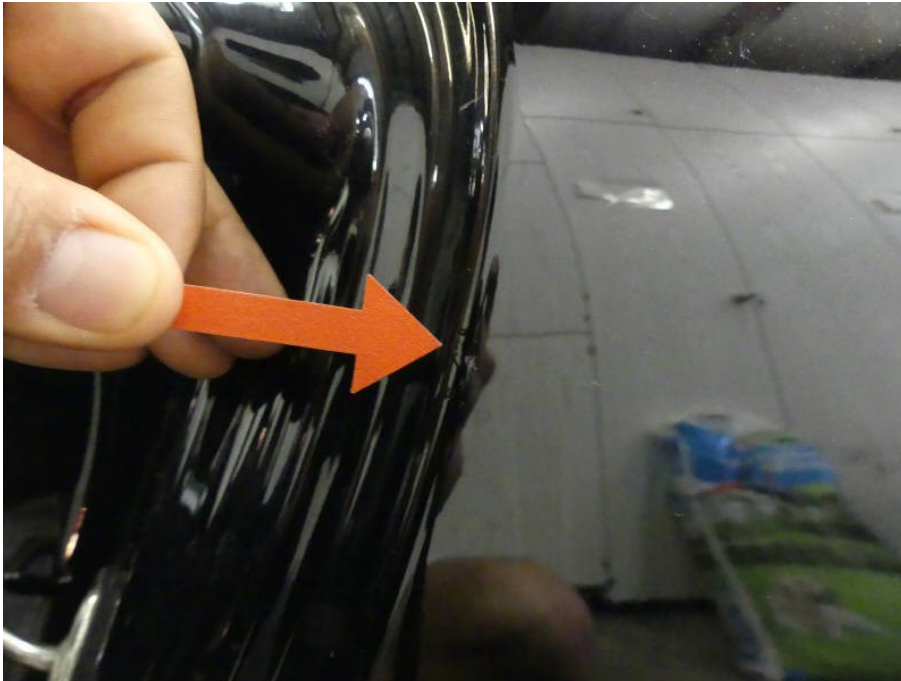
Bild 71

Seitenwand links, Lackschäden

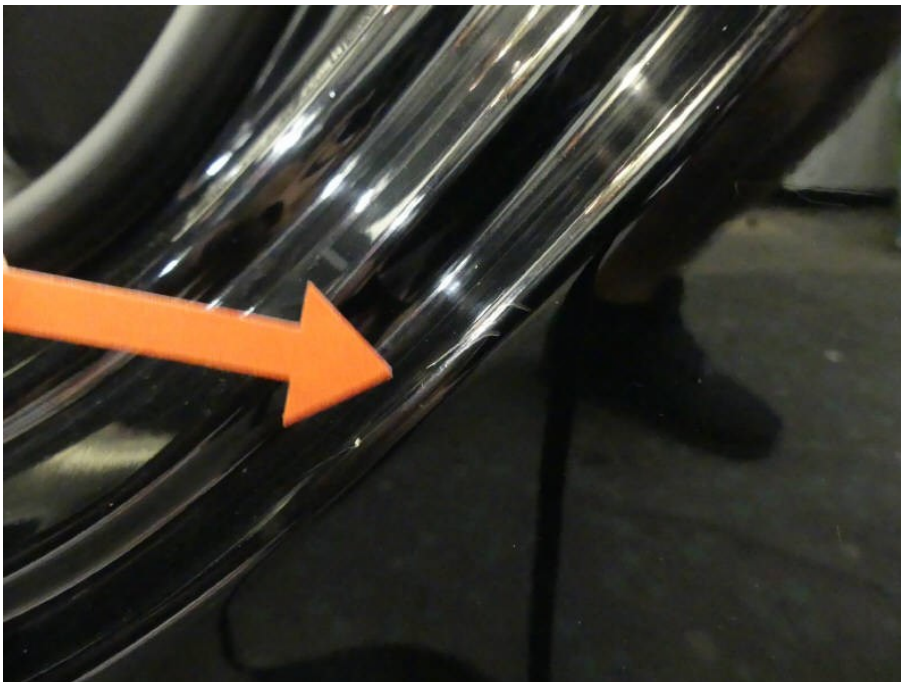
Bild 72

Seitenwand links, Lackschäden

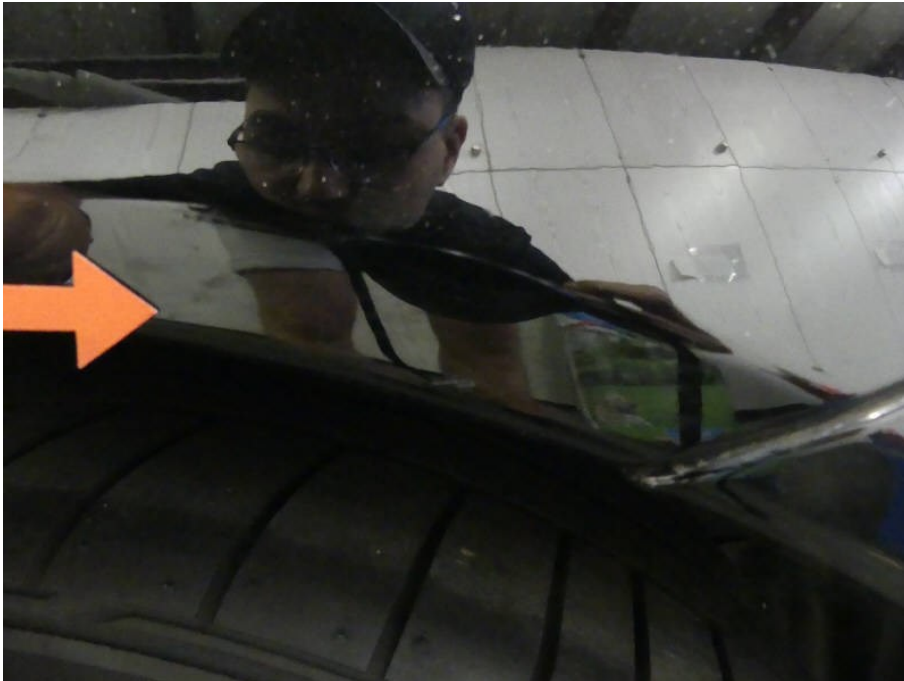
Bild 73

Seitenwand links, Lackschäden

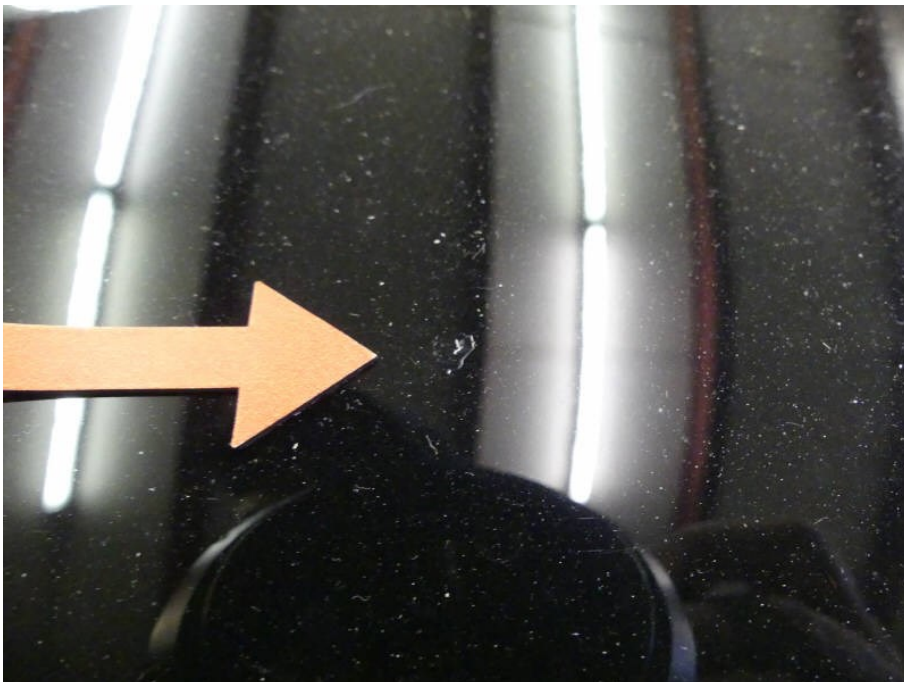
Bild 74

Seitenwand links, Lackschäden

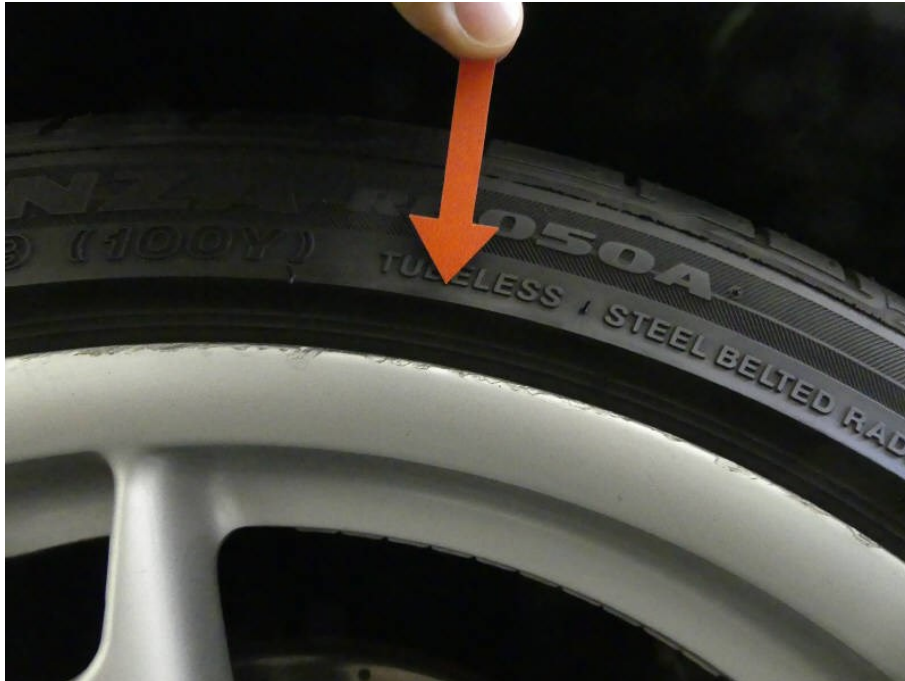
Bild 77

Felge hinten links, Bordsteinschaden

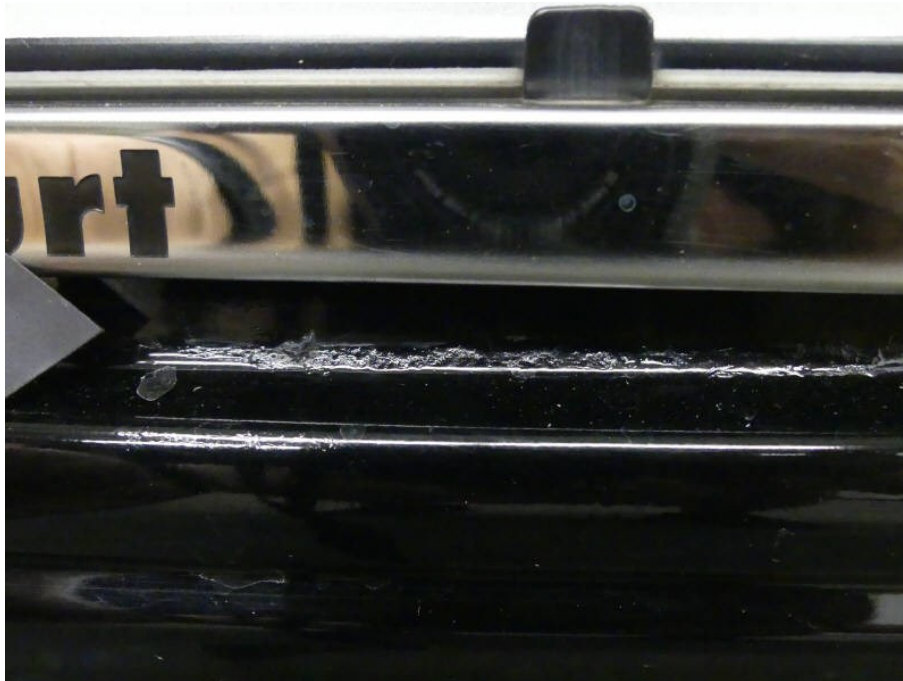
Bild 79

Stoßstange hinten, Lackschäden

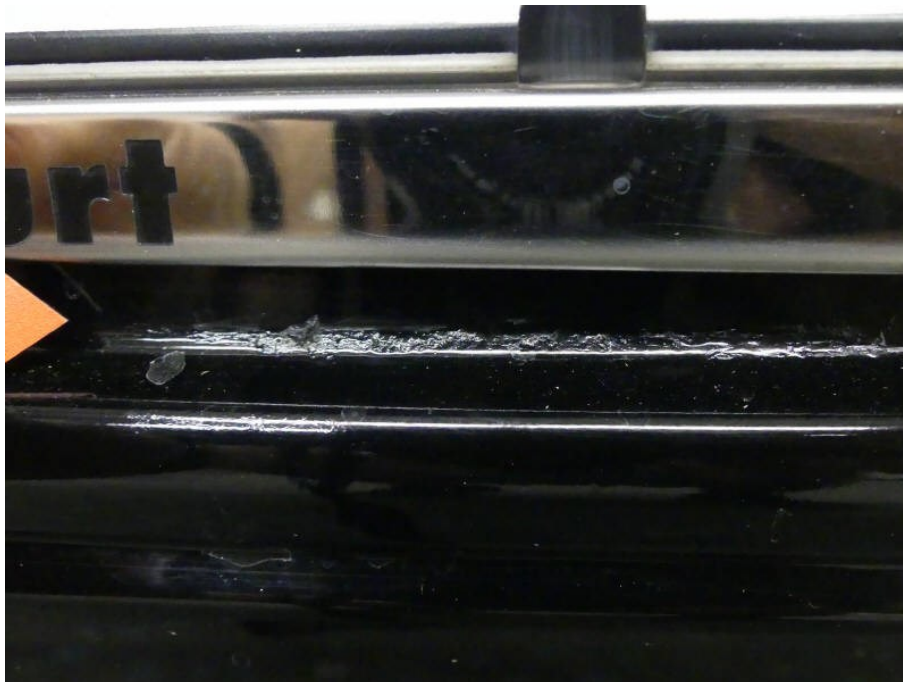
Bild 80

Stoßstange hinten, Lackschäden

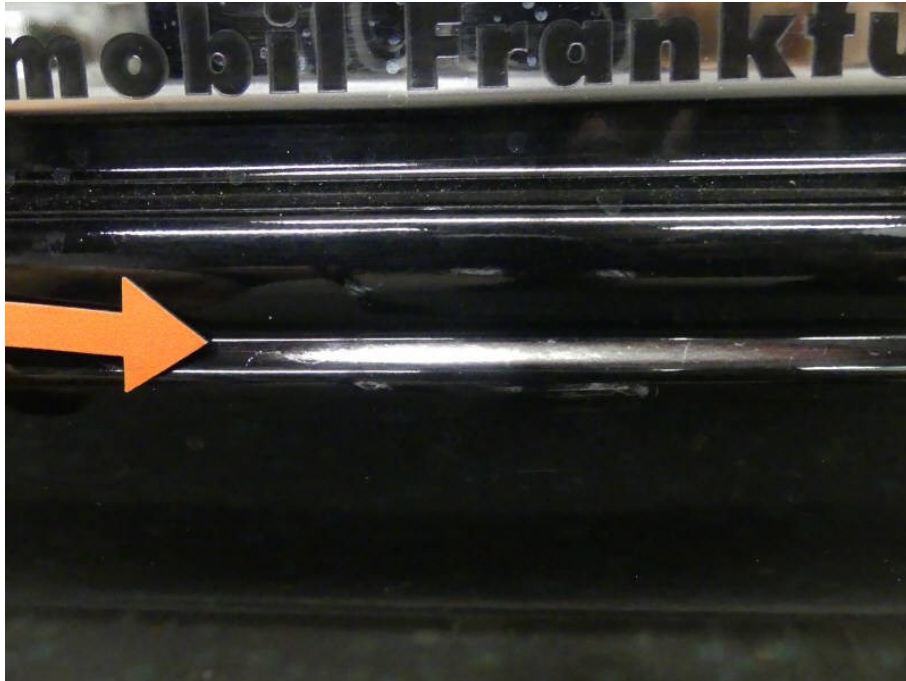
Bild 81

Stoßstange hinten, Lackschäden

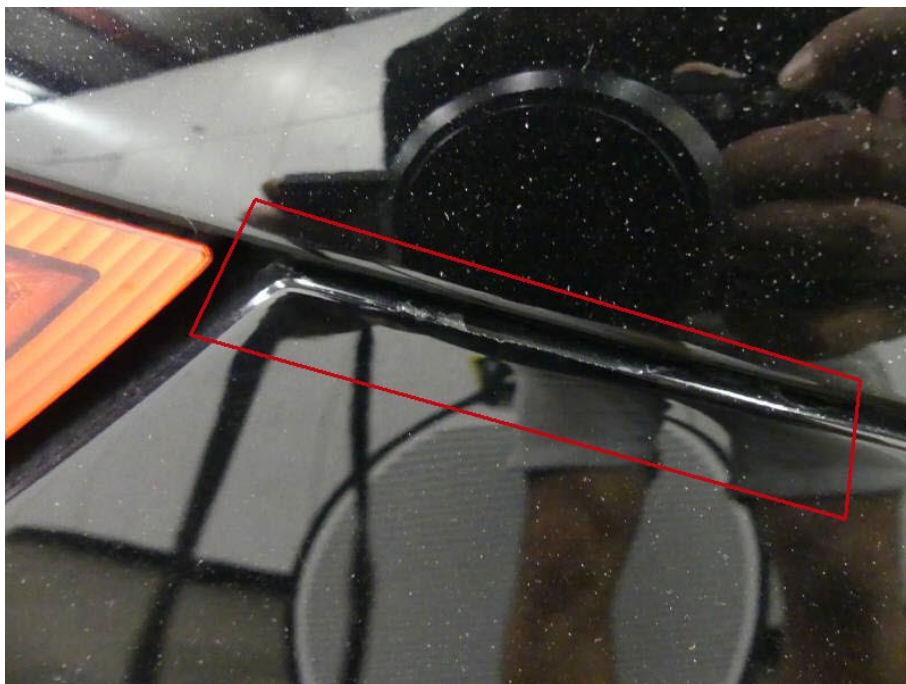
Bild 82

Stoßstange hinten, Lackschäden

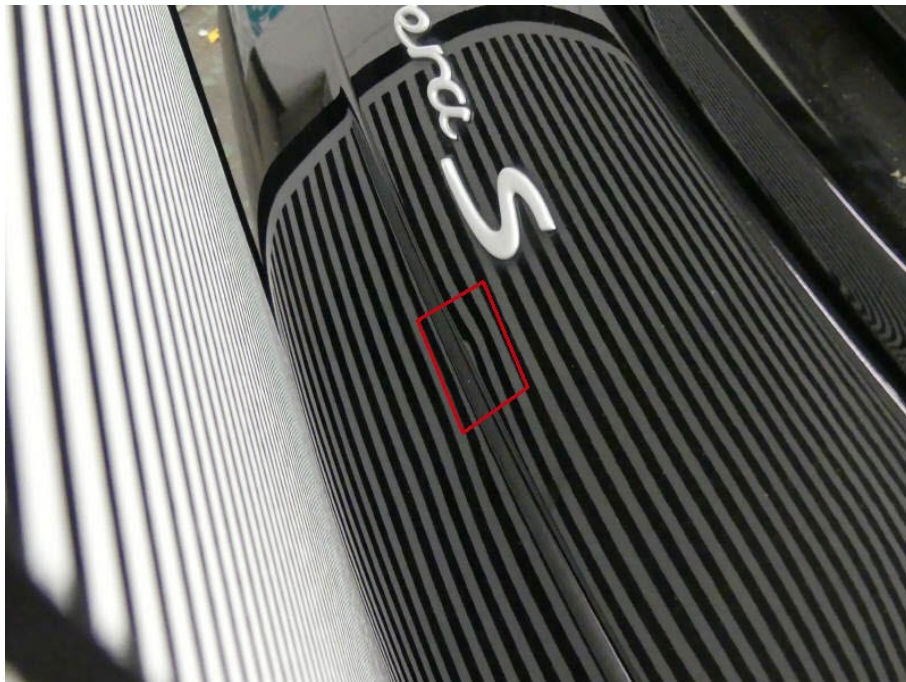
Bild 84

Heckklappe, leichte Delle

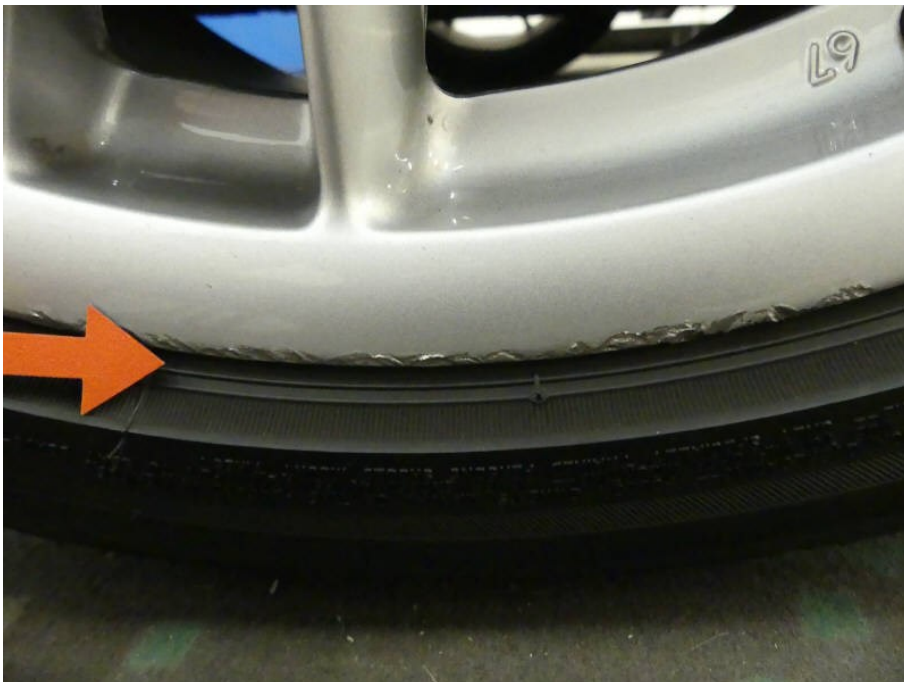
Bild 86

Felge hinten rechts, Bordsteinschaden

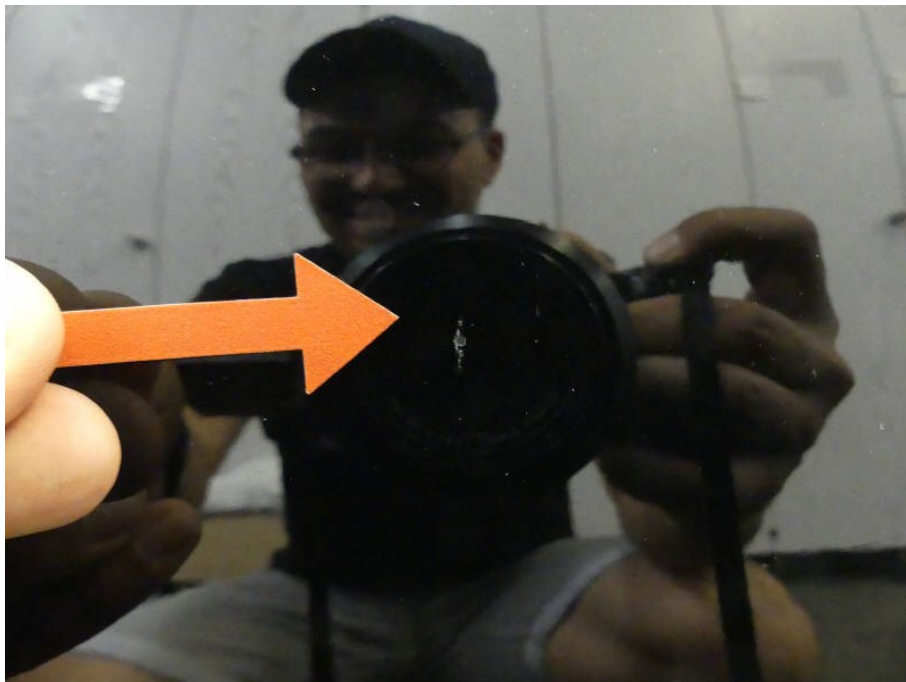
Bild 90

Tür rechts, Lackschäden

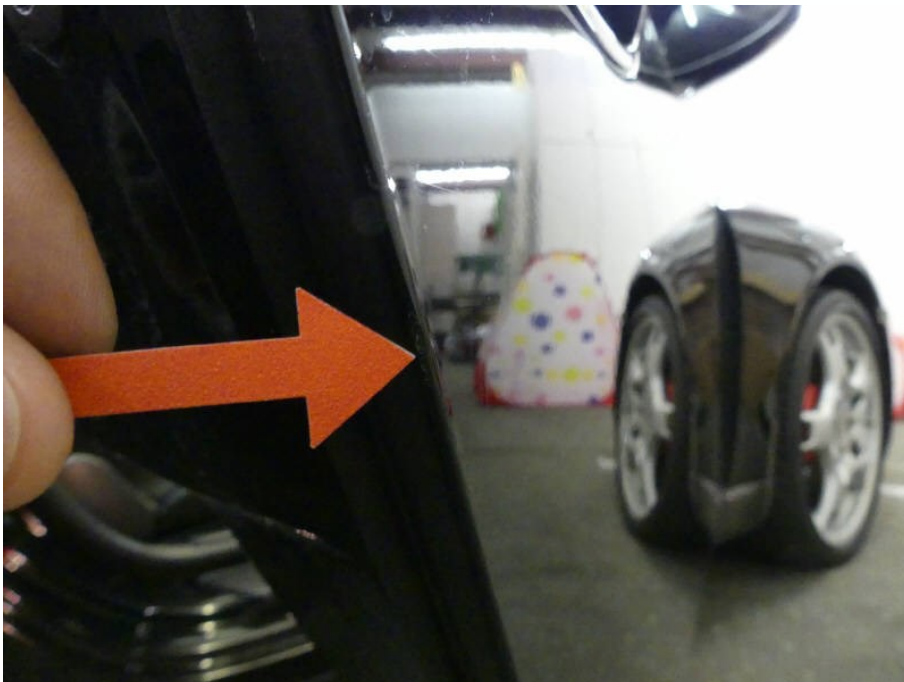
Bild 92

Tür rechts, Kante, Lackschäden

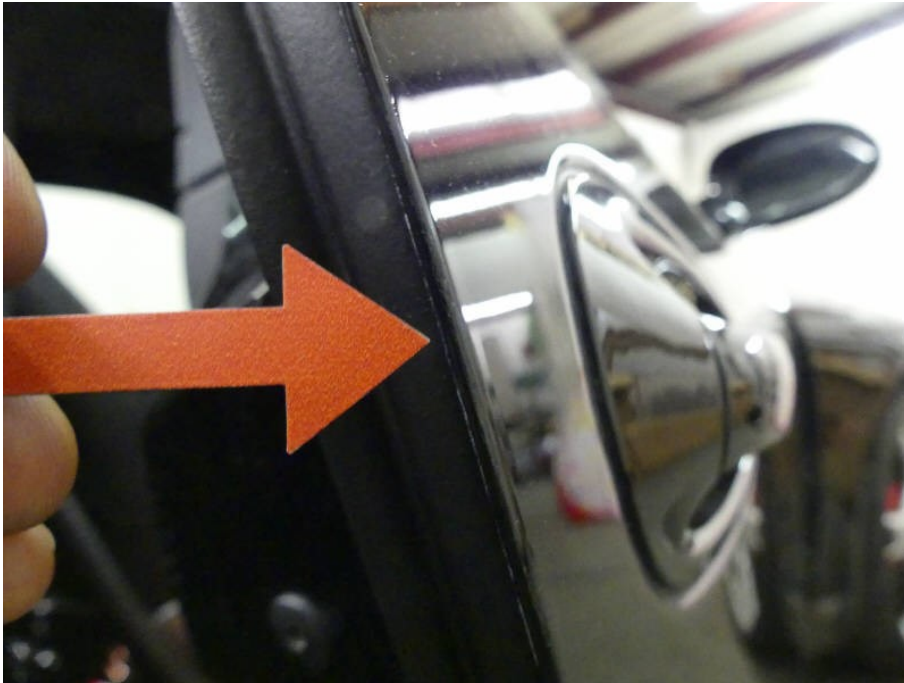
Bild 93

Tür rechts, Kante, Lackschäden

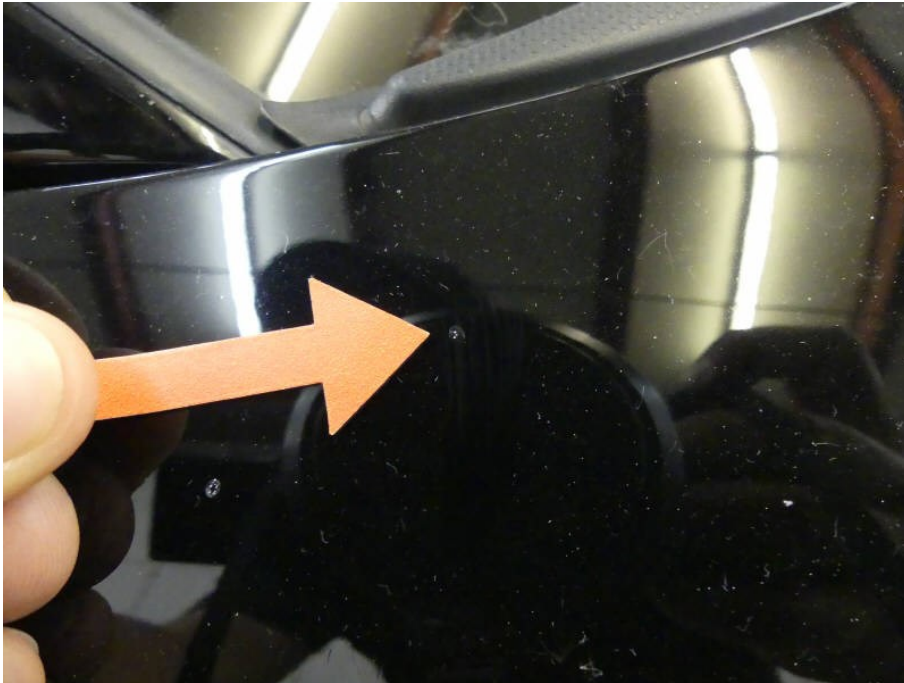
Bild 95

Kotflügel vorne rechts, Lackschäden

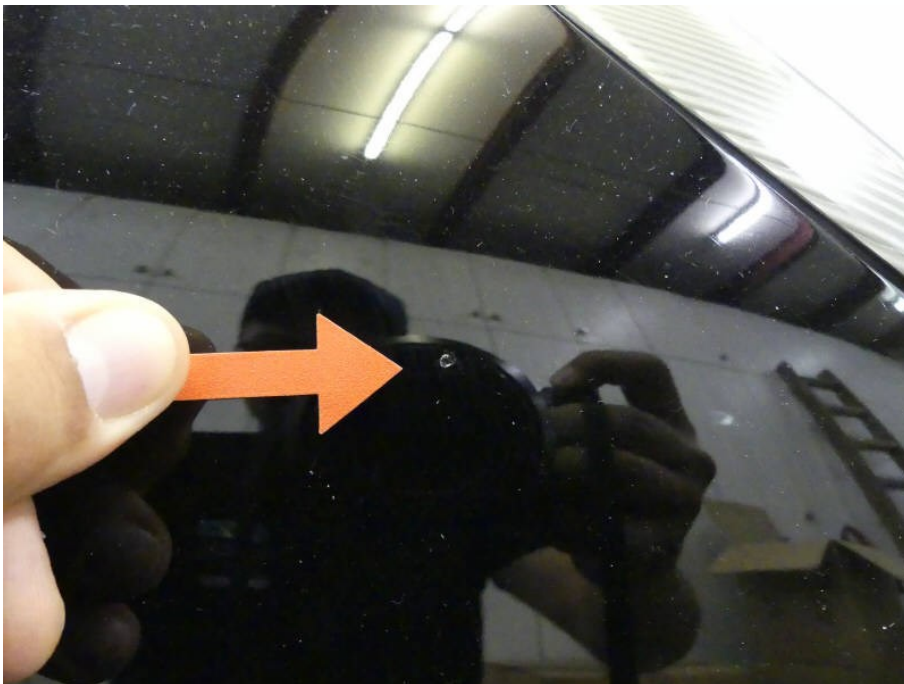
Bild 96

Kotflügel vorne rechts, Lackschäden

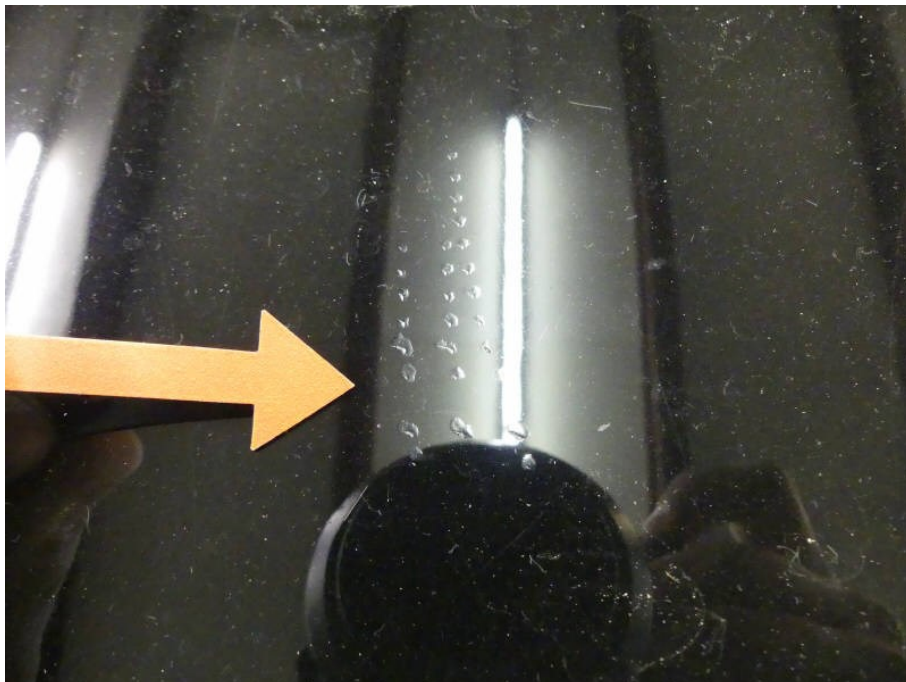
Bild 100

Schiebedach, Lackschäden

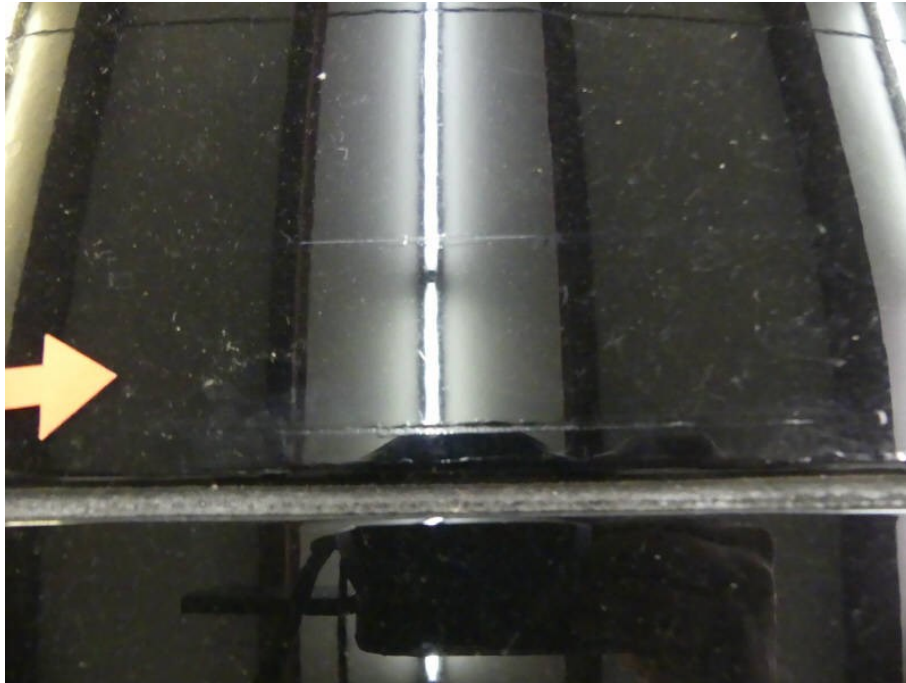
Bild 101

Schiebedach, Lackschäden
