**Wertgutachten für das Fahrzeug mit dem amtl. Kennzeichen:** [REDACTED]

Betreff : Wertgutachten F-UM 911

**Fahrzeugzustandsbewertung für Kennzeichen [REDACTED]**

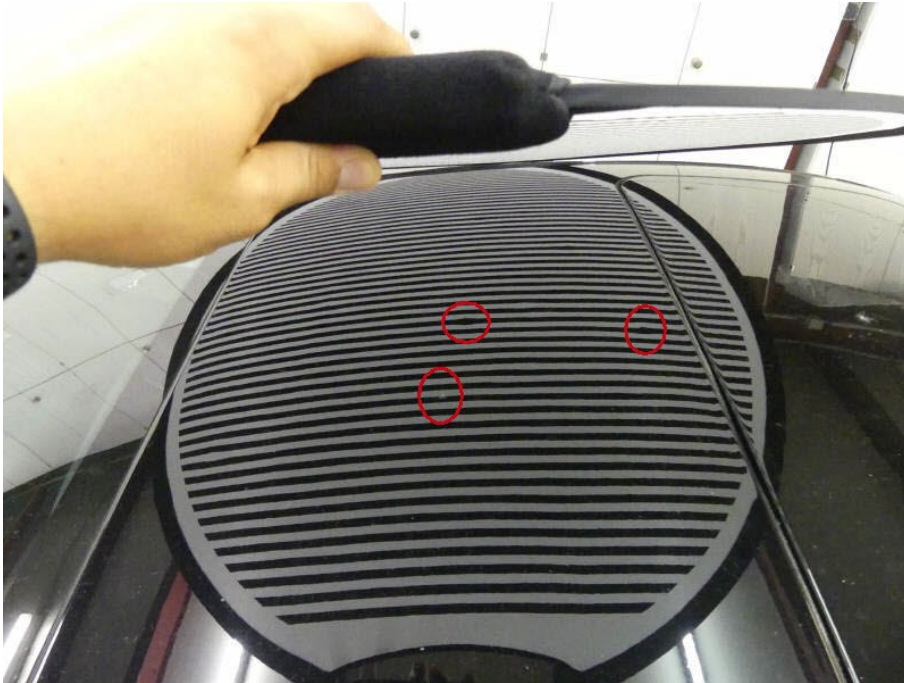
Bild 103

Dach, Hagelschaden

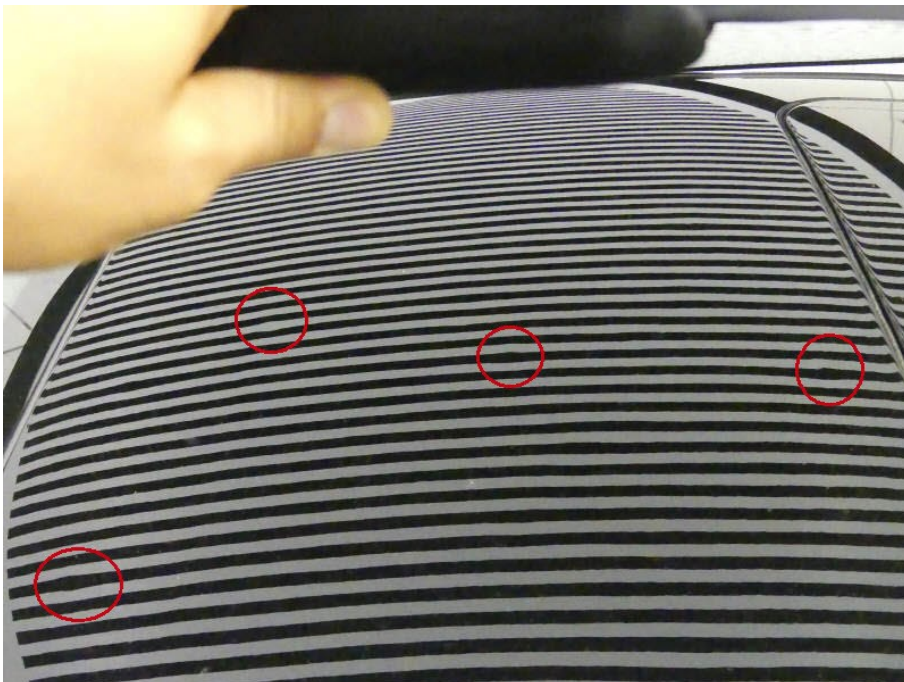
Bild 104

Dach, Hagelschaden

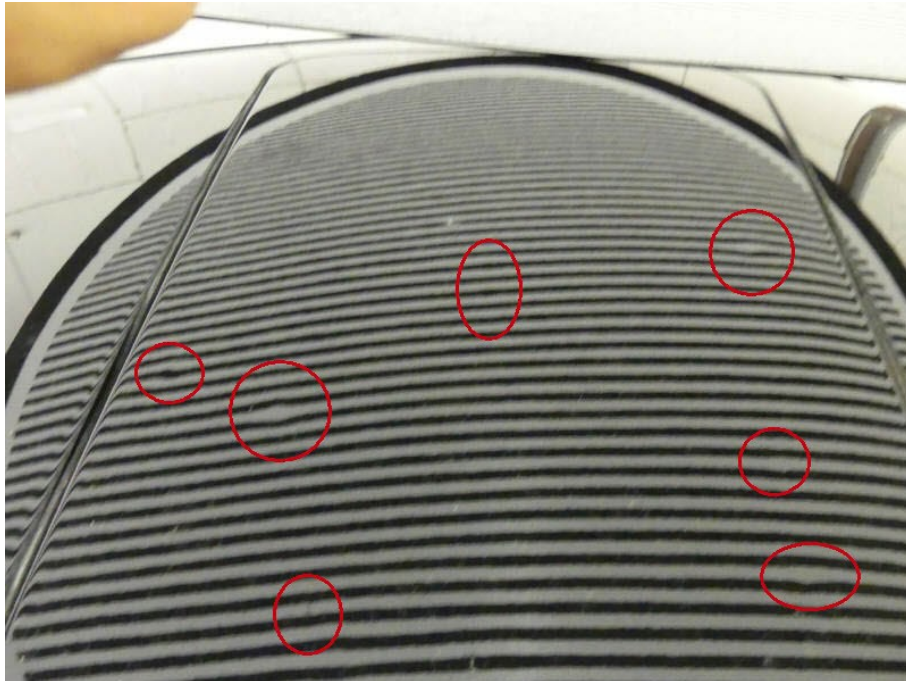
Bild 105

Schiebedach, Hagelschaden

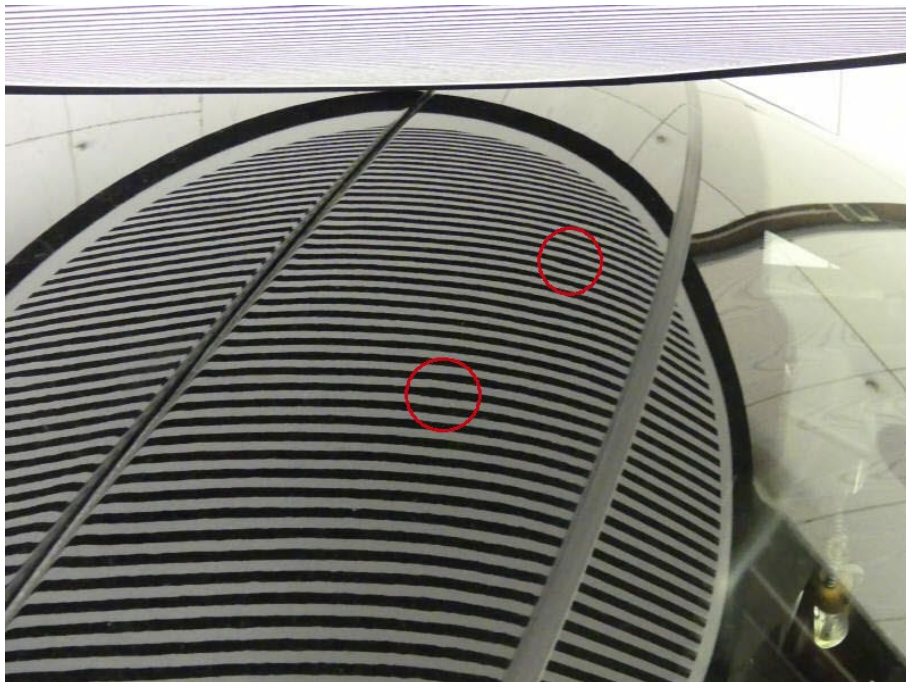
Bild 106

Dach, Hagelschaden

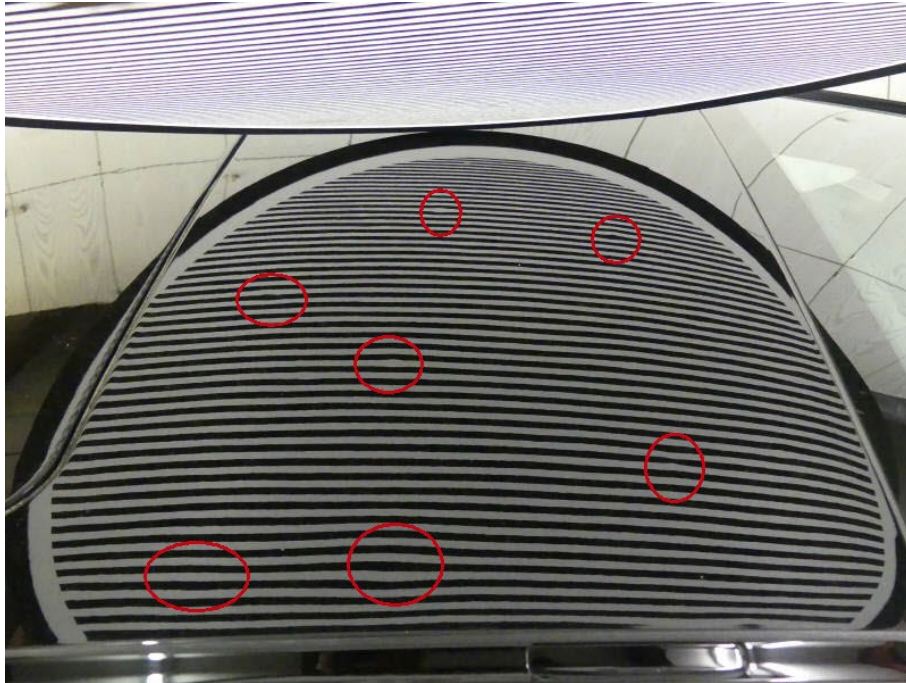
Bild 107

Dach, Hagelschaden

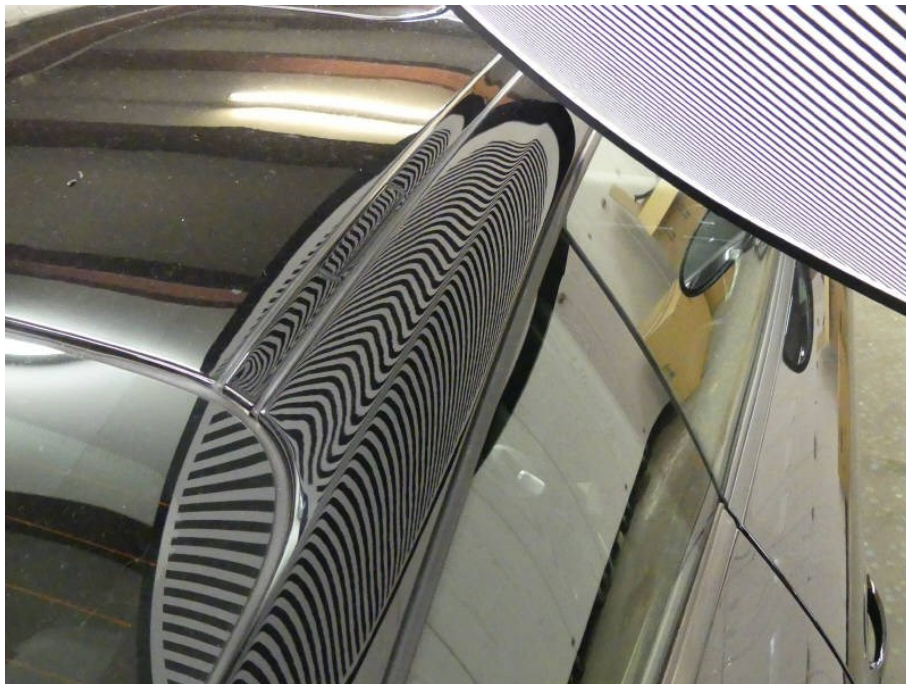
Bild 108

Dachholm rechts, Hagelschaden

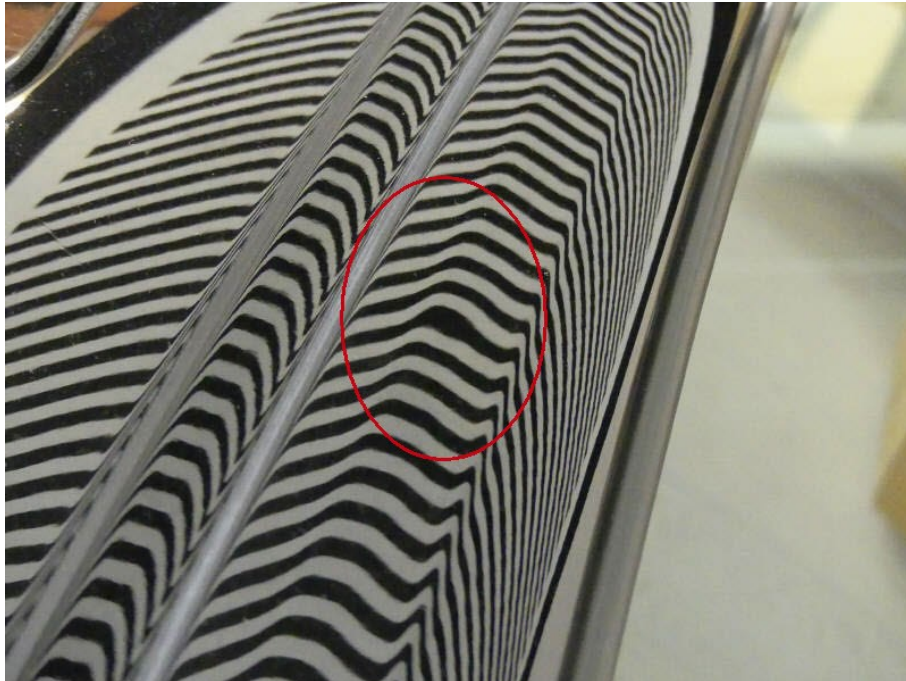
Bild 109

Dachholm rechts, Hagelschaden

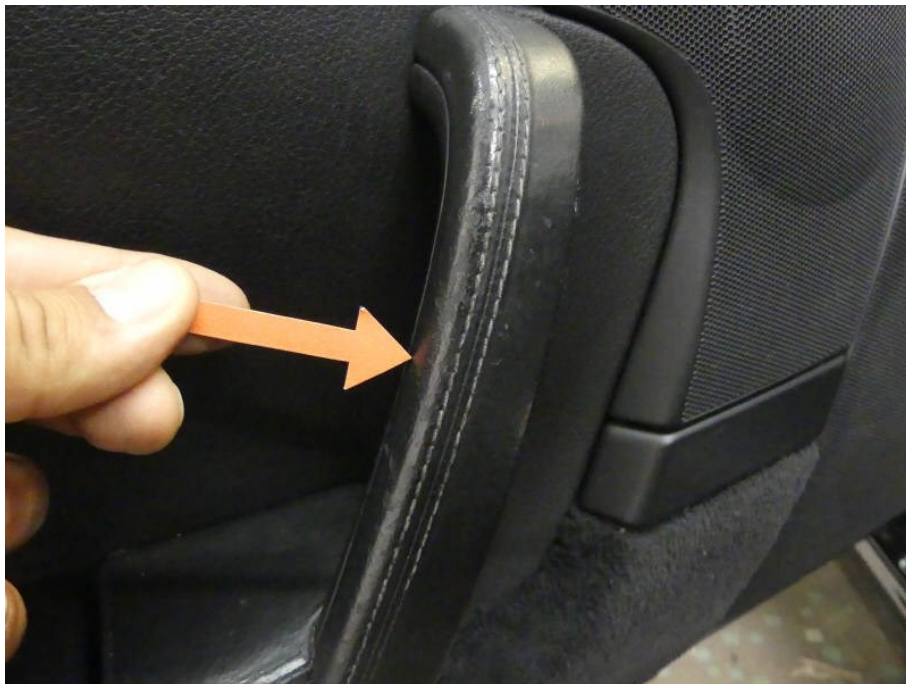
Bild 116

Türverkleidung, abgenutzt

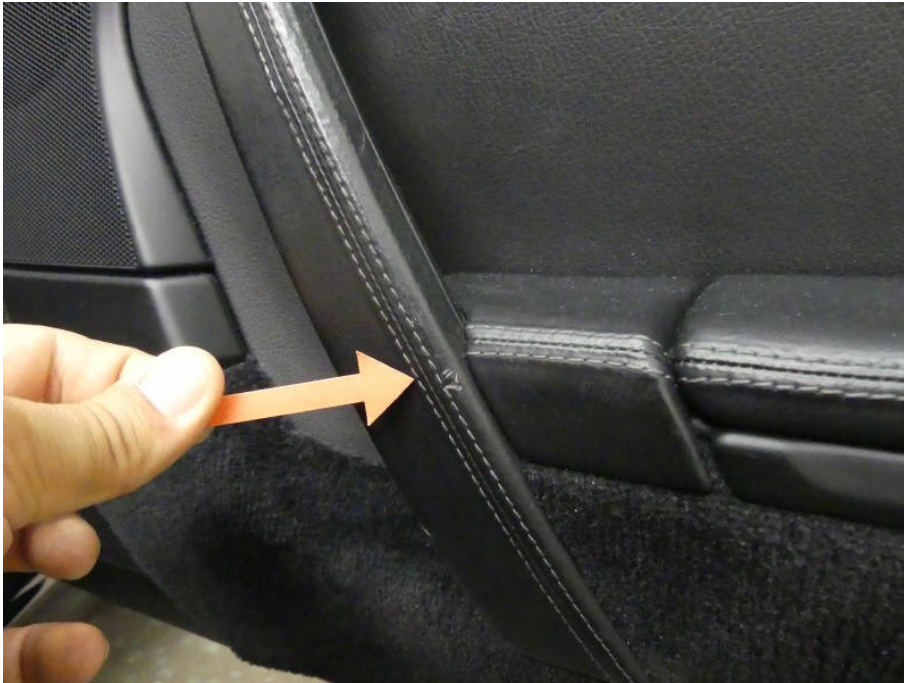
Bild 123

Tür verkleidung rechts, abnutzung
