## Beweissicherungsgutachten

Aktenzeichen Sachverständiger  
KF 2453 B

Hersteller  
Porsche

Vom  
15.11.2025  
Modell  
911 Carrera (997) 4S Targa

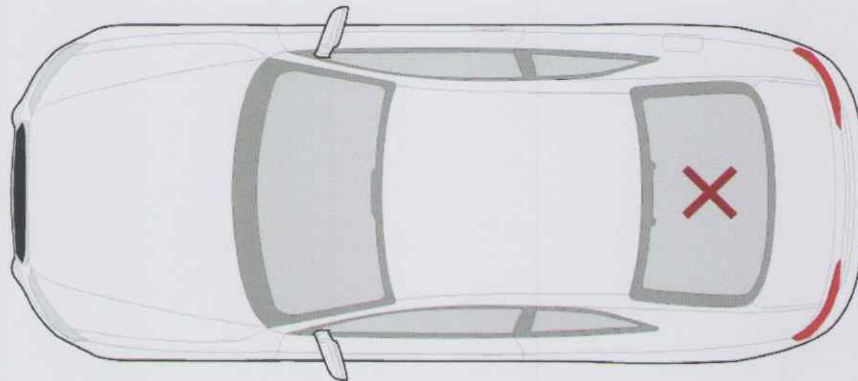
## Schadenbereich

Laut Auskunft der Reparaturfirma weist das Fahrzeug einen Motorschaden auf. Am 6. Zylinder wurde ein Kolbenkipper festgestellt.

Laut Auskunft läuft der Motor noch, es sind jedoch deutliche Motorgeräusche feststellbar.

Zusätzlich weist das Fahrzeug Probleme mit der Elektrik auf. Die Batterie ist entladen.

Alle vier Aluräder sind verschrammt.

Die beiliegende Kalkulation berücksichtigt u.a. einen Austauschmotor.
