**Wertgutachten**  
**MY Annelie – Typ Bella 702**

Baujahr 1998

Datum: 10.04.25

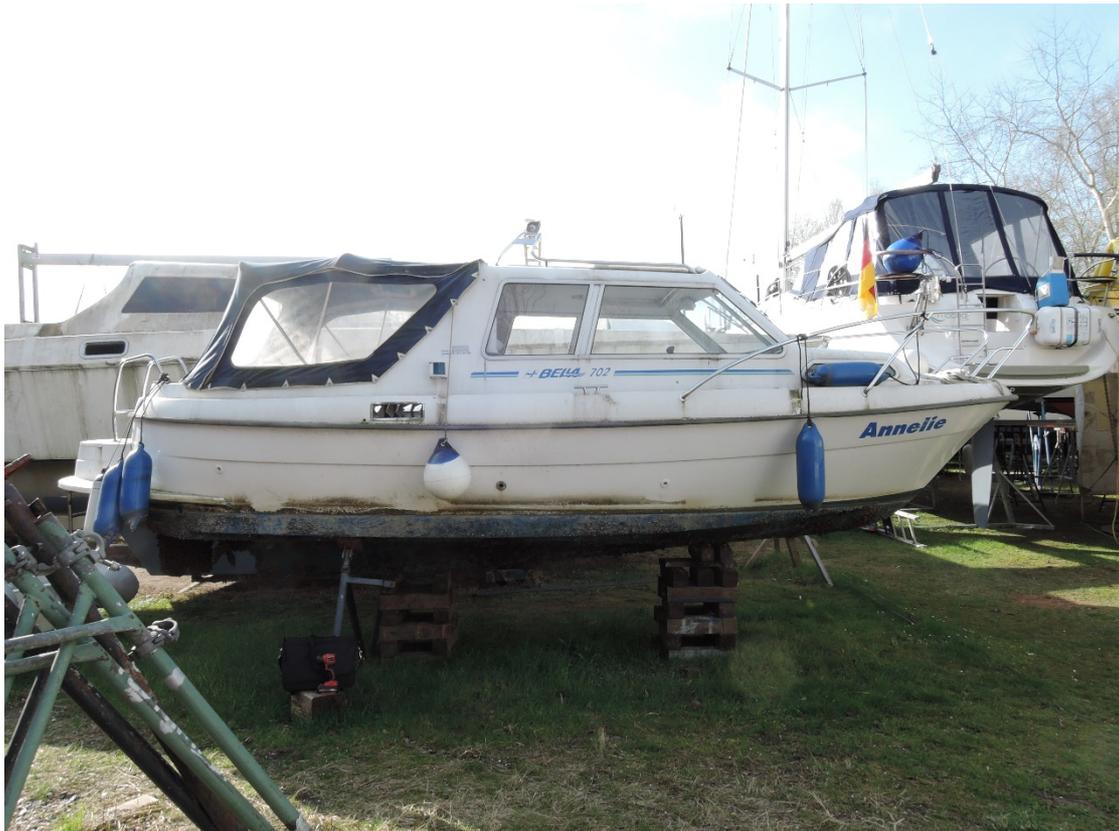
Das Motorboot befand sich an Land auf einem Winterlagergelände. Es wurde seit längerer Zeit nicht genutzt, gewartet und gepflegt. Das Boot stand dort vollständig aufgeräumt, nicht abgedeckt und die Fender hingen an der Bordwand. Das Deck war seit längerer Zeit ungeschützt der Witterung ausgesetzt.

Bild 1: Das besichtigte Boot am Winterlagerplatz

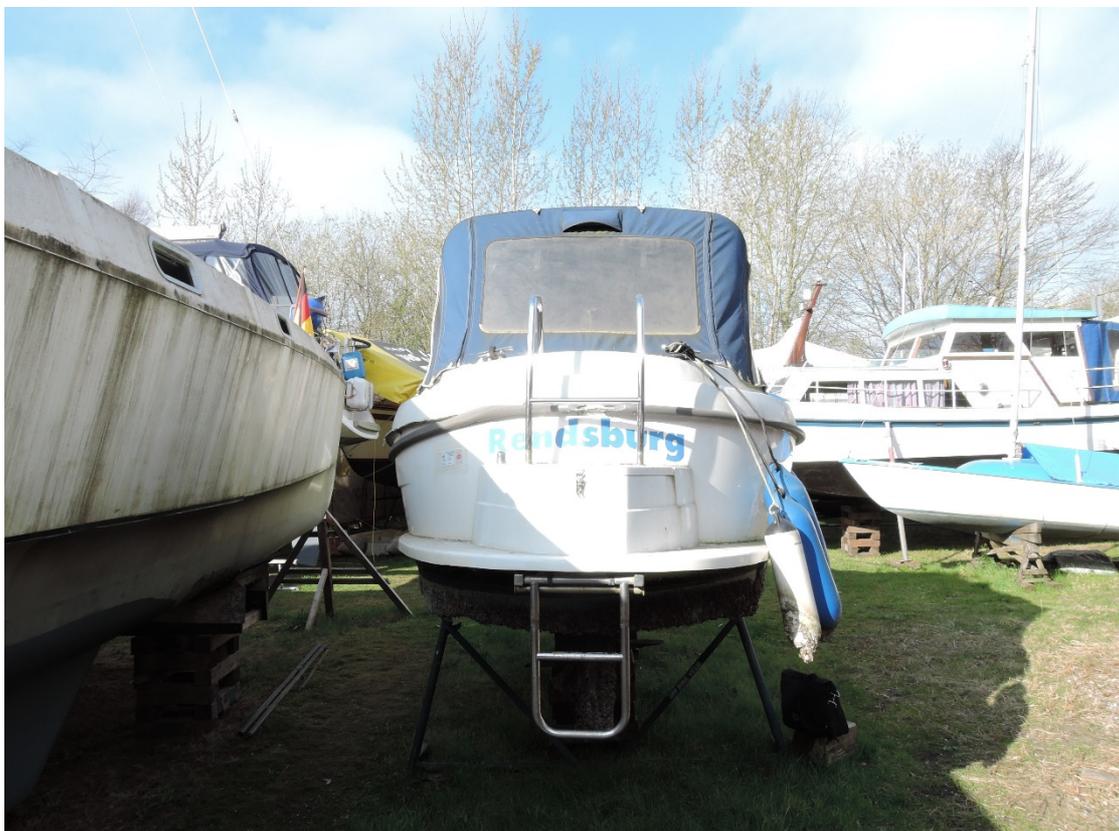
Bild 2: Heckansicht

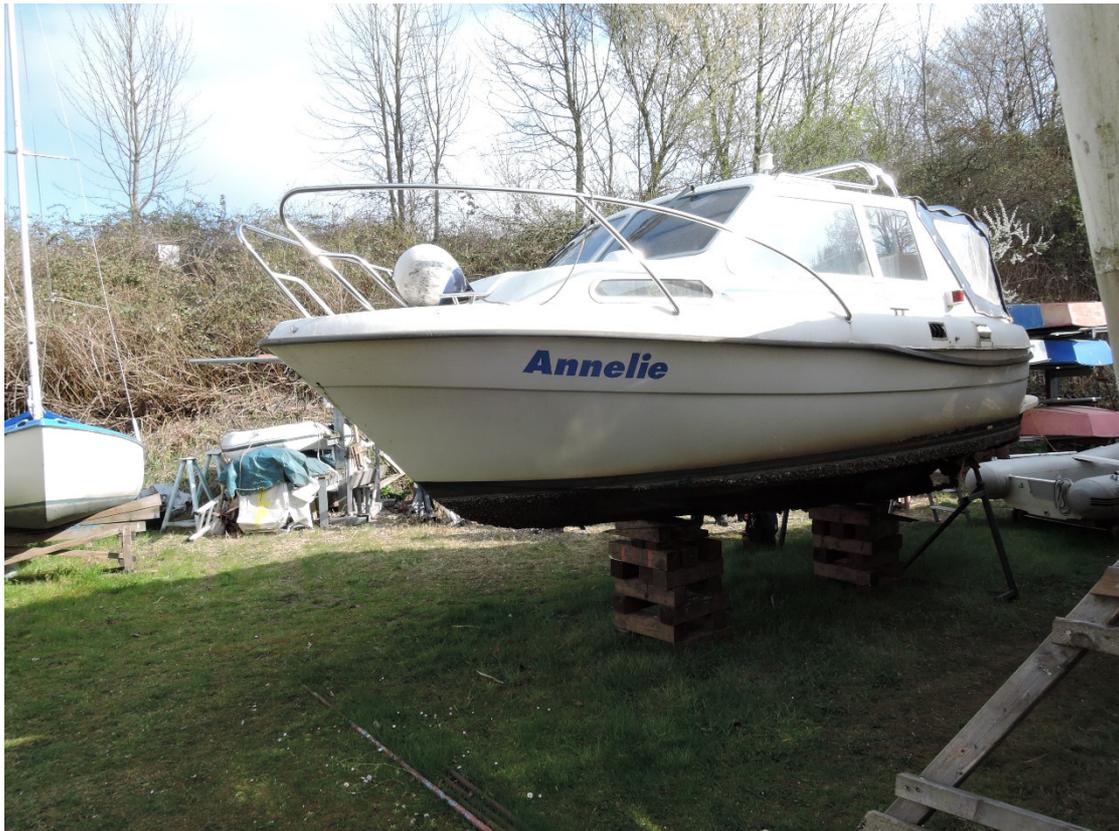
Bild 3: Ansicht von Bb.

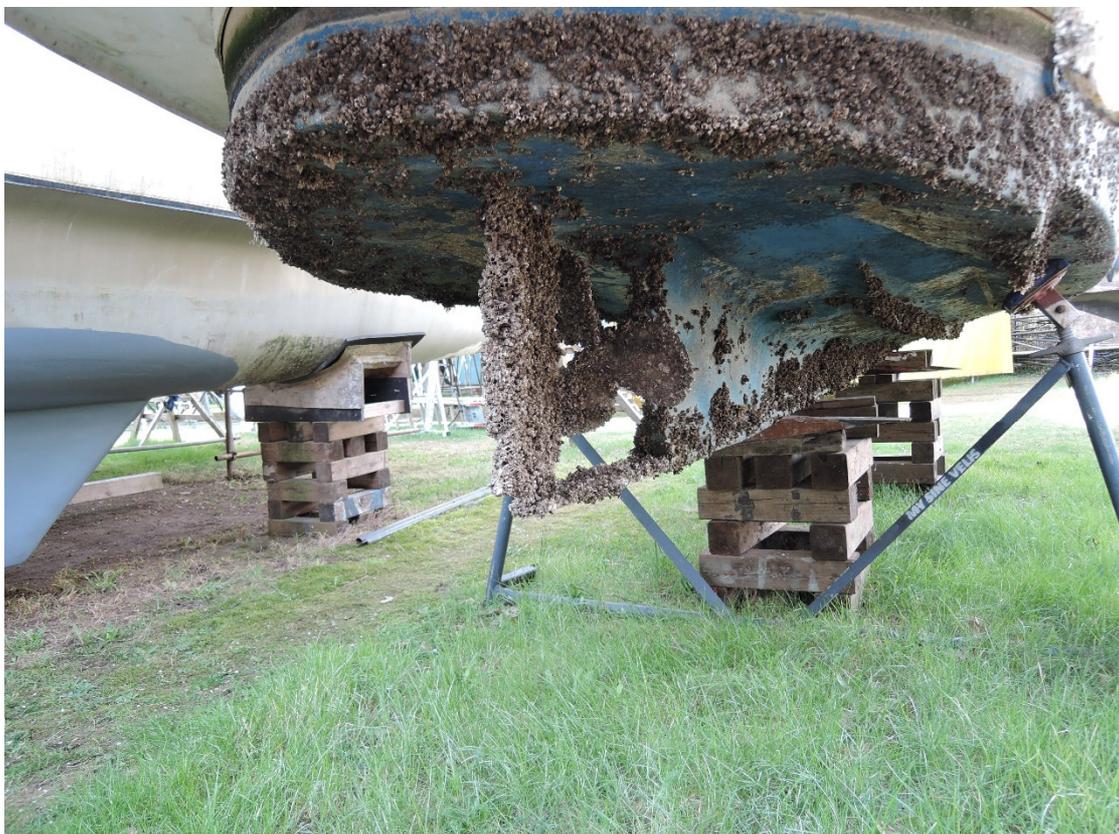
Das Unterwasserschiff und auch der Propeller und das Ruderblatt hatten einen starken Muschelbewuchs. Die Rumpfdurchbrüche im Unterwasserbereich wurden nicht gewartet. Die Propellerwelle drehte leicht und ob die Wellenabdichtung noch gut funktioniert, kann nicht bestätigt werden.

Bild 4: Muschelbewuchs an Propeller und Ruder

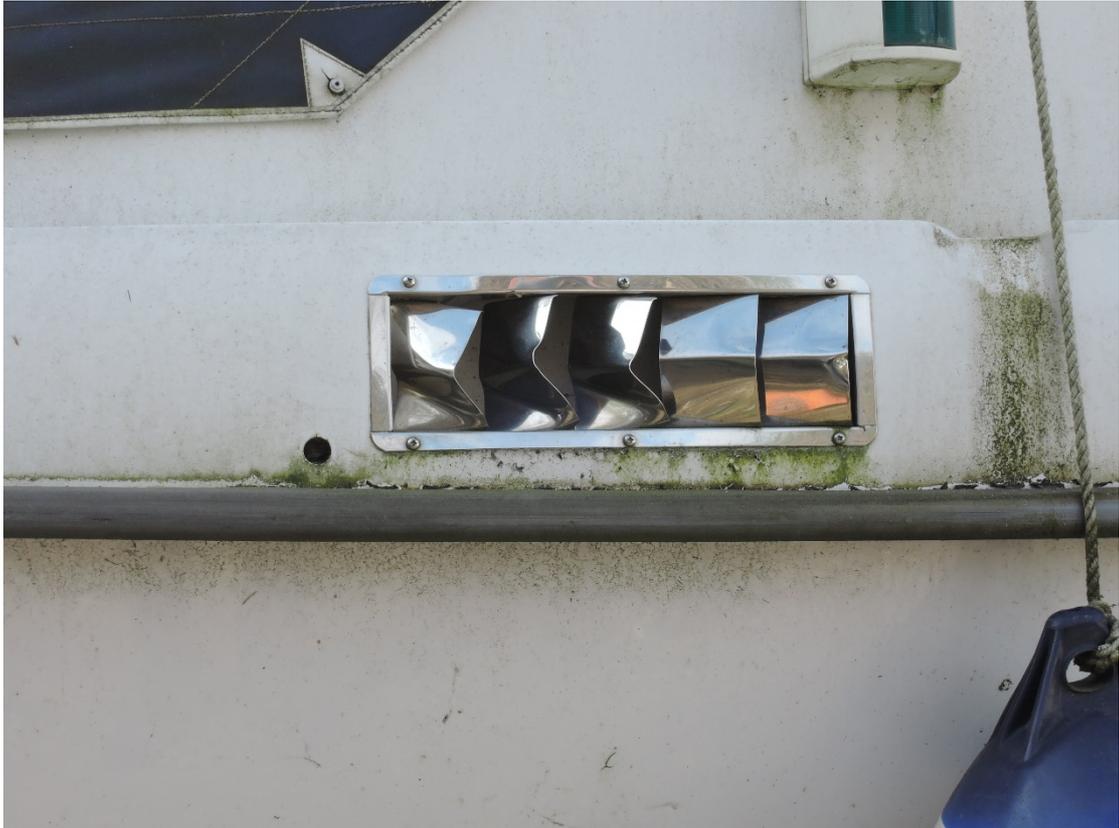
An der Steuerbordseite war der Niro Lufteintritt durch eine Havarie beschädigt worden. Auf der Bb. Seite war die aufgesteckte Scheuerleiste auf einer Länge von 4 m gelöst und hing daneben. Das Material der Scheuerleiste ist porös, so dass sie ersetzt werden müsste. Am Heck, der Verbindungsstelle zwischen der Bb. und Stb. Scheuerleiste fehlt eine Abdeckkappe. Das GFK-Laminat hat an dieser Stelle Haarrisse. Weitere Haarrisse infolge einer Havarie gibt es an der Badeplattform auf der Bb.-Seite.

Bild 5: Beschädigtes Lüftungsgitter

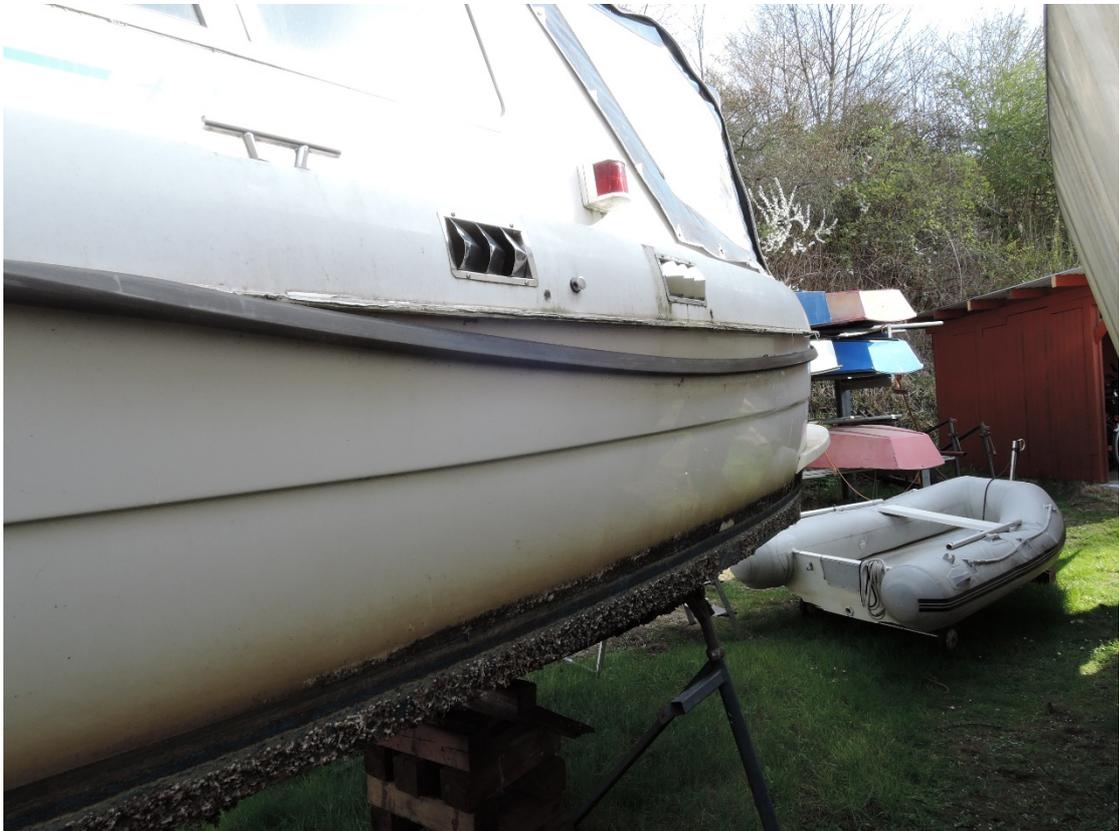
Bild 6: Schaden an der Scheuerleiste

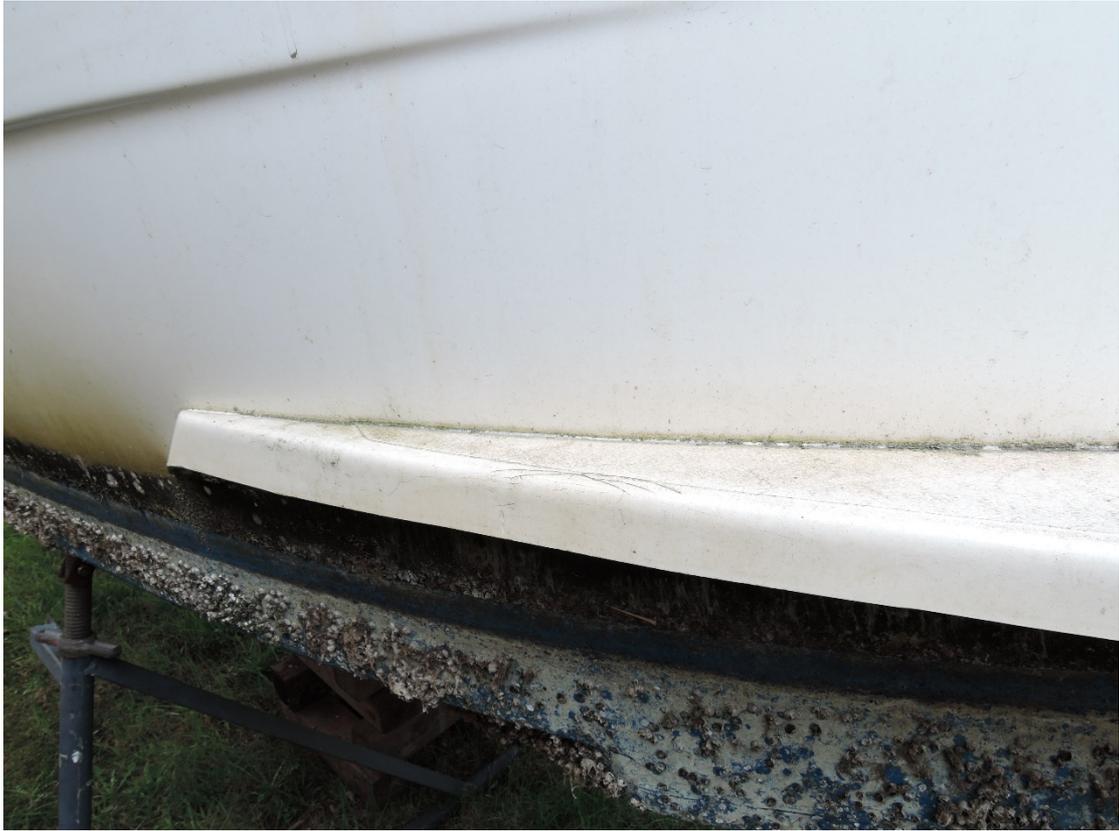
Bild 7: Schaden an der Badeplattform Bb.

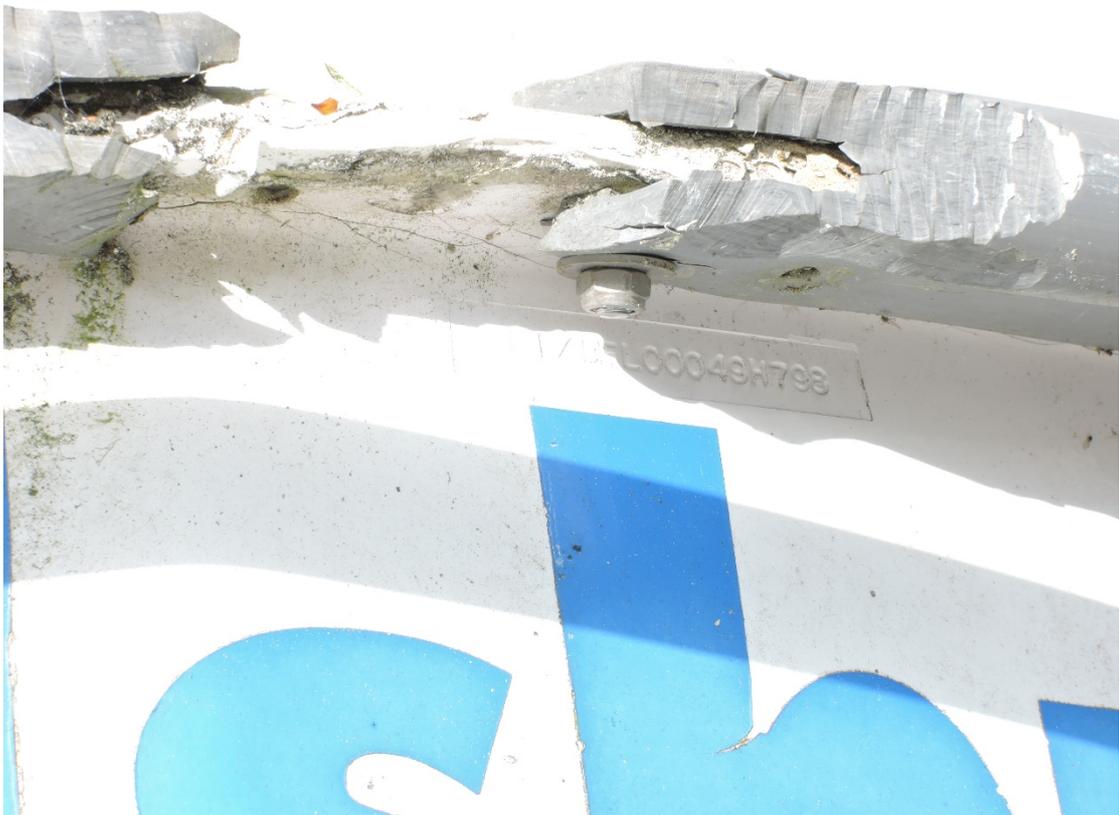
Bild 8: Schaden an der Scheuerleiste achtern

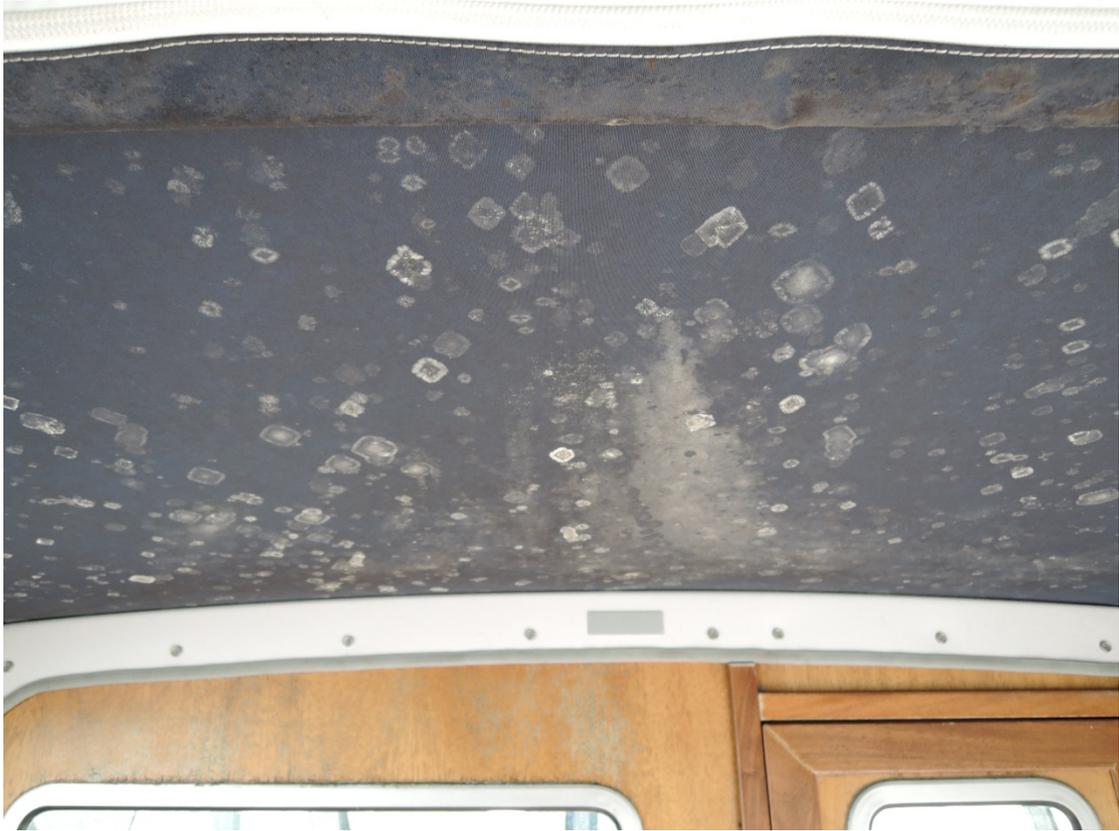
Die Inneneinrichtung und Persenning hatte an vielen Stellen Schimmelspuren. Polster und Stoffe waren vorhanden und sahen soweit intakt aus. Die Küche hat einen Wallas Kocher, ein Spülbecken und einen Wasserkanister mit Tauchpumpe. Die Funktion der Geräte ist nicht vollständig gegeben bzw. es ist nicht alles vorhanden.

Bild 9: Persenning von innen

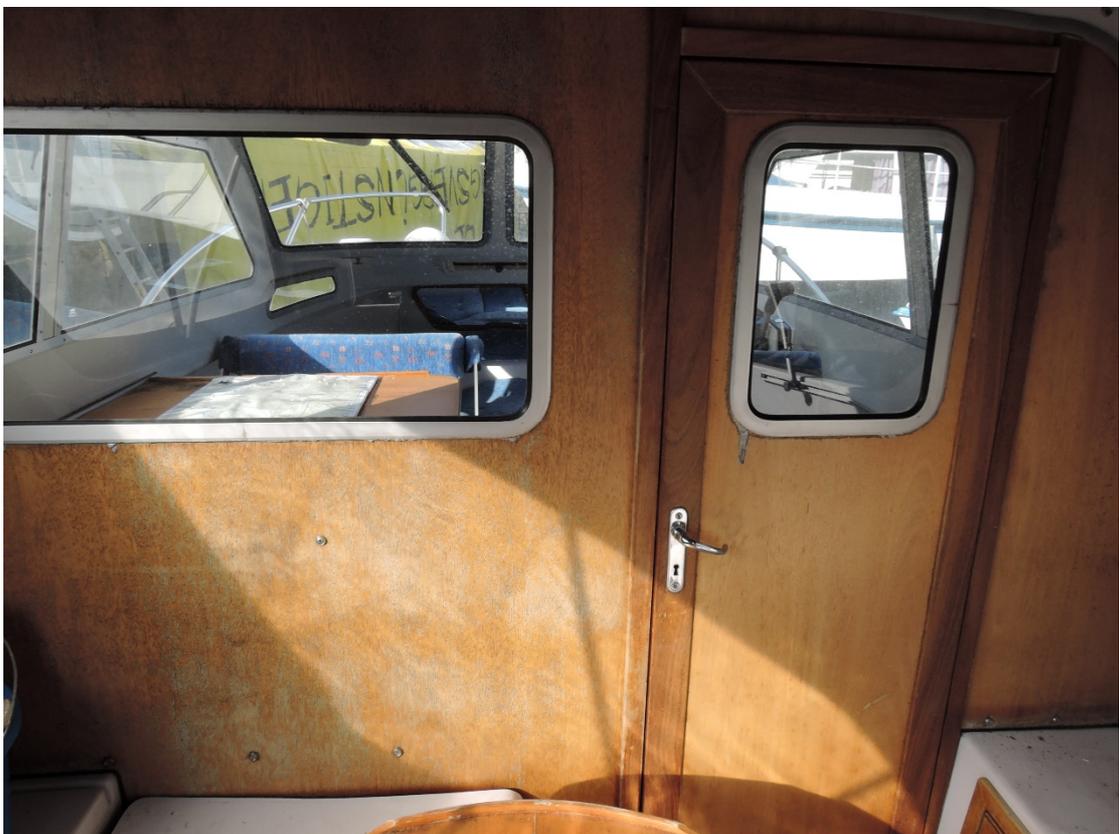
Bild 10: Holz Schott mit Wasserflecken

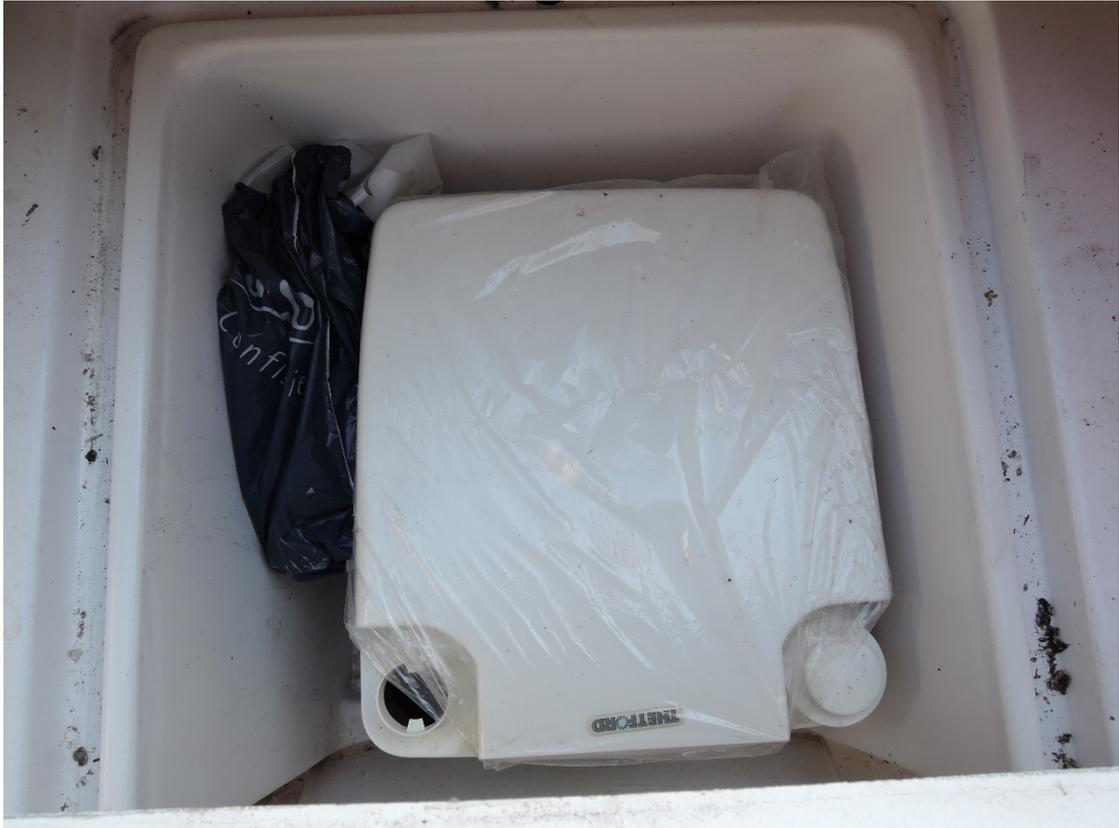
Ein nicht vollständiges WC (Porta Potti) befindet sich im Cockpit achtern.

Bild 11: Toilette achtern

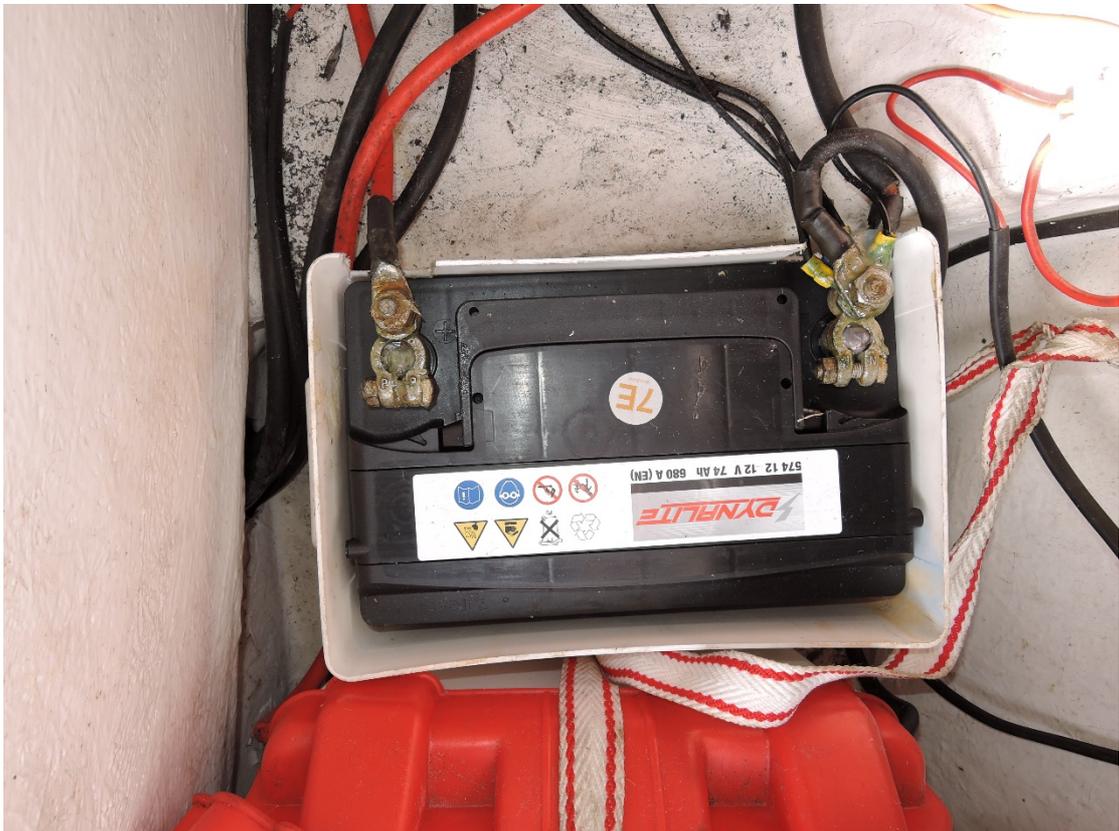
Die gesamte Elektrik war offensichtlich seit längerem nicht in Funktion. Es sind Stillstands Schäden in der Elektroanlage, wie z.B. tief entladene Batterien und korrodierte Kontakte, zu vermuten.

Bild 12: Batterien

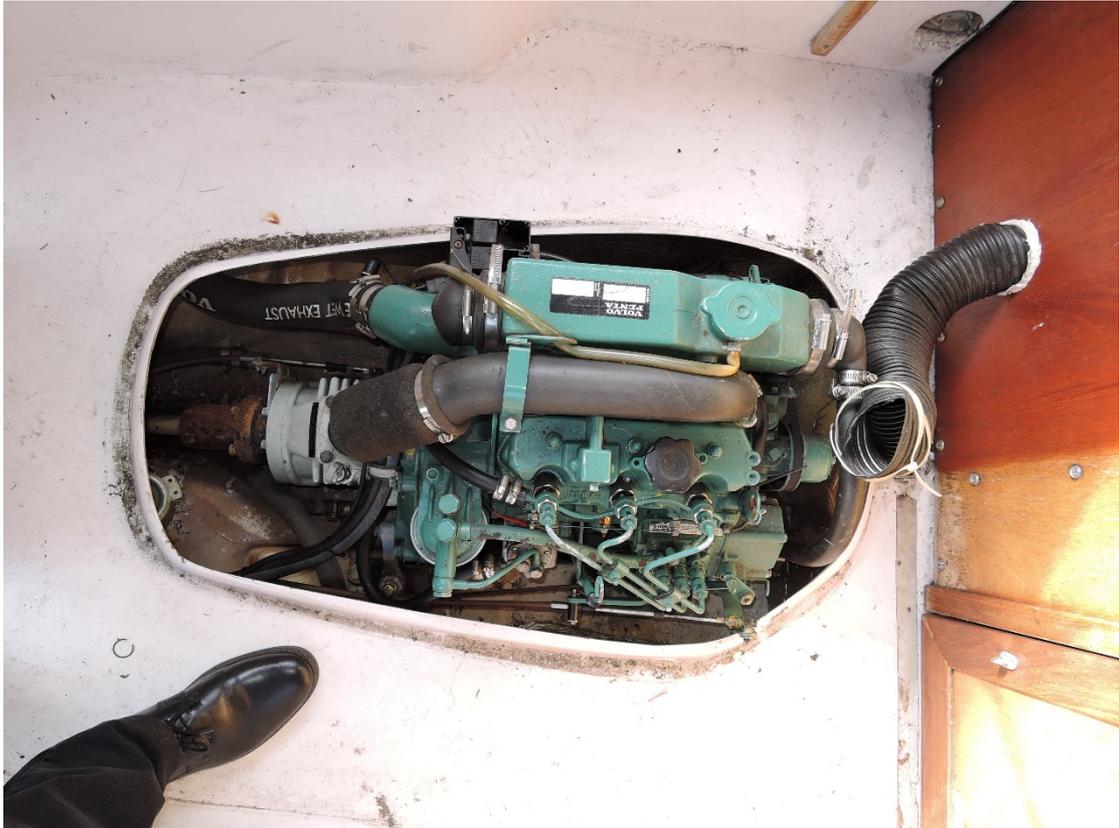
Der Dieselmotor machte optisch einen guten Eindruck, wurde aber ebenfalls schon sehr lange nicht mehr gestartet. Er zeigt bereits äußerlich erste Stillstands Spuren und ist unbedingt vor einem neuen Motorstart gründlich zu überholen. Der Zustand des Kraftstoffsystems ist ebenfalls nicht betriebsstauglich.

Bild 13: Dieselmotor

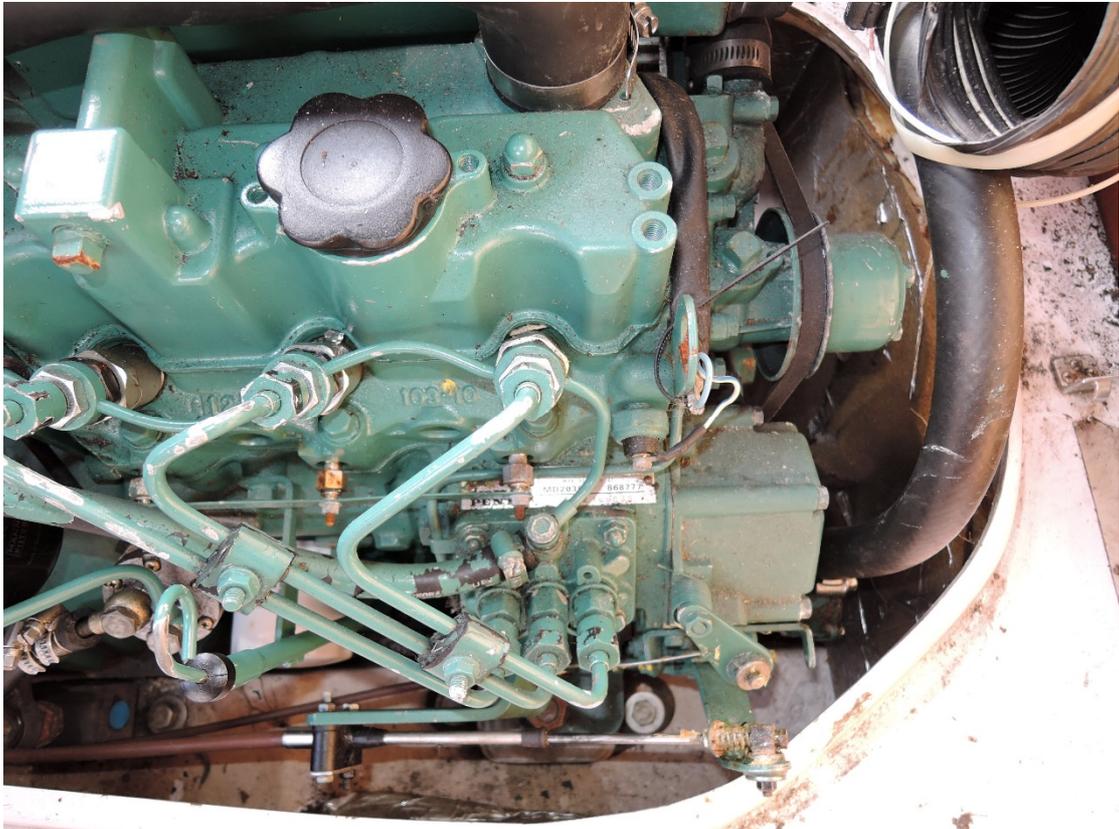
Bild 14: Dieselmotor Stb.-Seite

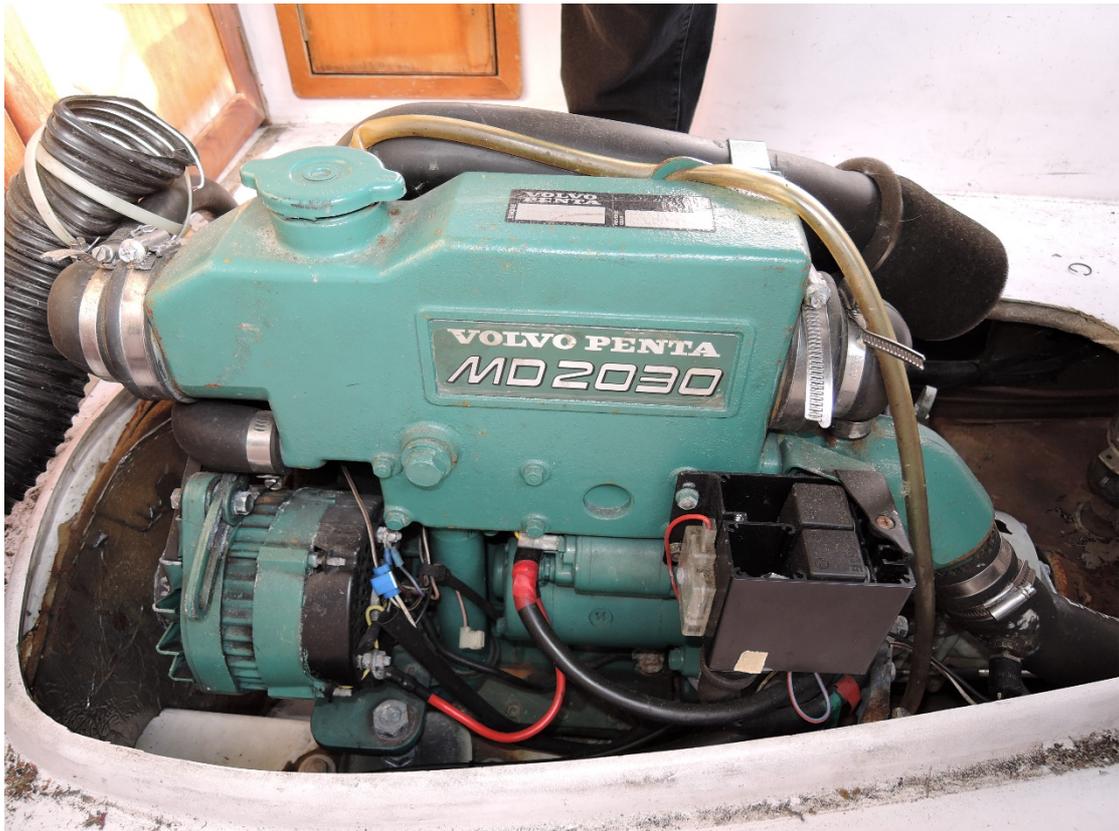
Bild 15: Dieselmotor Bb.-Seite

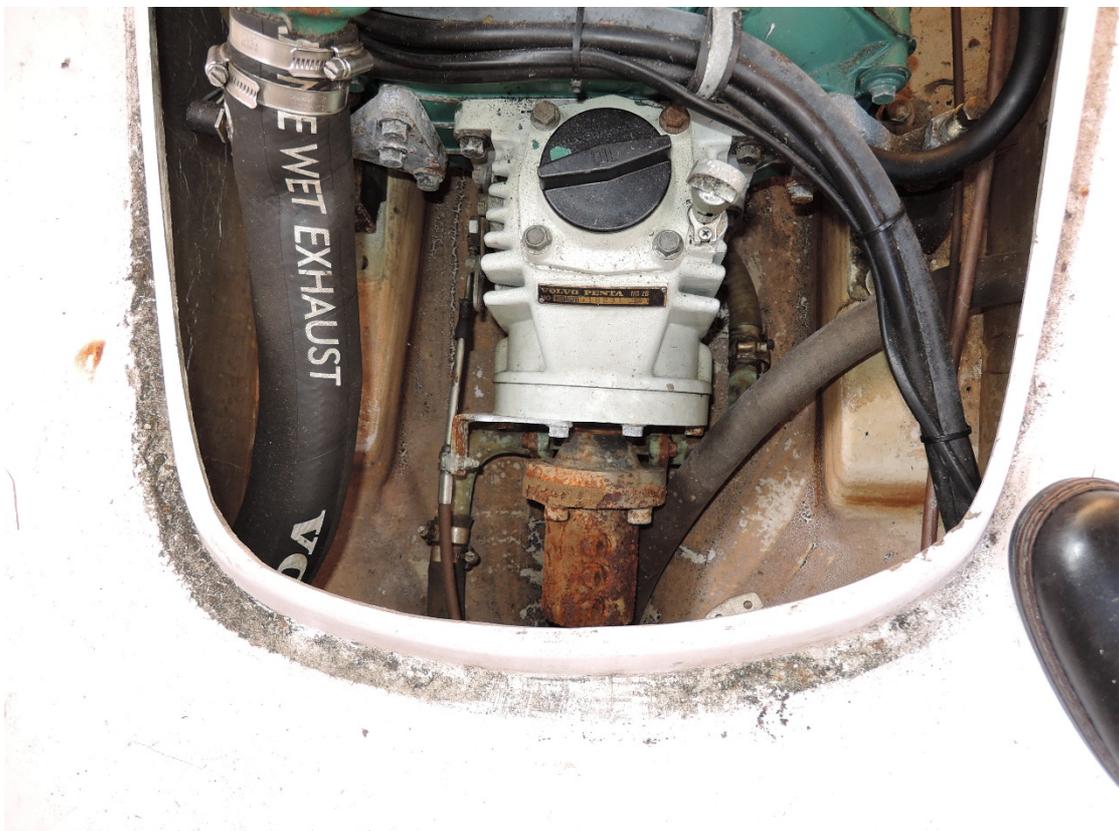
Bild 16: Getriebe und Wellenkupplung

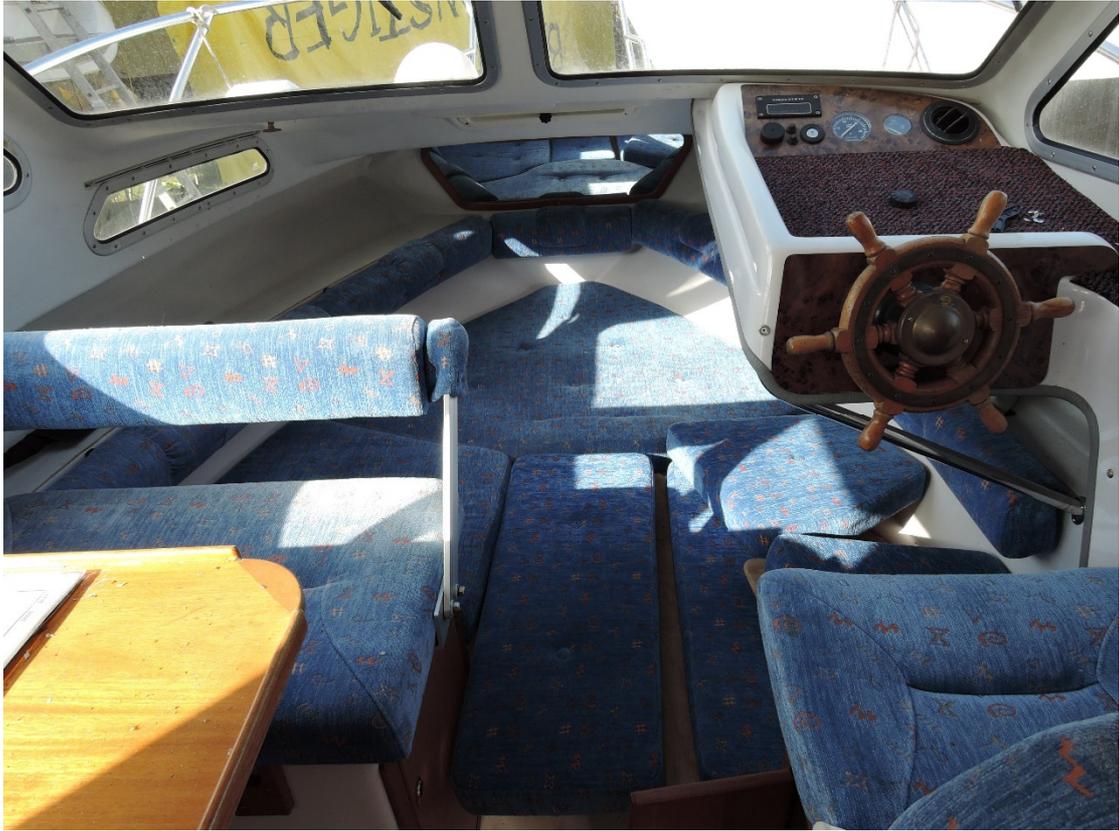
Bild 17: Fahrstand und Salon

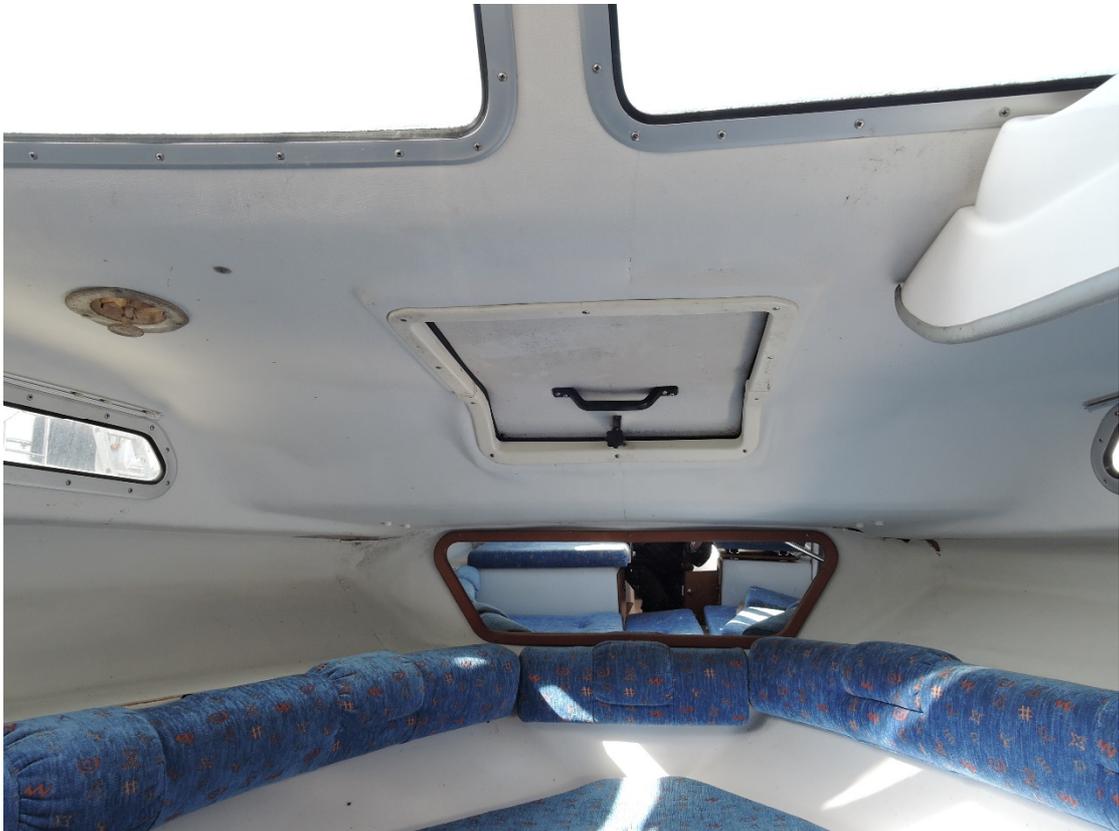
Bild 18: Vorschiff mit loser Innenverkleidung an der Decke (Frontschott)

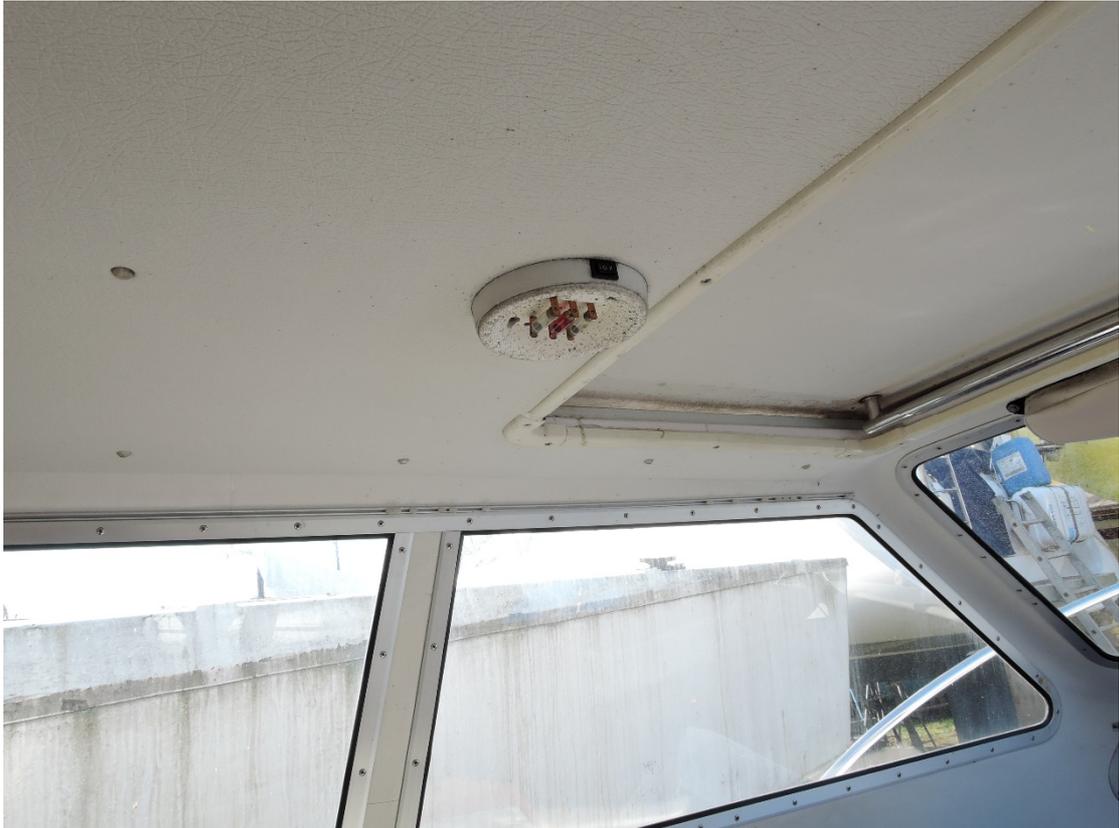
Bild 19: Unvollständige Deckenlampe

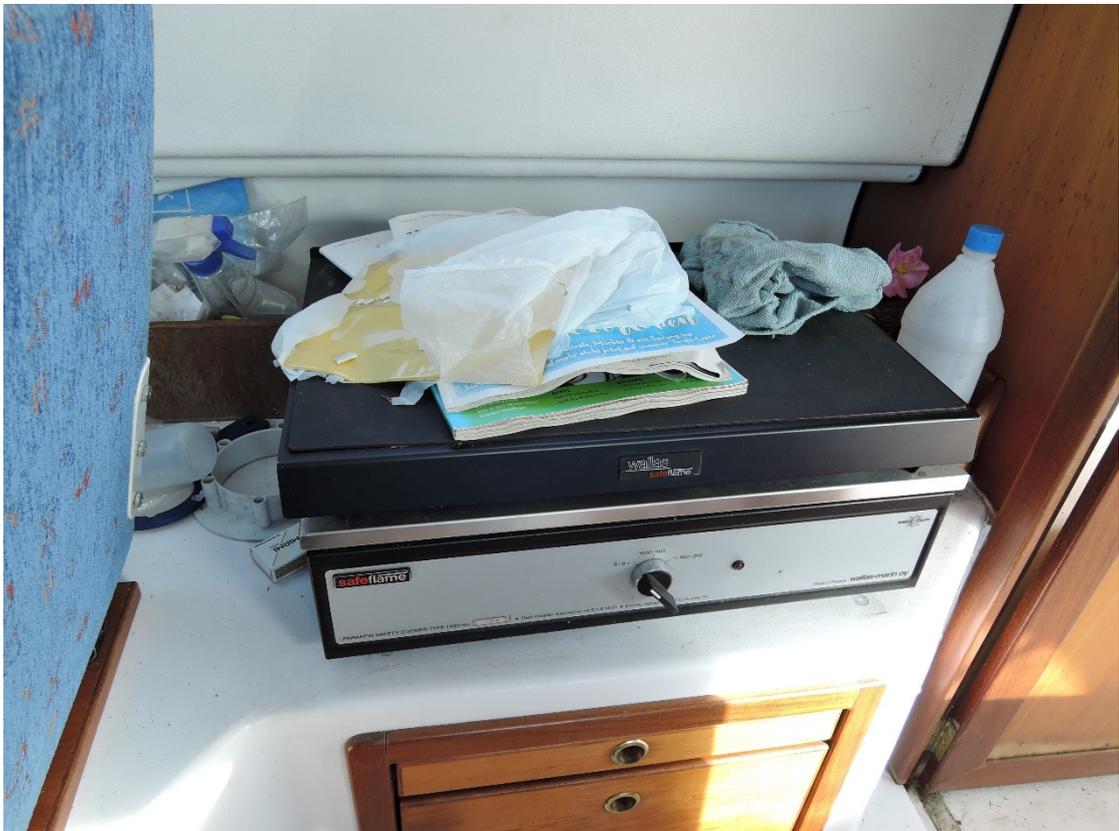
Bild 20: Wallas Kocher/Heizung
