Bewertungsgutachten

Fahrzeugart	Wohnmobil > 2,8 t
Hersteller	Morelo
Typ / Verkaufsbezeichnung	Loft / 82 LB
Aufbauart	Integriert
HSN / TSN	4192 / 000
Fahrzeug-Ident.-Nr.	ZCFC270F405 [REDACTED]
Leergewicht	5710 kg
zul. Gesamtmasse	7490 kg
Maße über alles L / B / H	8380 / 2400 / 3530 (mm)
Achsen / angetr. Achsen	2 / 1
Radstand	4750 (mm)
Türen	1
Sitzplätze	4
Farbe	Weiß
Lackierung	Uni
Energiequelle / Kraftstoff	Diesel
Motorart / Zylinderanzahl	Reihenmotor
Leistung / Hubraum	150 kW / 2998 cm ³
Schadstoffklasse	EURO6;Y;PI/CI; N1 III, N2
Getriebe / Gänge	Automatik / 8
Felgen	Stahl mit Radzierblende
Km-Stand abgelesen	11.683

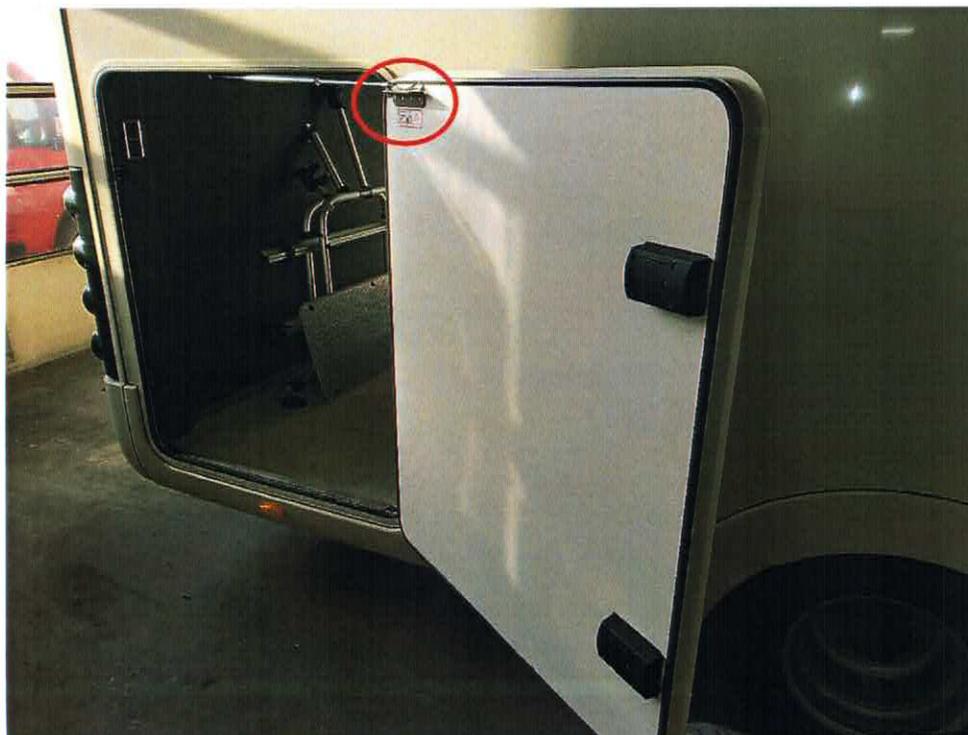
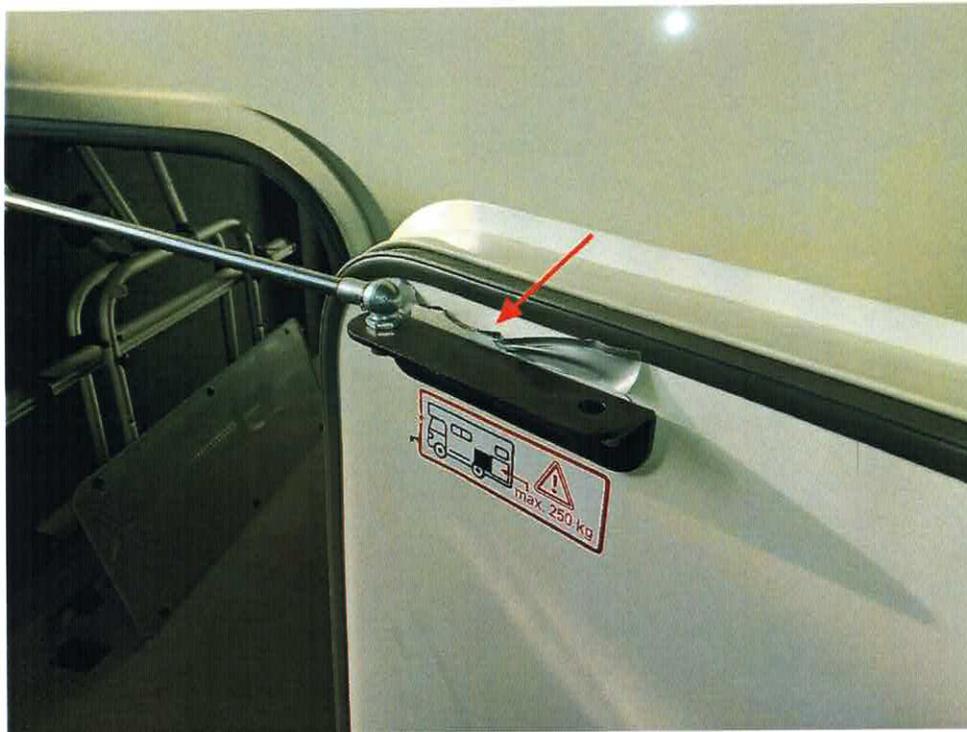
Bild 14 : Halter Garagentür hinten rechts gerissen

Bild 15 : Halter Garagentür hinten rechts gerissen

- Halter Garagentür hinten rechts gerissen, erneuern (Bild 14, 15)
- Spiegel rechts verkratzt, erneuern (Bild 16, 17)
- Spiegel links gebrochen, erneuern (Bild 18, 19, 20, 21)
- Stossfängerecke hinten rechts verkratzt, lackieren mit Lackaufbau (Bild 22, 23)
- Garagentür hinten links und Rahmen deformiert, erneuern (Bild 24, 27, 28)
- Schürze hinten links gebrochen, instandsetzen (Bild 25, 26)
- Halter Rückleuchte und Rahmen links gebrochen, erneuern (Bild 29, 30)
- Eckverkleidung hinten links verkratzt, lackieren mit Lackaufbau (Bild 31, 32)
- Schürze links mittig verkratzt, lackieren mit Lackaufbau (Bild 33, 34, 35, 36)
- Wartung fällig, instandsetzen

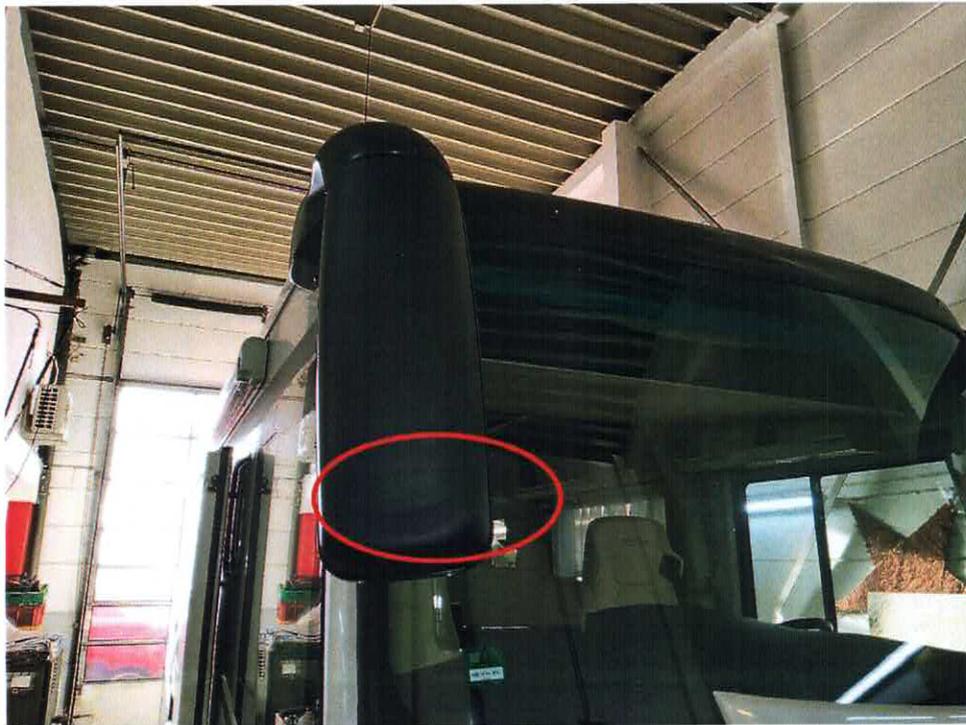
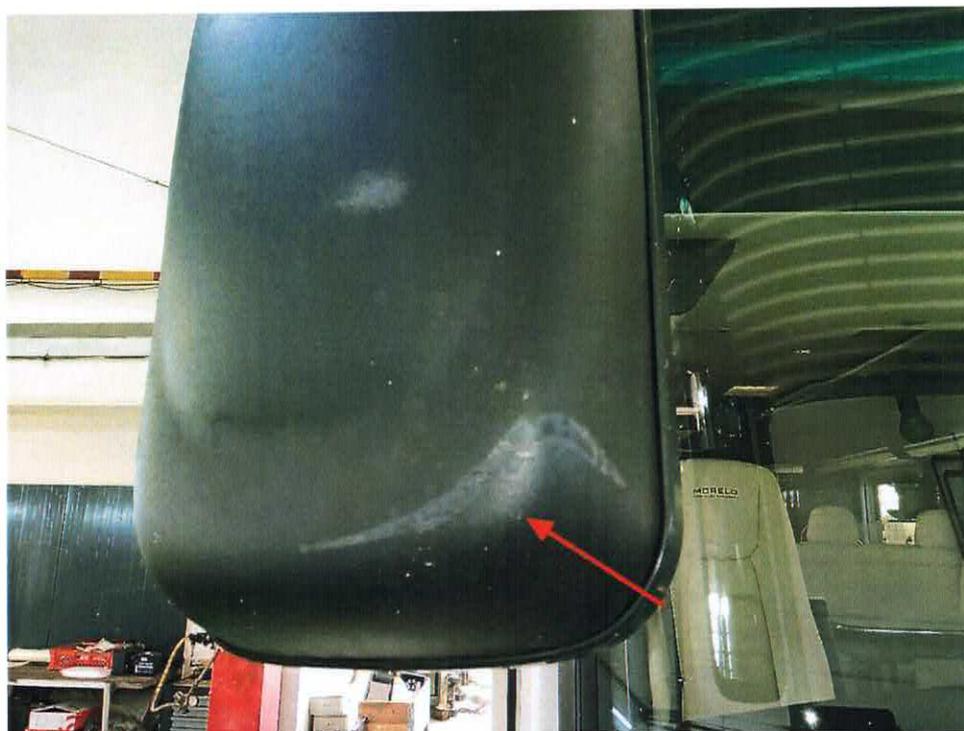
Bild 16 : Spiegel rechts verkratzt

Bild 17 : Spiegel rechts verkratzt

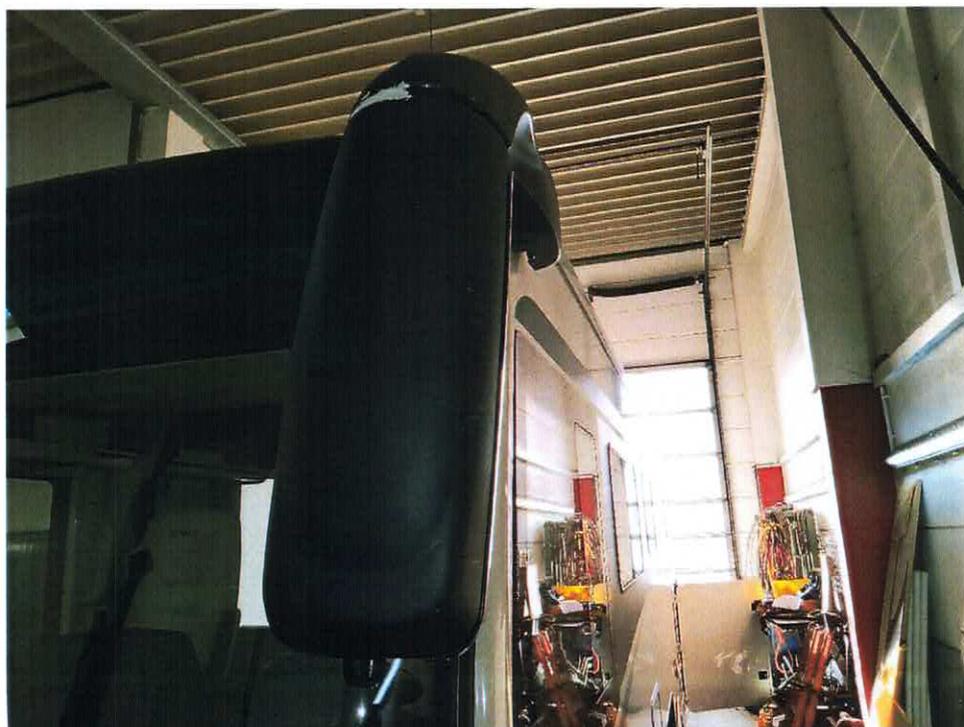
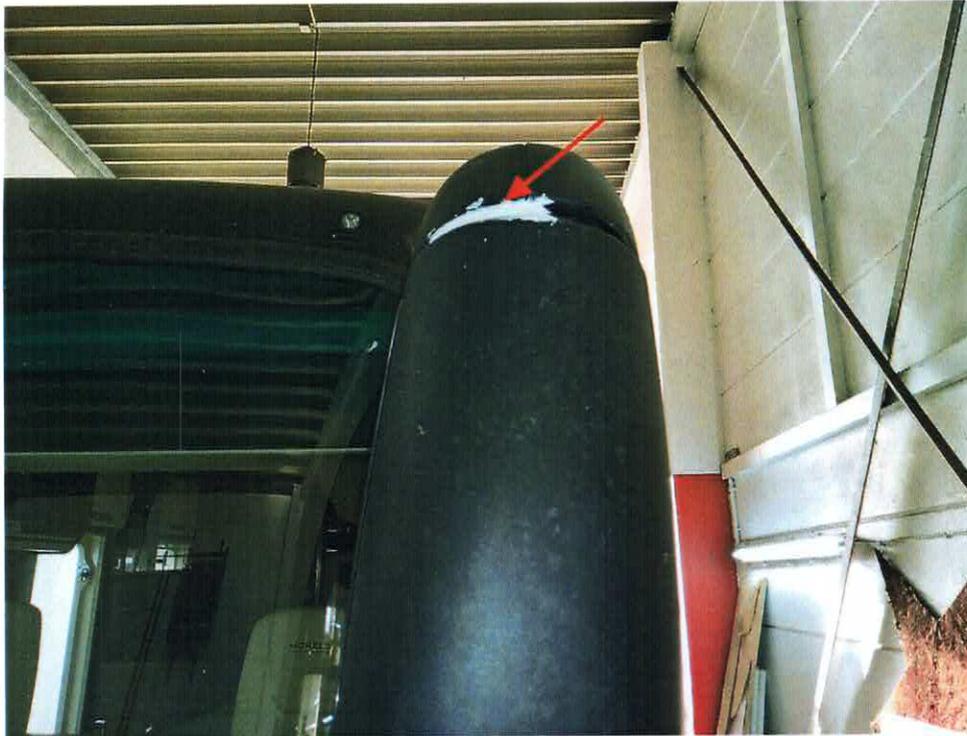
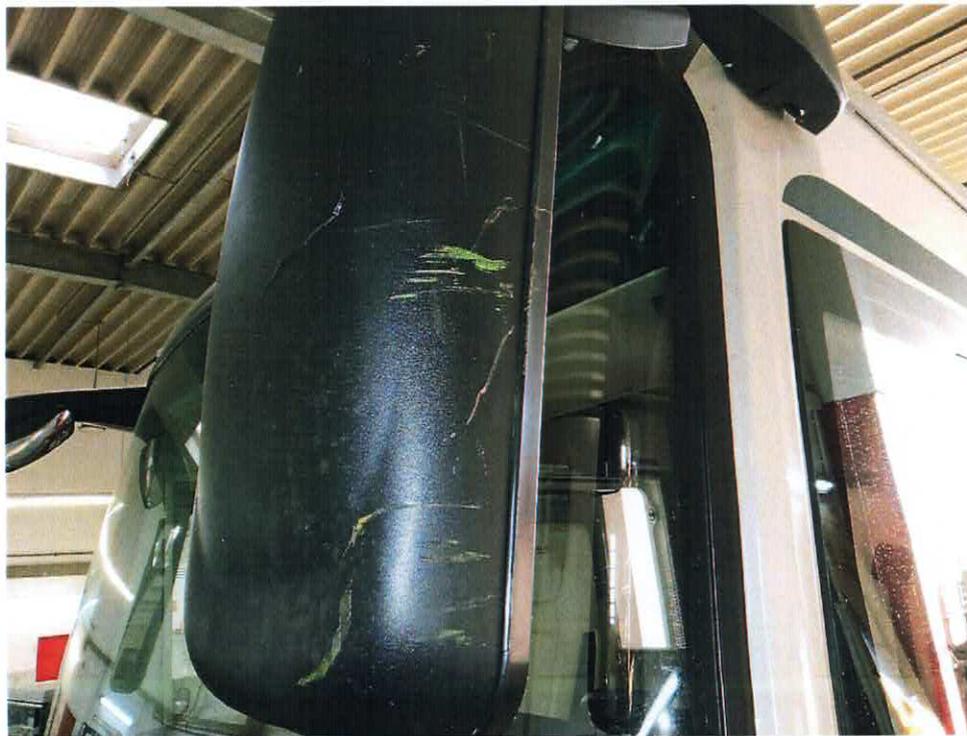
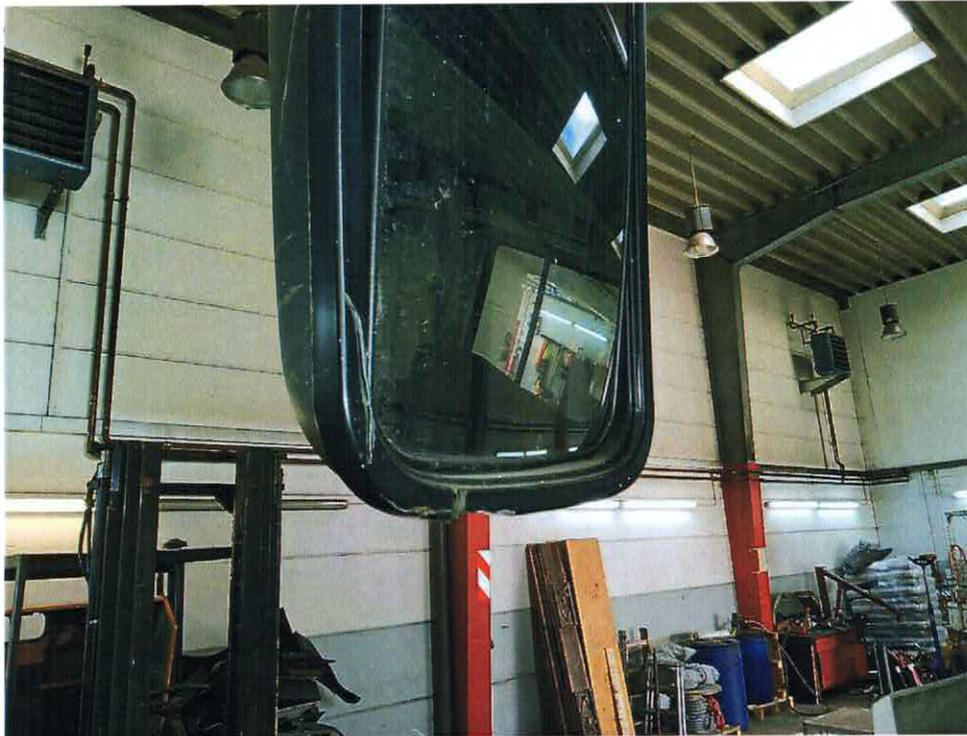
Bild 18 : Spiegel links gebrochen

Bild 19 : Spiegel links gebrochen

Bild 20 : Spiegel links gebrochen

Bild 21 : Spiegel links gebrochen

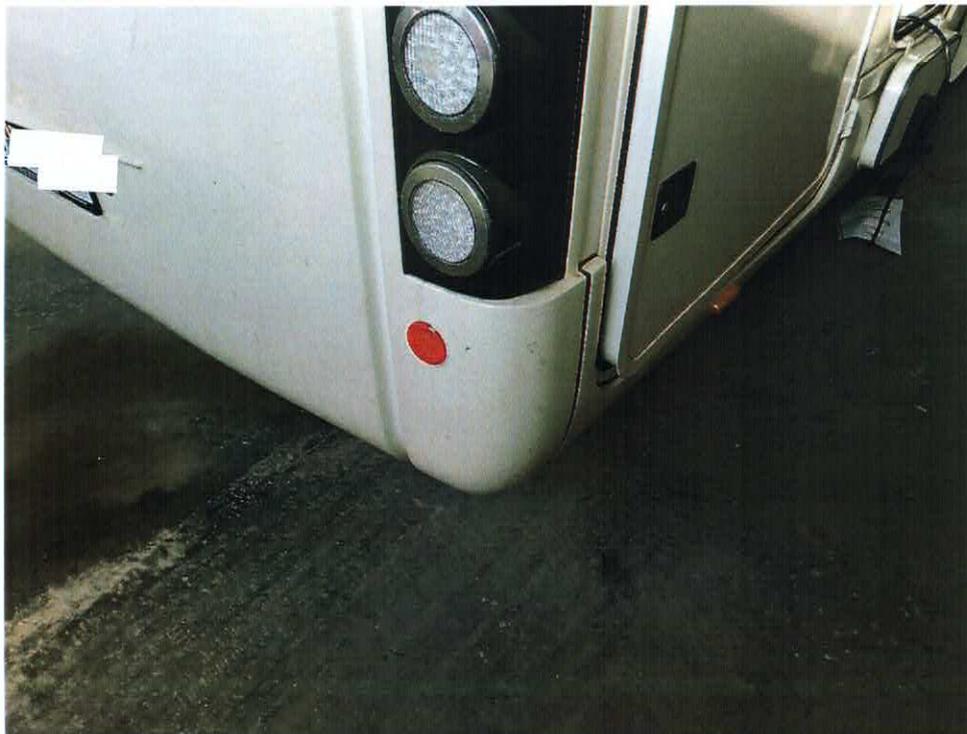
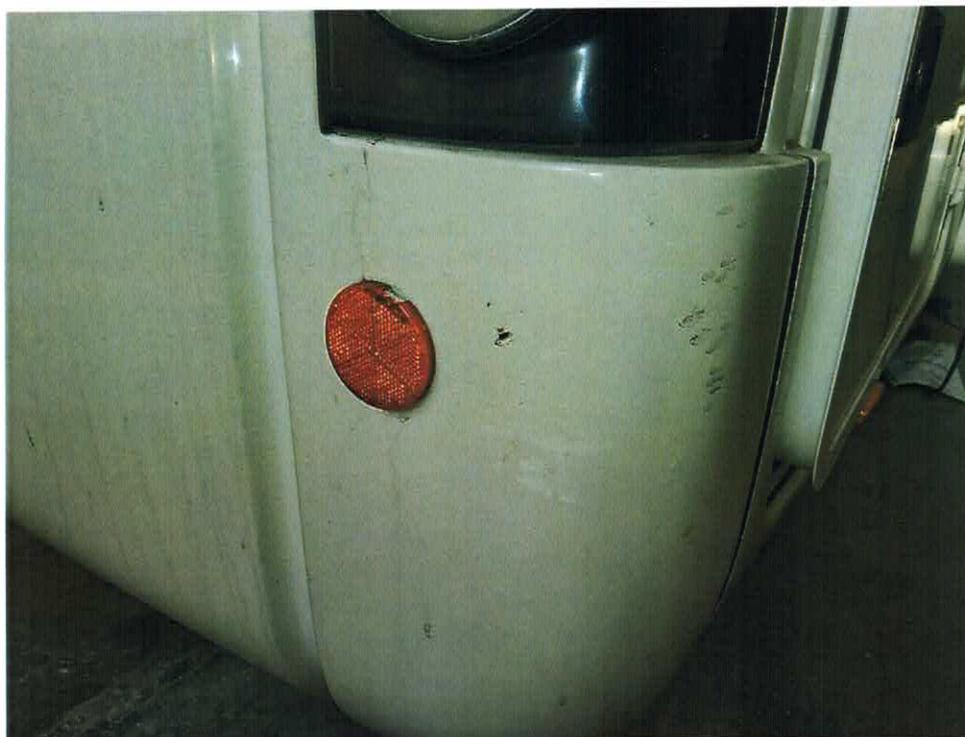
Bild 22 : Stossfängerecke hinten rechts verkratzt

Bild 23 : Stossfängerecke hinten rechts verkratzt

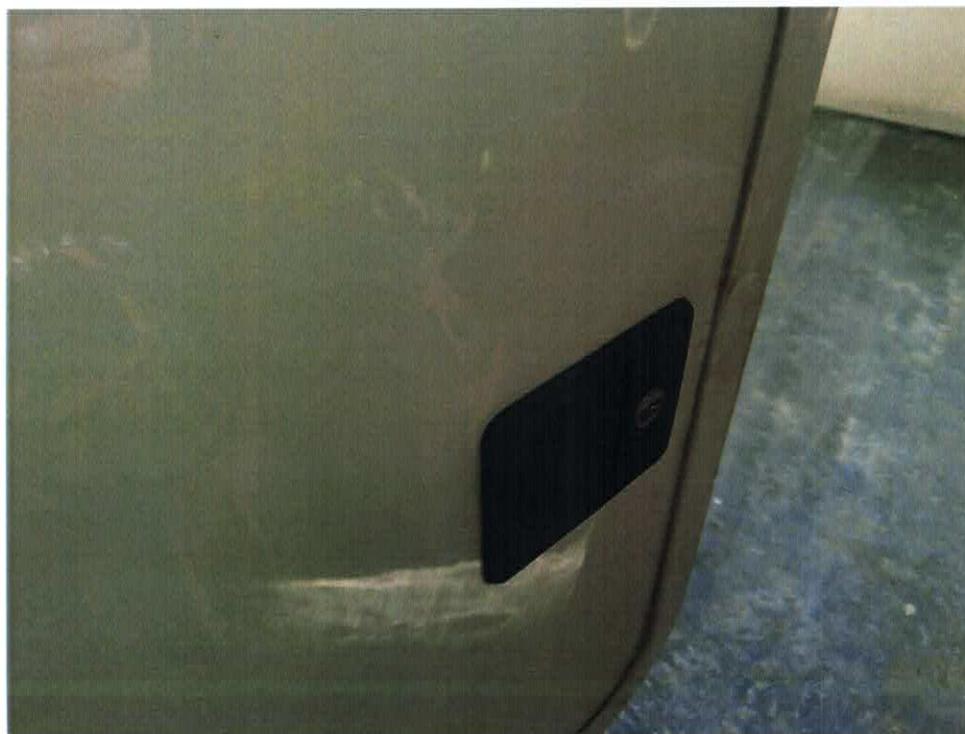
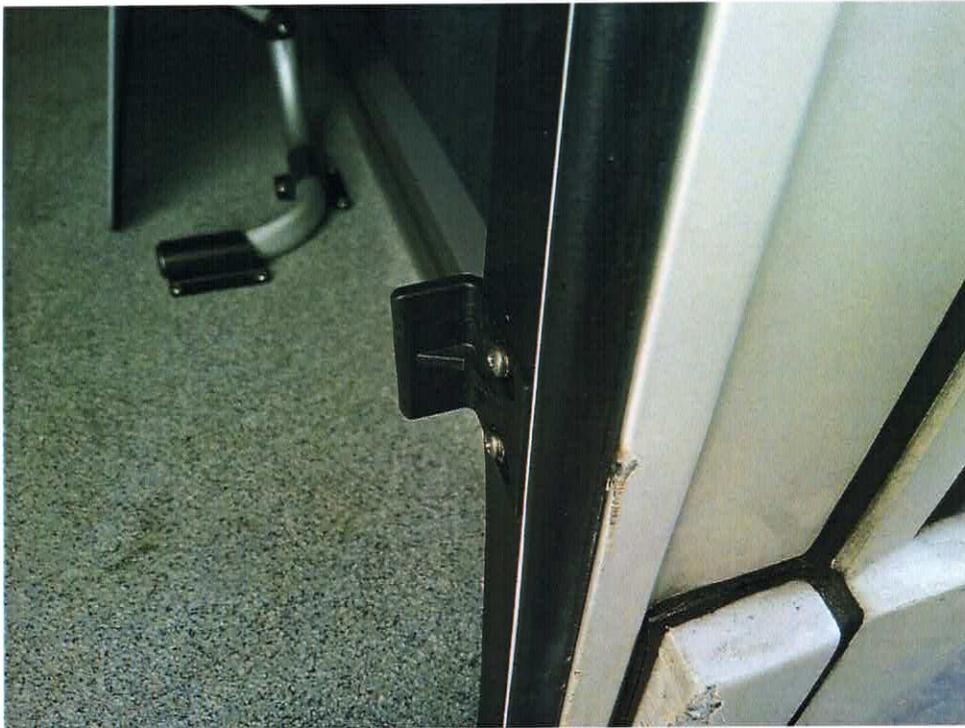
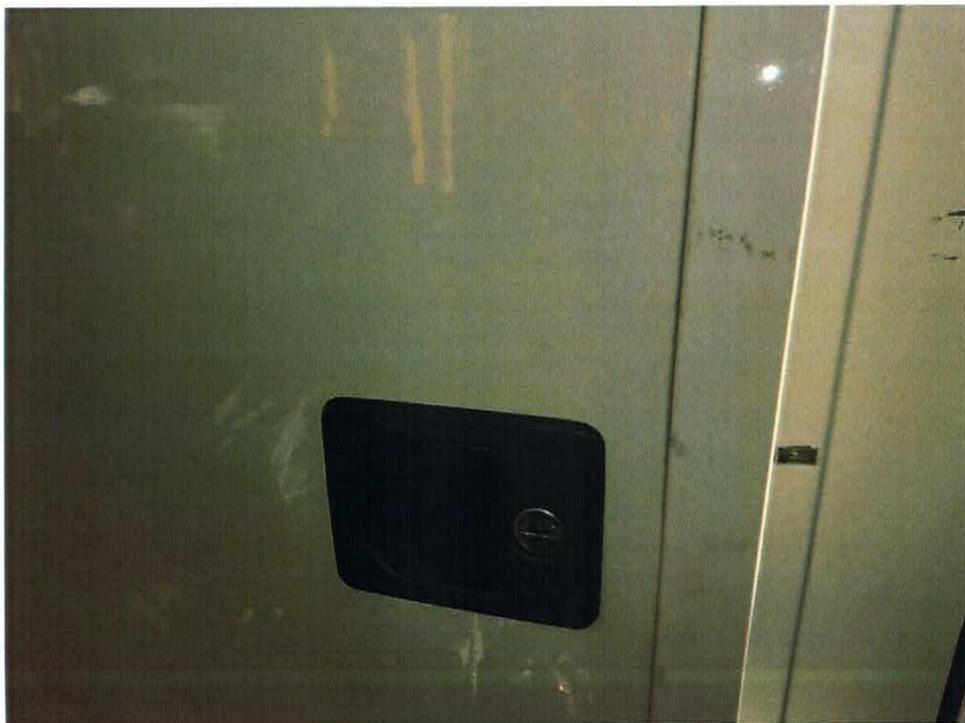
Bild 24 : Garagentür hinten links und Rahmen deformiert

Bild 27 : Garagentür hinten links und Rahmen deformiert

Bild 28 : Garagentür hinten links und Rahmen deformiert

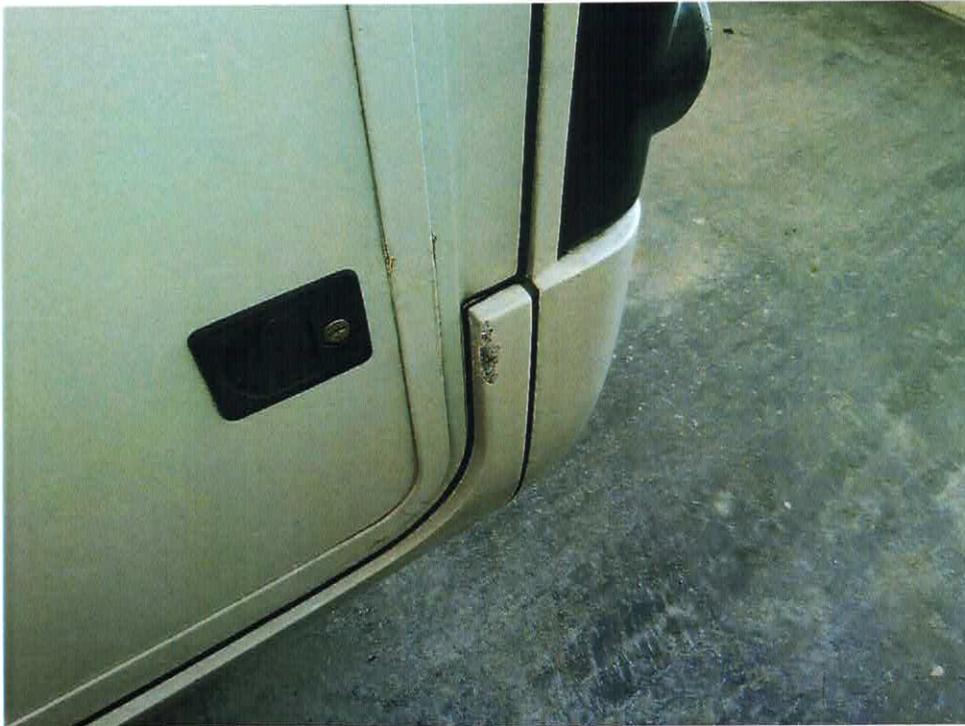
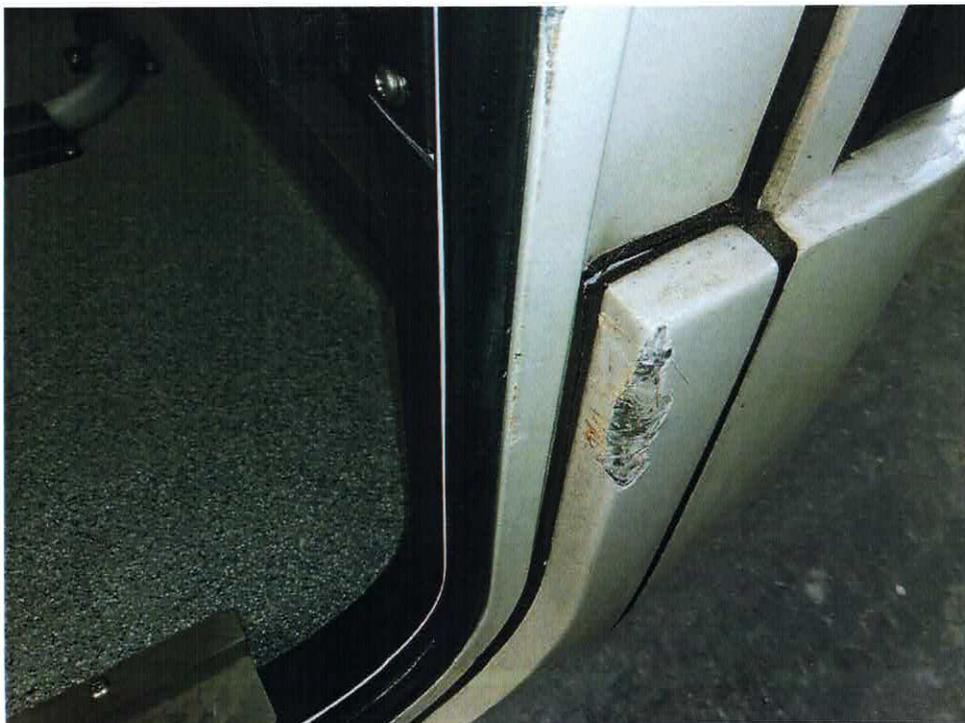
Bild 25 : Schürze hinten links gebrochen

Bild 26 : Schürze hinten links gebrochen

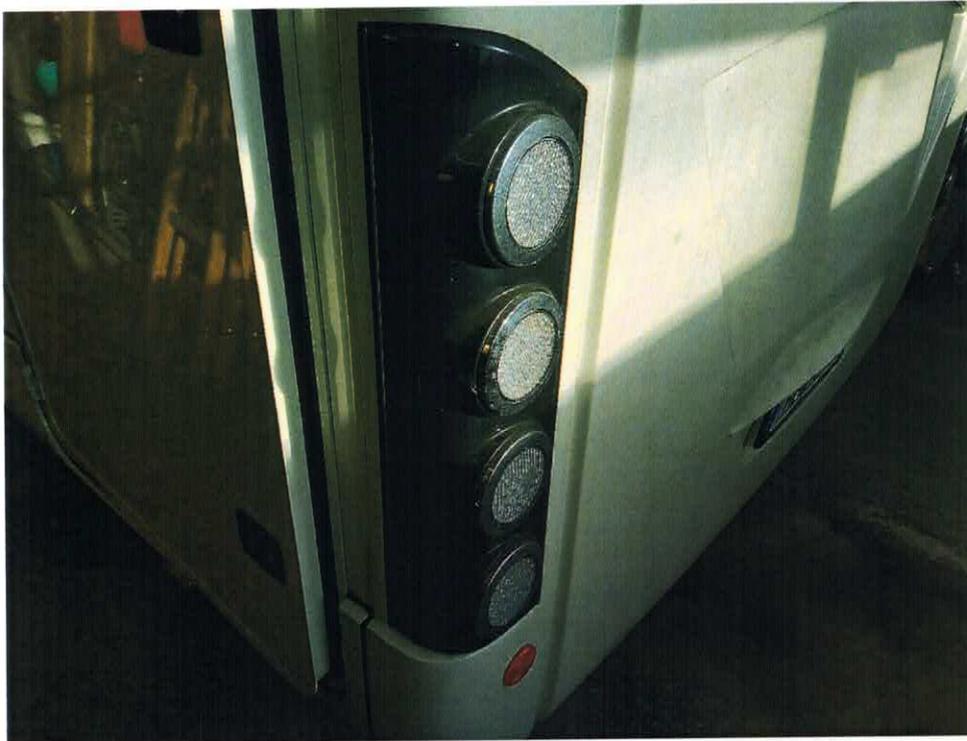
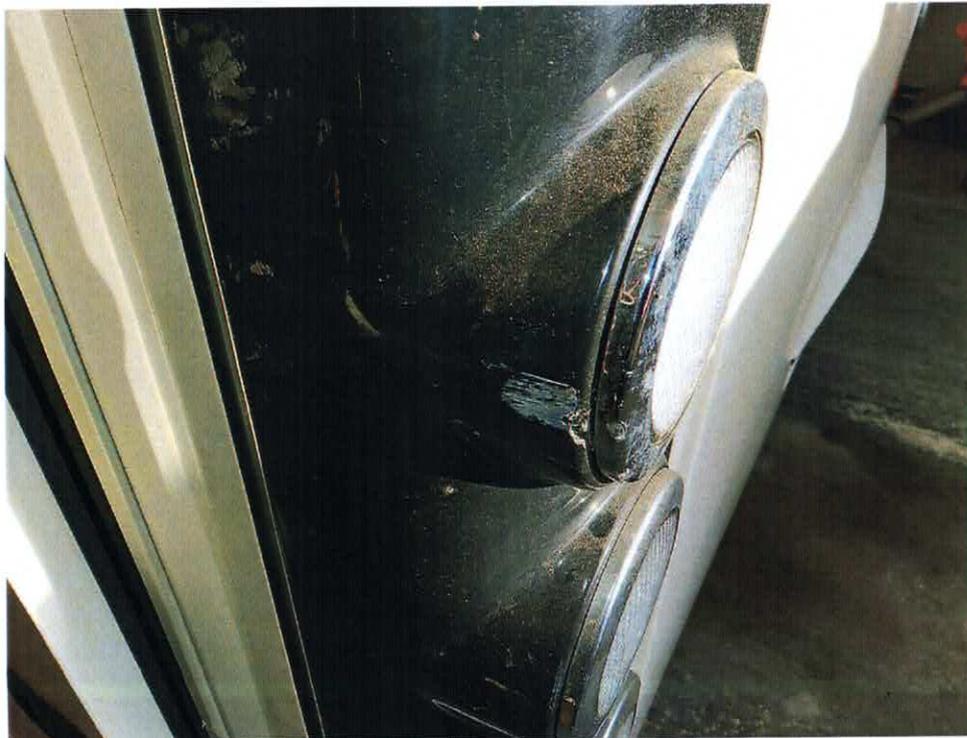
Bild 29 : Halter Rückleuchte und Rahmen links gebrochen

Bild 30 : Halter Rückleuchte und Rahmen links gebrochen

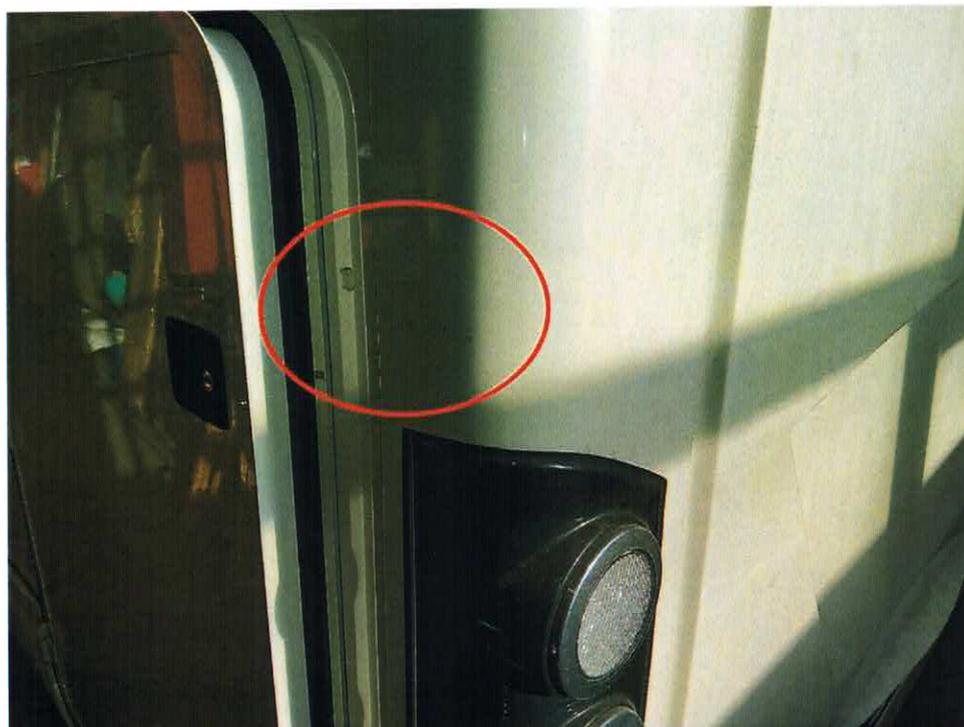
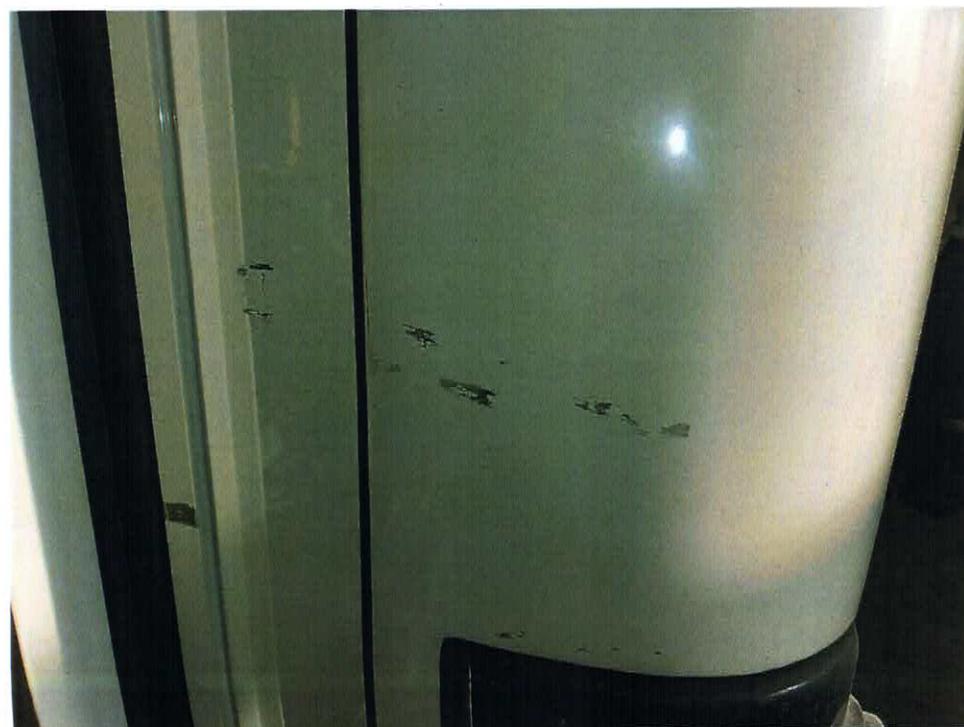
Bild 31 : Eckverkleidung hinten links verkratzt

Bild 32 : Eckverkleidung hinten links verkratzt

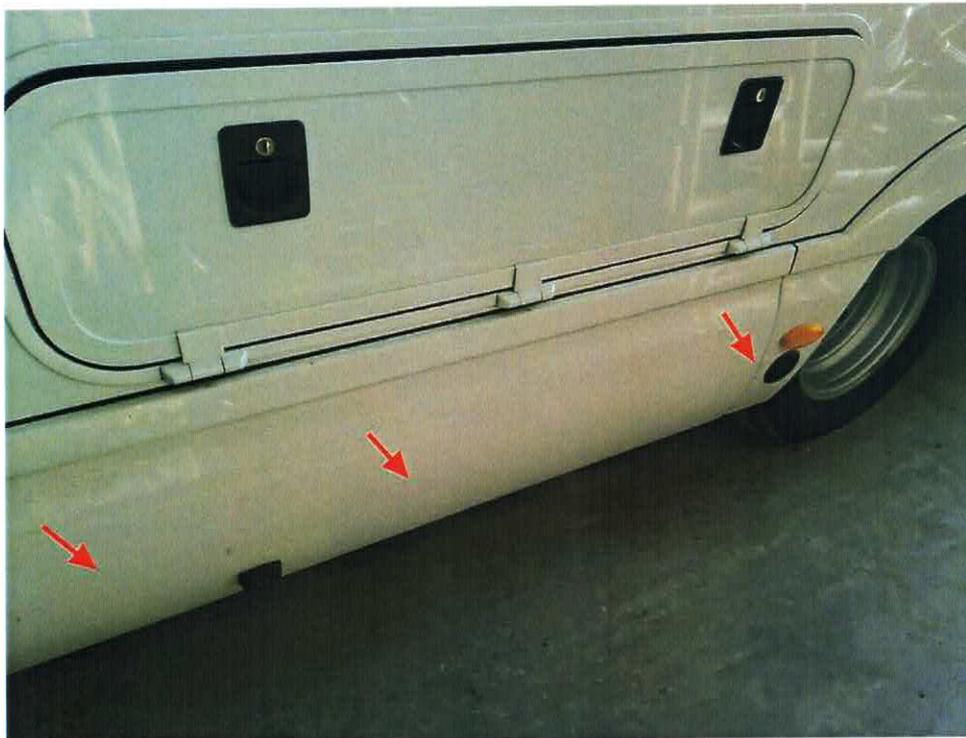
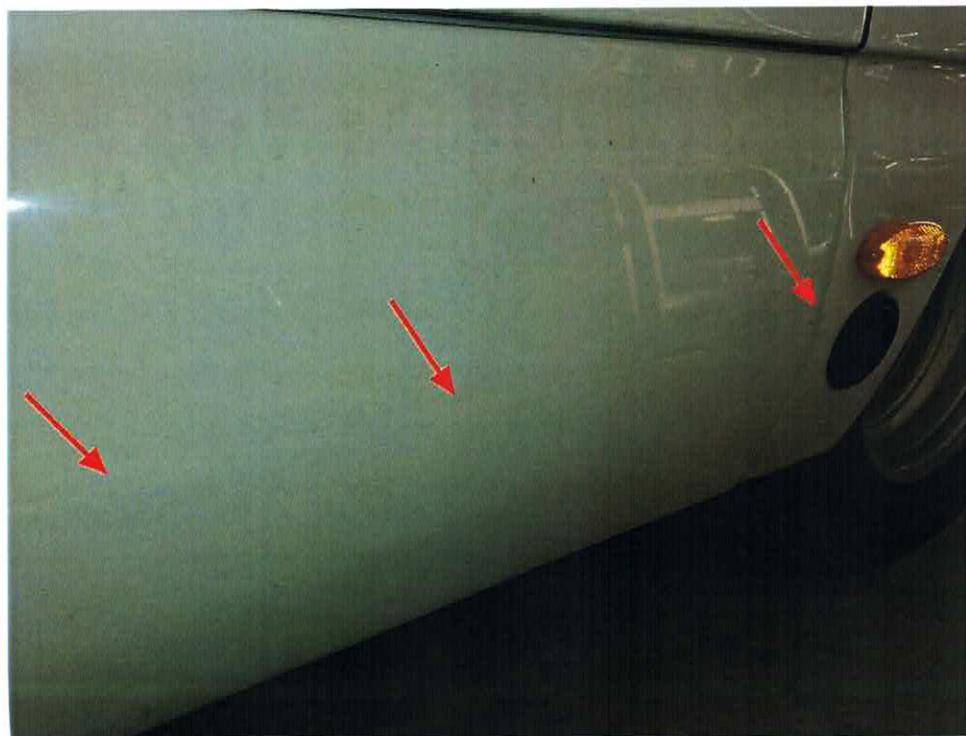
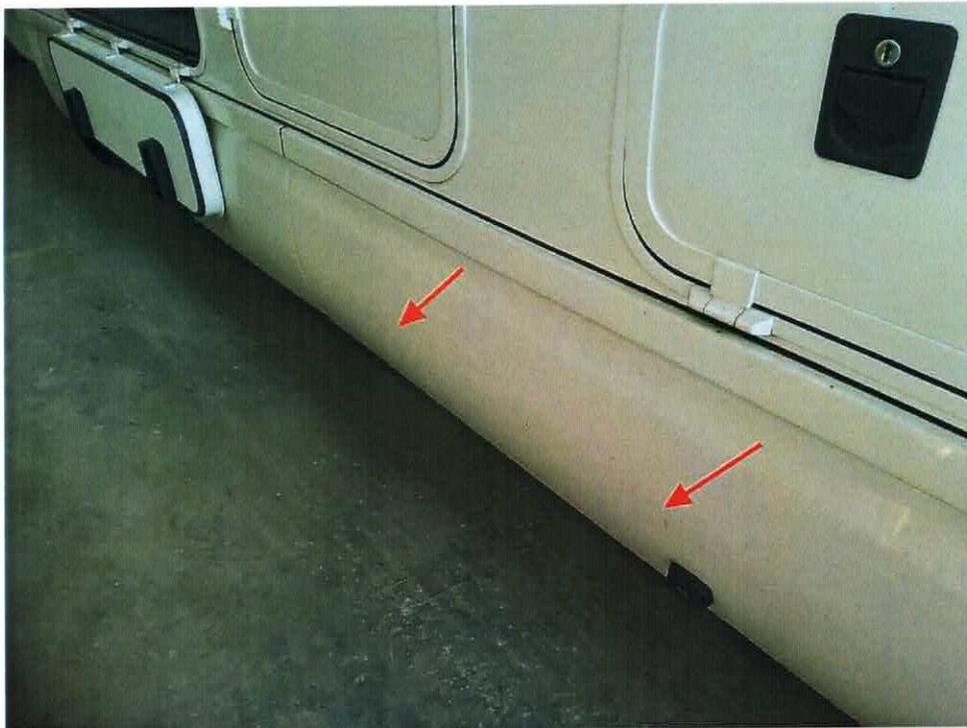
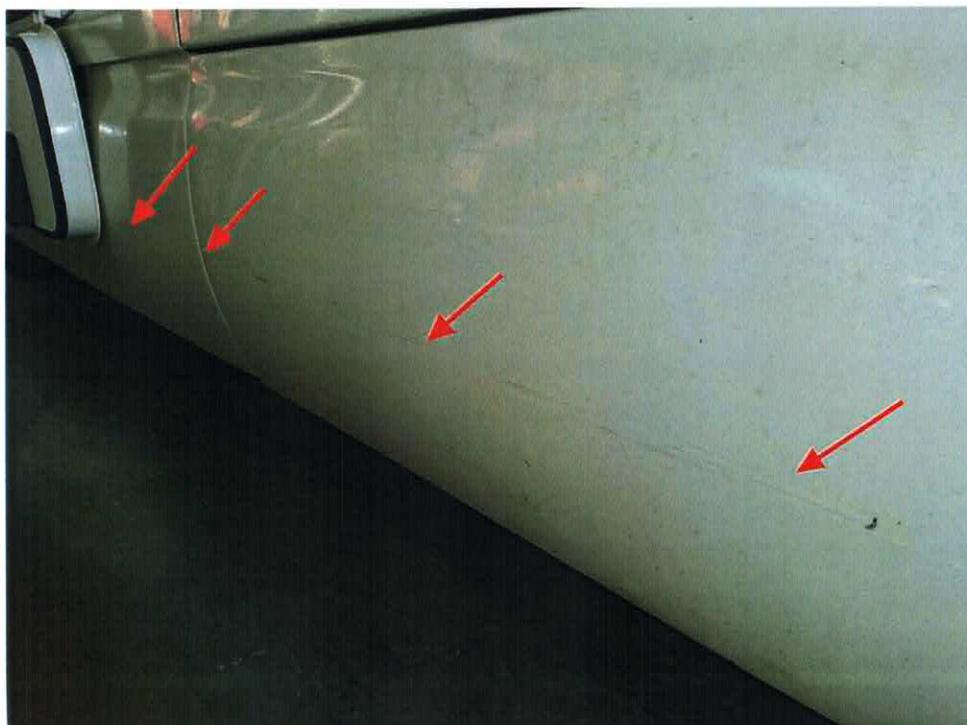
Bild 33 : Schürze links mittig verkratzt

Bild 34 : Schürze links mittig verkratzt

Bild 35 : Schürze links mittig verkratzt

Bild 36 : Schürze links mittig verkratzt
