## Bewertungsgutachten

**Kennzeichen**      **nicht vorhanden**      **FIN**    **YV1LF68UCK1** [REDACTED]

| Typ / Verkaufsbezeichnung | XC90 (09.2014->) / XC 90 D5 AWD Momentum (EURO 6d-TEMP) |

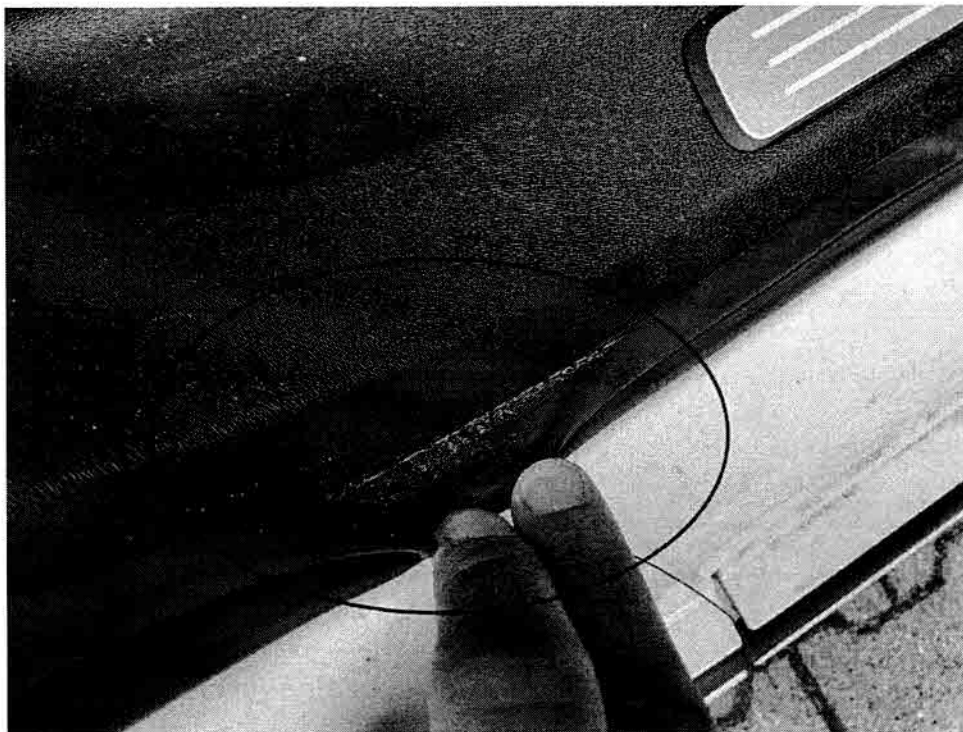
Bild 7 : Türdichtung hinten rechts gerissen

Heckklappe unterhalb verformt, instandsetzen (Bild 9, 10); Stoßfänger hinten Ladekante verschrammt, lackieren mit Lackaufbau (Bild 11). Türdichtung hinten rechts gerissen, erneuern (Bild 7). Hitzeschutzblech hinten verformt, erneuern (Bild 12).

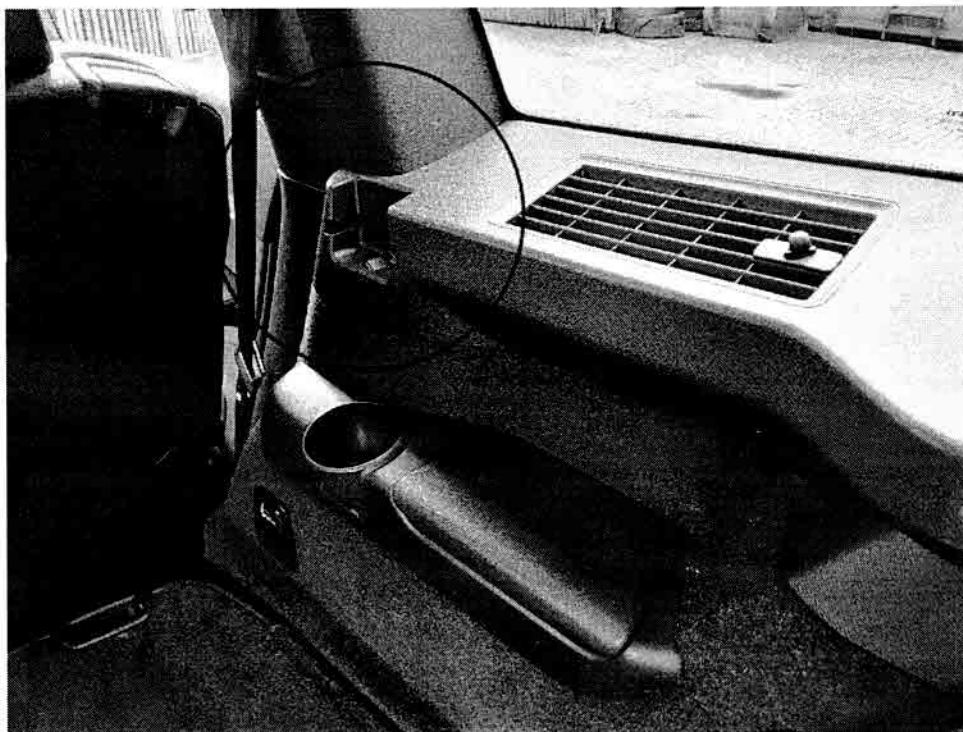
Gepäcknetz, Laderaumrollo

Bild 8 : Gepäcknetz fehlt  
Laderaumrollo fehlt

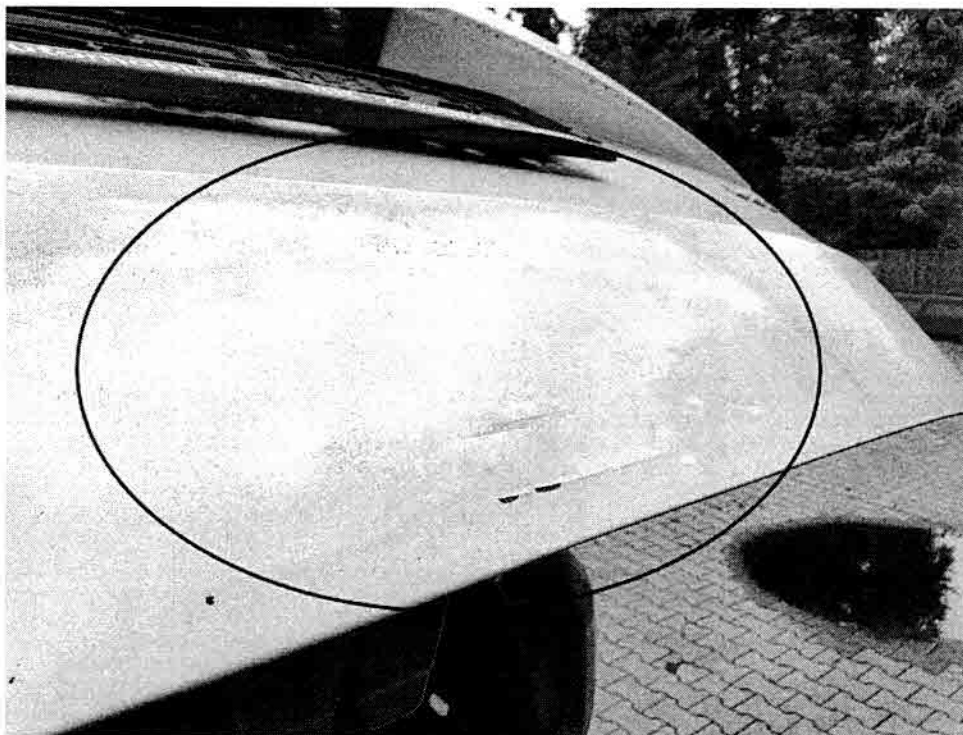
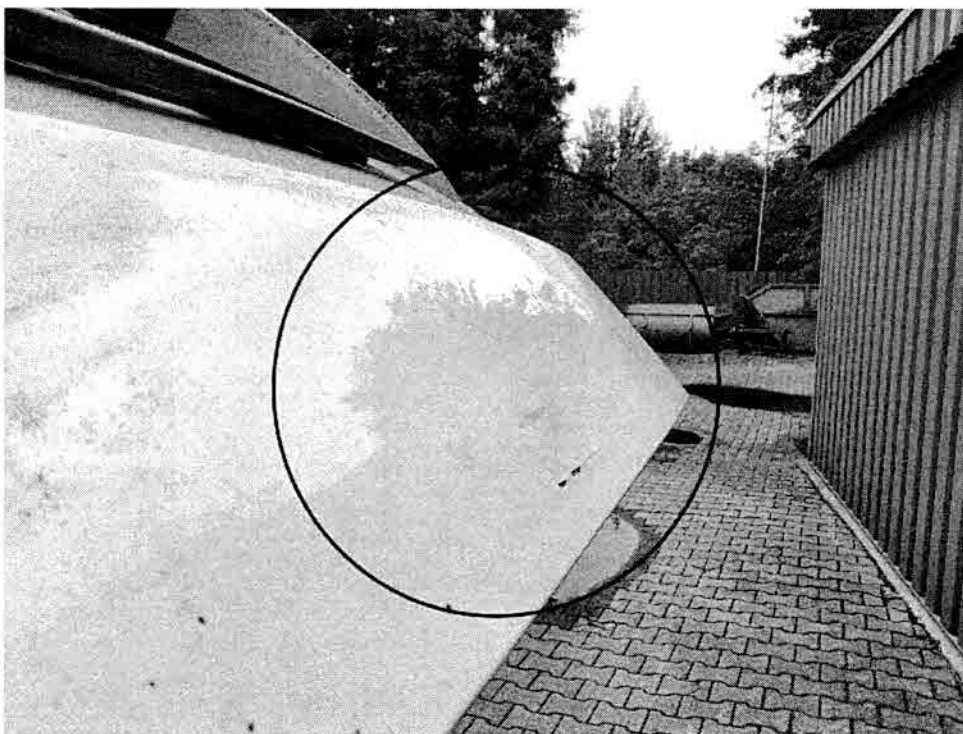
Bild 9 : Heckklappe unterhalb verformt

Bild 10 : Heckklappe unterhalb verformt

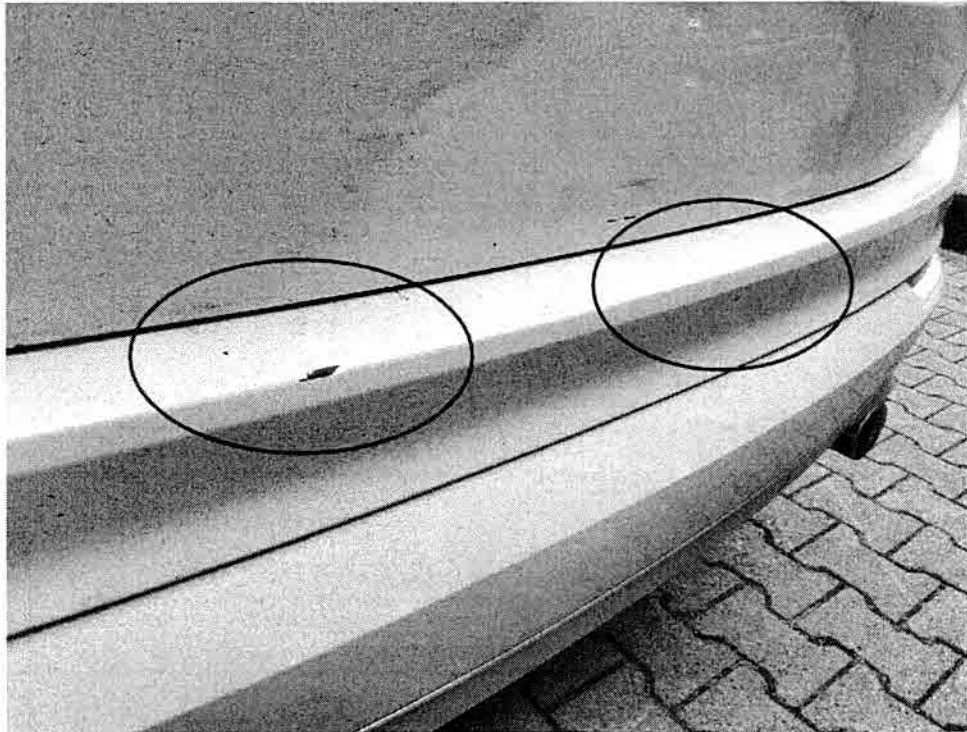
Bild 11 : Stoßfänger hinten Ladekante verschrammt

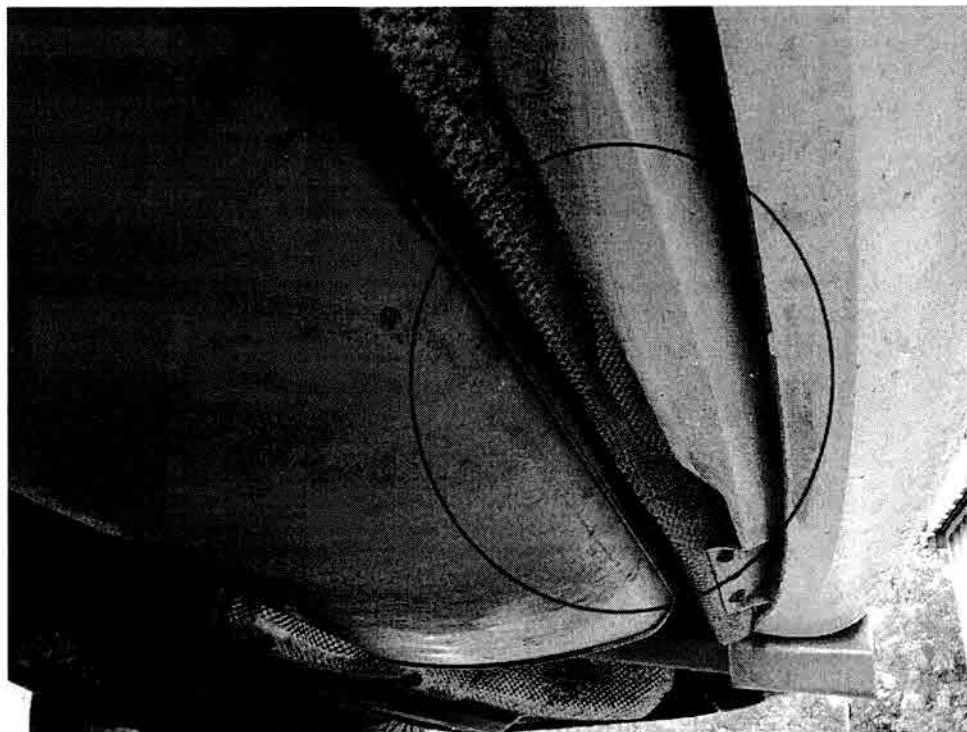
Bild 12 : Hitzeschutzblech hinten verformt
