vom 30.06.2025

## Bewertungsgutachten

**Kennzeichen**      **nicht vorhanden**      **FIN**      **YV1LF68UCK1453869**

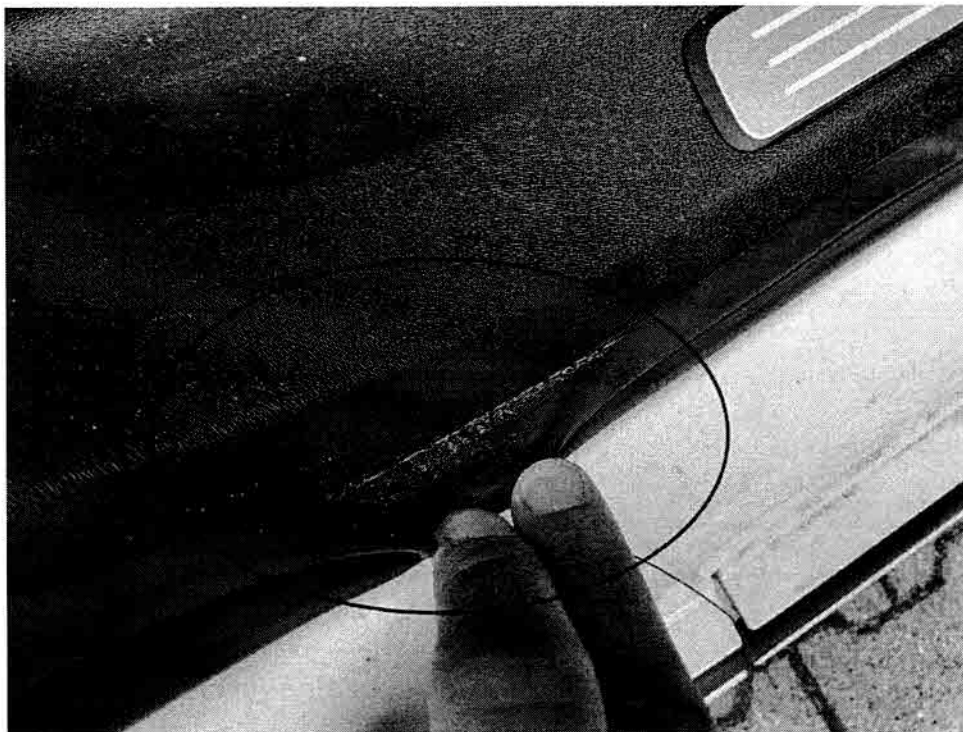
Heckklappe unterhalb verformt, instandsetzen (Bild 9, 10); Stoßfänger hinten Ladekante verschrammt, lackieren mit Lackaufbau (Bild 11). Tüрдichtung hinten rechts gerissen, erneuern (Bild 7). Hitzeschutzblech hinten verformt, erneuern (Bild 12).

Bild 7 : Tüрдichtung hinten rechts gerissen

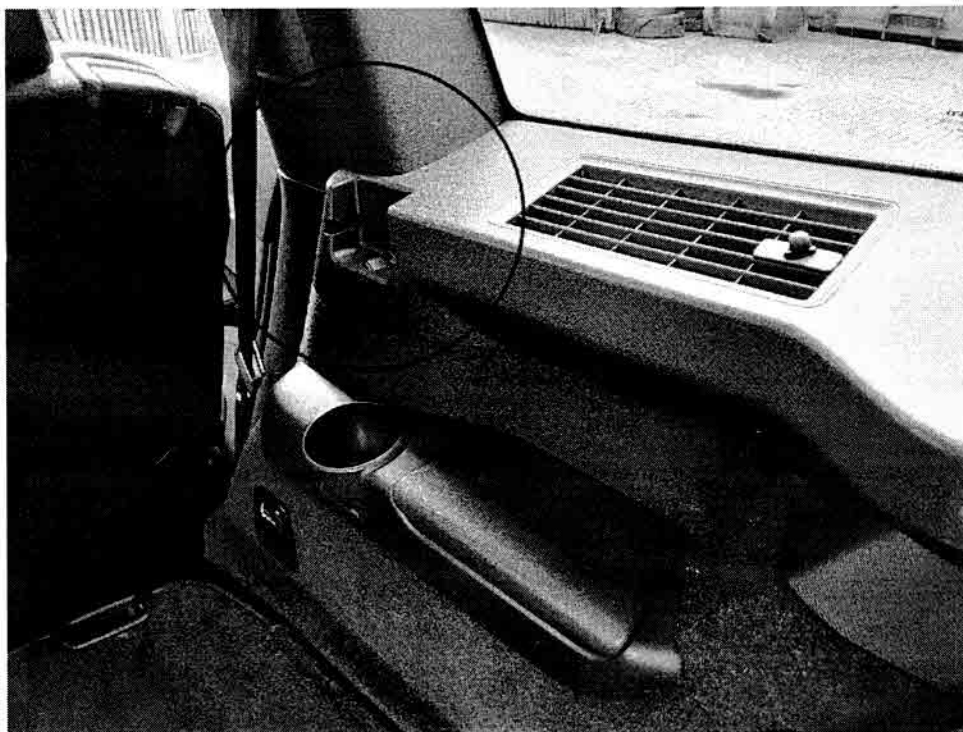
Gepäcknetz, Laderaumrollo

Bild 8 : Gepäcknetz fehlt  
Laderaumrollo fehlt
