G U T A C H T E N NR. [REDACTED]

-----  
F A H R Z E U G B E W E R T U N G  
-----

Aktenzeichen: DR II 924/25

HERSTELLER: BENTLEY  
TYP: CONTINENTAL GTC  
AUSFÜHRUNG: FIRST EDITION  
FAHRZEUG IDENT NR: SCBDD33S0K [REDACTED]

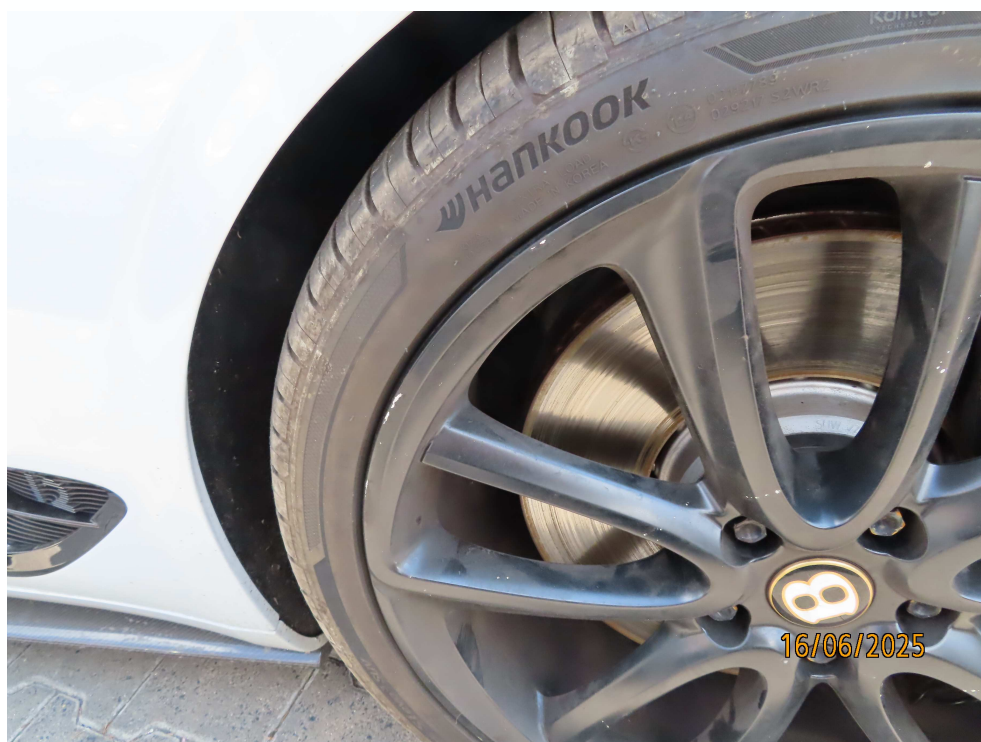
KUNDENDIENST BZW. WARTUNG FÄLLIG  
FELGE VORNE RECHTS VERSCHRAMMT

Bild 16 Felge vorne rechts verschrammt
