DEKRA Automobil GmbH

Bewertungsgutachten

**Kennzeichen**                      nicht vorhanden                      **FIN**    **TMBEB6NJ7JZ175198**

| Typ / Verkaufsbezeichnung | 5J / Fabia 1.0 MPI Clever |

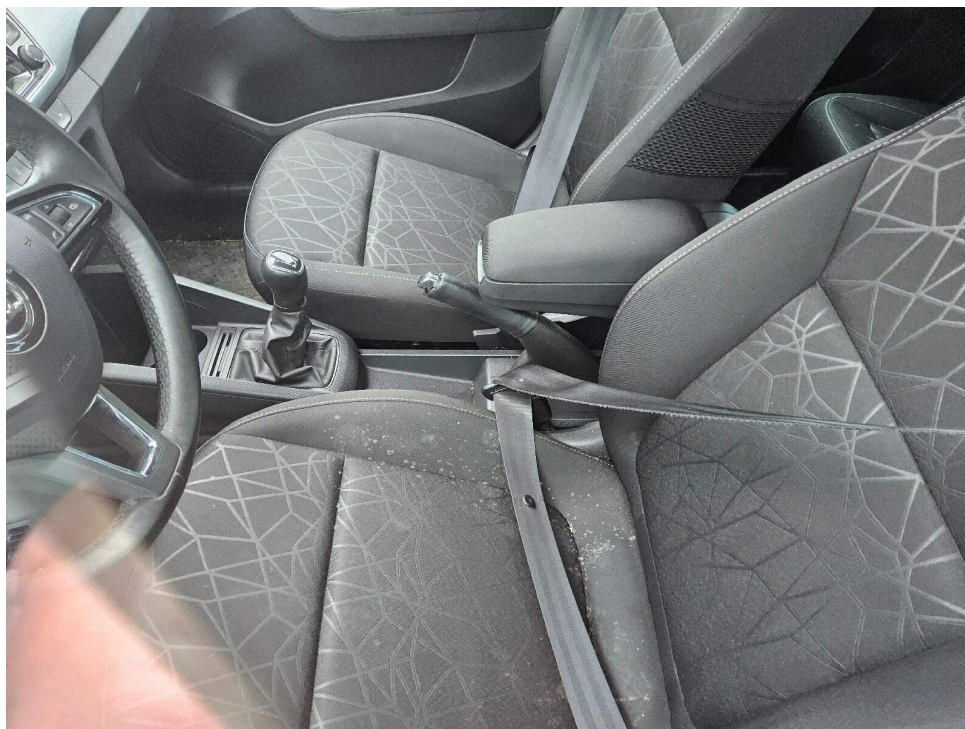
Bild 5 : Innenraum Schimmelbildung

Fahrzeugpapiere fehlen, erneuern; HU nicht nachgewiesen, erneuern; Inspektion nicht nachgewiesen, erneuern; Fahrzeugschlüssel fehlen; Schliessung erneuern, erneuern; Innenraum Schimmelbildung, reinigen; Reifen verschlissen, erneuern; Bremsscheiben und -trommeln Korrosion, erneuern; Seitenwand links eingedellt und verschrammt, instandsetzen; Leichtmetallrad links hinten verschrammt, erneuern; Stossfänger hinten verschrammt, lackieren mit Lackaufbau; Leichtmetallrad rechts vorn beschädigt, erneuern.

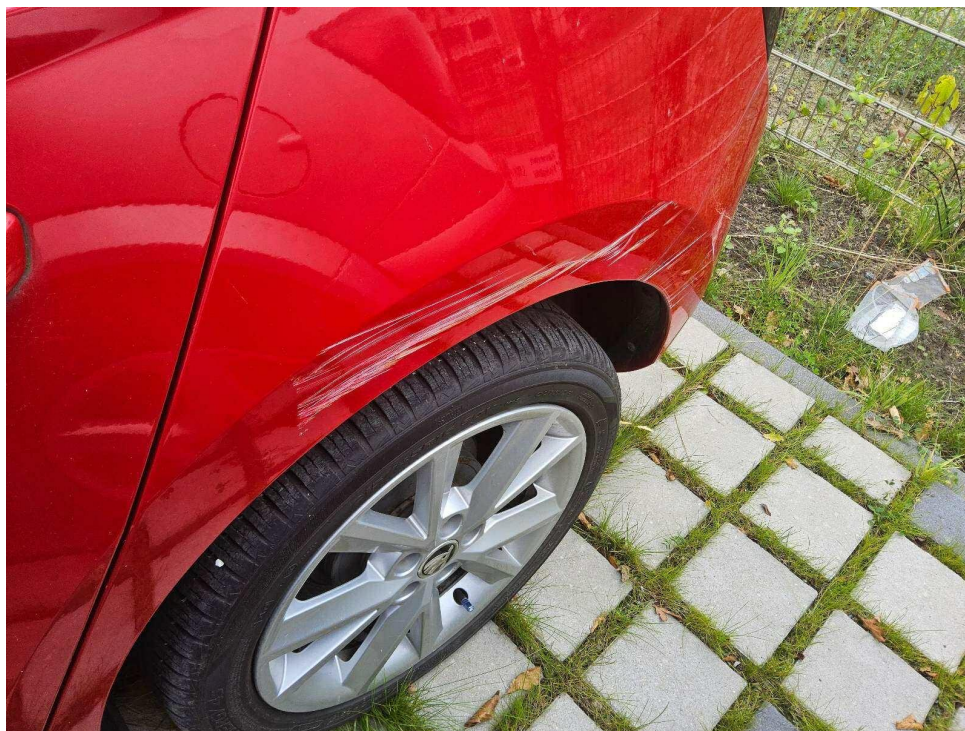
Bild 6 : Radlauf links hinten eingedellt und verschrammt

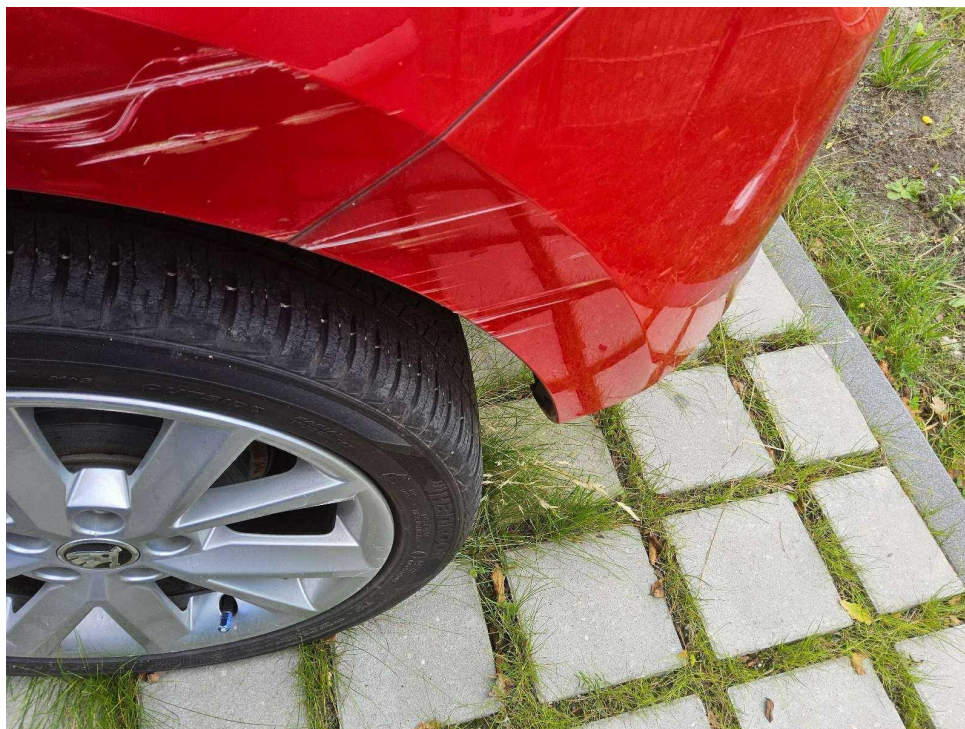
Bild 7 : Stossfänger hinten verschrammt

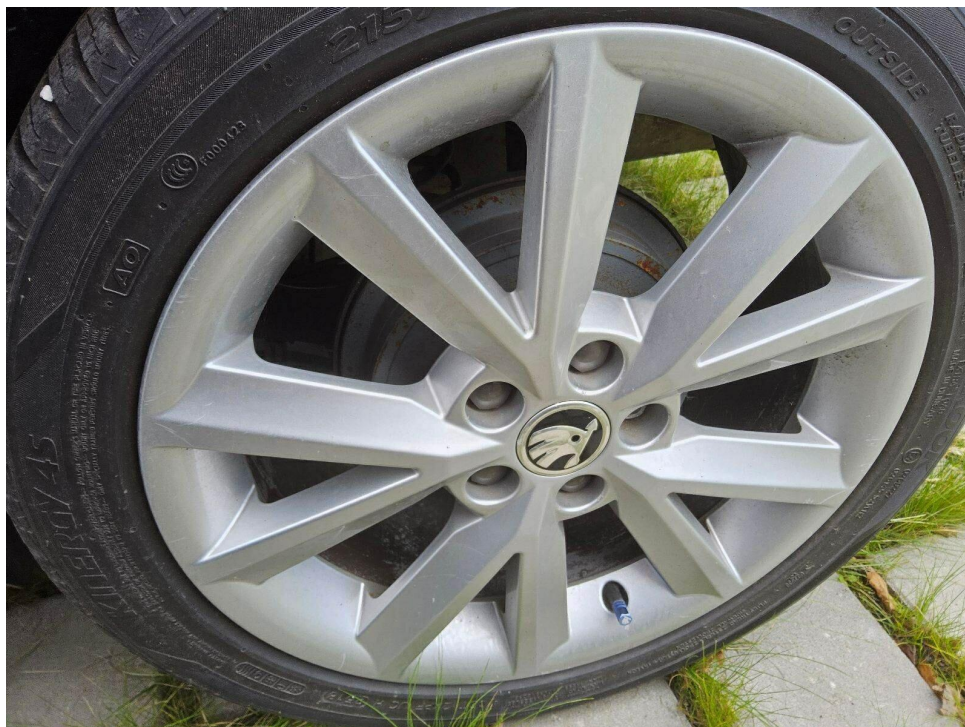
Bild 8 : Leichtmetallrad links hinten verschrammt

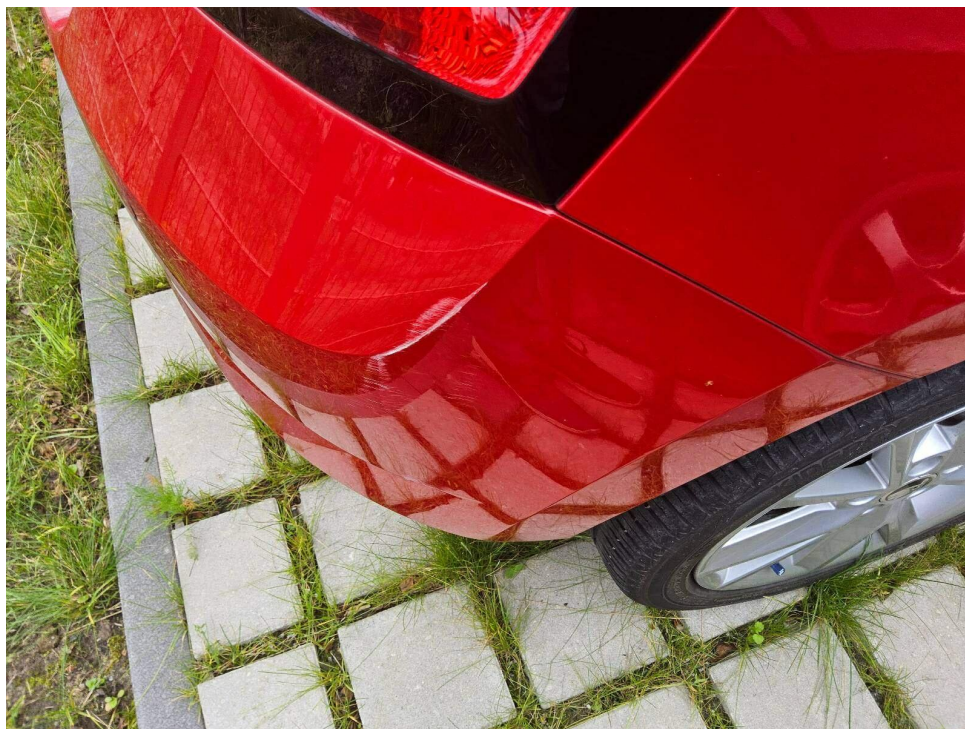
Bild 9 : Stossfänger hinten rechts verschrammt

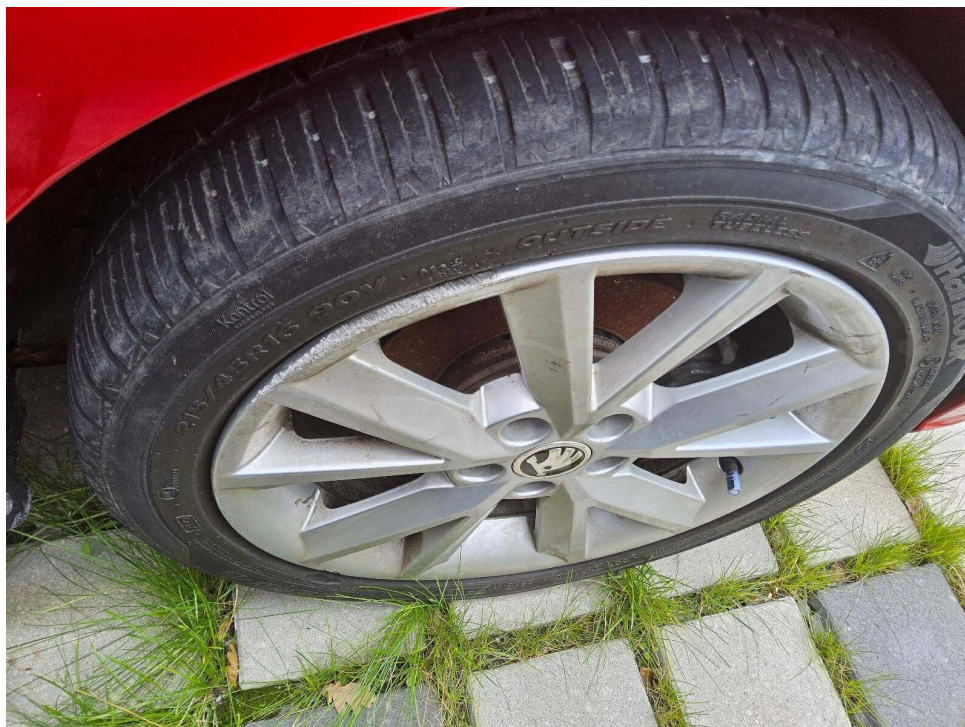
Bild 10 : Leichtmetallrad rechts vorn beschädigt
