## Auftrag

| Marke | Mercedes-Benz |
| Typ / Verkaufsbezeichnung | 221 / S 350 (BlueTEC) d 7G-TRONIC |

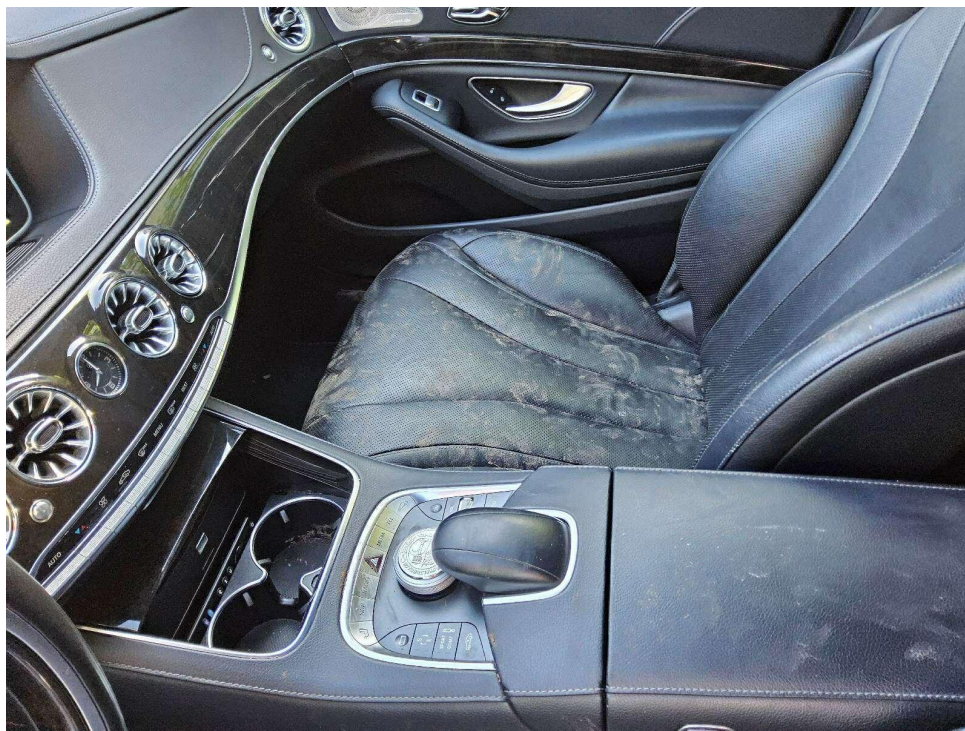
Bild 8 : Innenraum vorn Schimmelbildung

Inspektion nicht nachgewiesen, erneuern; HU fällig, erneuern; Reifen Standschäden, erneuern; Bremsanlage Standschäden, erneuern; Innenraum Schimmel, reinigen; Seitenwand re Dellen, instandsetzen; Leichtmetallräder beschädigt, erneuern; Dach Lackabplatzung, lackieren mit Lackaufbau; Stossfänger vorn verschoben, instandsetzen; Scheinwerfer rechts verschrammt, erneuern.

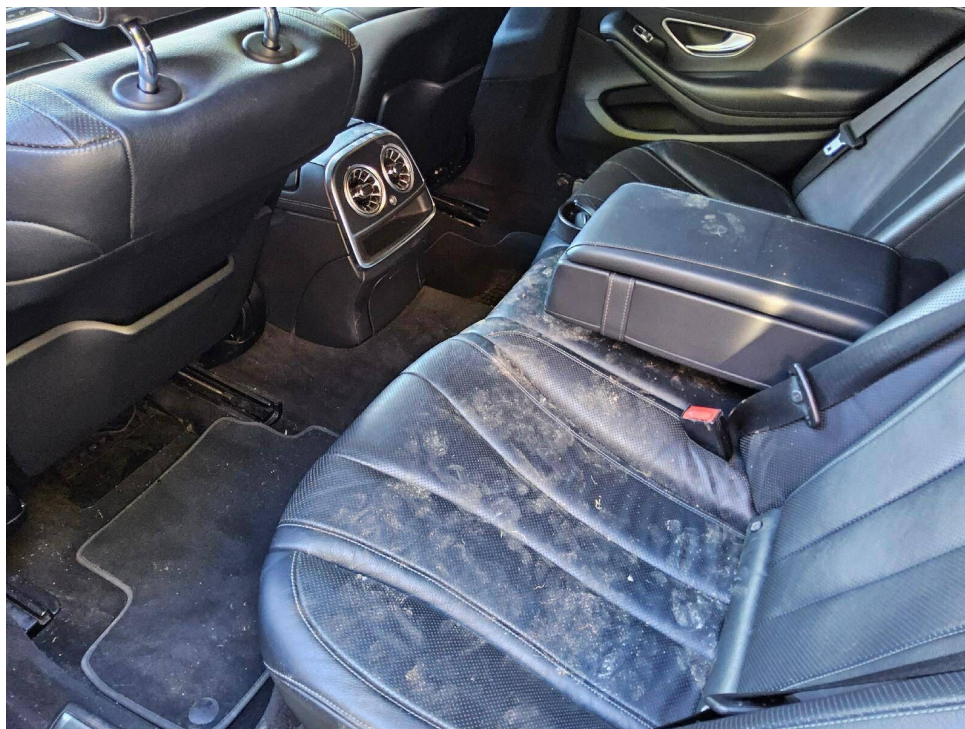
Bild 9 : Innenraum hinten Schimmelbildung

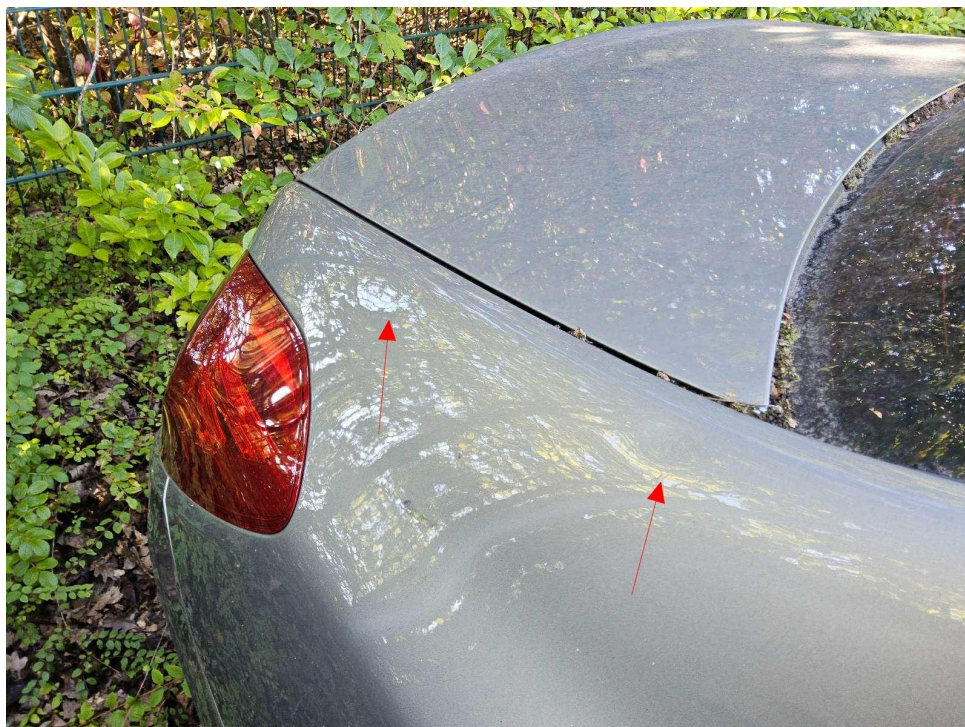
Bild 10 : Seitenwand rechts eingedellt

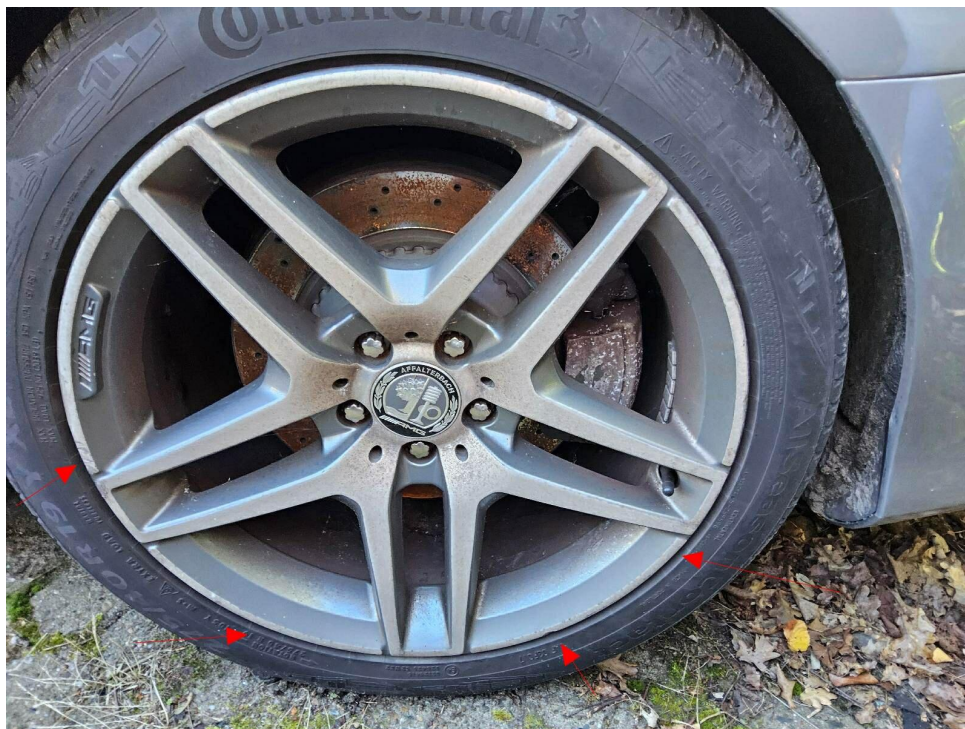
Bild 11 : Leichtmetallräder beschädigt

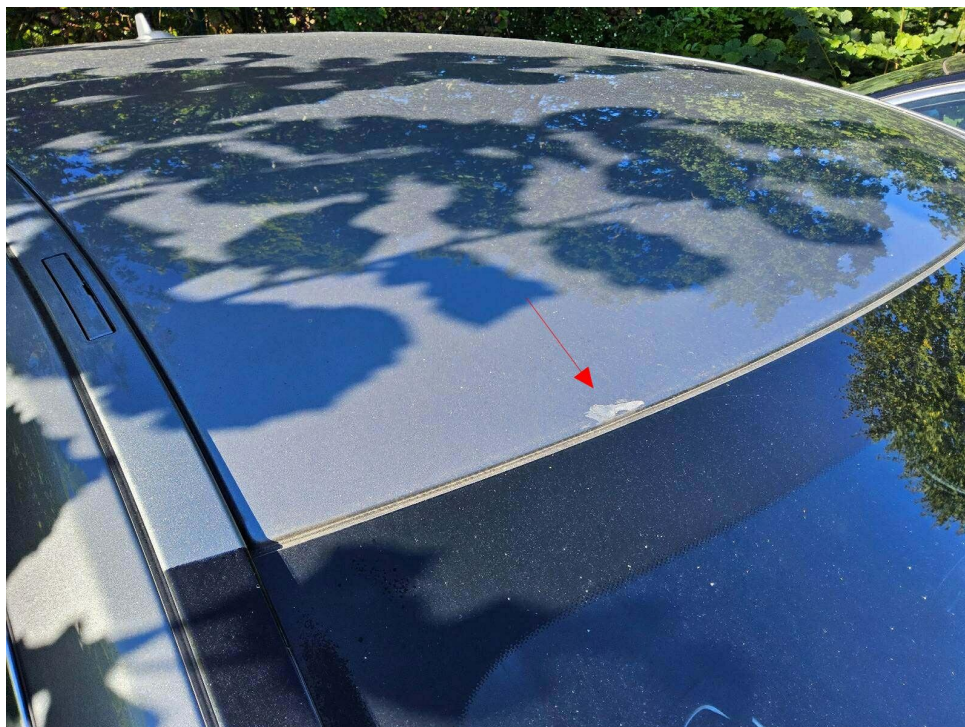
Bild 12 : Dach Lackabplatzung

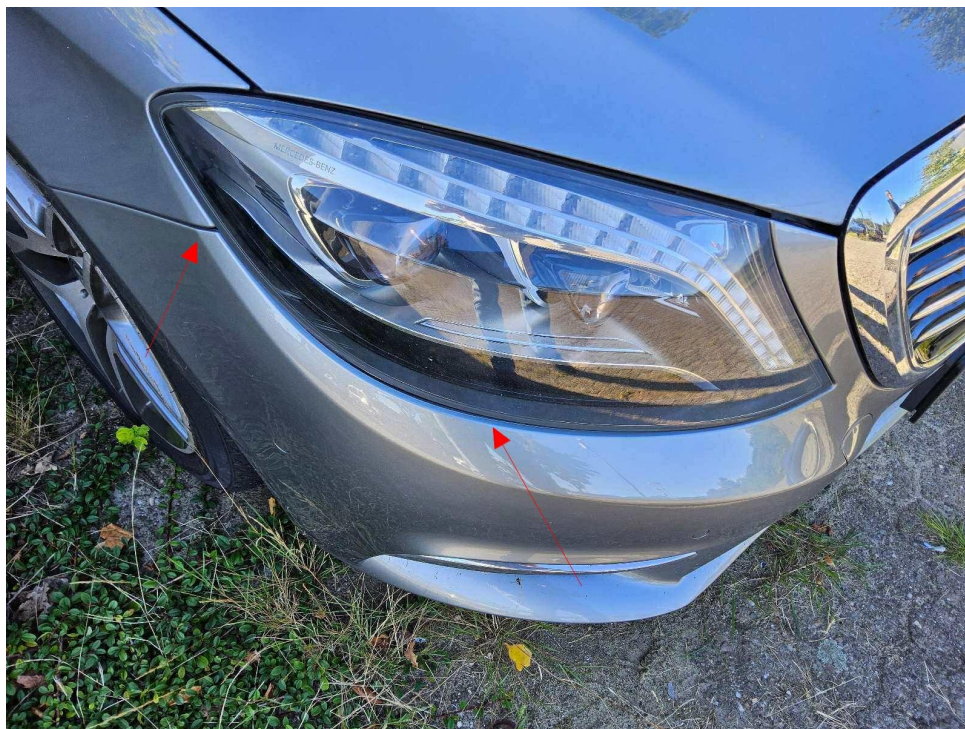
Bild 13 : Stossfänger vorne rechts verschoben

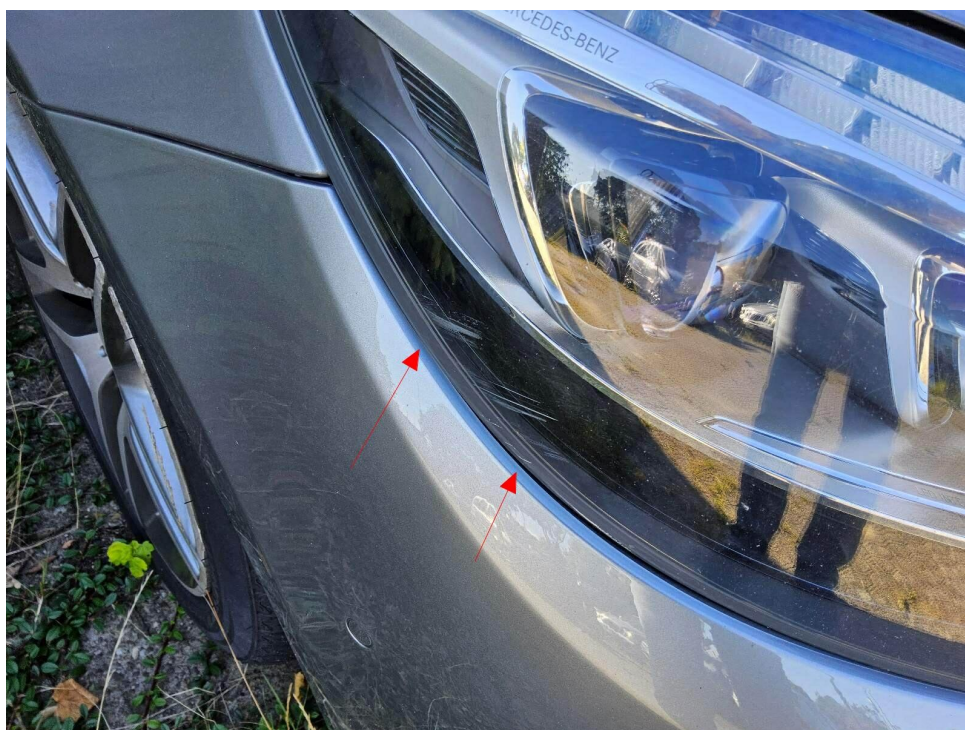
Bild 14 : Scheinwerfer rechts verschrammt

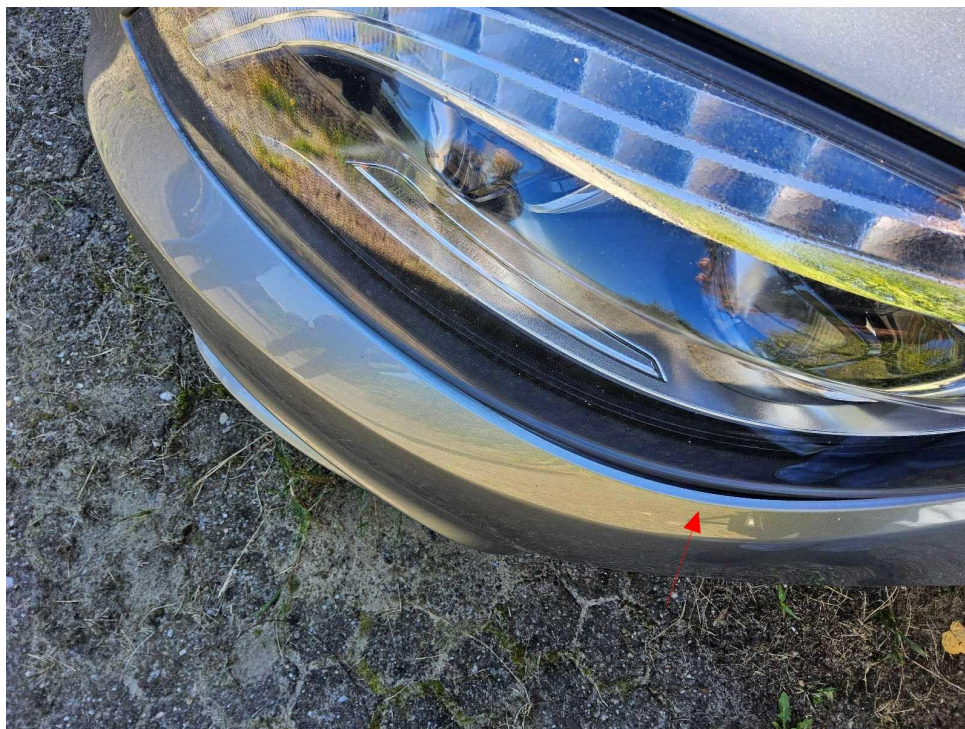
Bild 15 : Stossfänger links verschoben

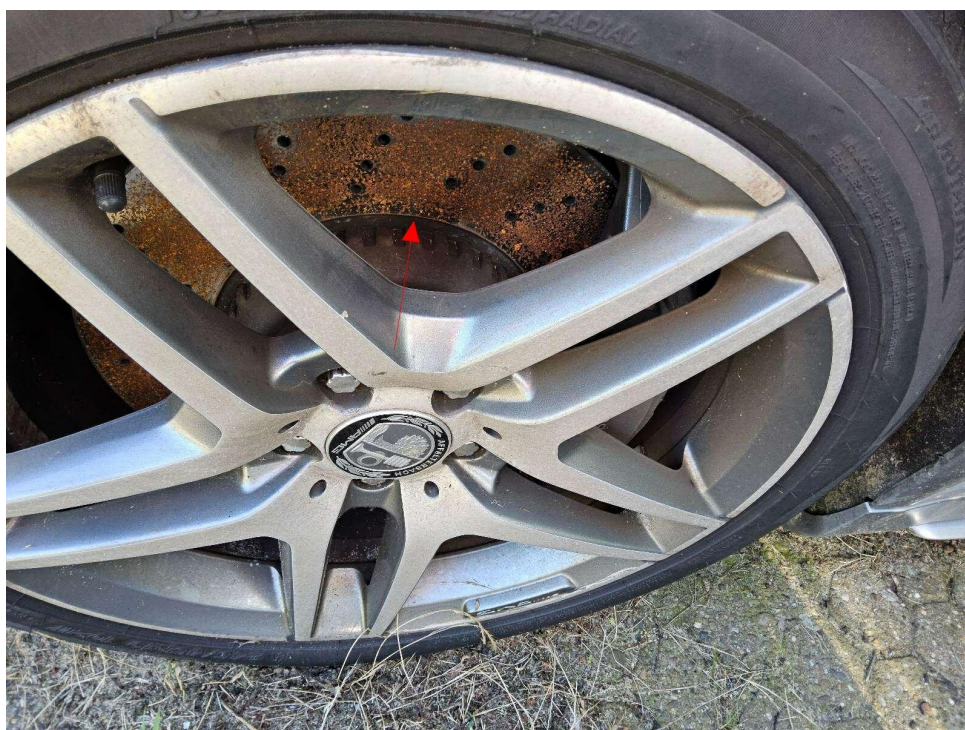
Bild 16 : Bremsanlage korrosionsgeschädigt
