## Auftrag

| Typ / Verkaufsbezeichnung | 166 / GLE 350 d 4Matic 9G-TRONIC AMG Line |

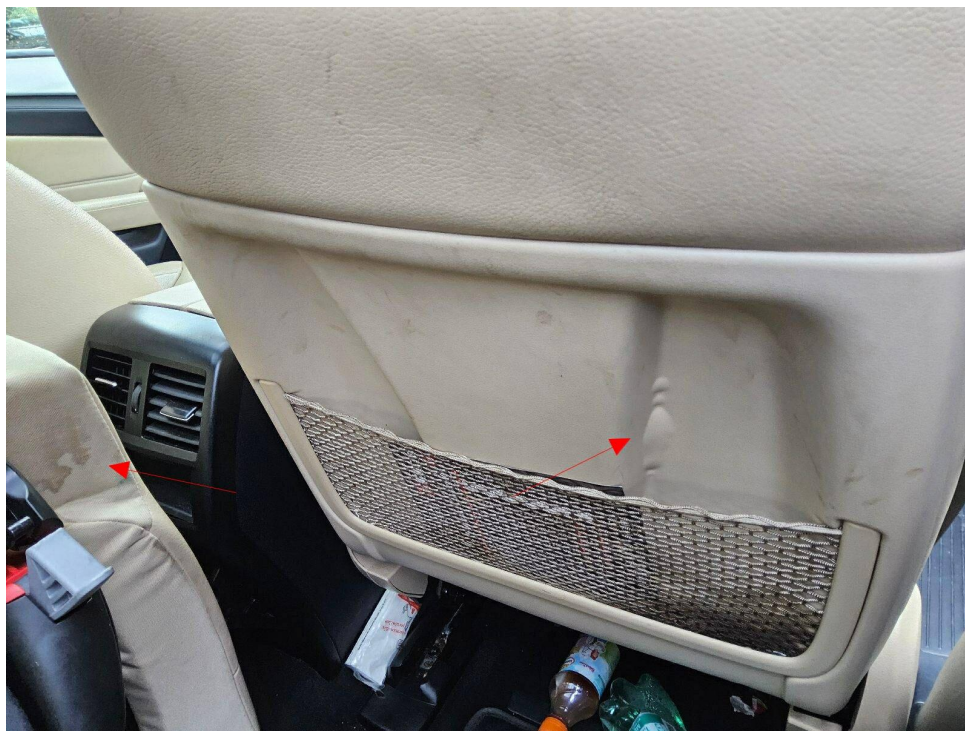
Bild 9 : Sitze beschädigt / verschmutzt

Inspektion nicht nachgewiesen, erneuern; HU nicht nachgewiesen, erneuern; Reifen beschädigt, erneuern; Bremsscheiben korrodiert, erneuern; Motorhaube Kratzer und Steinschlag, lackieren mit Lackaufbau; Stossfänger vorn verschrammt, lackieren mit Lackaufbau; Kotflügel links eingedrückt, erneuern; Leichtmetallrad links vorn verschrammt, erneuern; Stossfänger hinten links gestaucht, instandsetzen; Dach Delle, drücken (Bild 14); Seitenwand rechts Kratzer, lackieren mit Lackaufbau (Bild 15); Tür hinten rechts Kratzer, lackieren mit Lackaufbau; Tür vorne rechts Kratzer, lackieren mit Lackaufbau; Leichtmetallrad rechts vorn verschrammt, erneuern (Bild 18); Sitzlehne/-Verkleidung vorne rechts beschädigt, erneuern.

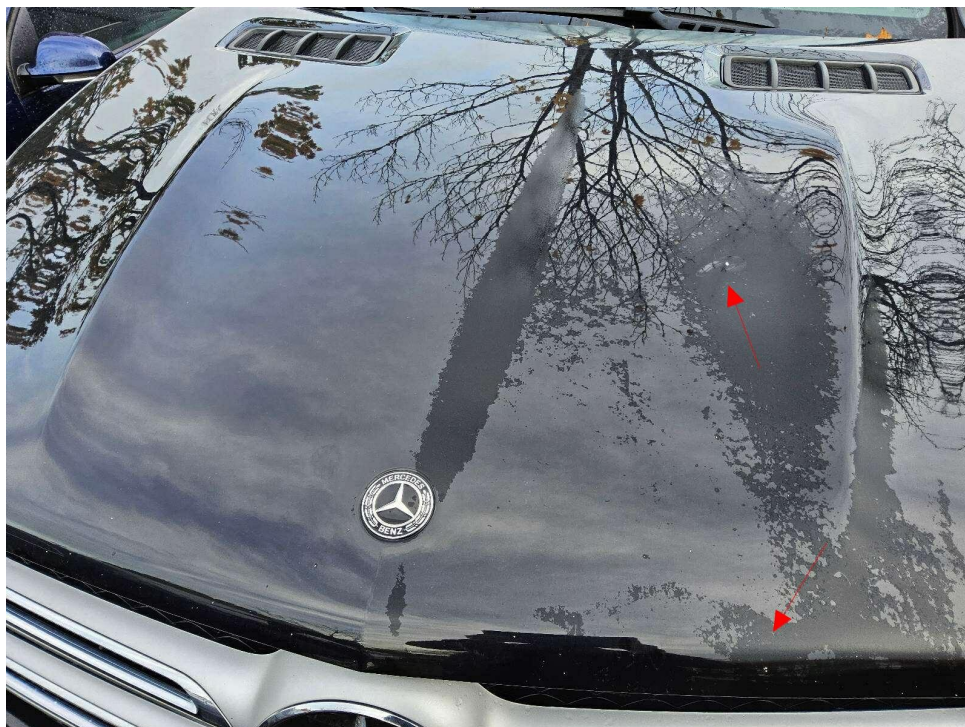
Bild 11 : Motorhaube Kratzer und Steinschläge

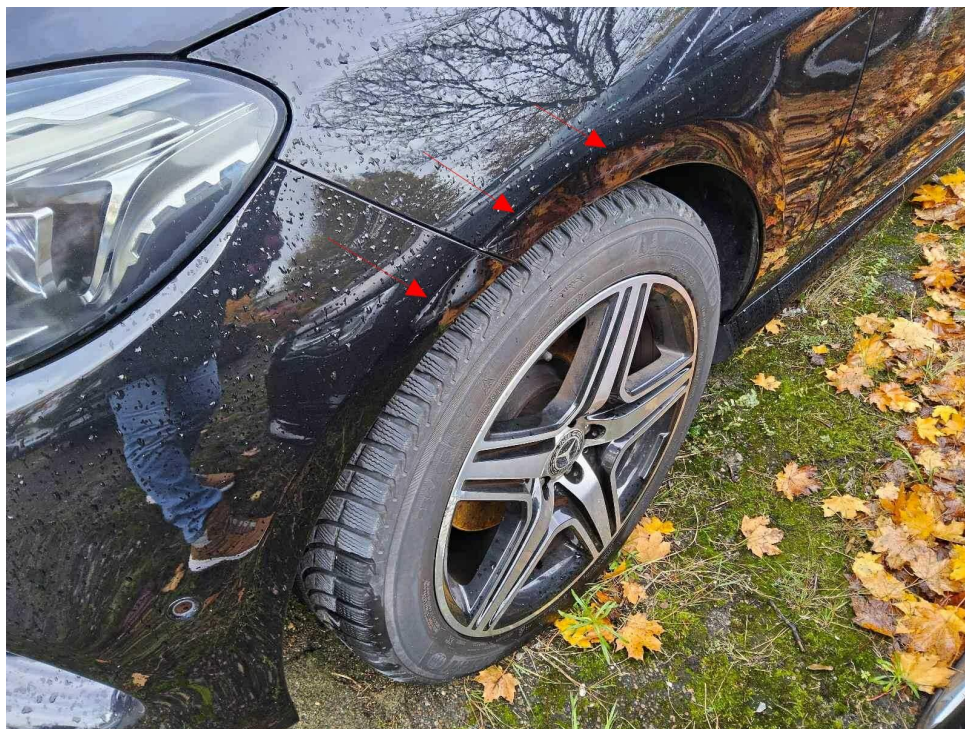
Bild 12 : Stossfänger verschrammt, Kotflügel eingedrückt

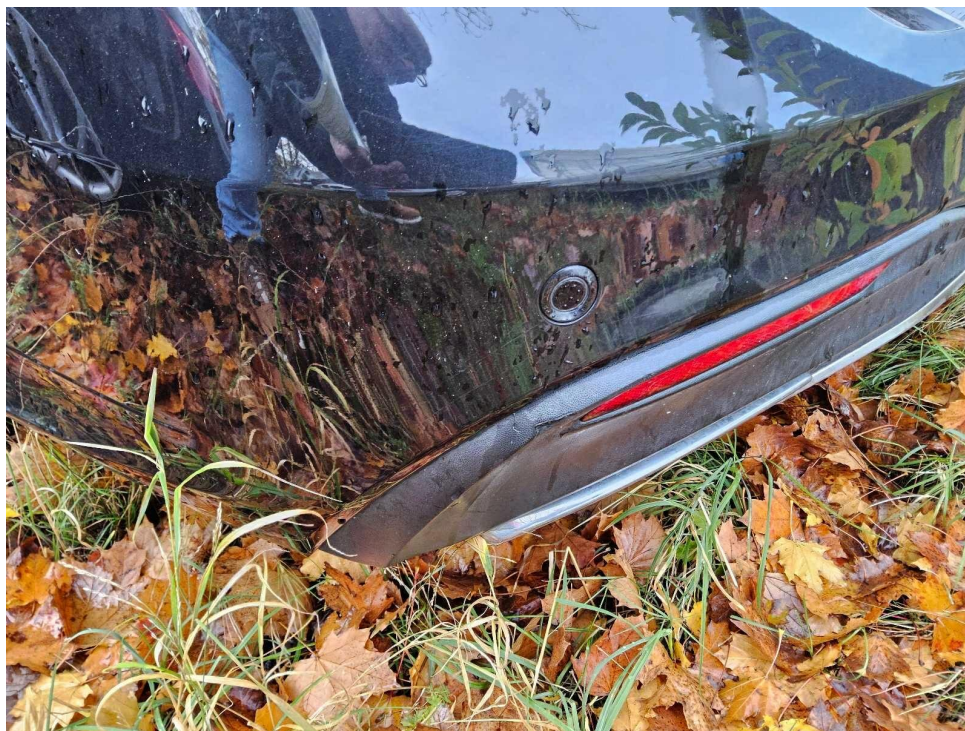
Bild 13 : Stossfänger hinten gestaucht

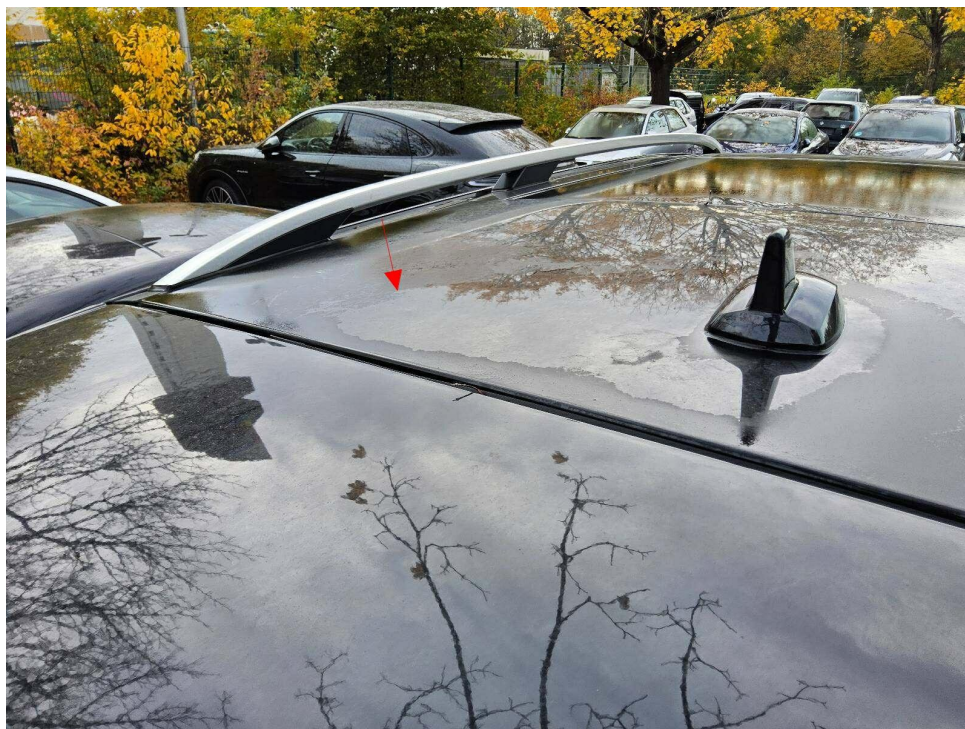
Bild 14 : Dach Delle

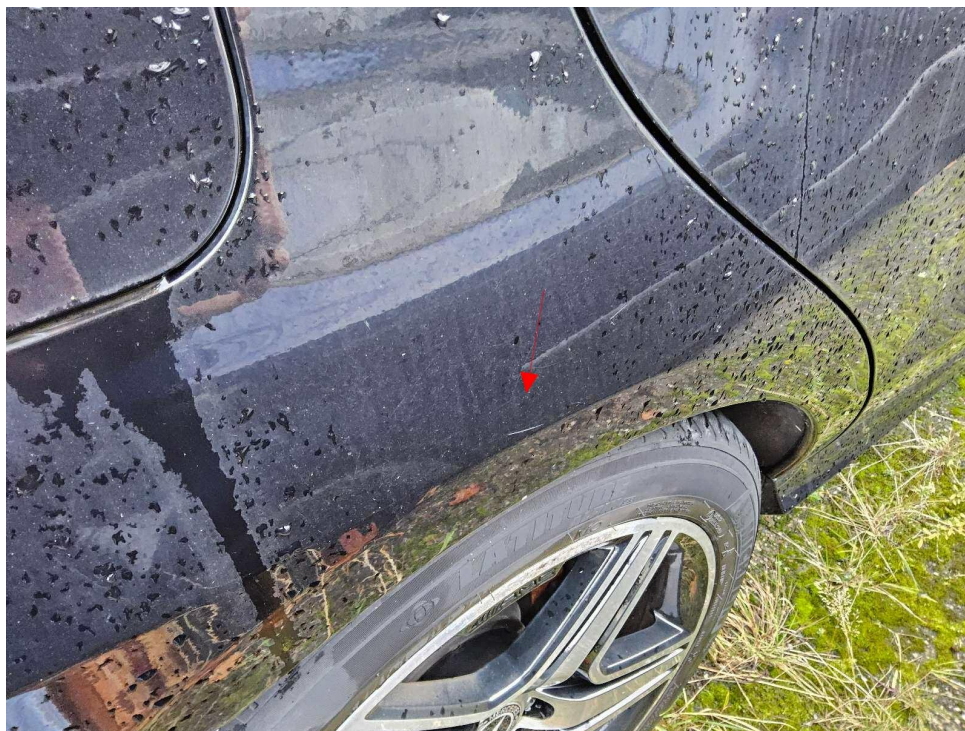
Bild 15 : Seitenwand rechts Kratzer

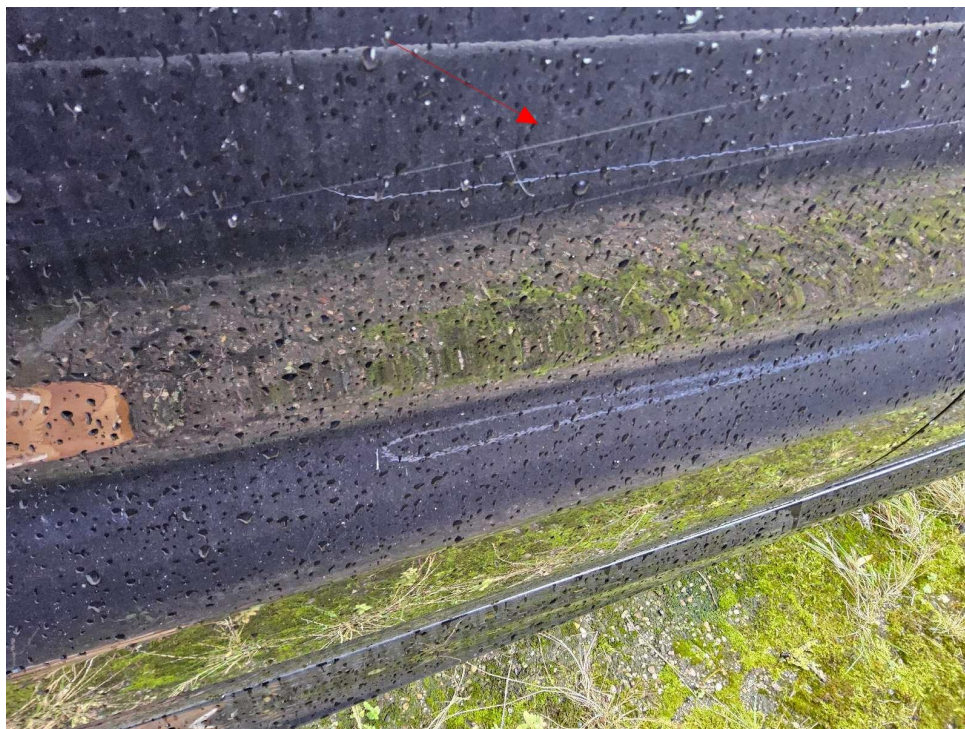
Bild 16 : Tür rechts hinten Kratzer

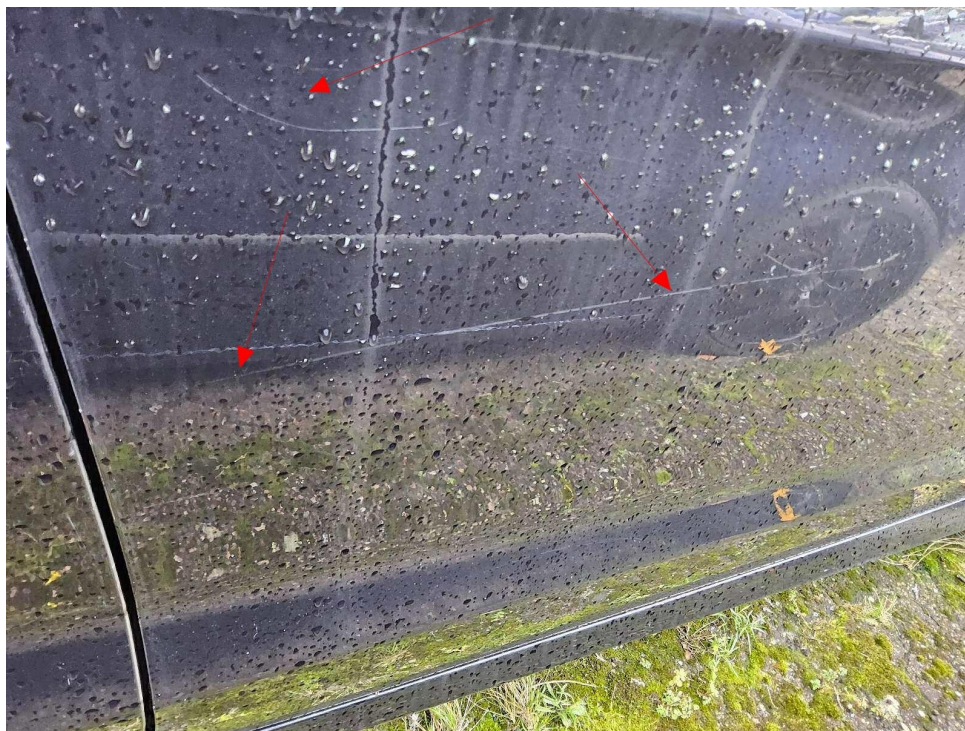
Bild 17 : Tür rechts vorn Kratzer

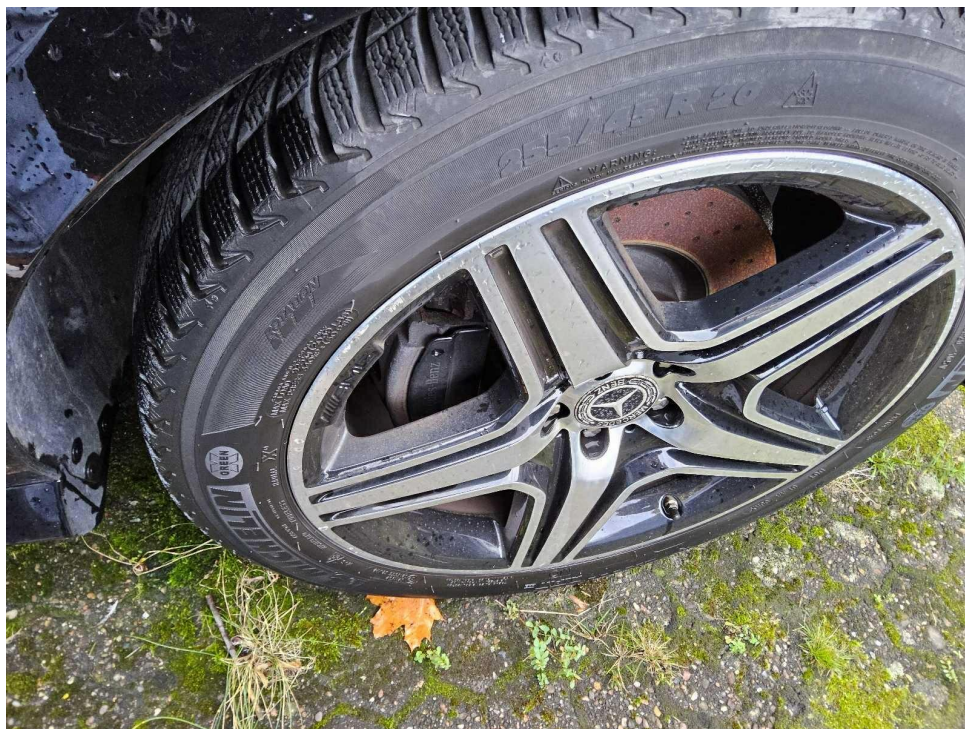
Bild 18 : Leichtmetallrad rechts vorn verschrammt
