## Auftrag

## Fahrzeugbeschreibung

Personenkraftwagen  
BAYER.MOT.WERKE-BMW  
X3 / X4 xDrive30d Aut.  
0005 / BVO  
[REDACTED]  
5  
5  
Alpinweiss Uni (300)  
Diesel

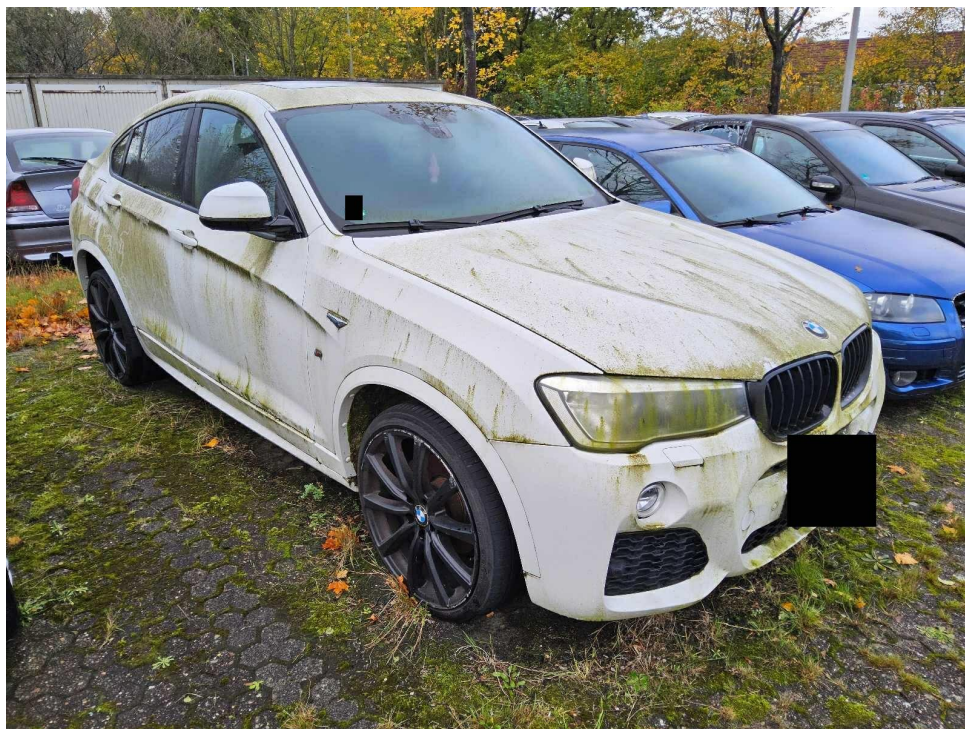
Bild 7 : Moosbefall

Inspektion nicht nachgewiesen, erneuern; HU fällig, erneuern; Papiere liegen nicht vor, erneuern; Schlüssel liegen nicht vollzählig vor, erneuern; Fahrzeug aussen Moosbefall, reinigen; Fahrzeug innen Schimmelbefall, reinigen; Reifen beschädigt, erneuern; Bremsscheiben korrodiert, erneuern; Leichtmetallrad vorne links beschädigt, erneuern; Leichtmetallrad vorne rechts beschädigt, erneuern; Leichtmetallrad hinten links beschädigt, erneuern; Leichtmetallrad hinten rechts beschädigt, erneuern.

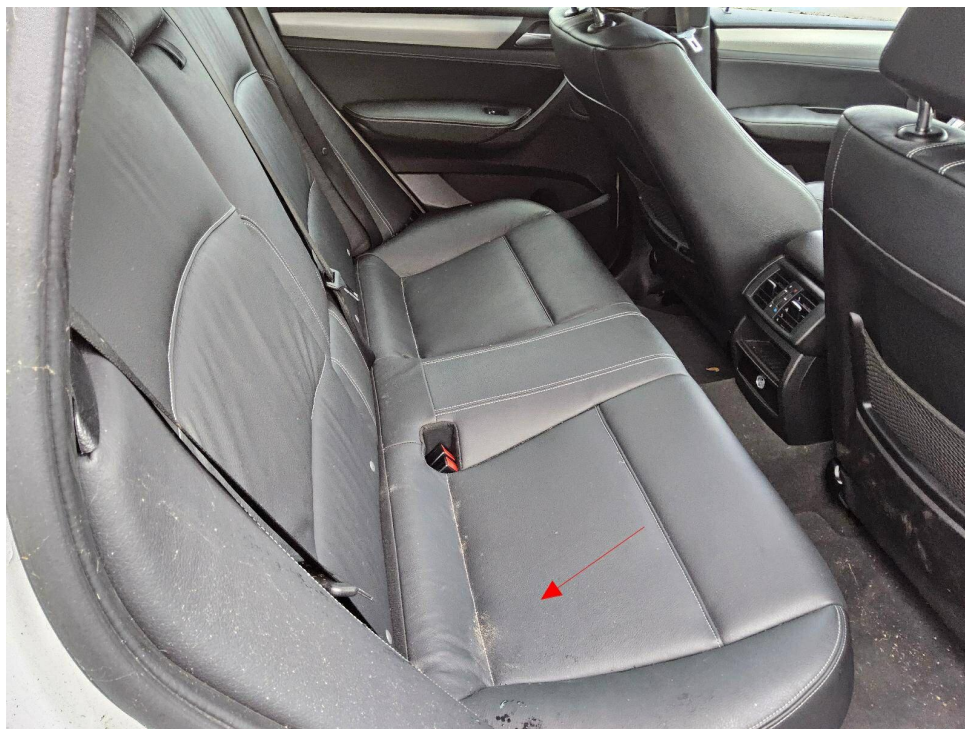
Bild 9 : Innenraum hinten mit Schimmelbefall

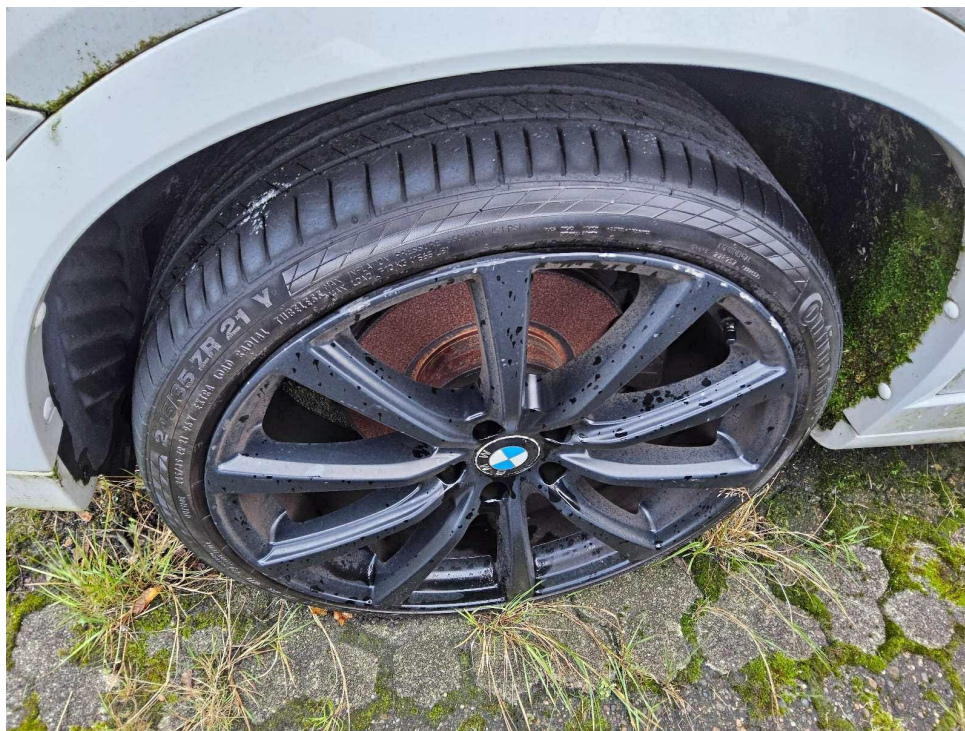
Bild 10 : Rad links vorn beschädigt

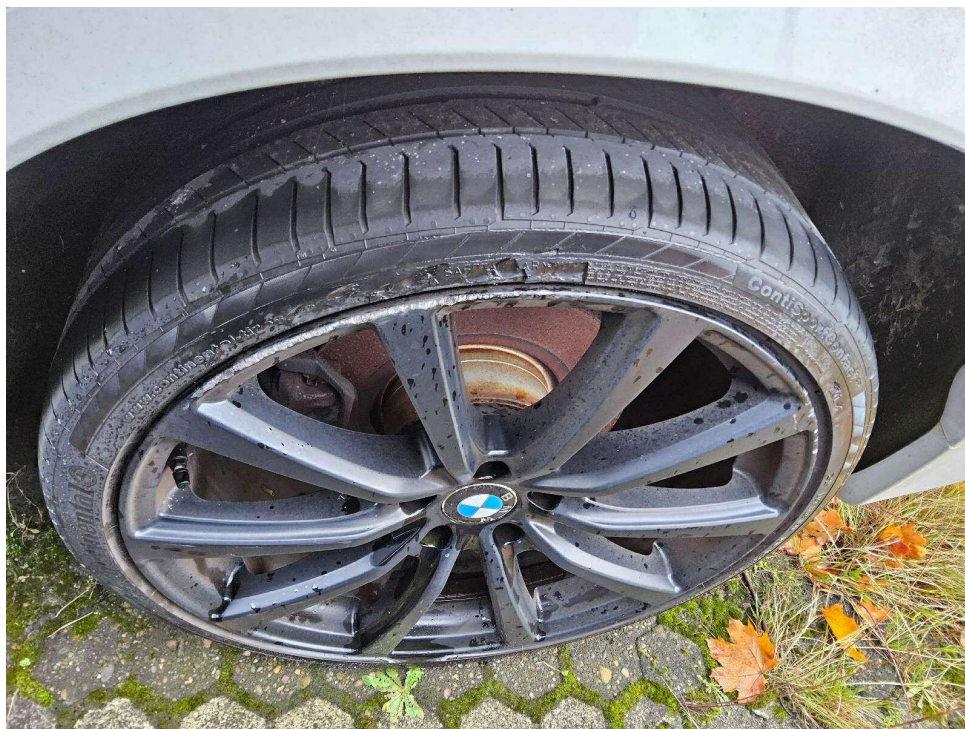
Bild 11 : Rad links hinten beschädigt

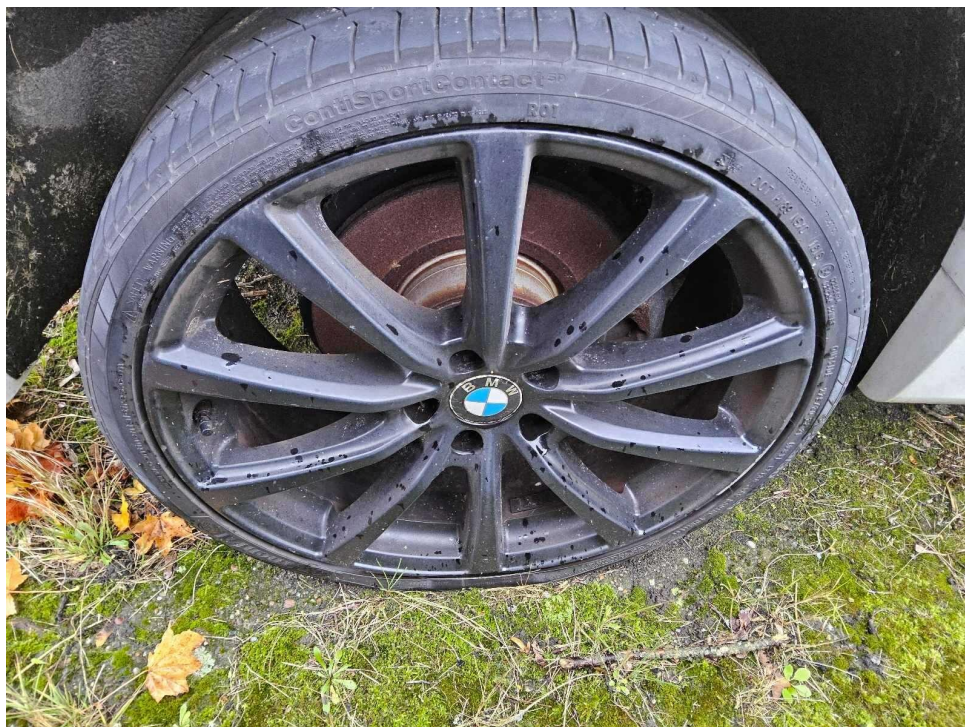
Bild 12 : Rad rechts hinten beschädigt

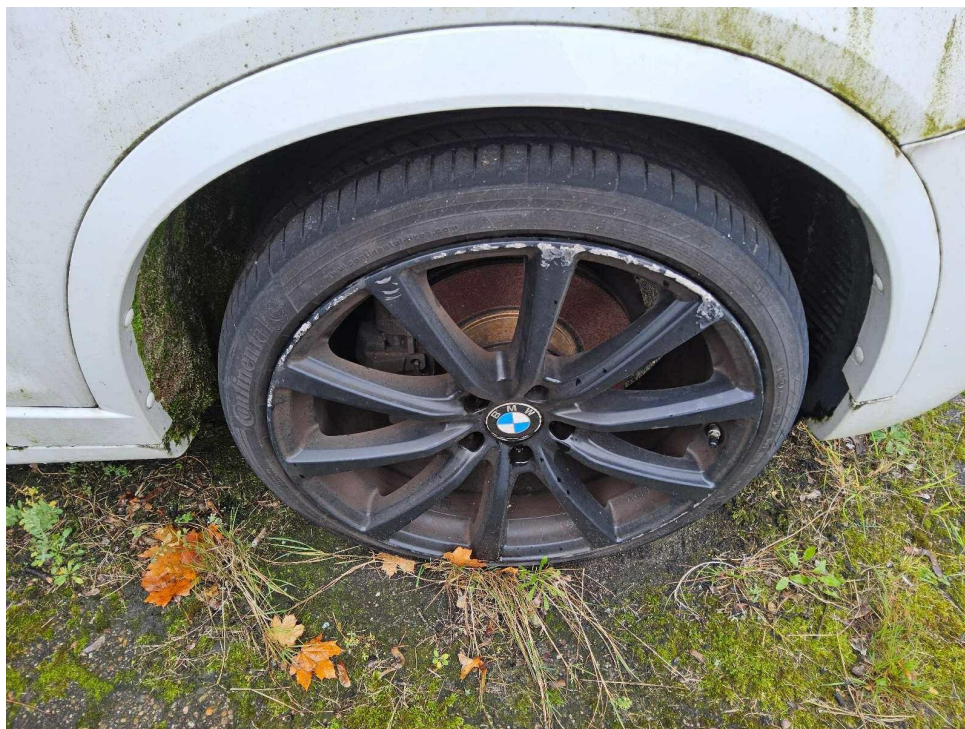
Bild 13 : Rad rechts vorn beschädigt
