Bewertungsgutachten

Kennzeichen FIN WDD2193221A

| Typ / Verkaufsbezeichnung | CLS (BM 219)(06.2004->) / CLS 320 CDI |

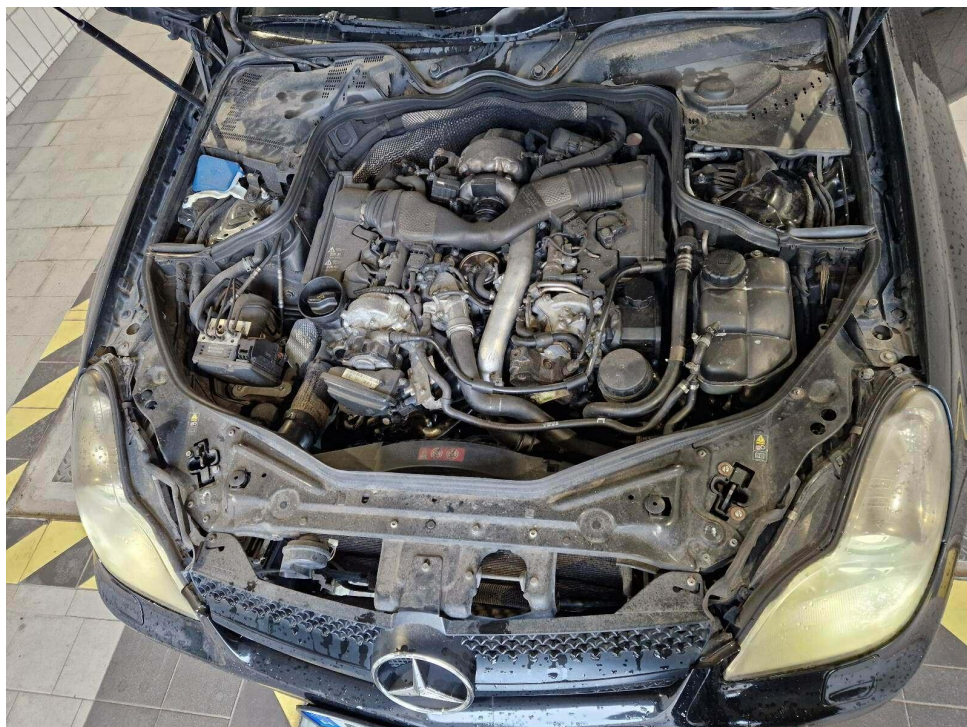
Bild 6 : Aggregaterraum: Motorabdeckung oben fehlt

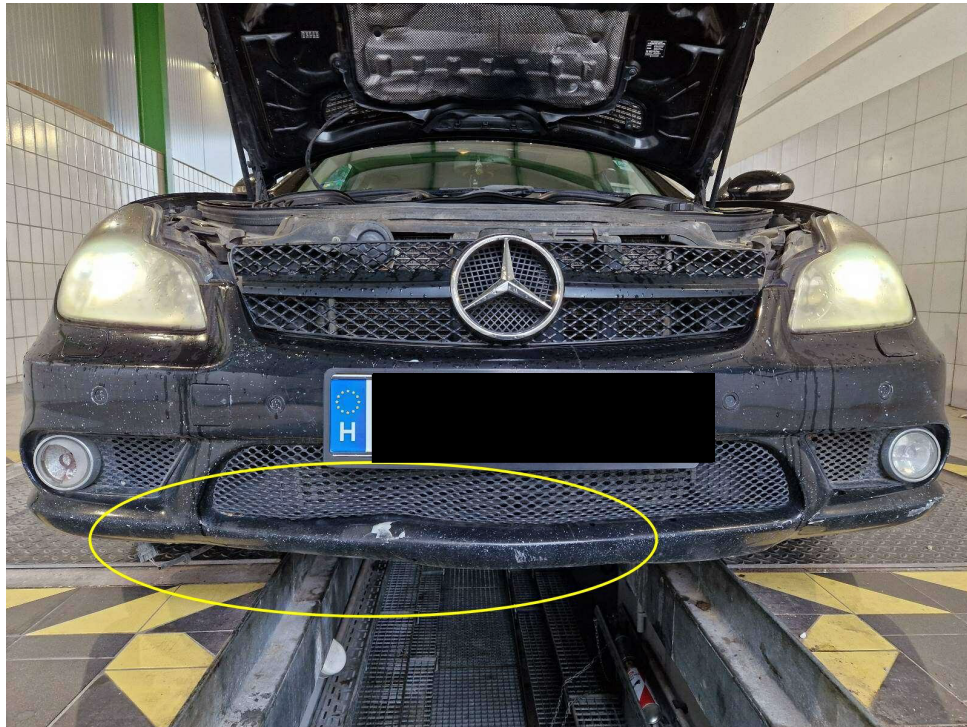
Bild 7 : Fahrzeugfront unten, beschädigt

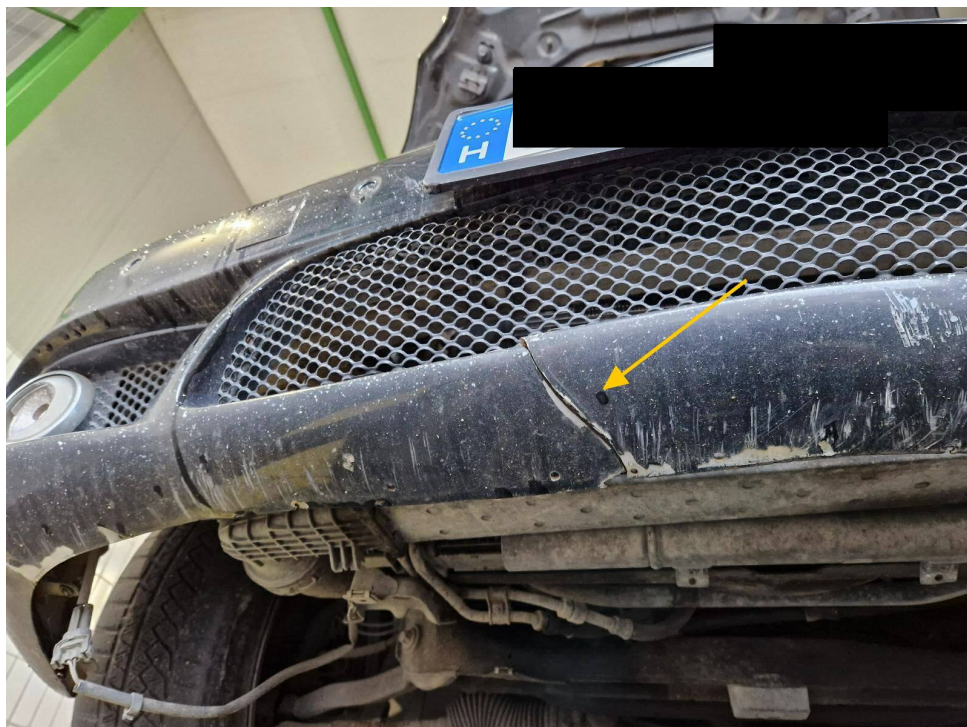
Bild 8 : Stoßfängerverkleidung eingerissen, Unterfahrschutz fehlt

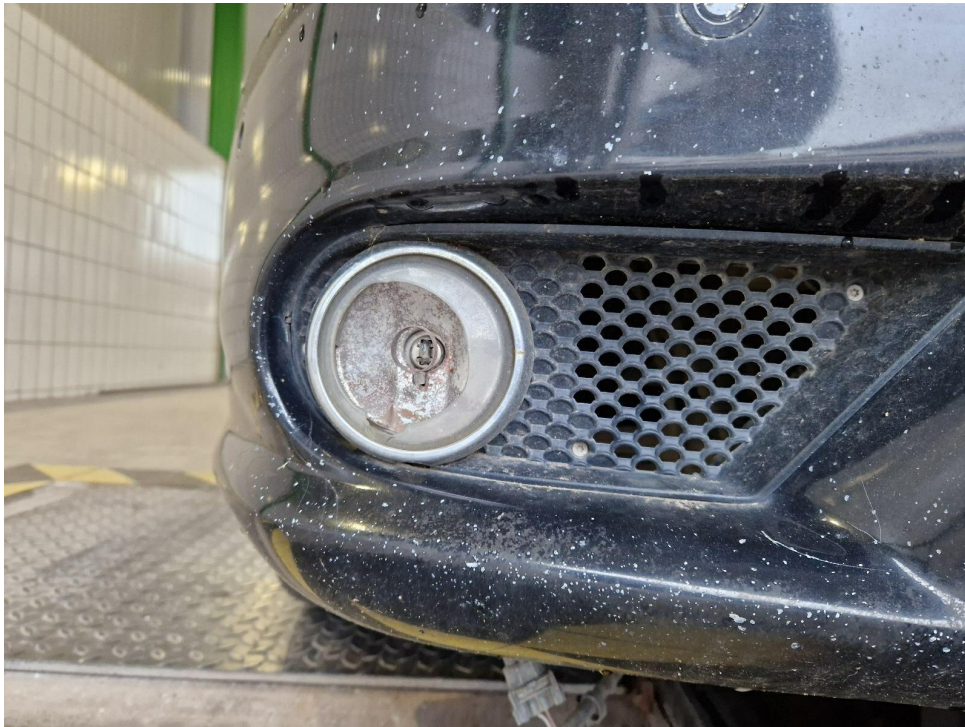
Bild 9 : Nebelscheinwerfer rechts, Abdeckscheibe gebrochen

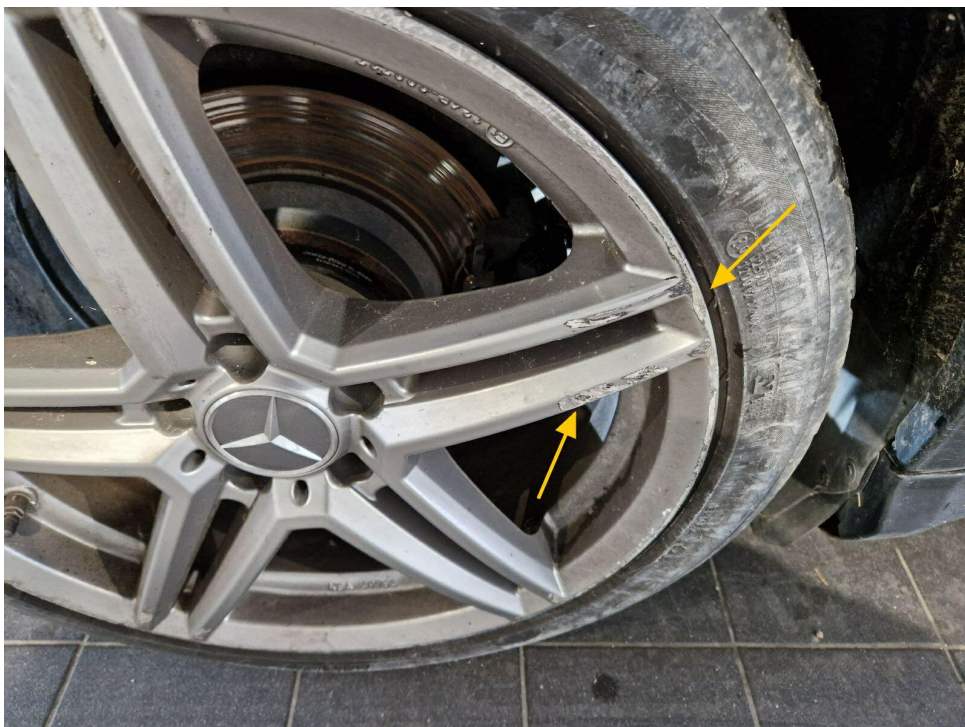
Bild 10 : Alle Leichtmetallräder mit starker Bordsteinbeaufschlagung

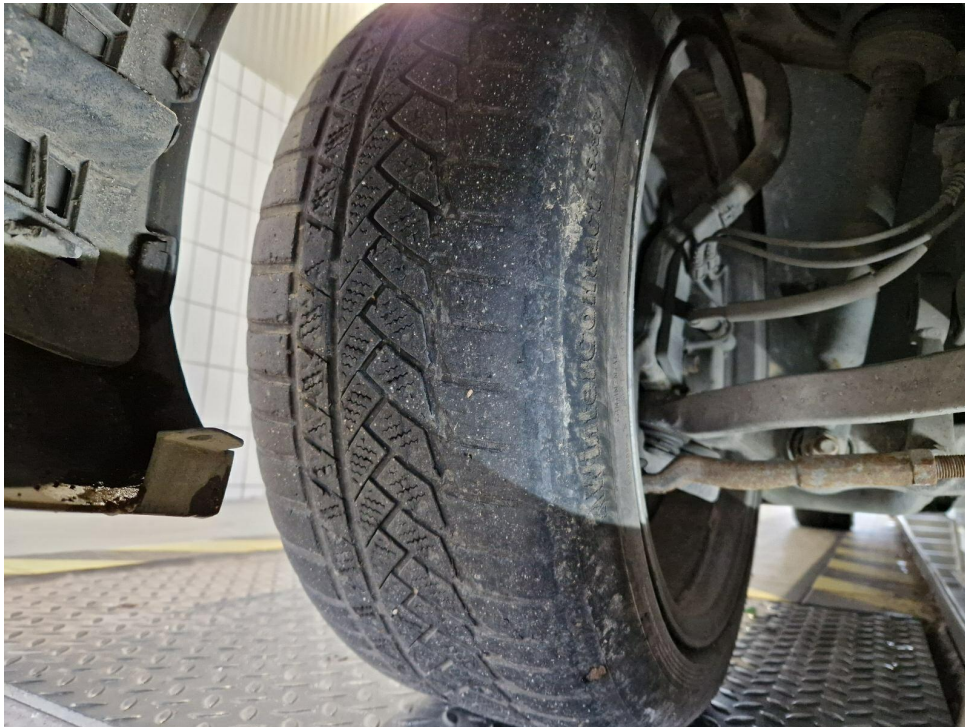
Bild 11 : Reifen vorne, bis Karkasse abgefahren, Reifengröße vorne falsch

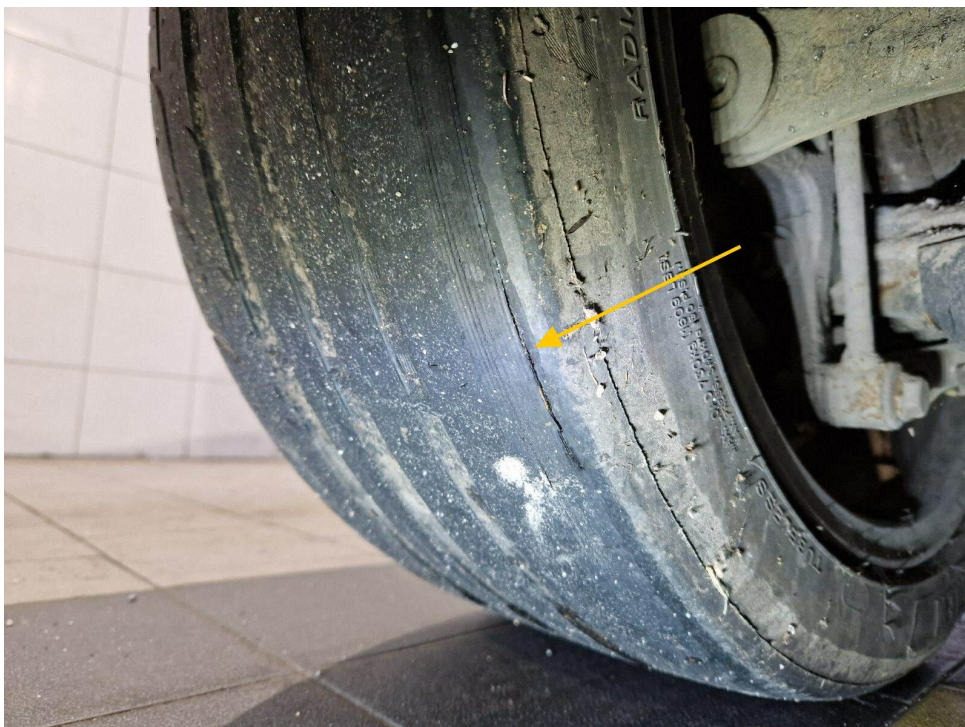
Bild 12 : Reifen hinten, bis teils Gewebedurchbruch abgefahren

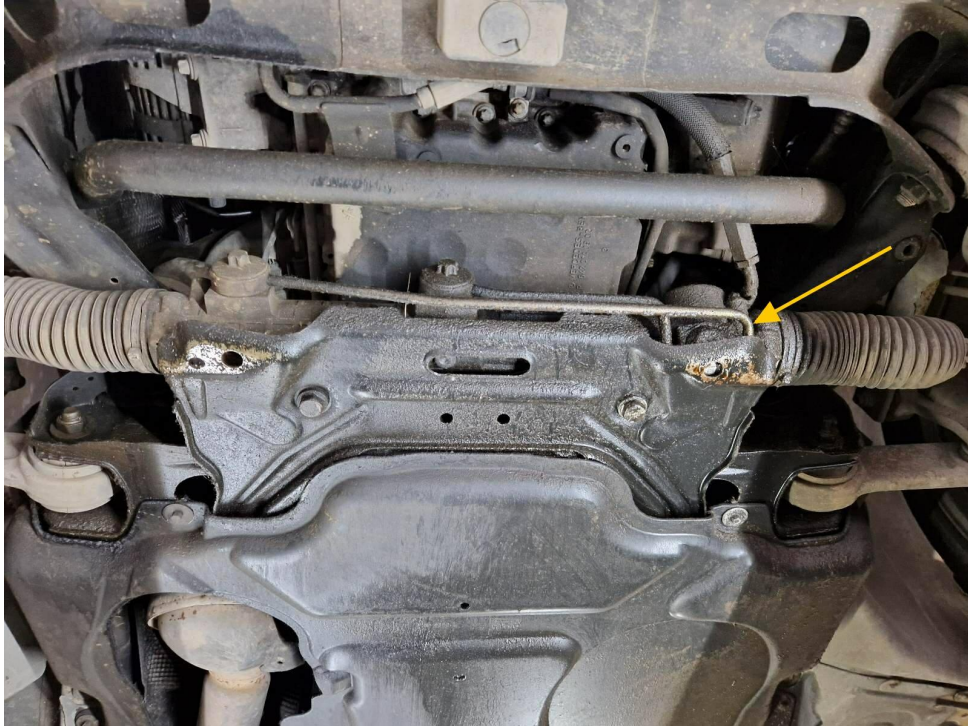
Bild 13 : Lenkgetriebe, Ölverlust am hydraulischen Anschluss

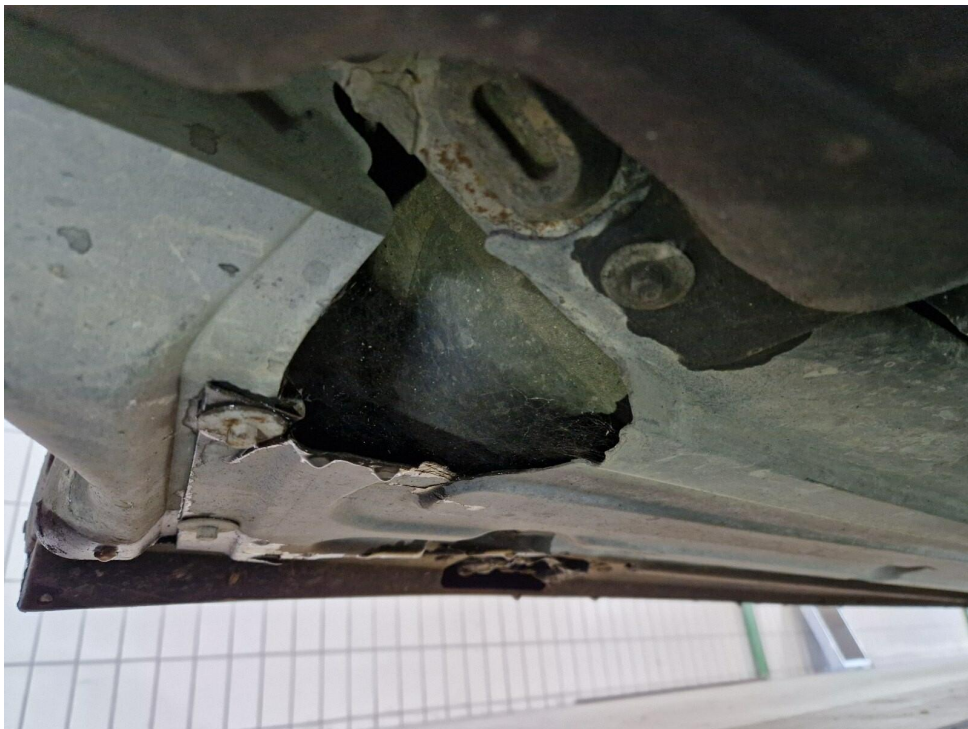
Frontscheibe, Rissbildung, erneuern (Bild 19); Stoßfängerverkleidung vorne unten gebrochen inkl. Geräuschdämmung und Radhausluftführung, erneuern; Reifen vorne, falsche Reifengröße, Profil bis Karkasse abgefahren, erneuern; Reifen hinten, Profiltiefe zu gering, bis Karkasse abgefahren, erneuern; Fensterheber v.r. ohne Funktion, erneuern; Standlicht vorne links und rechts ohne Funktion, erneuern; Leichtmetallräder alle, Schrammspuren und Bordsteinschäden, instandsetzen; Nebelscheinwerfer rechts, Scheibe gebrochen, erneuern; Lenkgetriebe, Flüssigkeitsverlust, prüfen und Befund festlegen, Schadenerweiterung möglich; Karosserieaussenhaut, oberflächliche Kratzer an allen Blechteilen, aufbereiten, polieren; Kotflügel vorne rechts, mehrere Dellen, smart repair; Türe hinten rechts, zerkratzt, lackieren mit Lackaufbau; Unterbodenverkleidung rechts, durchstoßen, erneuern (Bild 14); Motorabdeckung oben, fehlt, erneuern; Innenraum stark verschmutzt, reinigen.

Bild 14 : Unterbodenverkleidung rechts, durchstoßen

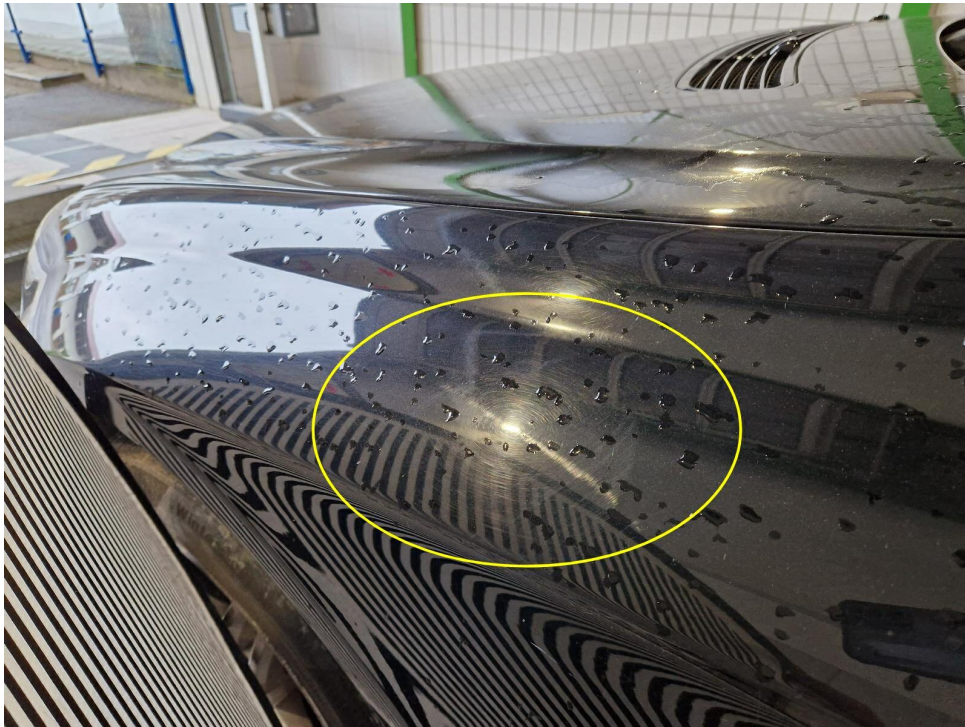
Bild 15 : Lackbild an Karosserieblechen aussen, stumpf

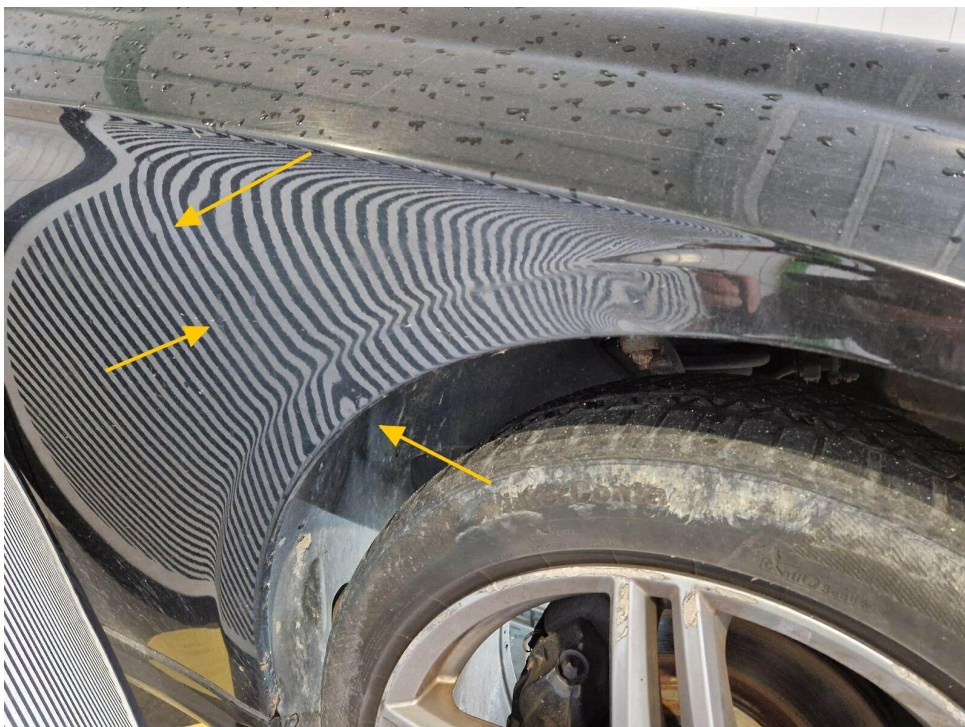
Bild 16 : Kotflügel vorne rechts, mehrfach eingedellt

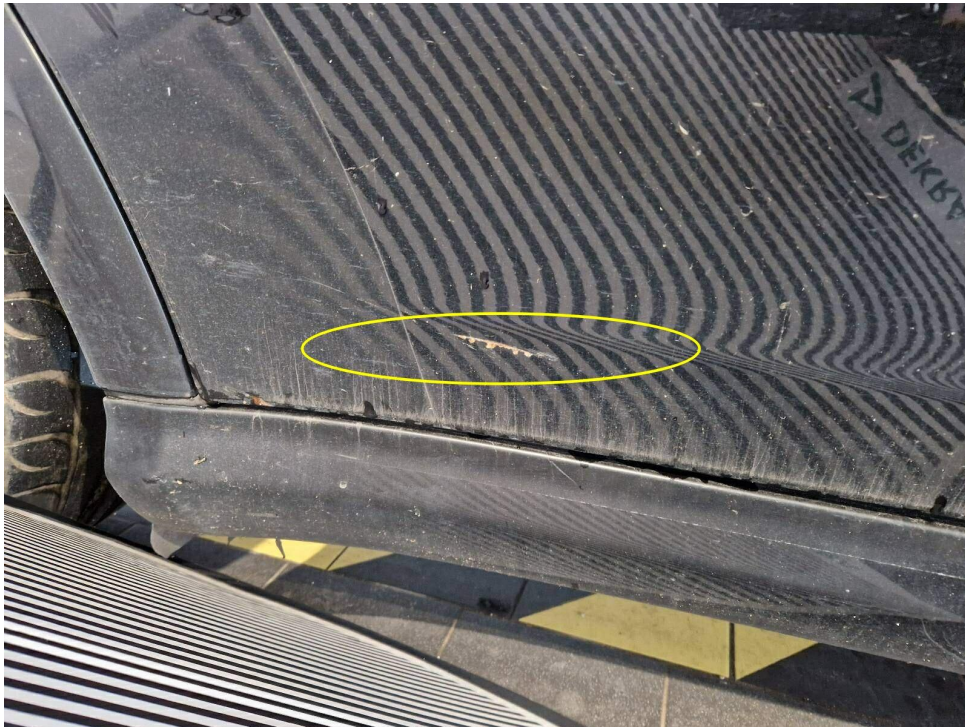
Bild 17 : Türe hinten rechts, tiefe Einschrammung

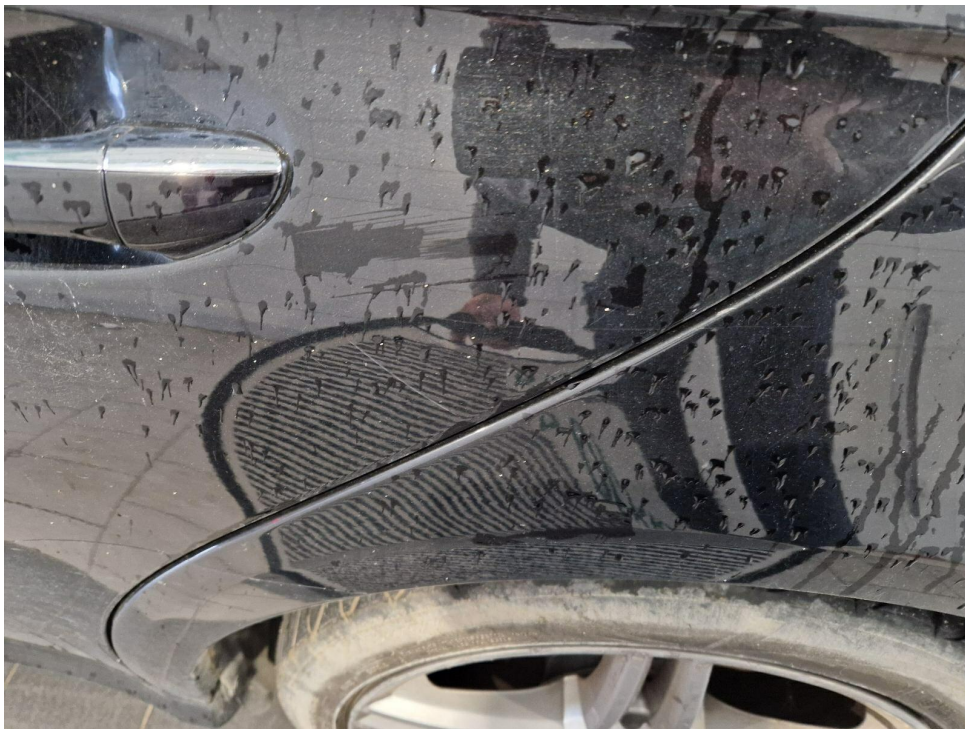
Bild 18 : Karosseriebleche aussen, stellenweise zerkratzt, Heavy-Cut-schleifen und polieren

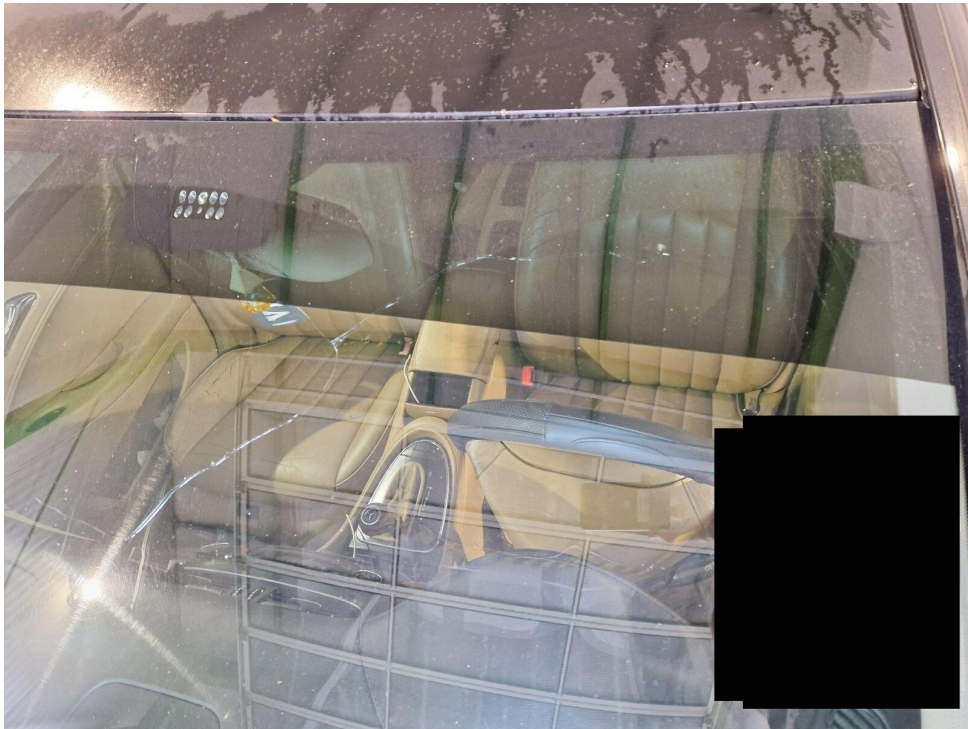
Bild 19 : Frontscheibe, Rissbildung

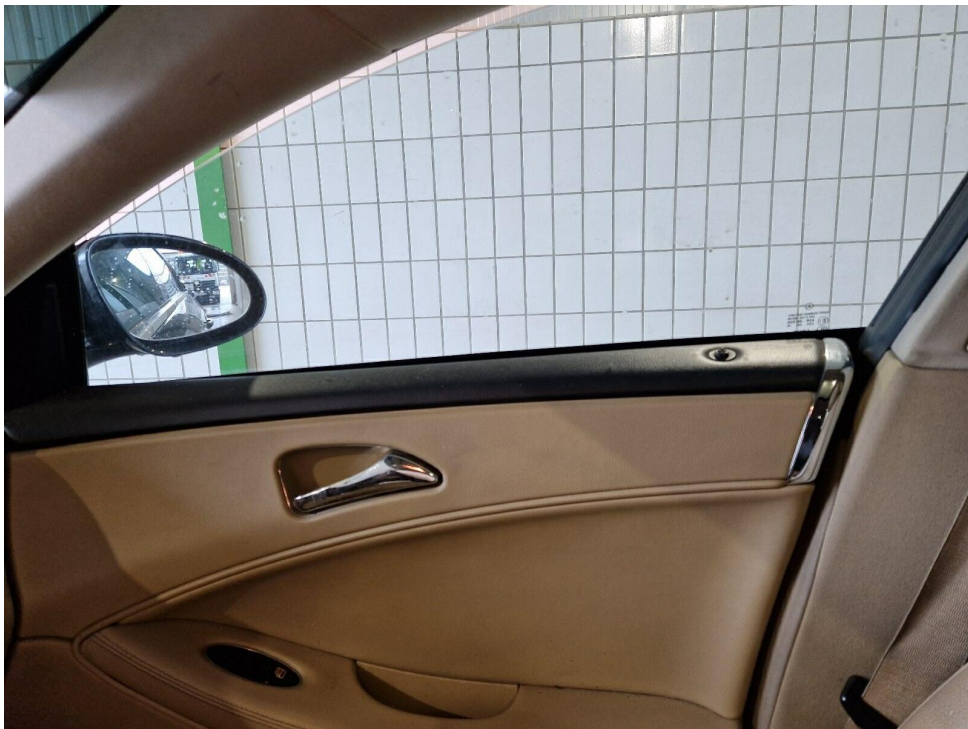
Bild 20 : Fensterheber vorne rechts, ohne Funktion

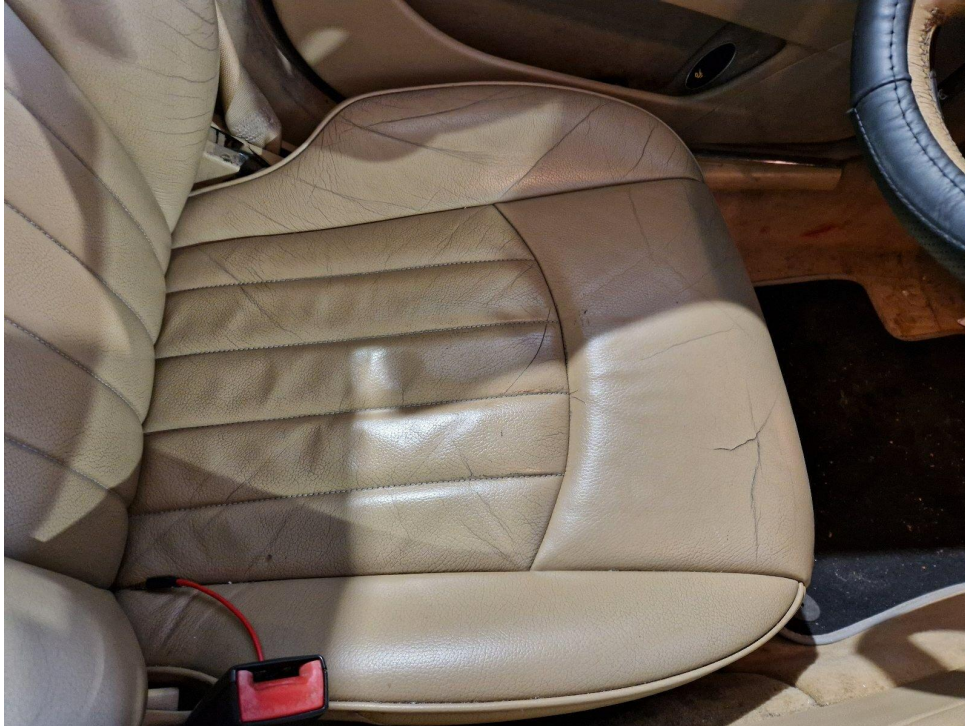
Bild 21 : Leder teils stark gealtert, Innenraum stark verdreckt
