## Auftrag

Entsprechend Ihres Auftrages vom 06.06.2023 wurde ein Bewertungsgutachten zum Händlereinkaufswert erstellt. Die Auftragserteilung erfolgte schriftlich. Auftragsgemäß erfolgt die Bewertung zum Stichtag 31.07.2023.

Sonderkennzeichen                   PORSCHE  
 Baujahr                                   1991

Fahrzeugart                            Personenkraftwagen  
 Hersteller                             Porsche  
 Typ / Verkaufsbezeichnung        911 (964) / Carrera 4  
 Aufbauart                             Cabriolet  
 Fahrzeug-Ident.-Nr.                WPOZZZ96ZMS451435  
 Türen                                 2  
 Sitzplätze                            4  
 Farbe                                 Schwarz  
 Lackierung                          Uni  
 Polster                                Leder  
 Felgen                                Leichtmetall  
 Km-Stand abgelesen                116.584

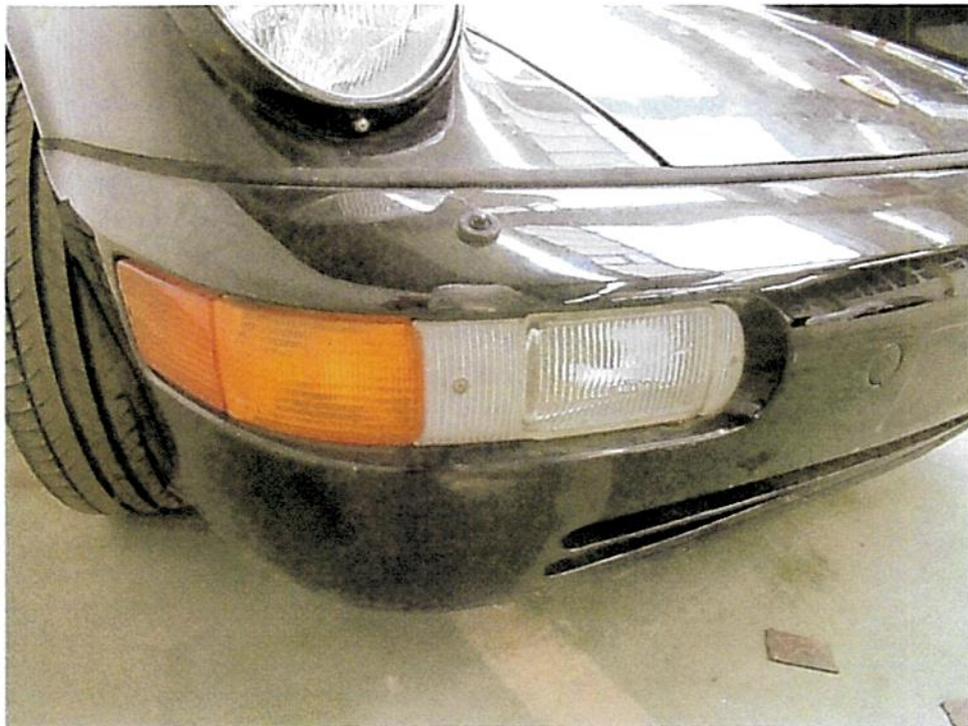
Mängel :-Stoßfänger vorn - Lackkratzer+Lackabplatzungen,

Bild 5 : Lackabplatzungen am Stoßfänger

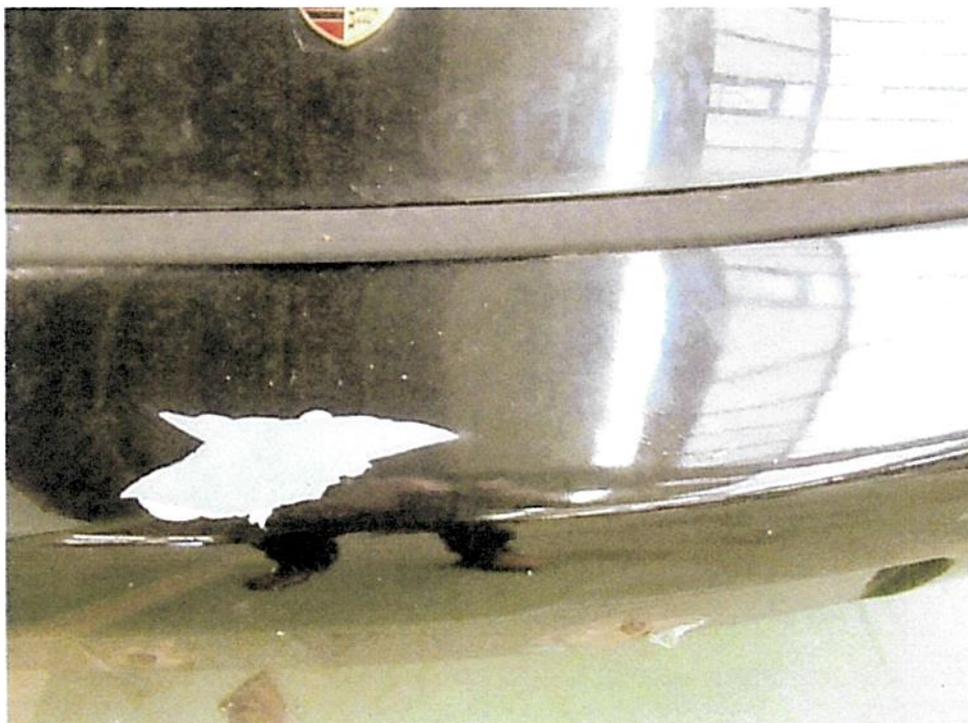
Bild 6 : Lackabplatzungen am Stoßfänger

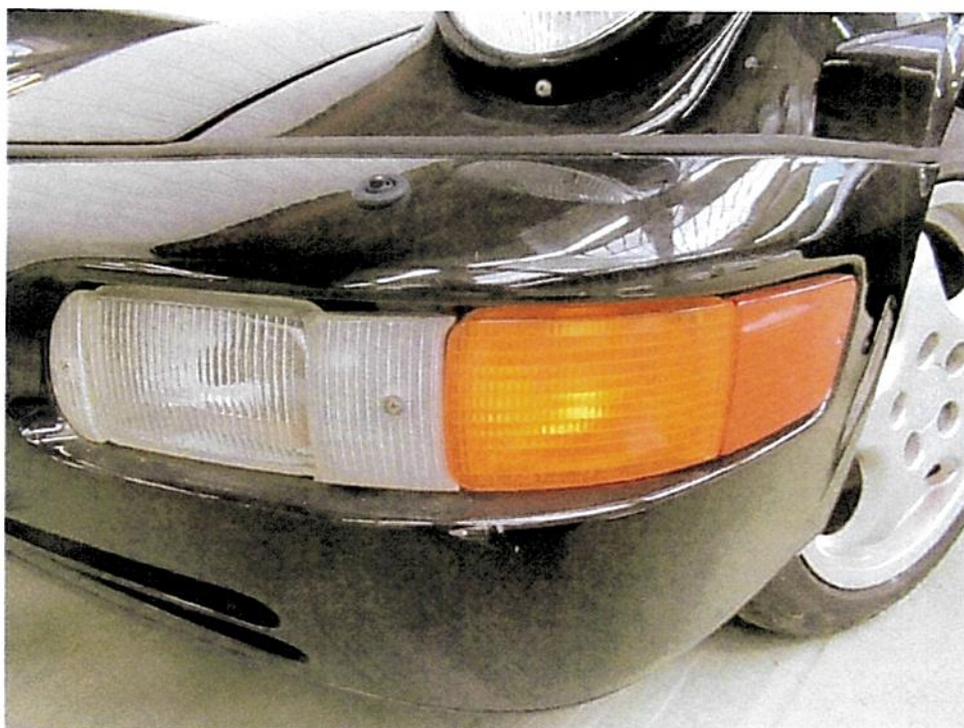
Bild 7 : Lackkratzer am Stoßfänger

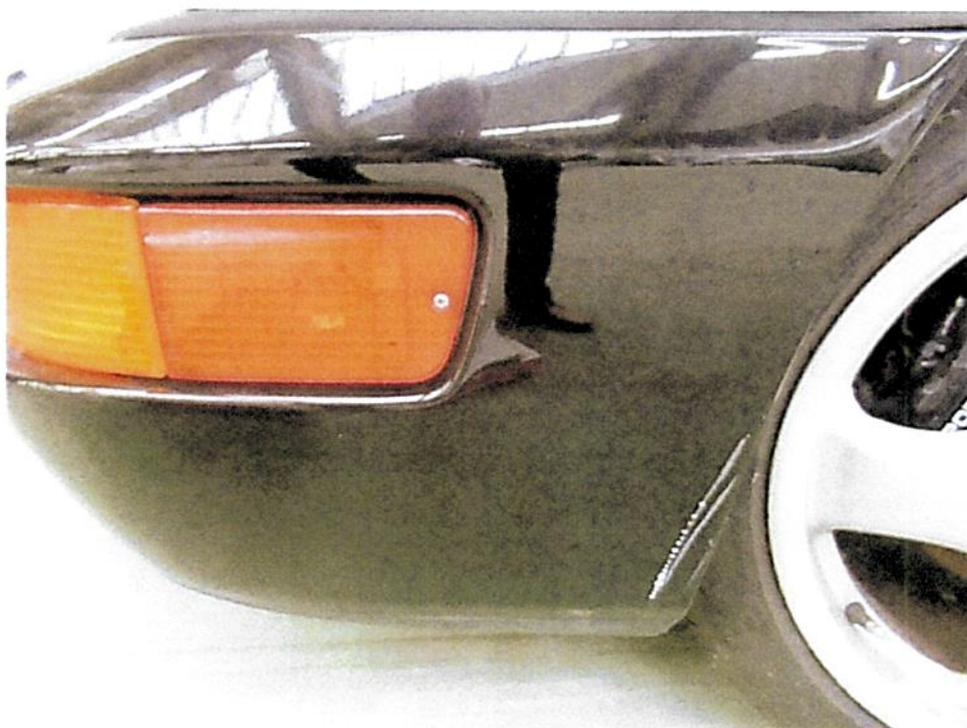
Bild 8 : Lackkratzer am Stoßfänger

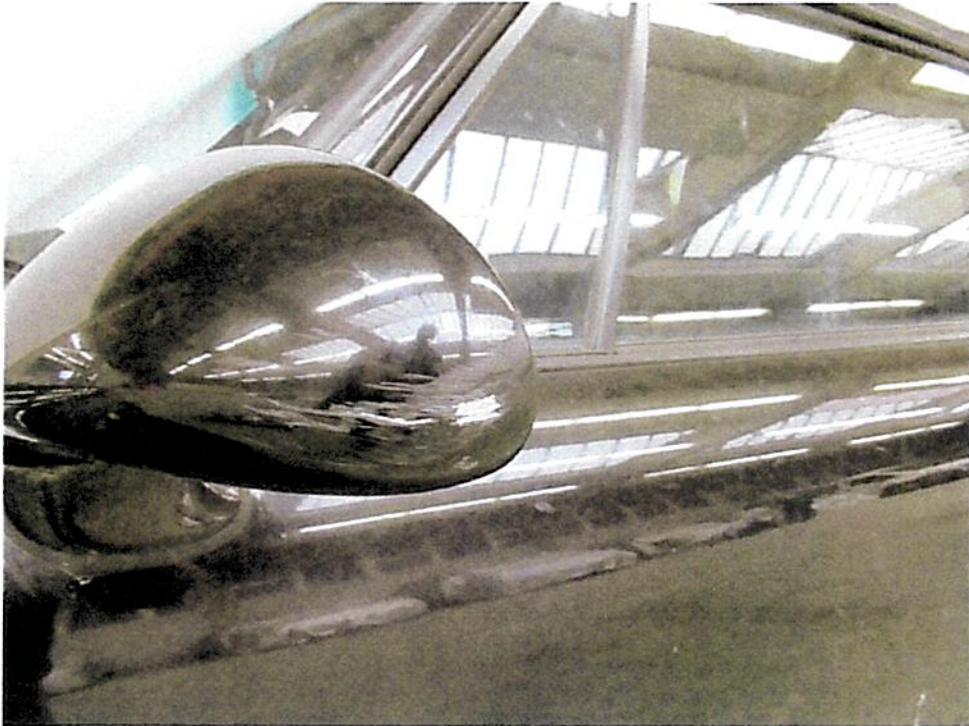
-Aussenspiegelgehäuse l.+r. verkratzt,

Bild 9 : Beide Aussenspiegel verkratzt

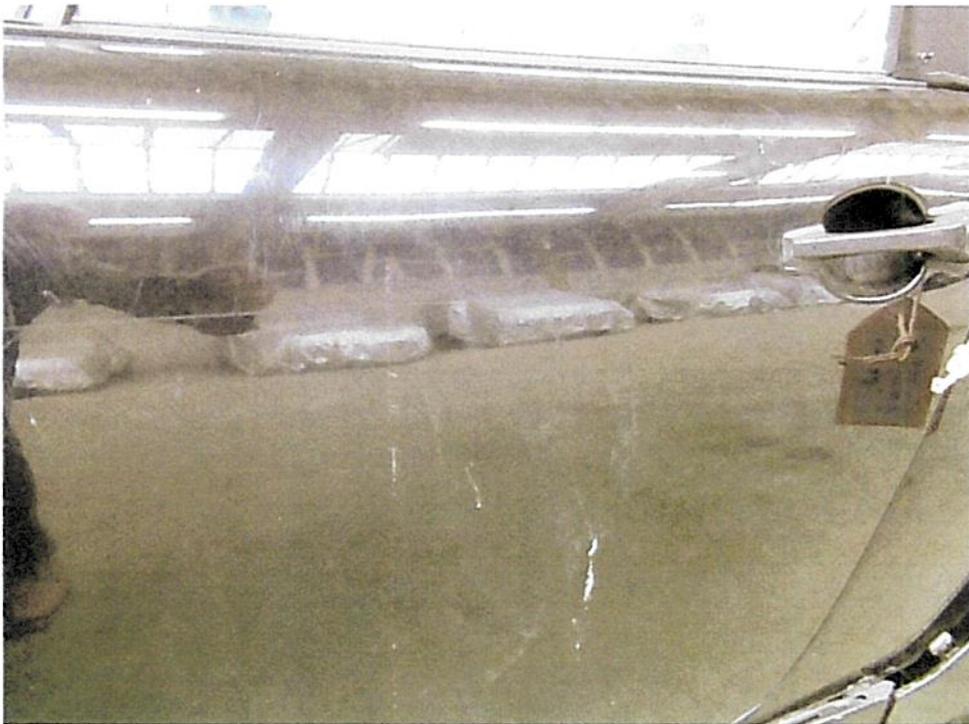
-Fahrertür - Lackkratzer ,

Bild 10 : Fahrentür verkratzt

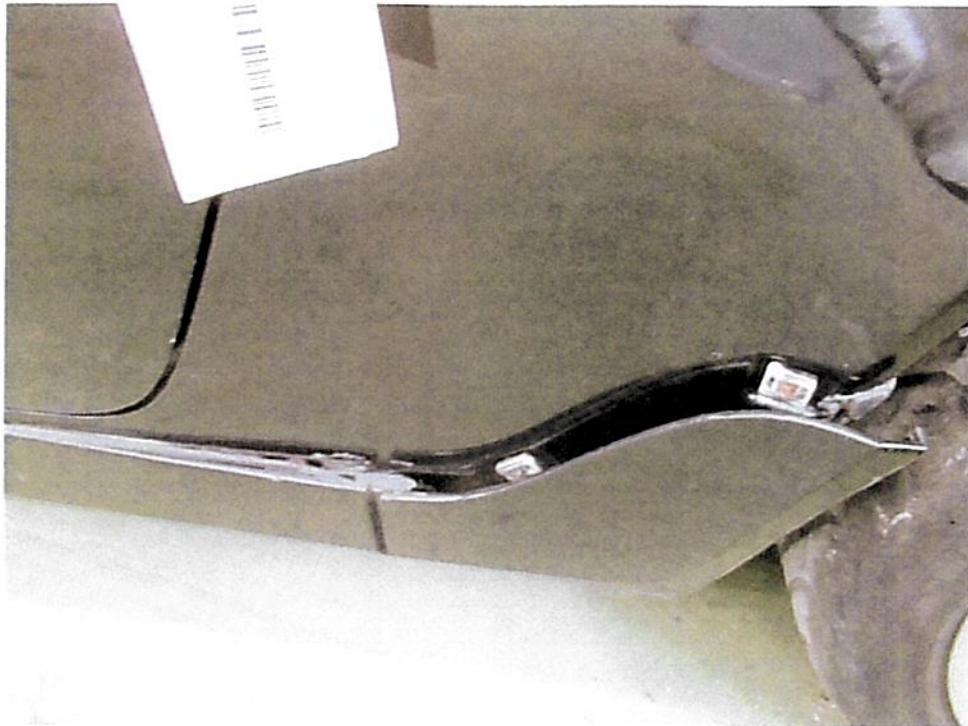
-Blende an der Seitenwand gelöst,

Bild 11 : Blende an der linken Seitenwand abgelöst

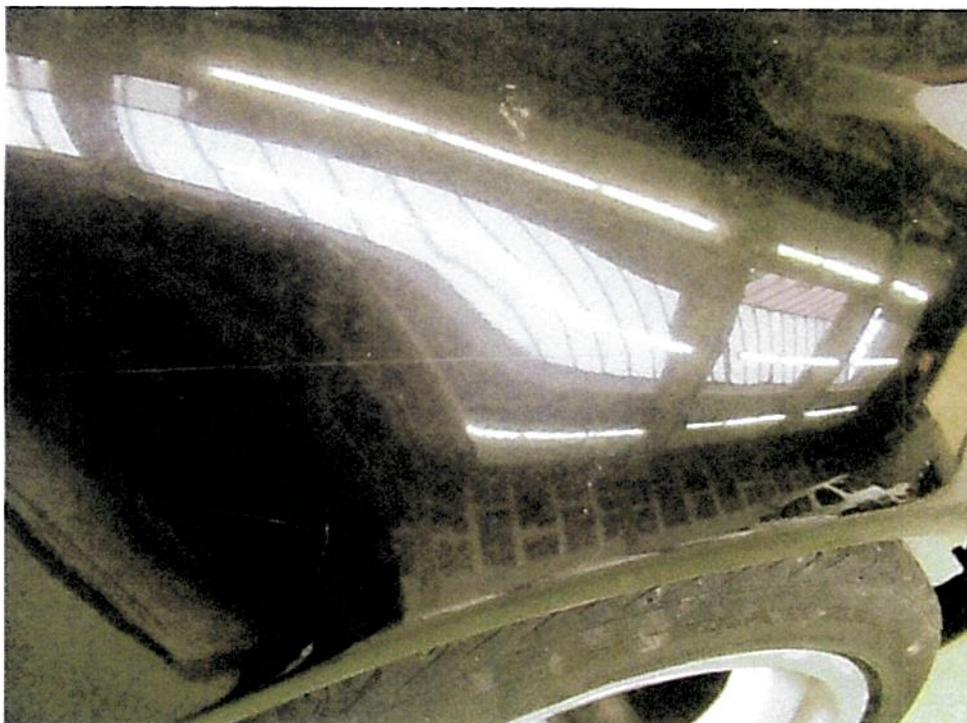
-Seitenwand links - Lackkratzer ,

Bild 12 : Lackkratzer an der linken Seitenwand

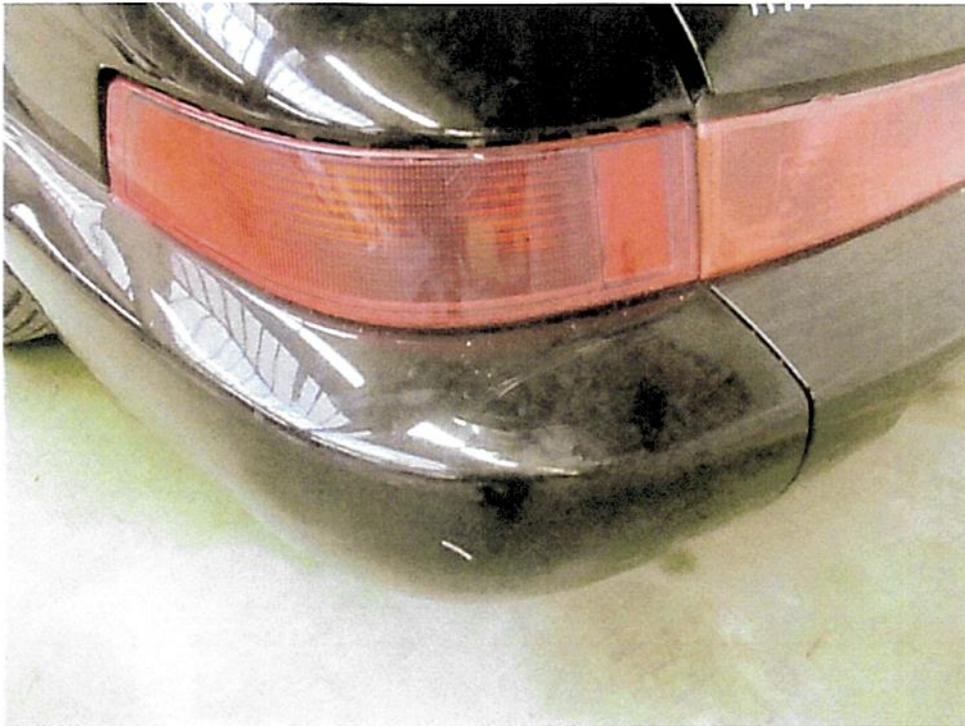
-Stoßfänger hinten - linke Ecke gestaucht , mittig + Ecke rechts verschrammt ,

Bild 13 : Stoßfänger hinten links gestaucht

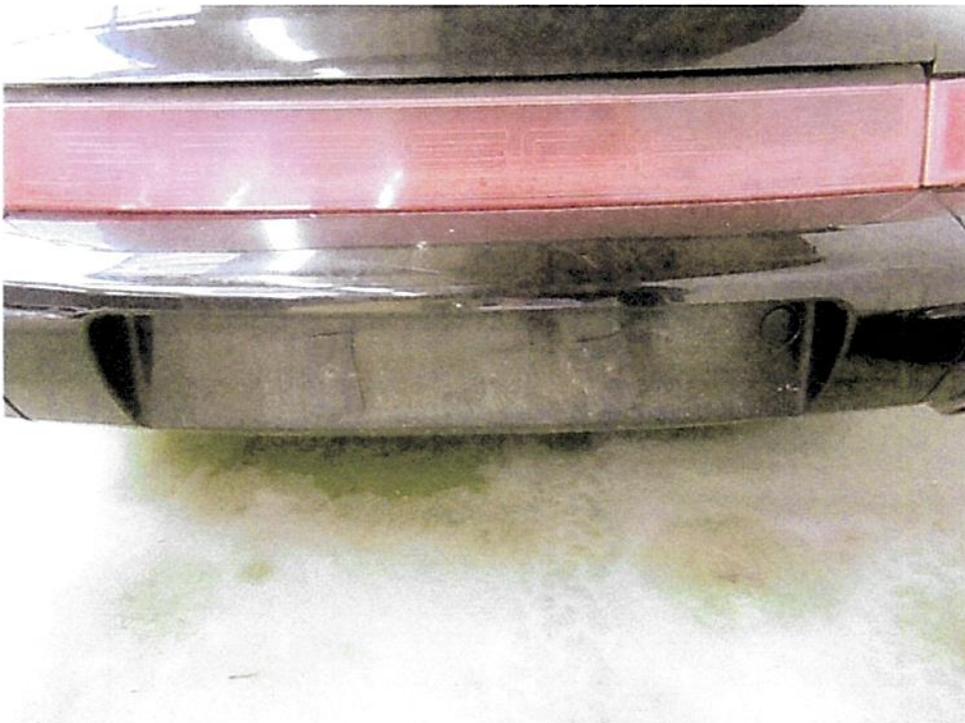
Bild 14 : Lackkratzer am Stoßfänger

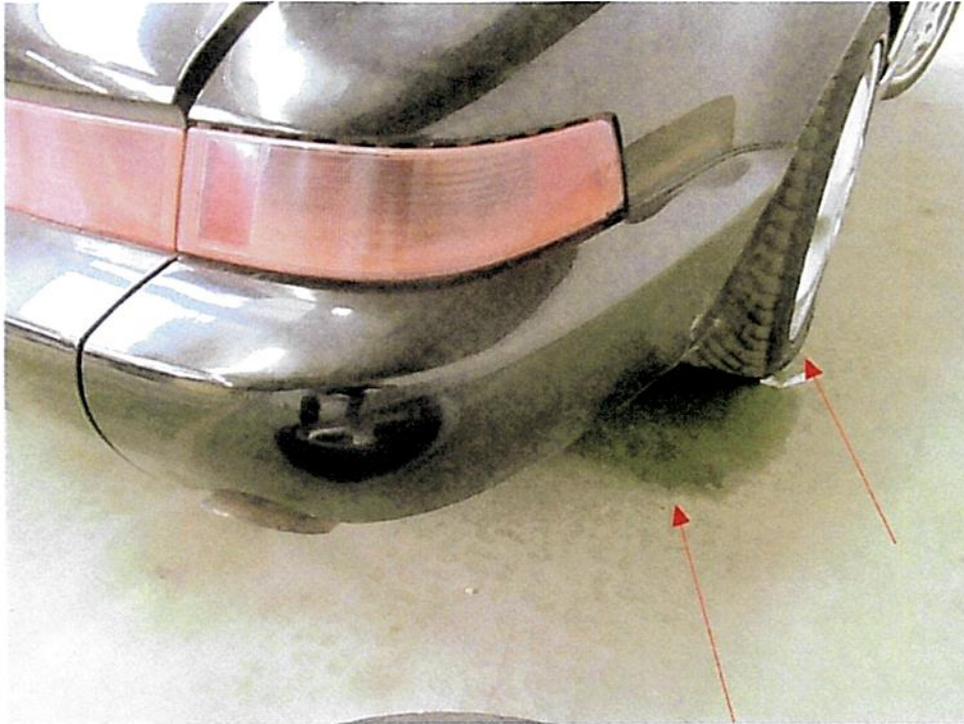
-linkes Hinterrad drucklos

-Motoröl ausgelaufen,

Bild 15 : Lackkratzer am Stoßfänger , Motoröl ausgelaufen.Hinterrad platt

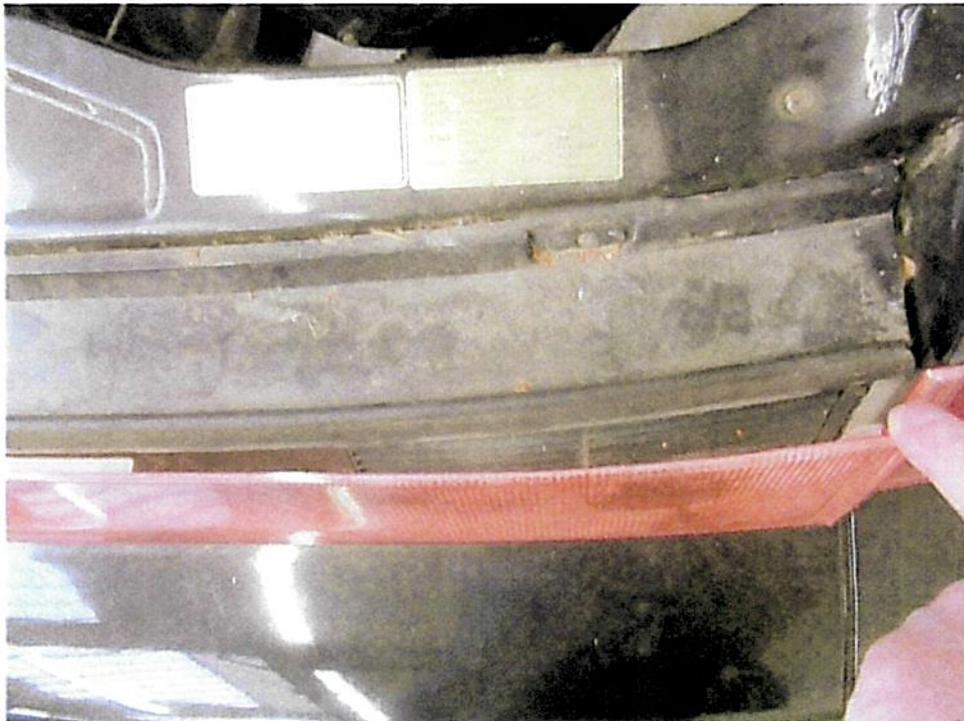
-Heckblende(Porsche) abgelöst + ausgeplatzt ,

Bild 16 : Heckblende gelöst

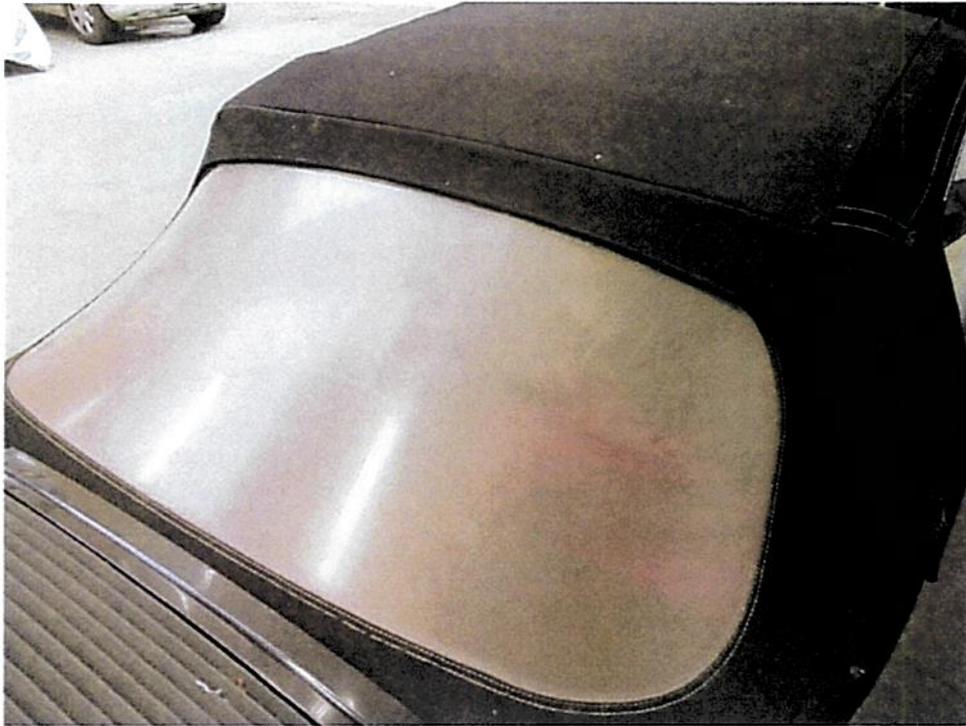
-Verdeck innen mit Stockflecken , Scheibe vergilbt + matt,Verdeckent.-bzw.verriegelung fehlt,

Bild 17 : Scheibe vergilbt

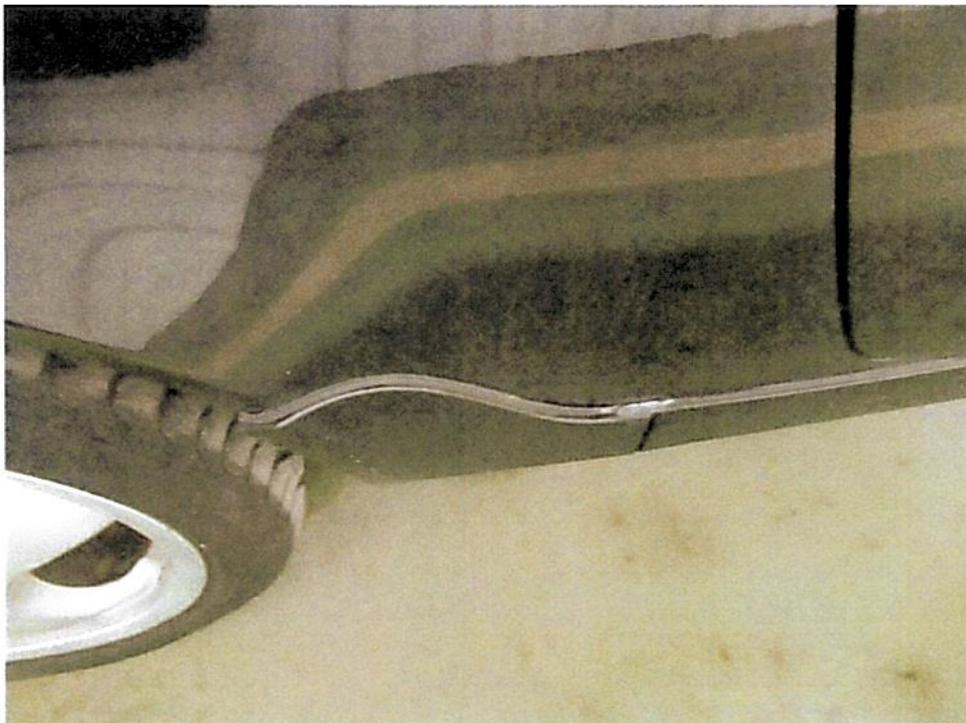
-Seitenwand rechts verschrammt,

Bild 18 : Lackkratzer an der rechten Seitenwand

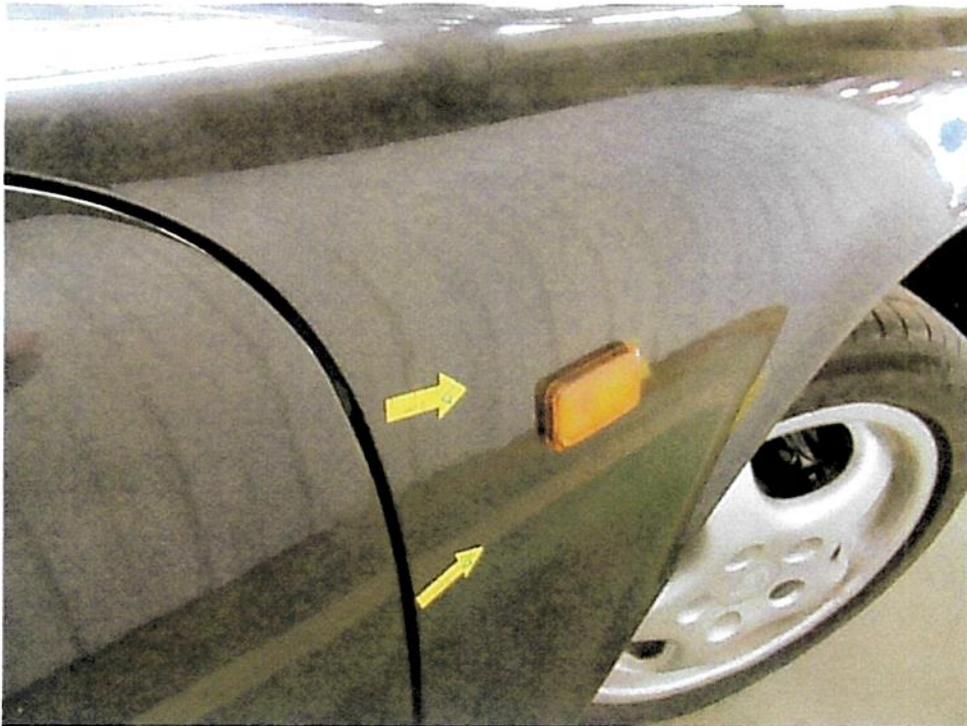
-Kotflügel rechts im hinteren Bereich wellig ,

Bild 19 : Rechter Kotflügel -Blech wellig

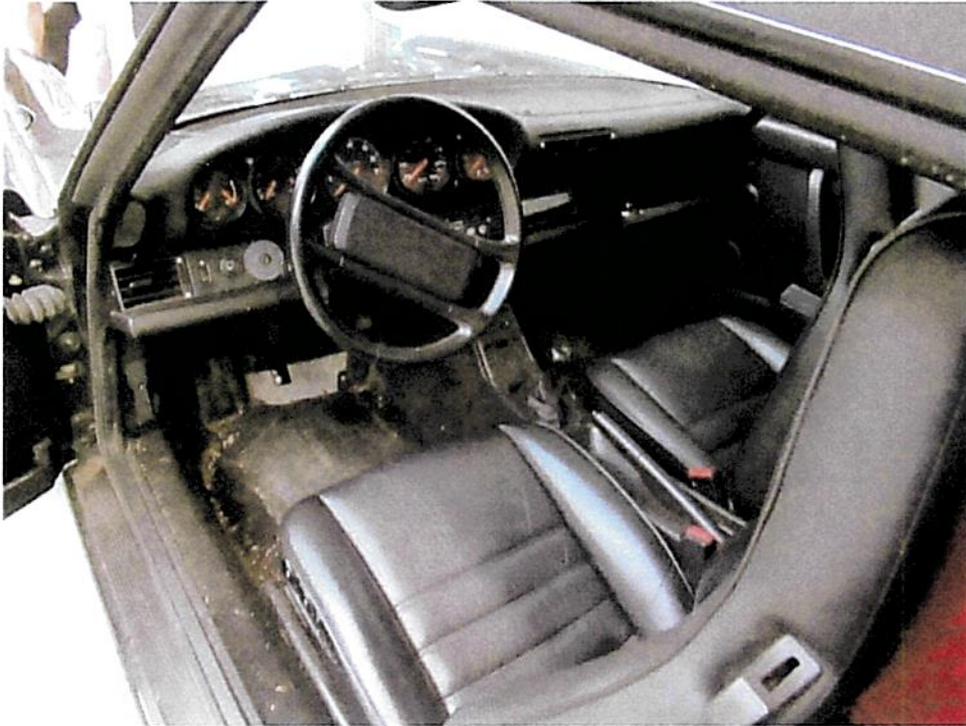
Bild 23 : Innenraum verschmutzt

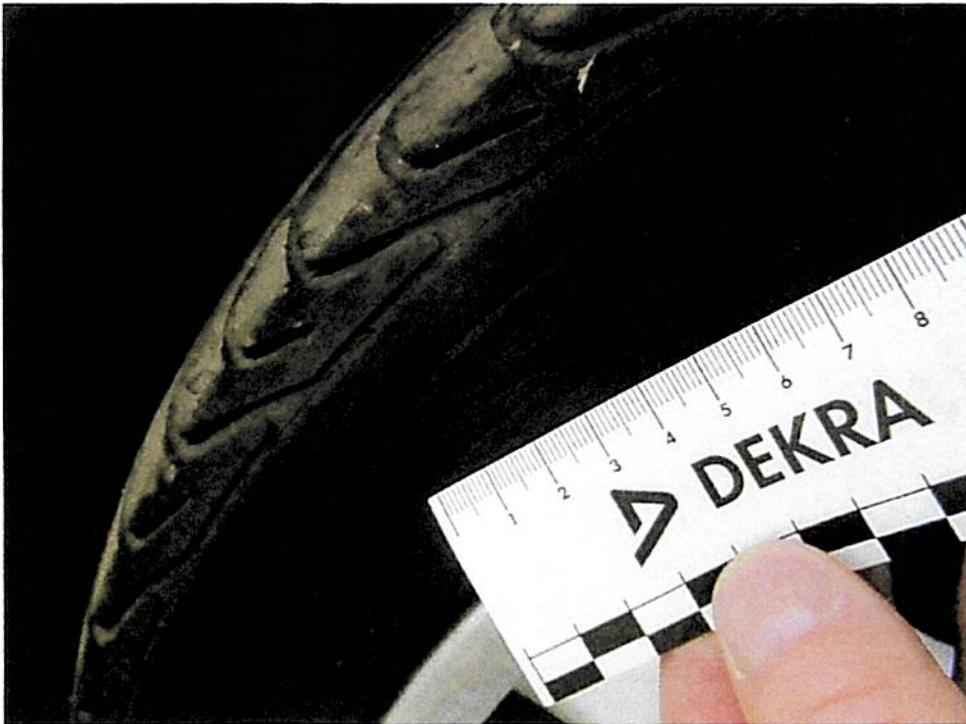
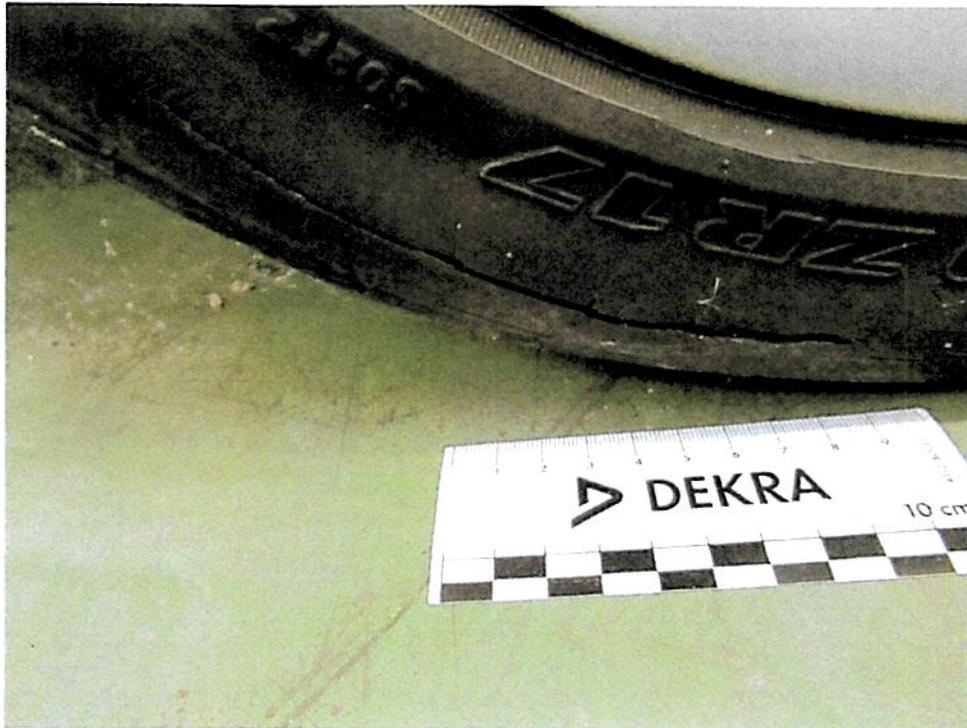
-an allen Reifen - Seitenwände rissig,

Bild 24 : Alle Reifen rissig

Bild 25 : Alle Reifen rissig

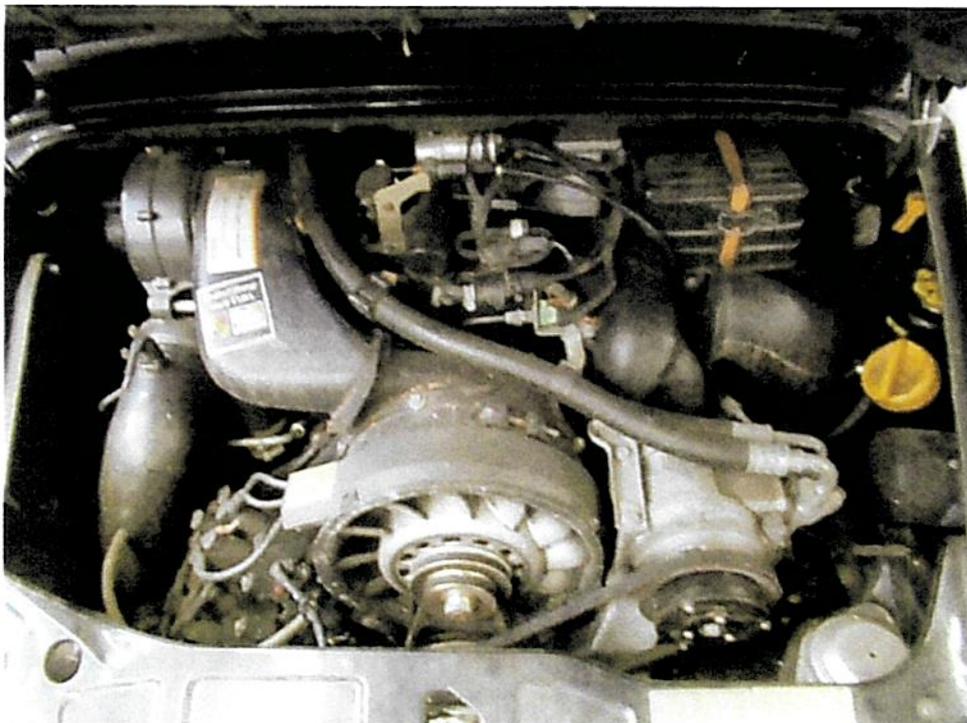
Bild 26 : Motor ohne Ölstand am Messstab

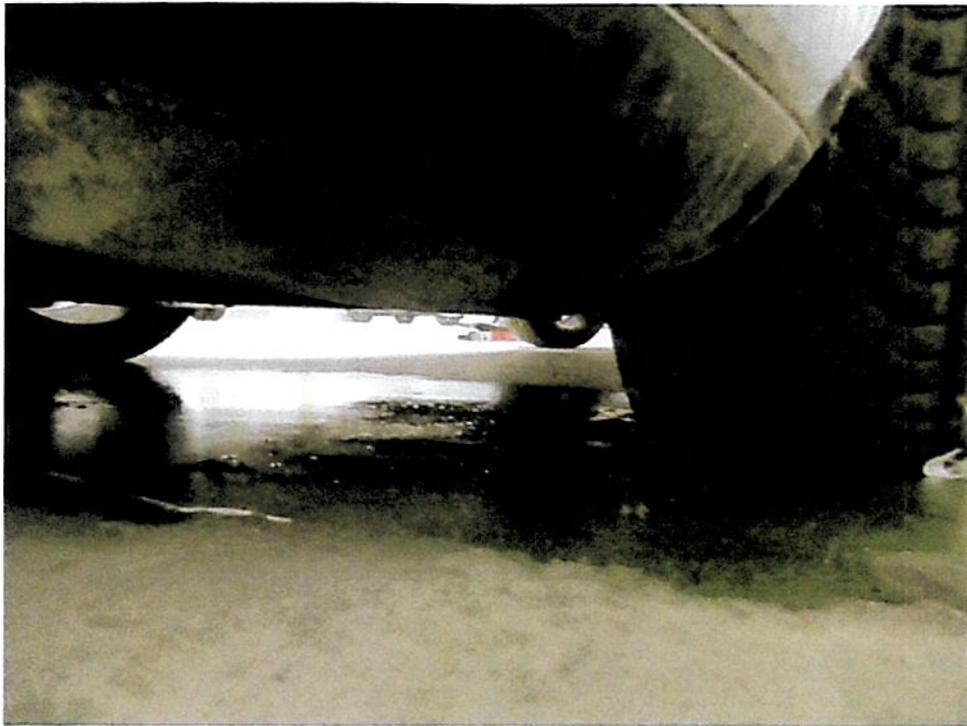
Bild 27 : Ausgelaufenes Motoröl

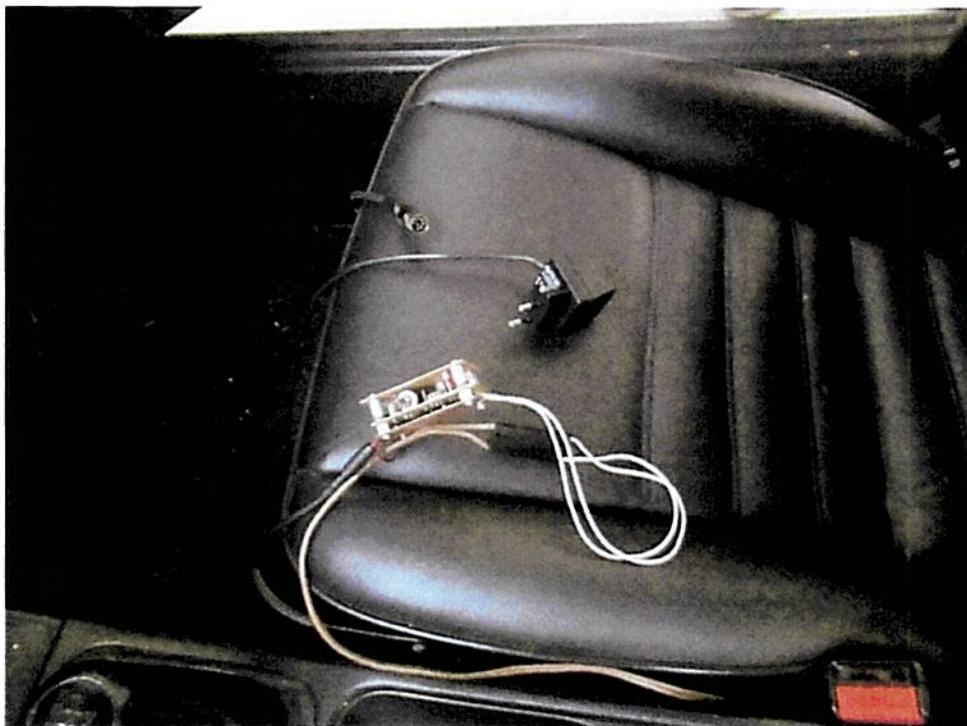
Bild 28 : Unsachgemäß verbautes Kabel

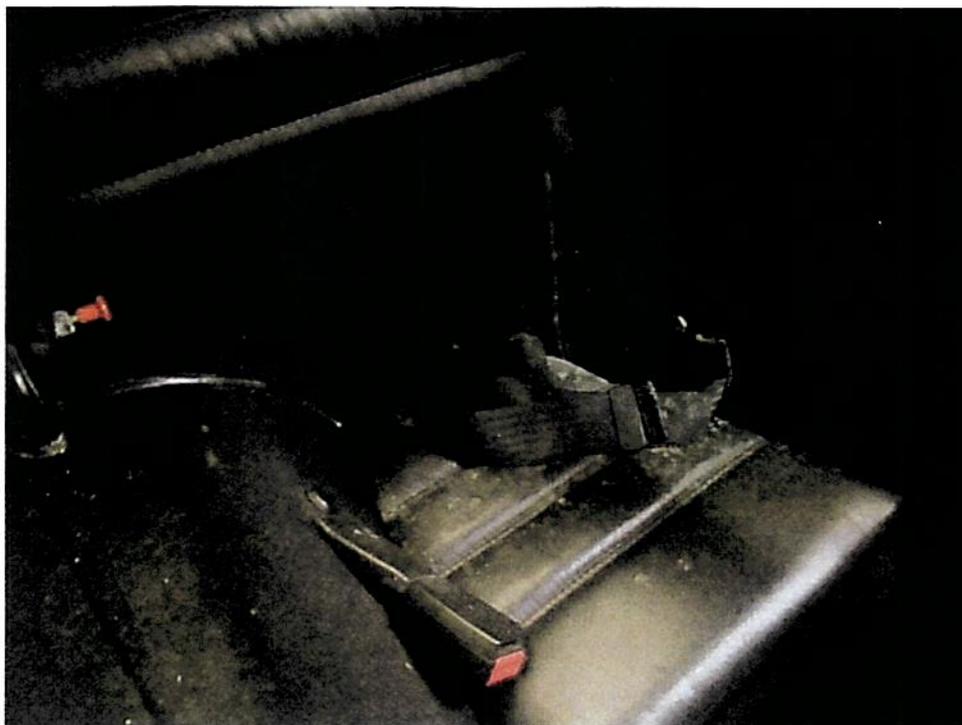
- Sitze hinten + Gurte mit Stockflecken,

Bild 29 : Sitze hinten, Gurte und Verdeckinnenseite mit Stockflecken

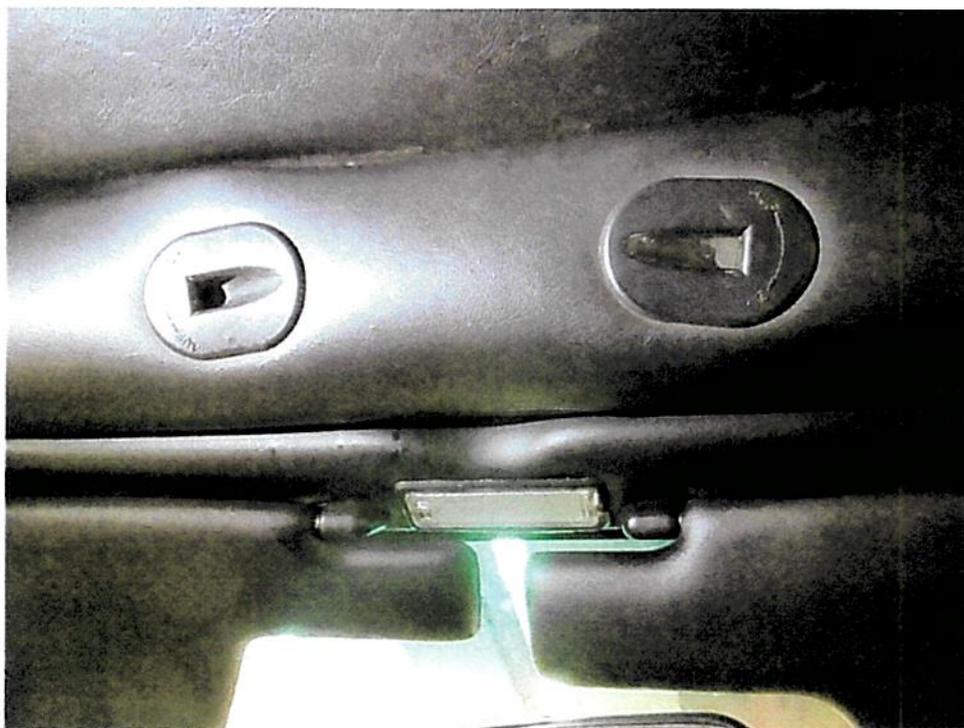
Bild 31 : Verdeckbetätigung fehlt
