Bewertungsgutachten

Sonderkennzeichen FERRARI FIN ZFFAA17B000091054

Fahrzeugart **Personenkraftwagen**
 Hersteller **Ferrari**
 Typ / Verkaufsbezeichnung **Testarossa / .**
 Aufbauart **Coupe**
 Fahrzeug-Ident.-Nr **ZFFAA17B000091054**
 Türen **2**
 Farbe **Rot**
 Lackierung **Uni**
 Polster **Leder**
 Motorart / Zylinderanzahl **V-Motor / 12**
 Getriebe **Schaltgetriebe**
 Felgen **Leichtmetall**
 Km-Stand abgelesen **27.602**
 Es wird unterstellt, dass die Gesamtleistung dem abgelesenen Km-Stand entspricht.

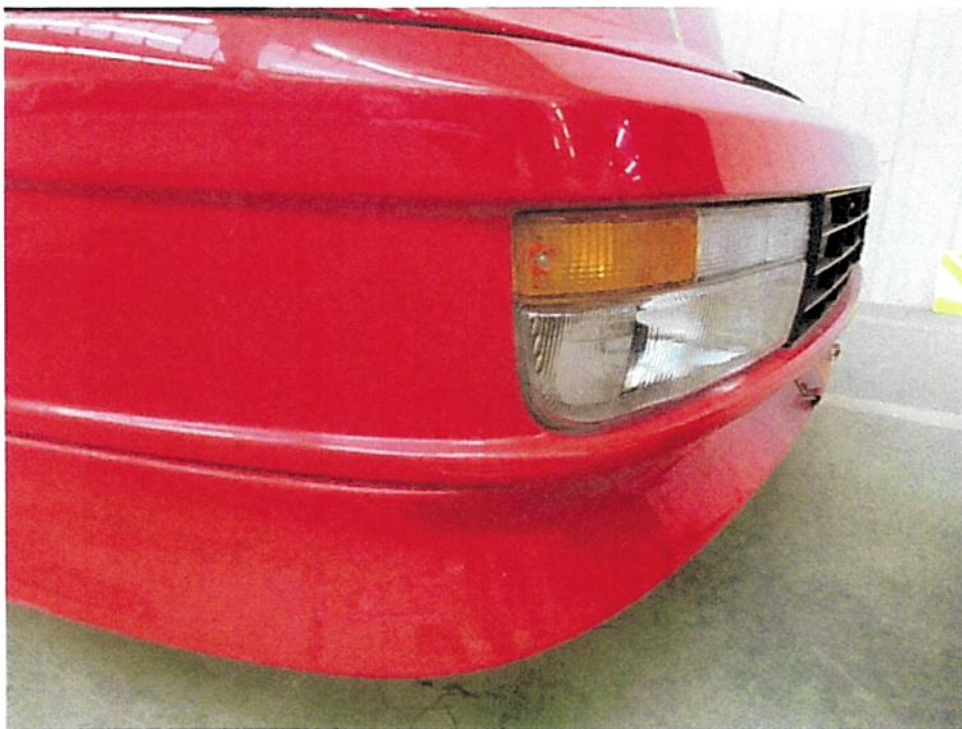
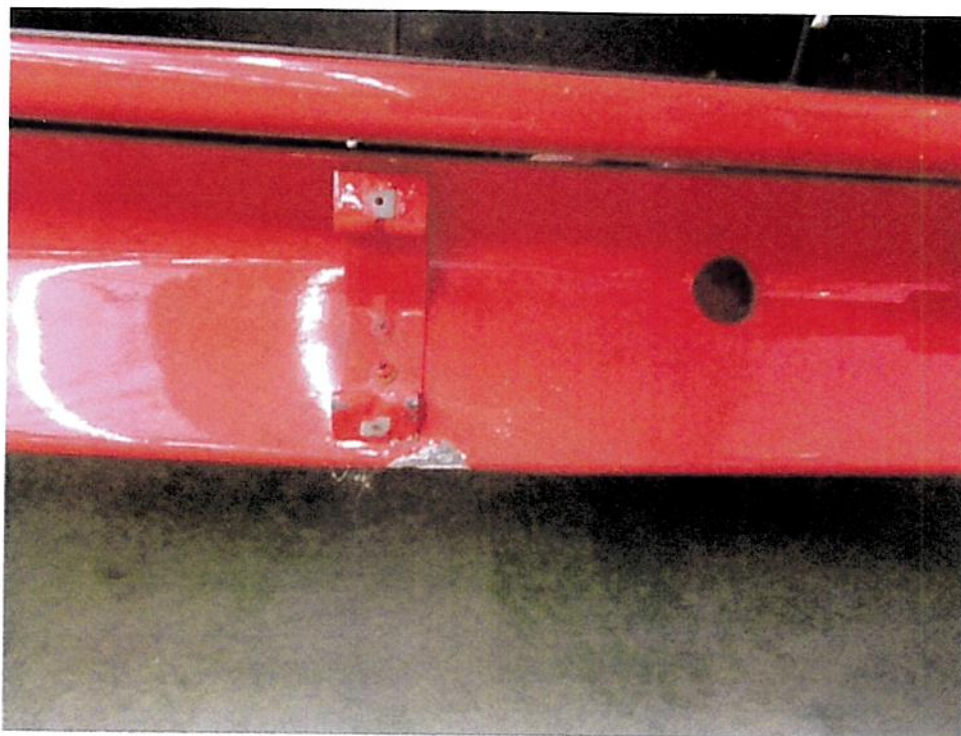
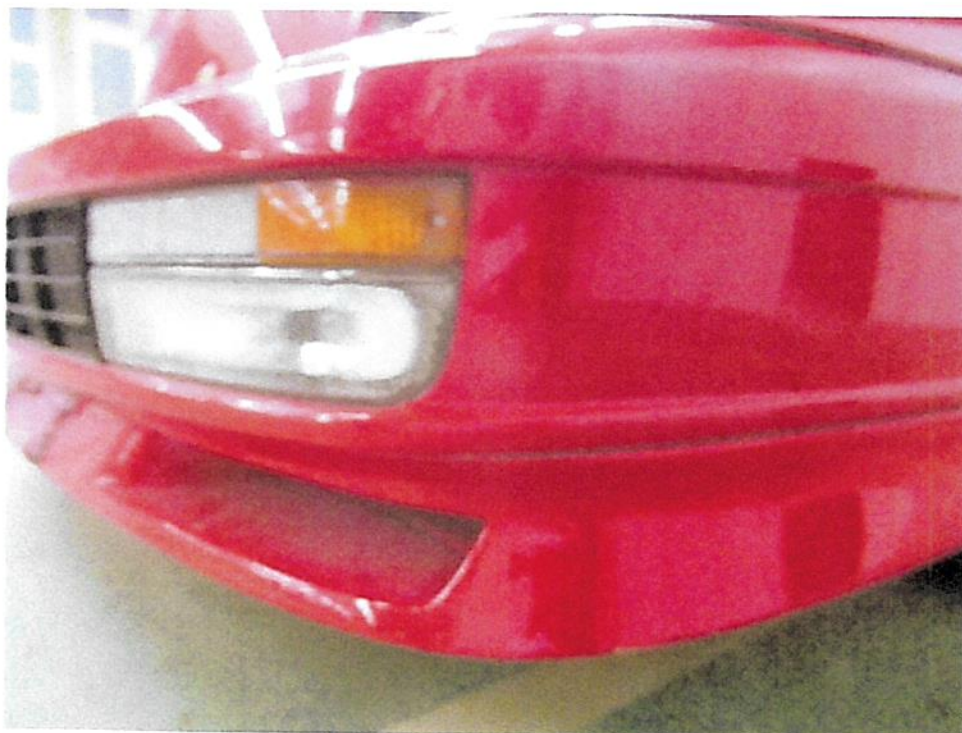
Mängel : -Stoßfänger vorn + Spoiler verkratzt ,
-Fahrertür verschrammt,
-A-Säule rechts mit Delle +Steinschlag,
-Aussenspiegel links Steinschlag (groß)
-Aussenspiegel rechts nachlackiert mit Lacknase
-Seitenwand links+rechts mit Lackkratzer,
-Stoßfänger hinten nachlackiert,
-Alle Reifen rissig + LM- Felgen verschrammt.

Bild 25 : Lackkratzer am Stoßfänger und Spoiler vorn

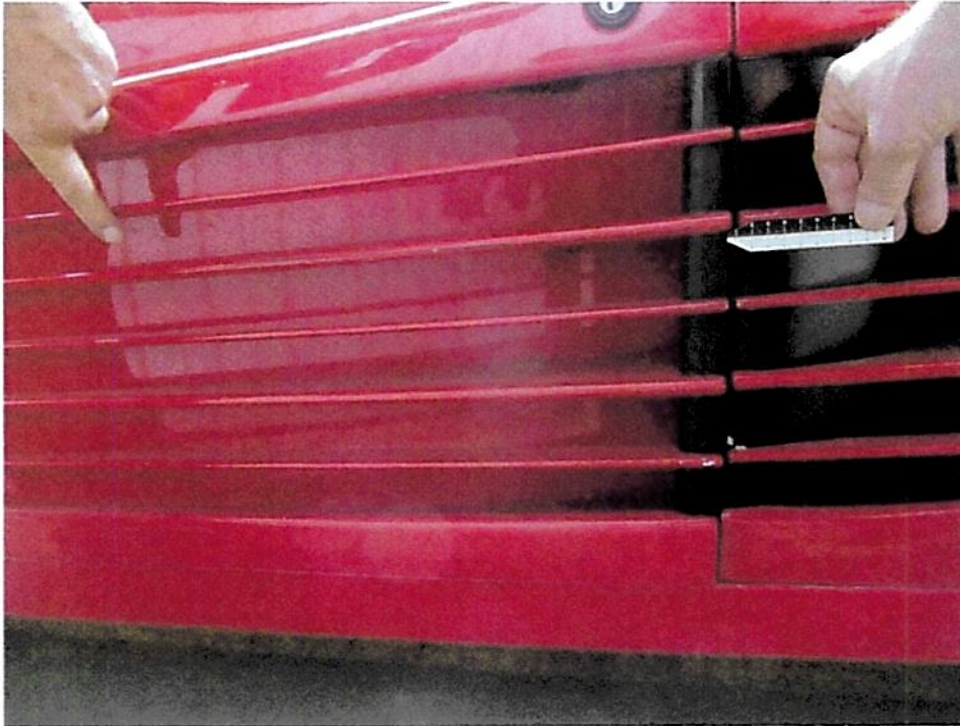
Bild 27 : Fahrertür verschrammt

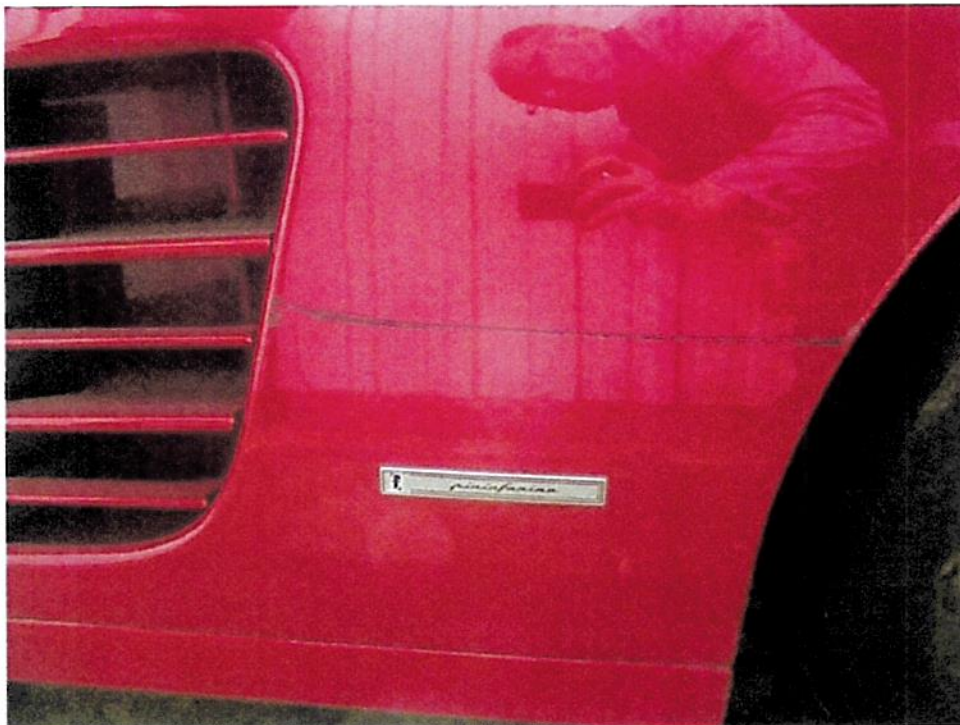
Bild 28 : Seitenwand links verschrammt

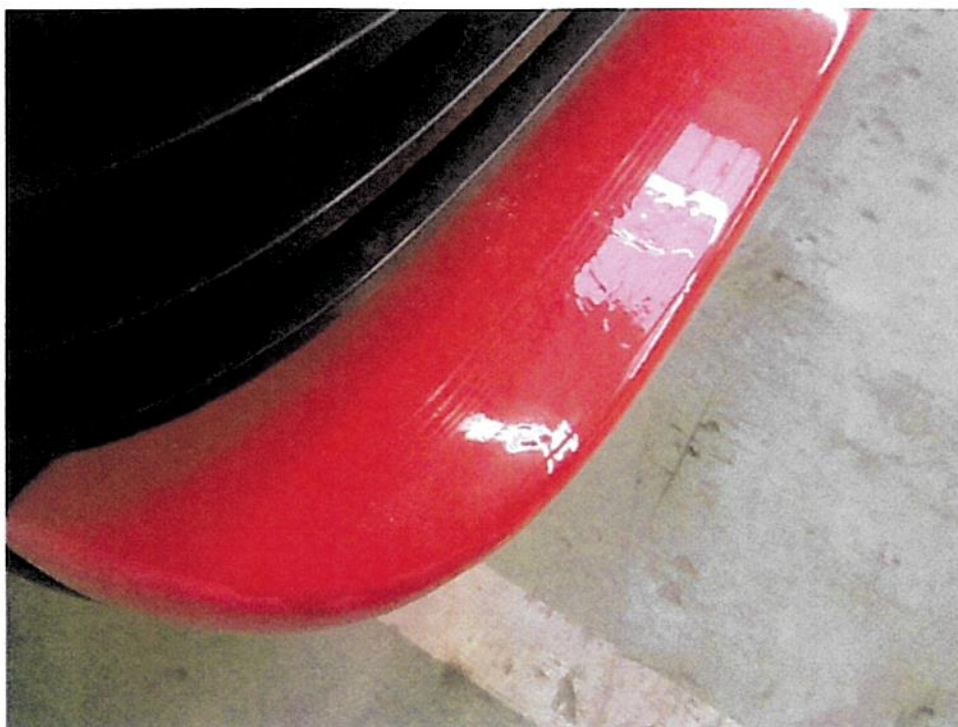
Bild 29 : Stoßfänger hinten nachlackiert

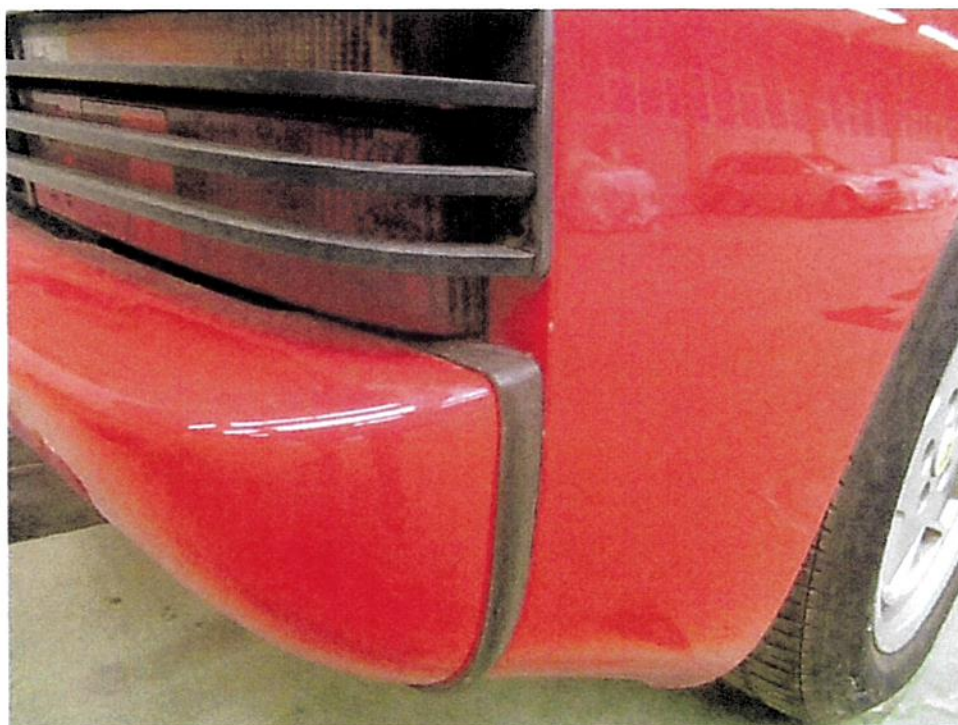
Bild 30 : Stoßfänger hinten nachlackiert , Seitenwand verschrammt

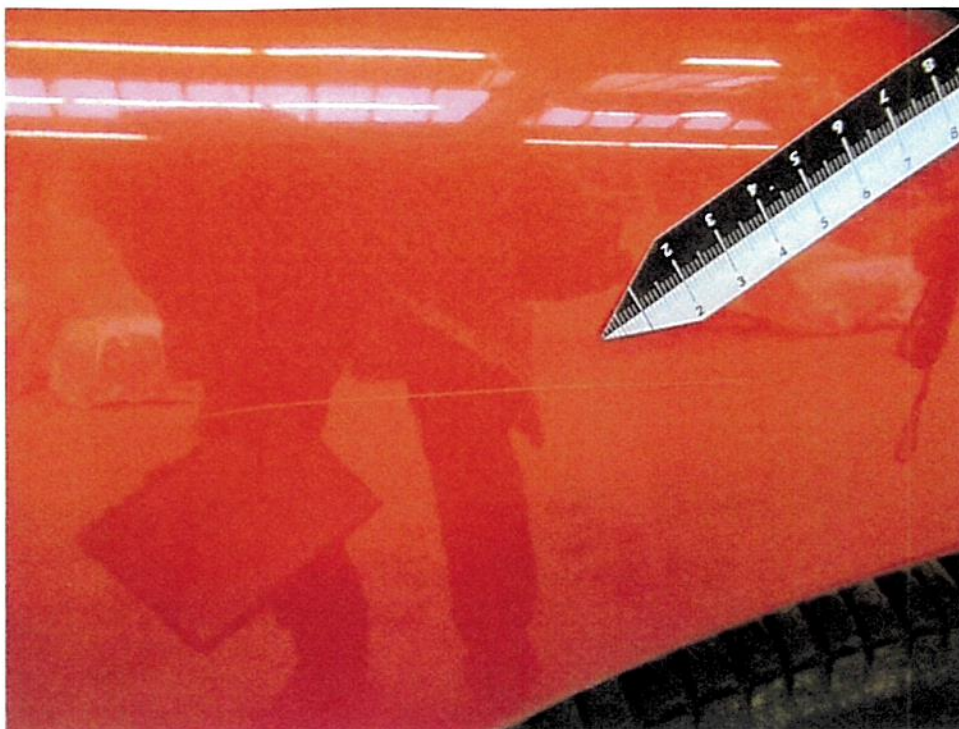
Bild 31 : Seitenwand rechts verschrammt

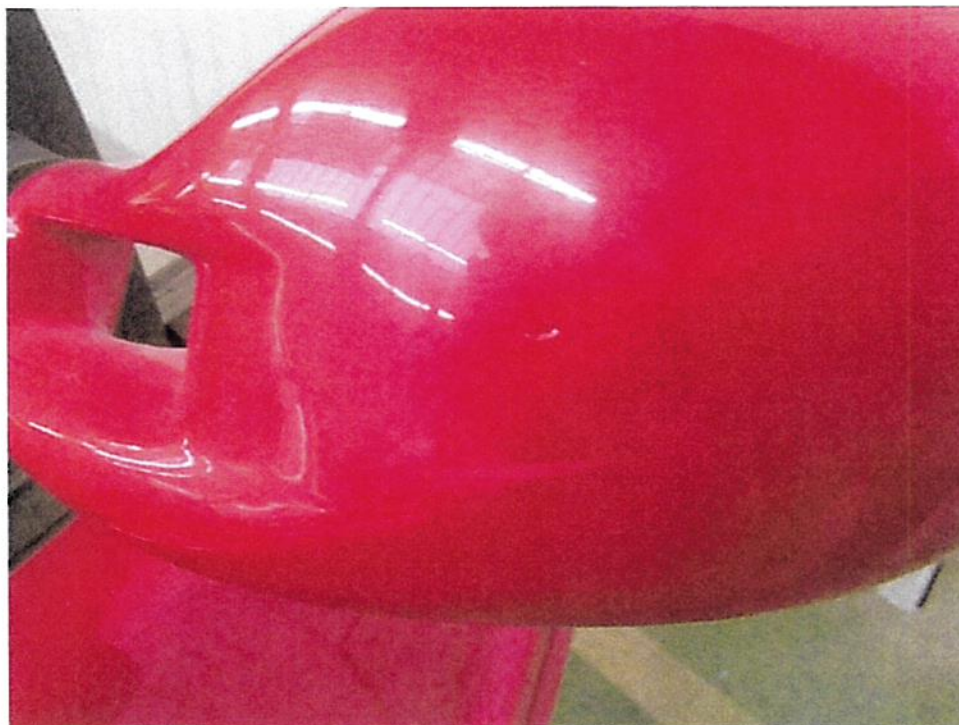
Bild 32 : Spiegelgehäuse links beschädigt

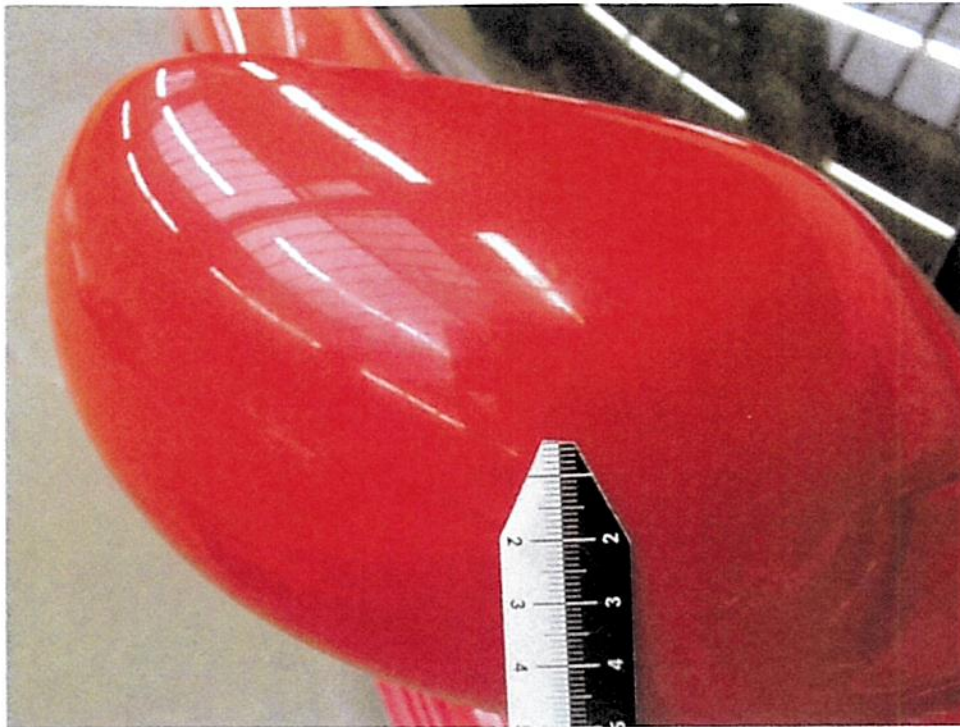
Bild 33 : Spiegelgehäuse rechts beschädigt und nachlackiert

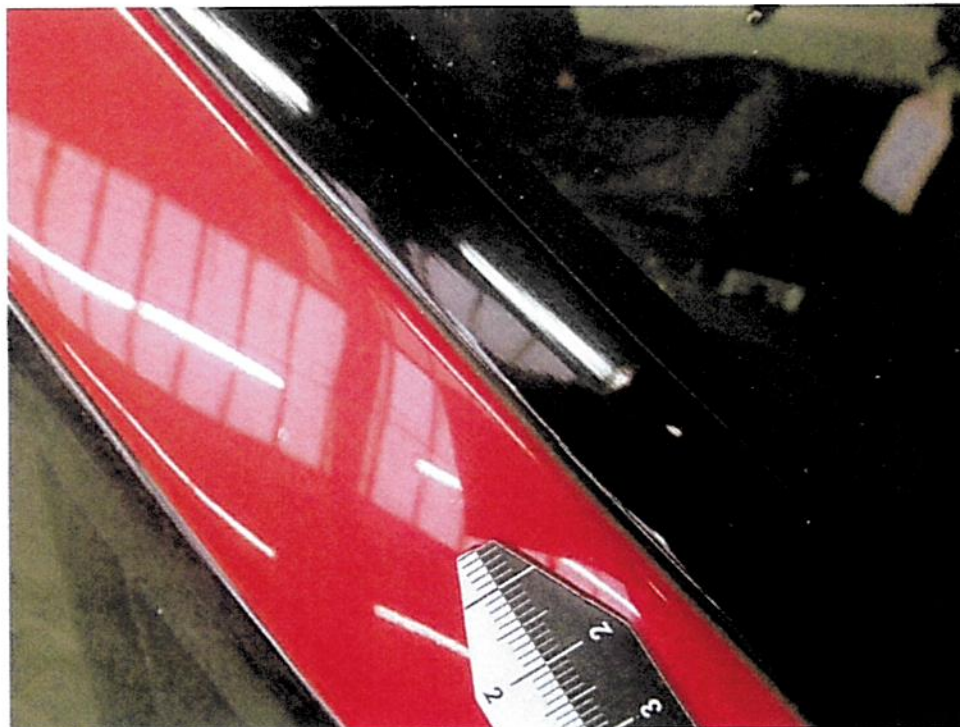
Bild 34 : Steinschlag mit Delle an der rechten A-Säule

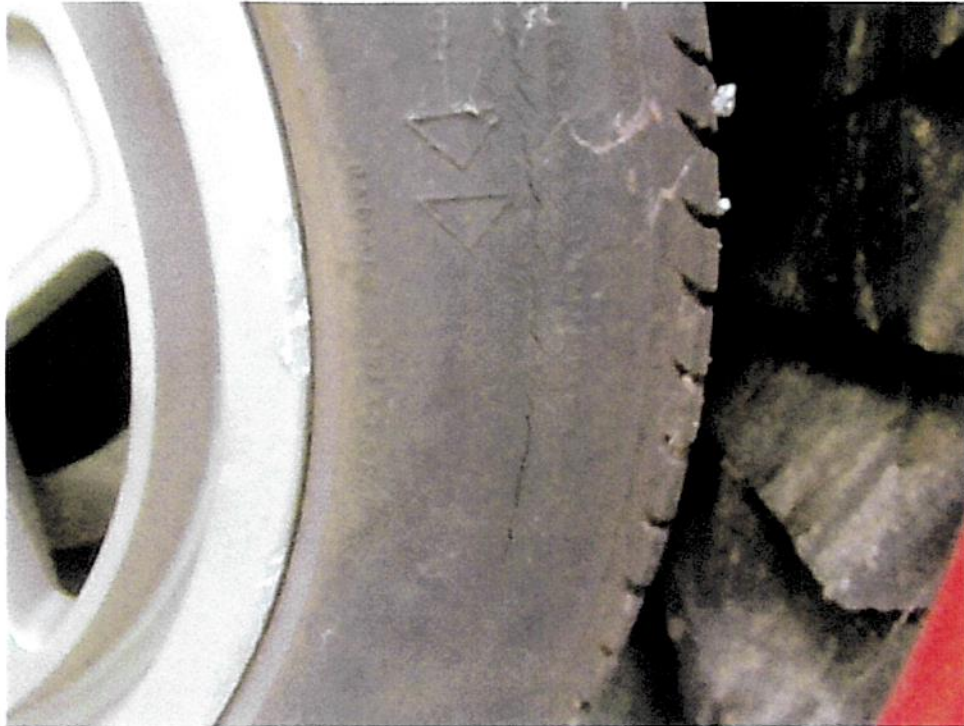
Achse	Reifenbezeichnung	Hersteller/Typ	Art	Profiltiefe
1 links	225 / 50 ZR 16	Goodyear / Eagle ZR50	S/O	2 mm
rechts	225 / 50 ZR 16	Goodyear / Eagle ZR50	S/O	2 mm
2 links	255 / 50 ZR 16	Goodyear / Eagle ZR50	S/O	2 mm
rechts	255 / 50 ZR 16	Goodyear / Eagle ZR50	S/O	2 mm
Notrad

Bild 35 : Alle Reifem rissig

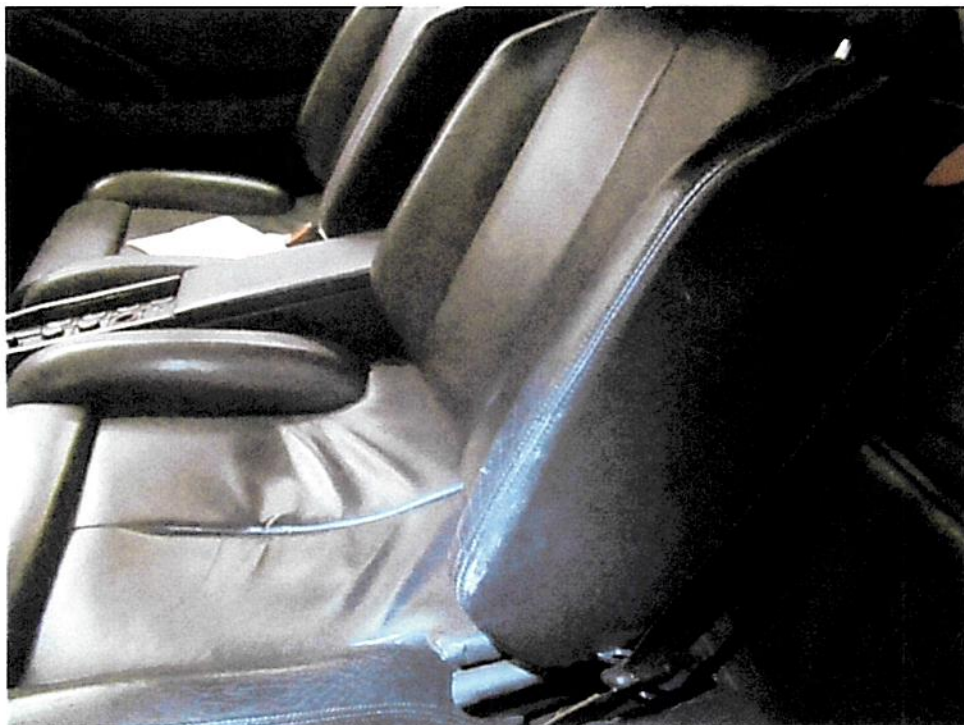
Bild 36 : Fahrersitz mit Materialabrieb

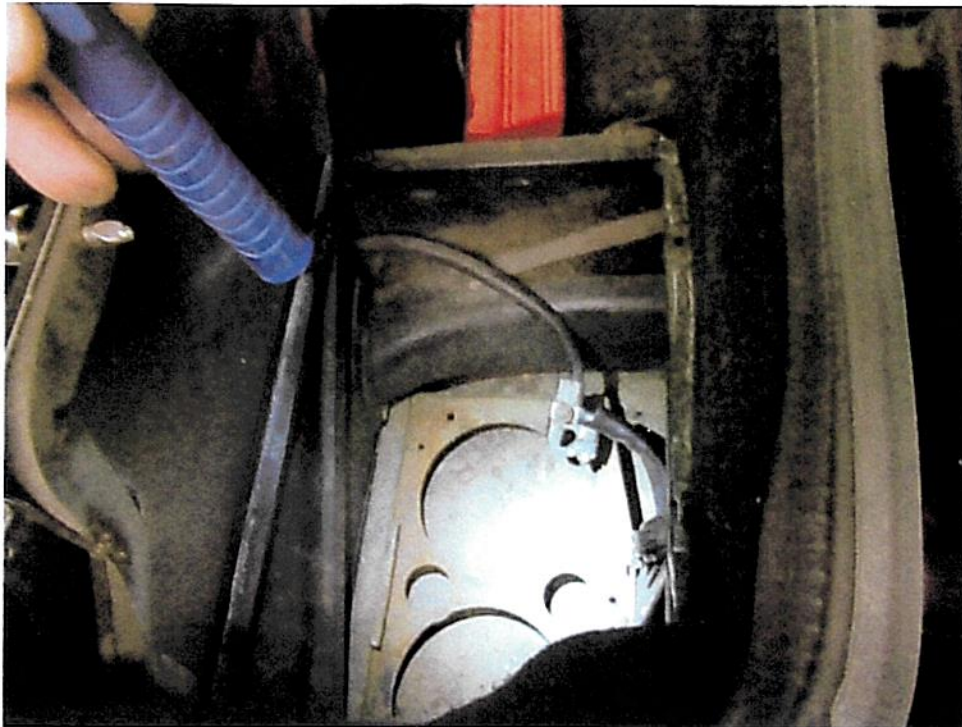
Die vorgefundenen Besichtigungsbedingungen waren ausreichend. Das Fahrzeug / Objekt wurde von oben besichtigt. Eine Besichtigung von unten war zum Besichtigungszeitpunkt nicht möglich. Zum Zeitpunkt der Besichtigung fehlten Teile, welche demzufolge nicht in Augenschein genommen werden konnten. Das betrifft die Batterie des Fahrzeugs. Im Rahmen der Fahrzeug / Objektbesichtigung konnte kein Probelauf des Motors durchgeführt werden. Folglich wurden Mängel bzw. Schäden, die nur bei einem Probelauf feststellbar sind, nicht berücksichtigt. Abgasrelevante Baugruppen wurden messtechnisch nicht überprüft. Folglich wurden Mängel, die nur bei einer Abgasuntersuchung feststellbar sind, nicht berücksichtigt.

Bild 37 : Batterie fehlt
