DEKRA Automobil GmbH  
Torgauer Str. 235, 04347 Leipzig

## Bewertungsgutachten

| Typ / Verkaufsbezeichnung | 9YA / Cayenne Turbo Tiptronic S |

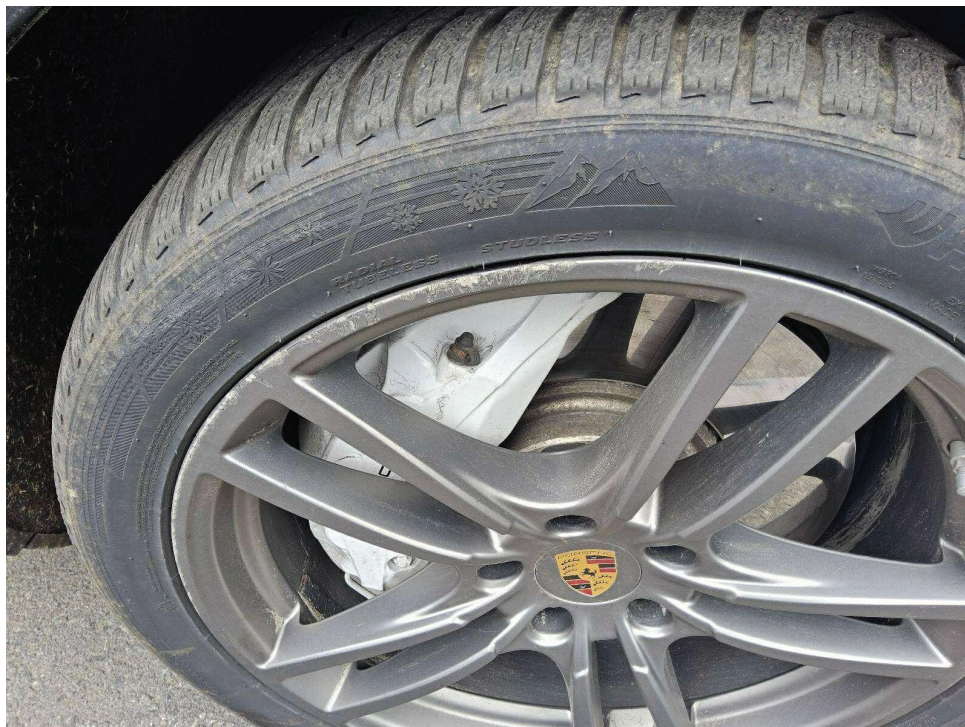
Bild 5 : Felge vorn rechts verschrammt

Stoßfänger und Kennzeichenunterlage gerissen und Parksensoren eingedrückt, erneuern (Bild 11, 12); Felge vorn rechts verschrammt, erneuern (Bild 5); Lufteinlassgitter linksseitig verformt, erneuern (Bild 6); Kratzer Fahrertür, smart repair (Bild 7); Radlaufleiste hinten links abstehend, instandsetzen (Bild 8); Gepäckraumabdeckung fehlt, erneuern (Bild 9); Blende Tür hinten rechts unterhalb abstehend, instandsetzen (Bild 10); Außenspiegel rechts verschrammt, smart repair (Bild 13).

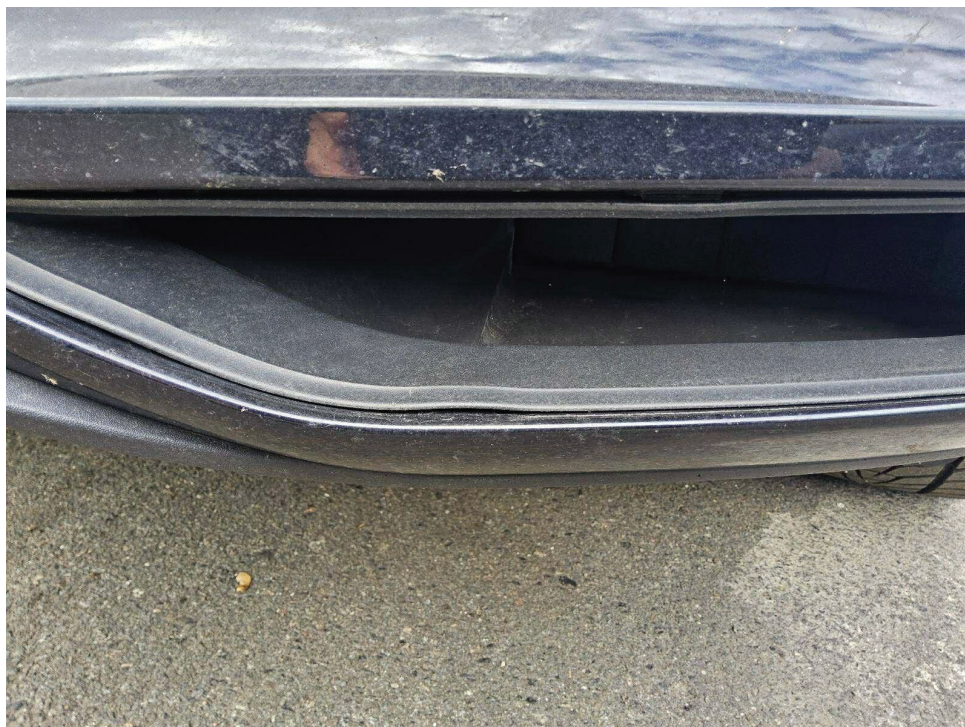
Bild 6 : Lufteinlassgitter linksseitig verformt

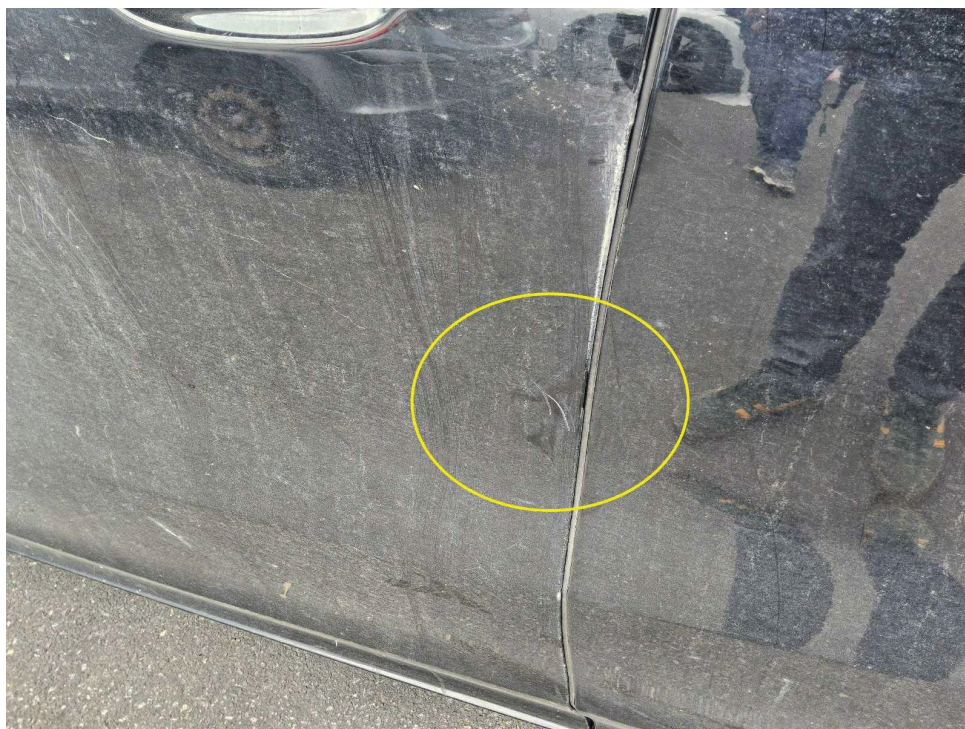
Bild 7 : Kratzer Fahrertür

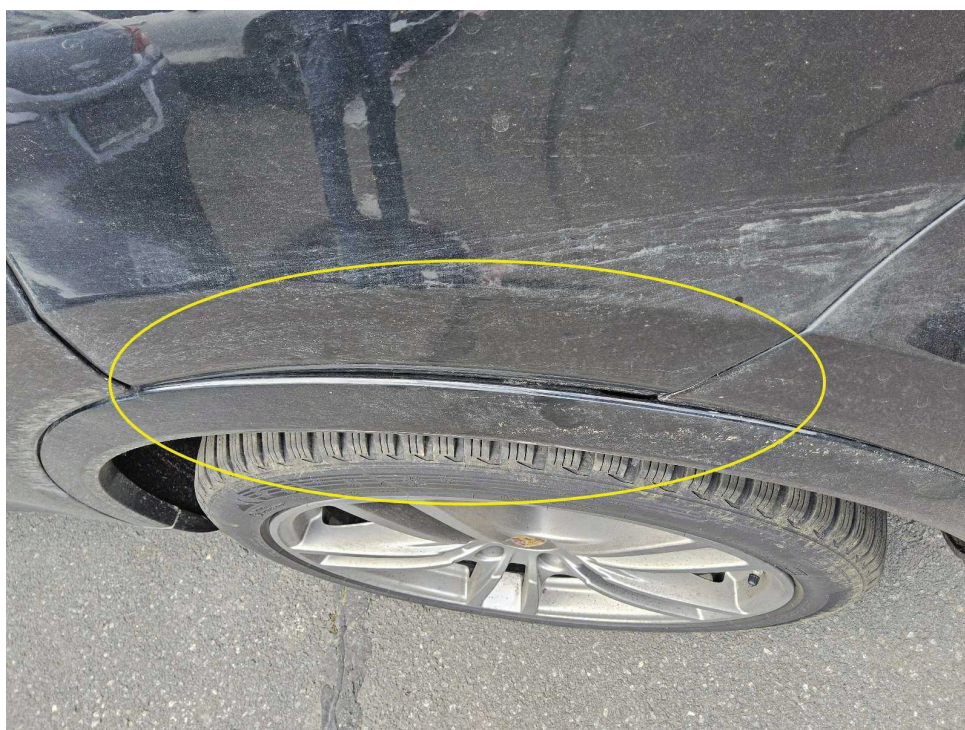
Bild 8 : Radlaufleiste hinten links abstehend

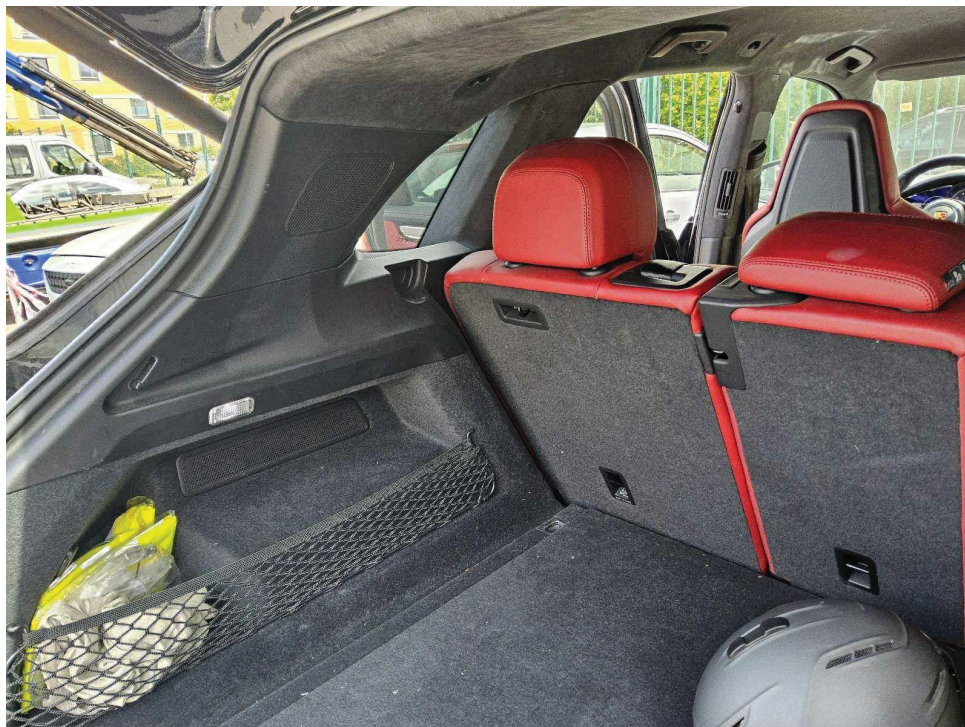
Bild 9 : Gepäckraumabdeckung fehlt

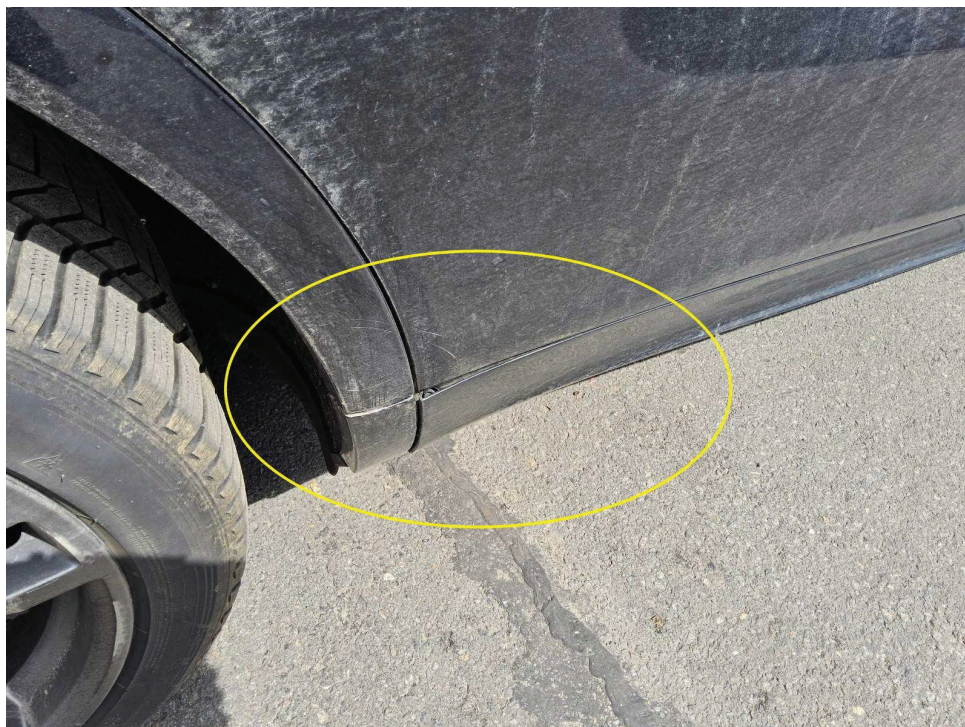
Bild 10 : Blende Tür hinten rechts unterhalb abstehend

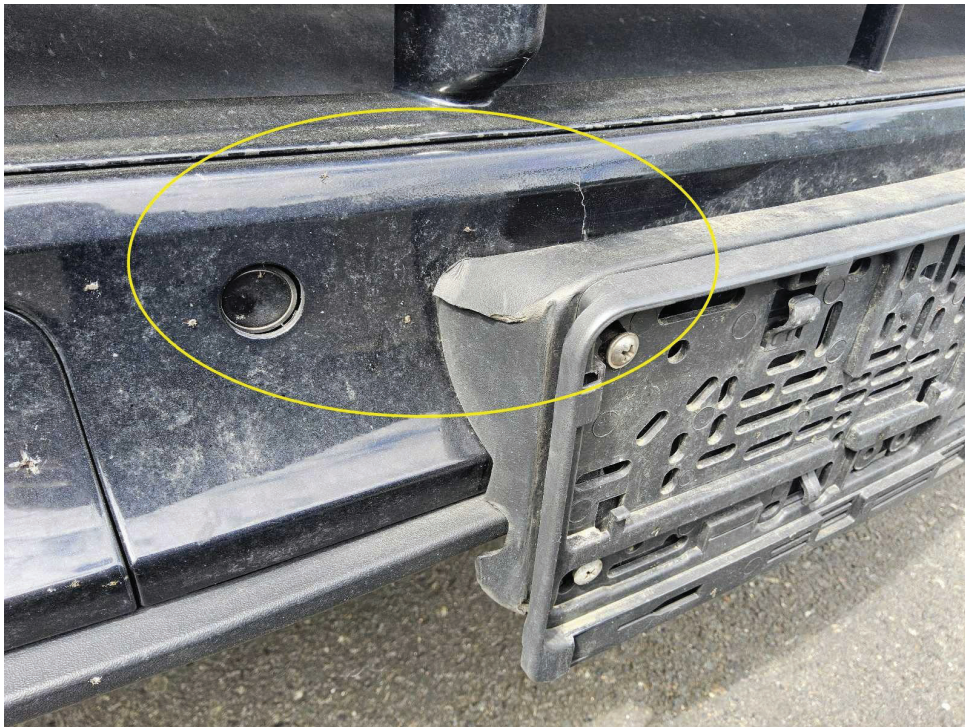
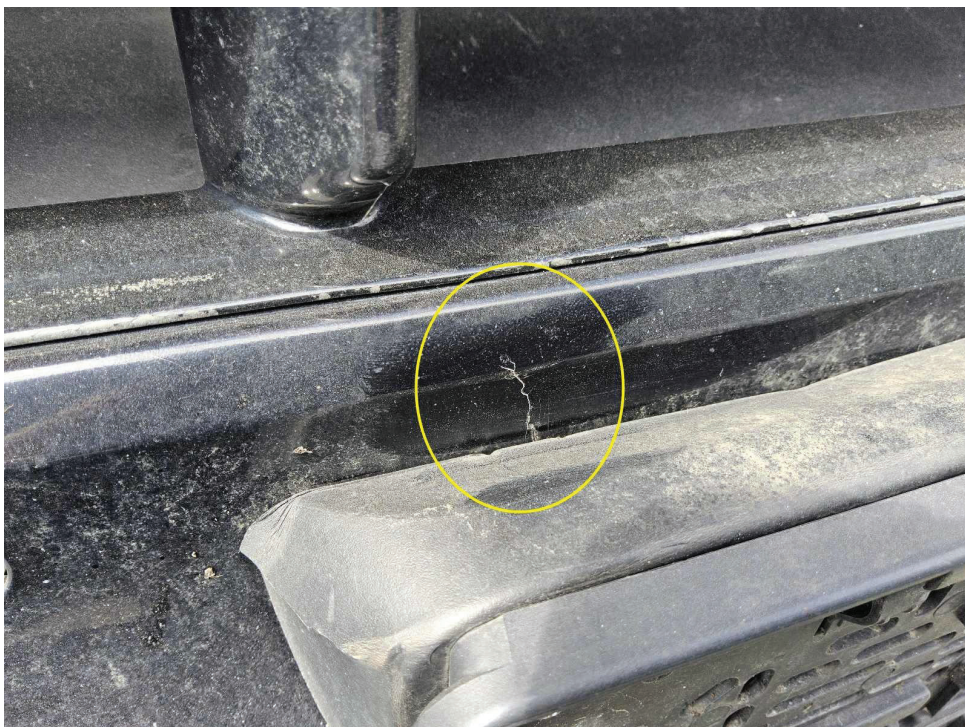
Bild 11 : Stoßfänger und Kennzeichenunterlage gerissen und Parksensor eingedrückt

Bild 12 : Stoßfänger und Kennzeichenunterlage gerissen und Parksensor eingedrückt

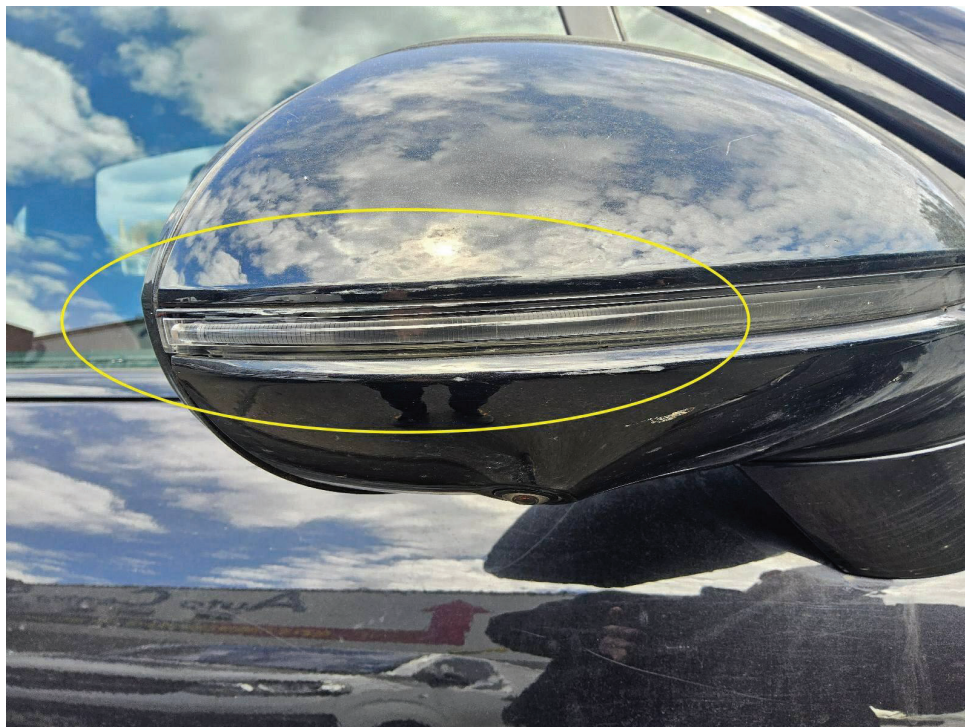
Bild 13 : Außenspiegel rechts verschrammt
