Fahrzeugbewertung

Honda

Civic Hybrid Lim. 4-trg. (FD3)(03.2006->) / Comfort

G u t a c h t e n

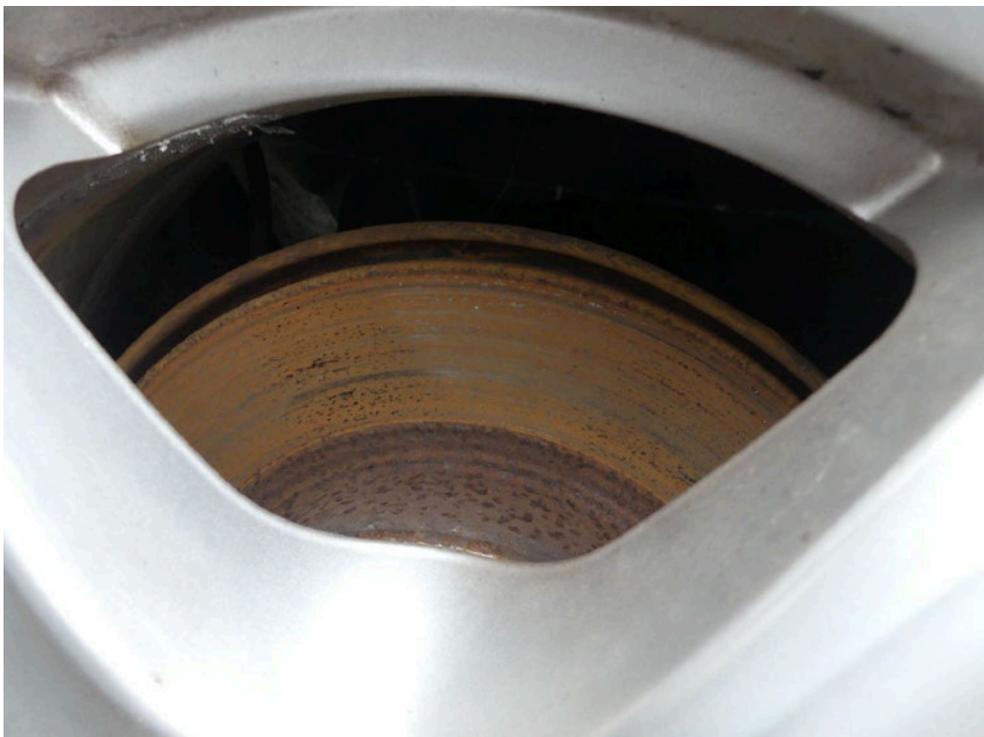
Bild: 16 Standschäden Bremsanlage.

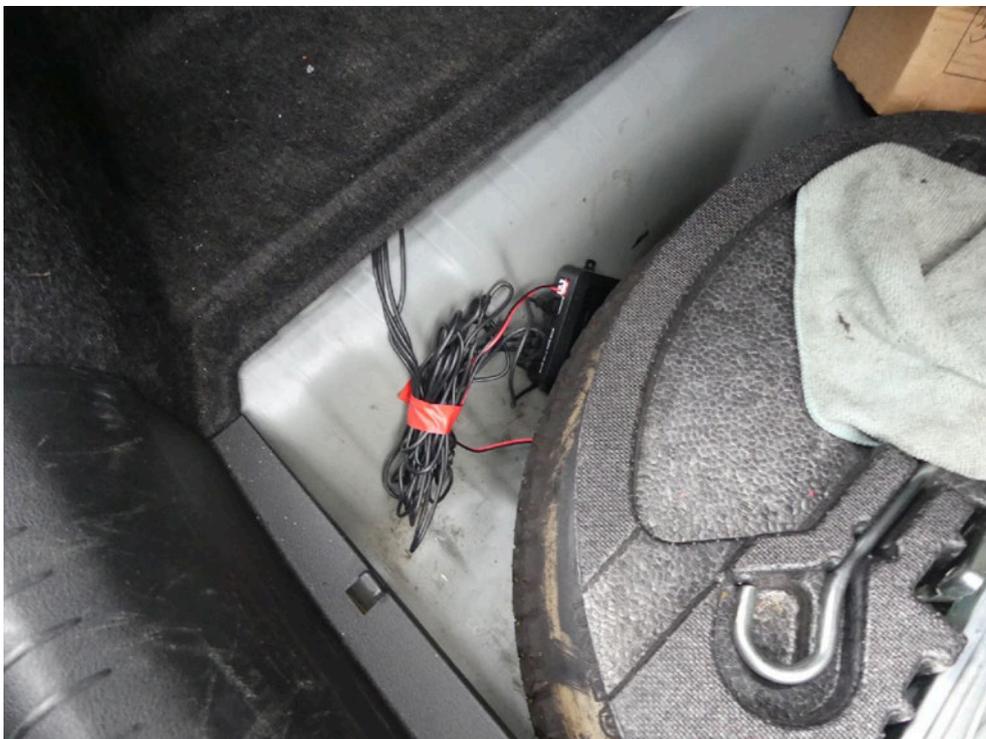
Bild: 38 Einparkhilfe hinten nachgerüstet

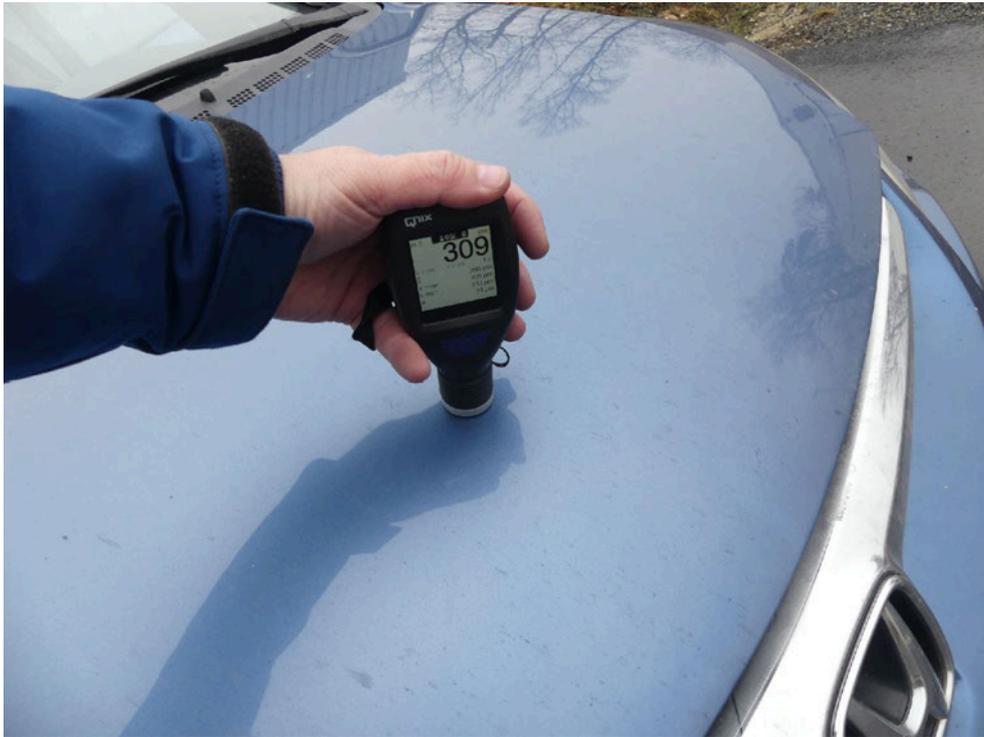
| Bemerkung | Lackschichtdickenmessung durchgeführt - Nachlackierung feststellbar: Front + rechte Fahrzeugflanke zzgl. Heckklappe |

| Seitenwand, hinten rechts | 1340 µm |

Bild: 47 Ausweisung Lackschichtdickenmessung vorgenommen, Messwerte dem beiliegenden Protokoll entnehmen.

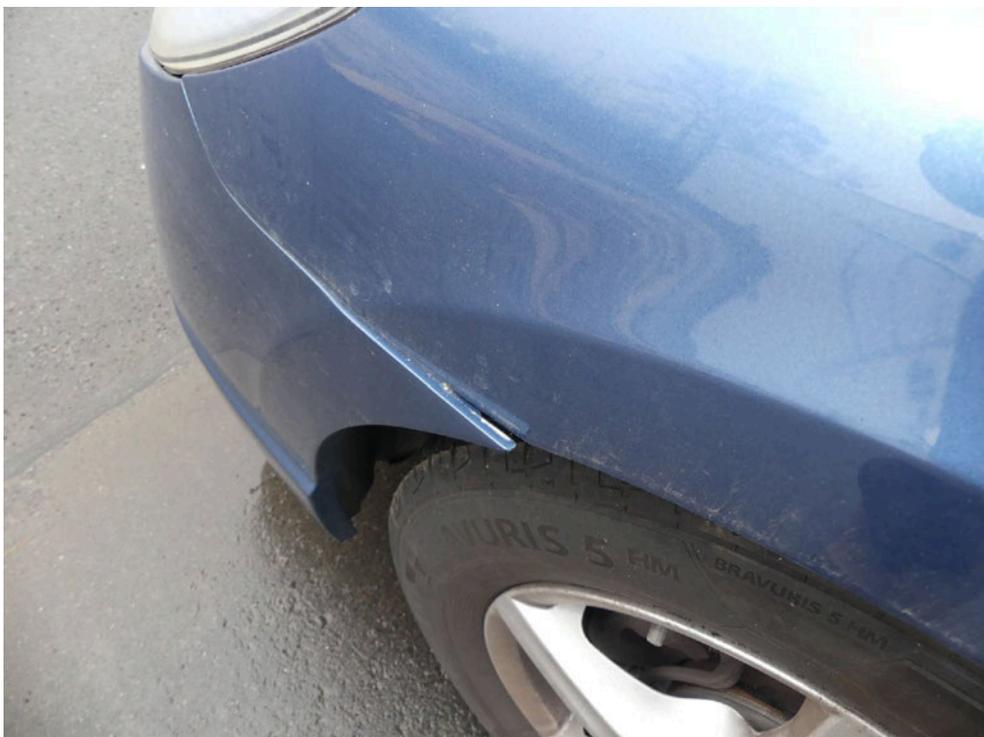
Bild: 48 Frontverkleidung links spreizt sich partiell ab.

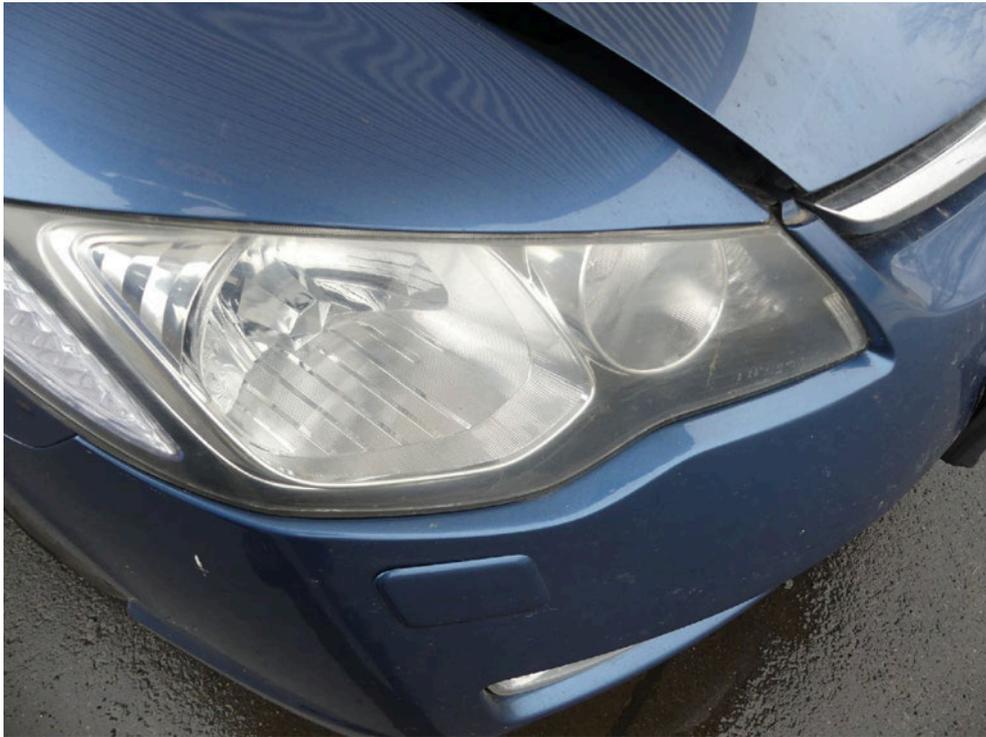
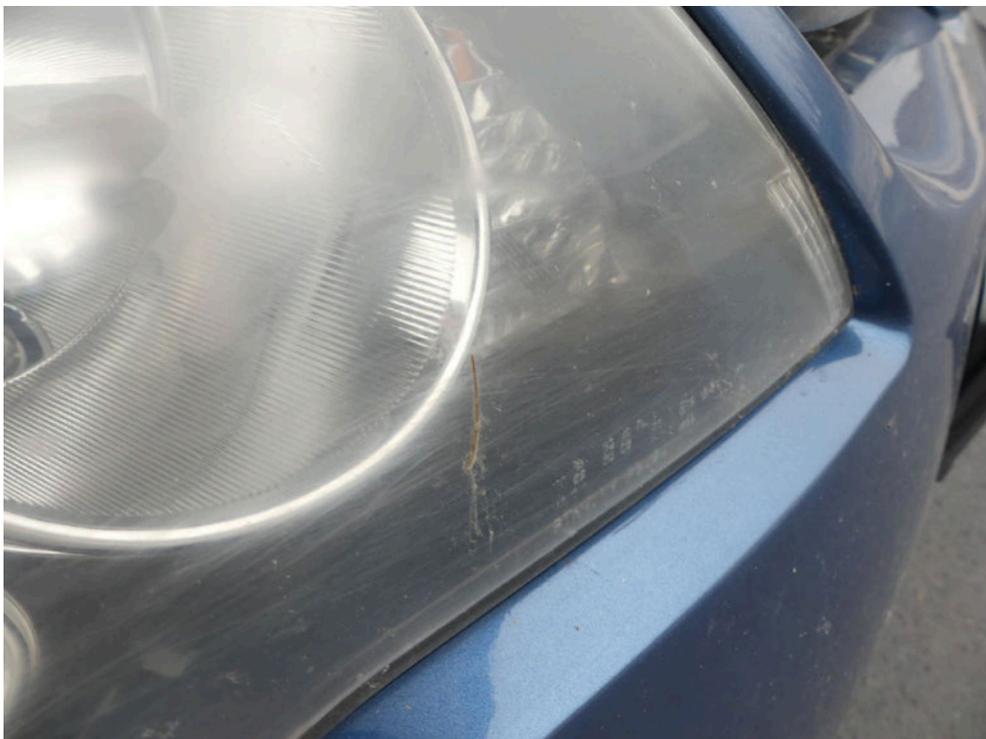
Bild: 49 Hauptscheinwerfer partiell matt ...

Bild: 50 ... Detailansicht in genäherter Perspektive.

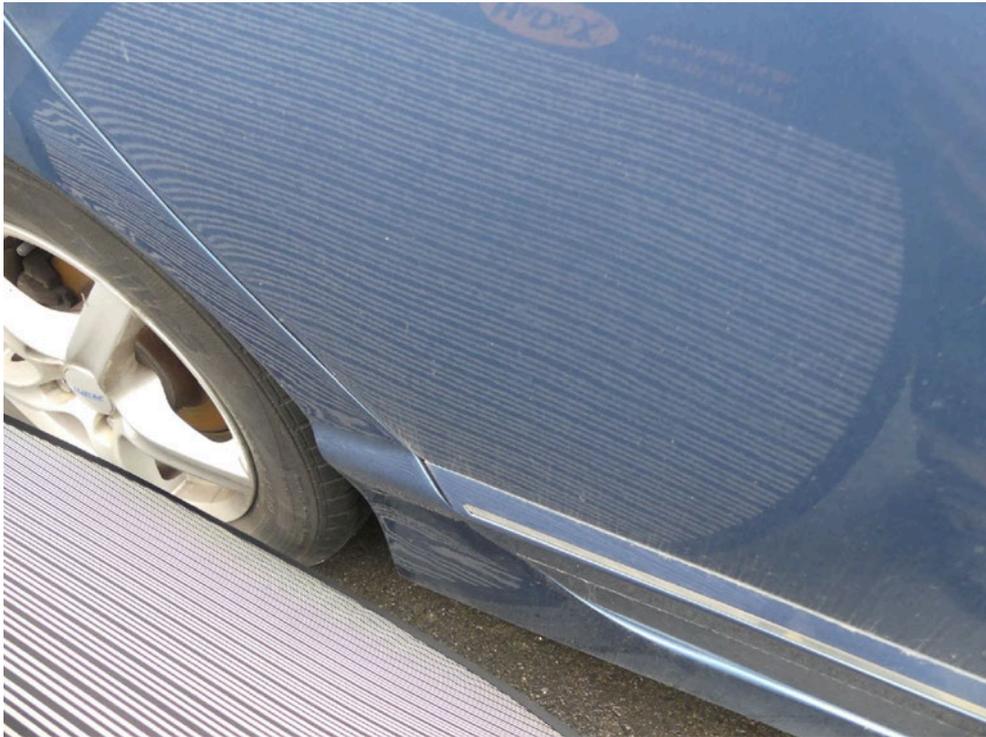
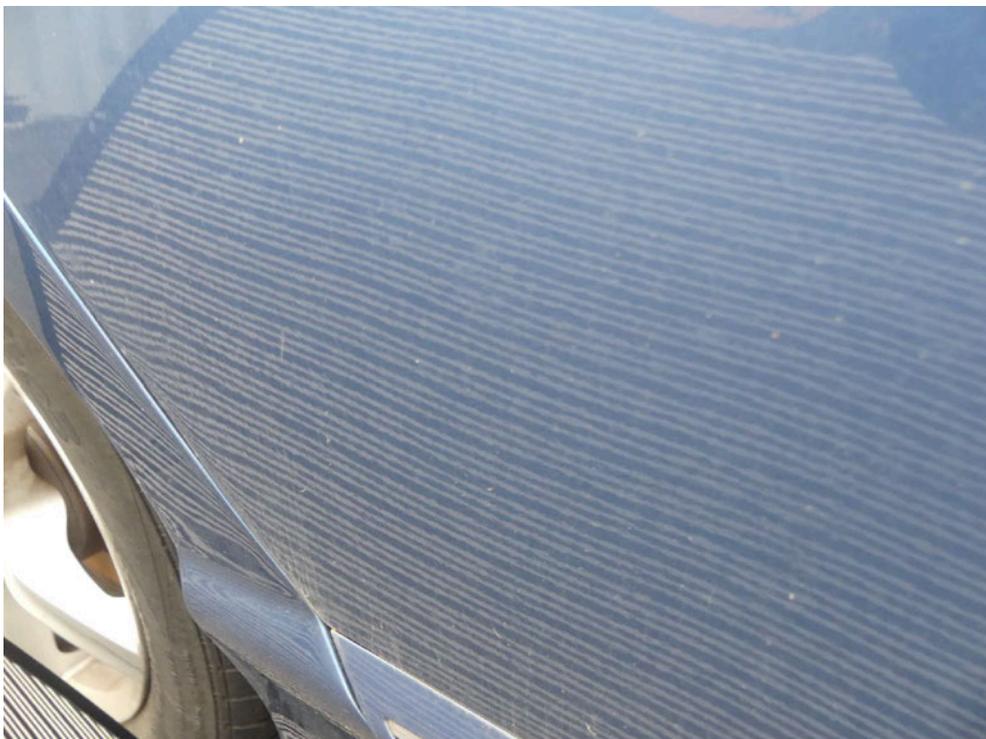
Bild: 51 Ansicht Fondtür rechts, diese ist in der Türaußenhaut verworfen.

Bild: 52 Einzeldarstellung in genäherter Perspektive.

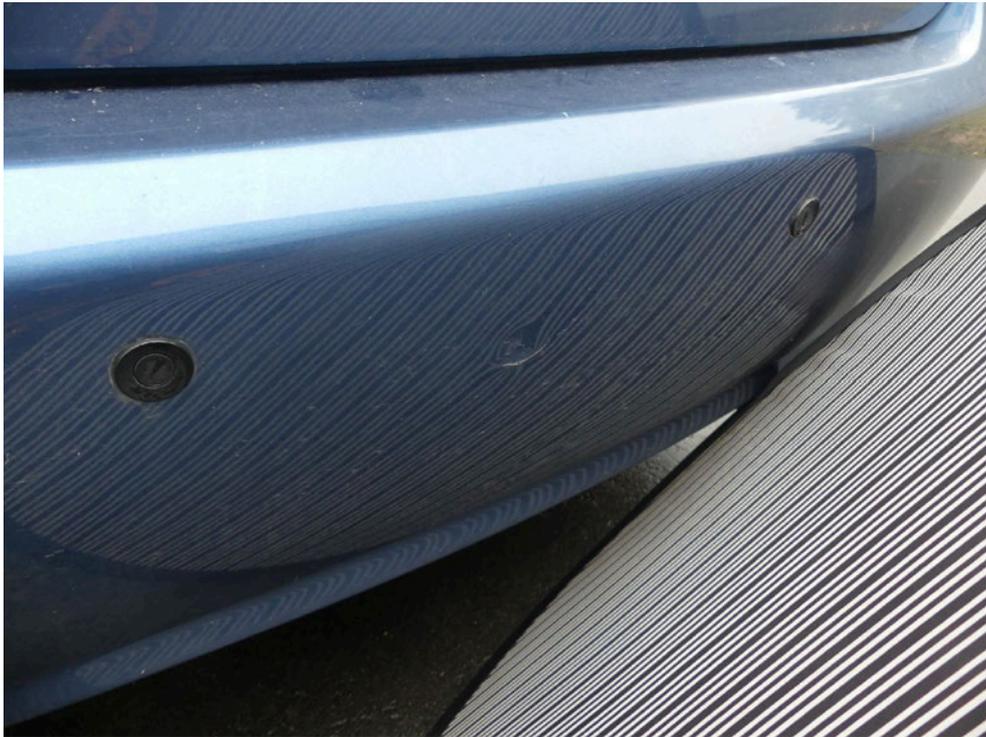
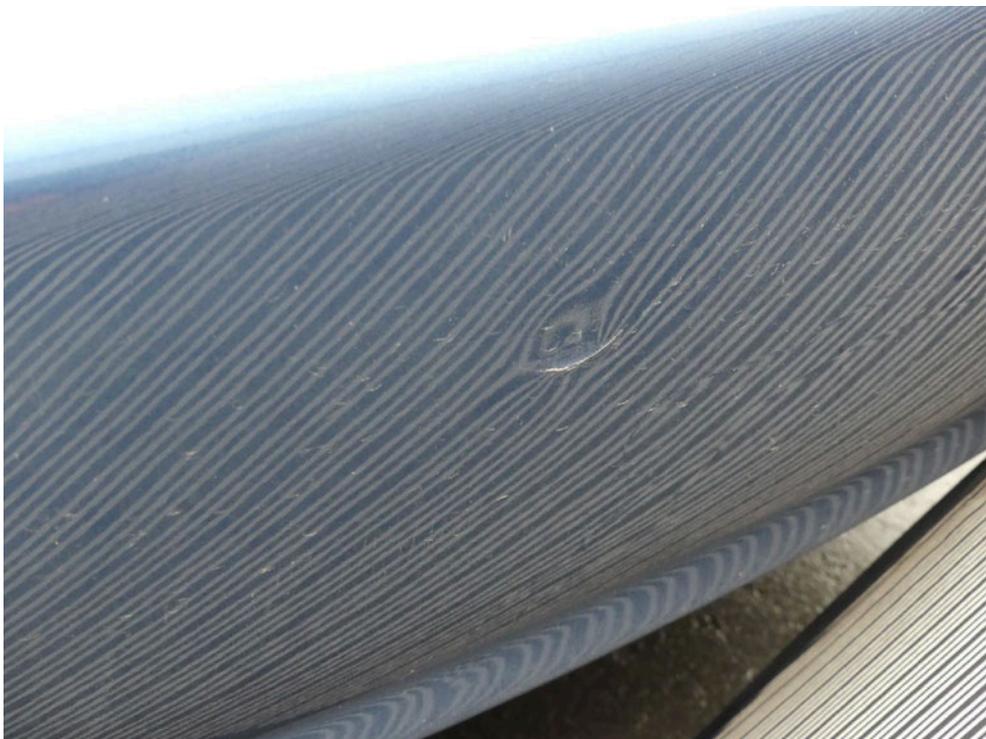
Bild: 53 Ansicht Heckverkleidung ...

Bild: 54 ... diese ist im Grundmaterial deformiert.

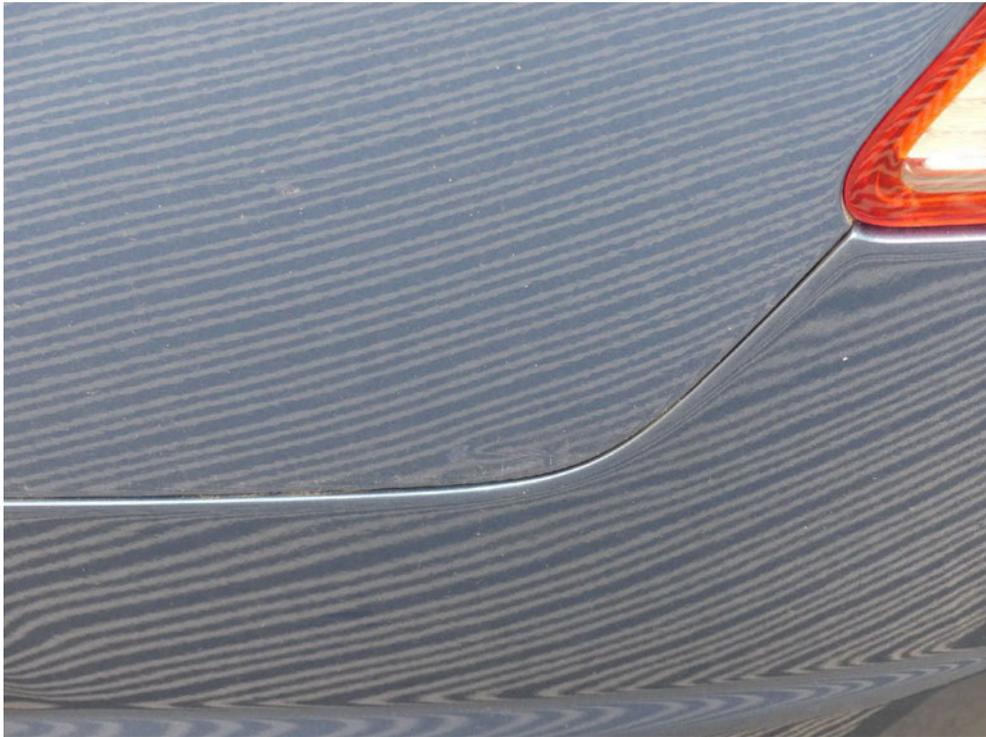
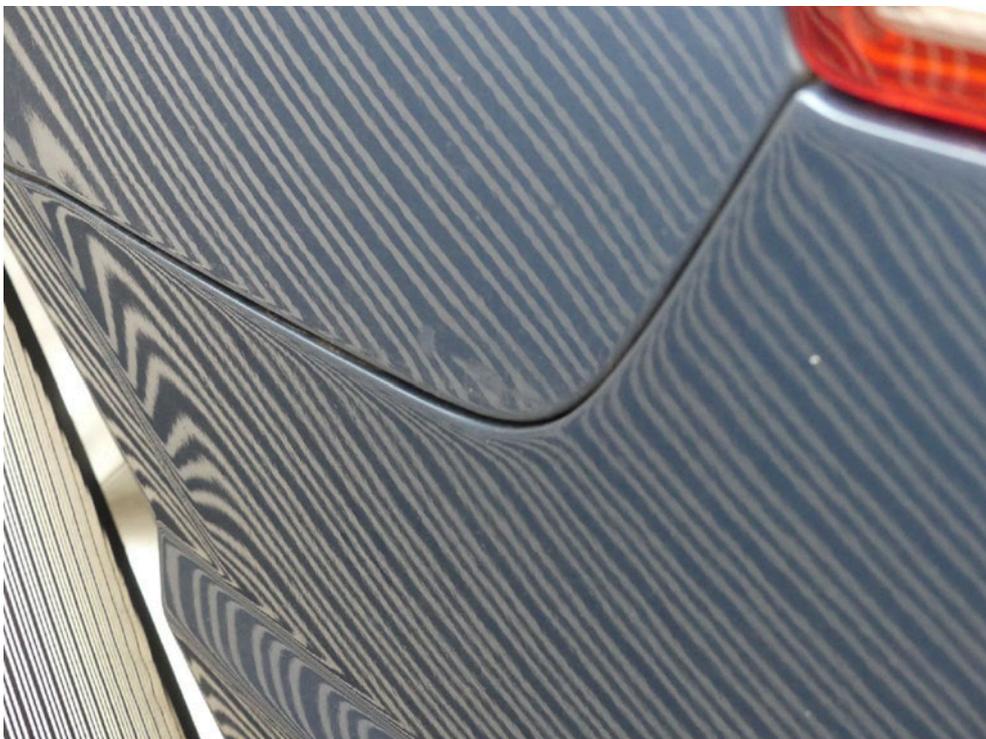
Bild: 55 Ansicht Seitenwand links ...

Bild: 56 ... diese ist leicht im Übergang zur Heckverkleidung gestaucht.

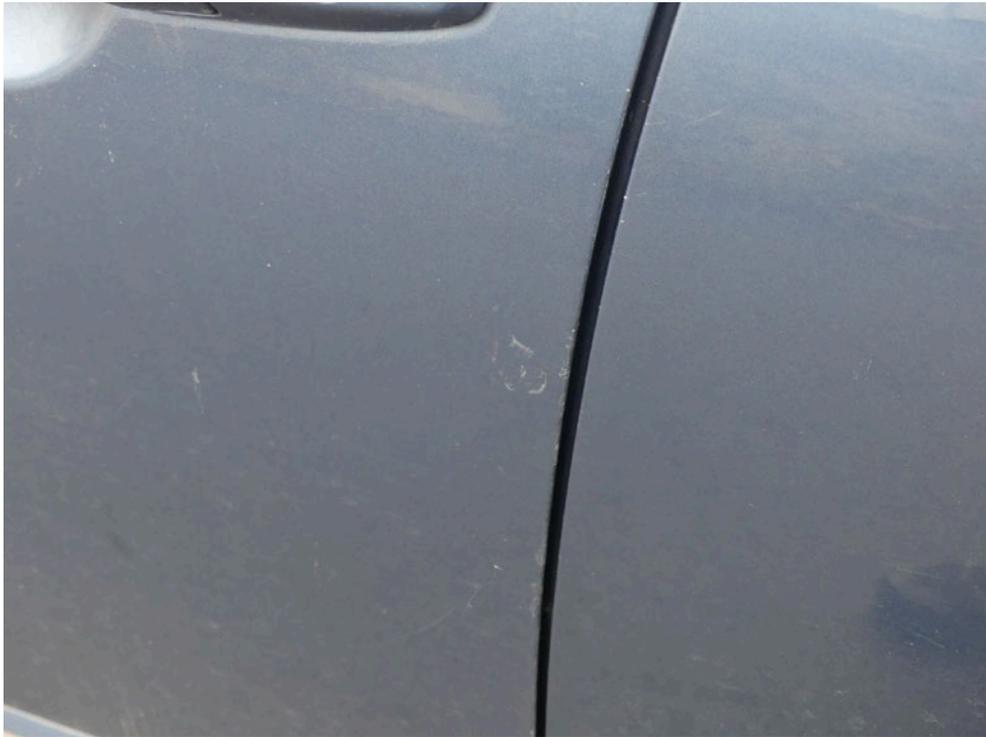
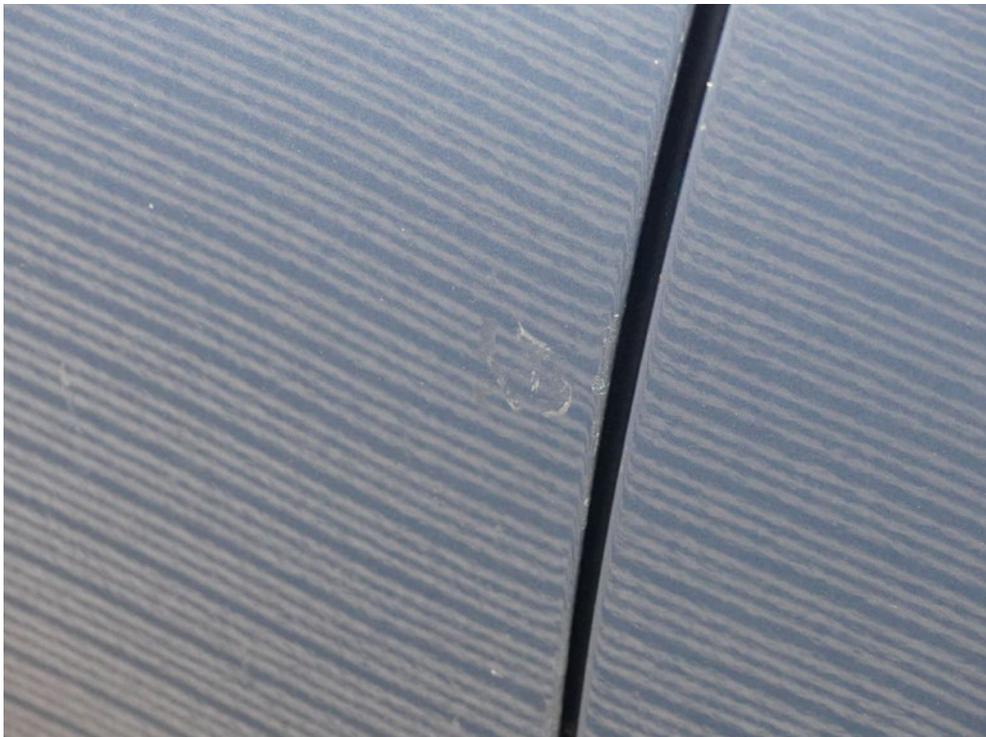
Bild: 57 Ansicht Fahrertür, der Lackaufbau ist partiell beschädigt.

Bild: 58 Einzeldarstellung in genäherter Perspektive.

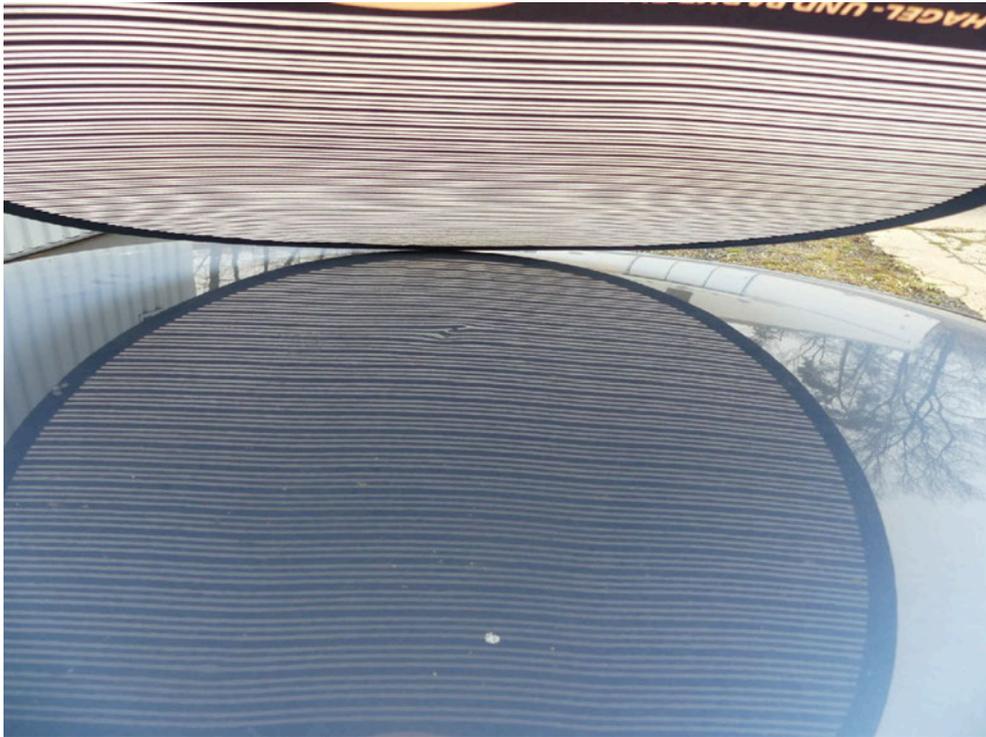
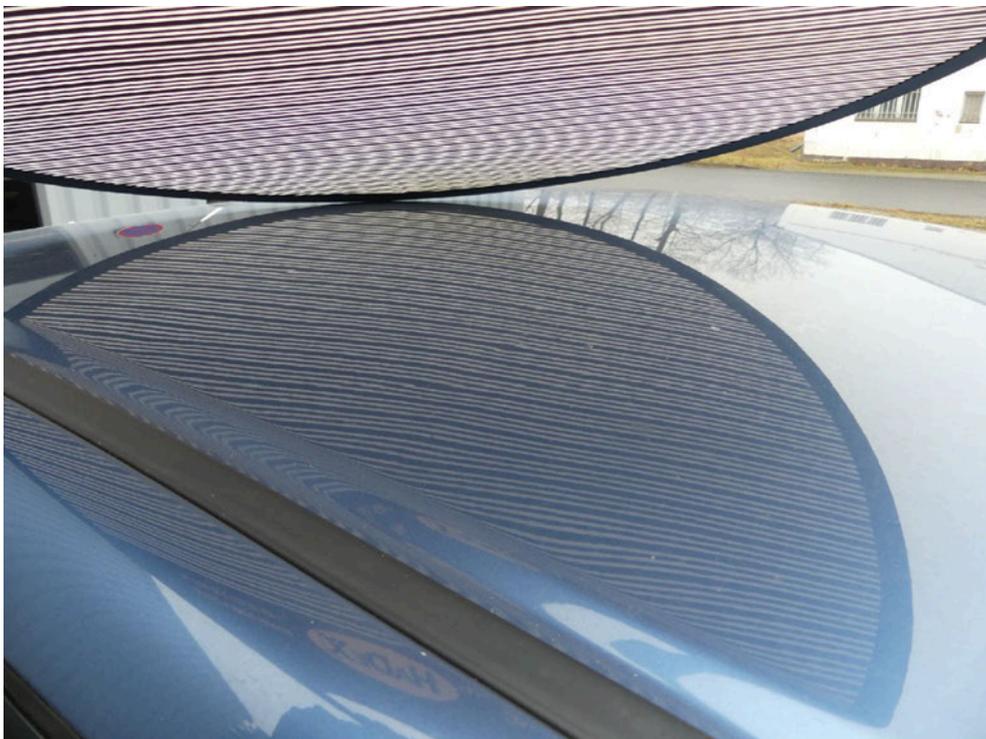
Bild: 59 Fahrzeugdach partiell punktuell gestaucht.

Bild: 60 Ansicht wie vor in geänderter Perspektive.

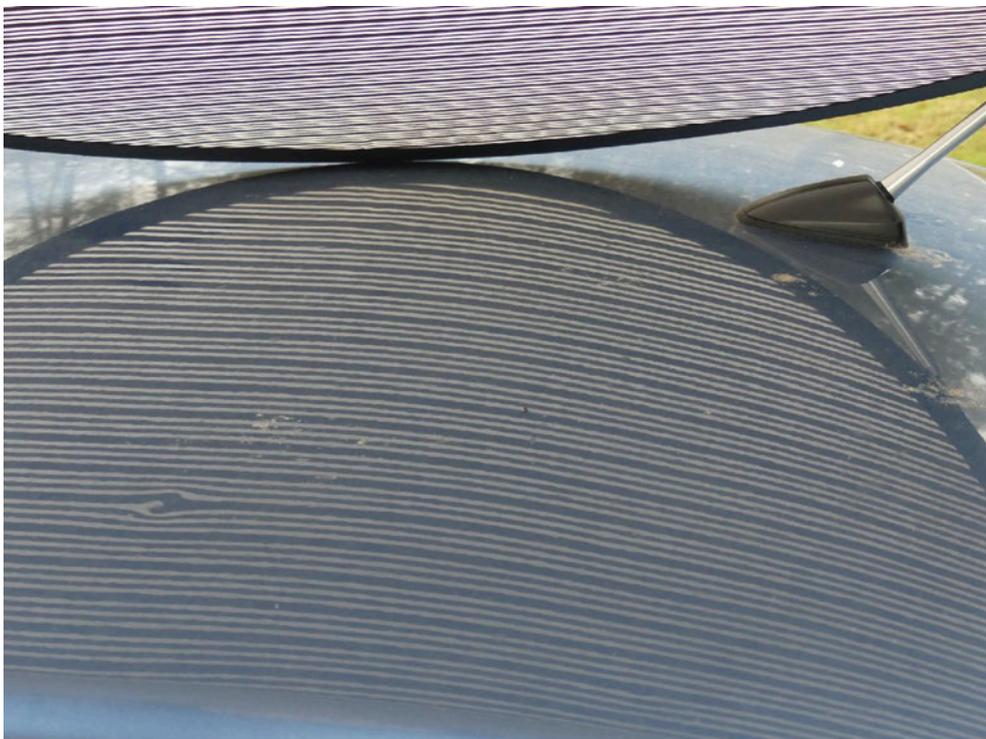
Bild: 62 Weiterhin sind Rückstände von Vogel-Kot vorhanden.
