Gebrauchtfahrzeug-Bewertung

Hersteller	Renault		
Modell	Megane II Grandtour (09.2003->), 1.6 16V, Advantage, 2005 - 2005		
Amtl. Kennzeichen		Besichtigungsdatum	14.03.2024
Vorgangsname	05339WF24	Farbe	Schwarz Perleeffekt
Anzahl Halter	Unbekannt	DAT Europa-Code®	01 720 106 027 0021 DE002 4260
Erstzulassung / HU	02.06.2005 /	KBA-Schlüssel	3333/AGN
Laufleistung (abgelesen)	210.656 km	Aufbau	Kombi
VIN	VF1KM0C0H33665111	Sitzplätze / Türen	5 / 5
Leistung	83 kW / 113 PS	Schadstoffklasse EU	unbekannt
Hubraum	1598 ccm	Zustand	mangelhaft
Motorart	Benzin	Unfallschaden	Unfallschaden (repariert)
Getriebe	Getriebe 5-Gang

Gutachten

Fahrzeugbewertung

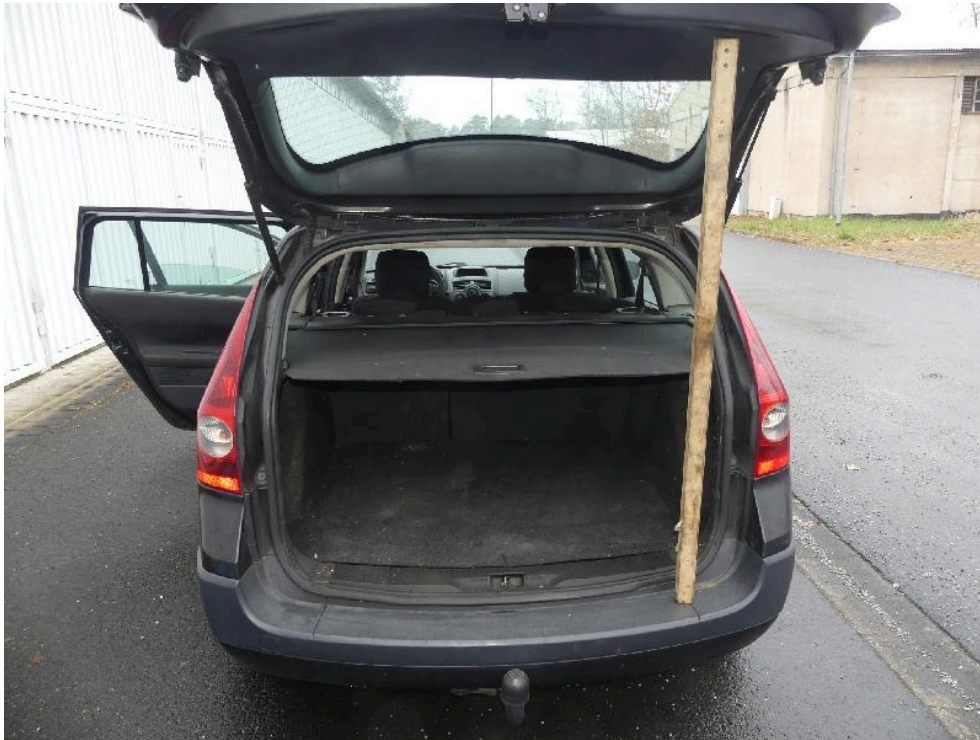
Bild: 25 Ansicht Kofferraum bei geöffneter Heckklappe, die Gasdruckdämpfer sind ohne Funktion.

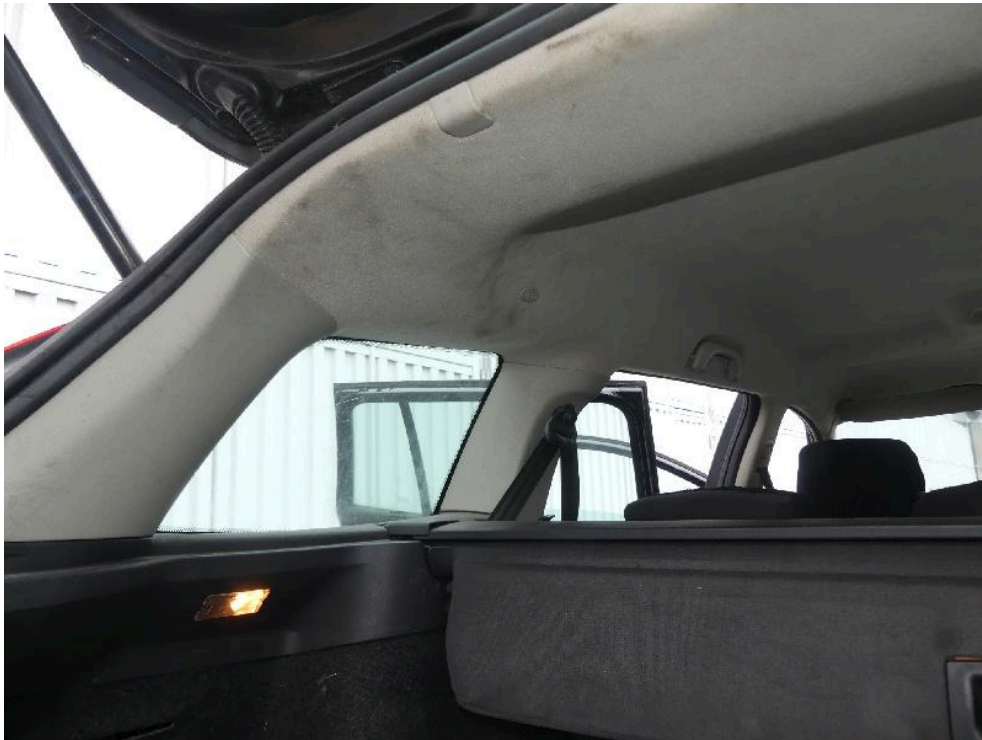
Bild: 27 Verschmutzung Innenraum

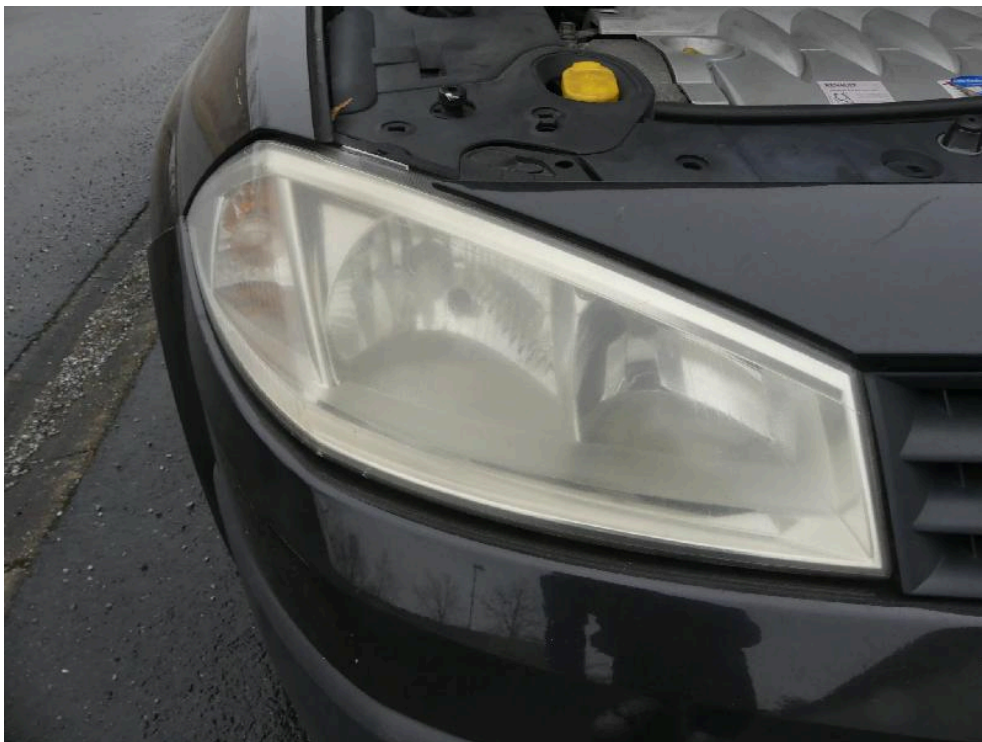
Bild: 42 Hauptscheinwerfer rechts blind

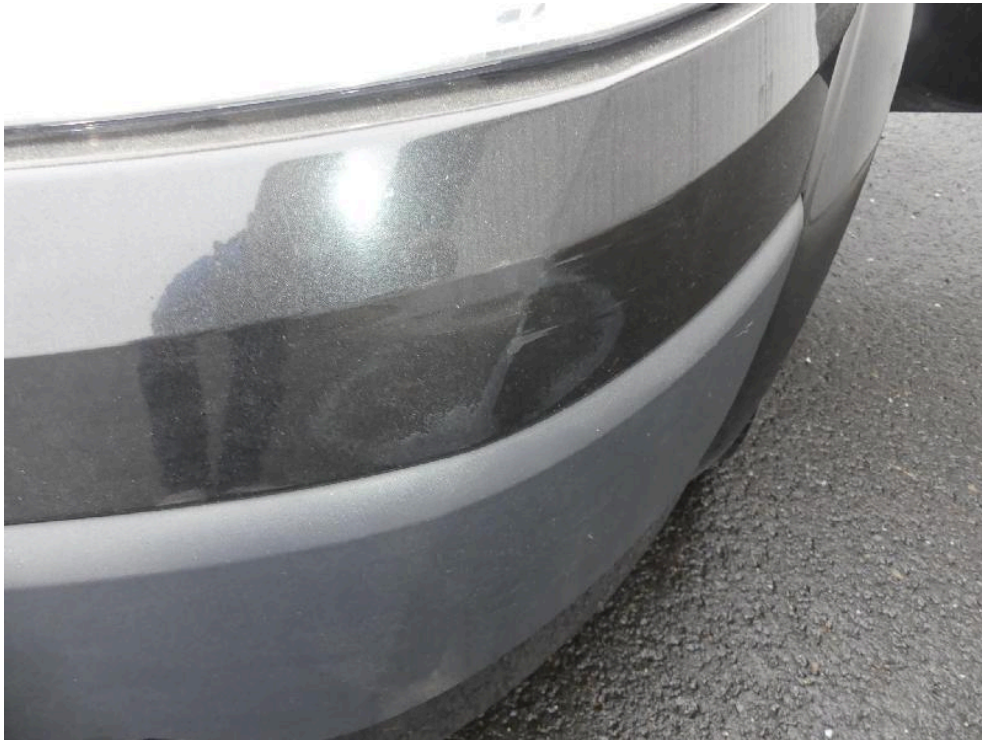
Bild: 49 Frontverkleidung im Lackaufbau markiert.

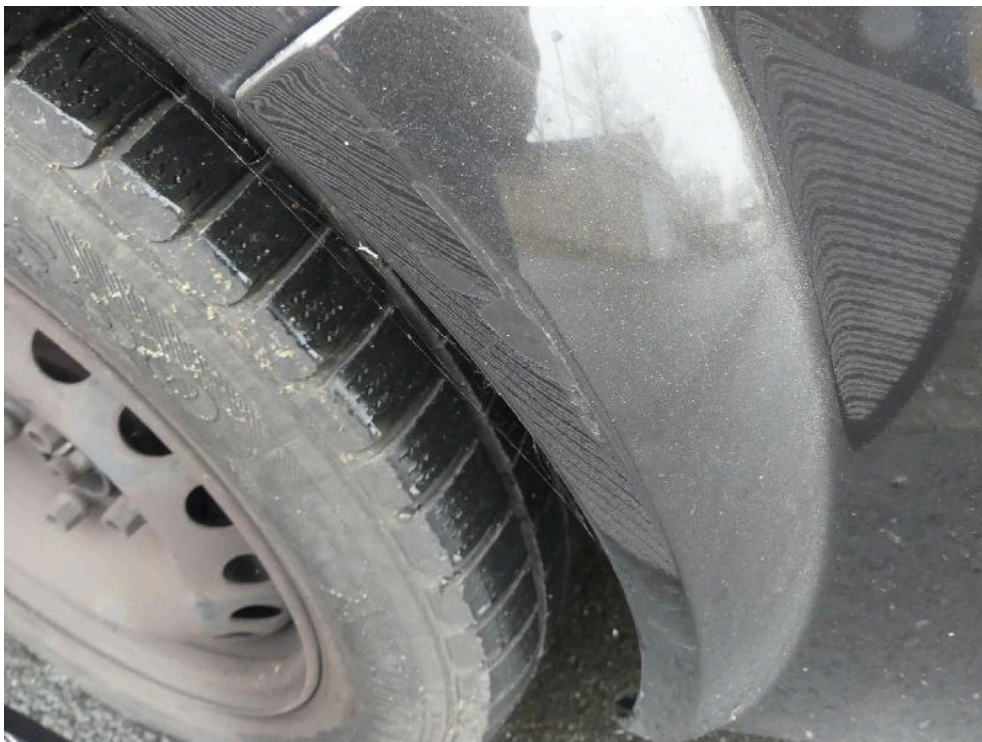
Bild: 50 Frontverkleidung rechts im Lackaufbau abgetragen.

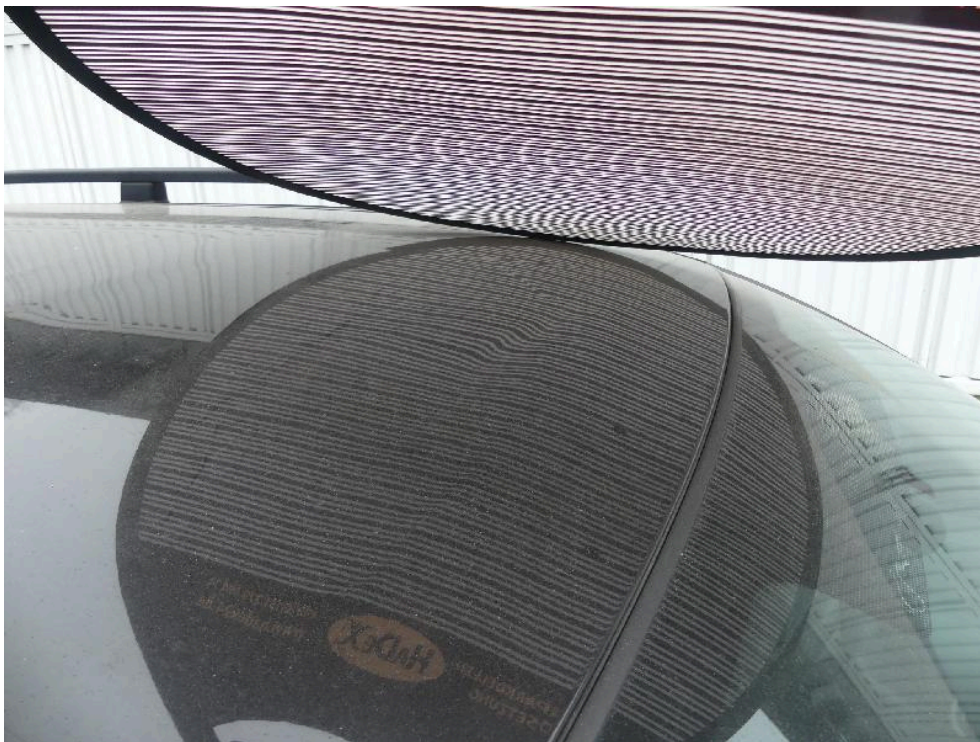
Bild: 52 Fahrzeugdach deformiert.

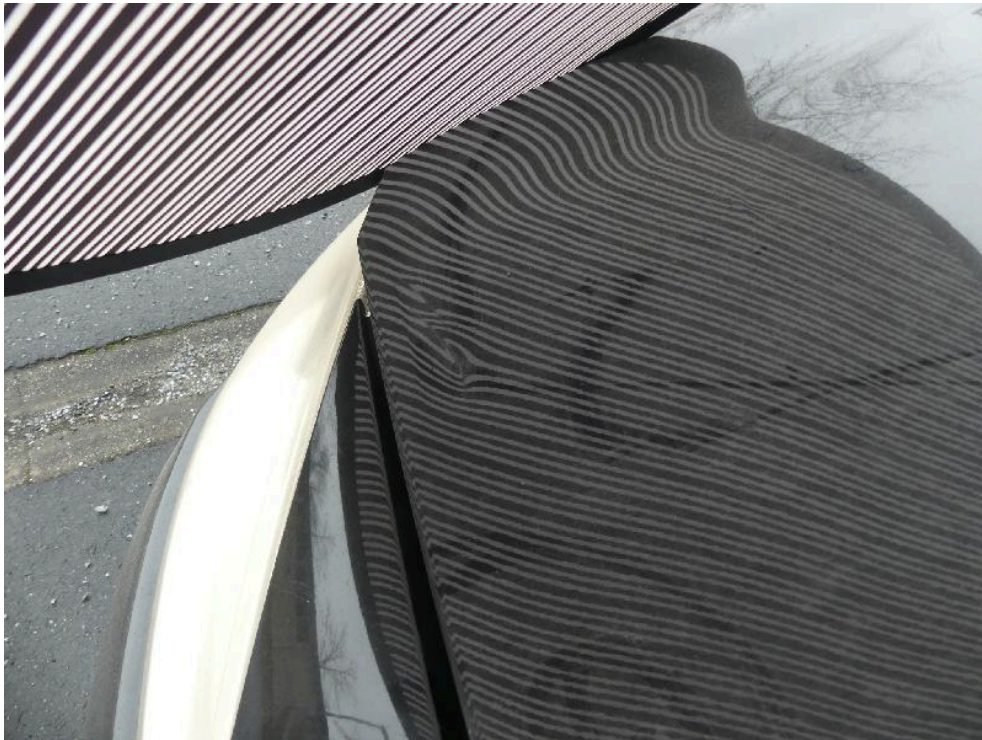
Bild: 53 Motorhaube partiell gestaucht.

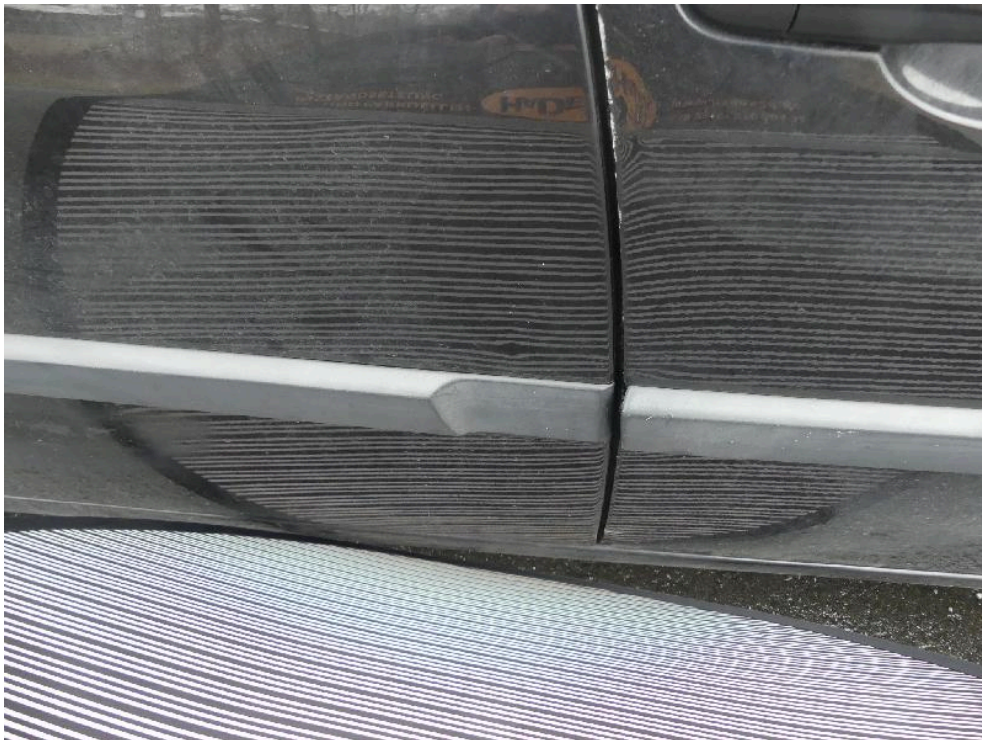
Bild: 54 Punktuelle Stauchung Fondtür rechts.

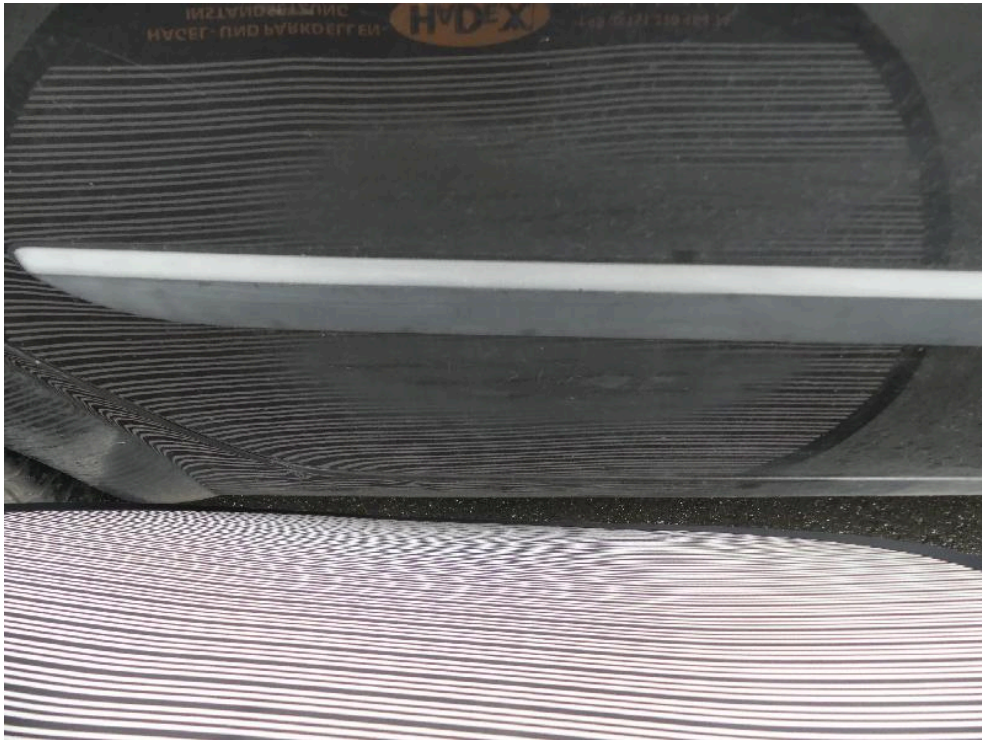
Reparierte Vorschäden	Seitenwand links und rechts instandgesetzt und lackiert.
Nichtreparierte Vorschäden	Gebrauchsspuren / Gebrauchsschäden
Bemerkung	Lackschichtdickenmessung durchgeführt - Nachlackierung feststellbar: Seitenwand links + rechts, Fondtür links, Fahrertür

Bild: 55 Fondtür rechts sichtbar nachlackiert.

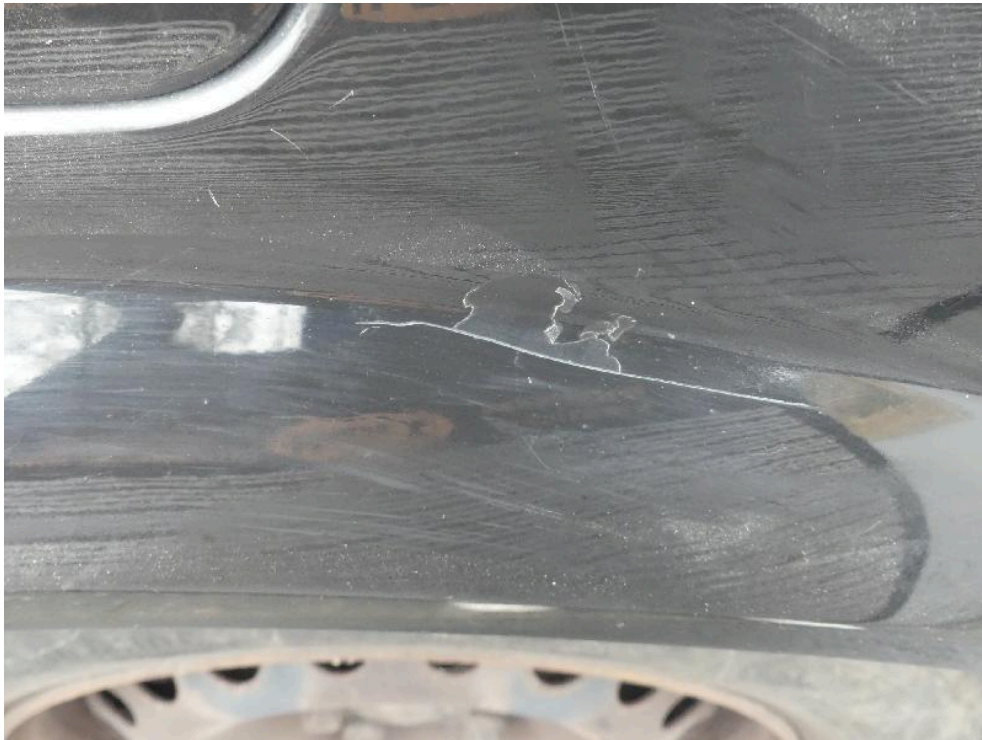
Bild: 57 Klarlack löst sich sichtbar ab.

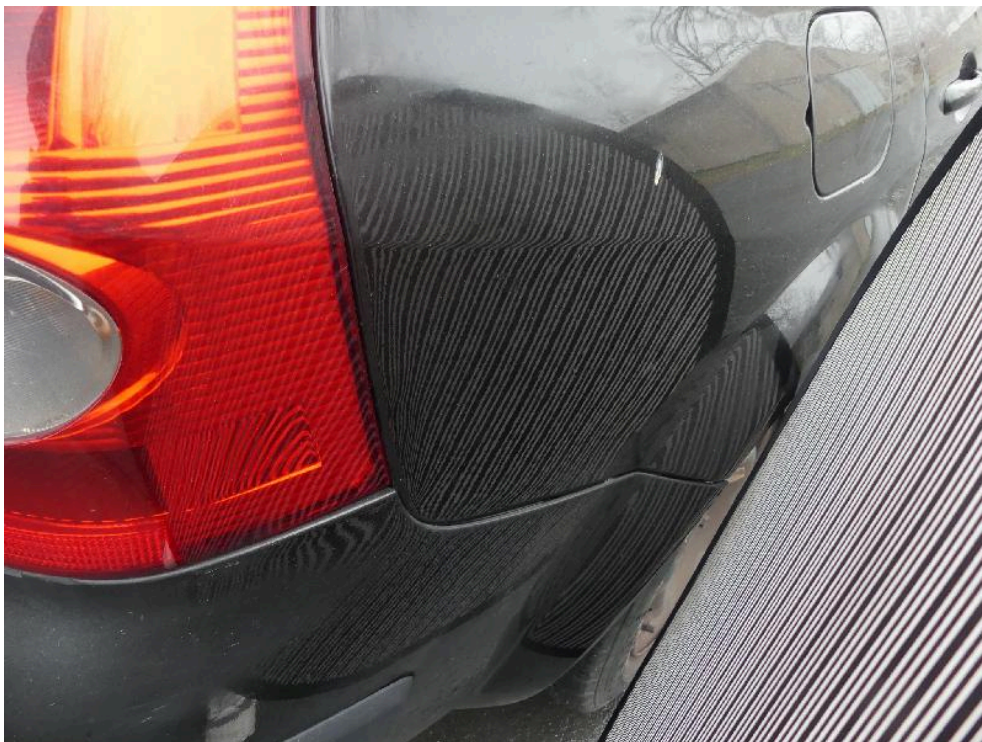
Motorhaube	126 µm
Kotflügel, vorn rechts	n. messbar µm
Tür, vorn rechts	143 µm
Tür, hinten rechts	1240 µm
Seitenwand, hinten rechts	1980 µm
Heckklappe	112 µm
Seitenwand, hinten links	1420 µm
Tür, hinten links	153 µm
Tür, vorn links	213 µm
Kotflügel, vorn links	n. messbar µm
Dach	138 µm

Bild: 58 Seitenwand rechts partiell aufgeworfen.

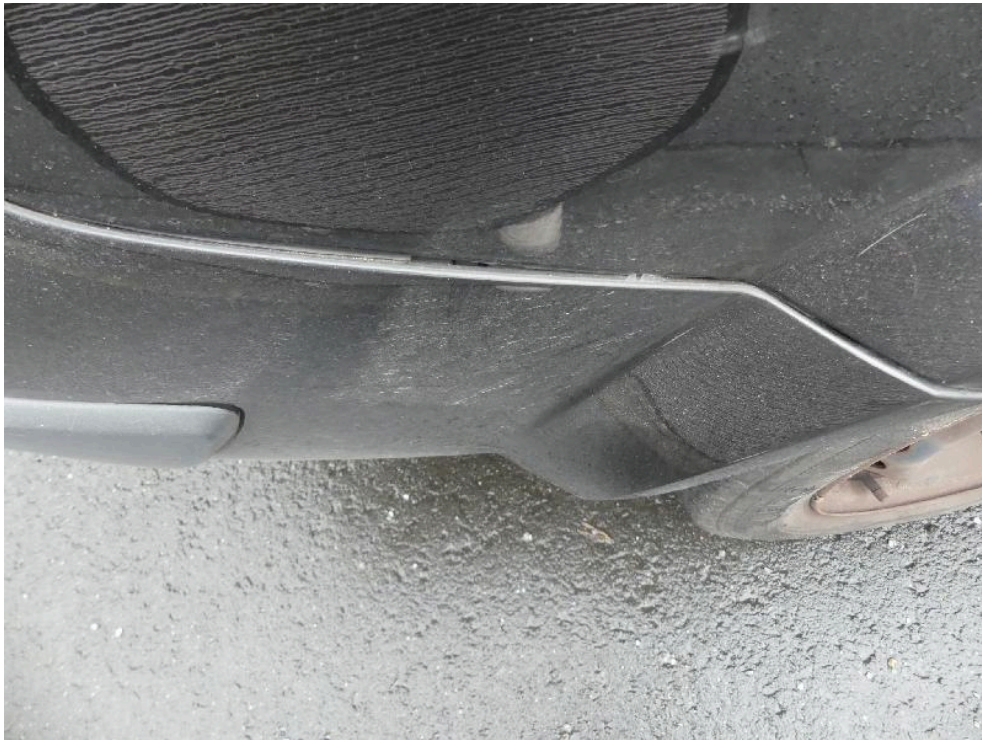
Bild: 59 Heckverkleidung weist rechtsseitig eine veränderte Einbaulage auf.

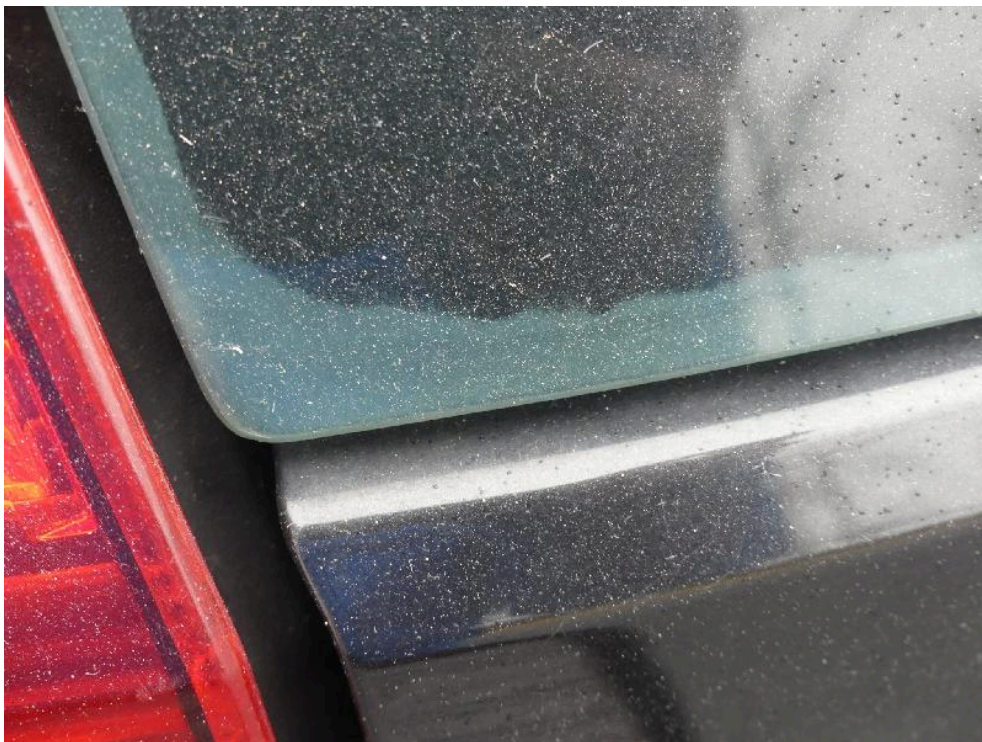
Bild: 68 Heckscheibe angelaufen

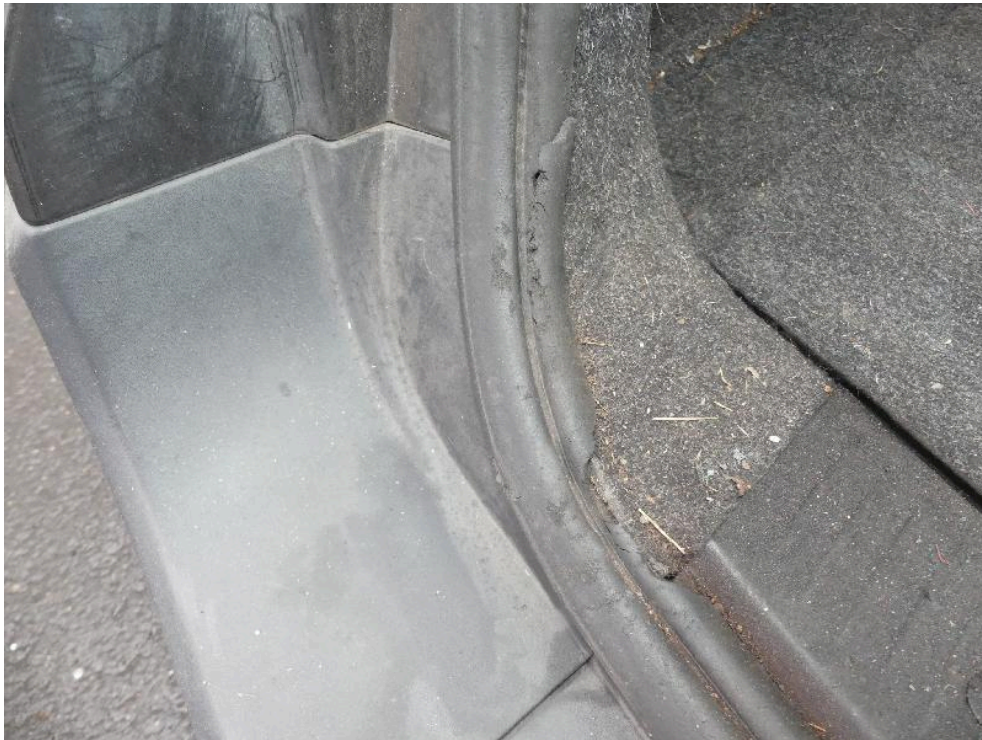
Bild: 69 Dichtung Heckklappe beschädigt.

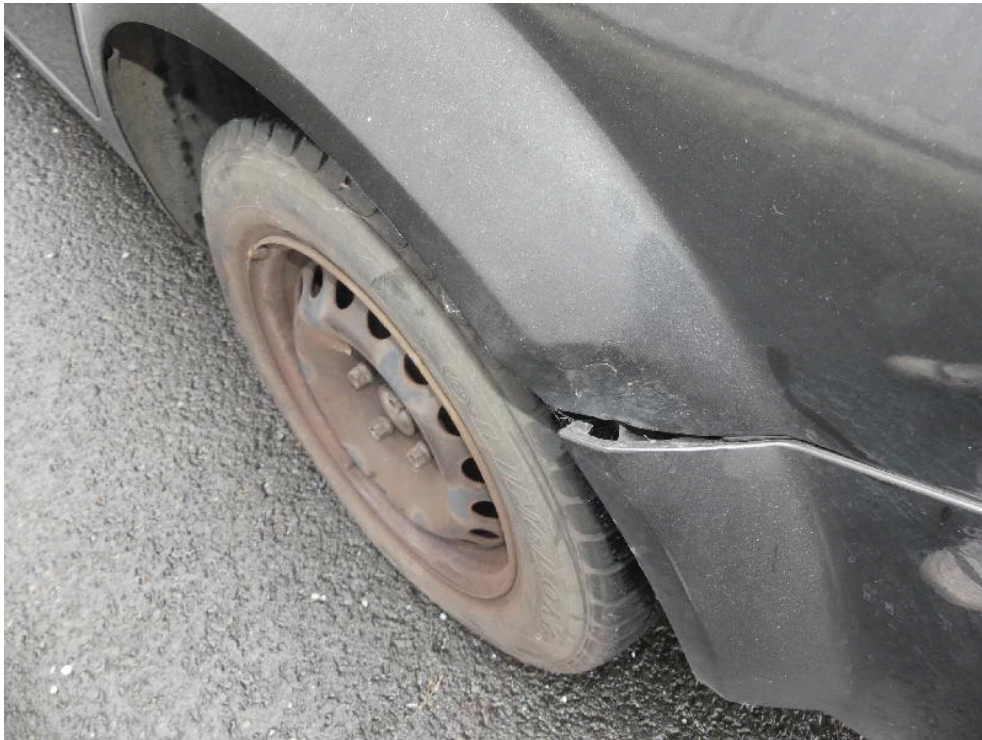
Bild: 71 Seitenwand links deformiert.

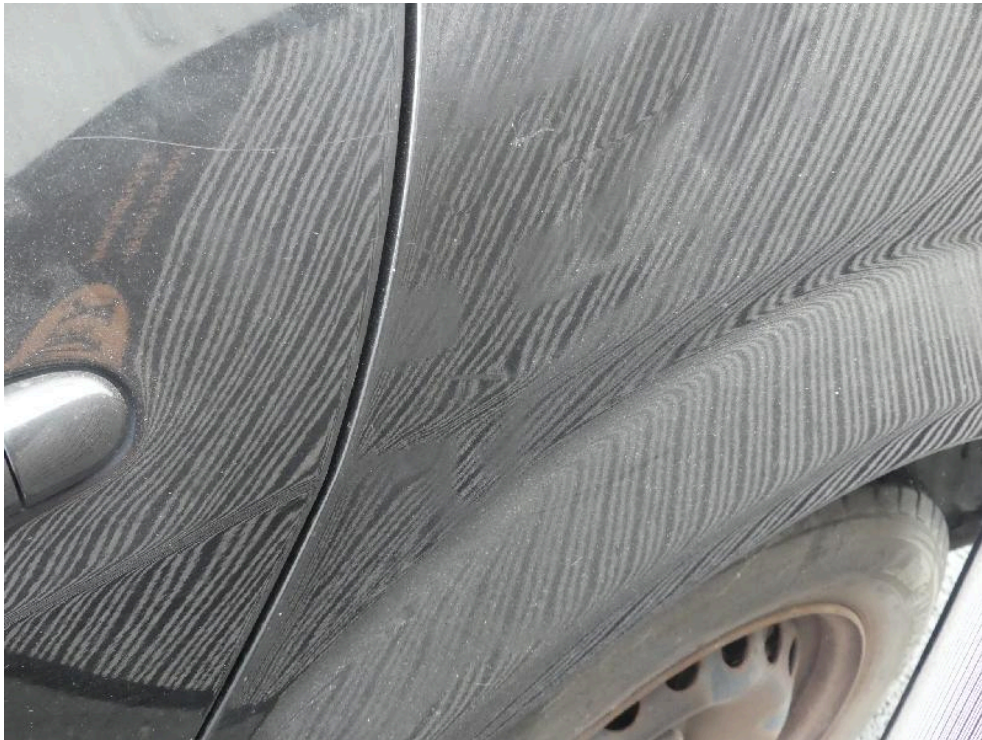
Bild: 73 Seitenwand links beschädigt.

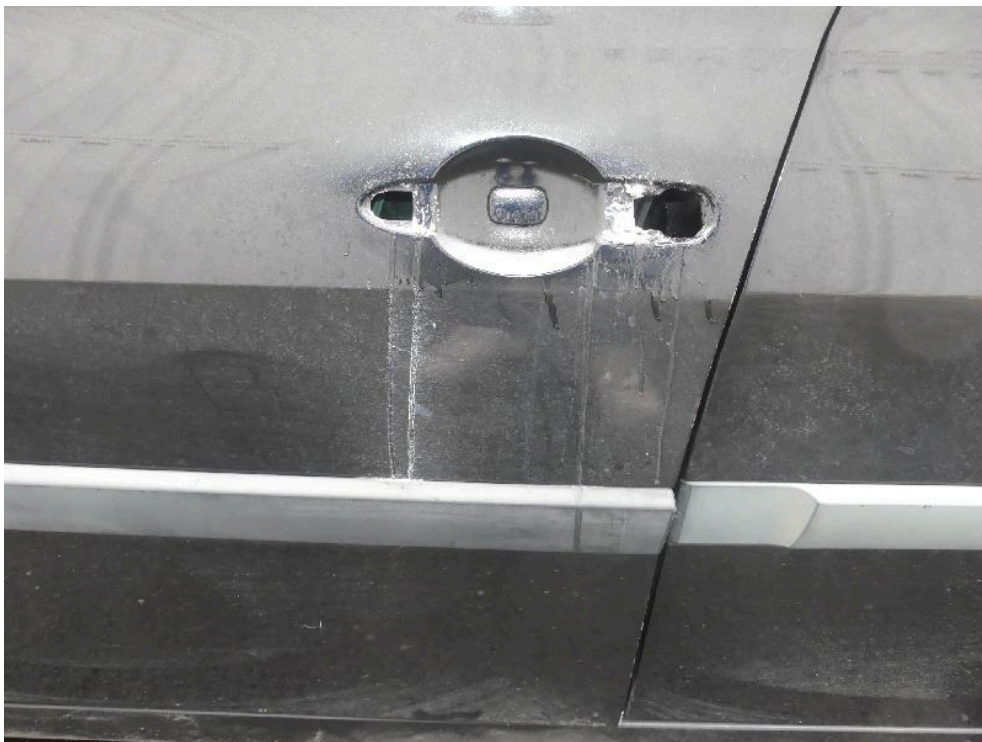
Bild: 74 Türgriff Fahrentür fehlt.

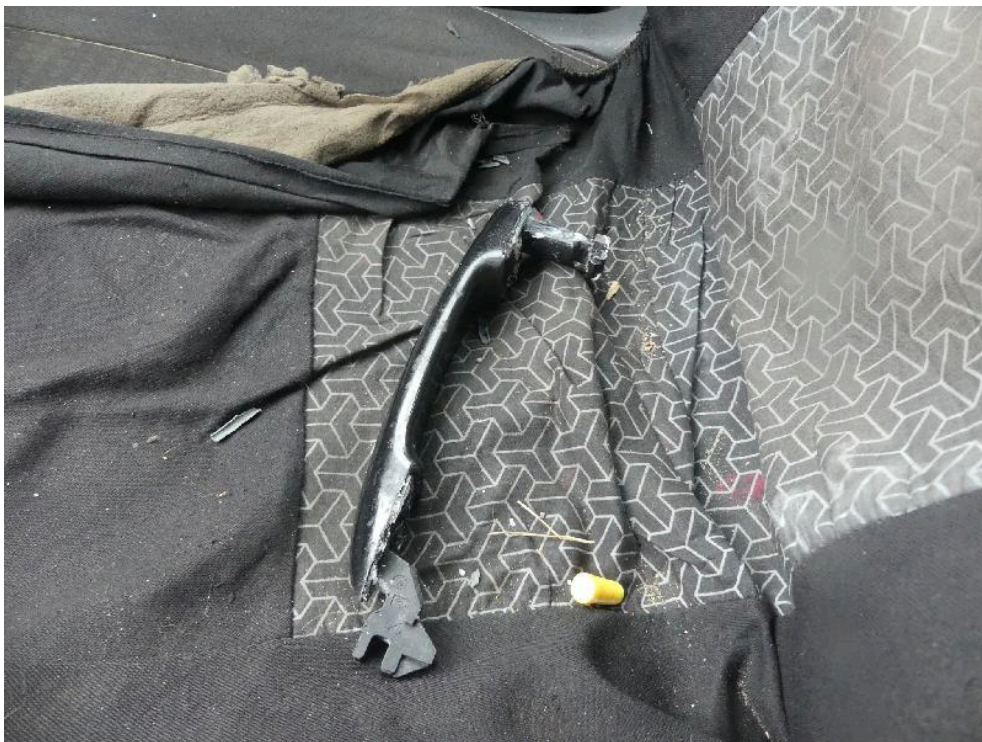
Bild: 76 Loser Türöffner Fahrertür vorhanden.
