Fahrzeugbewertung

vom 16.01.2025

Seat

Ibiza / Stella

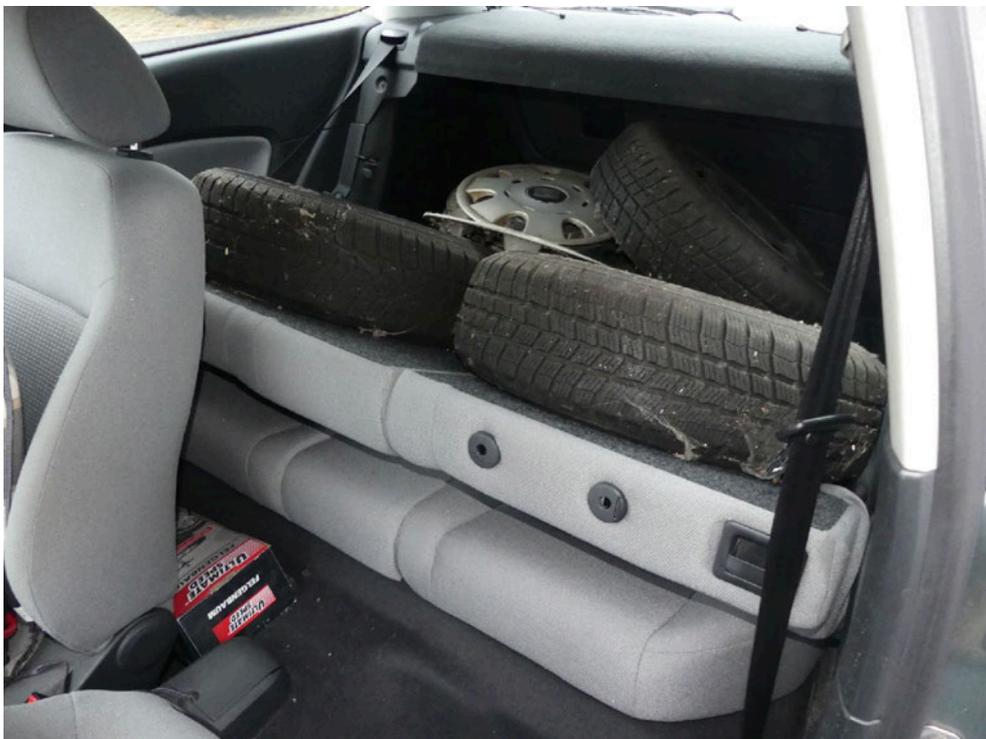
Bild: 18 Ansicht Fondbereich, Winterbereifung vorhanden.

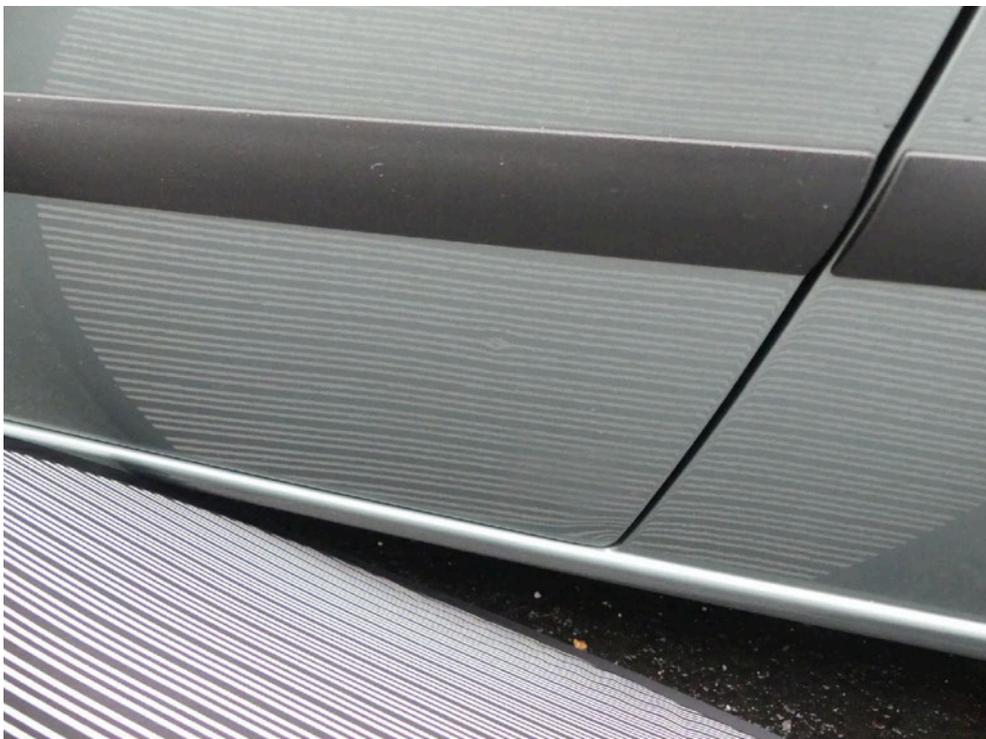
Bild: 42 Fahrertür punktuelle Eindellung.

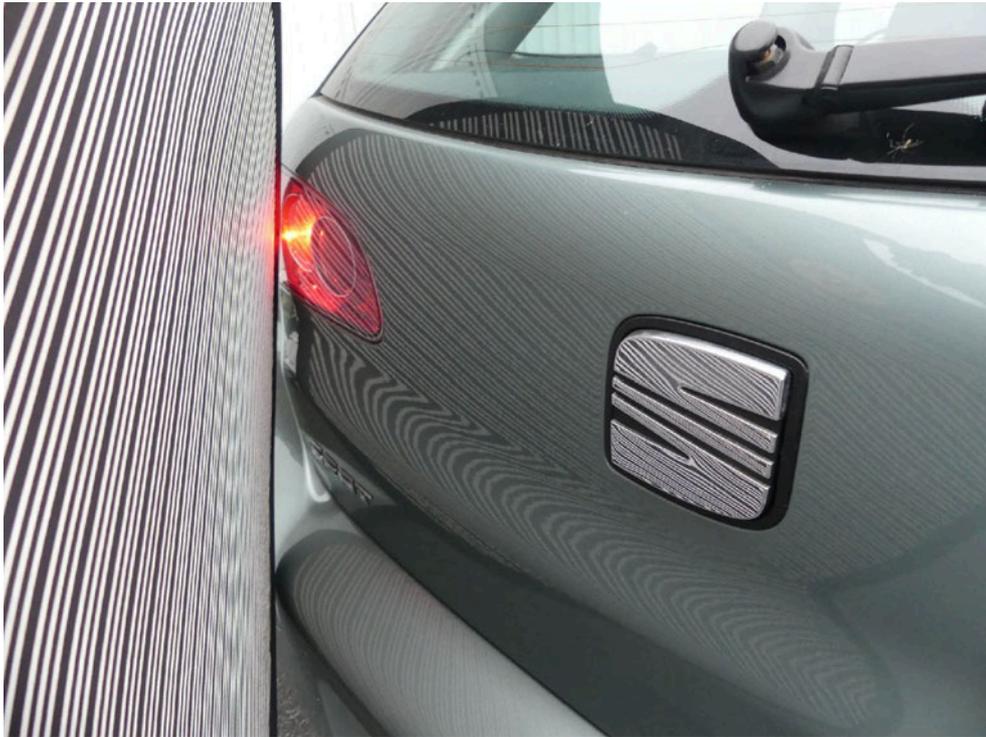
Bild: 43 Heckklappe partiell verworfen

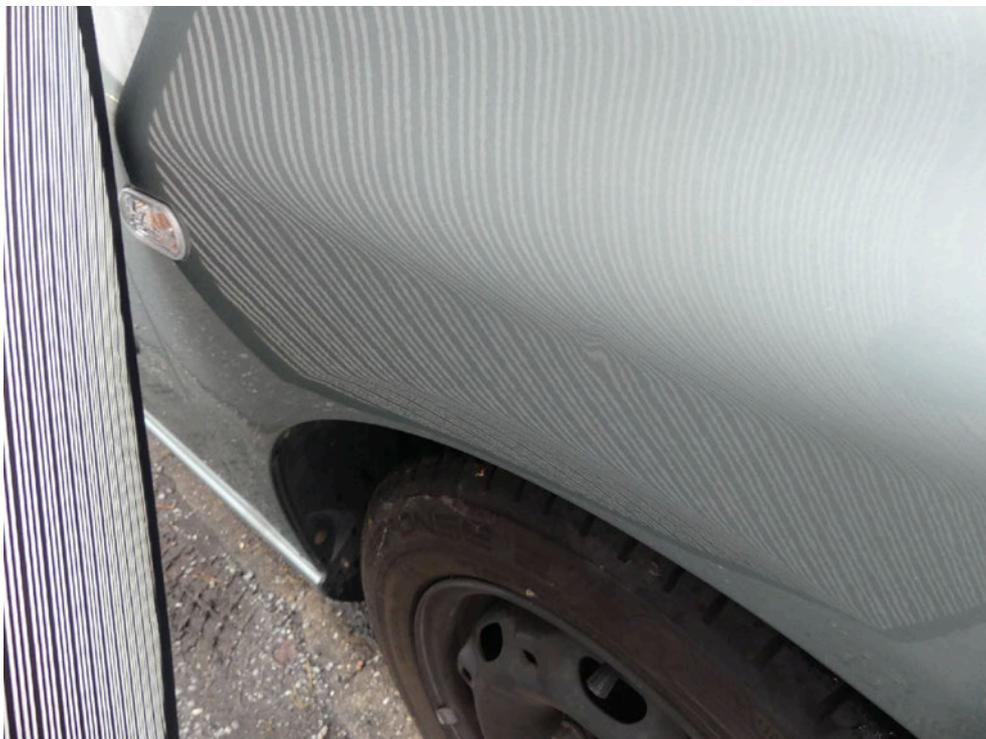
Bild: 44 Kotflügel vorn rechts punktuelle Eindellung

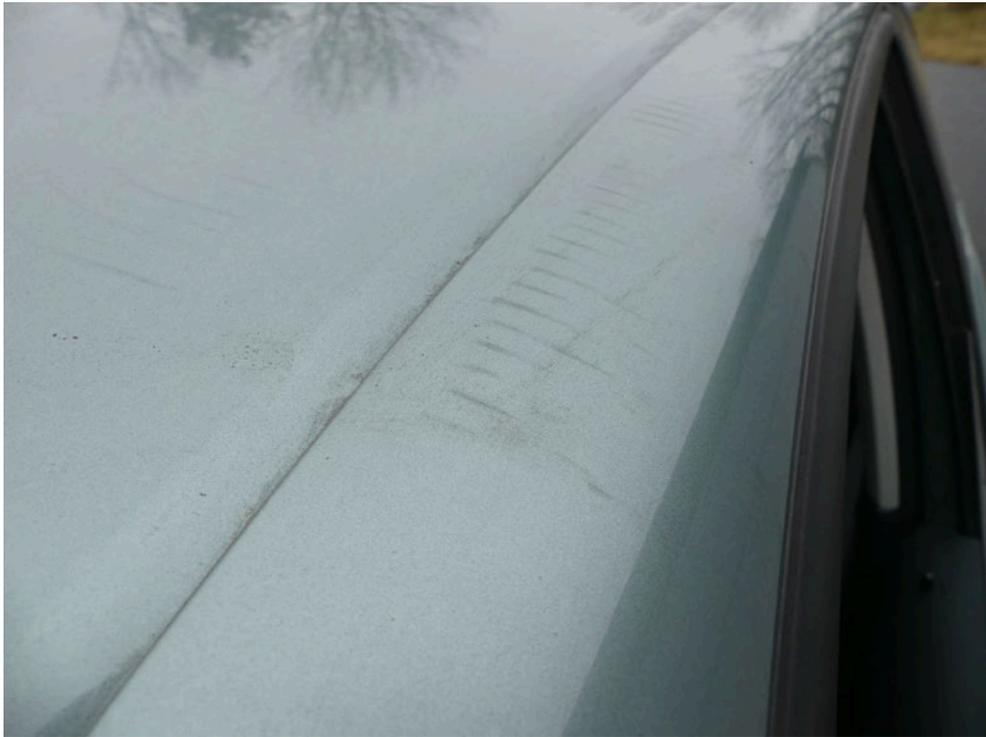
Bild: 45 Einzeldarstellung, diverse leichte Markierungen im gesamten Lackaufbau vorhanden.

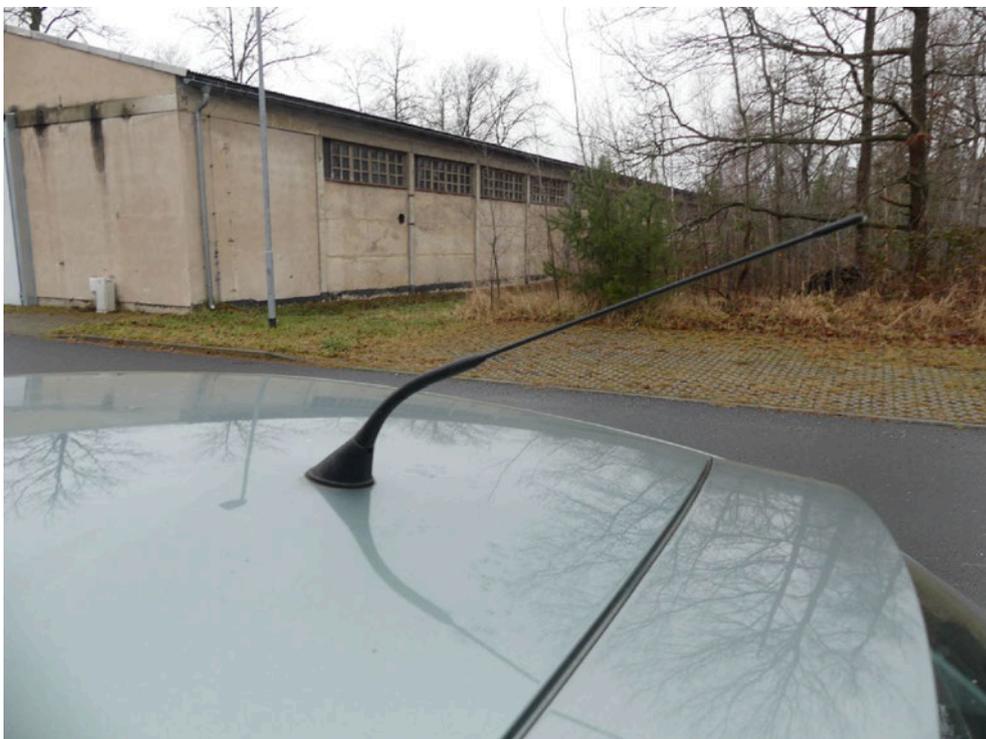
Bild: 46 Antennenstab verbogen.

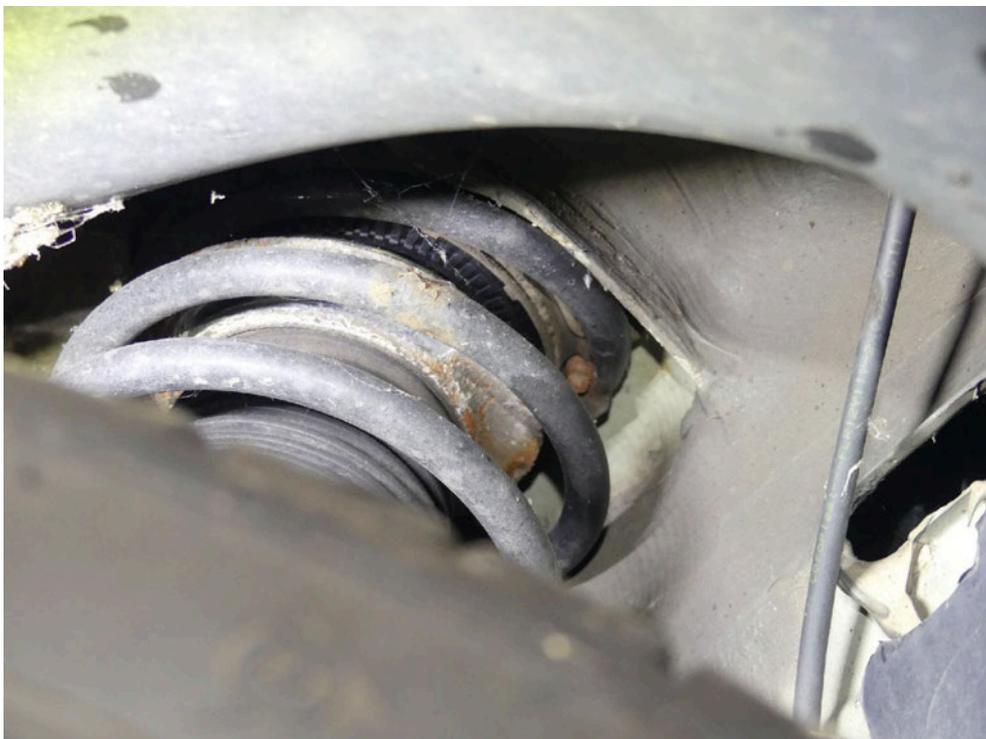
Bild: 48 Detailansicht, Feder vorn links gebrochen !!

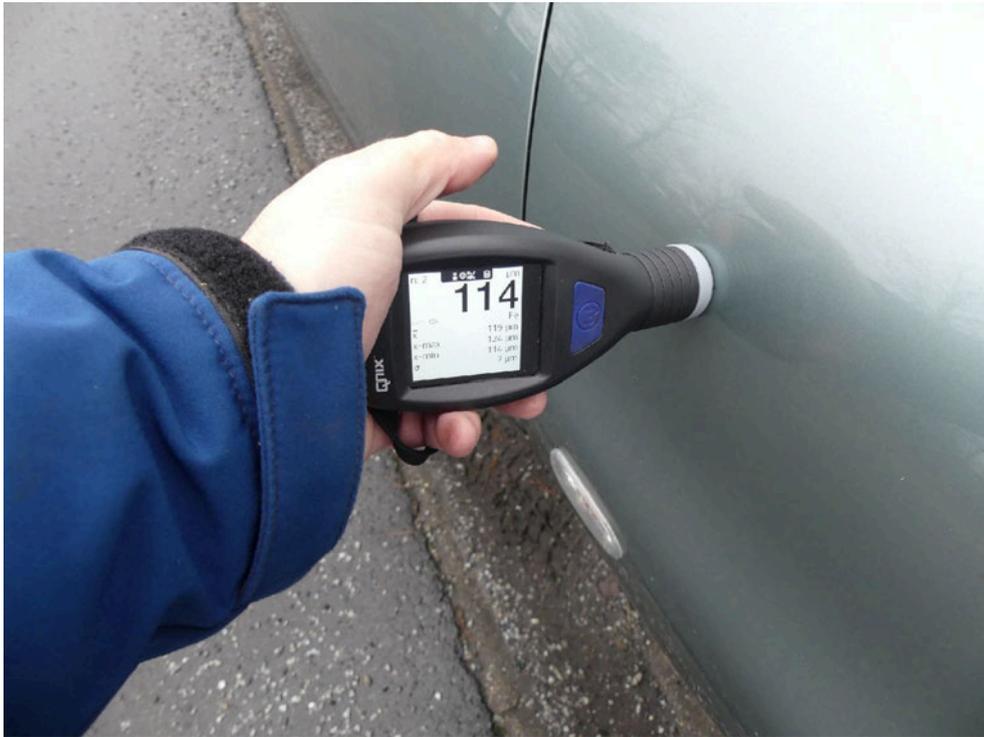
Motorhaube	124 µm
Kotflügel, vorn rechts	114 µm
Tür, vorn rechts	108 µm
Seitenwand, hinten rechts	122 µm
Heckklappe	109 µm
Seitenwand, hinten links	99 µm
Tür, vorn links	106 µm
Kotflügel, vorn links	113 µm
Dach	113 µm

Eine Überprüfung der Lackschichtdicke mittels Lackschichtdickenmessgerät, ergab **keine** feststellbare Nachlackierung am gegenständlichen Fahrzeug.

Bild: 53 Ausweisung Lackschichtdickenmessung vorgenommen, Messwerte dem beiliegenden Protokoll entnehmen.
