# Fahrzeugbewertung

Mercedes-Benz

C -Klasse Sportcoupe / C 180

## **G u t a c h t e n**

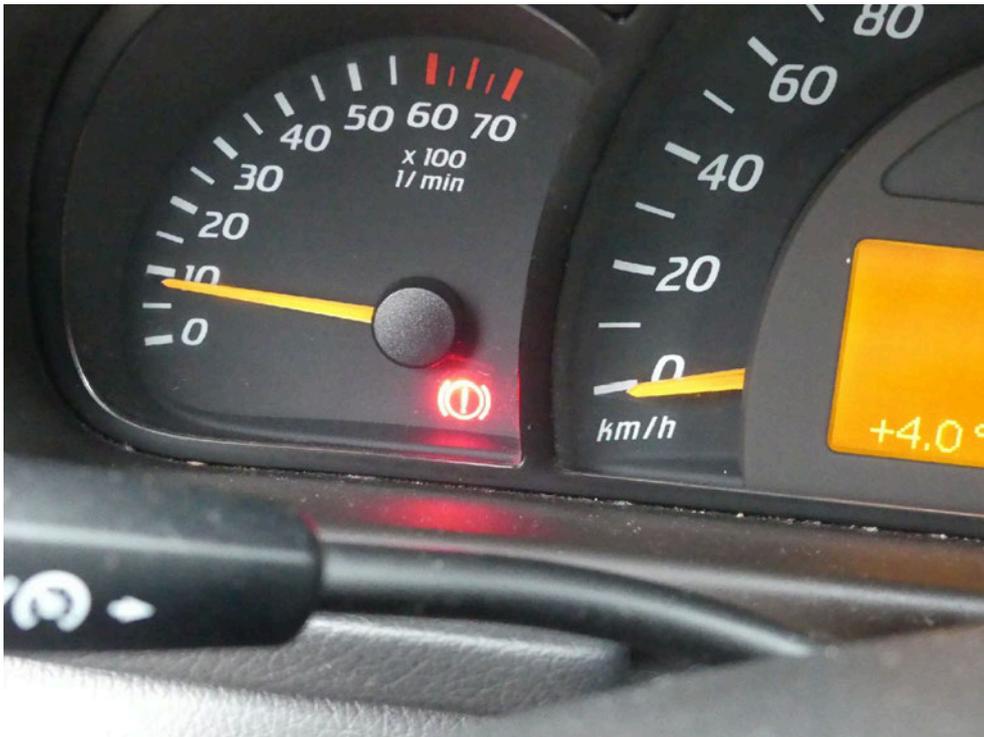
- optischer Zustand: Fahrzeug ungereinigt, nicht sauber
- !!! Deutsche Zulassung !!!
- Halteranzahl 5
- 1x Fahrzeugschlüssel vorhanden
- Starterbatterie leer -> Starthilfe notwendig
- Motorlauf geprüft / Probefahrt - 100m durchgeführt
- Fehlerhinweis Feststellbrems löst nicht
- Service B überfällig
- weitere Mängel / Schäden der Bildanlage entnehmen !!!

Bild: 15 Fehler Bremsanlage, Feststellbremsanlage lässt sich nicht lösen.

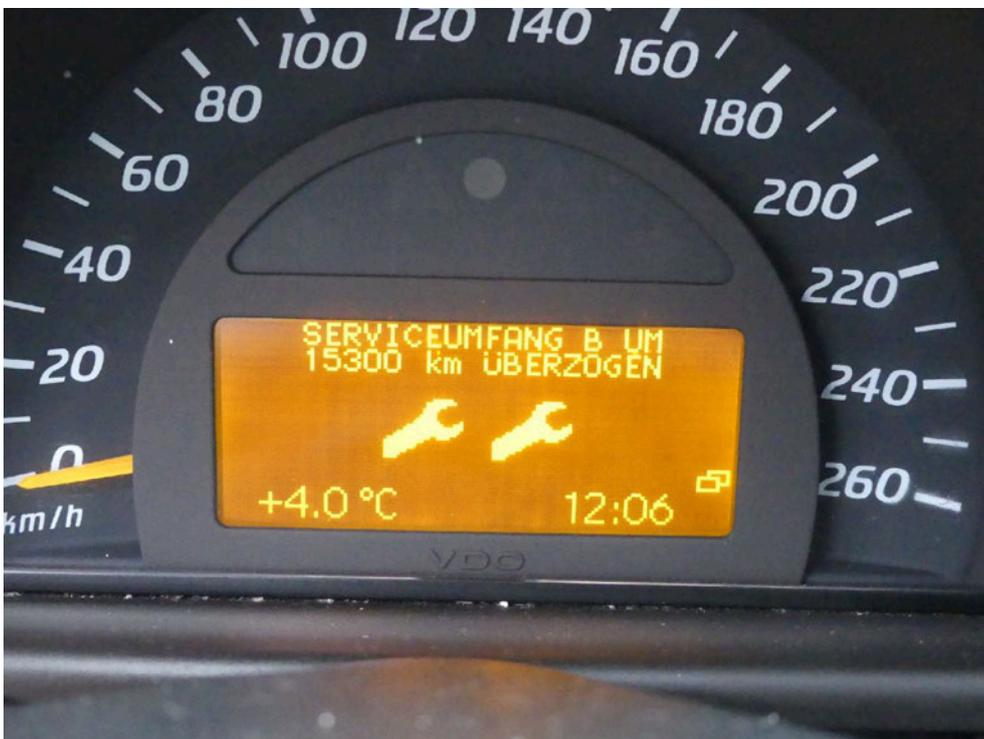
Bild: 16 Ausweisung Service B überfällig.

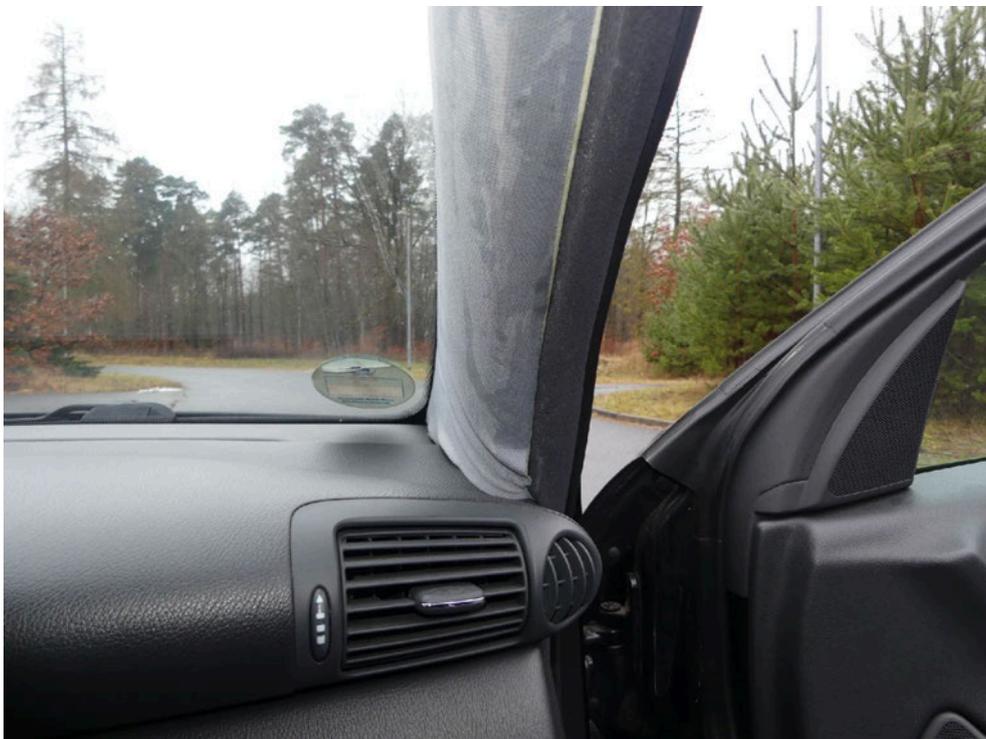
Bild: 32 Detailansicht A-Säule rechts, Stoffbezug löst sich partiell ab.

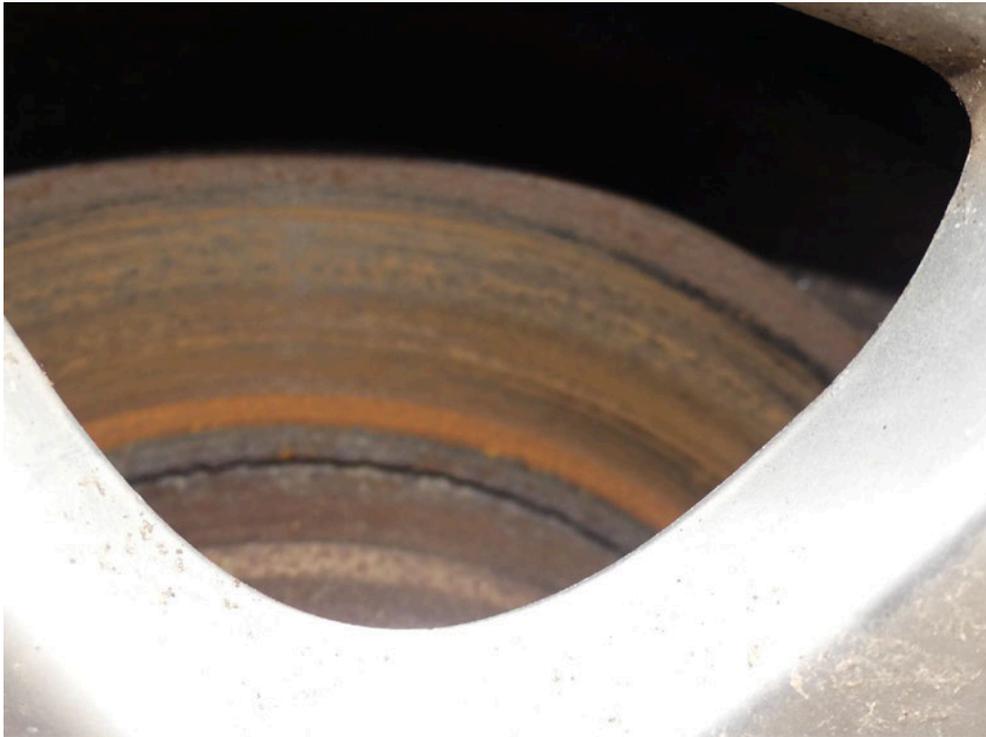
Bild: 41 Ansicht Bremsanlage, signifikante Standschäden vorhanden.

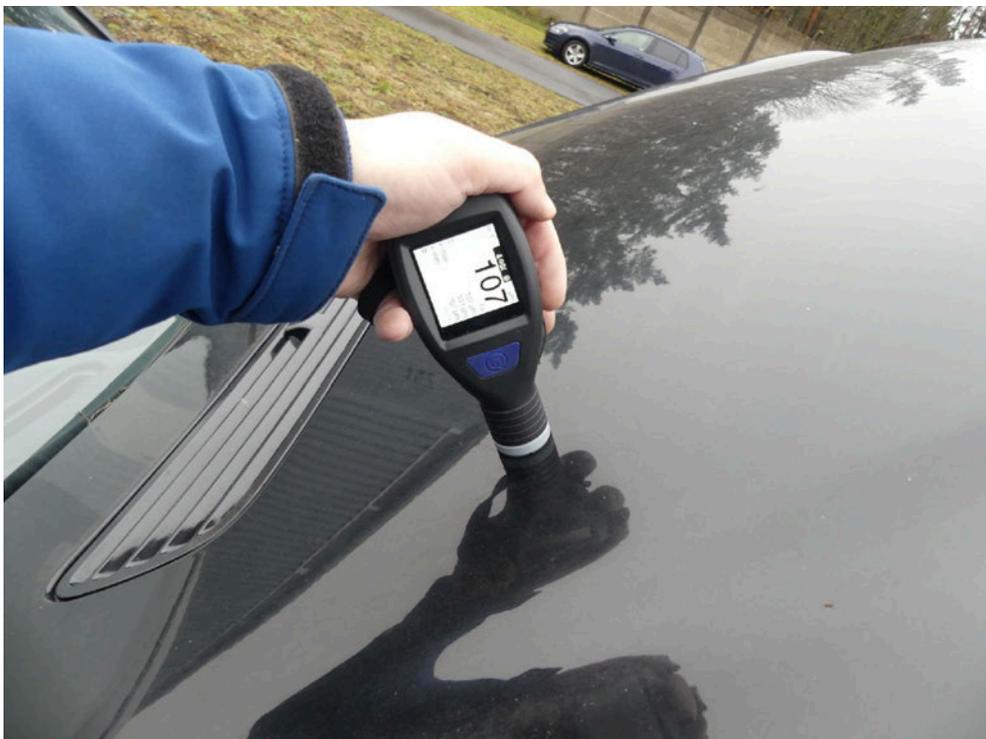
Motorhaube	107 µm
Kotflügel, vorn rechts	223 µm
Tür, vorn rechts	181 µm
Seitenwand, hinten rechts	350 µm
Heckklappe	91 µm
Seitenwand, hinten links	430 µm
Tür, vorn links	233 µm
Kotflügel, vorn links	210 µm
Dach	120 µm

Eine Überprüfung der Lackschichtdicke mittels Lackschichtdickenmessgerät, ergab eine feststellbare Nachlackierung am gegenständlichen Fahrzeug.

Bild: 44 Ausweisung Lackschichtdickenmessung vorgenommen, Messwerte dem beiliegenden Protokoll entnehmen.

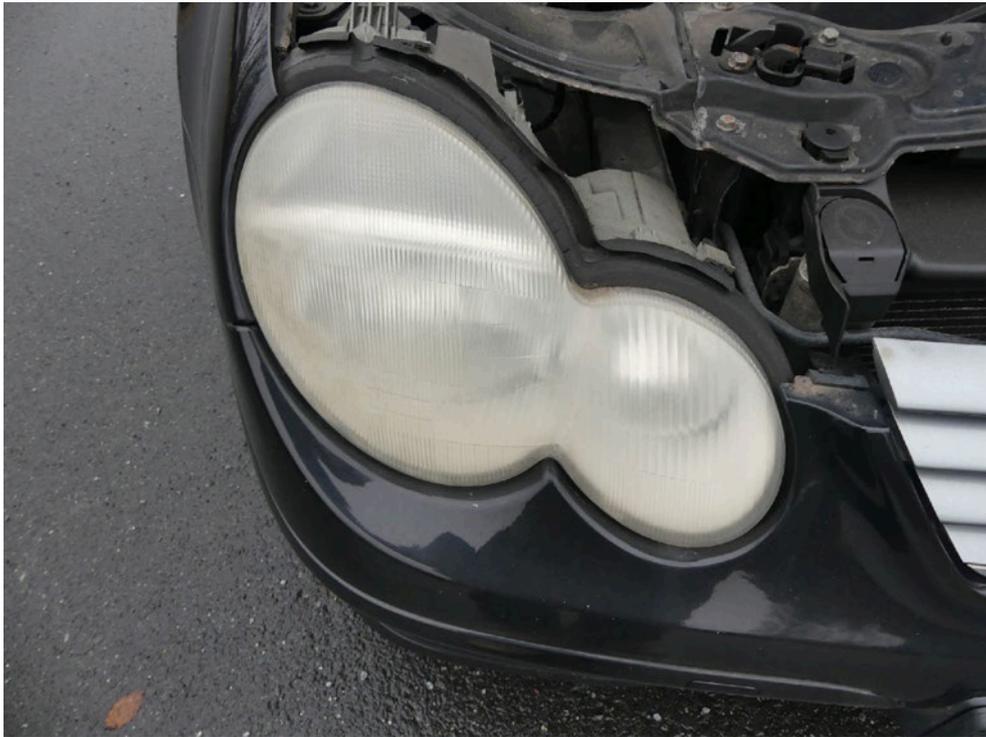
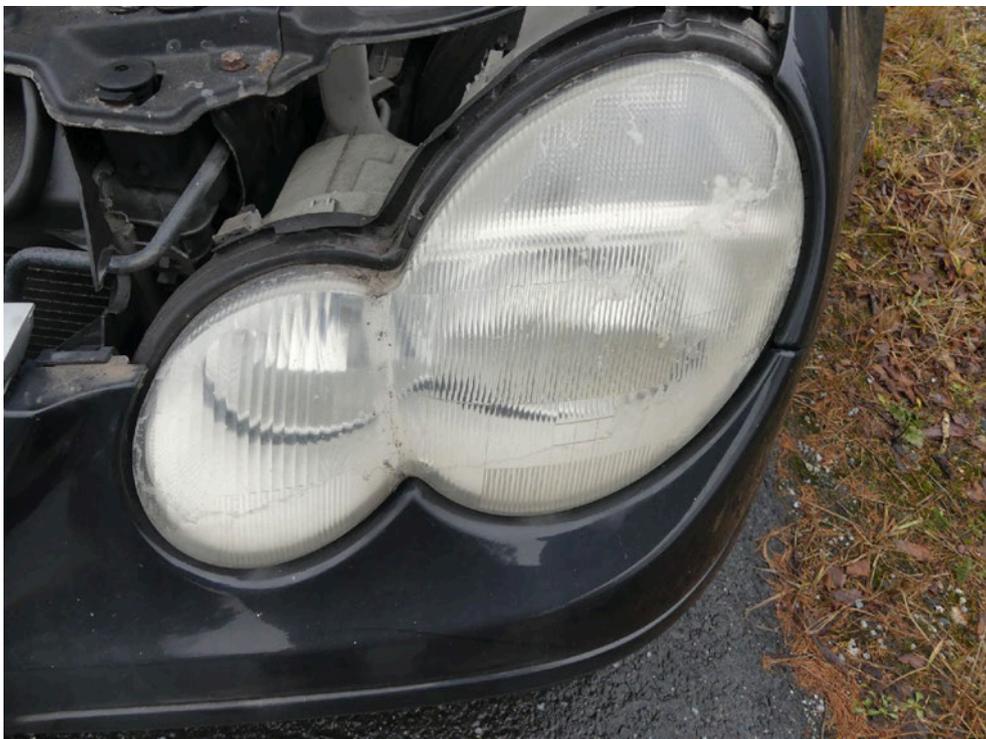
Bild: 45 Beide Hauptscheinwerfer ....

Bild: 46 ... sind in der Klarglascheibe matt.

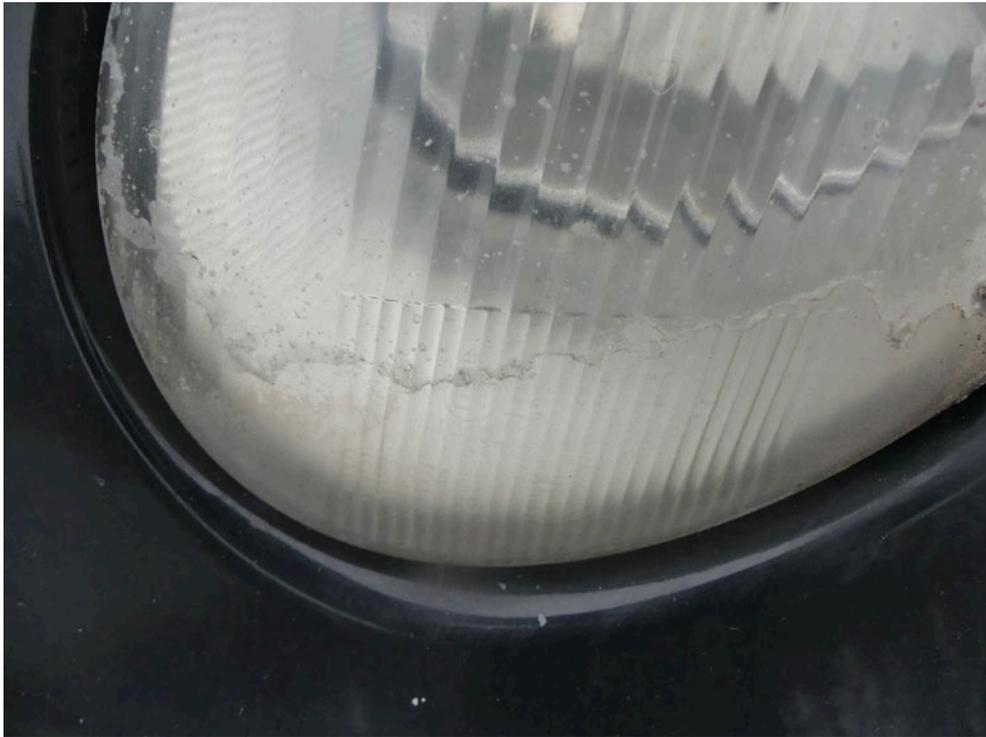
Bild: 47 Partiell löst sich „eine“ nachträglich aufgebrachte Oberflächenbeschichtung ab.

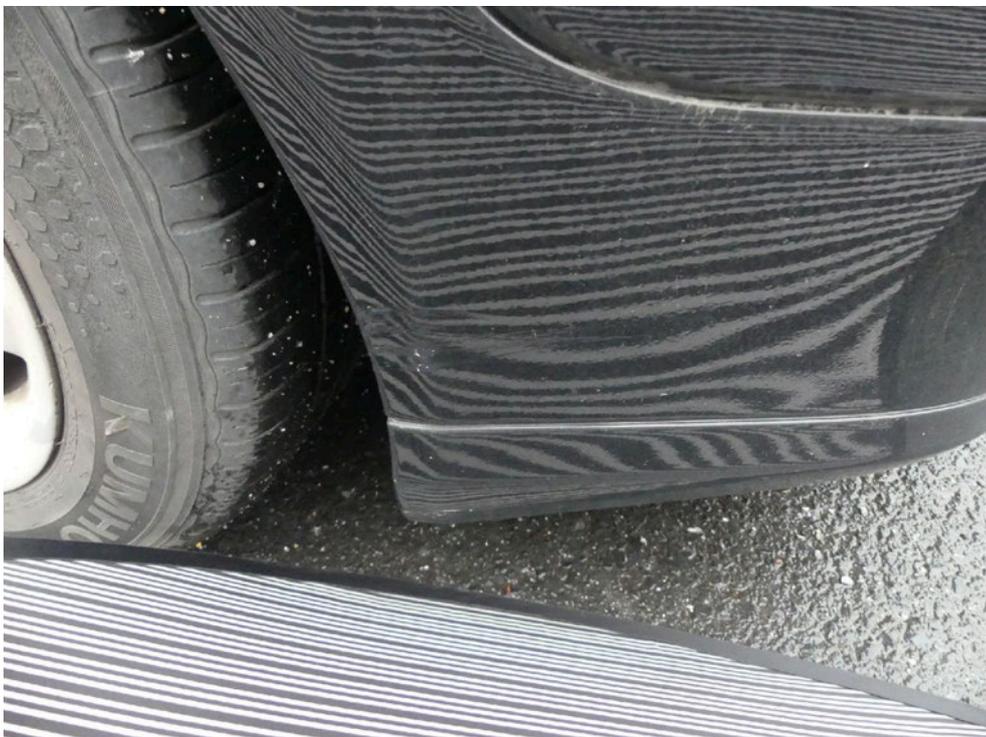
Bild: 48 Einzelansicht Frontverkleidung, diese ist streifend im Lackaufbau markiert.

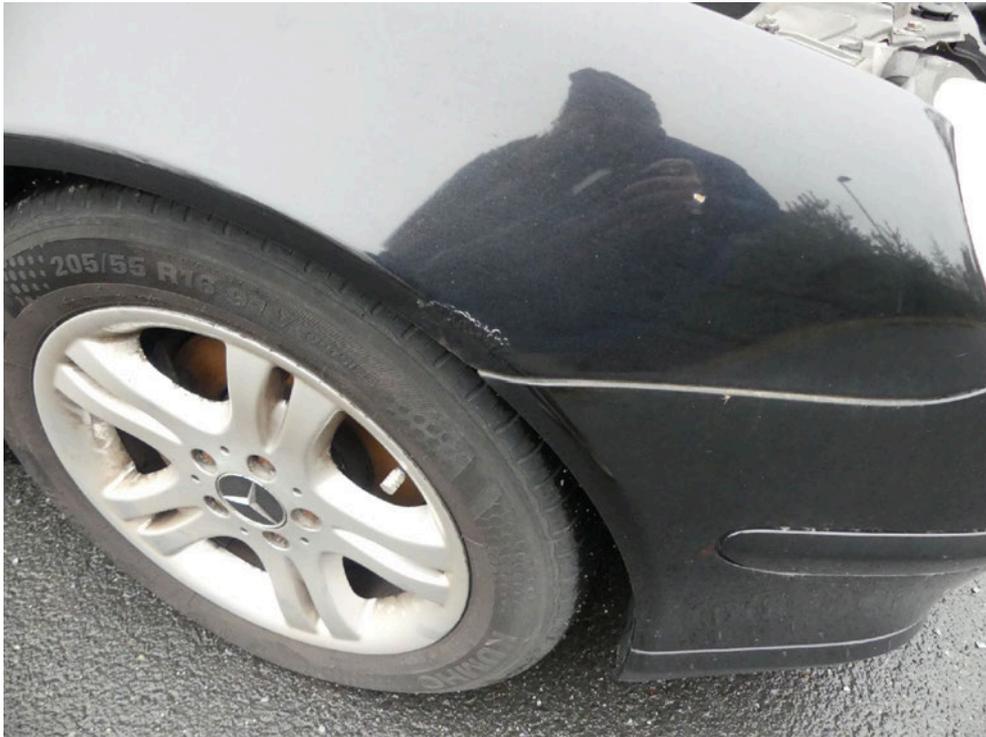
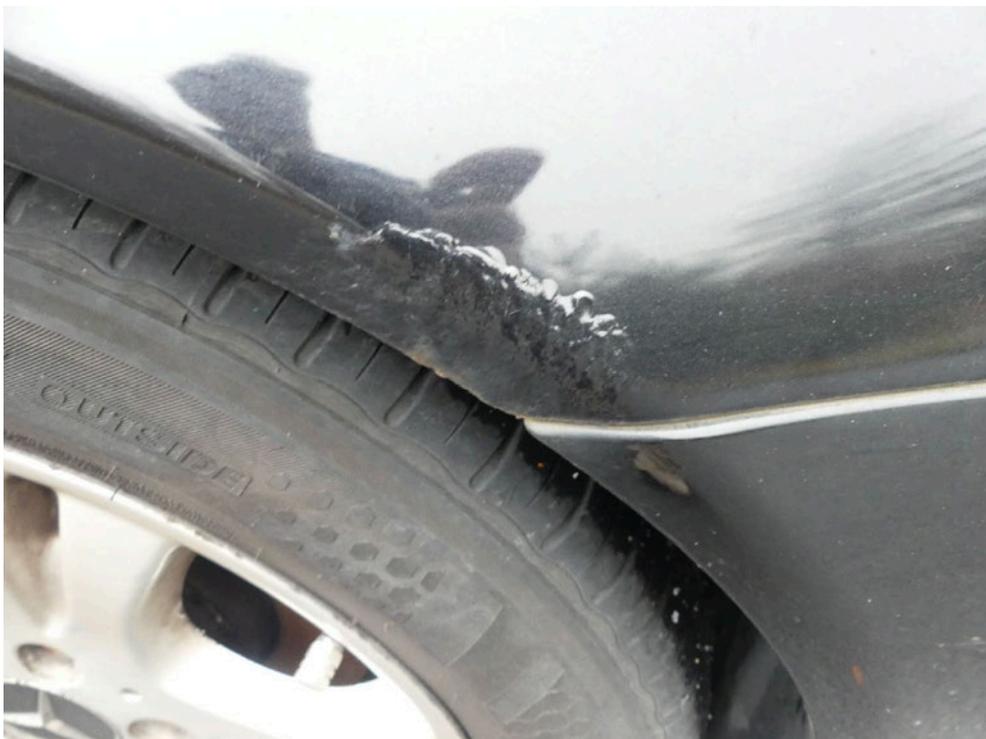
Besichtigungsbedingungen	allgemein ausreichend, es stand keine Hebebühne / Hubmittel zur Verfügung
Nichtreparierte Vorschäden	Korrosion an Motorhaube, beide vorderen Kotflügel, Seitenwand li. + re.
Bemerkung	Lackschichtdickenmessung durchgeführt - Nachlackierung feststellbar:

Bild: 49 Ansicht Kotflügel vorn rechts ....

Bild: 50 .... dieser ist sichtbar korrodiert.

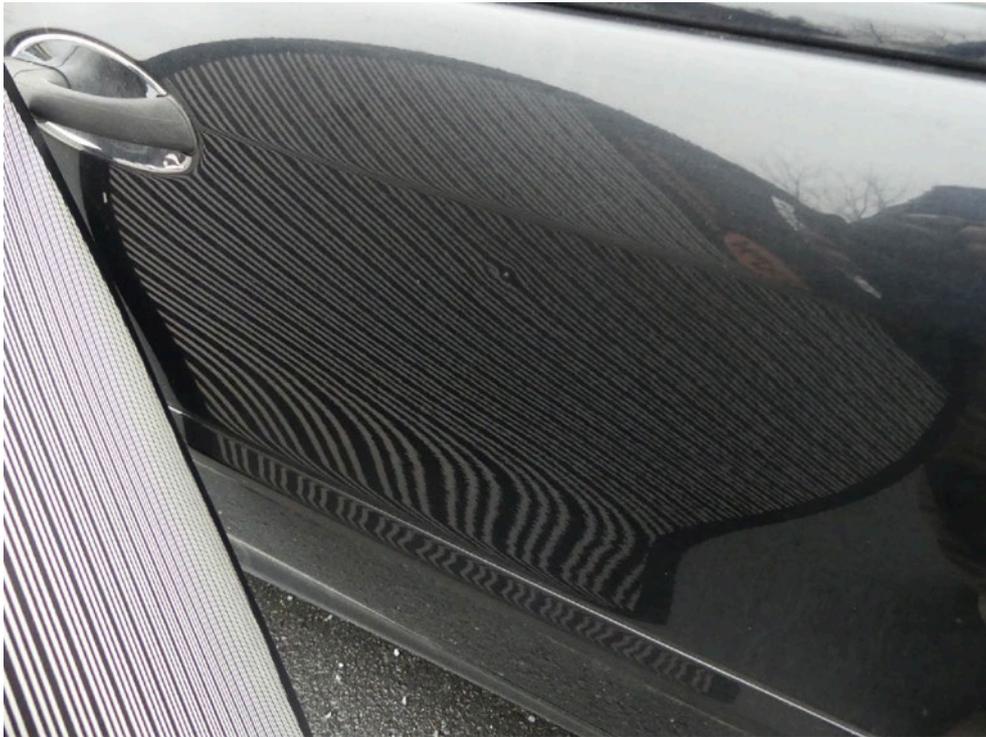
Bild: 51 Punktuelle Delle Beifahrerür

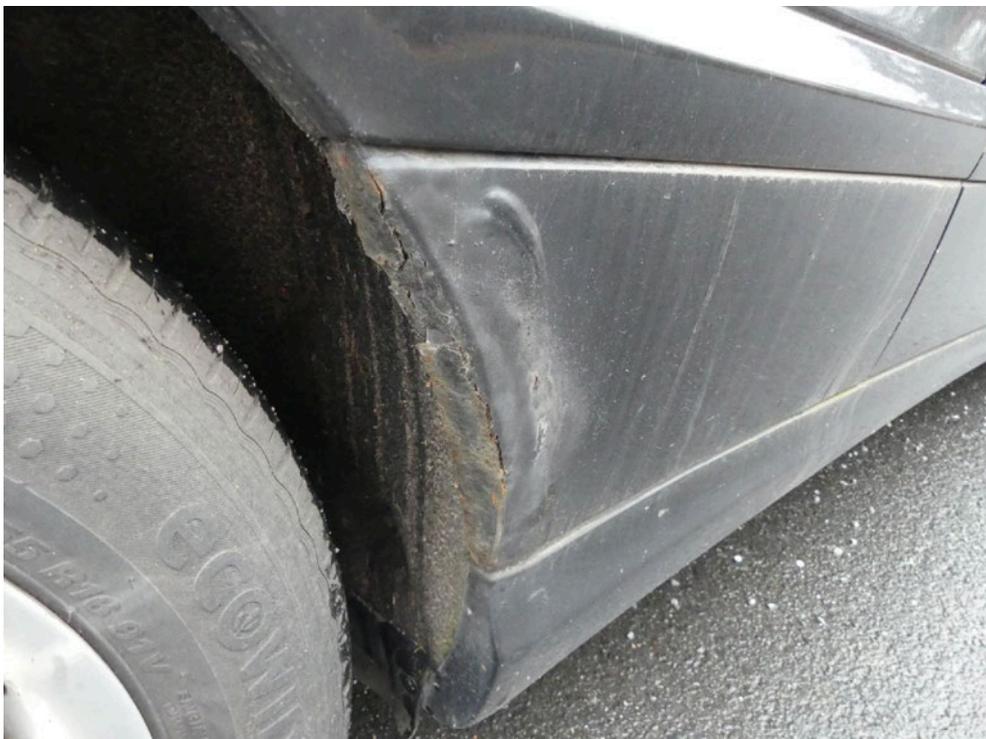
Bild: 52 Detailansicht Seitenwand rechts, dieser ist erheblich korrodiert.

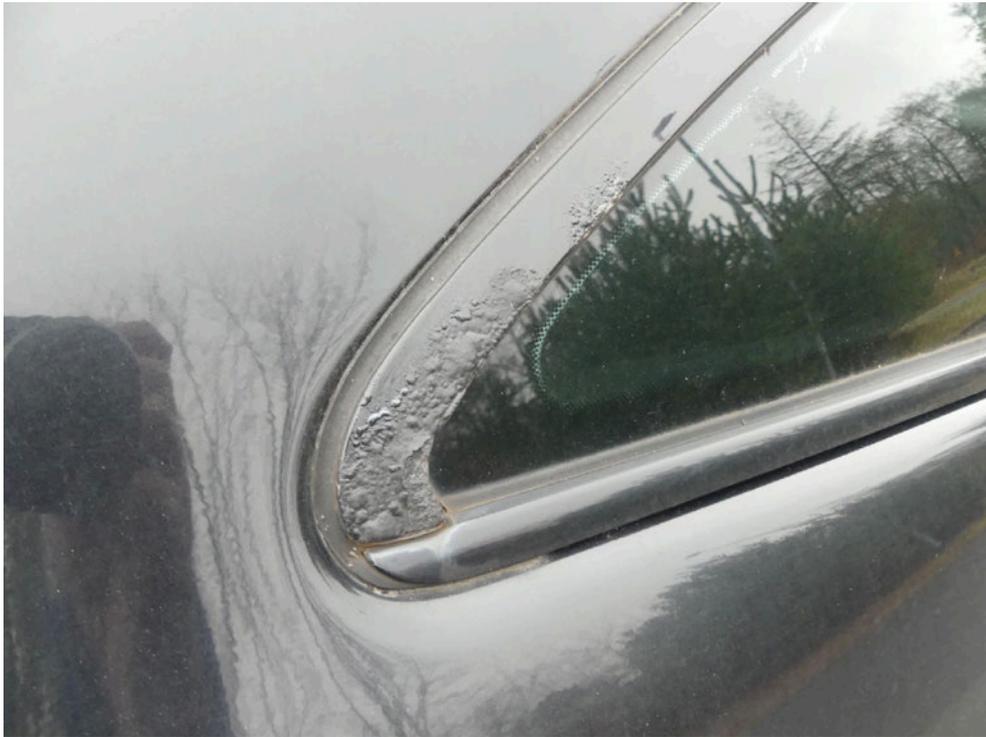
Bild: 53 Abdeckleiste Seitenscheibe rechts korrodiert.

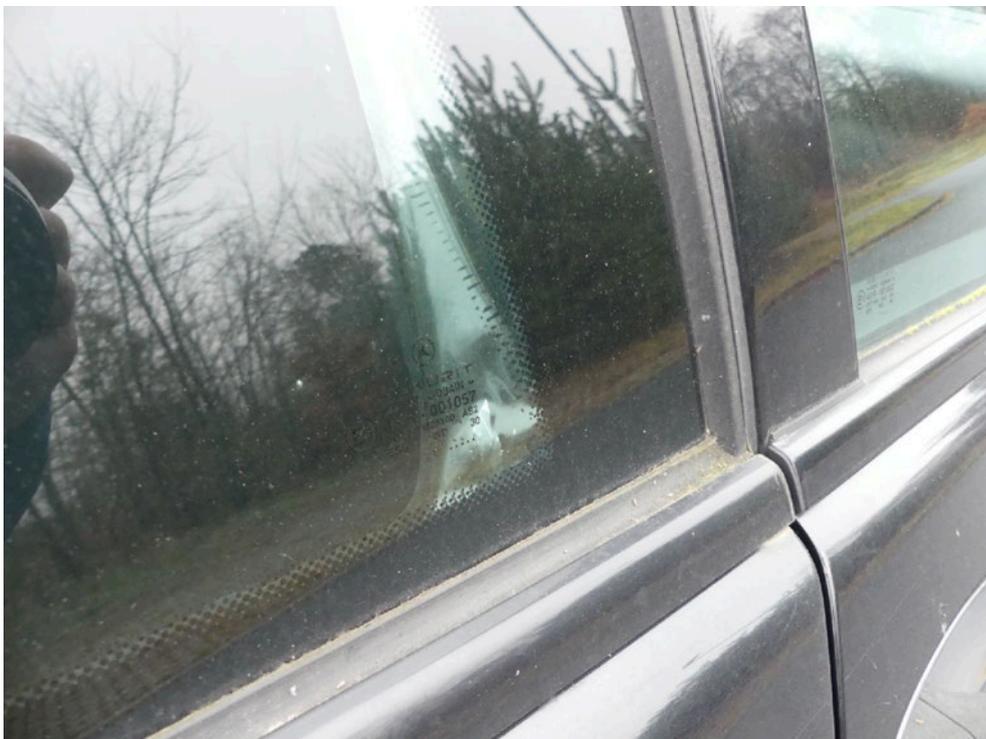
Bild: 54 Detailansicht Scheibentönung, diese löst sich partiell ab.

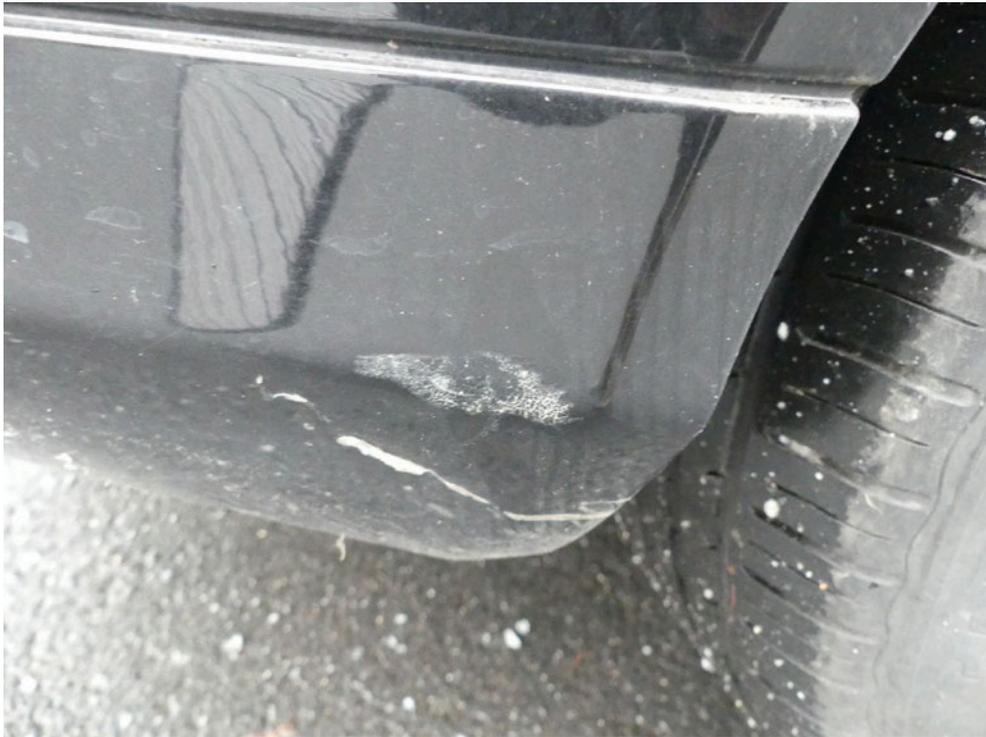
Bild: 55 Einzelansicht Heckverkleidung rechts, diese ist im unteren Segment im Lackaufbau markiert.

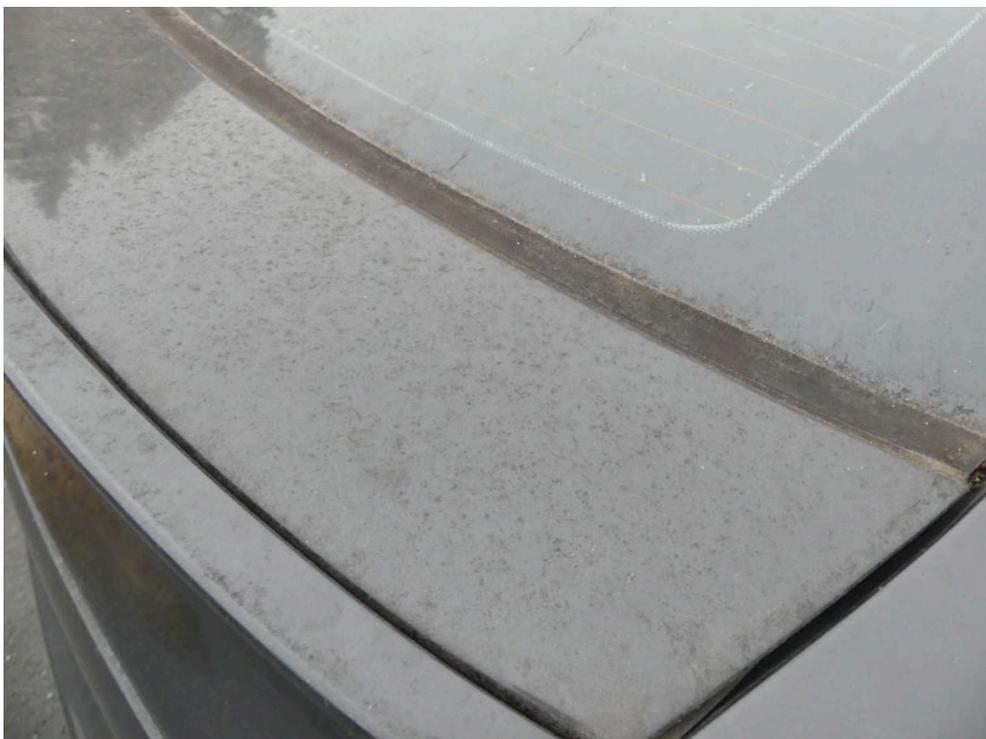
Bild: 56 Einzelansicht Heckklappe, diese verdeutlicht den Verschmutzungsgrad.

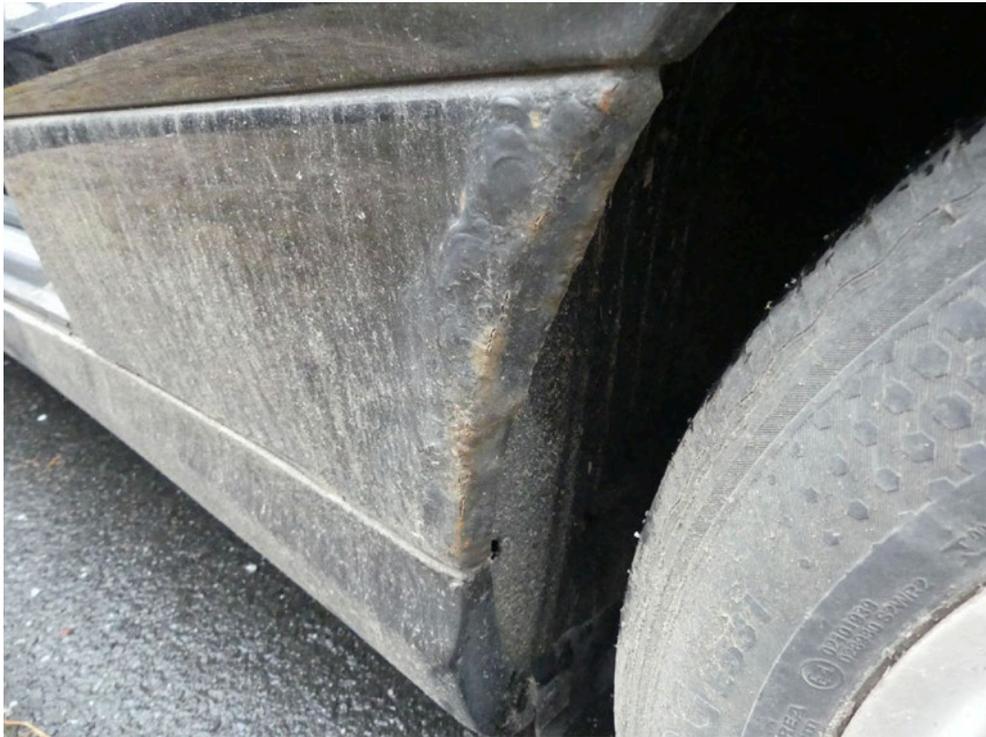
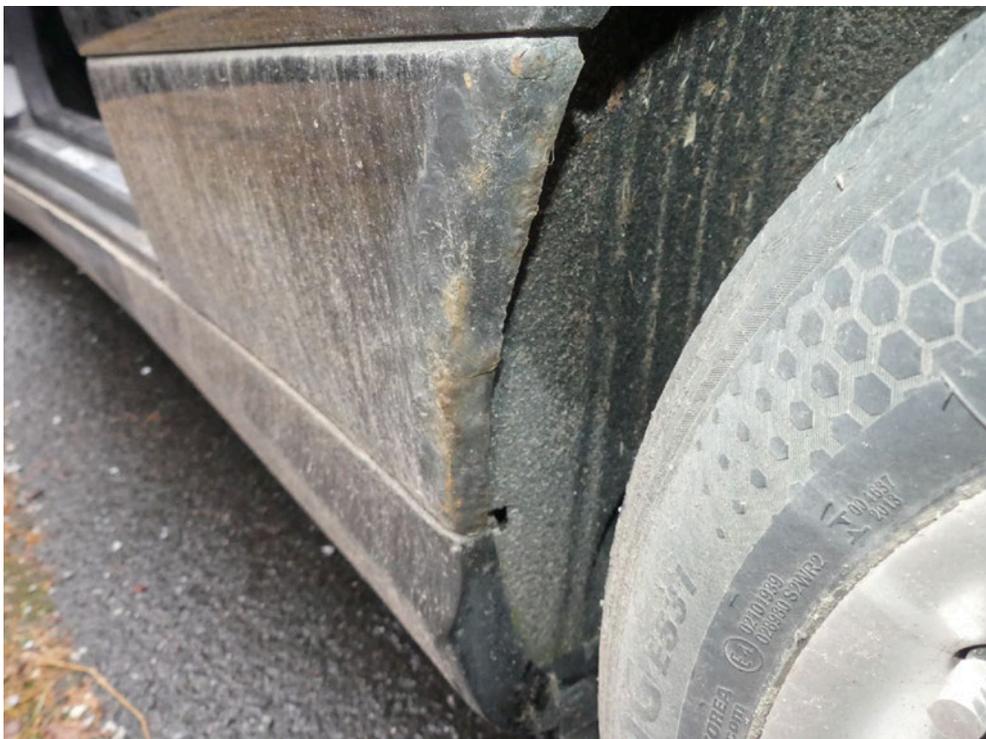
Bild: 57 Detailansicht Seitenwand links, diese ist ebenfalls korrodiert.

Bild: 58 Detaillierte Darstellung in genäherter Perspektive.

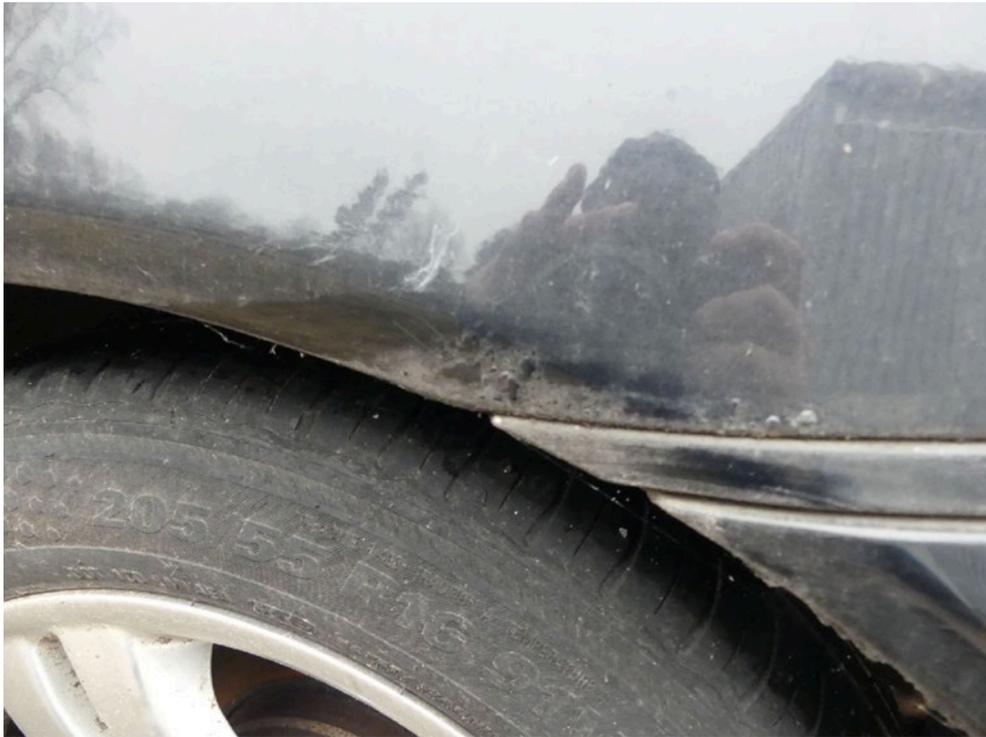
Bild: 59 Detailansicht Seitenwand links, fahrzeugtypische Korrosion vorhanden.

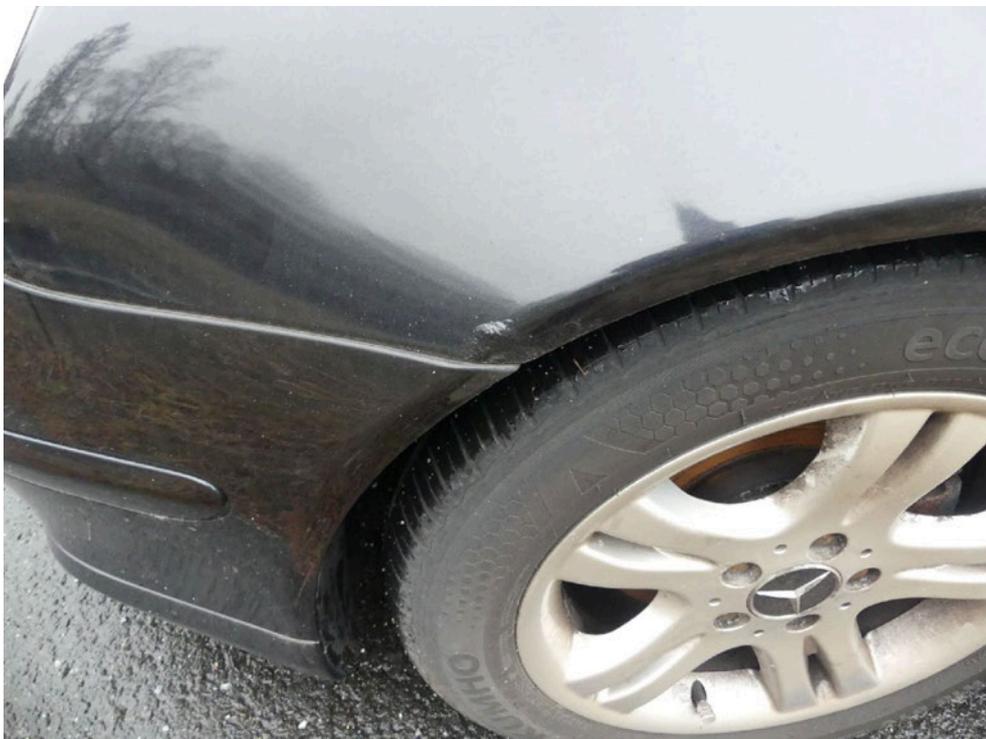
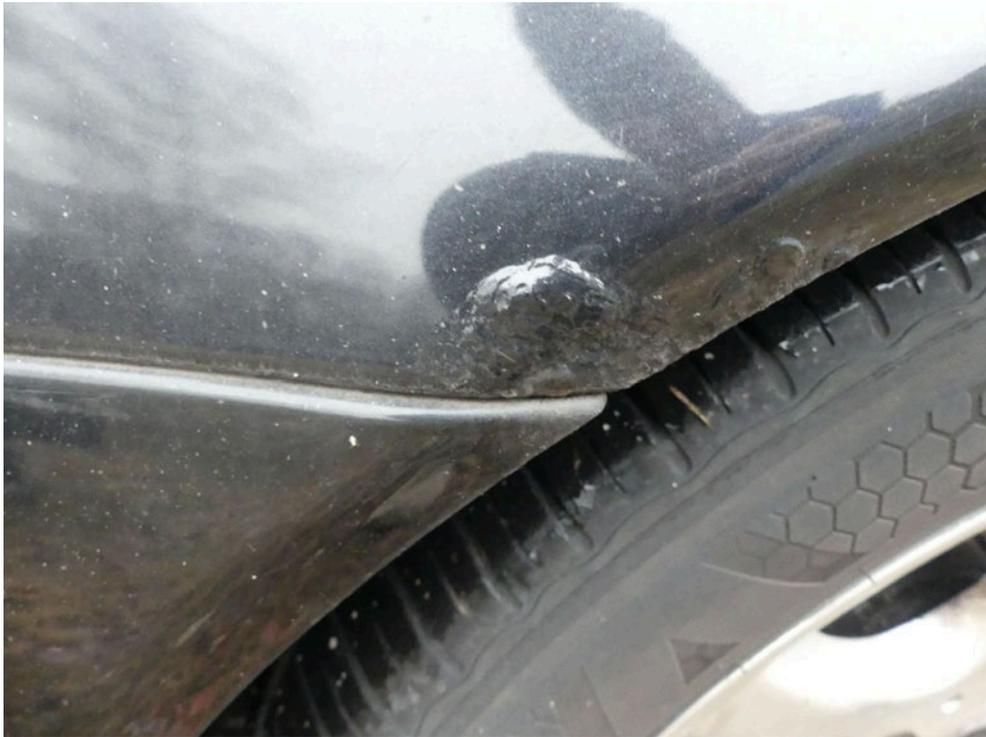
Bild: 60 Ansicht Kotflügel vorn links ....

Bild: 61 ... eine sichtbare Korrosion vorhanden.

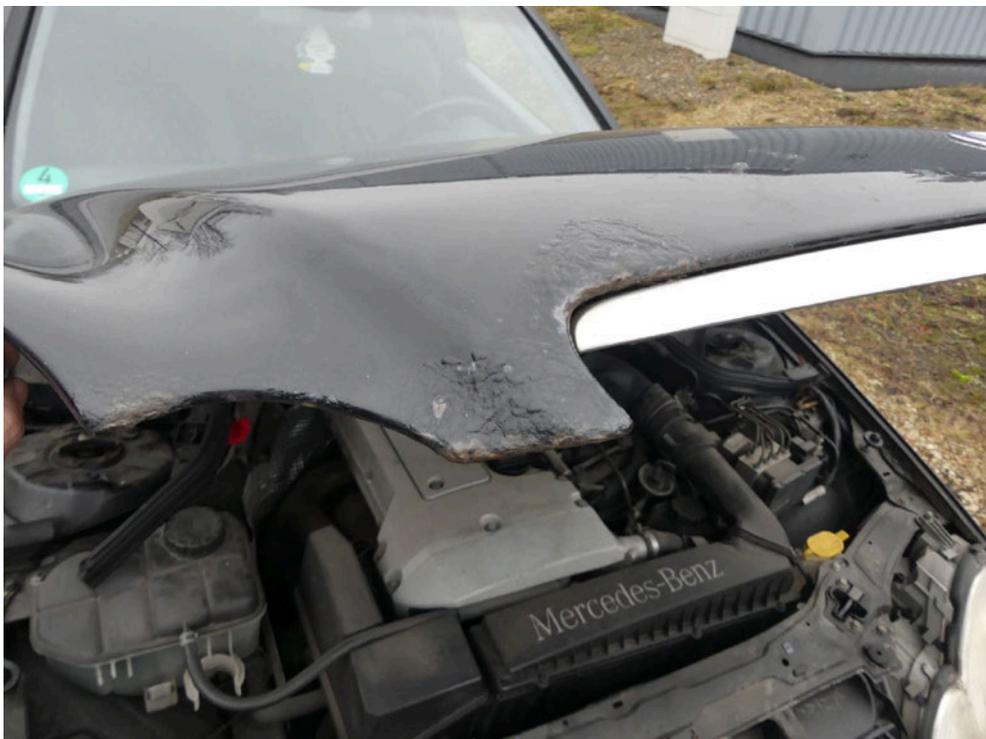
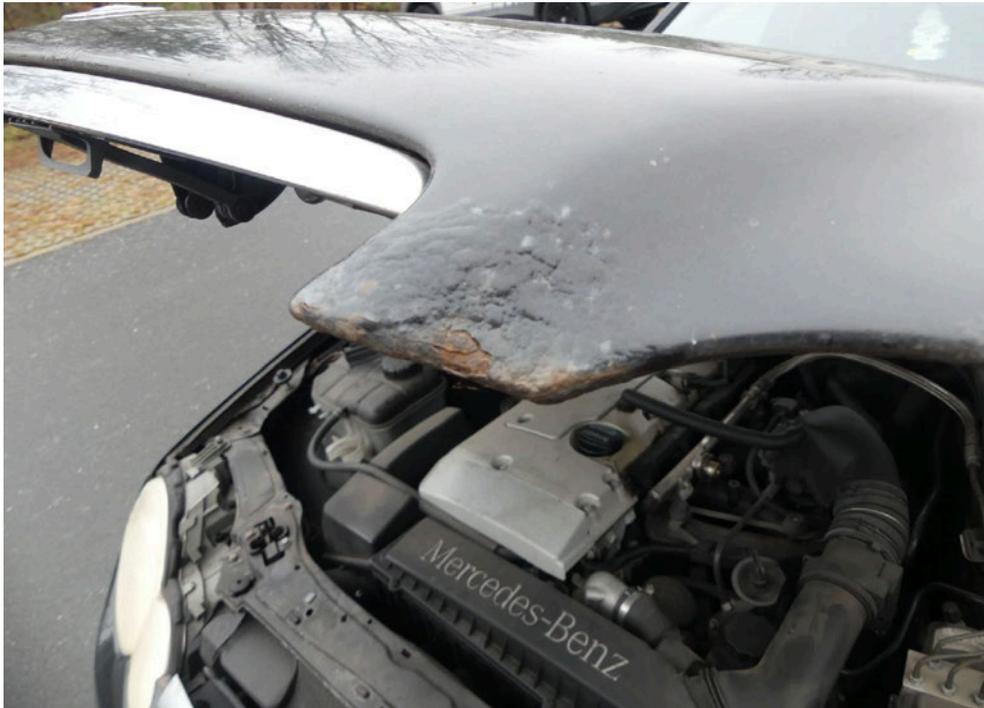
Bild: 62 Einzeldarstellung Motorhaube, ....

Bild: 63 ... diese ist beidseitig korrodiert.
