# Fahrzeugbewertung

Opel  
Zafira B (2005->) / Cosmo  
[REDACTED]

## G u t a c h t e n

<b>Betrifft</b>	Fahrzeugbewertung
Auftrag vom / durch	17.10.2025 / Auftraggeber
Besichtigungsdatum	27.11.2025
Besichtigungsort	Verwahrstelle Staatsanwaltschaft Dresden 01936 Laußnitz
Anwesend	Vertretungsperson von Auftraggeber

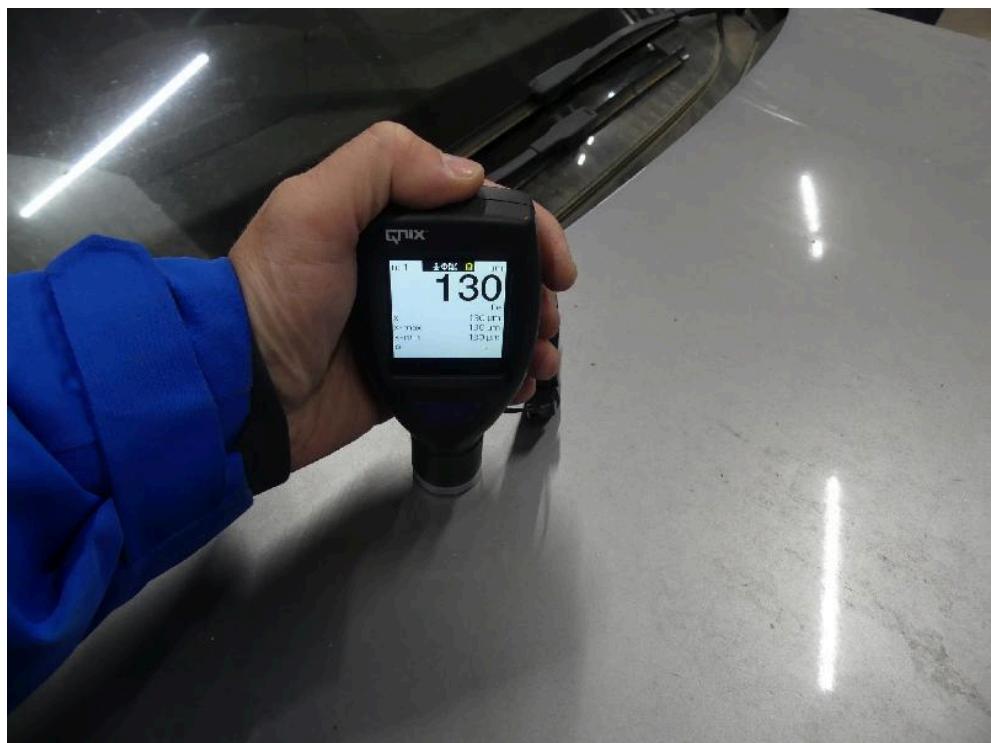
Motorhaube	130 µm
Kotflügel, vorn rechts	238 µm
Tür, vorn rechts	135 µm
Tür, hinten rechts	1570 µm
Seitenwand, hinten rechts	195 µm
Heckklappe	125 µm
Seitenwand, hinten links	121 µm
Tür, hinten links	123 µm
Tür, vorn links	131 µm
Kotflügel, vorn links	139 µm
Dach	126 µm

Bild: 8 Ausweisung Lackschichtdickenmessung vorgenommen, Messwerte dem beiliegenden Protokoll entnehmen.

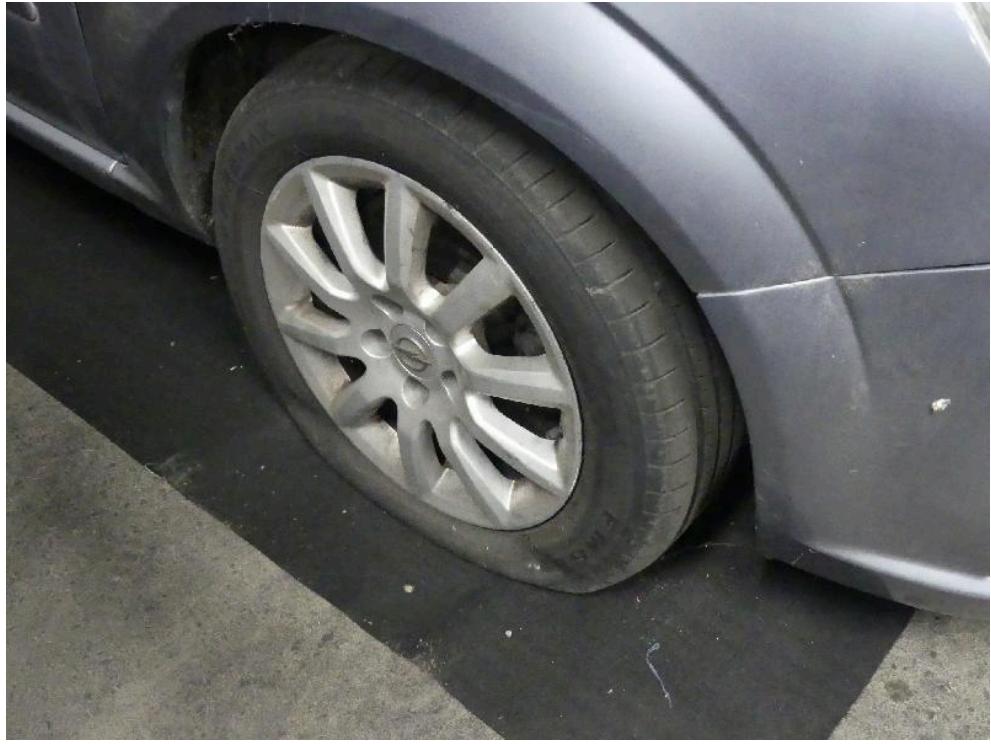
- optischer Zustand: Fahrzeug ungereinigt, nicht sauber
- Abweichendes Bestimmungsland (Frankreich)!
- !!! Polnische Zulassung !!!
- Halteranzahl unbekannt
- 1 x Fahrzeugschlüssel vorhanden
- Starterbatterie leer -> Starthilfe probiert - Fahrzeug lies sich nicht starten
- Motorlauf nicht geprüft / keine Probefahrt
- Reifen vorn rechts drucklos / vorn links leichter druckverlust
- weitere Mängel / Schäden der Bildanlage entnehmen !!!

Bild: 37 Reifen vorn rechts drucklos.

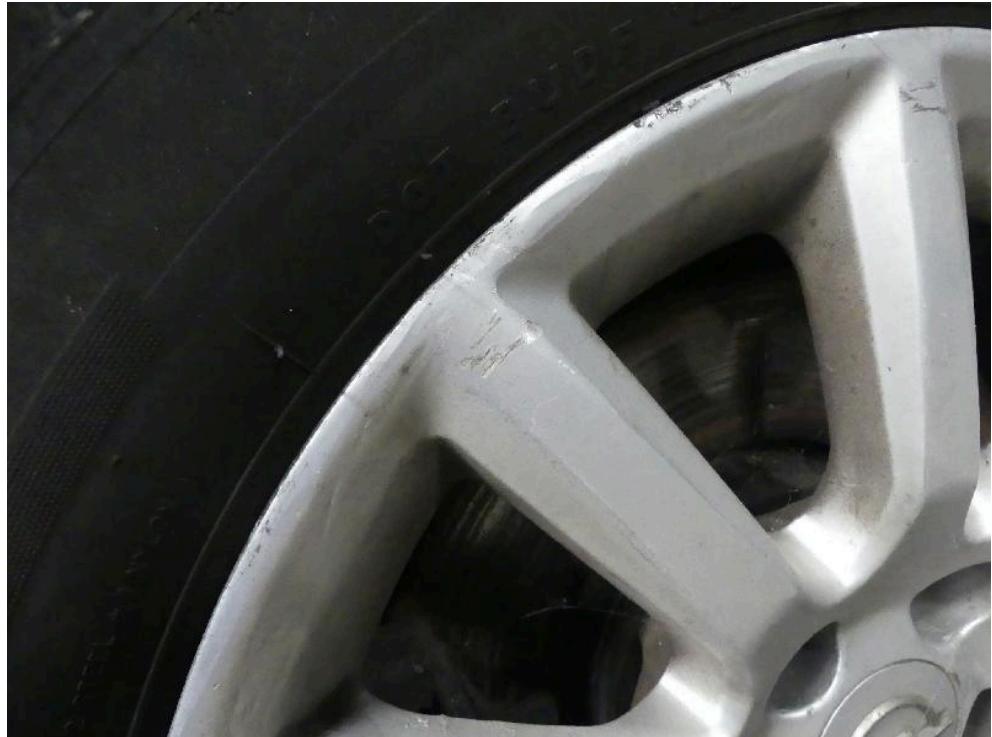
Bild: 39 LM-Felge beschädigt

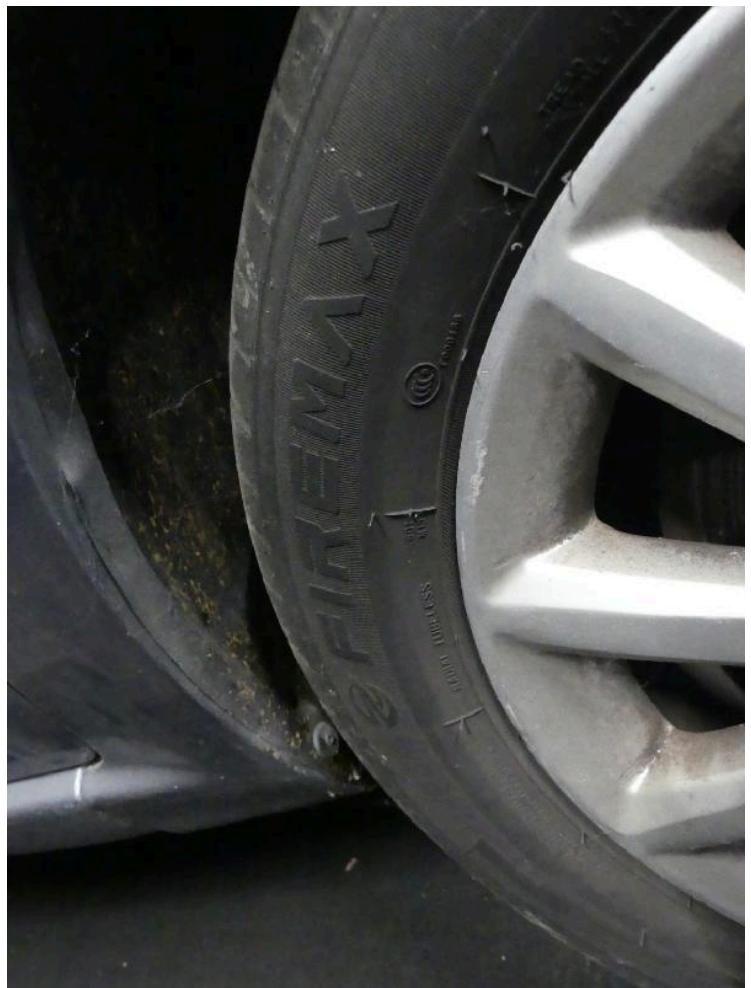
Bild: 44 LM-Felge beschädigt

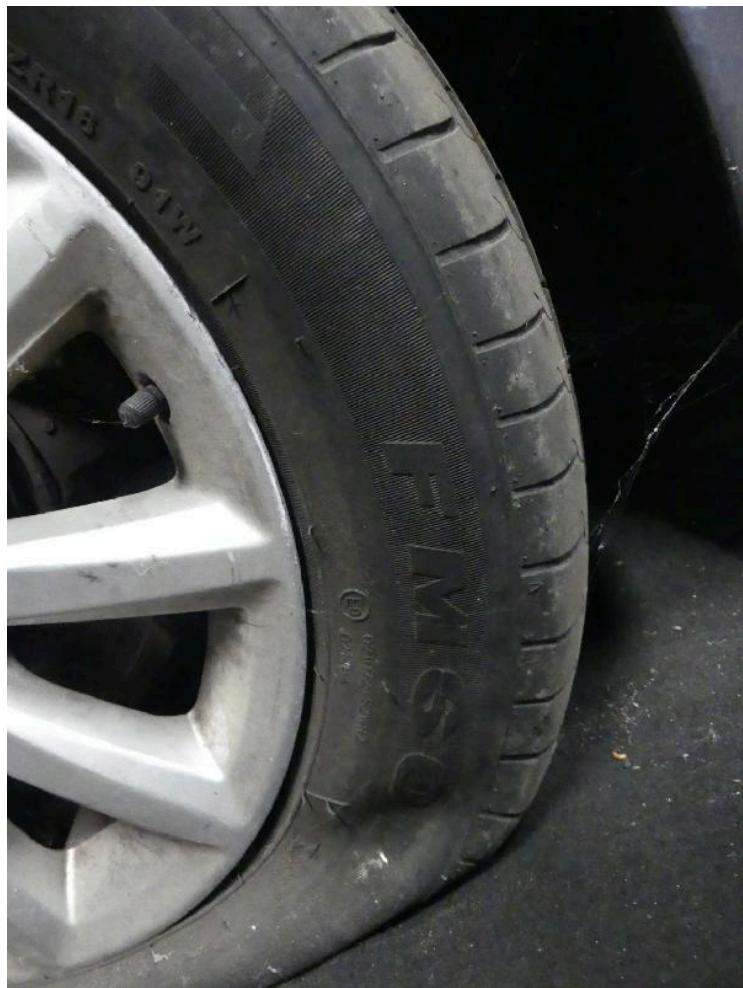
Bild: 45 LM-Felge beschädigt

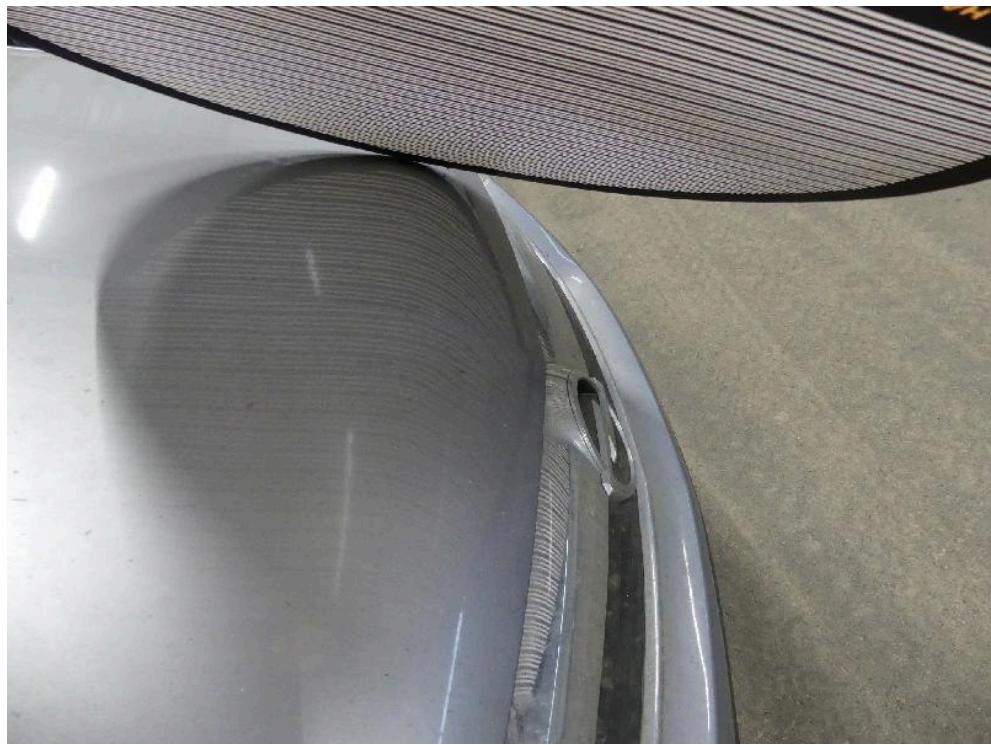
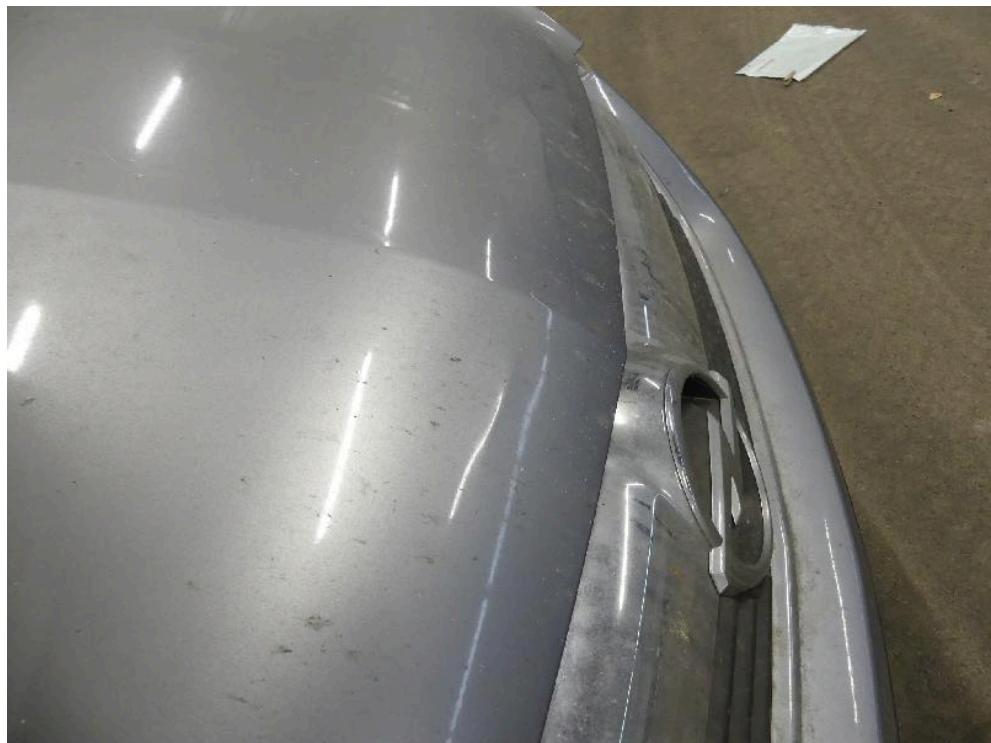
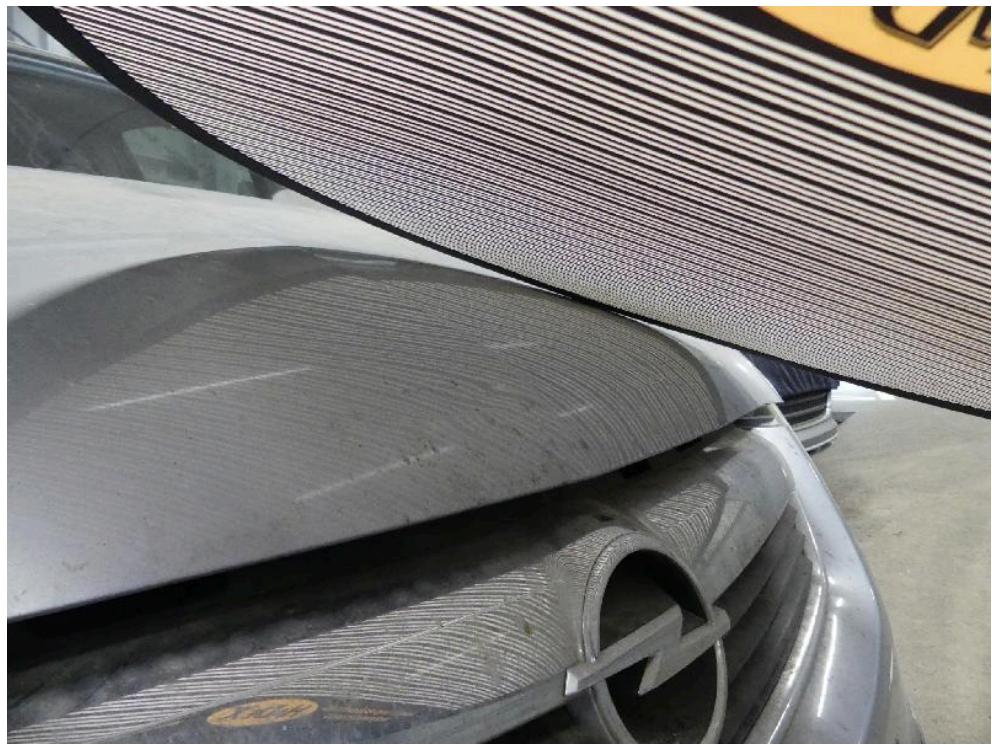
Bild: 46 Ansicht Motorhaube ....

Bild: 48 ... diese ist im vorderen Segment deformiert.

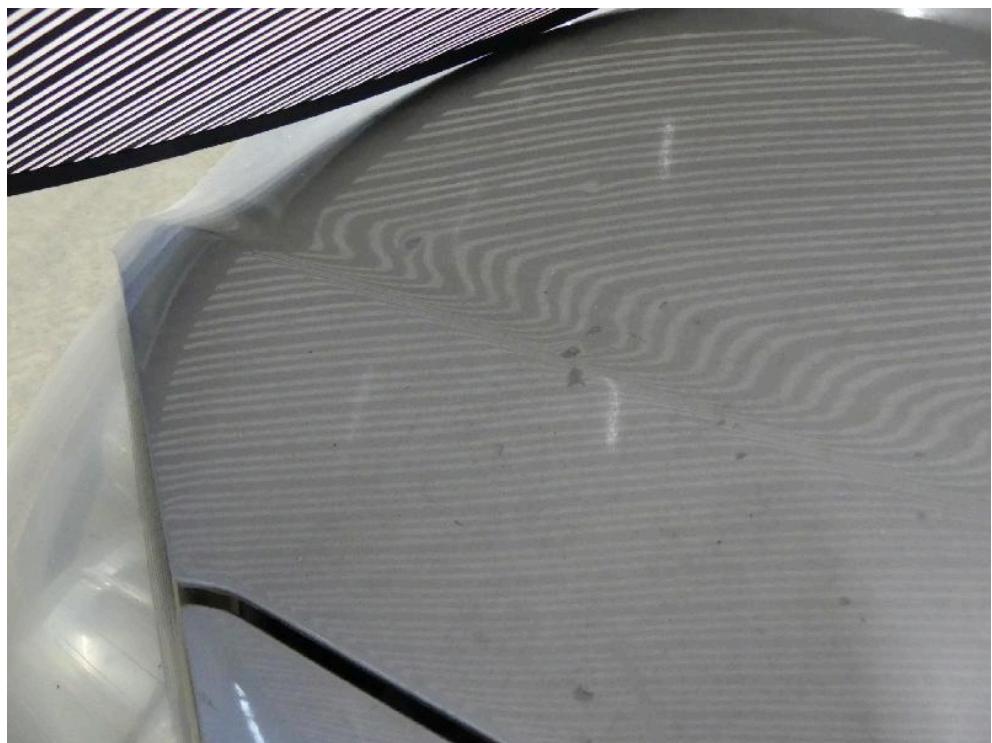
Bild: 49 Weitere Deformationen im linken Segment der Motorhaube.

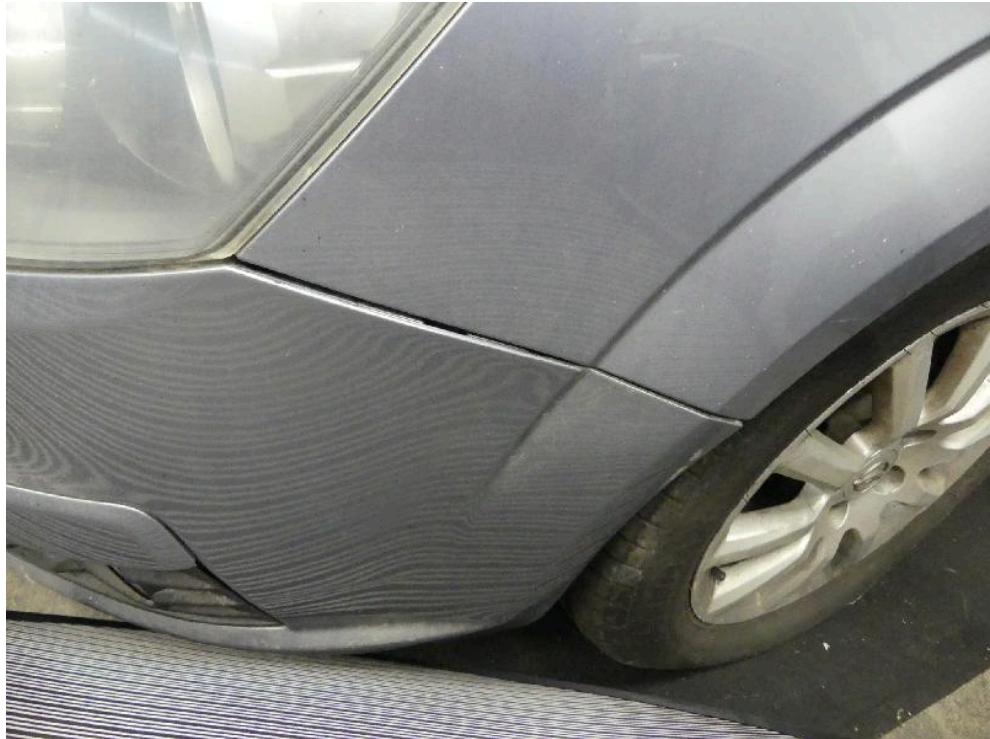
Bild: 50 Linksseitig Übergang Frontverkleidung zu dem Kotflügel sichtbar versetzt.

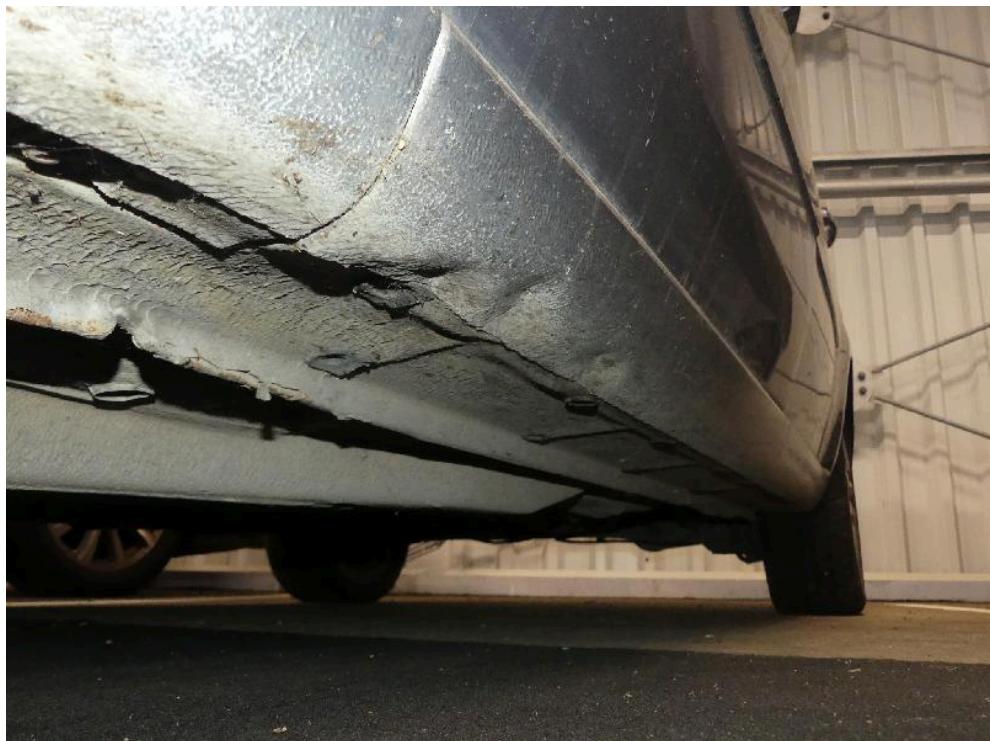
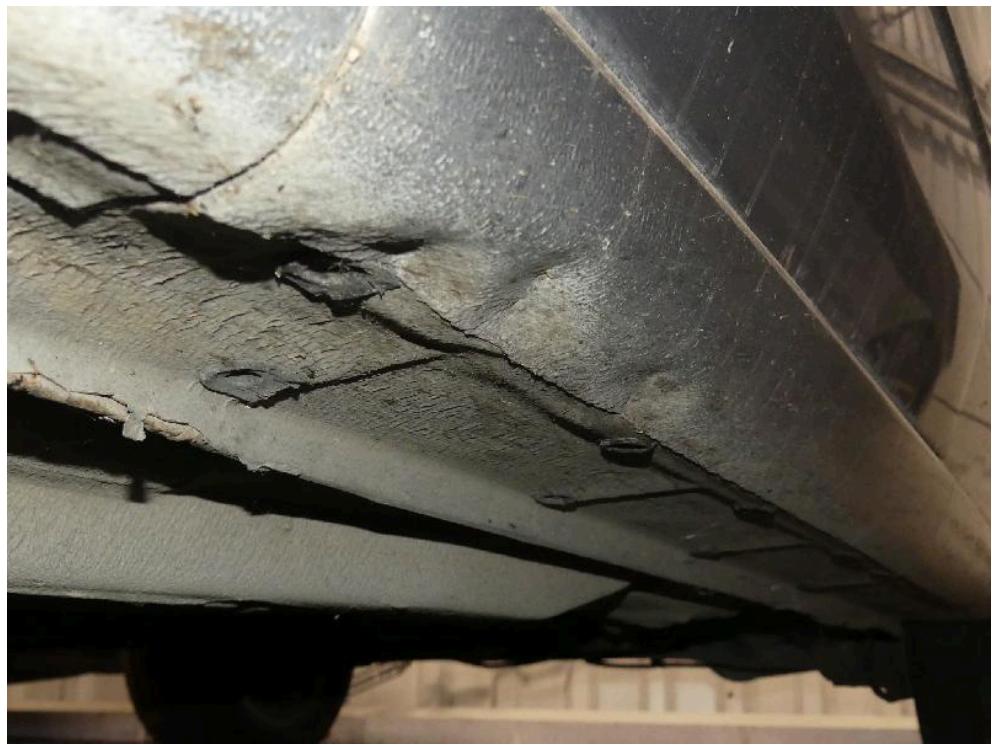
Bild: 51 Schweller links im vorderen Segment deformiert.

Bild: 52 Detailansicht in genäherter Perspektive.

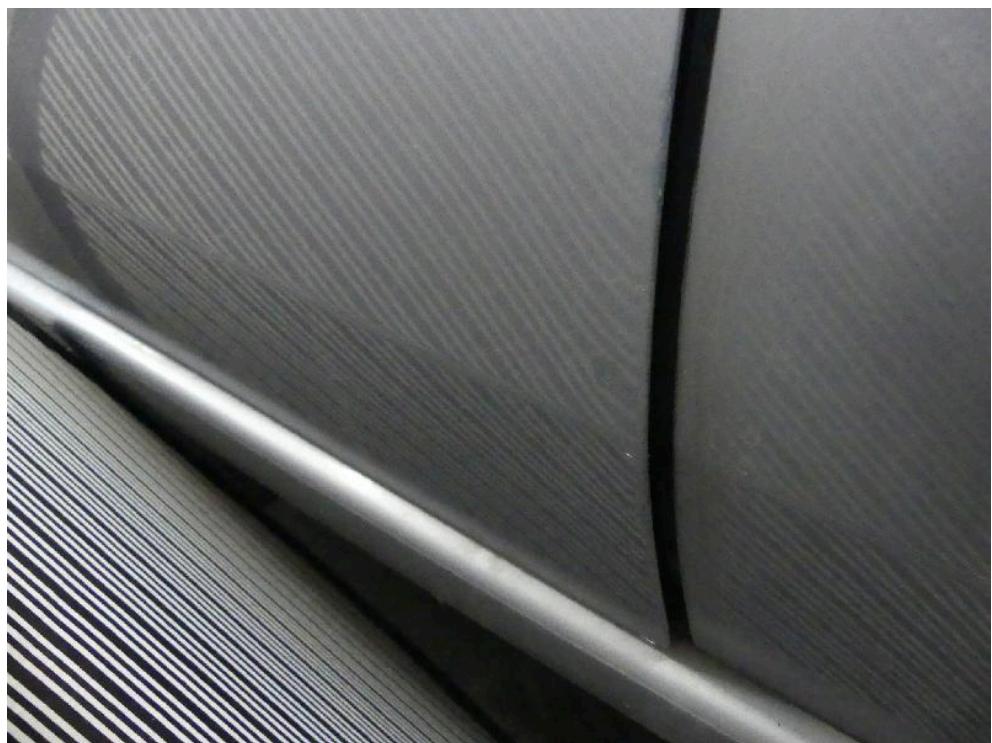
Bild: 53 Fahrertür im unteren hinteren Segment gestaucht.

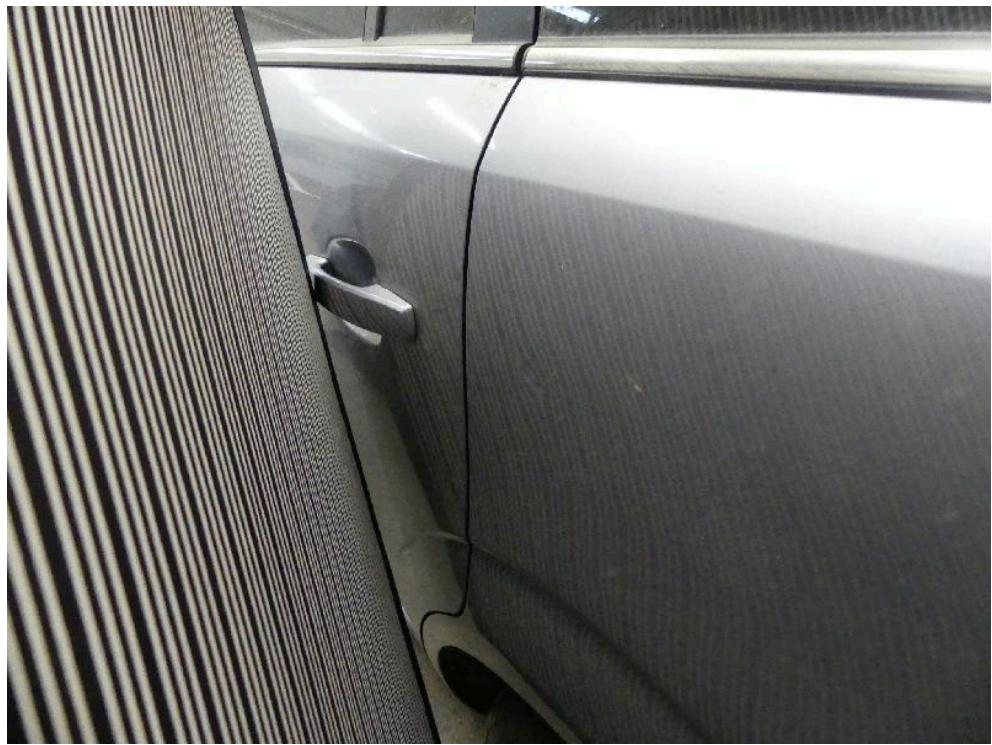
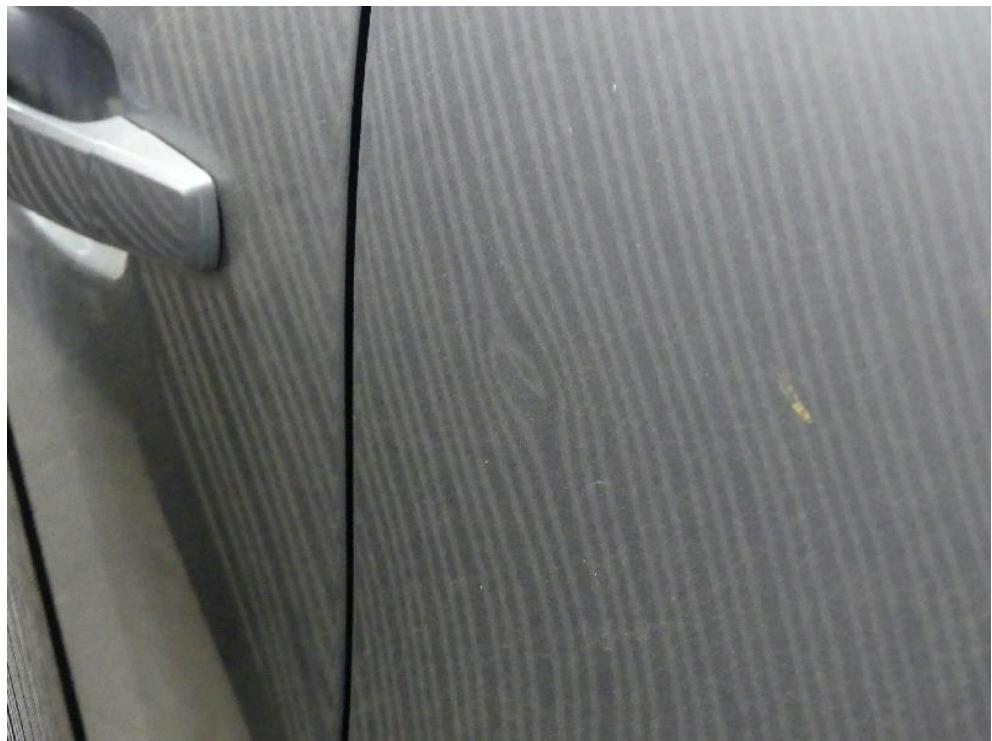
Bild: 54 Ansicht Seitenwand links ...

Bild: 55 .... punktuell gestaucht.

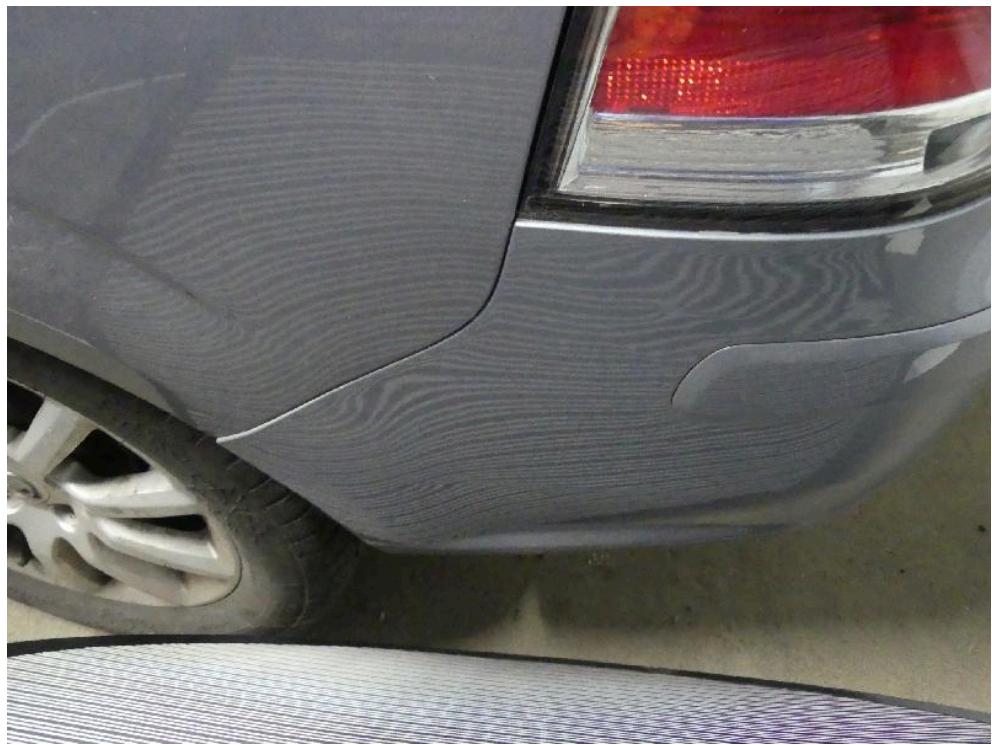
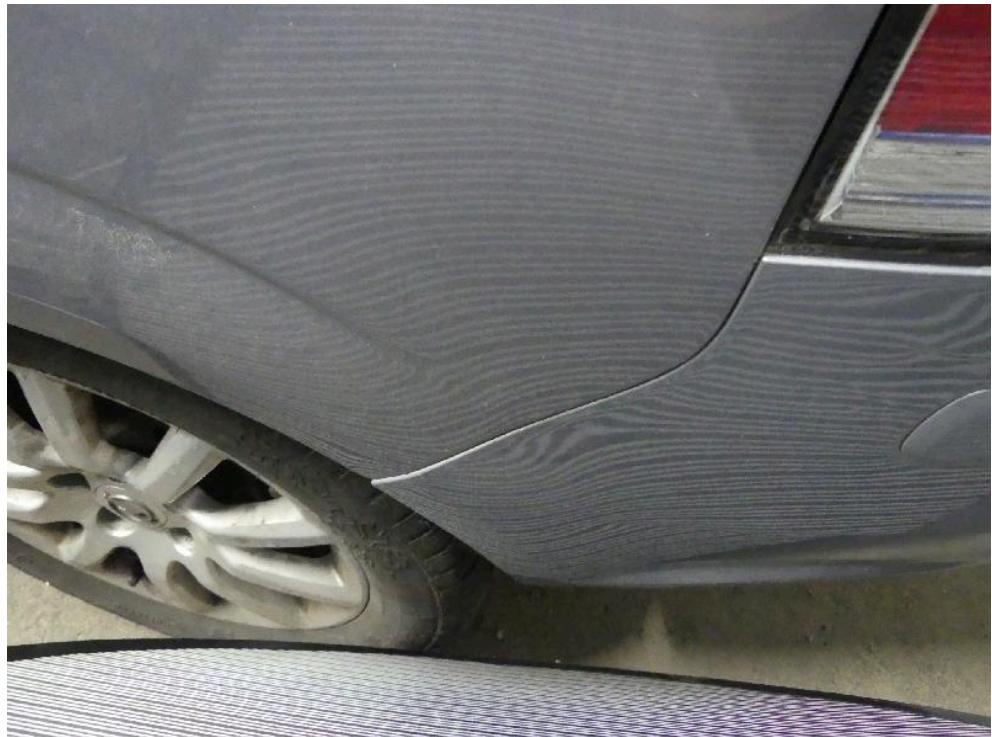
Bild: 56 Ansicht Seitewand links mit Heckverkleidung links ...

Bild: 57 .... das Grundmaterial ist sichtbar gestaucht.

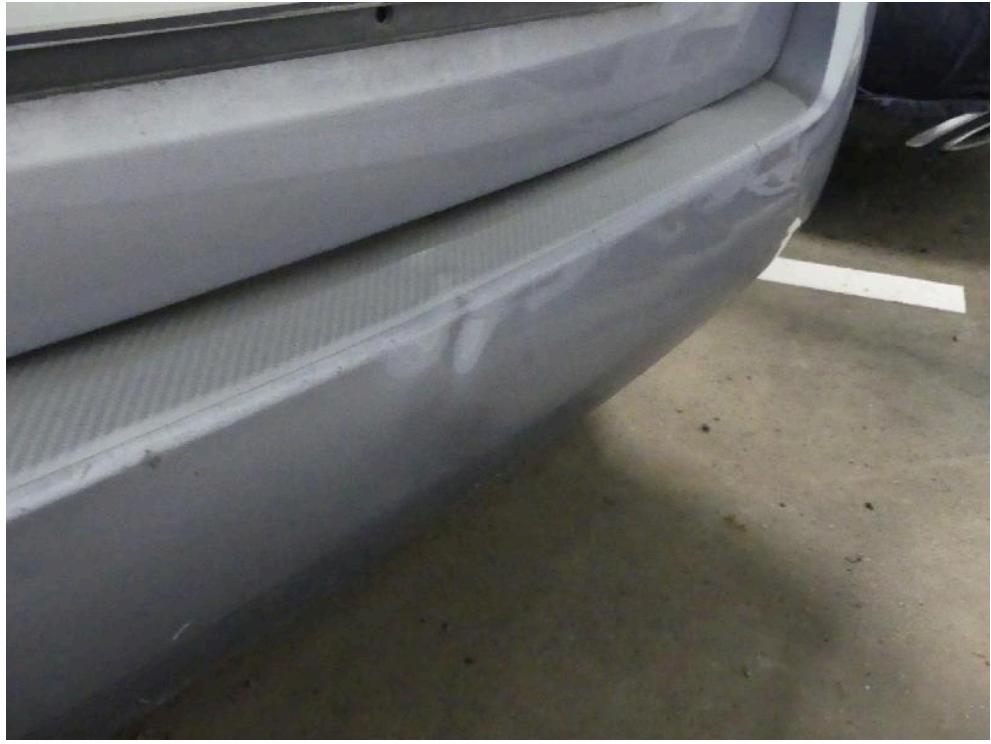
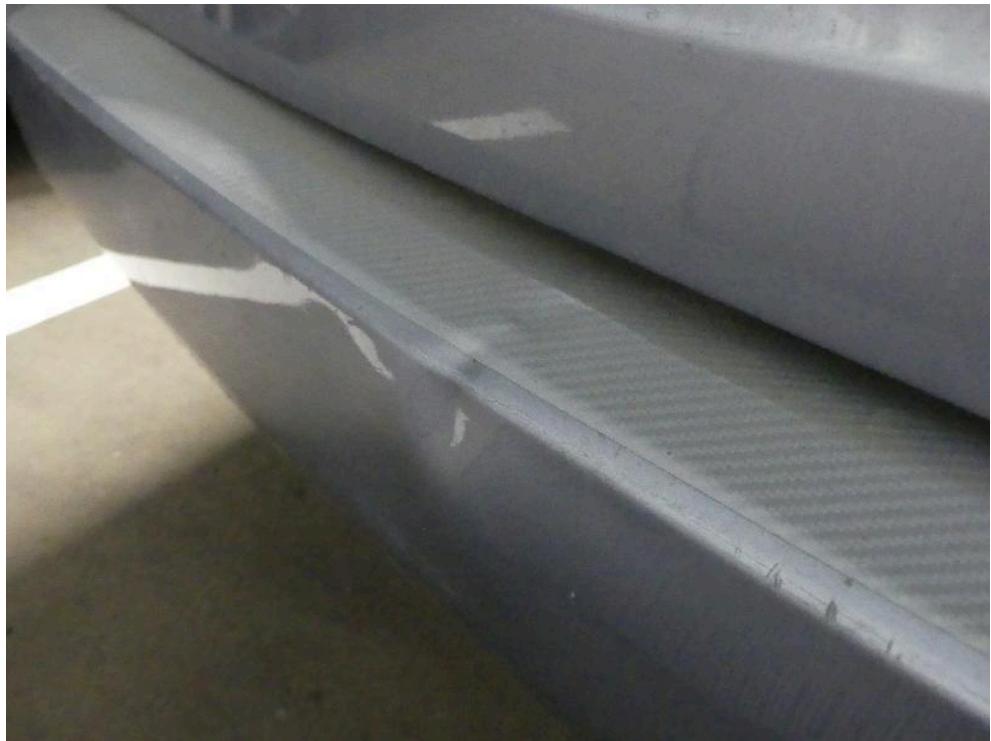
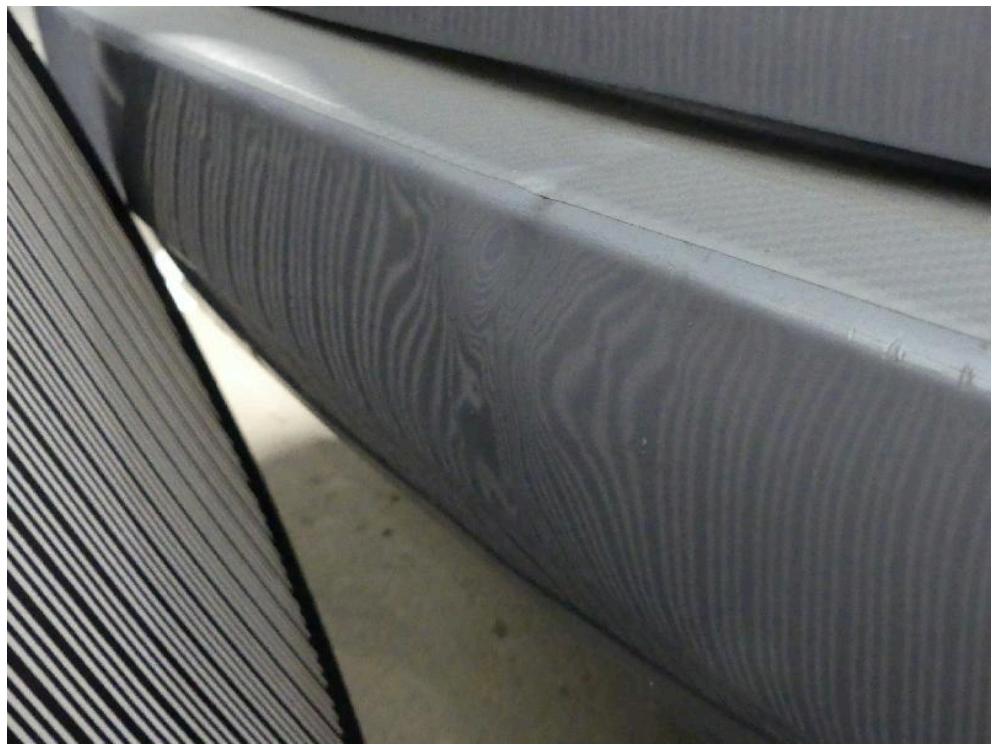
Bild: 58 Heckverkleidung deformiert.

Bild: 59 Ansicht wie vor in geänderter Perspektive.

Bild: 60 Einzeldarstellung wie vor.

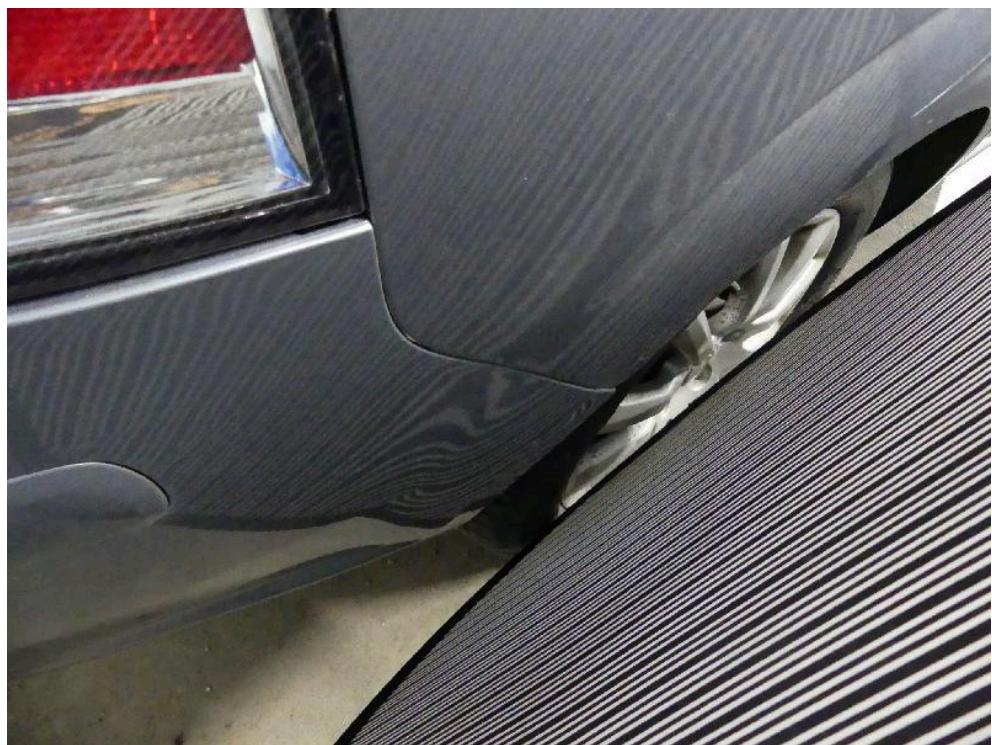
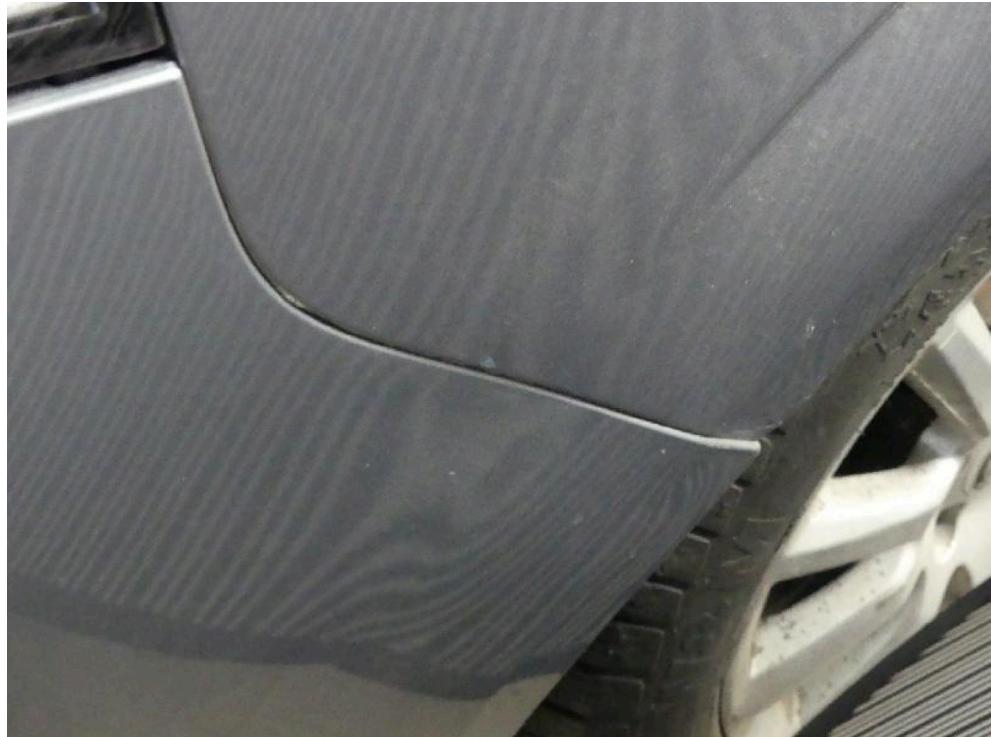
Besichtigungsbedingungen	allgemein ausreichend, es stand keine Hebebühne / Hubmittel zur Verfügung
Reparierte Vorschäden	Fondtür rechts instandgesetzt
Bemerkung	Lackschichtdickenmessung durchgeführt - Nachlackierung feststellbar: Kotflügel vorn rechts, Fondtür rechts mit Seitenwand rechts

Bild: 61 Seitenwand rechts ....

Bild: 62 ... gestaucht, Lackaufbau markiert.

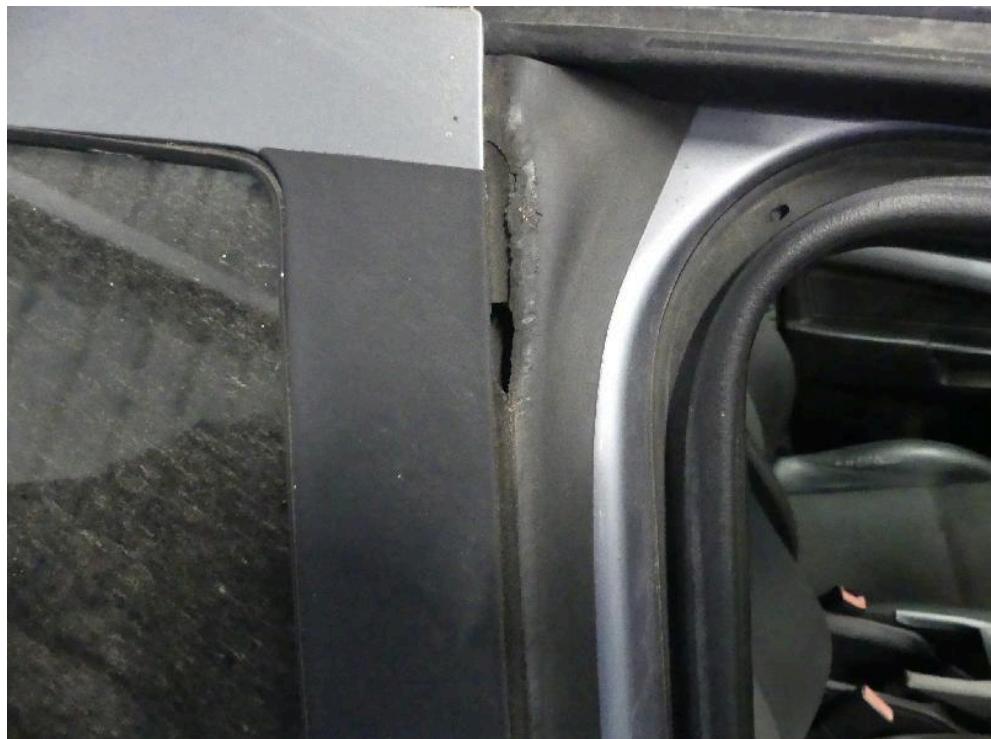
Bild: 63 Abdichtung B-Säule rechts beschädigt / verschlissen.
