Fahrzeugbewertung

vom 22.01.2026

Mercedes-Benz

Vito Kombi (639)(09.2010->) / 116 CDI lang

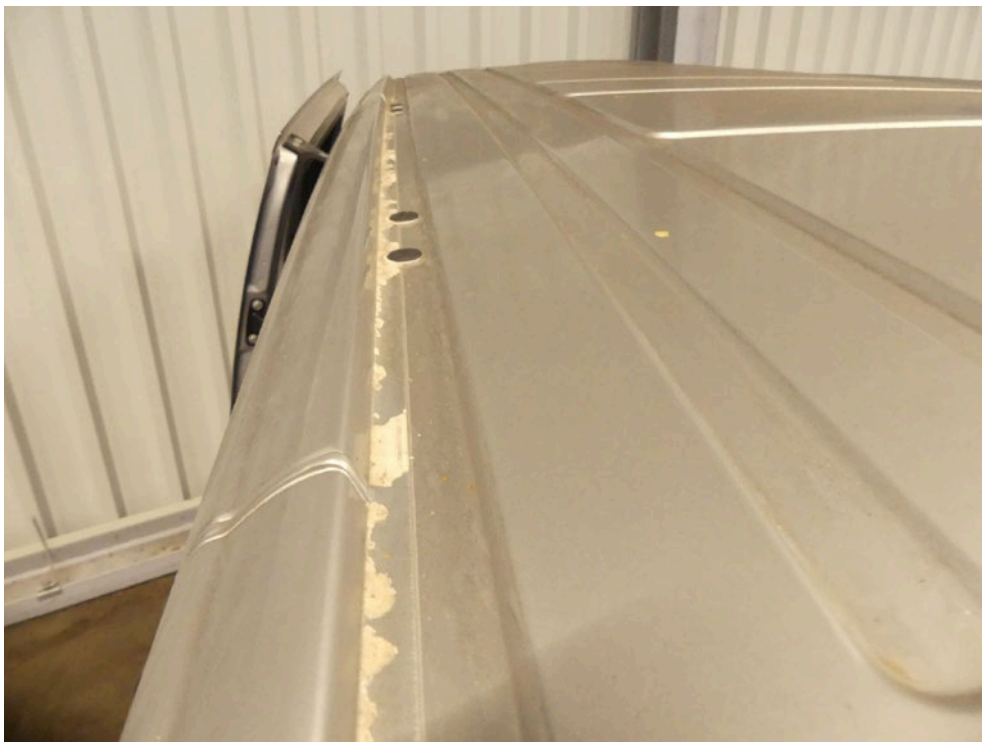
Bild: 8 Detailansicht Fahrzeugdach, Lackaufbau partiell abgelöst.

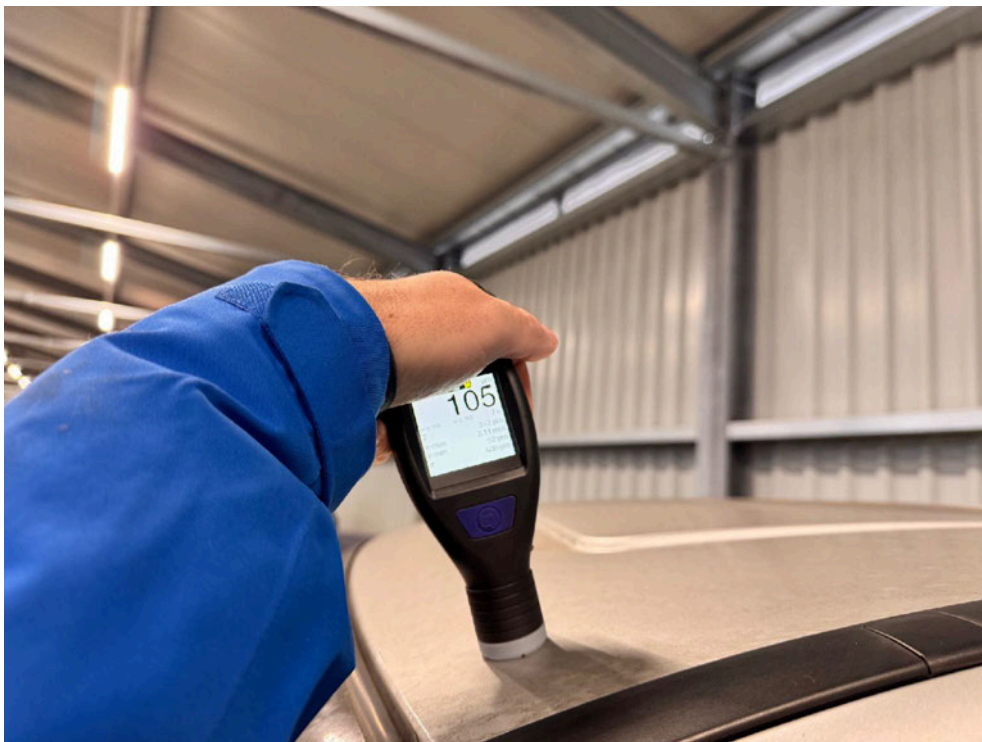
Eine Überprüfung der Lackschichtdicke mittels Lackschichtdickenmessgerät, ergab eine feststellbare Nachlackierung am gegenständlichen Fahrzeug.

Bild: 10 Ausweisung Lackschichtdickenmessung vorgenommen, Messwerte dem beiliegenden Protokoll entnehmen.

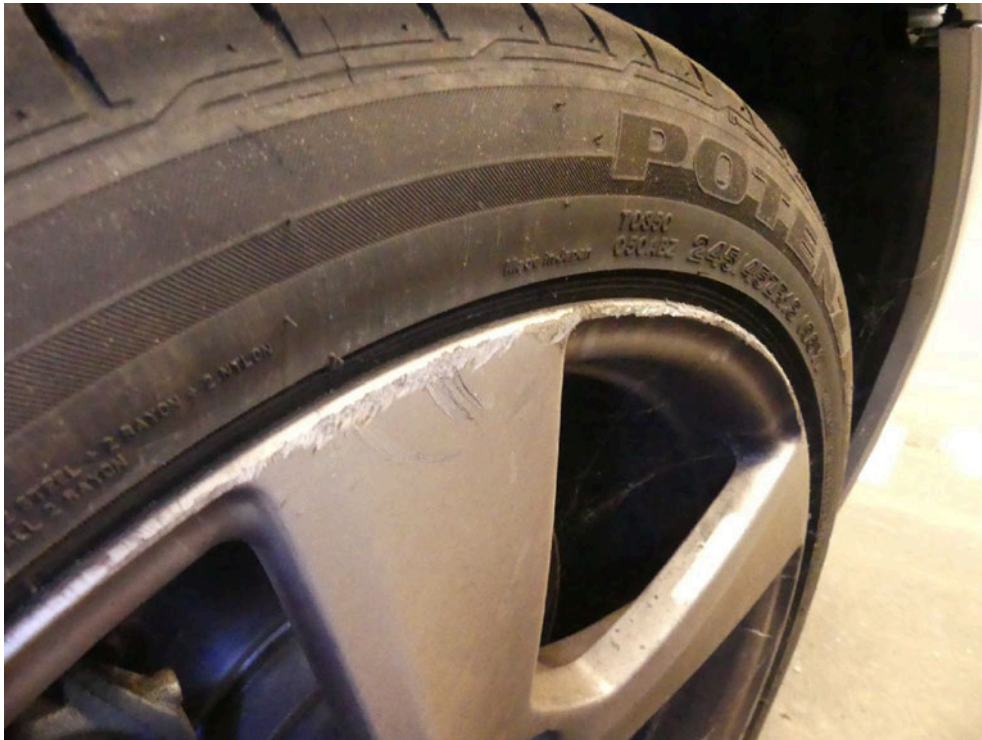
Bild: 13 LM-Felge vorn rechts beschädigt.

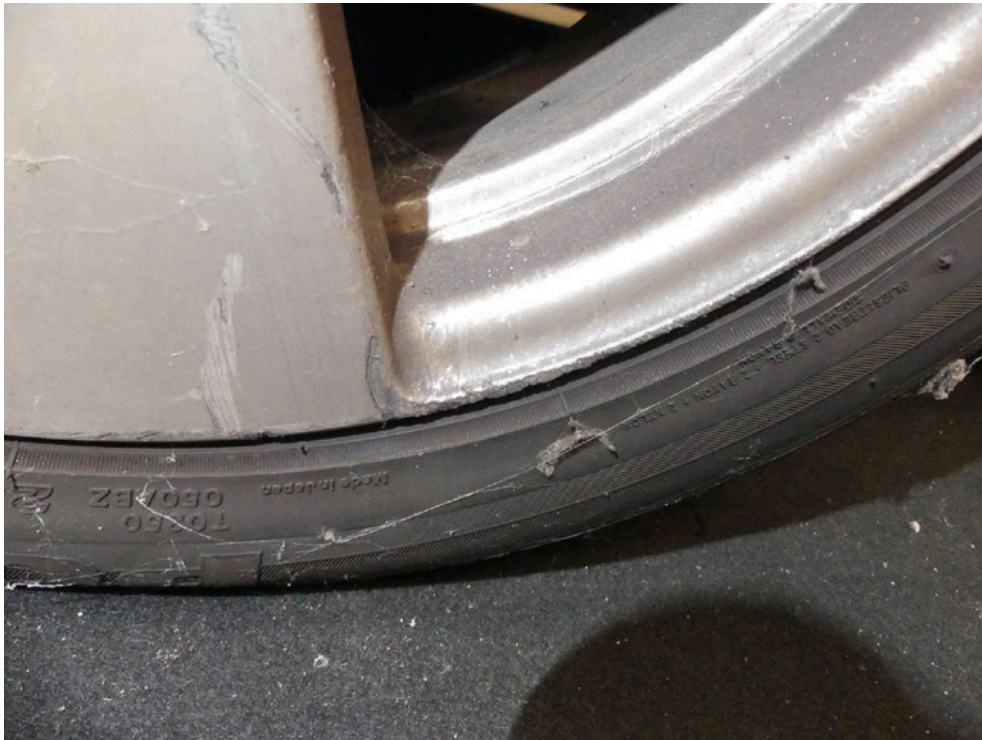
Bild: 17 LM-Felge vorn links partiell im Grundmaterial abgetragen.

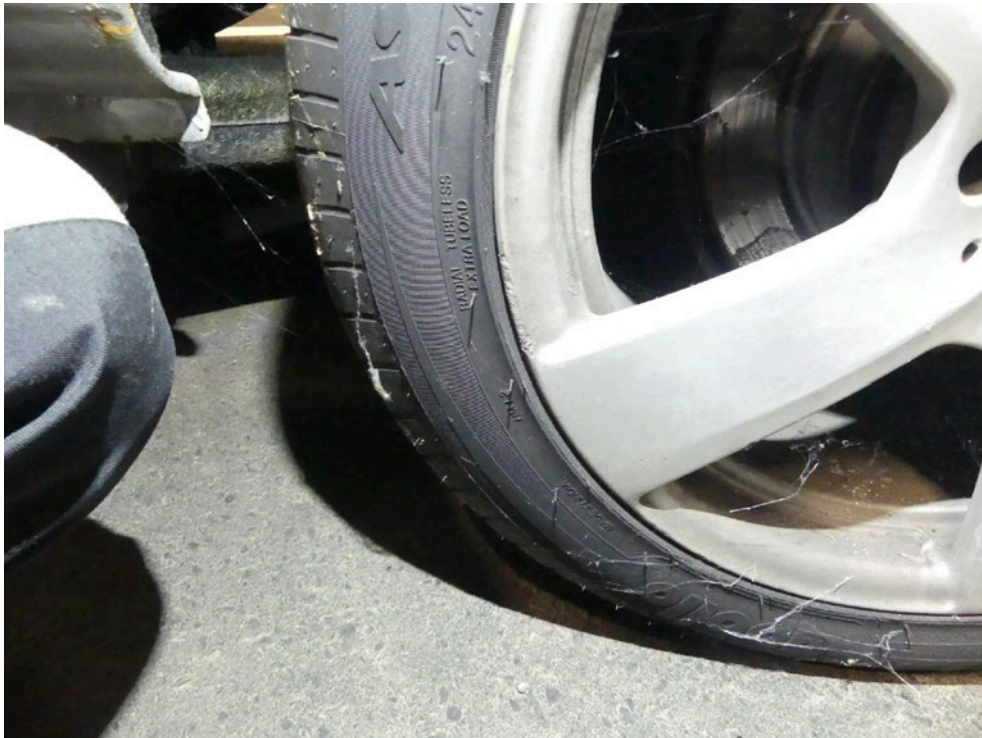
Bild: 19 LM-Felge hinten links im Material abgetragen.

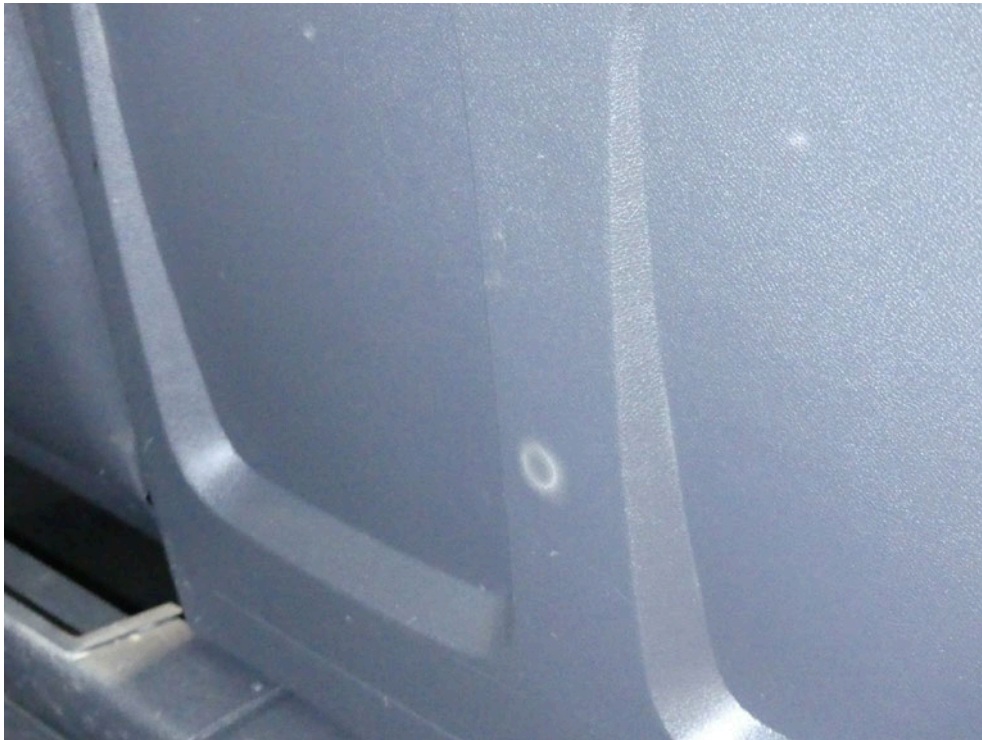
Bild: 33 Rückenlehne Beifahrersitz markiert / belastet.

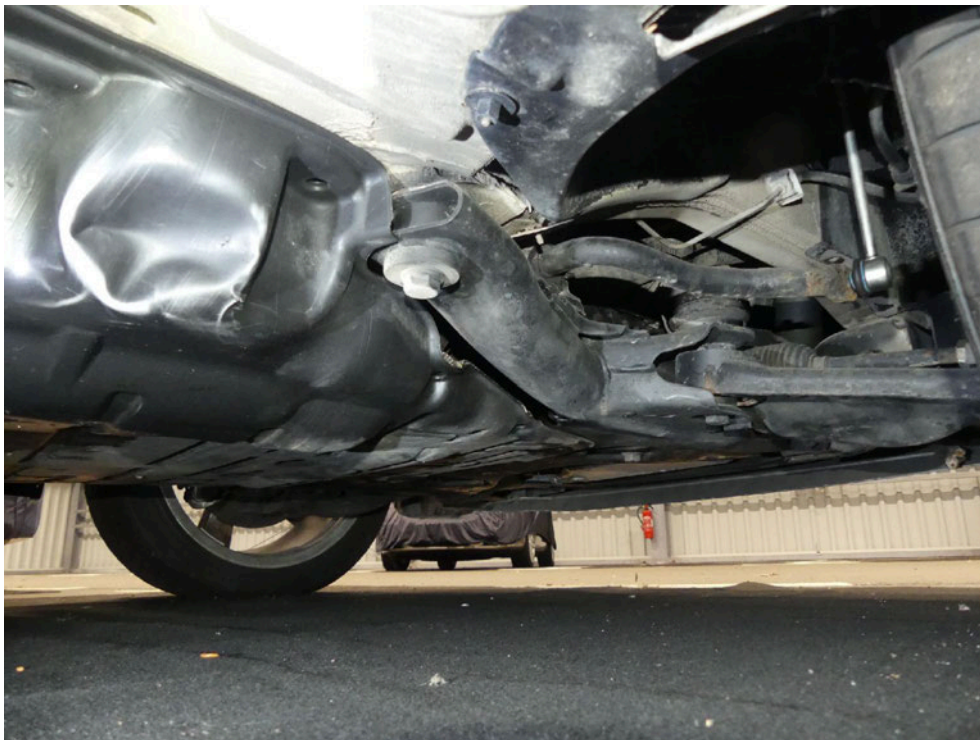
Bild: 45 Unterbodenabdeckung deformiert

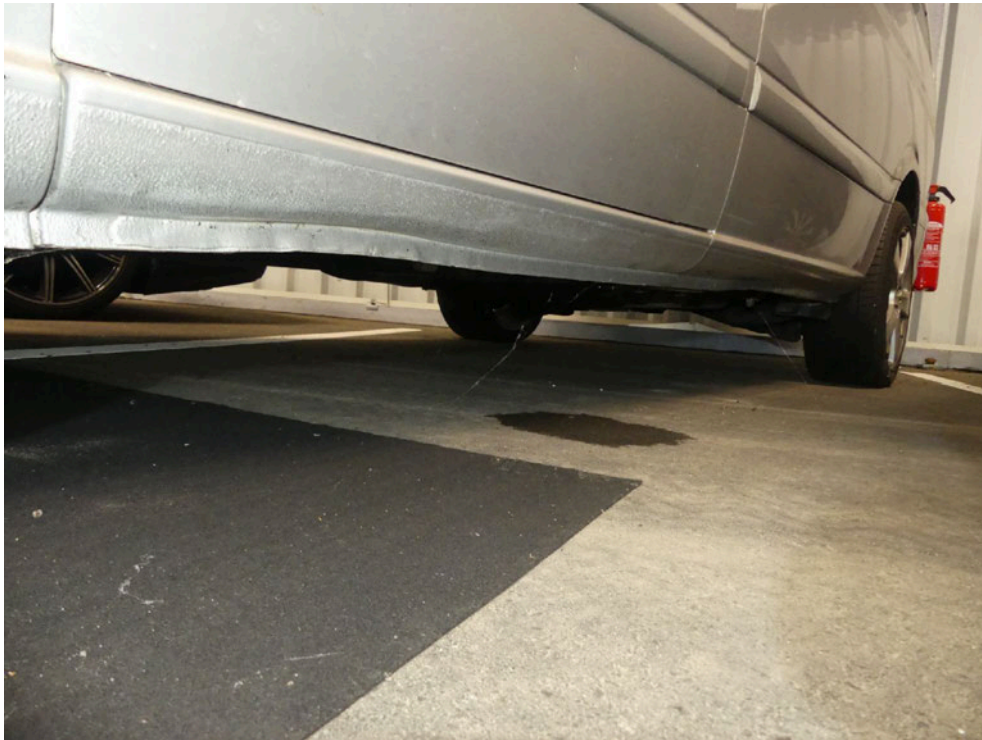
Bild: 49 Einstiegsschweller links in Höhe Fahrertür sichtbar gestaucht.

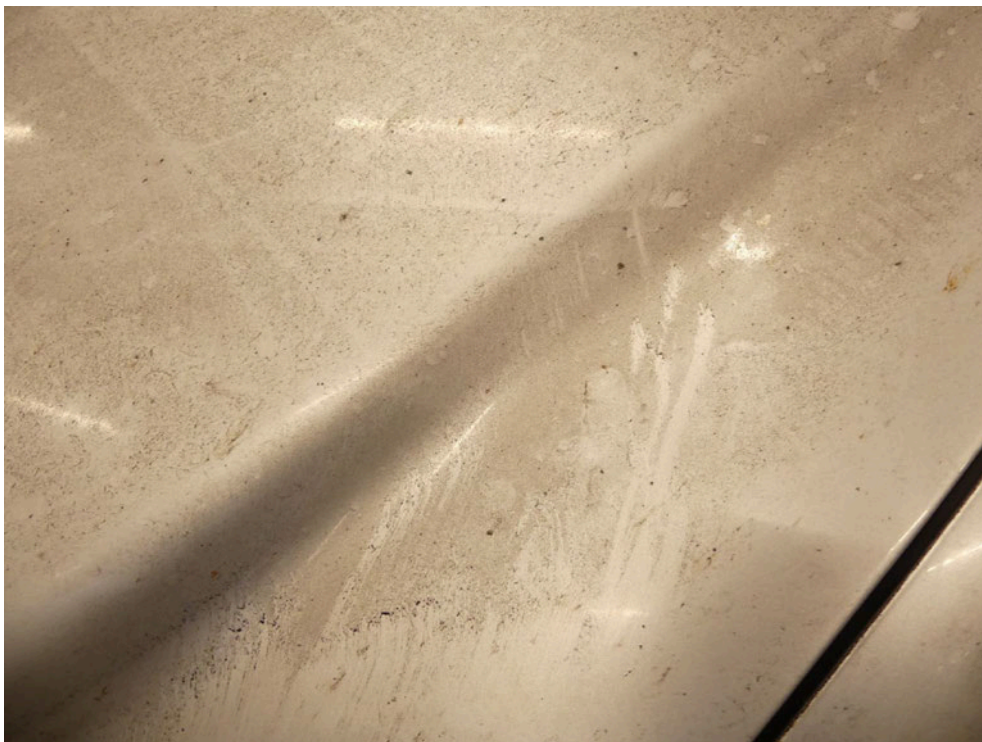
Bild: 50 Einzeldarstellung, Fahrzeug außen stark verschmutzt.

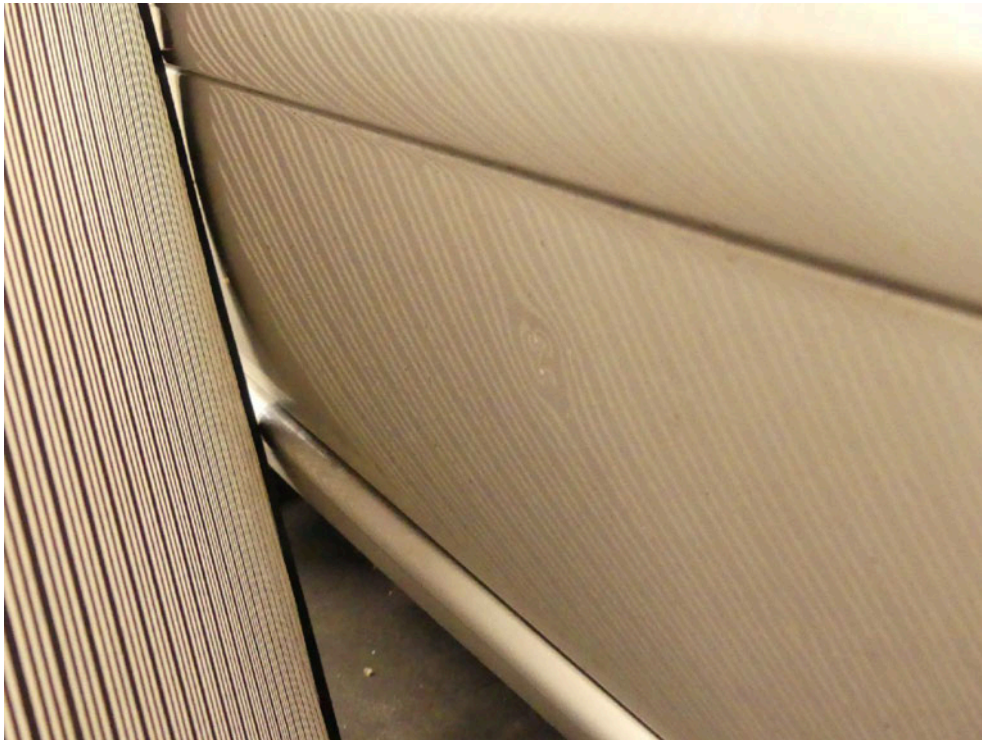
Bild: 51 Seitenwand links deformiert mit Lackschaden.

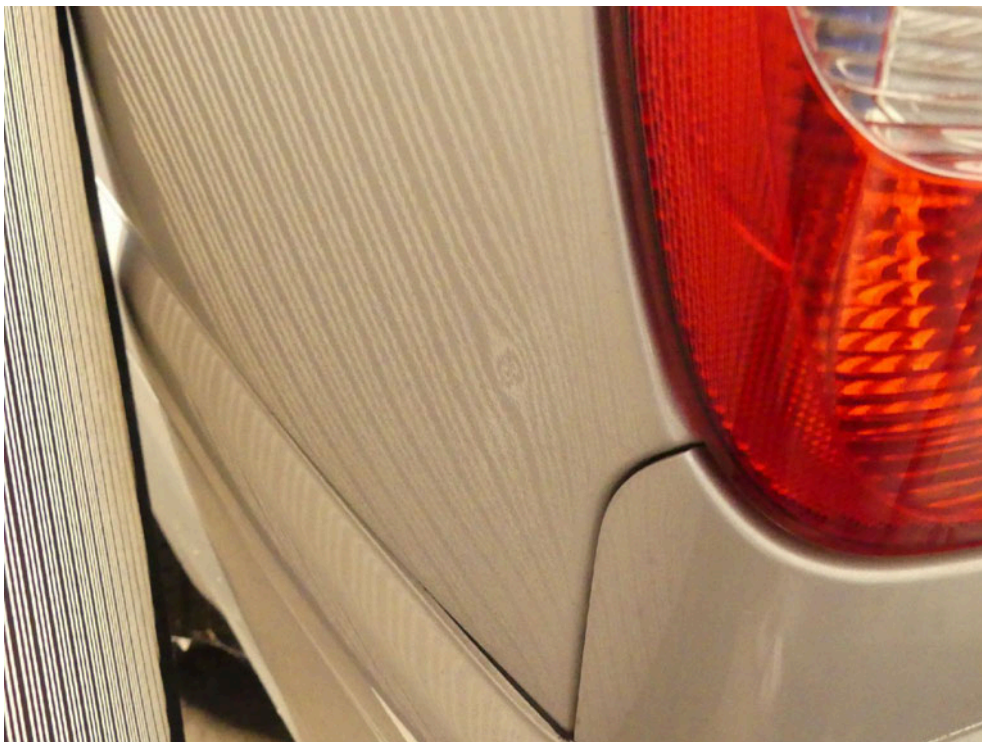
Bild: 52 Seitenwand links im Endbereich, gestaucht.

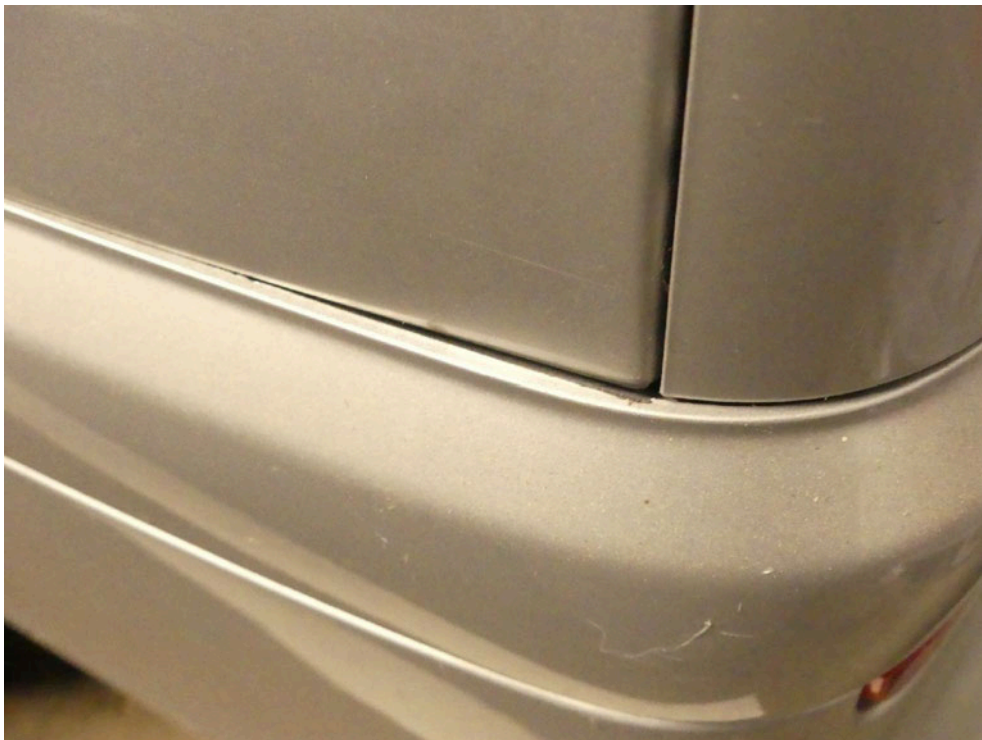
Bild: 53 Unfallinstandsetzung Seitenwand links erfolgt.

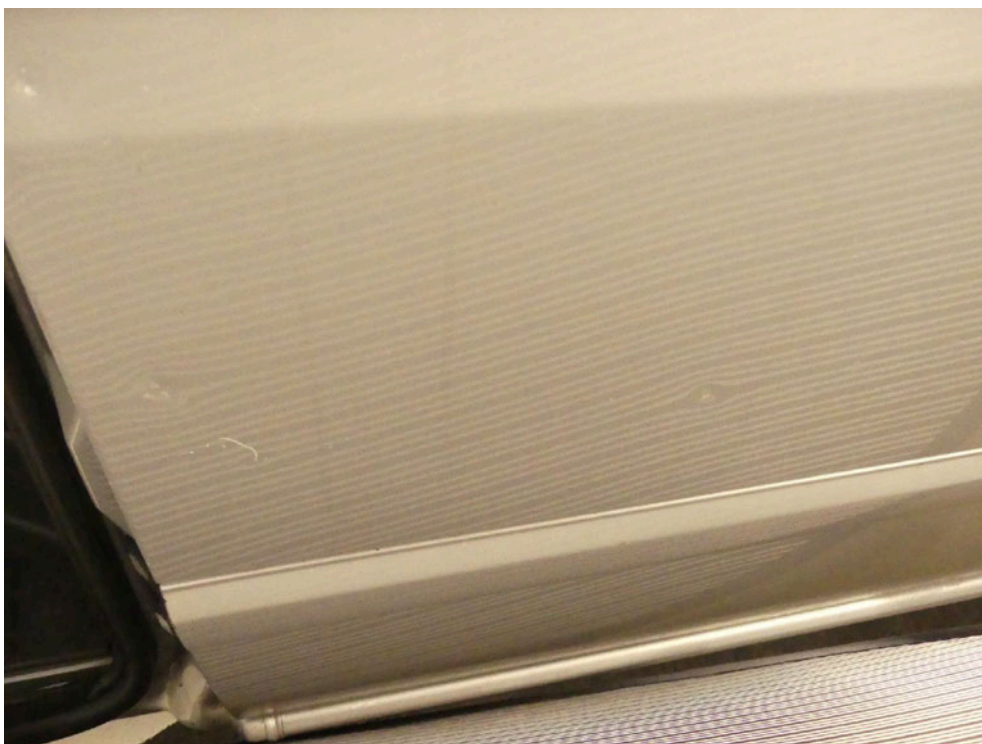
Bild: 54 Ansicht wie vor in geänderter Perspektive, der Lackaufbau ist beschädigt.

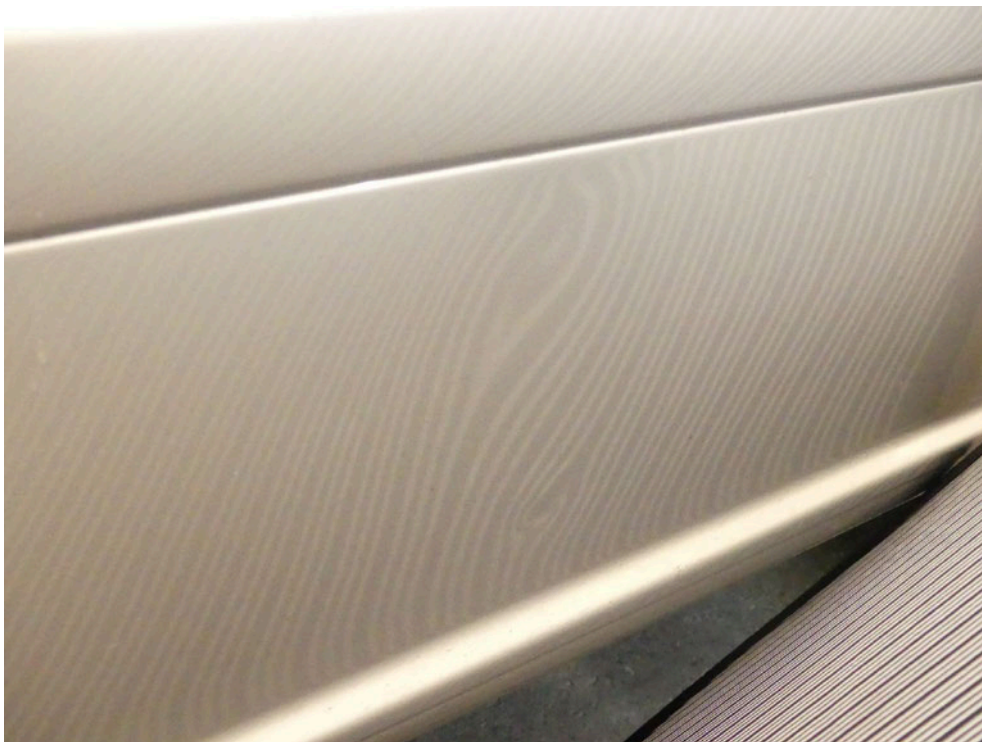
Bild: 56 ... diese ist unterhalb der Zierleiste deformiert.

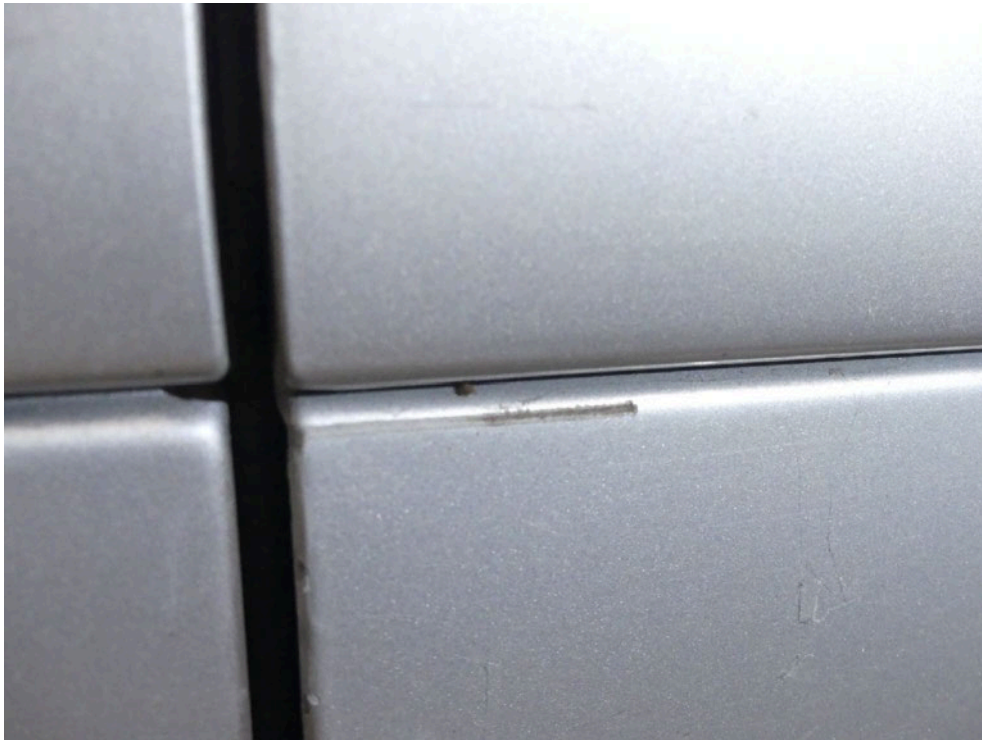
Bild: 57 Weiterführend ist der Lackaufbau der Schiebetürunterhalb der Zierleiste im Übergang zum Kniestück abgetragen.

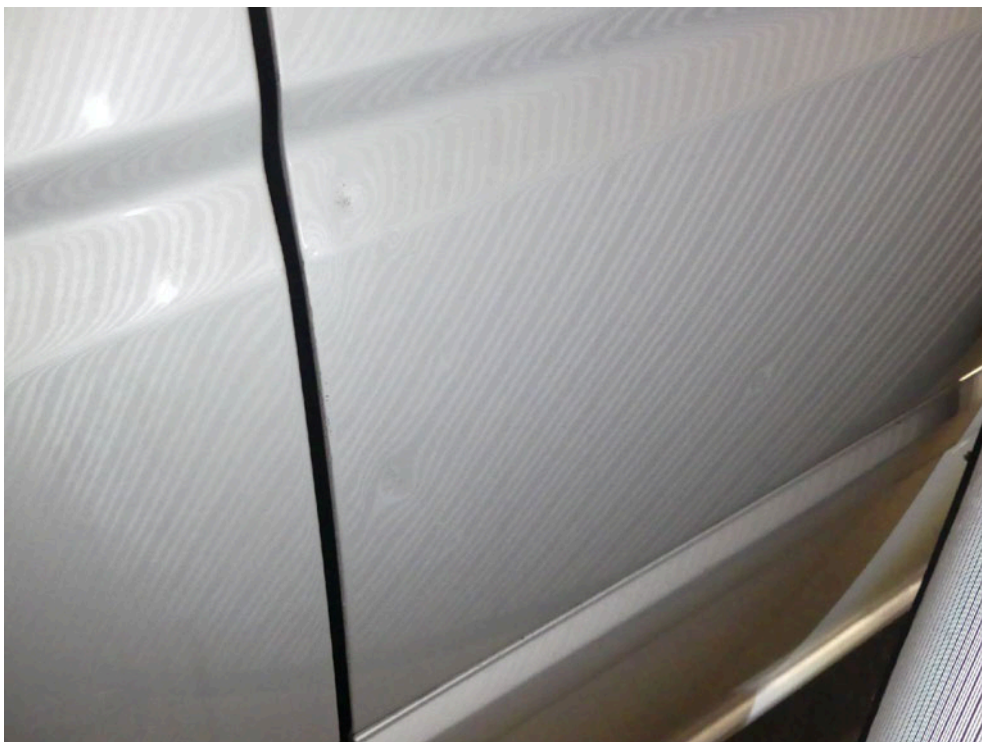
Bild: 58 Ansicht Beifahrertür, diese ist mehrfach punktuell gestaucht.

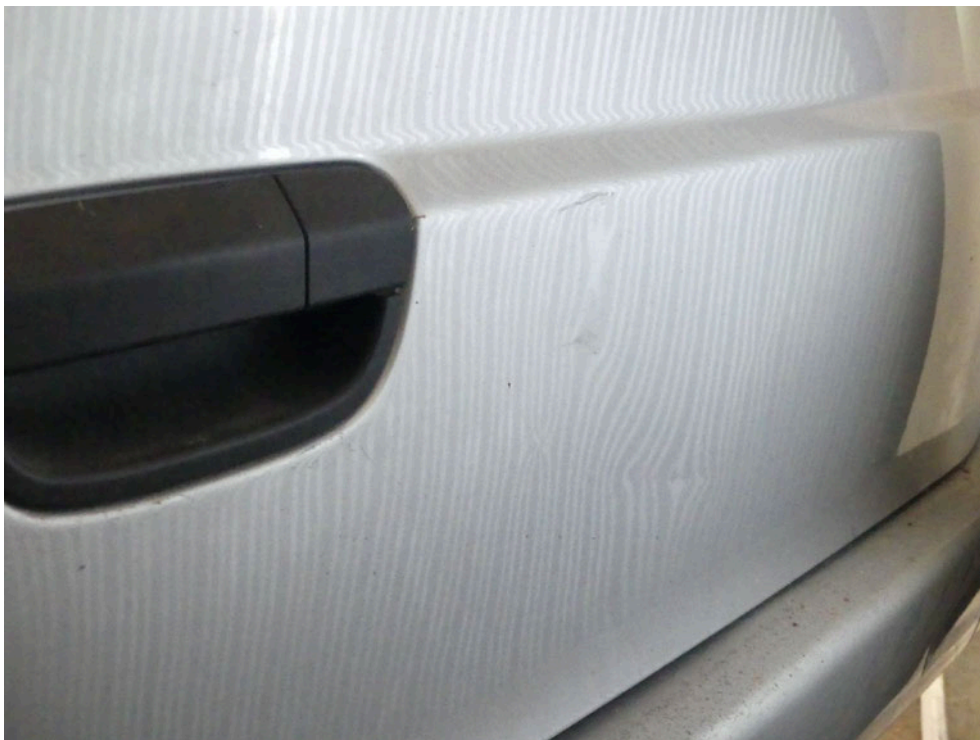
Bild: 60 ... diese ist im unteren Segment deformiert.

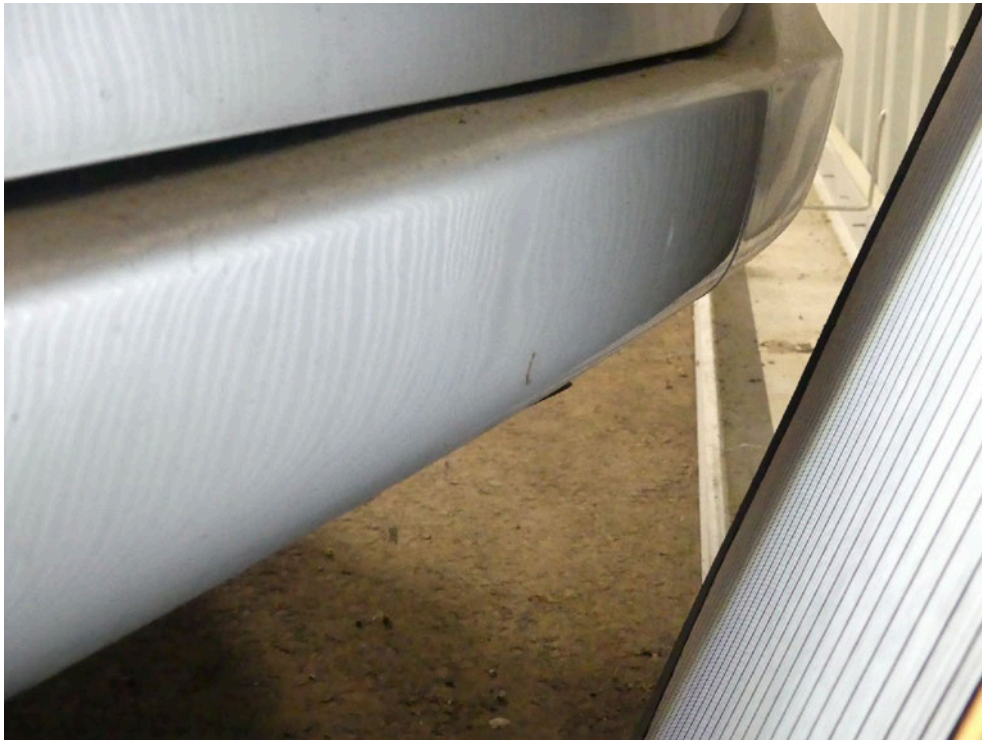
Bild: 61 Weiterführend ist die Heckverkleidung partiell gestaucht.

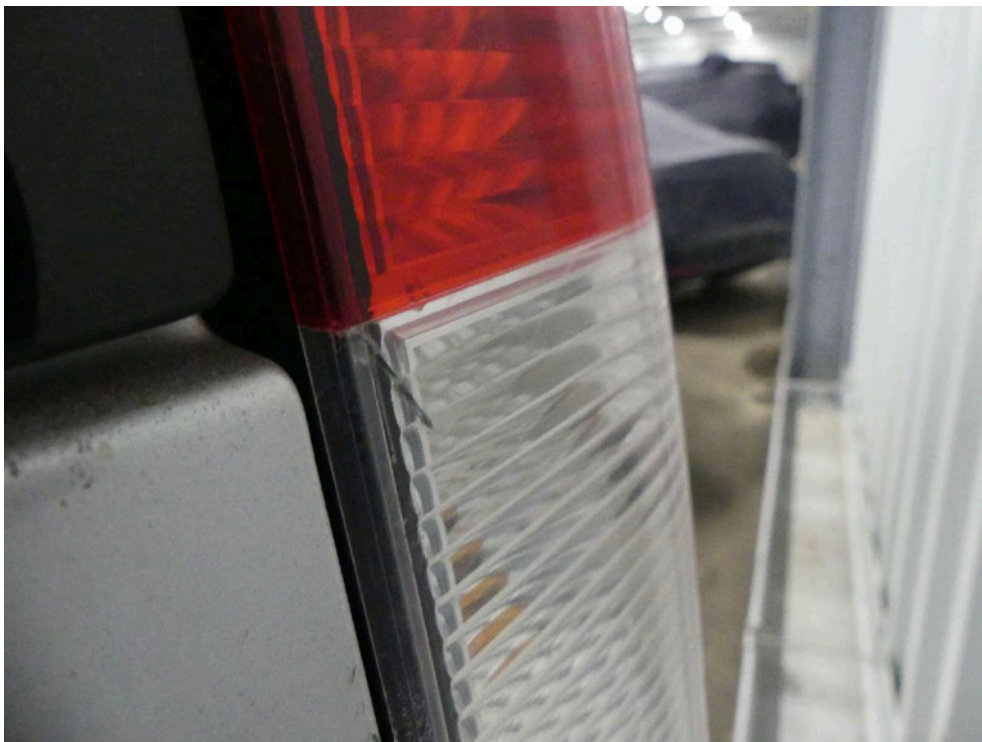
Bild: 62 Rückleuchte rechts, Riss vorhanden.

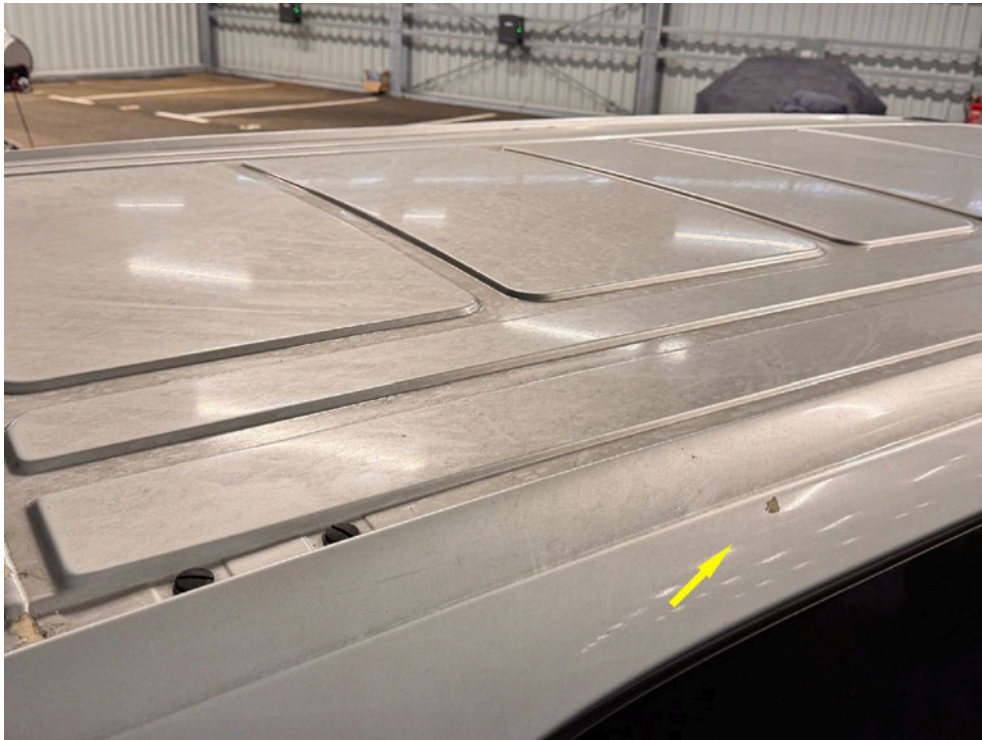
Bild: 63 Karosserie außen erheblich verschmutzt, Dachhoilm rechts punktuell gestaucht.

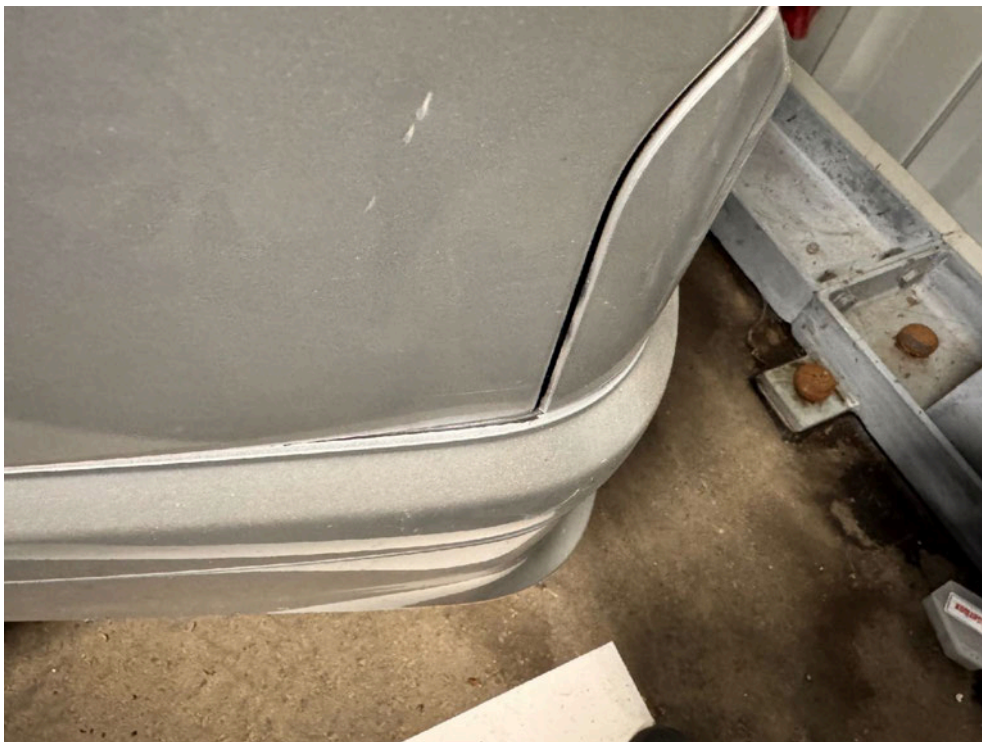
Bild: 64 Seitenwand rechts instandgesetzt, Konturverlauf ist nicht mehr original.
