Fahrzeugbewertung

05393WF24

Octavia Lim. (5E3)(01.2013->) / Style

Gutachten

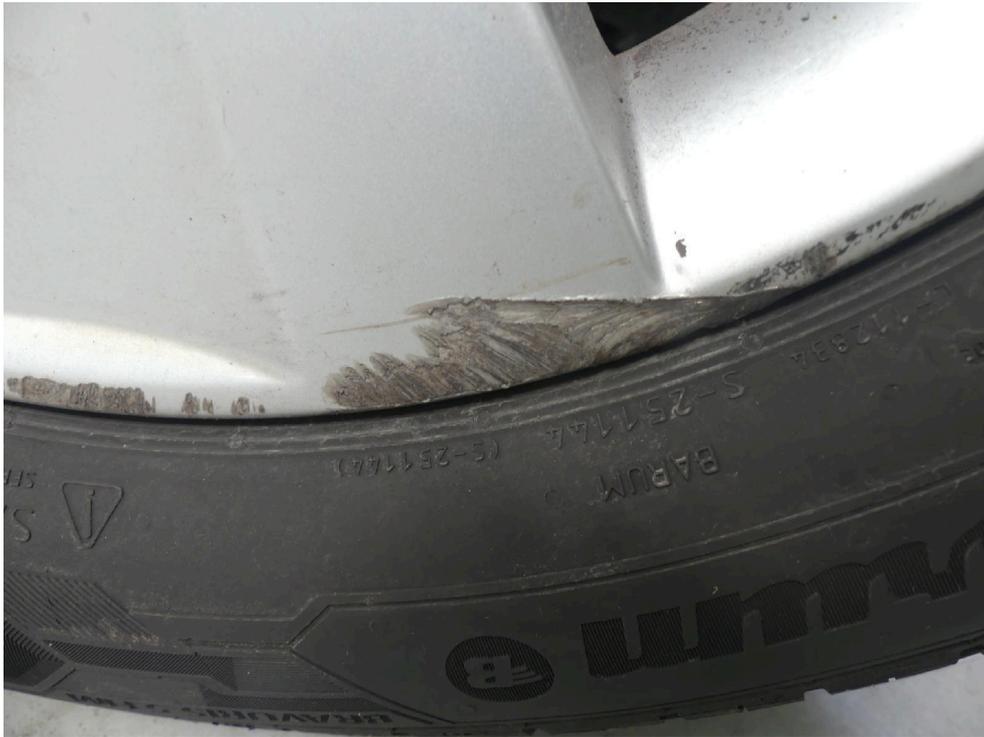
Bild: 33 Ausweisung Schäden LM-Felgen hinten links.

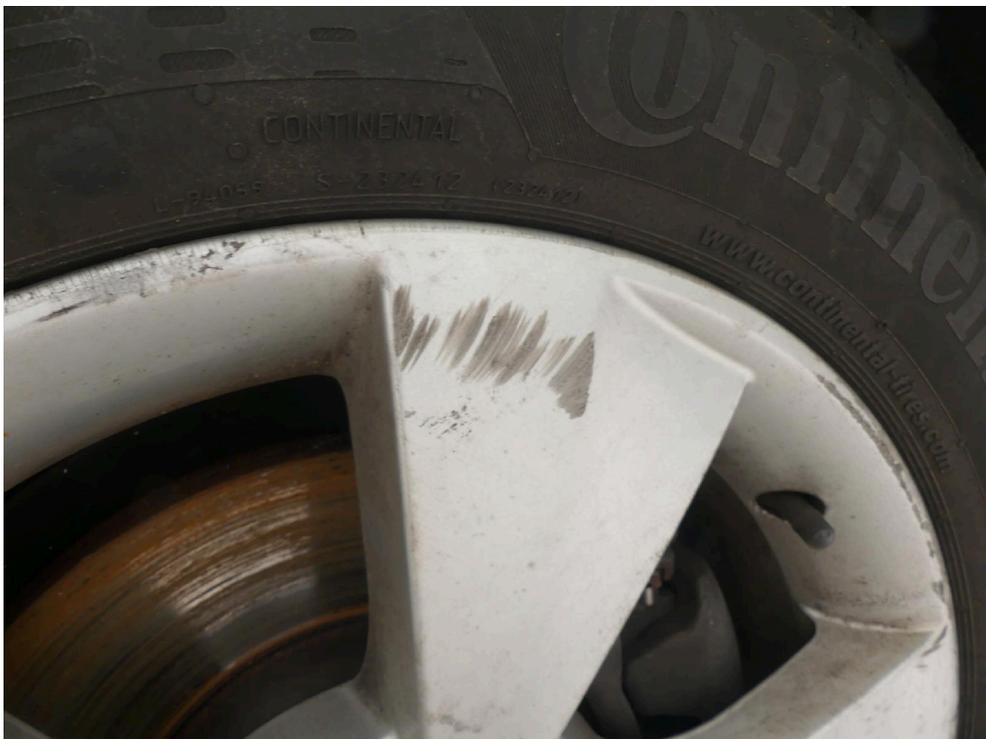
Bild: 36 LM-Felge vorn rechts beschädigt.

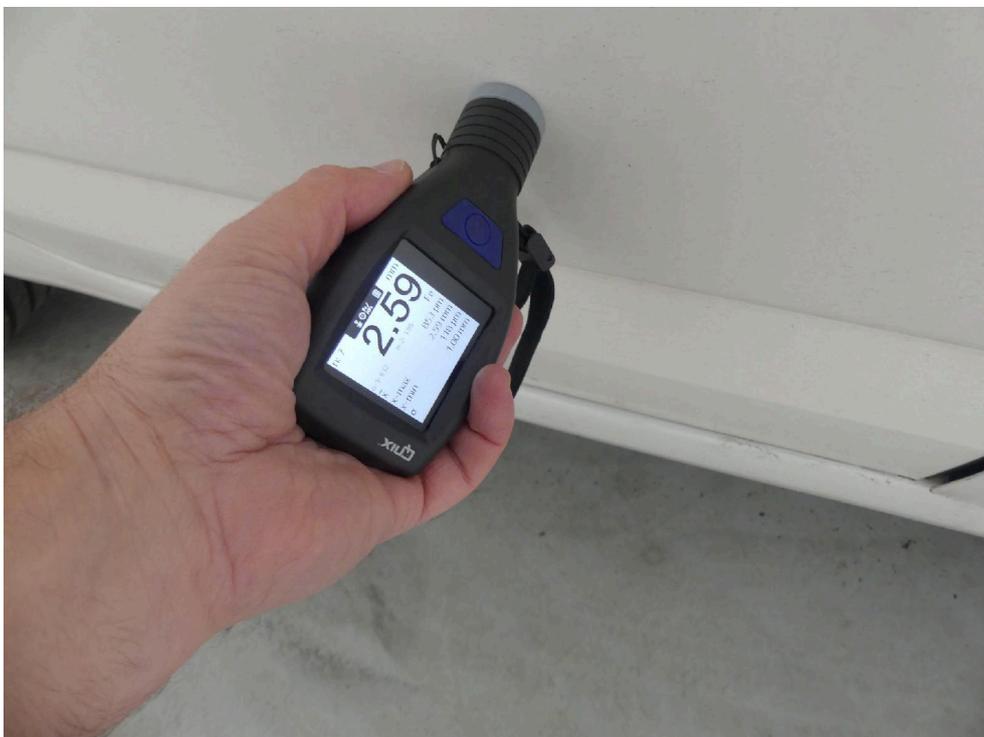
Besichtigungszustand	unveränderter Zustand, unzerlegt, nicht repariert, nicht fahrbereit
Besichtigungsbedingungen	allgemein ausreichend, es stand keine Hebebühne / Hubmittel zur Verfügung
Reparierte Vorschäden	- Schweller rechts + Fondtür rechts + Seitenwand instandgesetzt + lackiert (nicht fachgerecht), keine weiteren feststellbar
Nichtreparierte Vorschäden	Gebrauchsschäden / Gebrauchsspuren
Bemerkung	Lackschichtdickenmessung durchgeführt - Nachlackierung feststellbar: Fondtür rechts + Seitenwand rechts

Motorhaube	118 µm
Kotflügel, vorn rechts	139 µm
Tür, vorn rechts	142 µm
Tür, hinten rechts	2590 µm
Seitenwand, hinten rechts	973 µm
Heckklappe	121 µm
Seitenwand, hinten links	120 µm
Tür, hinten links	117 µm
Tür, vorn links	122 µm
Kotflügel, vorn links	129 µm
Dach	128 µm

Bild: 38 Lackschichtdickenmessung der Baugruppe Fondtür rechts

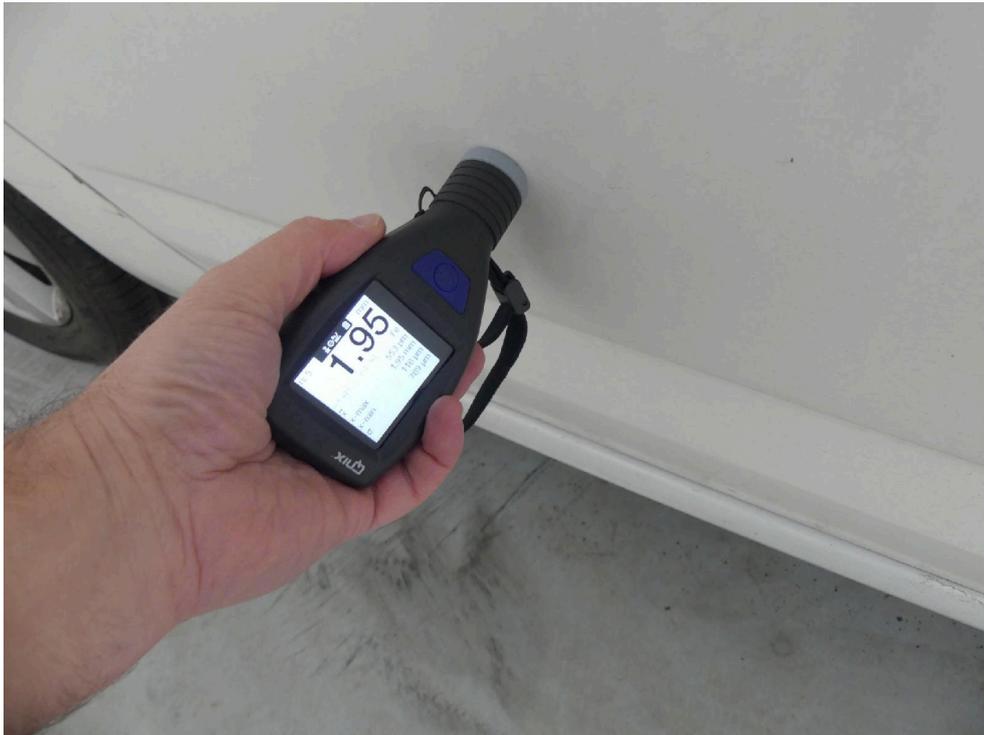
Bild: 39 Lackschichtdickenmessung der Baugruppe Fondtür rechts

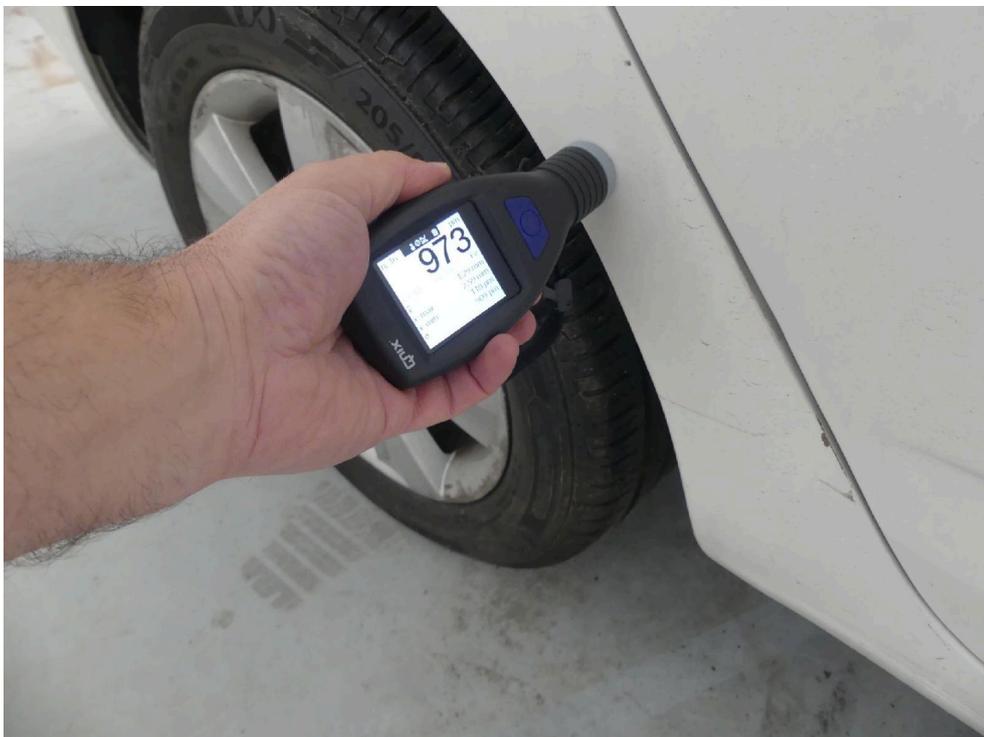
Bild: 40 Lackschichtdickenmessung der Baugruppe Radlaufbogen Seitenwand.

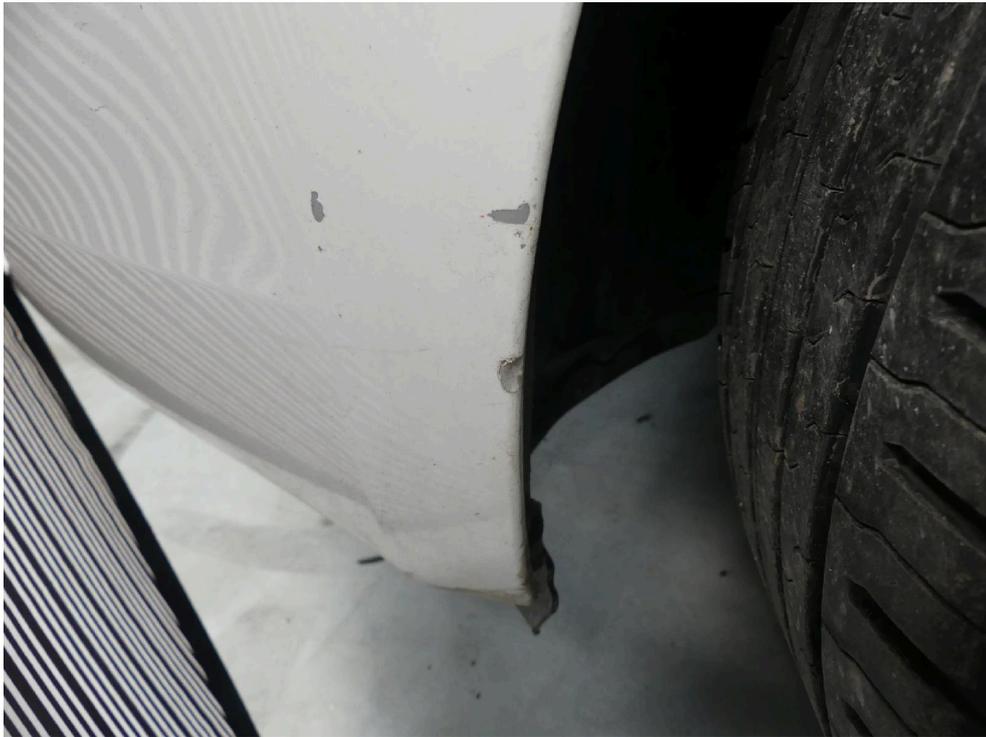
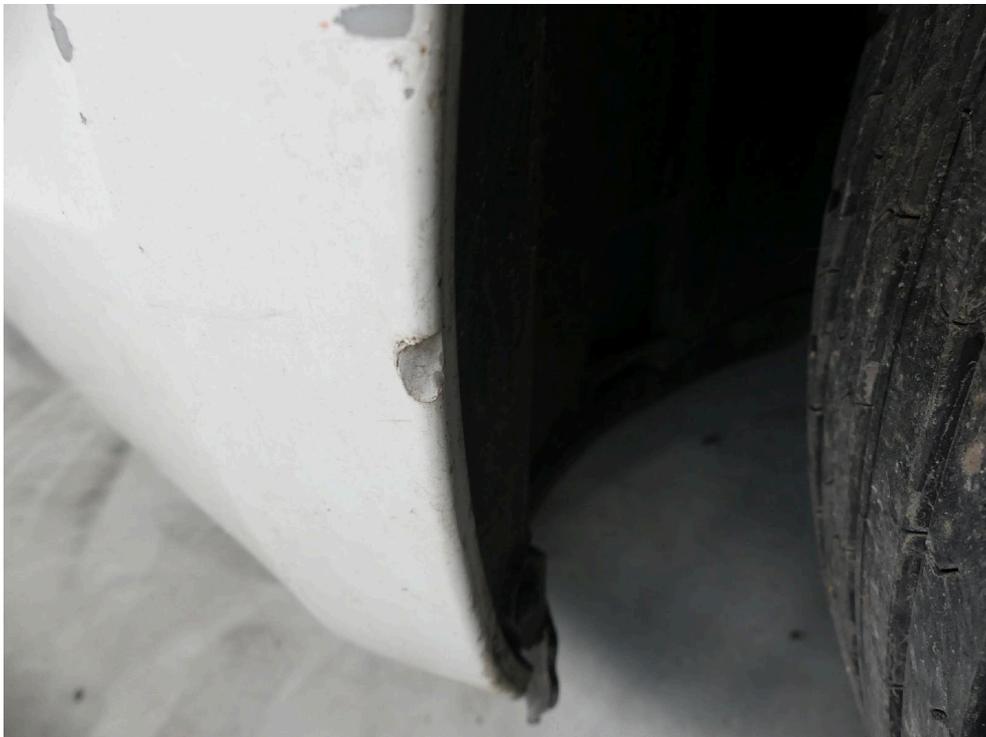
Bild: 41 Ansicht Frontverkleidung links, ...

Bild: 42 .. partiell ist das Grundmaterial abgetragen.

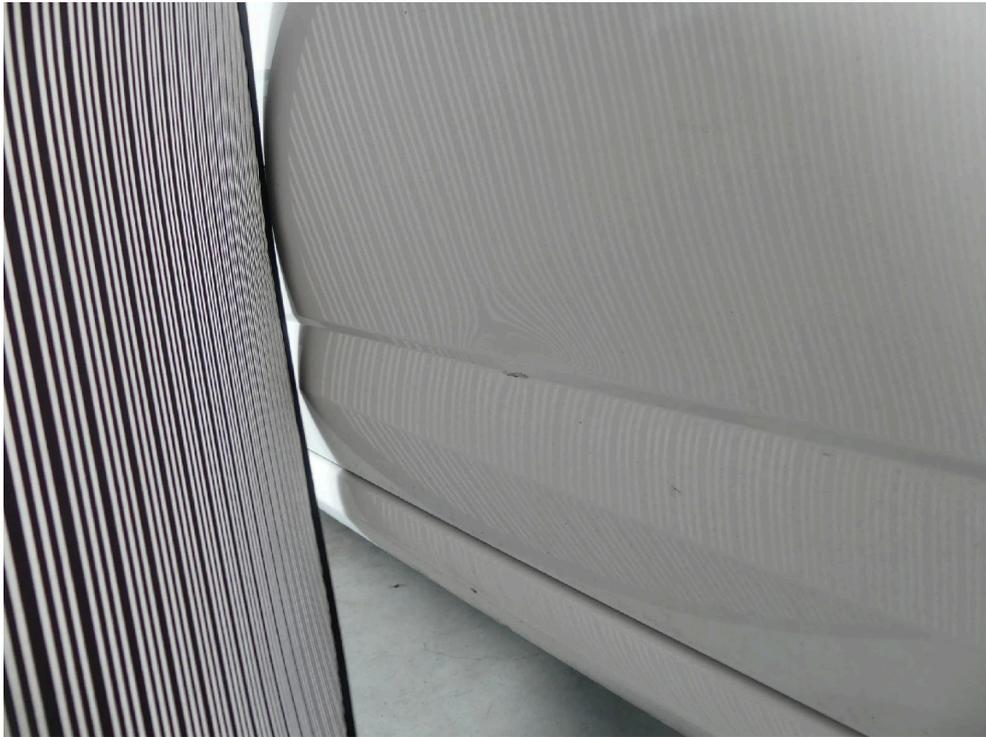
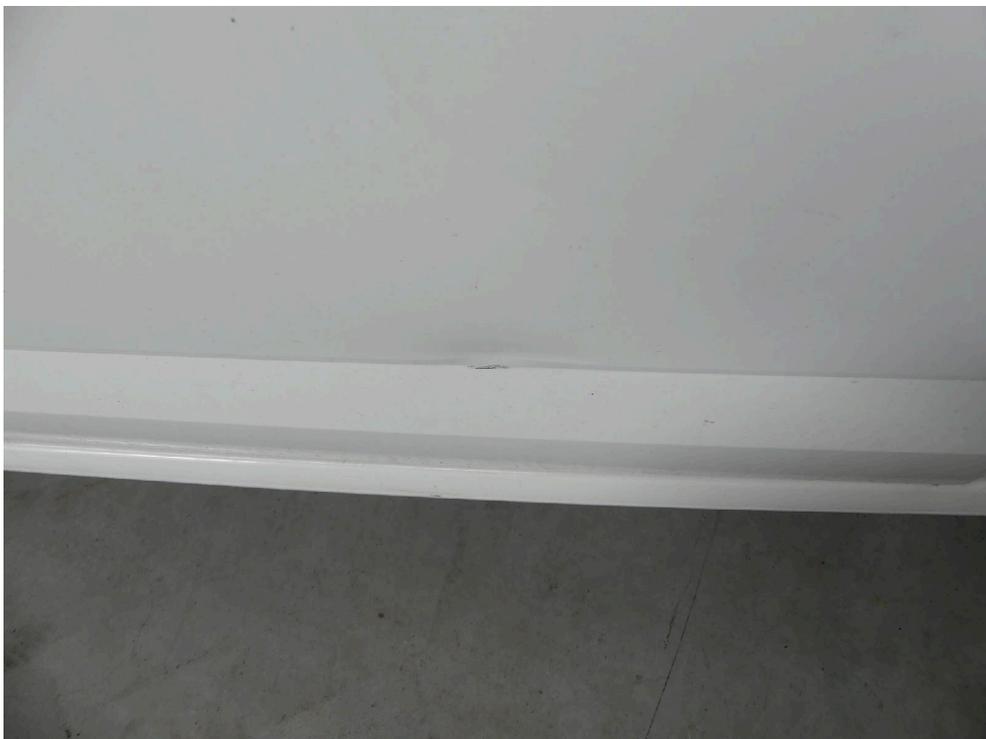
Bild: 43 Ansicht Fahrertür, diese ist mittig überstreckt deformiert.

Bild: 44 Ansicht wie vor in geänderter Perspektive.

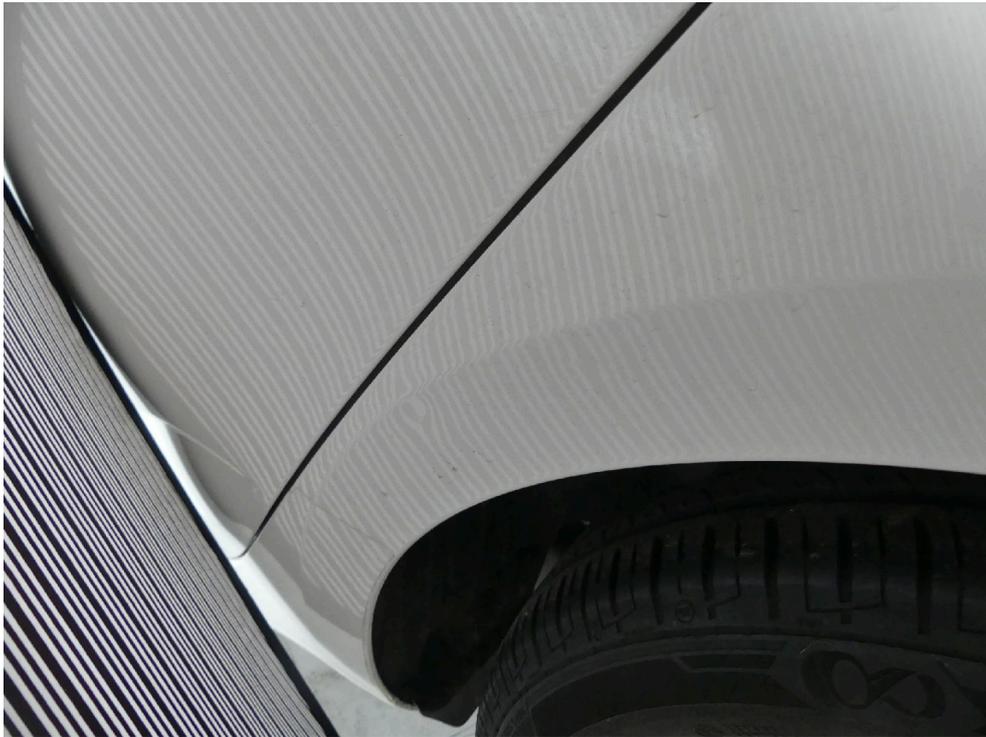
Bild: 45 Radlaufbogen Seitenwand mehrfach punktuell gestaucht.

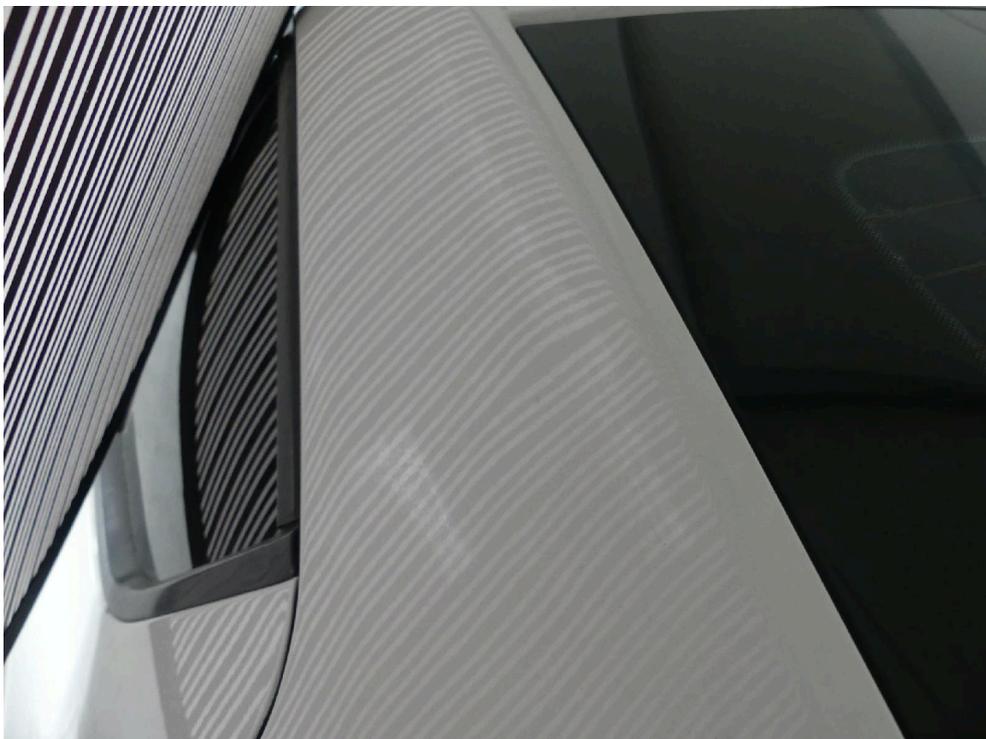
Bild: 46 Deformation Seitenwand links im Übergang zum Dachholm.

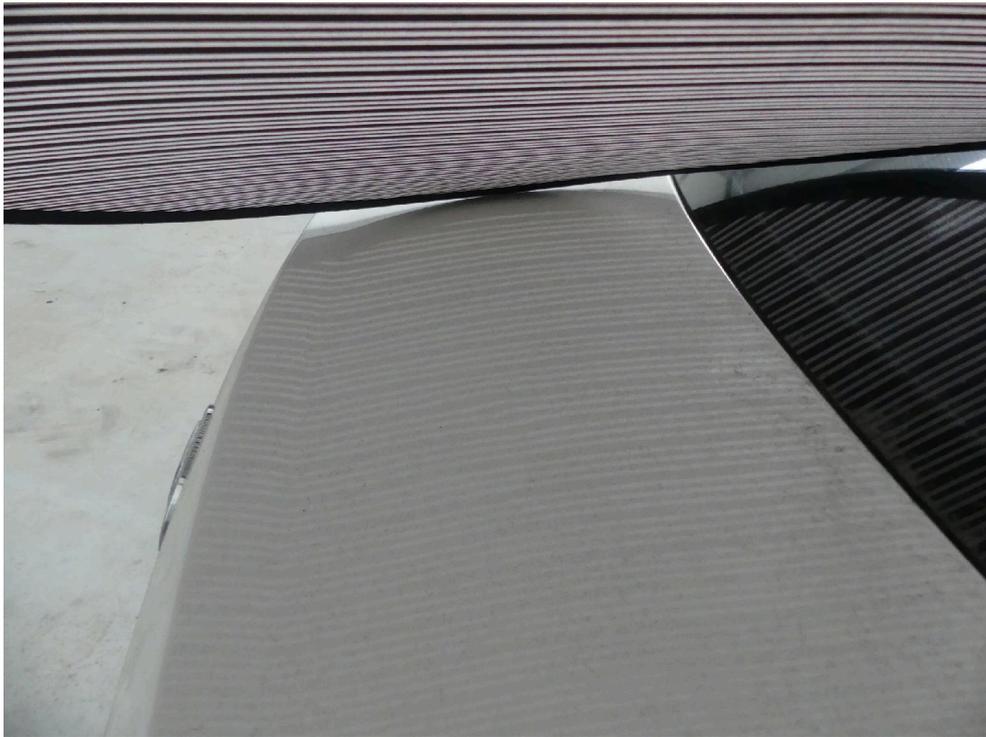
Bild: 47 Einzelansicht Heckklappe, punktuelle Eindellung vorhanden.

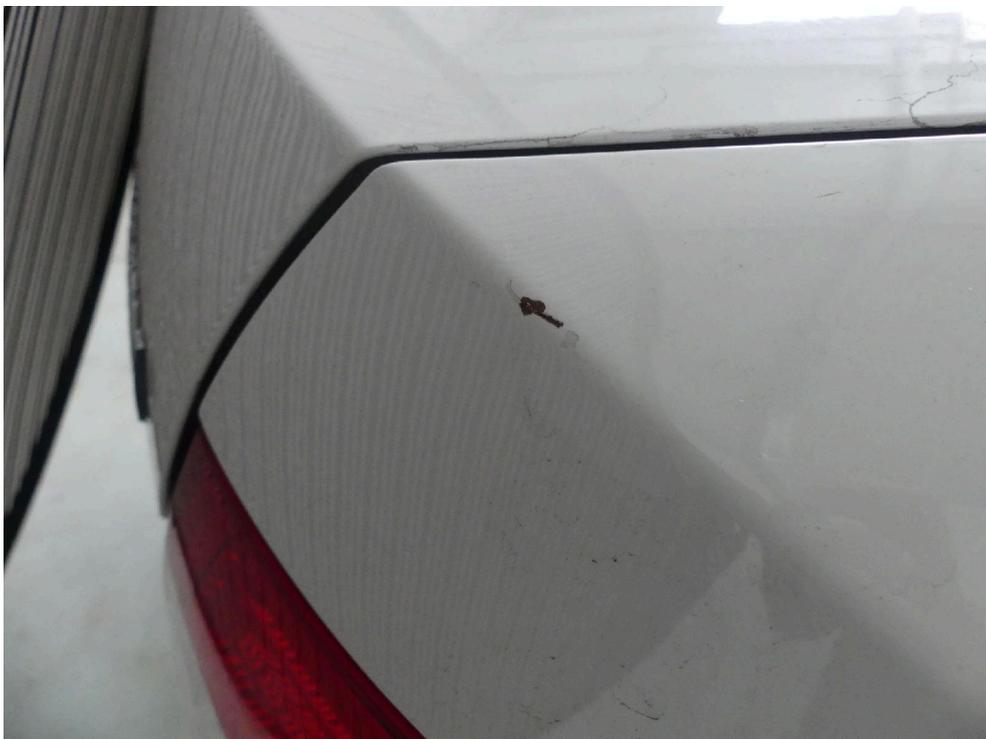
Bild: 48 Lackaufbau Seitenwand rechts beschädigt.

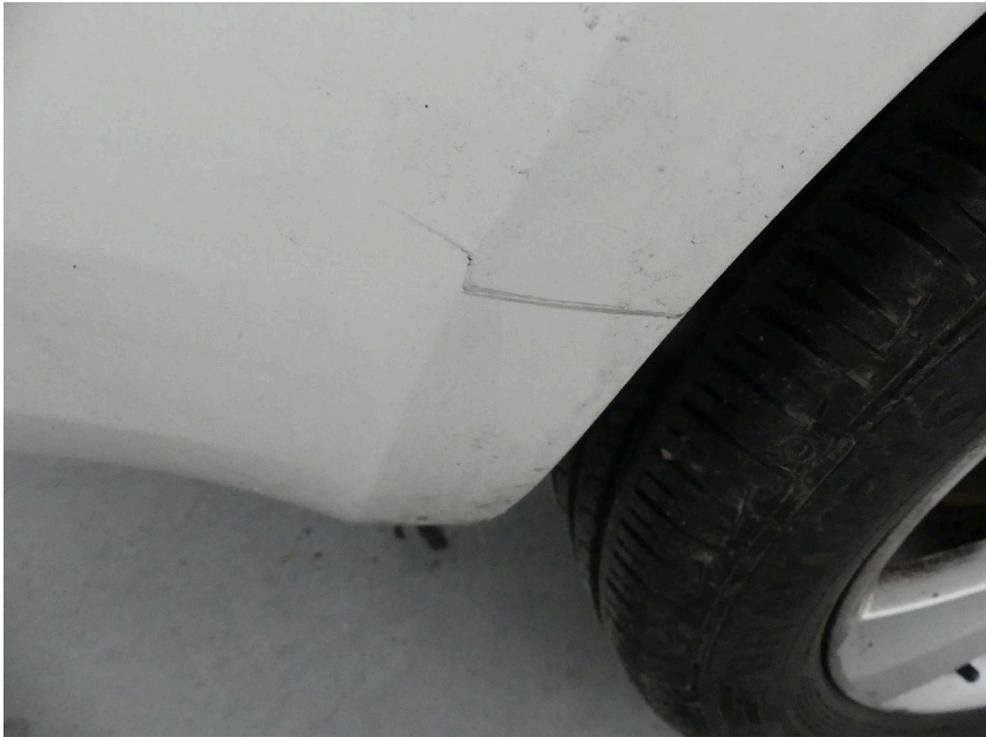
Bild: 49 Lackaufbau Heckverkleidung markiert.

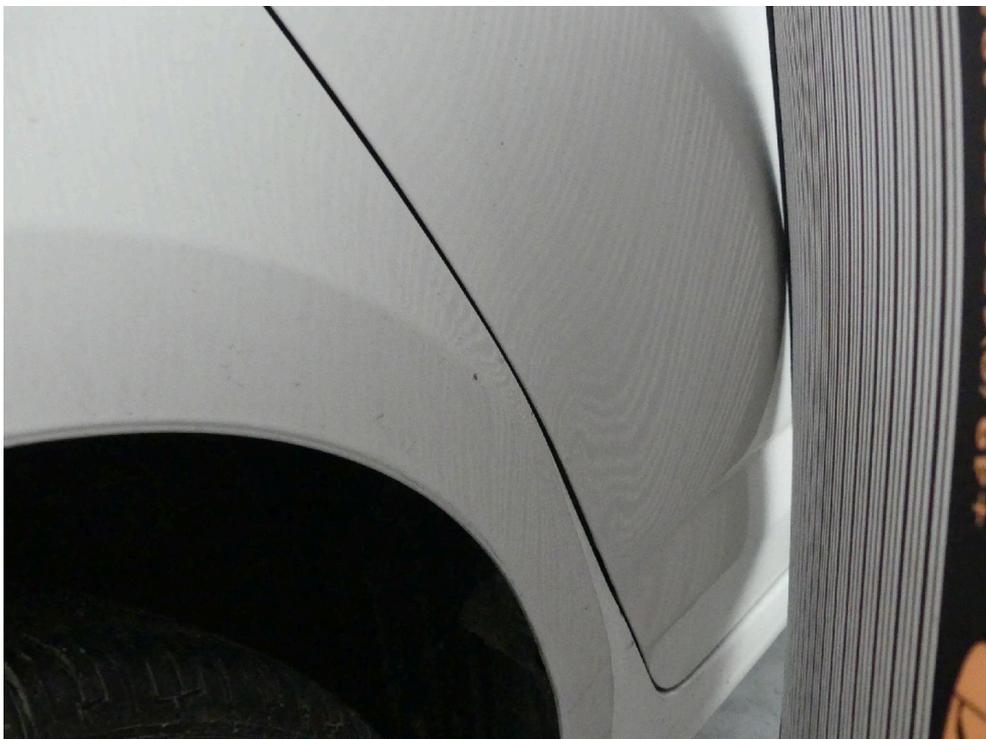
Bild: 50 Materialeinzug Seitenwand rechts

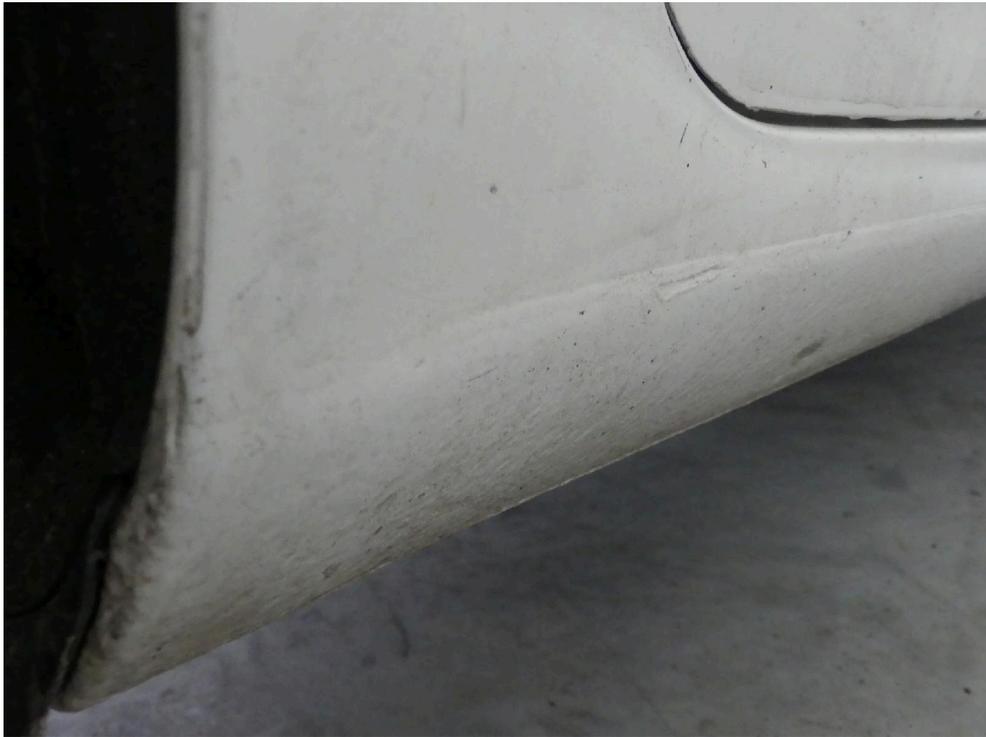
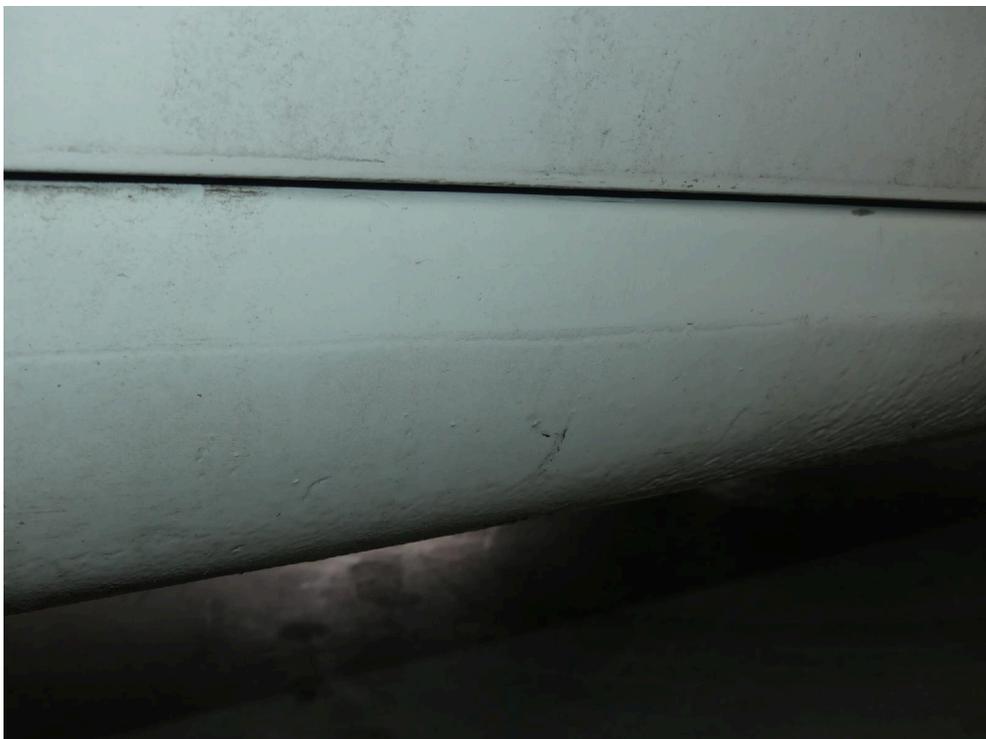
Bild: 51 Ausweisung Instandsetzungsarbeiten Seitenschweller rechts.

Bild: 52 Ansicht wie vor in geänderter Perspektive.

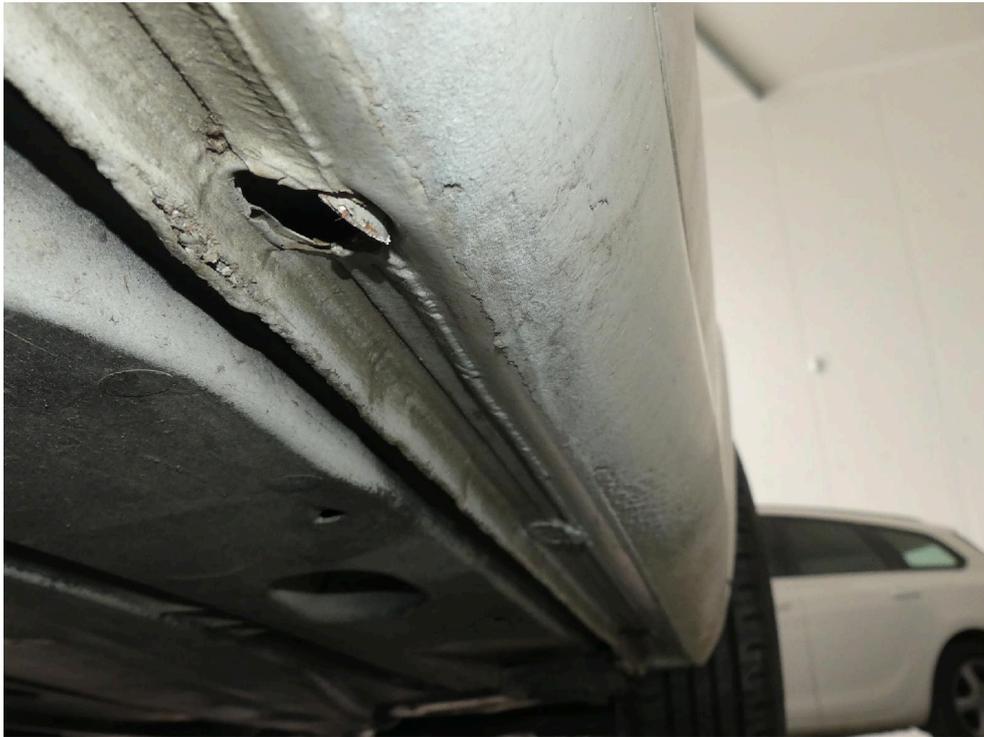
Bild: 53 Ansicht wie vor in geänderter Perspektive, Dichtstopfen fehlen.

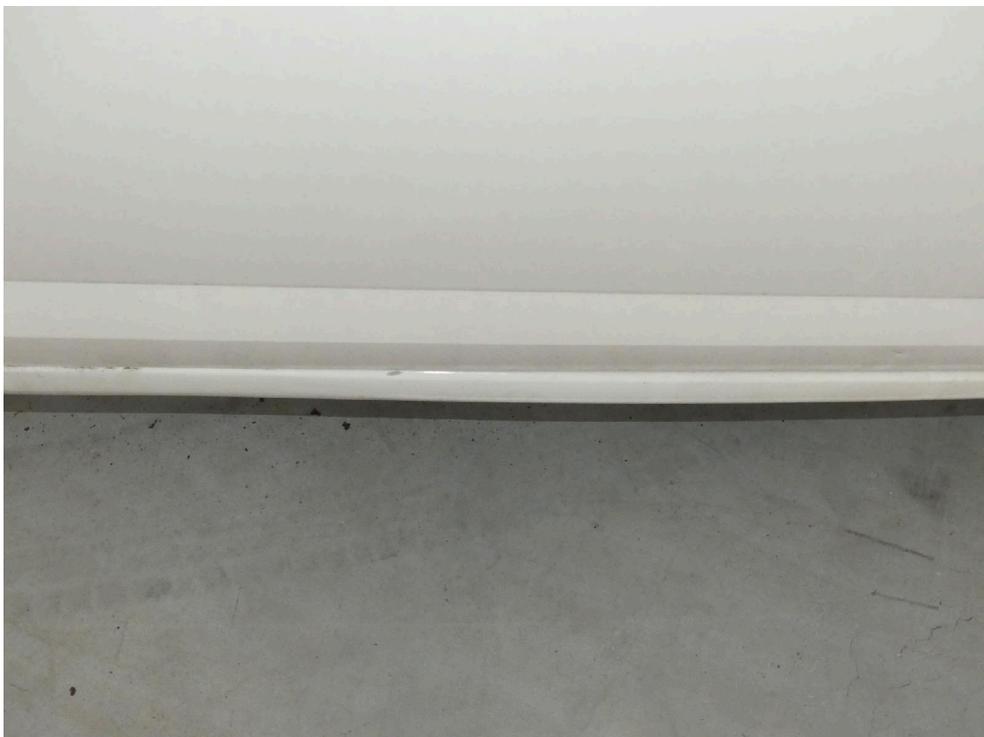
Bild: 54 Ansicht Einstiegsschweller rechts von oben, bauchig Verwerfung ist vorhanden.

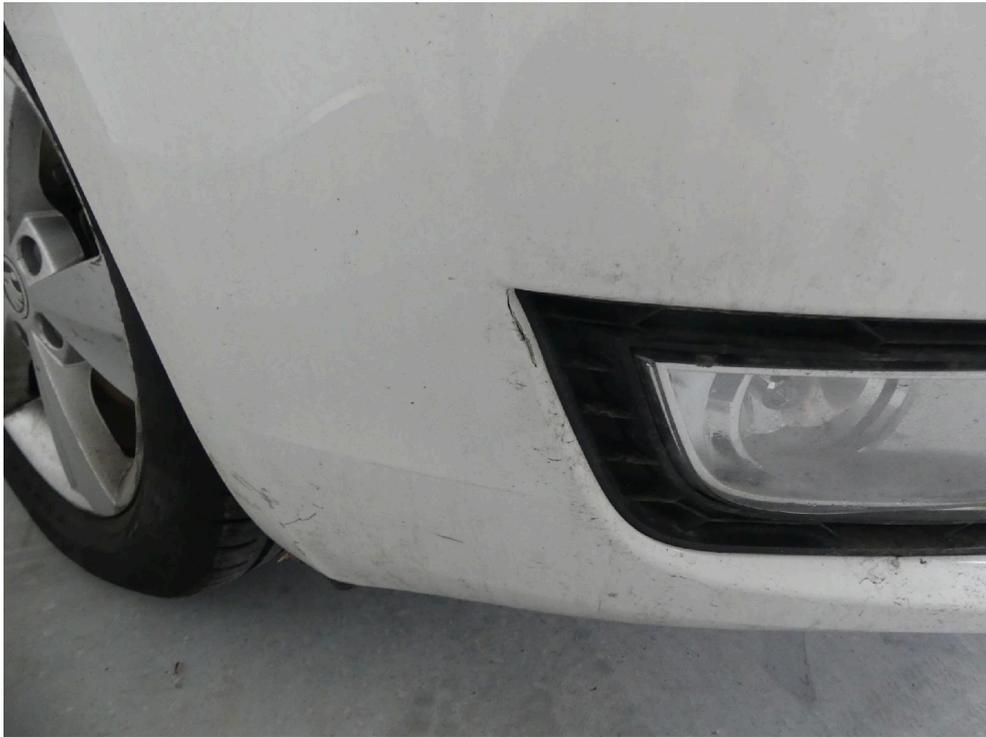
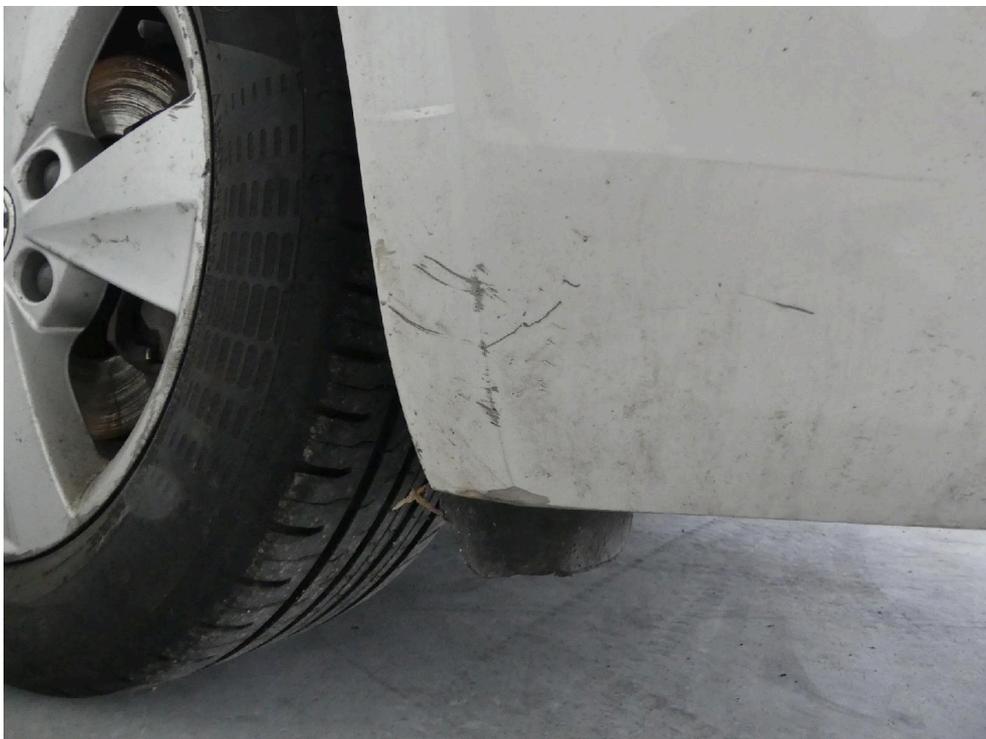
Bild: 57 Ansicht Frontverkleidung vorn rechts, ...

Bild: 58 Fortführend ist der Lackaufbau im unteren Segment abgetragen.

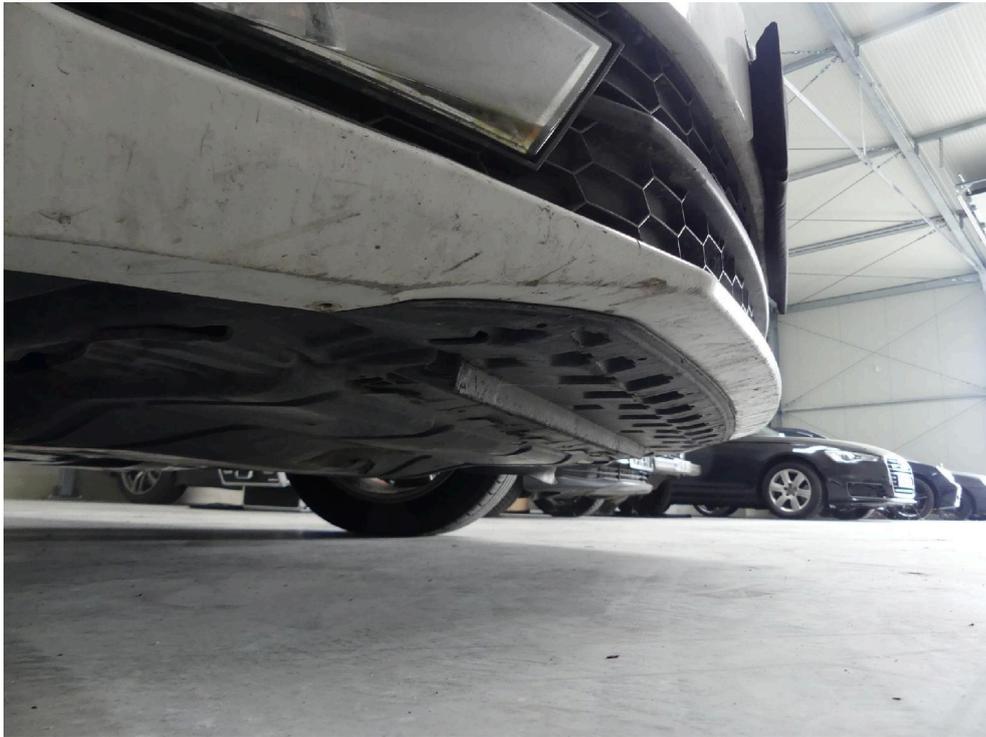
Bild: 59 Ansicht Frontverkleidung von unten, Gebrauchsschäden sind vorhanden.

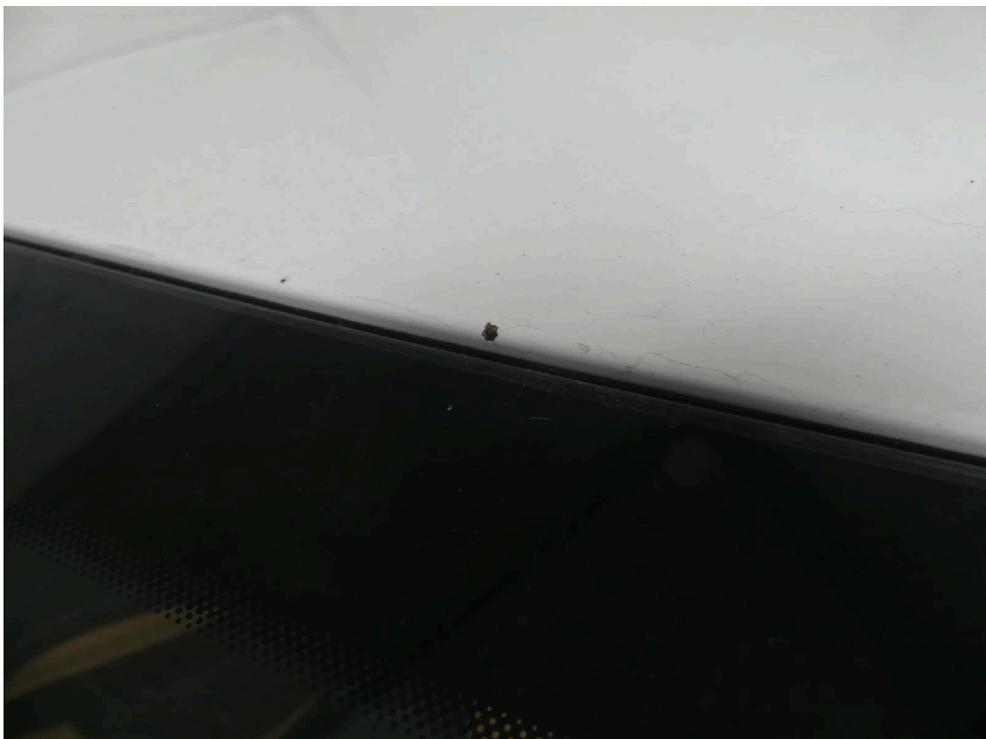
Bild: 60 Punktuelle Lackabtragung im Bereich Dachaußenhaut im Übergang zur Windschutzscheibe.

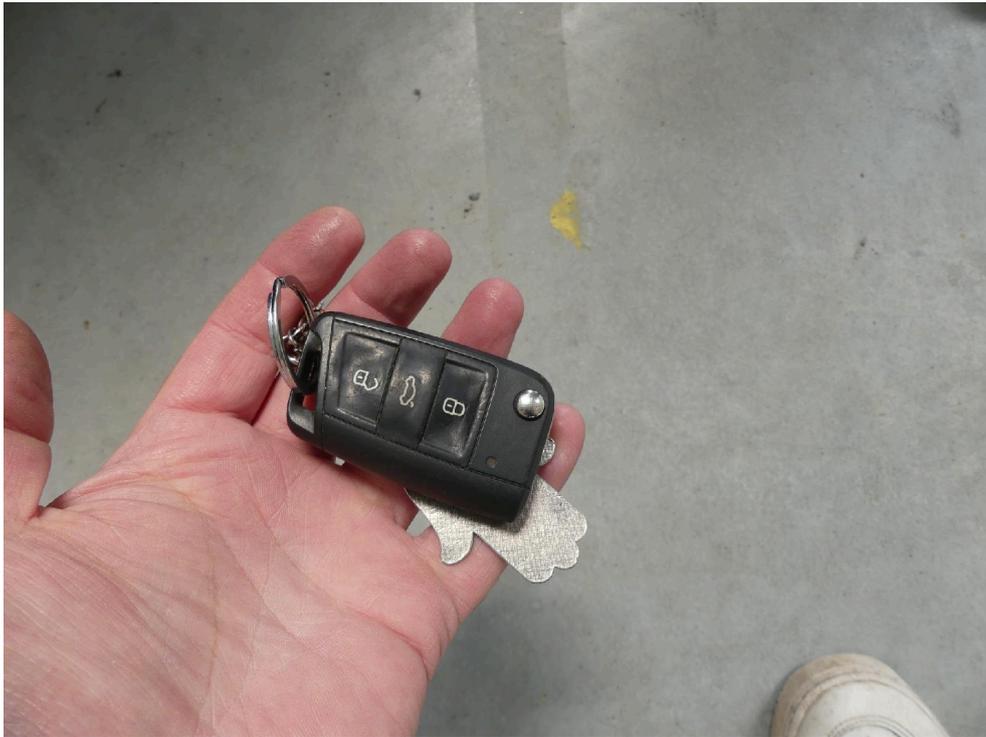
- optischer Zustand: Fahrzeug ungereinigt, nicht sauber
- !!! Tschechische Zulassung !!!
- Halteranzahl unbekannt
- 1x Fahrzeugschlüssel vorhanden
- Starterbatterie leer -> Starthilfe notwendig
- Fahrzeug springt nicht an - Fehler Schlüssel
- keine Probelauf sowie Probefahrt erfolgt.
- weitere Mängel / Schäden der Bildanlage entnehmen !!!

Bild: 63 1x Fahrzeugschlüssel vorhanden, nicht angelernt !! Kein starten möglich - Fehlerhinweis Display.
