Fahrzeugbewertung

05219WF23

Passat Lim. (3C2)(03.2005->2010) / Comfortline

Gutachten

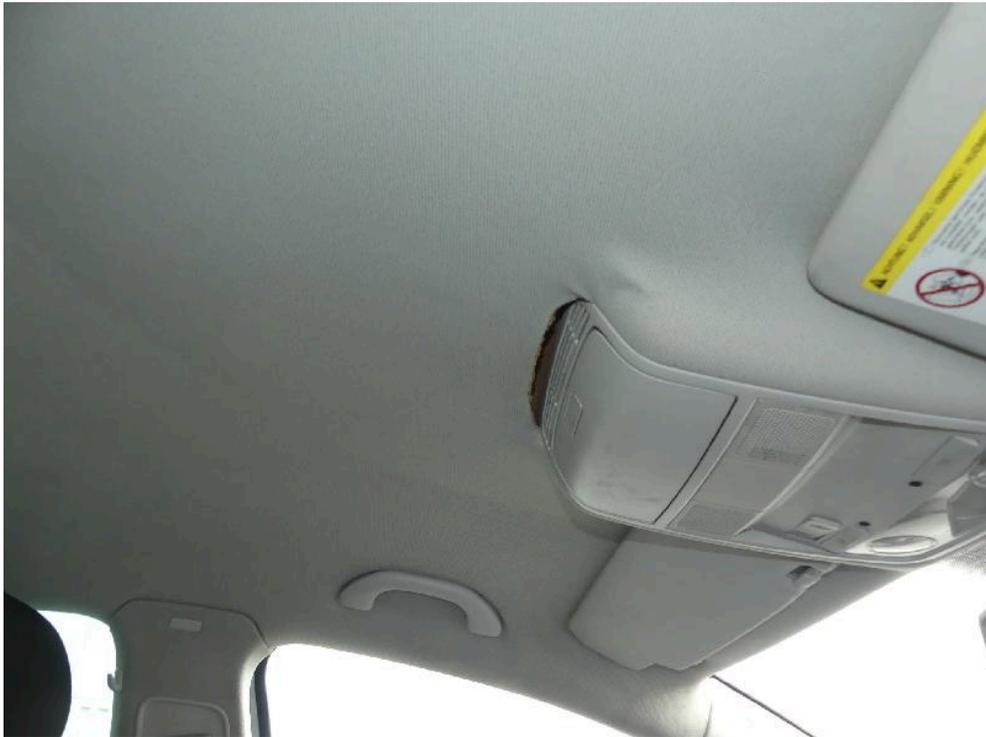
Bild: 36 Einzeldarstellung Fahrzeughimmel, partiell verzogen und abgelöst.

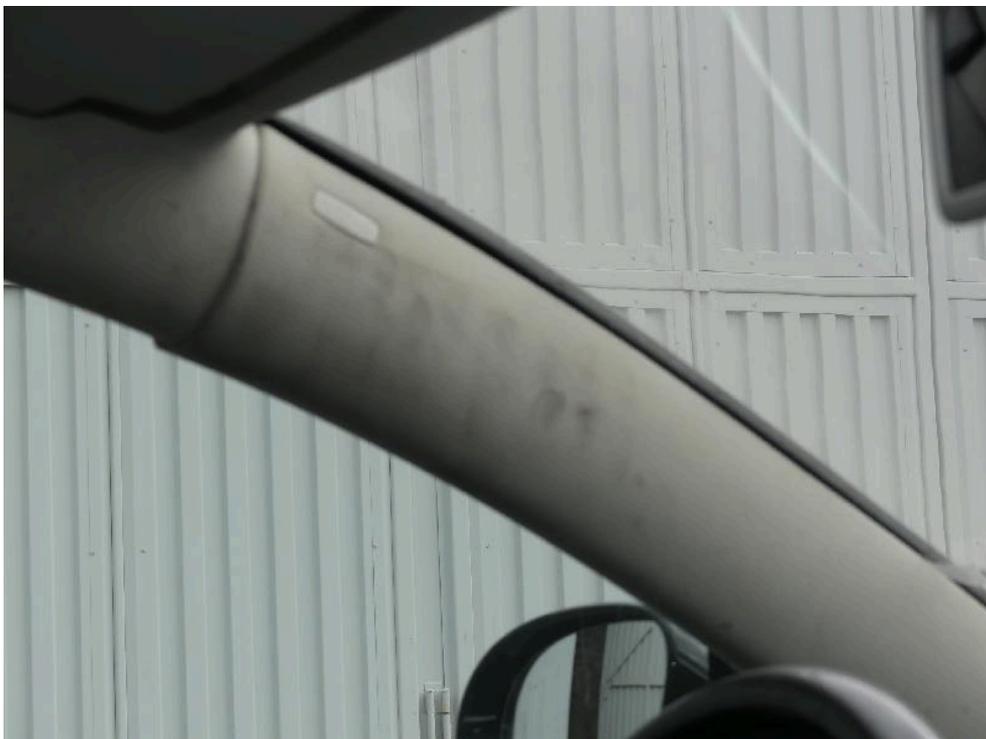
Bild: 37 Ansicht A-Säule links, sichtbare Verschmutzung vorhanden.

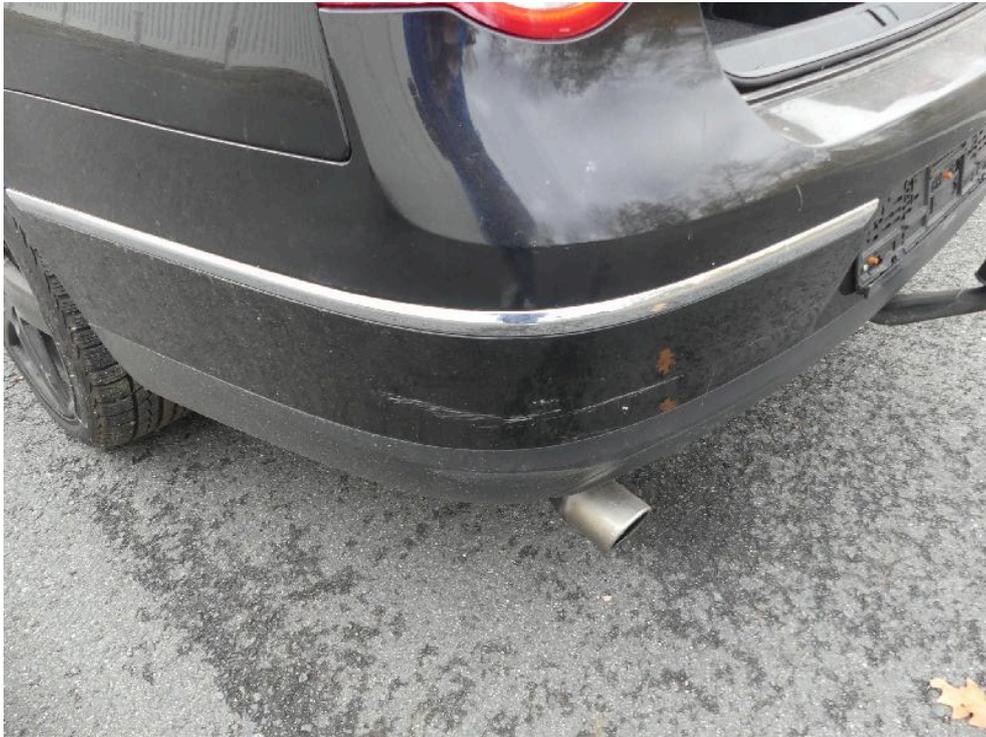
Bild: 44 Ansicht Heckverkleidung, diese ist linksseitig in der Lackoberfläche markiert.

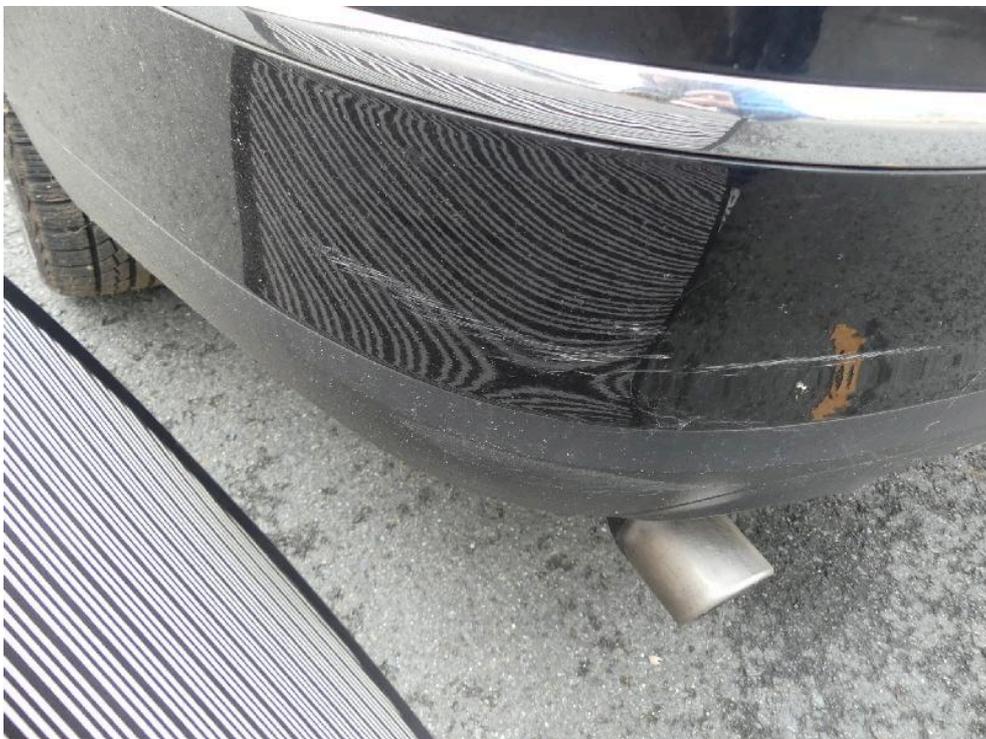
Bild: 45 Detaillierte Darstellung zur visuellen Verdeutlichung des Materialeinzuges mittels Liniensegels

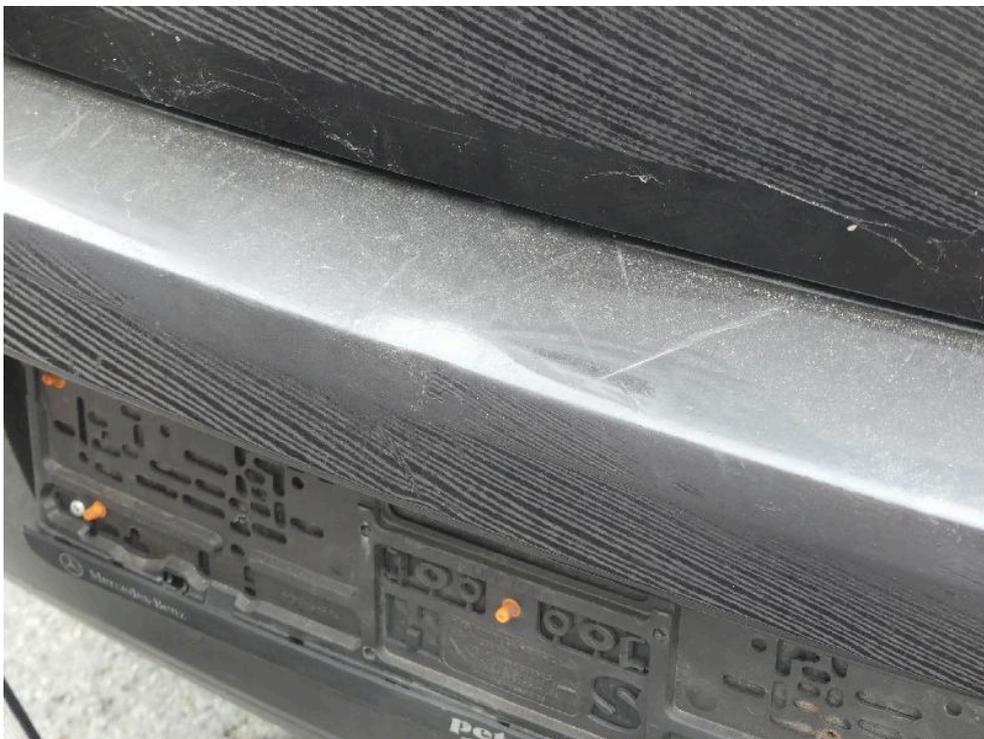
Bild: 46 Ansicht Heckverkleidung ...

Bild: 47 ..., diese ist bleibend gestaucht.

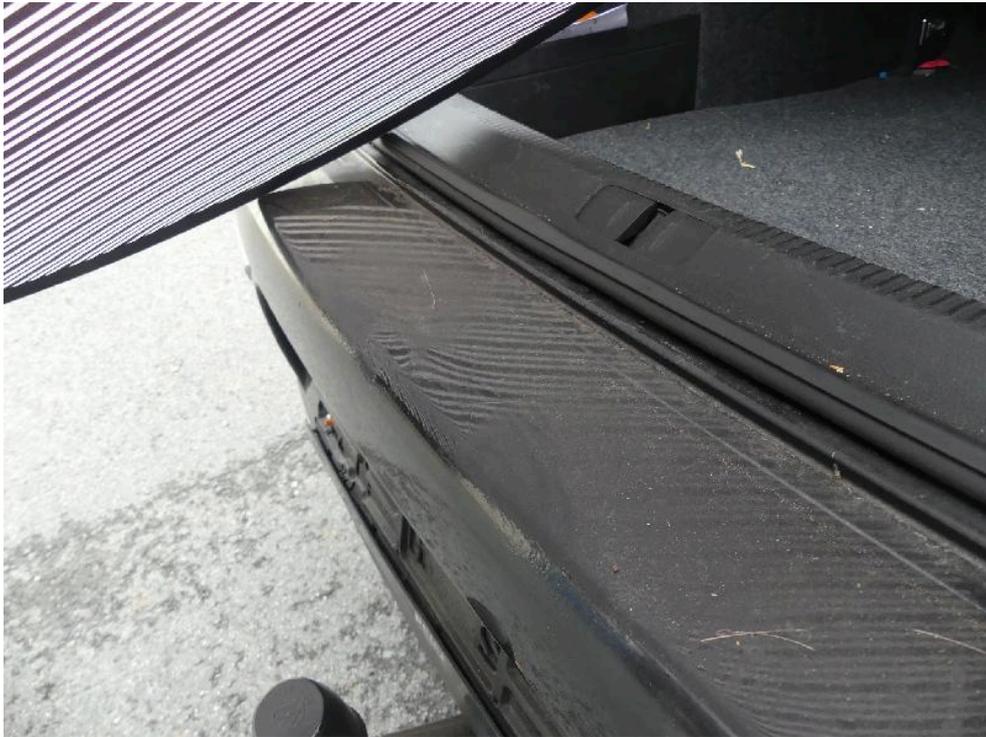
Bild: 48 Ansicht wie vor in geänderter Perspektive

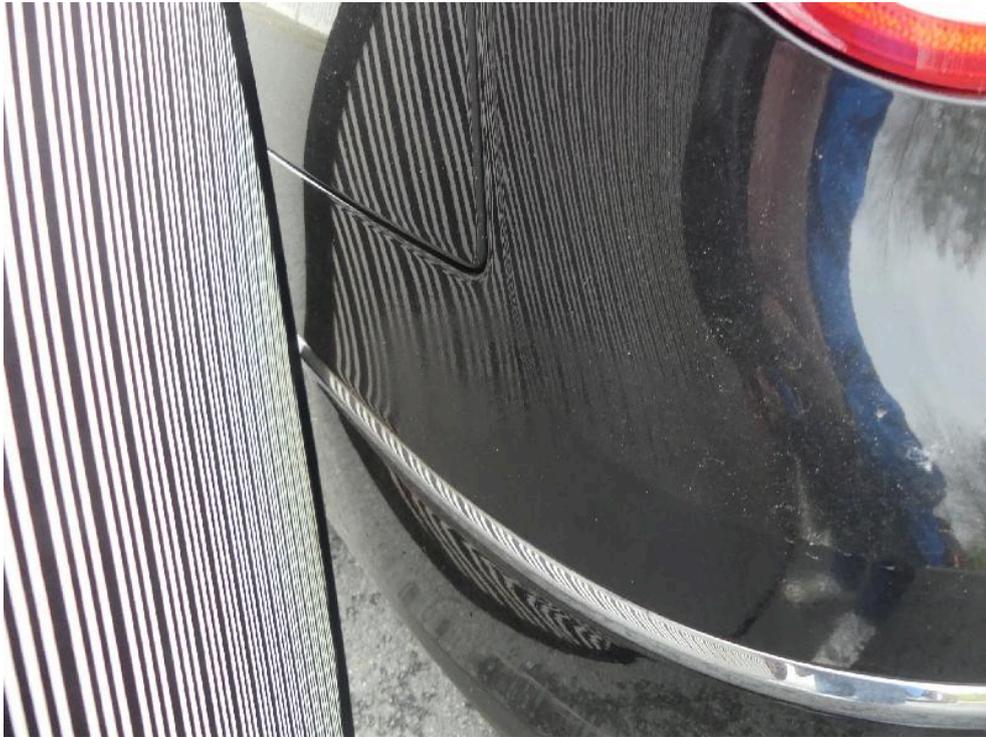
Bild: 50 Heckverkleidung nicht fachgerecht nachlackiert (Spraydose)

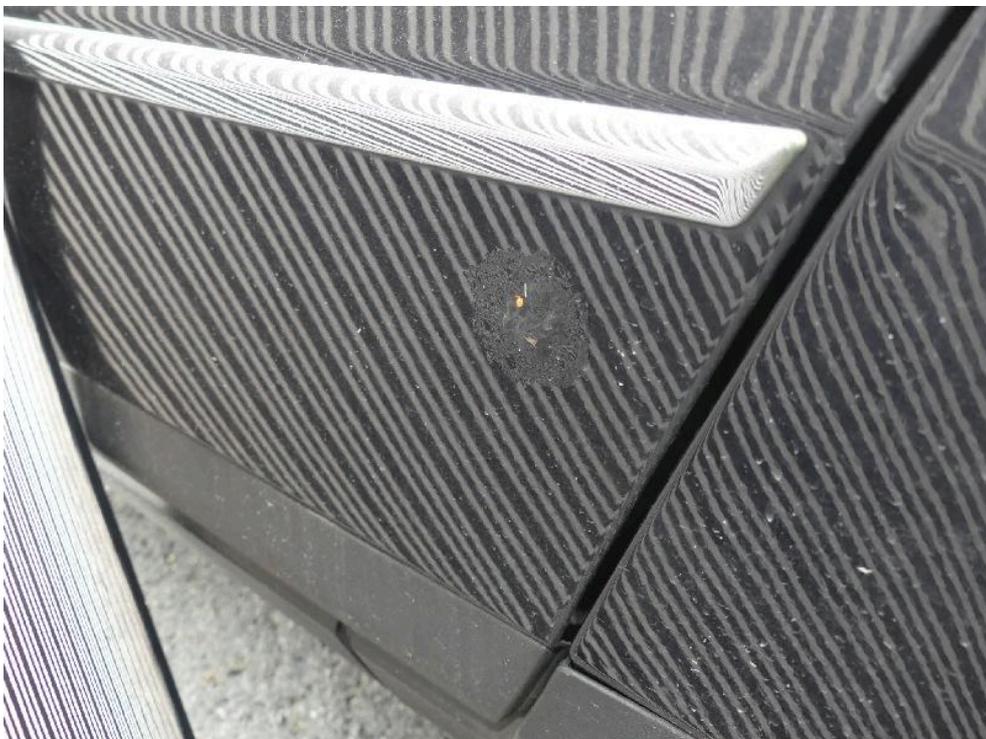
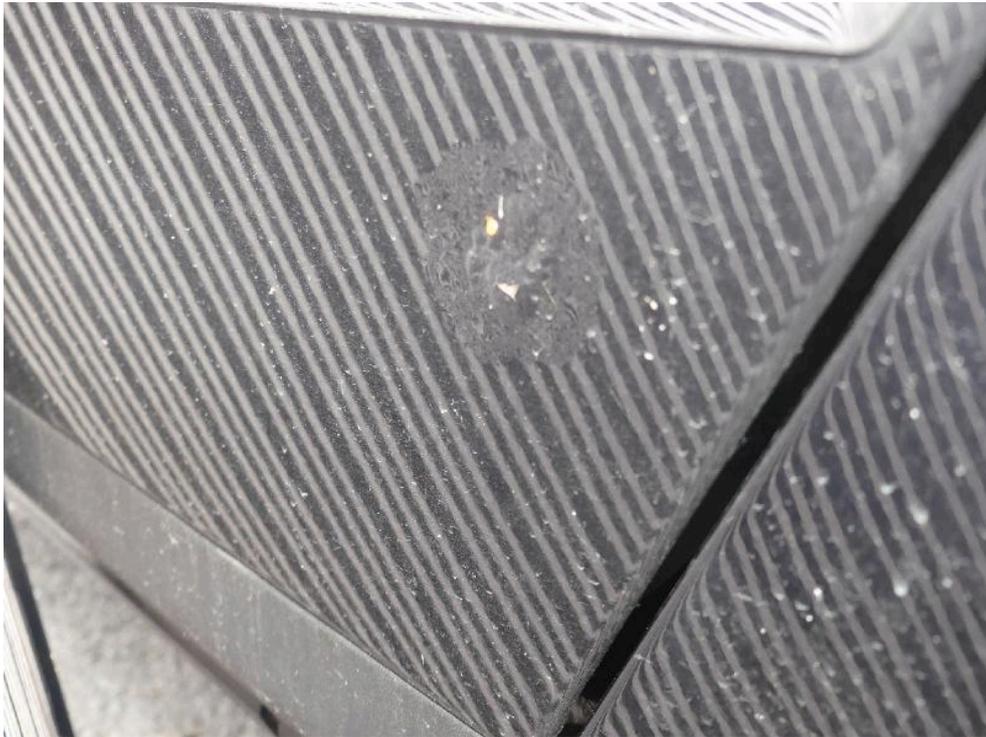
Bild: 51 Ansicht Fondtür links, ...

Bild: 52 ... diese ist sichtbar korrodiert.

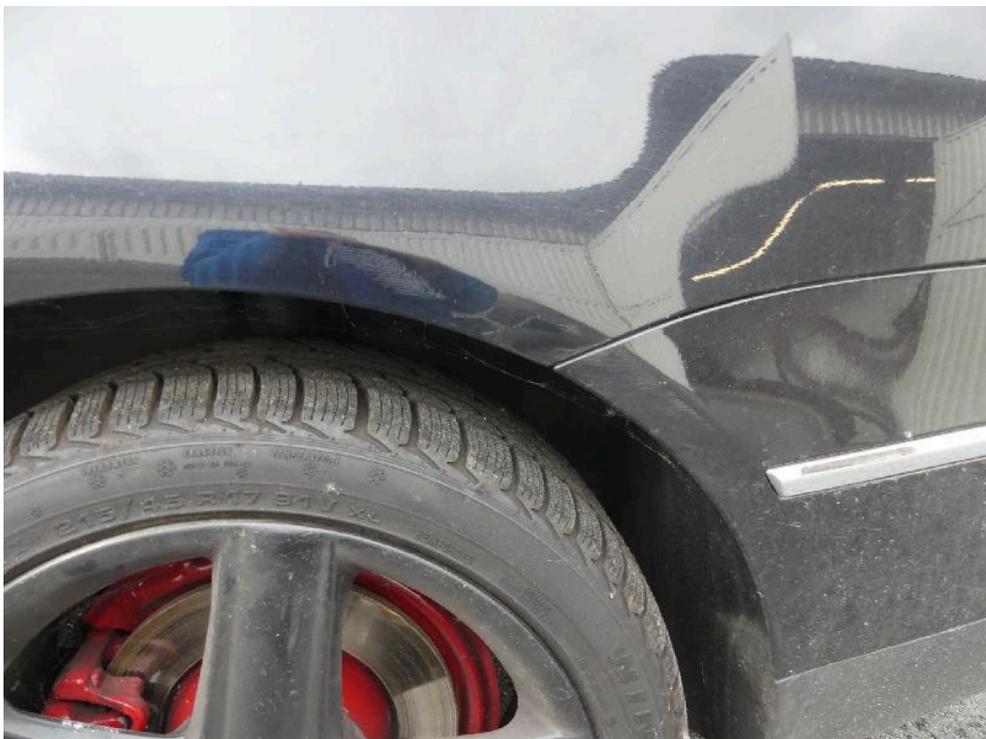
Bild: 53 Lackbeschädigung Seitenwand sowie Heckverkleidung.

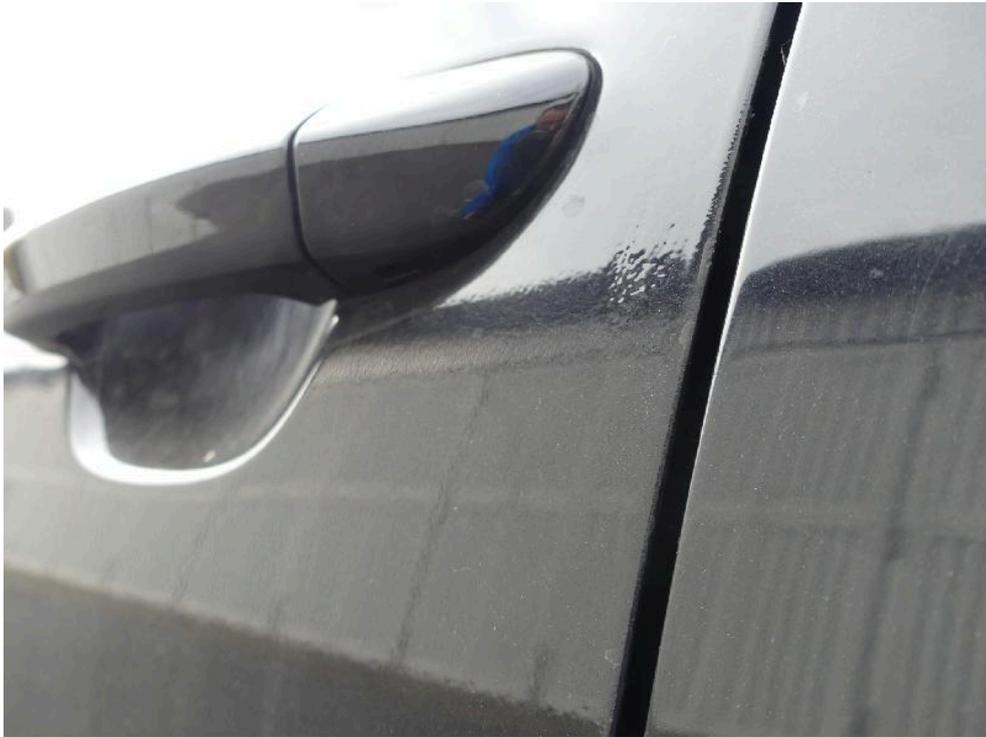
Bild: 54 Korrosion Fahrertür

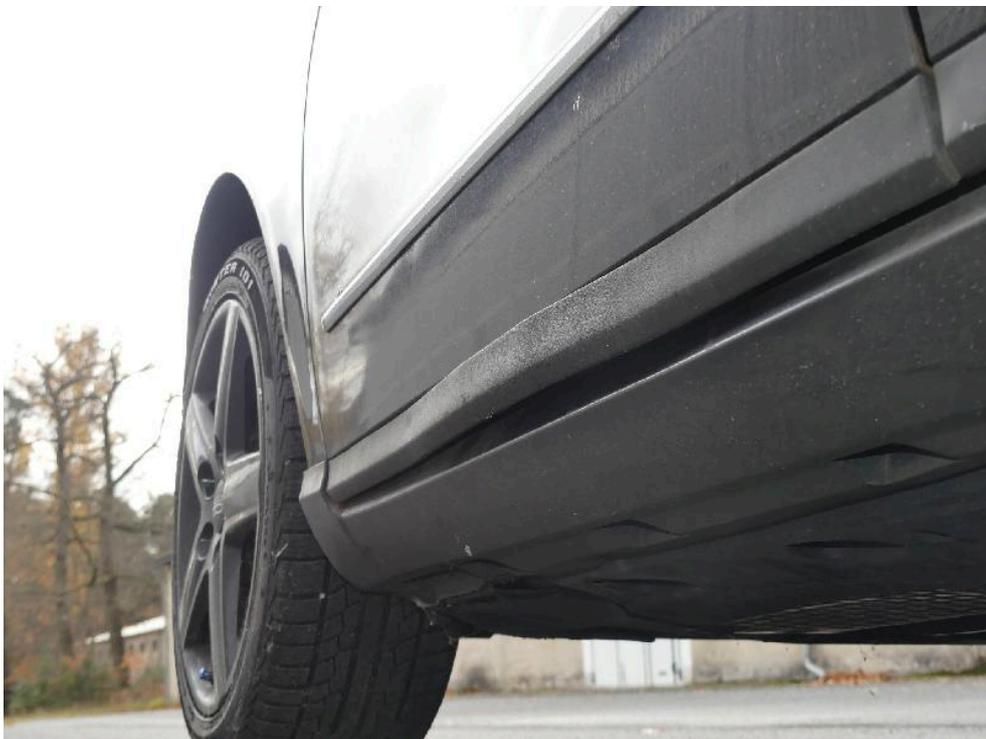
Bild: 55 Detailansicht Fahrertür, die untere Schutzleiste ist partiell gelöst und bleibend verworfen.

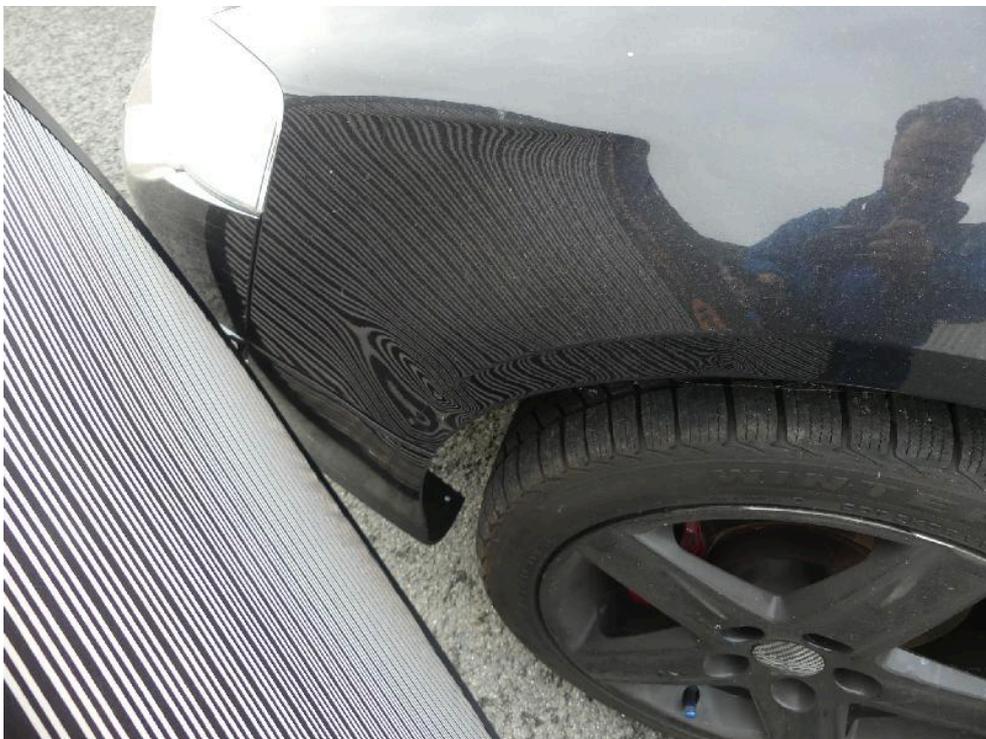
Bild: 57 Ansicht wie vor in geänderter Perspektive unter Zuhilfenahme eines Liniensegels.

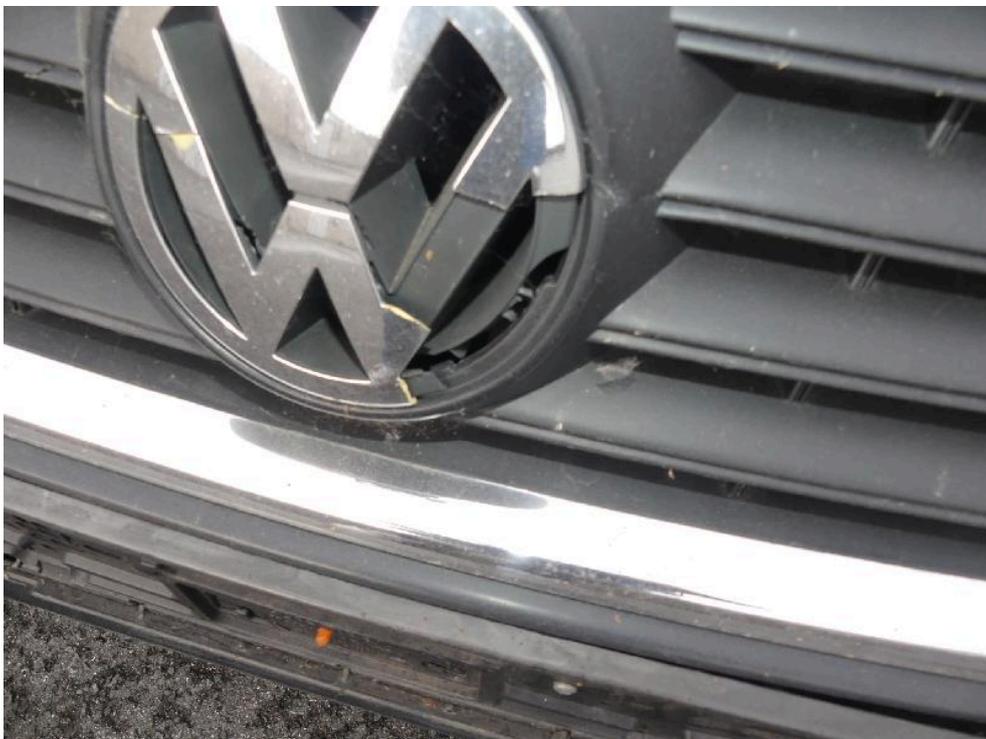
Bild: 59 Frontgrill partiell ausgebrochen.

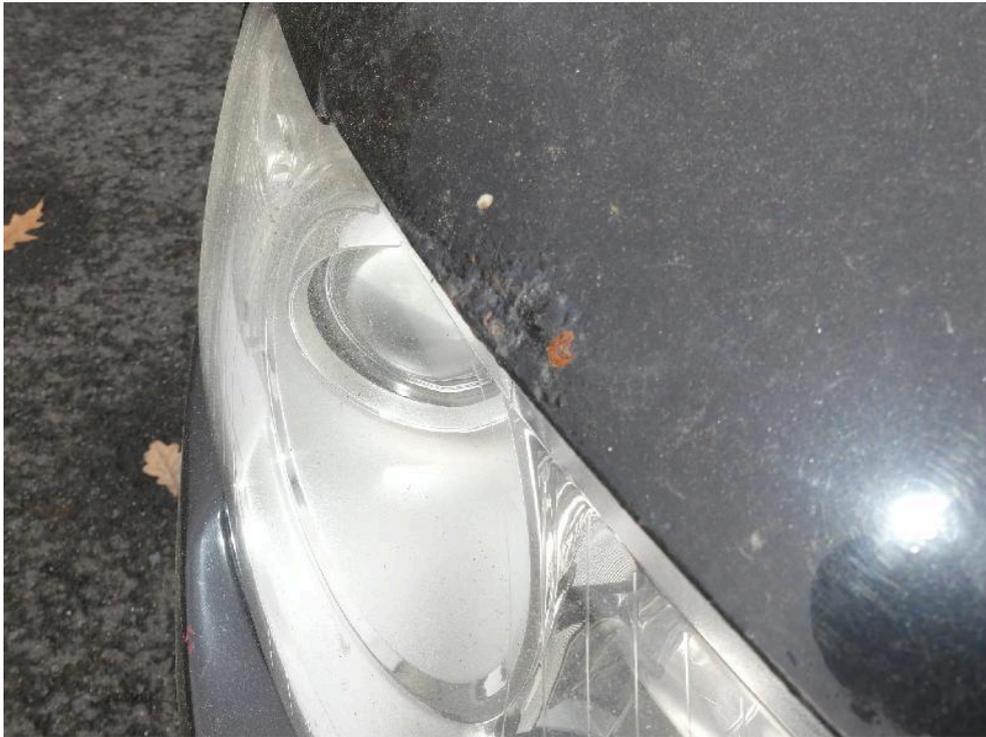
Bild: 60 Ansicht Motorhaube, sichtbare vorangeschrittene Korrosion vorhanden.

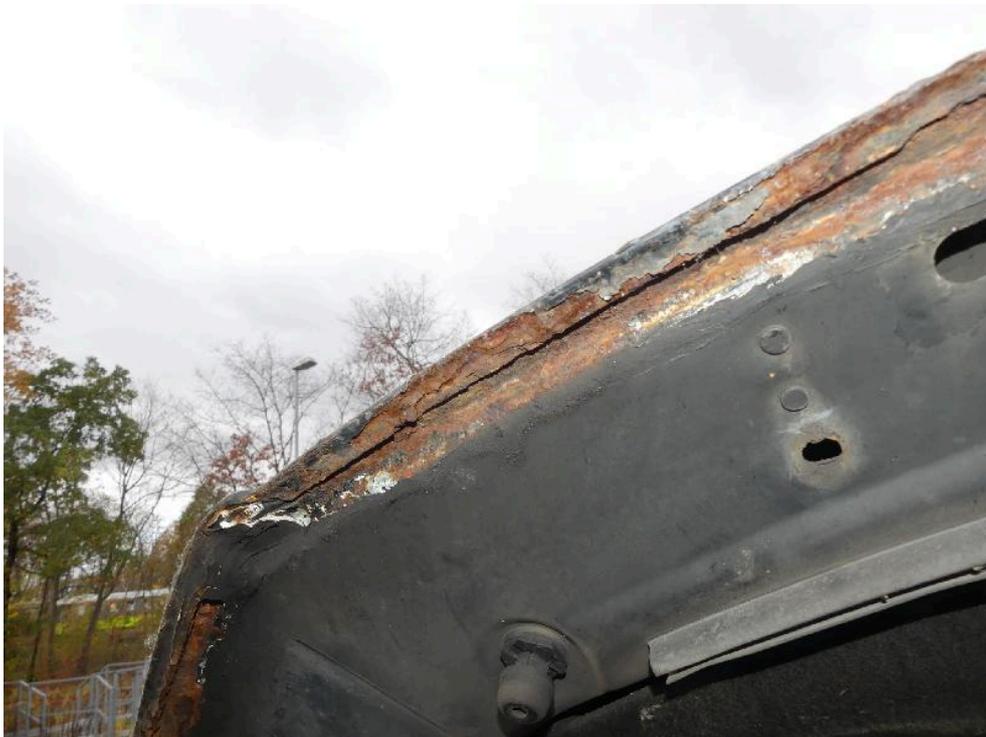
Bild: 61 Ansicht Motorhaube von innen, diese ist massiv korrodiert.

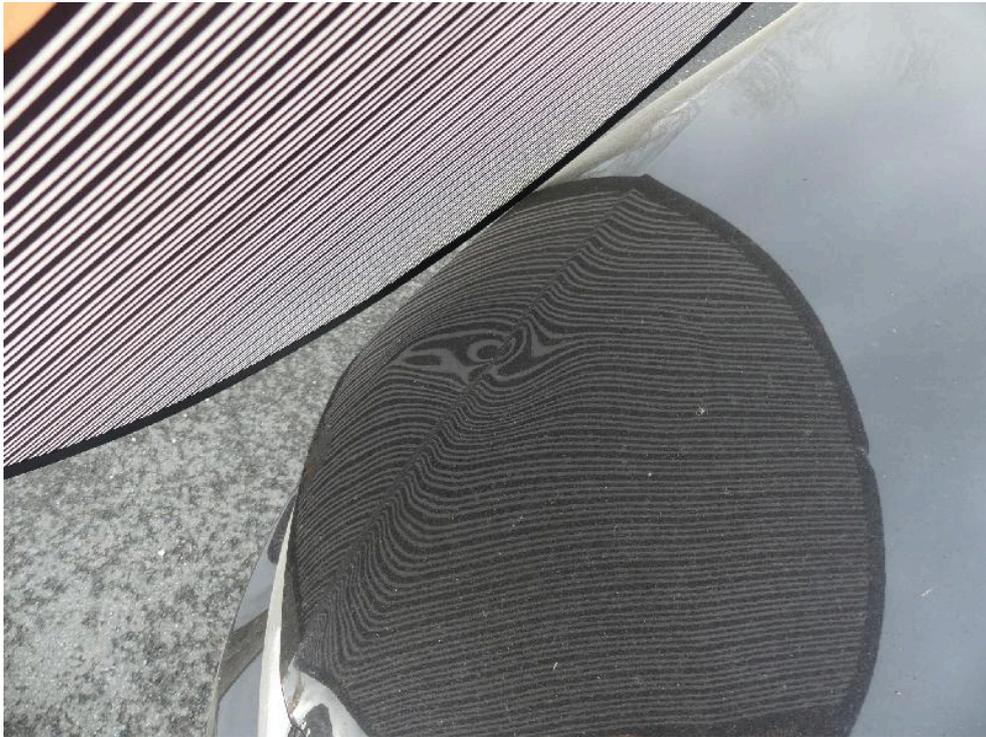
Bild: 62 Detailansicht Motorhaube, Außenhaut überstreckt deformiert.

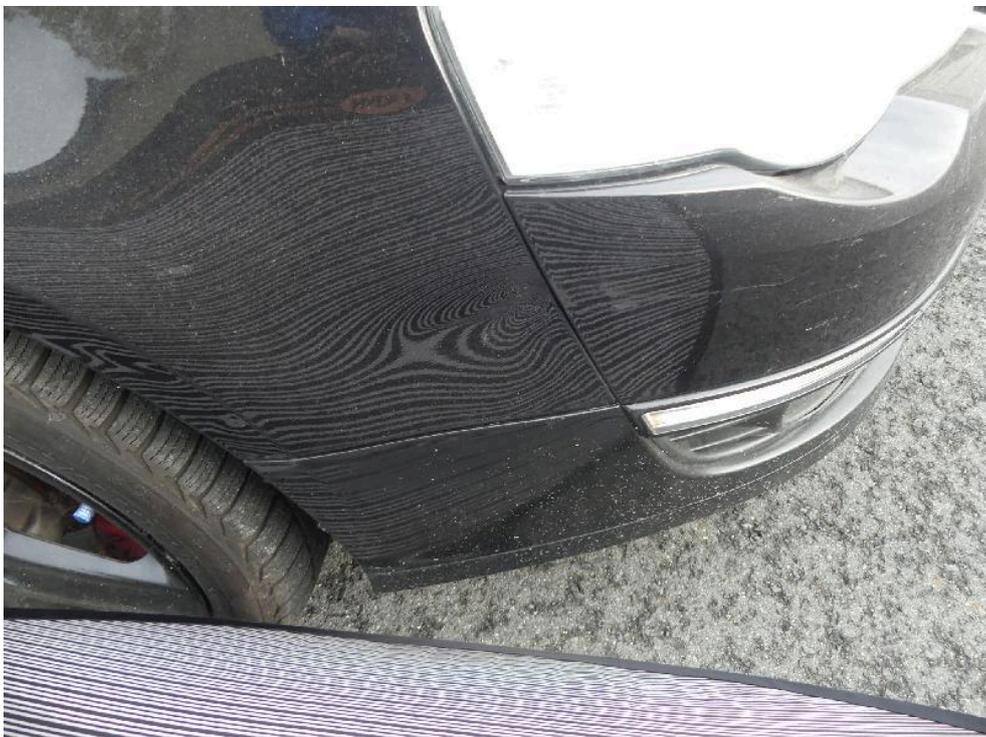
Bild: 63 Kotflügel vorn rechts gestaucht.

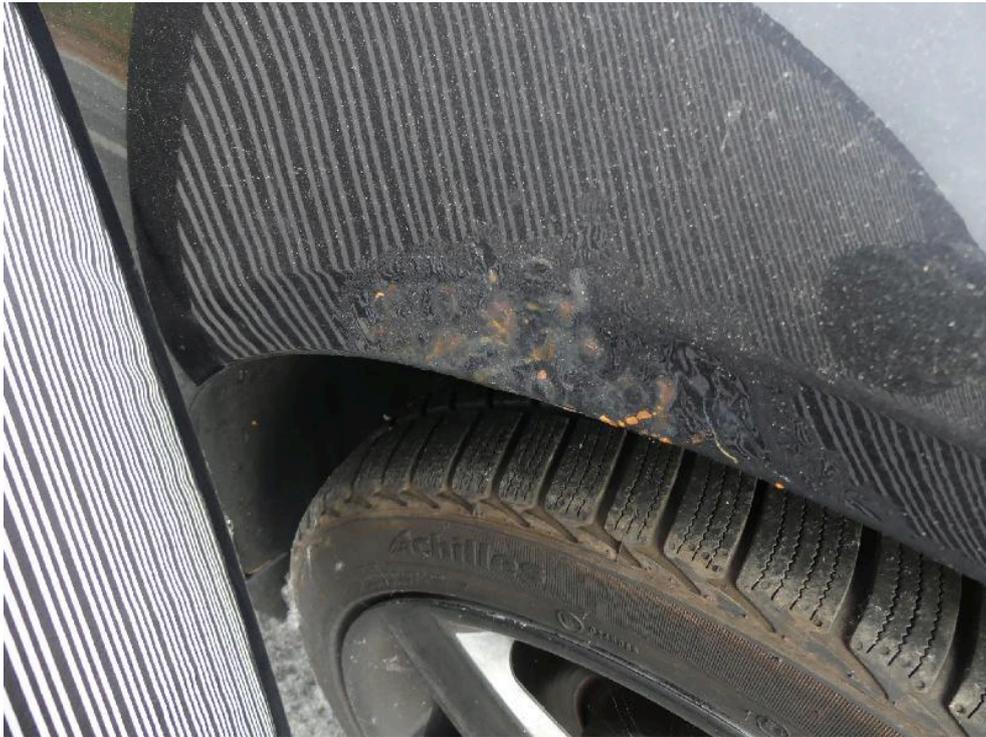
Bild: 64 Weiterführend ist dieser korrodiert.

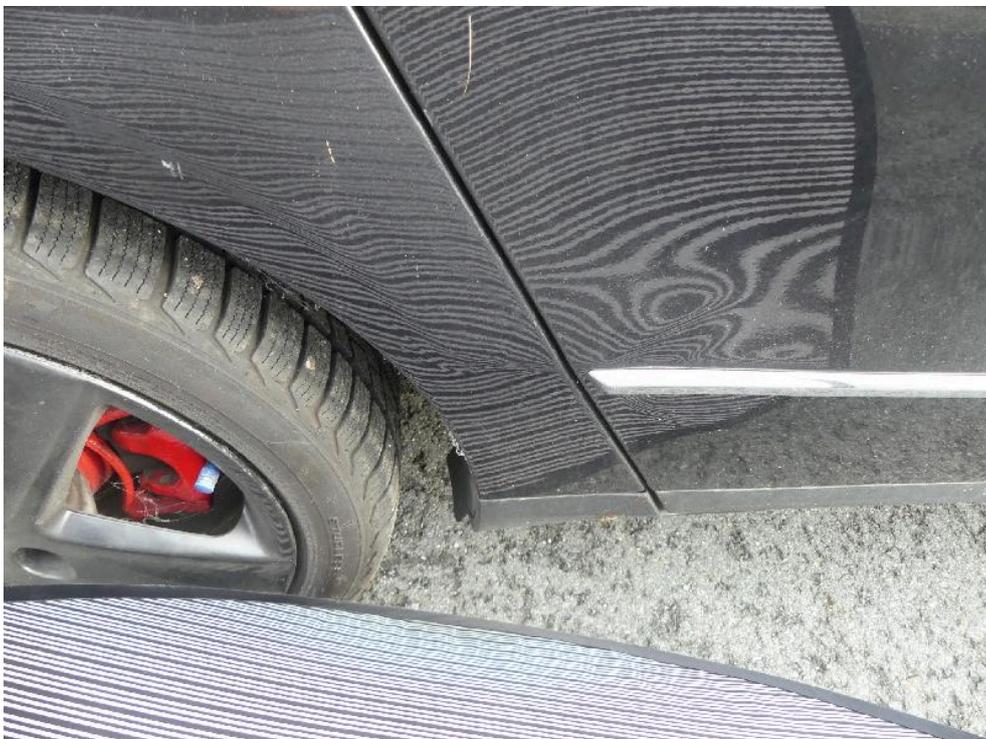
Bild: 65 Detailansicht Seitenwand + Fondtür rechts, partiell bleibend gestaucht.

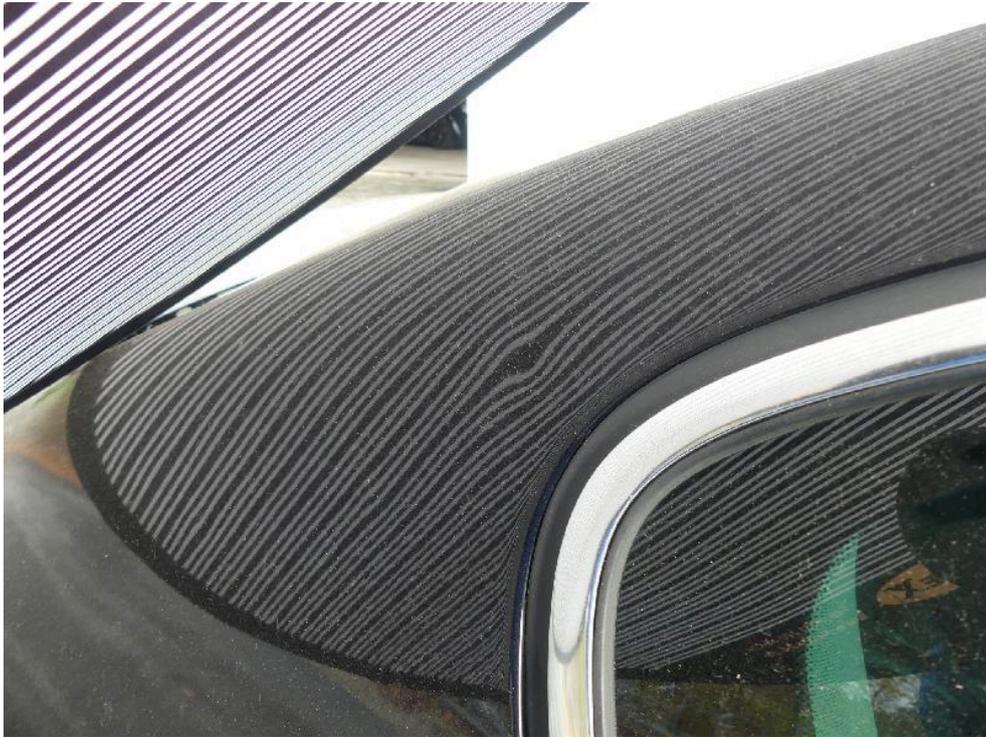
Bild: 66 Seitenwand rechts punktuell gestaucht.

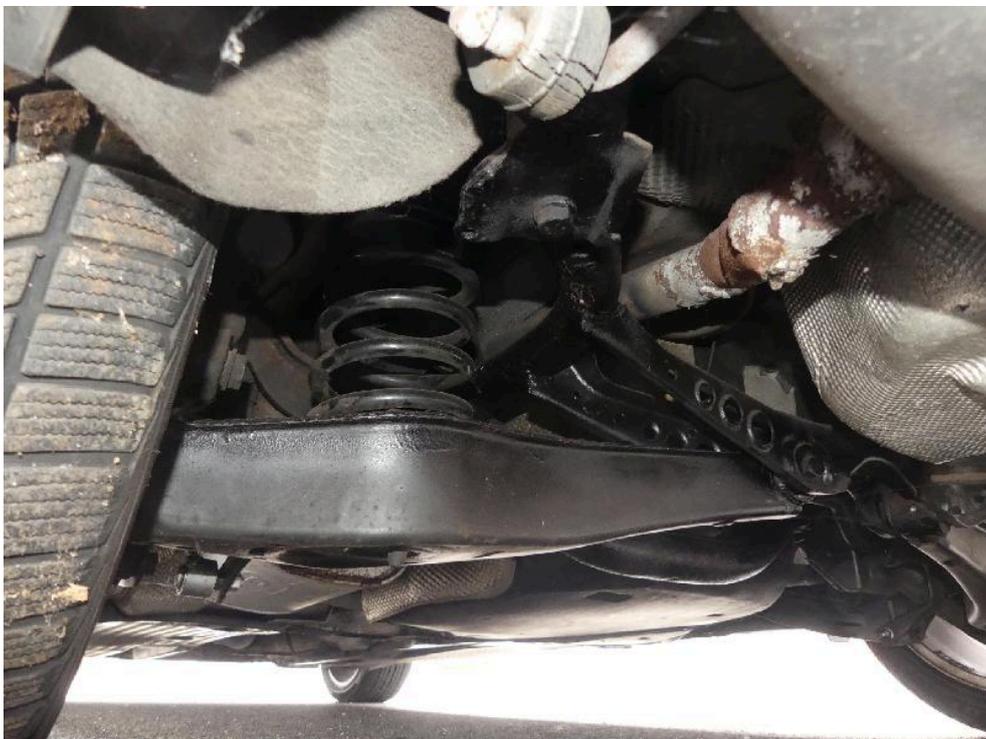
Bild: 71 Abgasanlage nicht fachgerecht verbunden.

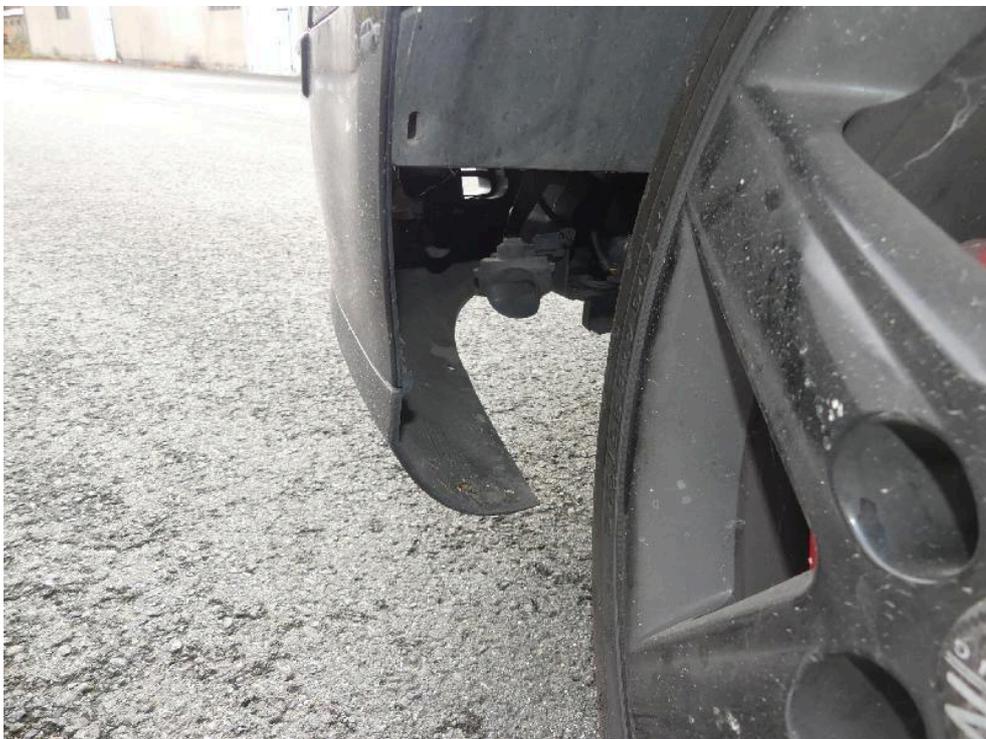
Bild: 73 Radhausverkleidung links Teilsegment unten fehlt.
