## Bewertungsgutachten

**FIN RFBZ80000M9000409**

Fahrzeugart	Land-o. forstw. Zugmasch.
Hersteller	KYMCO
Typ / Verkaufsbezeichnung	Maxxer / 300 SM
Aufbauart	Quad
HSN / TSN	7453 / 000
Fahrzeug-Ident.-Nr.	RFBZ80000M9000409
Sitzplätze	2
Farbe	Anthrazit
Lackierung	Uni
Energiequelle / Kraftstoff	Benzin
Motorart / Zylinderanzahl	1
Leistung / Hubraum	16 kW
Getriebe	Automatik
Felgen	Stahl ohne Radzierblende
Km-Stand abgelesen	288

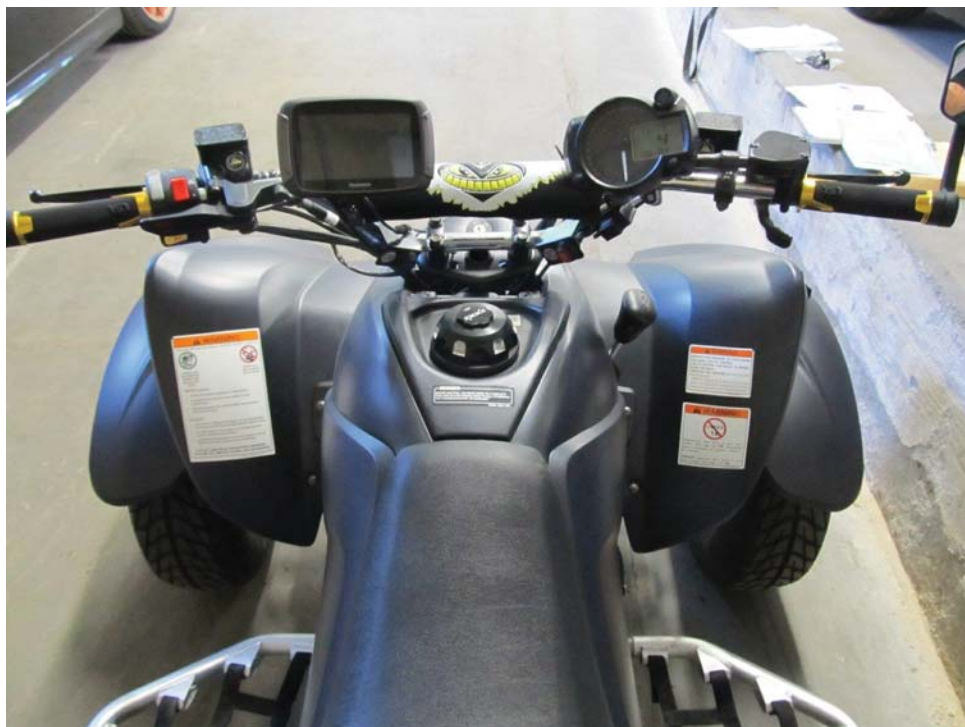
Bild 6 : von oben Lenker mit Einheit

Lenkervorbauverkleidung / Org. Tacho
