Fahrzeugbewertung

Volkswagen

Passat CC / Basis BMT

Gutachten

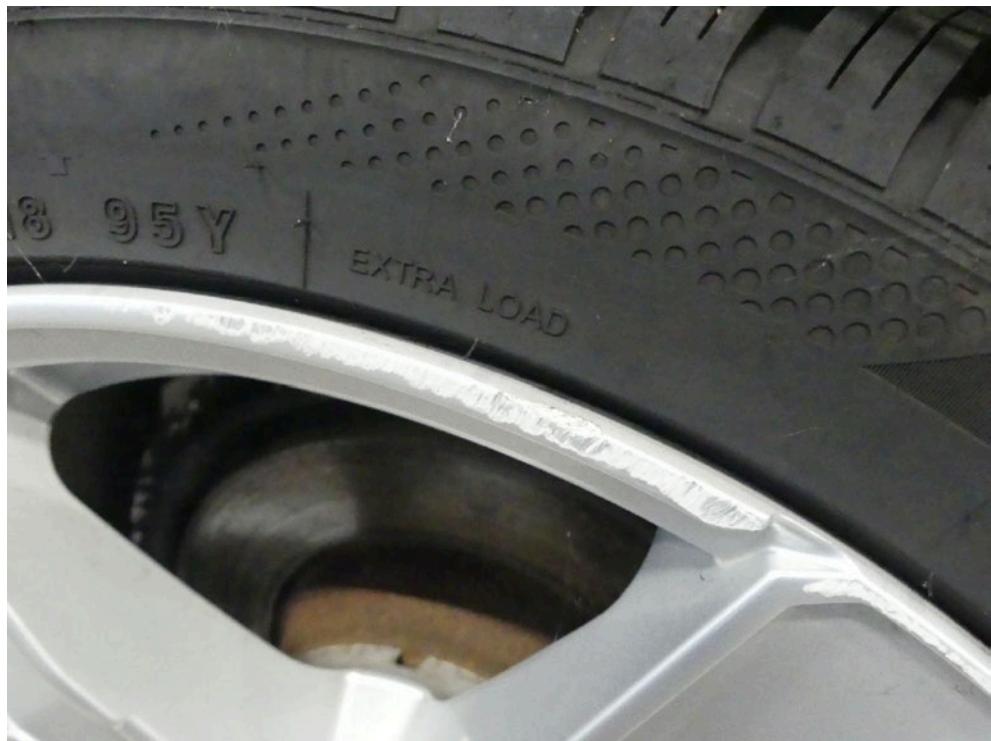
Bild: 25 Detailansicht, LM-Felge im Grundmaterial abgetragen.

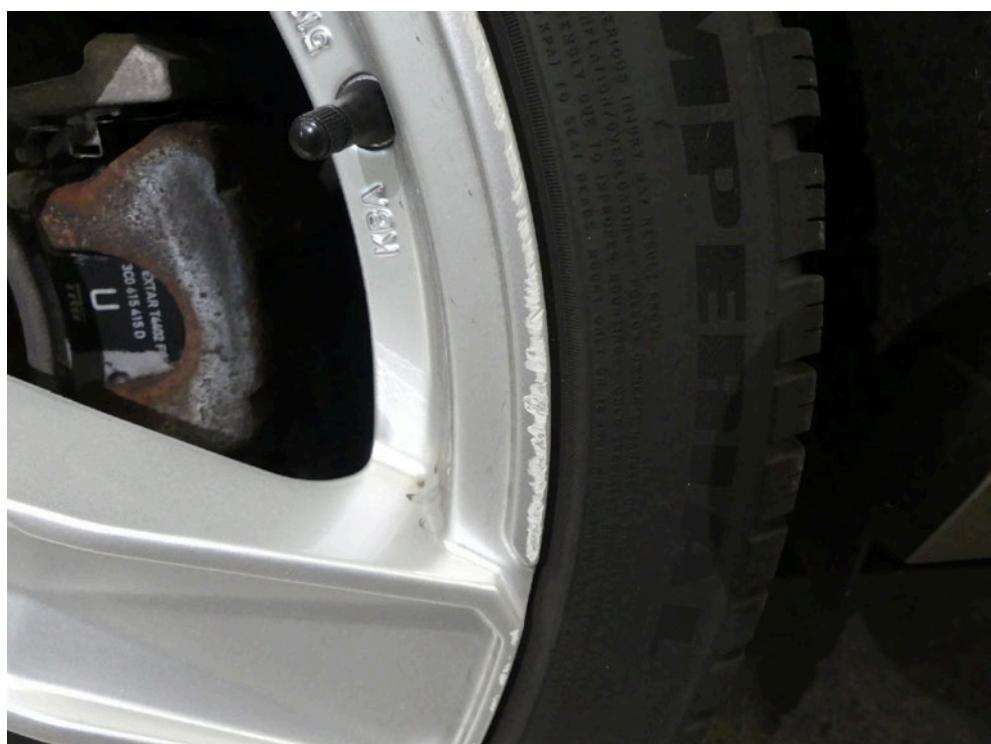
Bild: 26 Weitere Beschädigungen an der LM-Felge vorhanden.

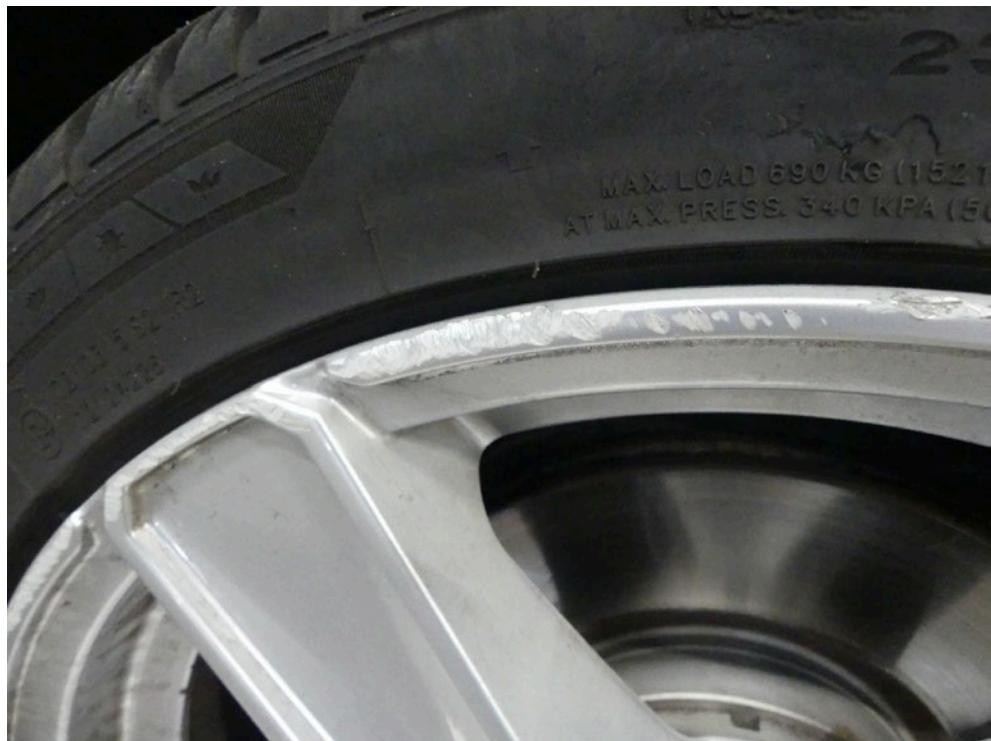
Bild: 29 Detaillierte Darstellung, LM-Felge partiell im Grundmaterial abgetragen.

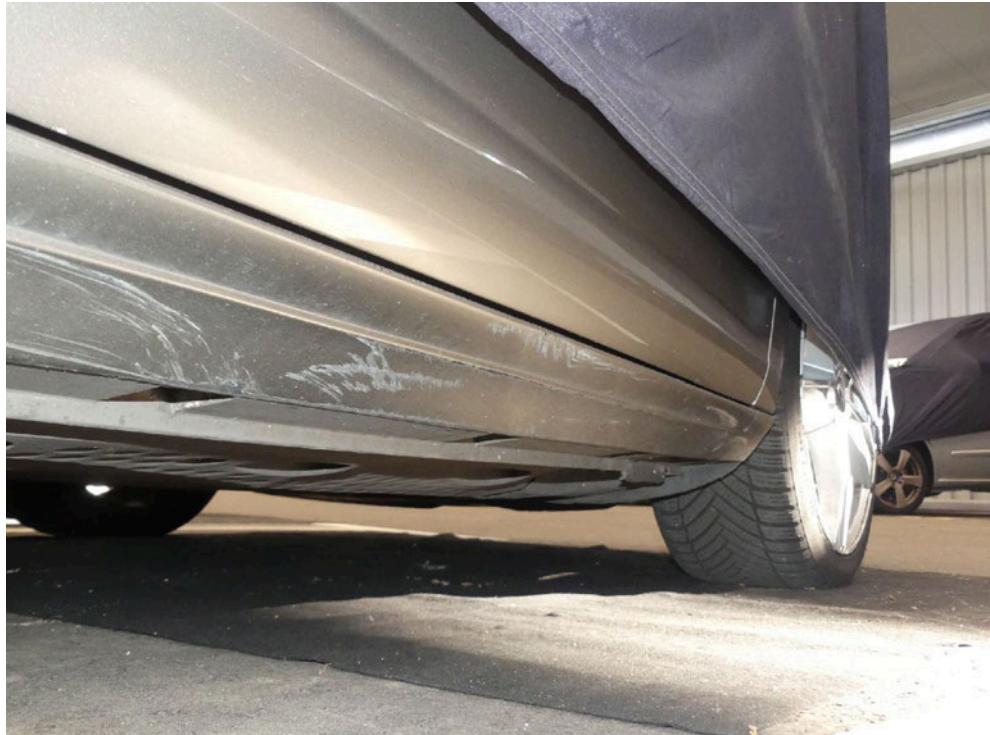
Bild: 55 Schwellerabdeckung rechts streifend beschädigt.

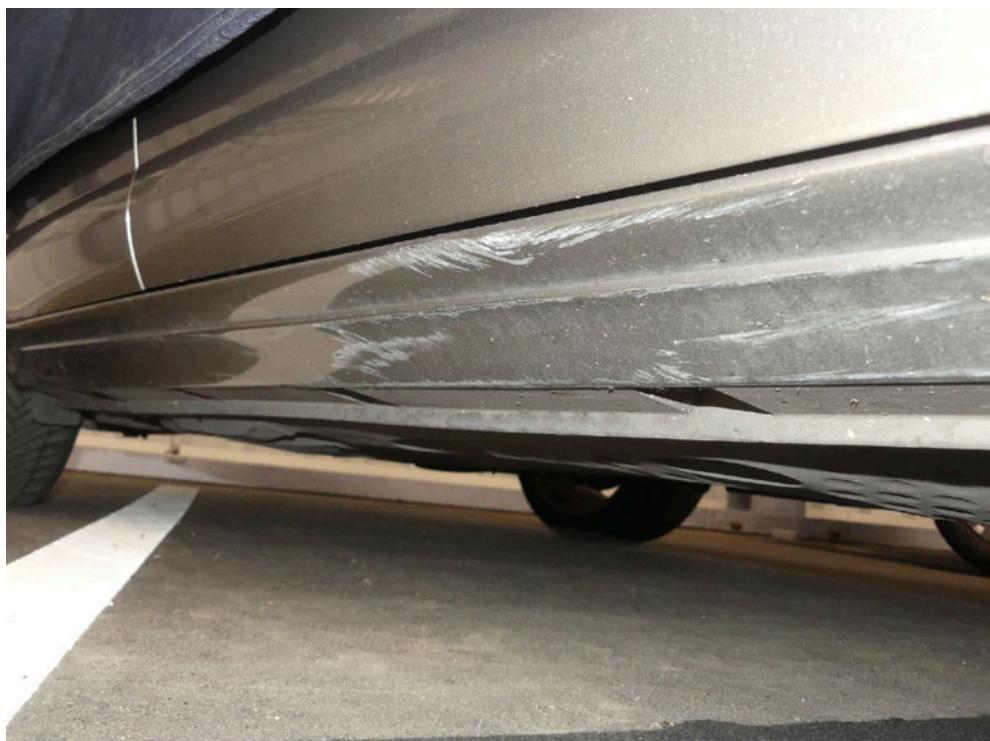
Bild: 56 Ansicht wie vor in geänderter Perspektive.

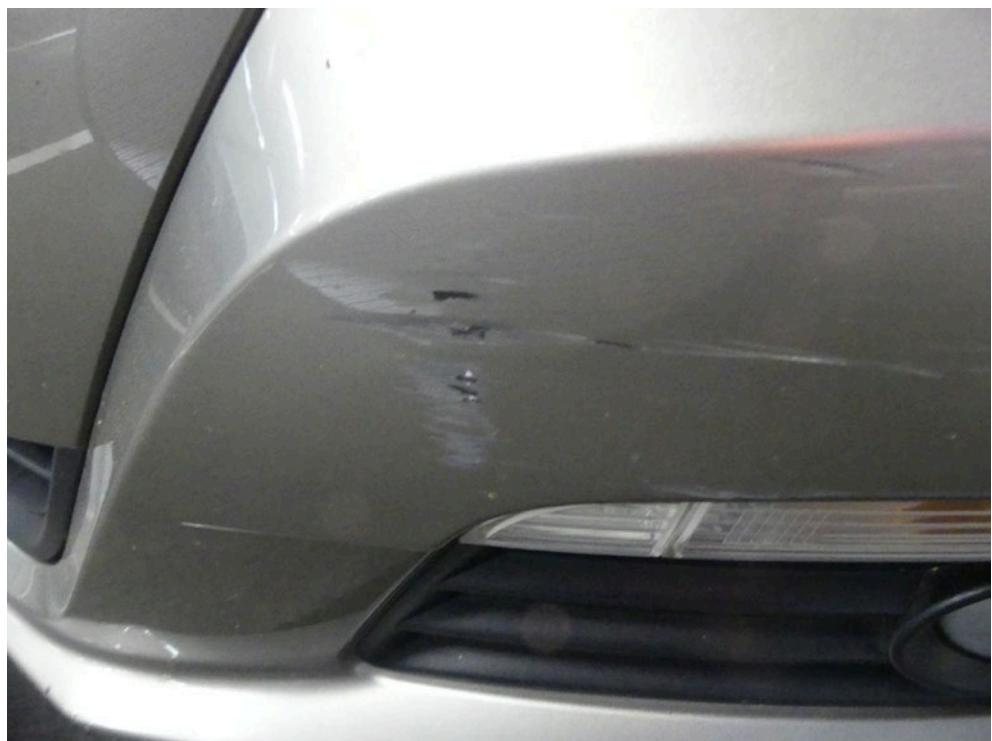
Bild: 58 ... diese ist streifend im Lackaufbau markiert.

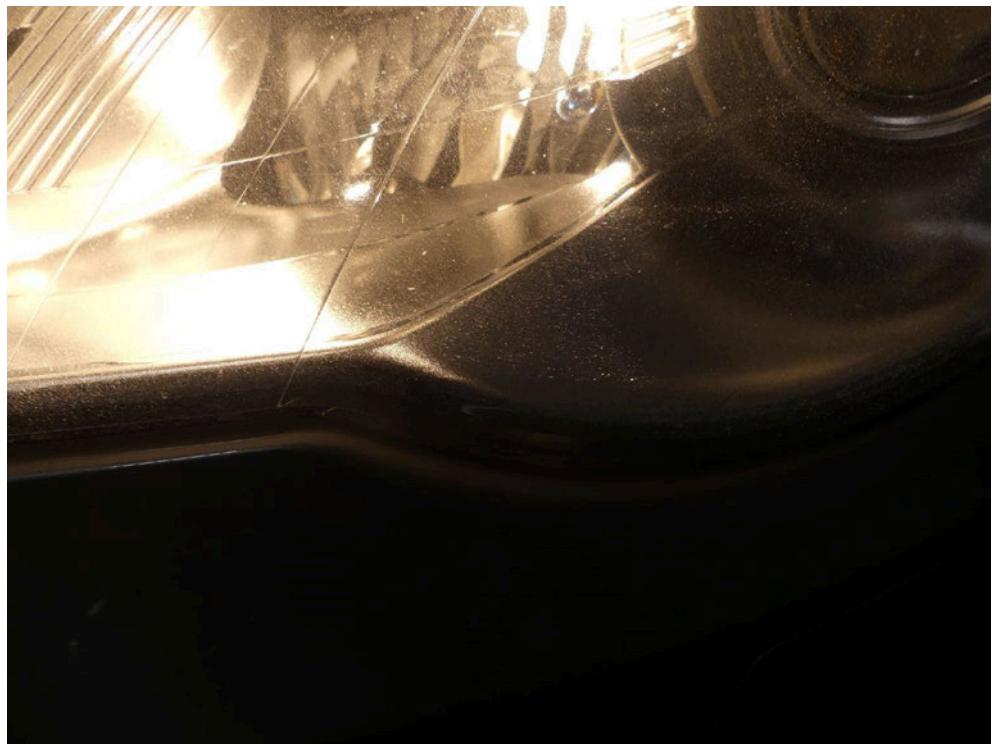
Bild: 59 Scheinwerfer partiell durch Steinschläge blind.

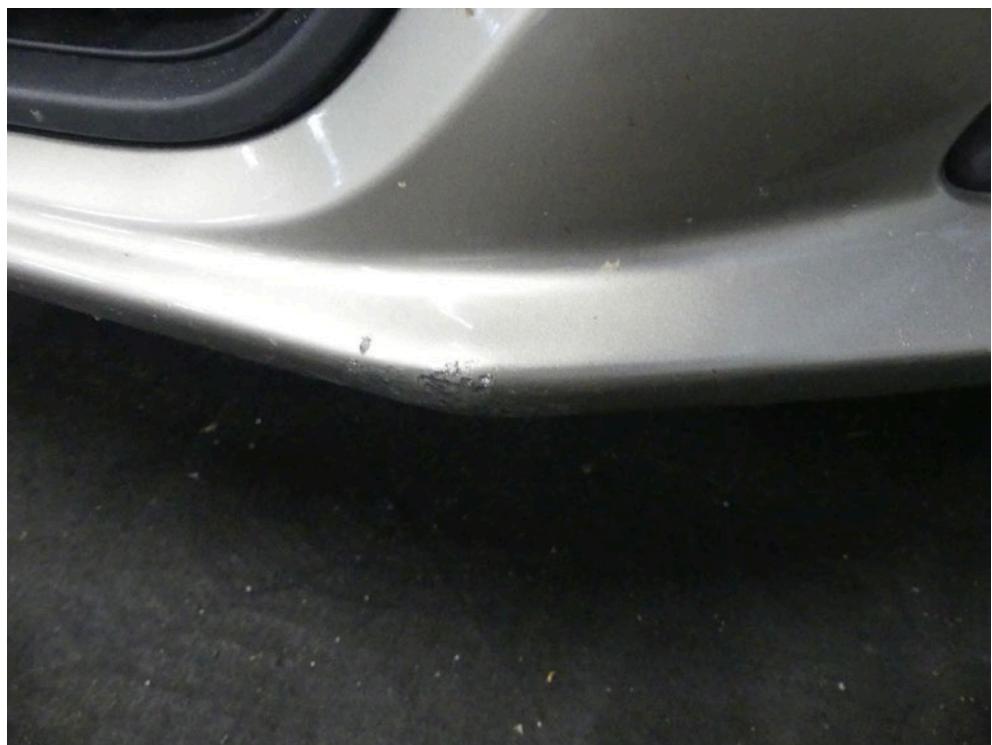
Bild: 60 Weiterführend ist die Frontverkleidung im unteren Segment beschädigt ...

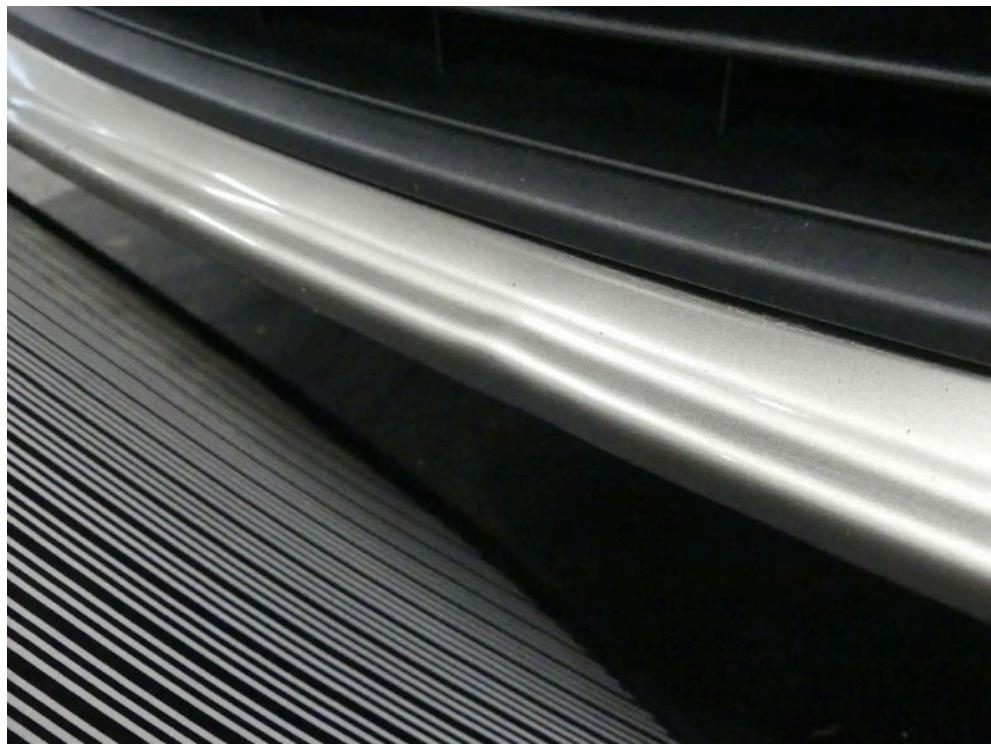
Bild: 61 das Grundmaterial ist gestaucht.

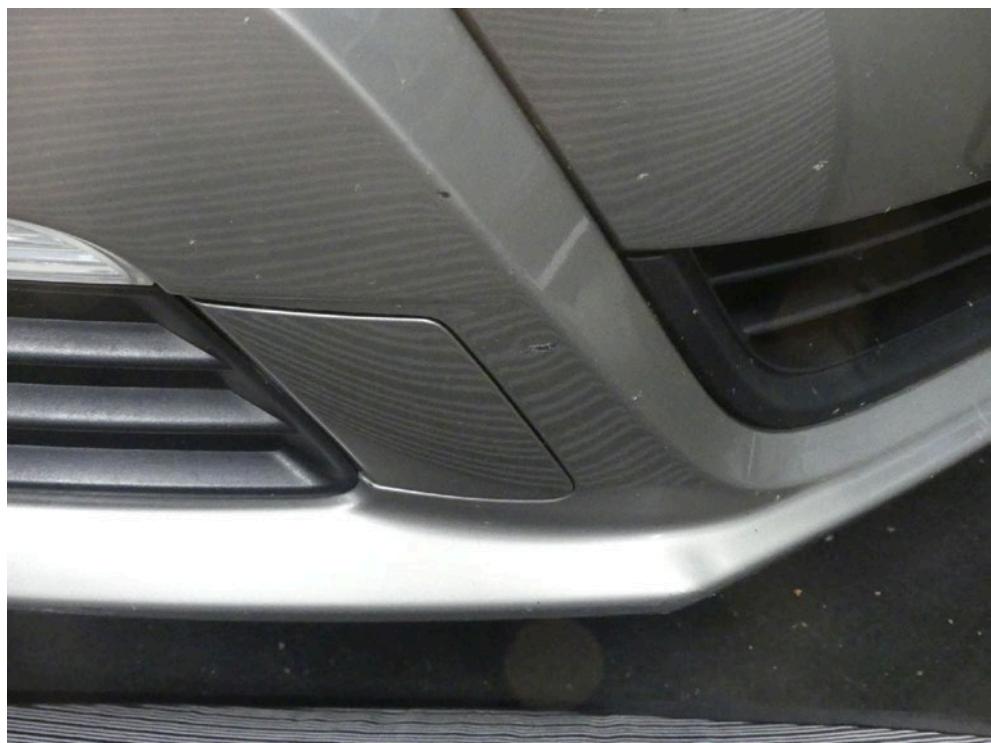
Bild: 62 Ansicht Frontverkleidung rechts, diese ist punktuell deformiert und sichtbar im Lackaufbau abgetragen.

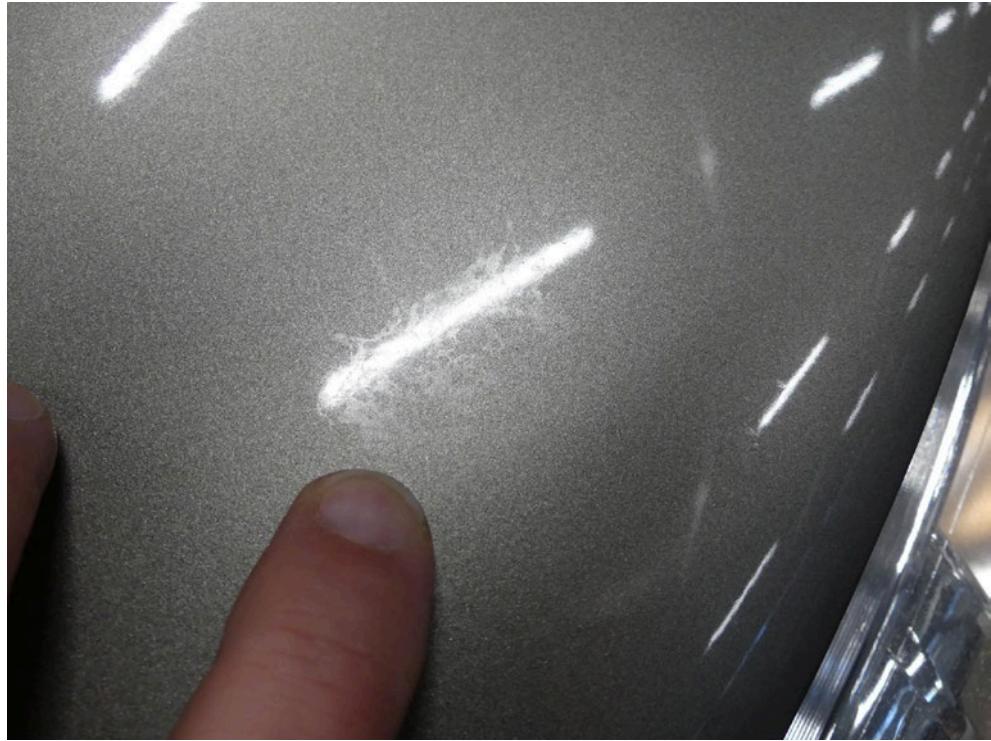
Bild: 63 Motorhaube weist im Lackaufbau durch Vogelkot signifikante Veränderungen auf.

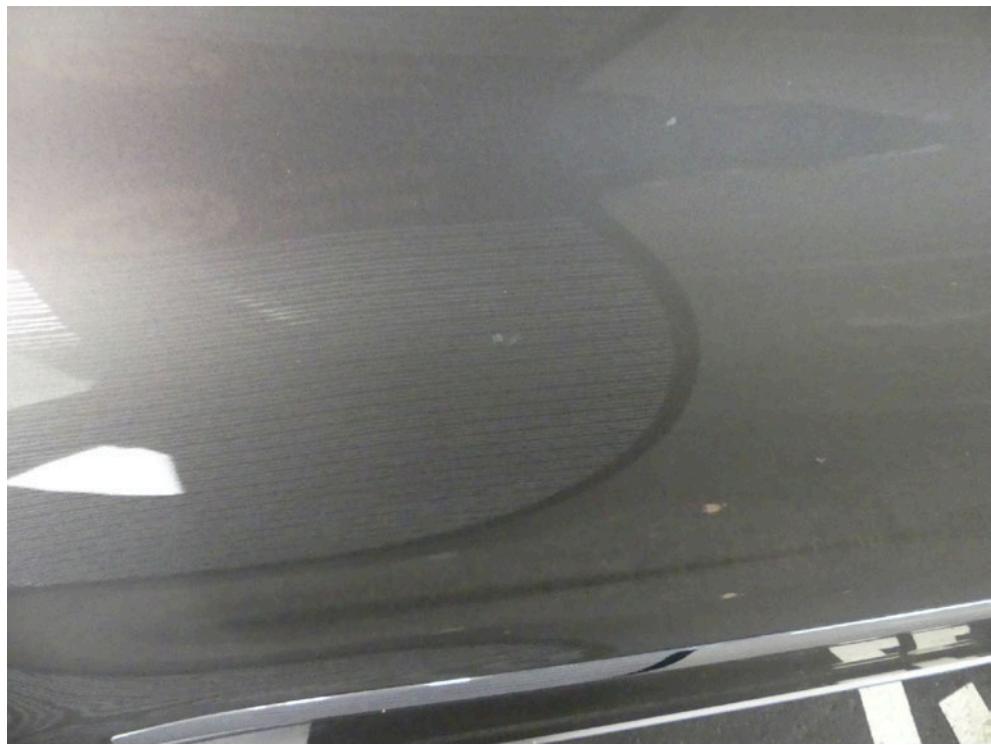
Bild: 65 ... punktuelle Eindellung in der Türaußenhaut.

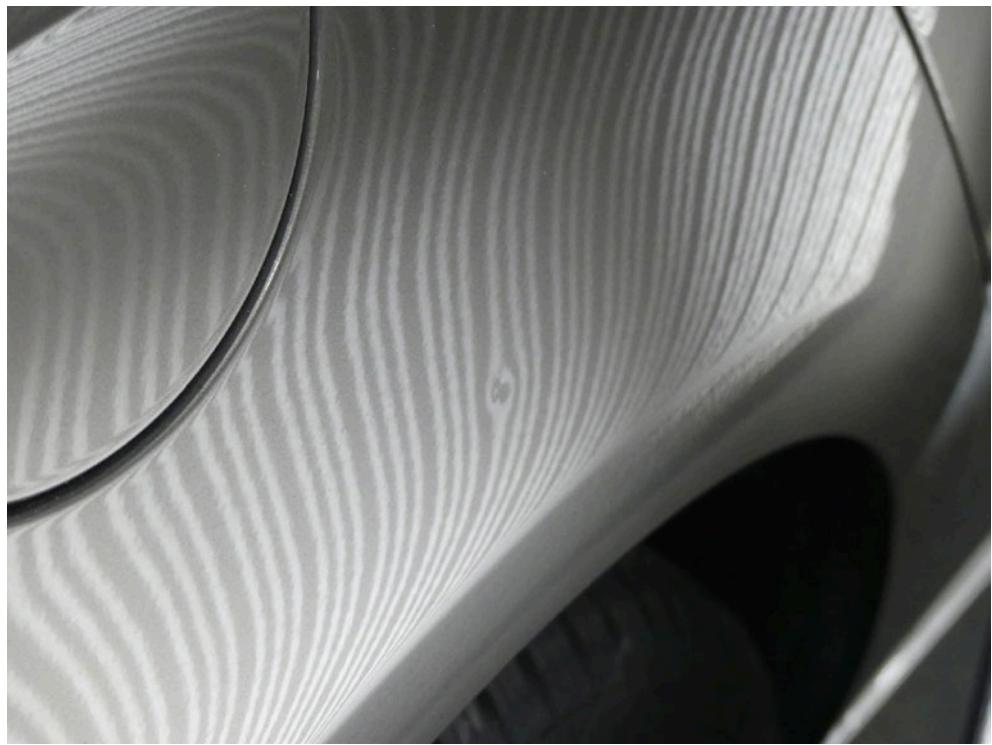
Bild: 67 ... punktuelle Eindellung im Bereich Tankeinfüllstutzen.

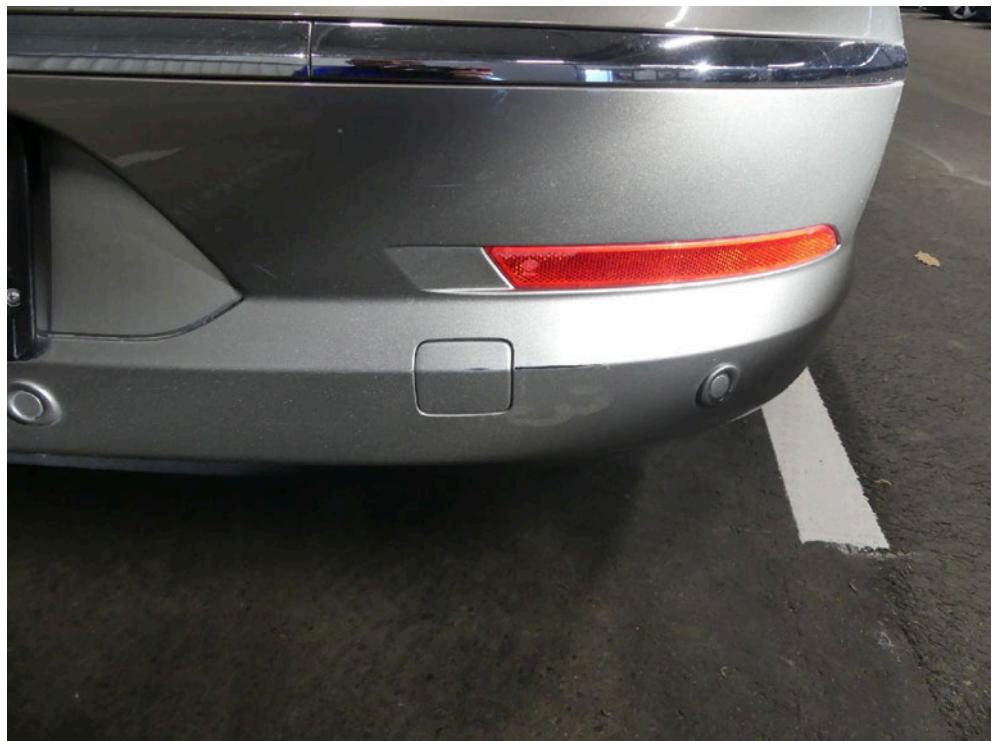
Bild: 68 Ansicht Heckverkleidung ist streifend im Lackaufbau markiert.

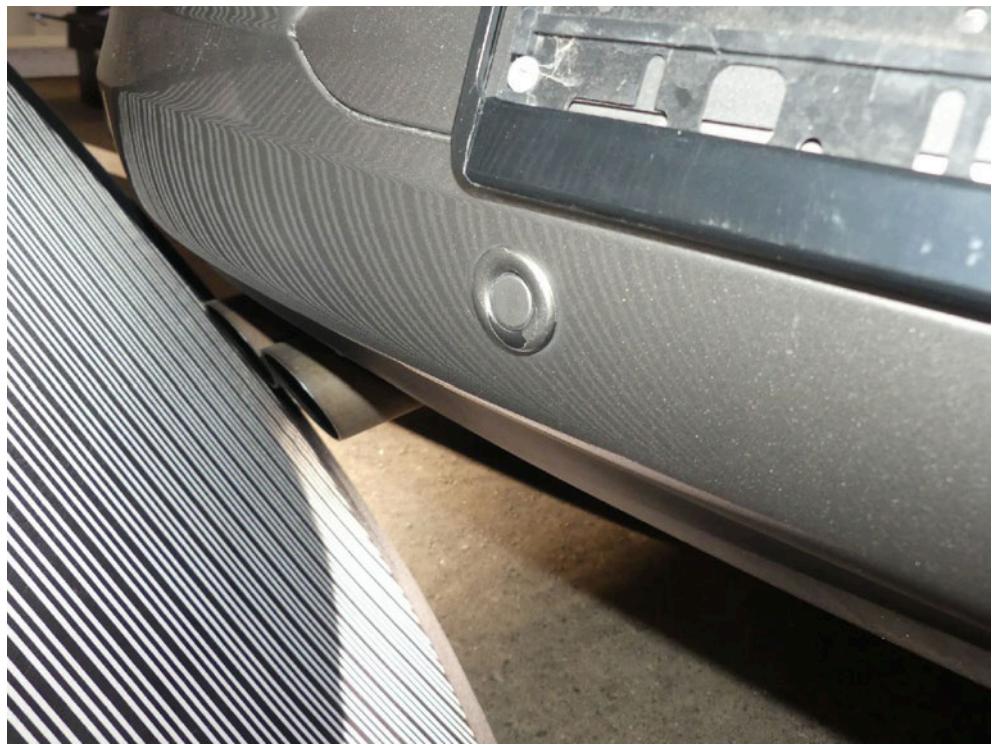
Bild: 69 Lackabslösung PDC-Sensor Heckverkleidung mitte links.

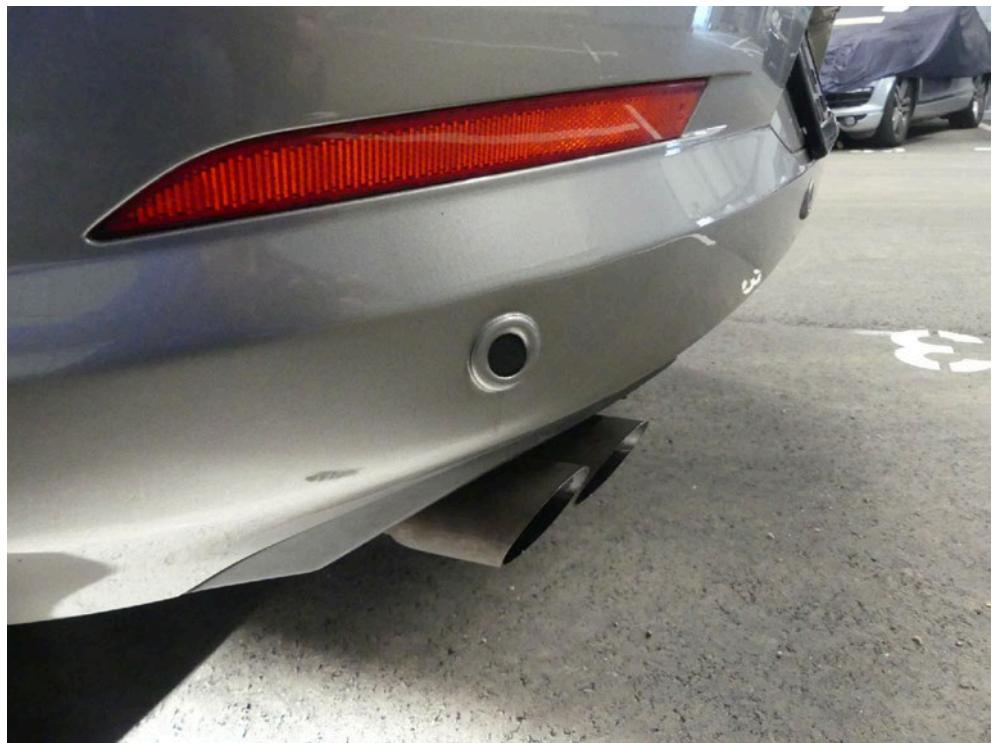
Bild: 70 PDC-Sensoren hinten - nicht lackiert

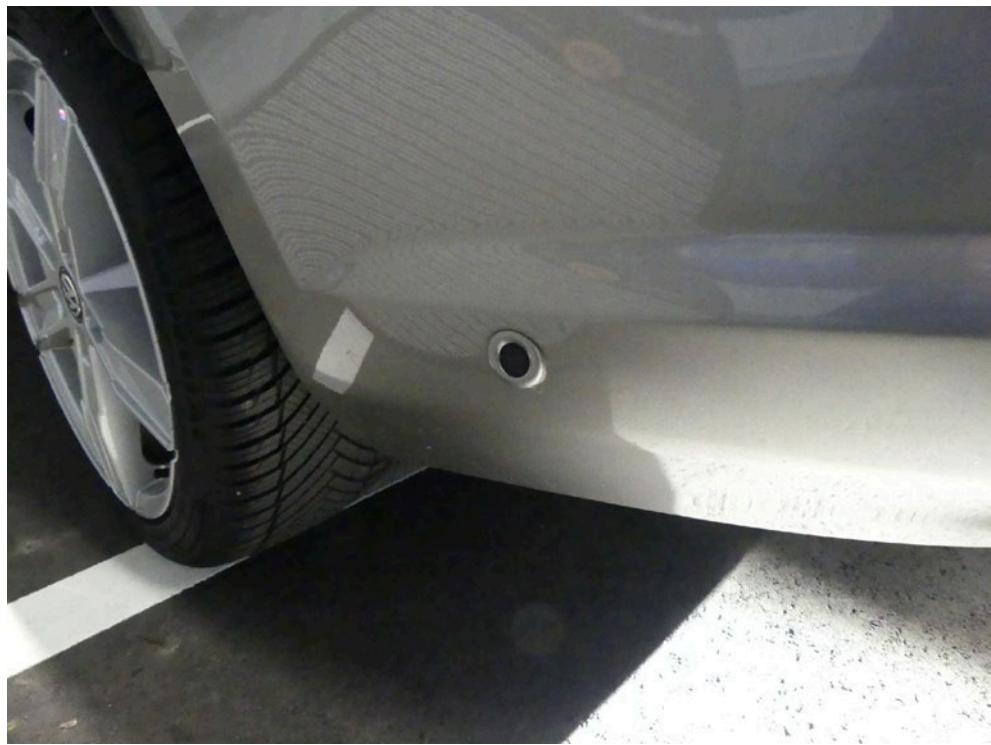
Bild: 71 Ansicht wie vor, weiterer Sensor unlackiert.

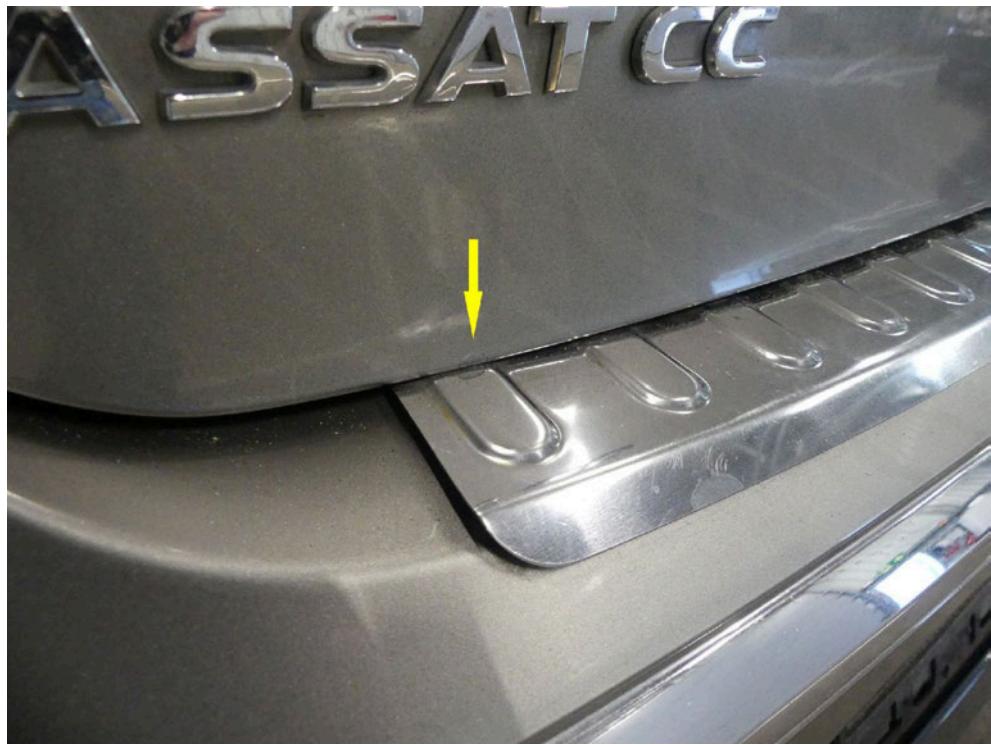
Bild: 73 ... linksseitig ist dieser aufgestellt und lehnt bleibend an der Heckklappe an.

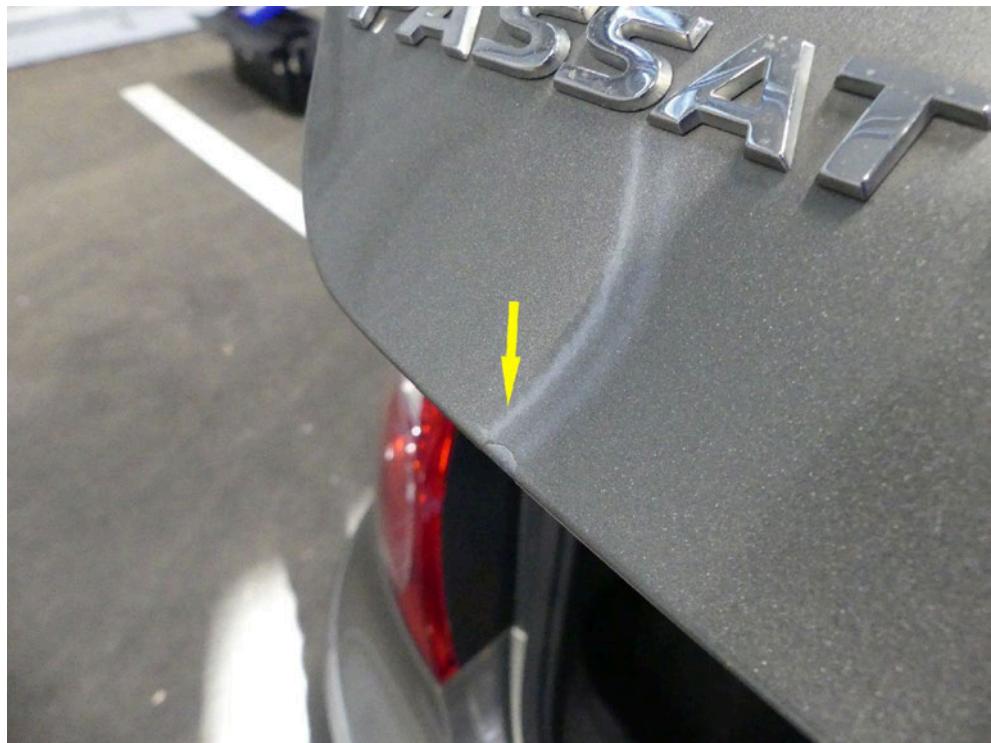
Bild: 74 Einzeldarstellung Heckklappe, diese ist partiell im Lackaufbau abgetragen.
