# Fahrzeugbewertung

Vom 17.08.2026

**Mazda 3 Lim. (BK)**

**Staatsanwaltschaft Dresden Abteilung I C**

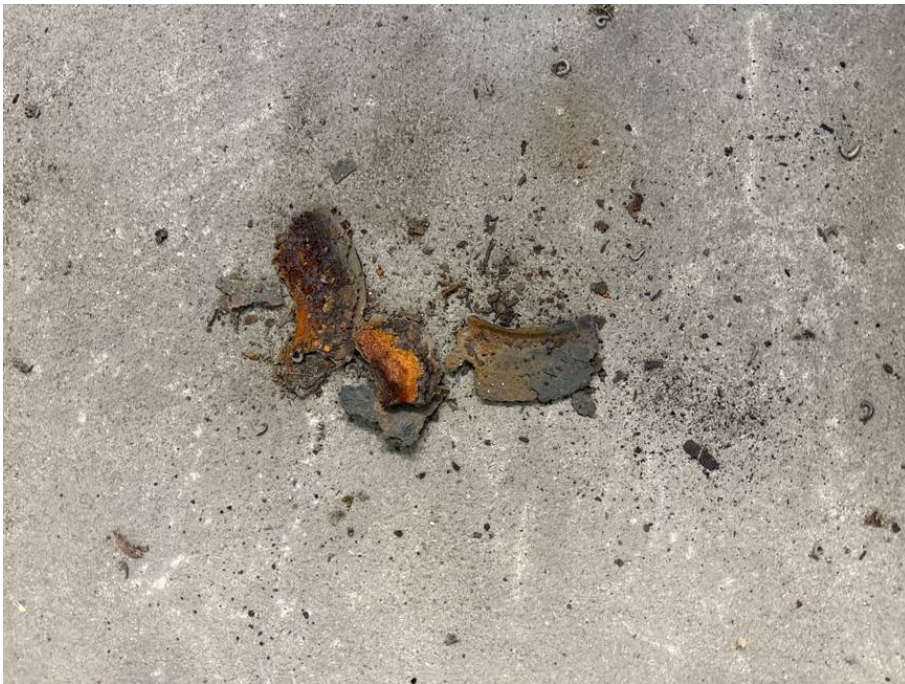
Foto 21

Bremsscheiben rundum stark korrodiert, Bremsankerbleche hinten abgelöst;

Bremsankerbleche beim Anfahren abgelöst

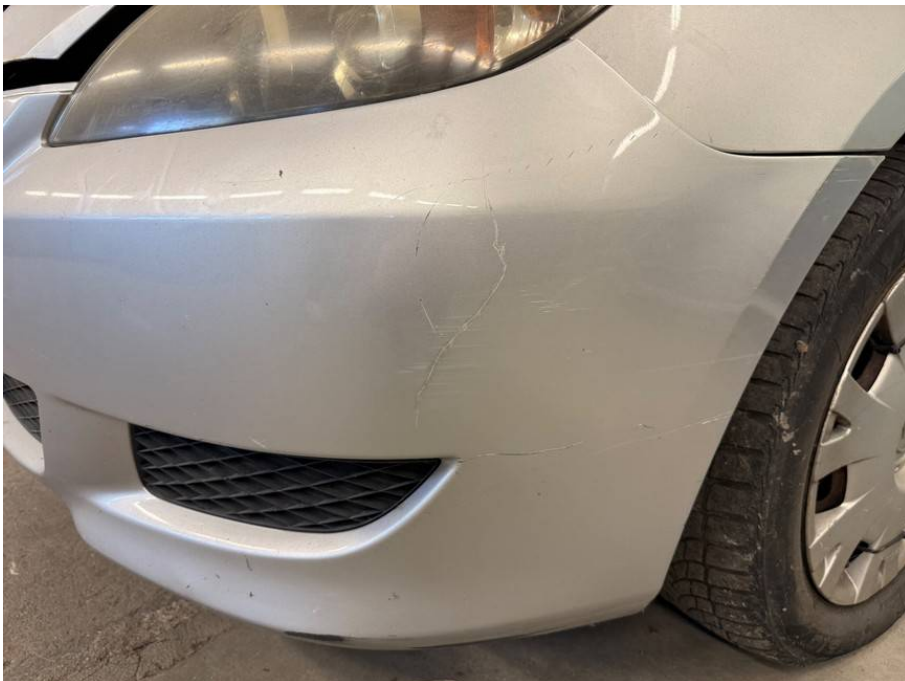
Foto 22

Frontverkleidung überdrückt, Fahrertür deformiert, Eindellung Dach, Heckverkleidung beschädigt;

Frontverkleidung überdrückt

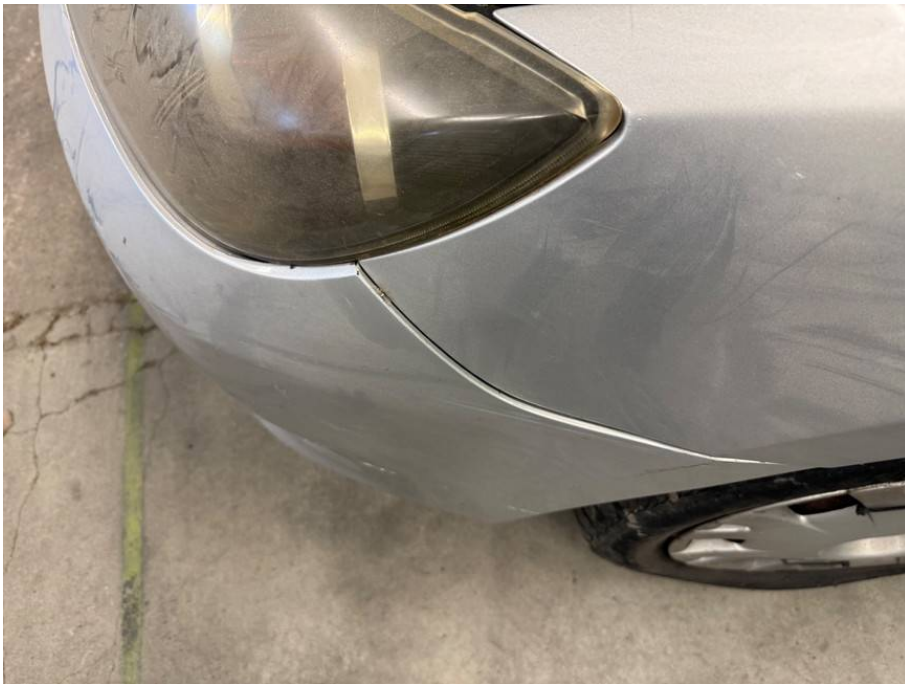
Foto 23

Frontverkleidung überdrückt

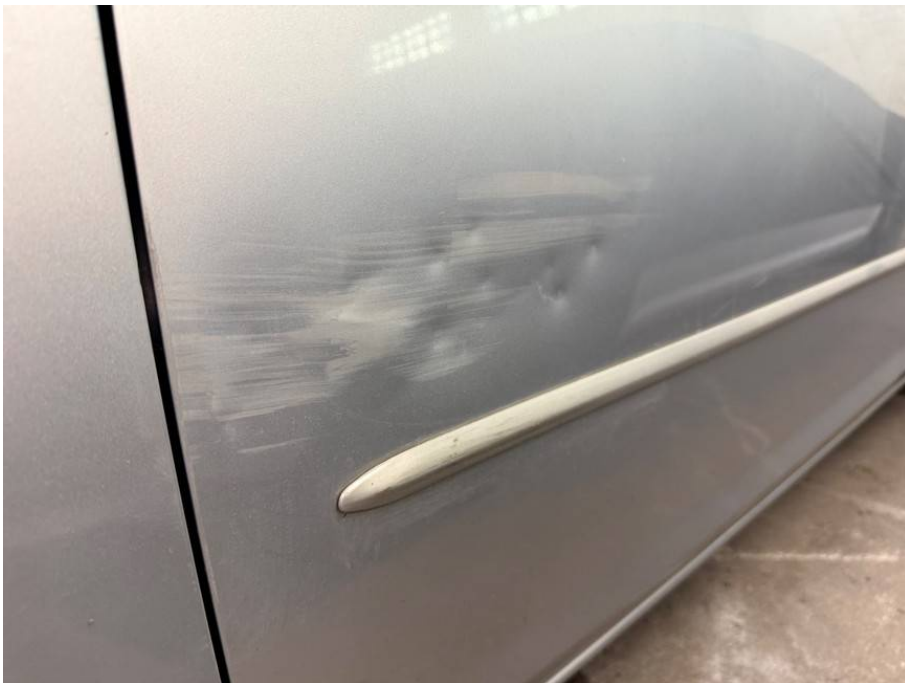
Foto 24

Fahrtür deformiert

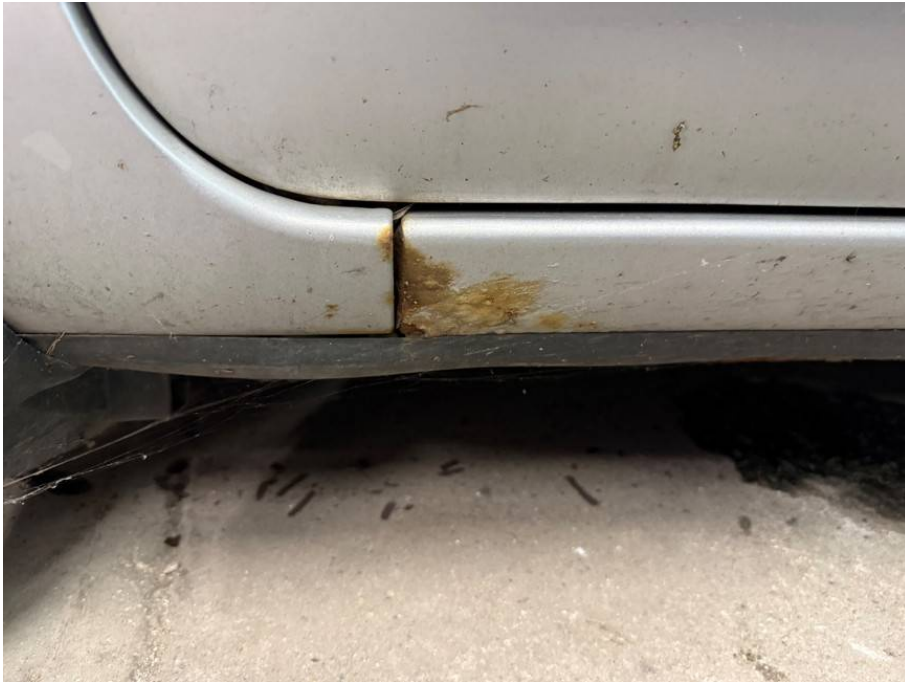
Foto 25

Korrosion an: Türunterkanten, Schwellern, Seitenwänden und Kotflügeln;

Korrosion Schweller links

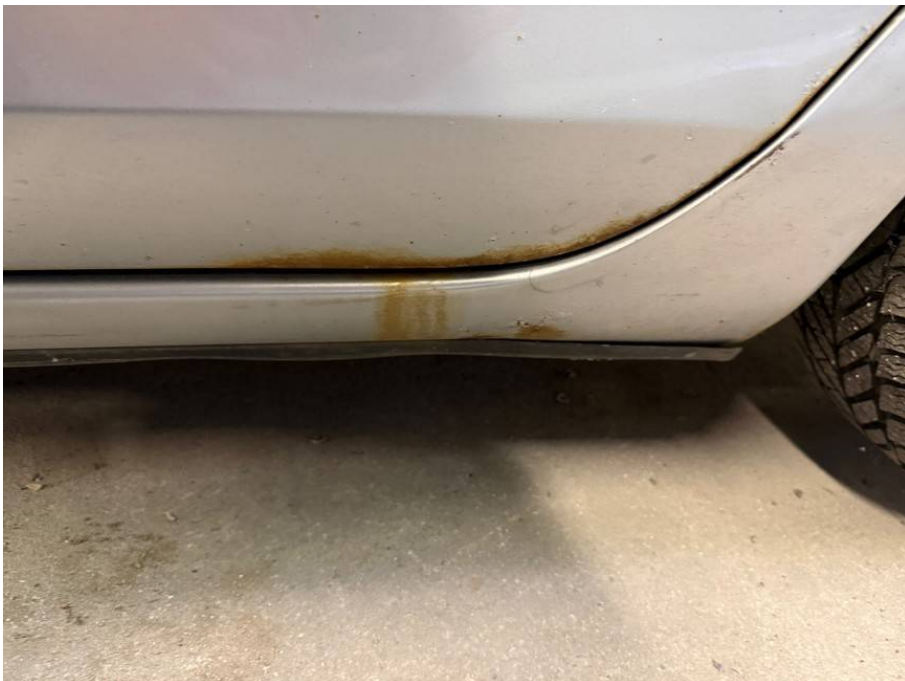
Foto 26

Korrosion Schweller und Tür h.l.

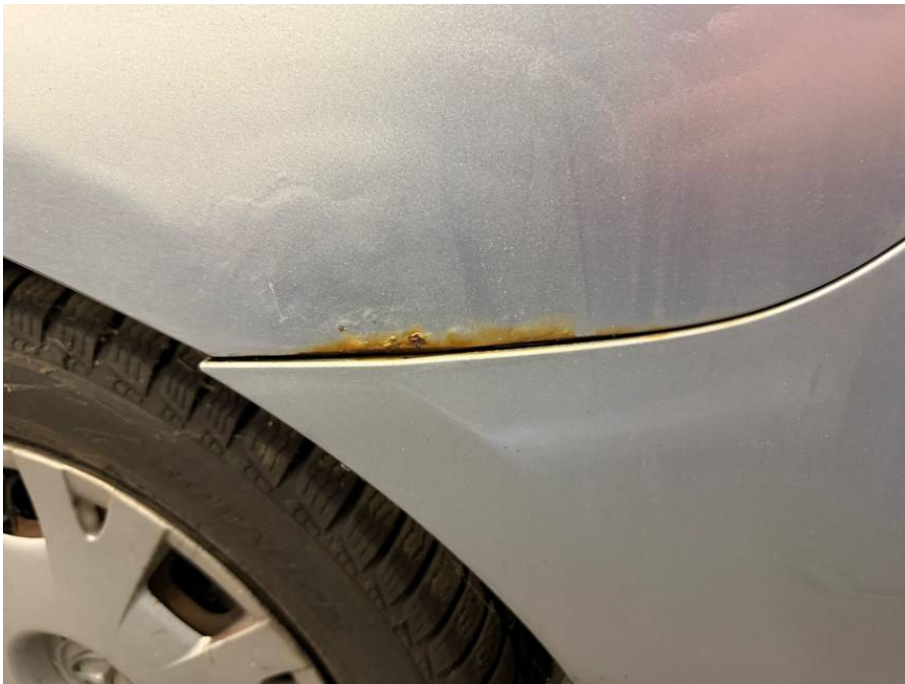
Foto 27

Korrosion Seitenwand links

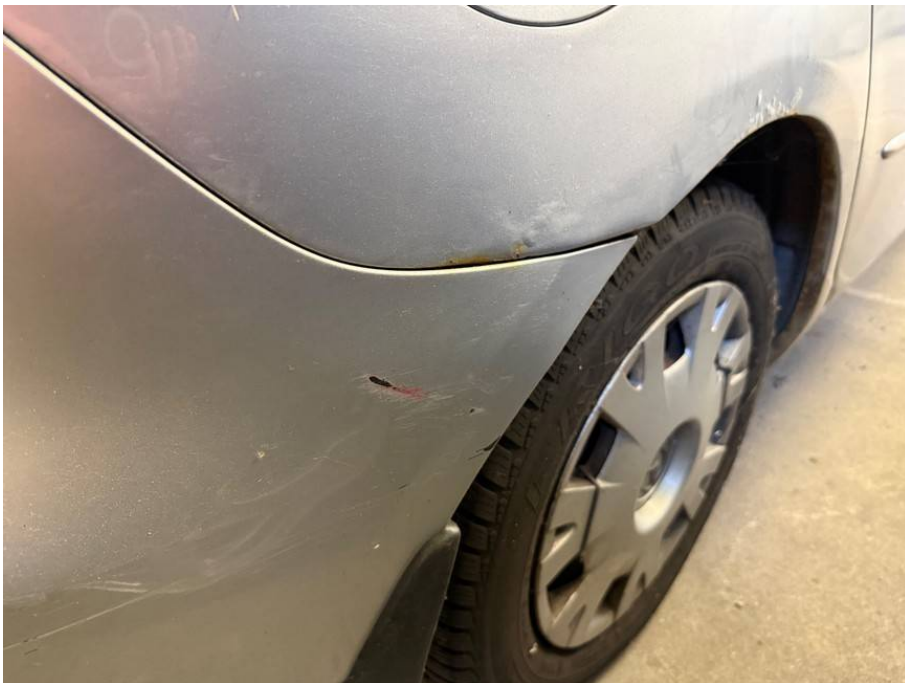
Foto 28

Heckverkleidung beschädigt, Korrosion Seitenwand

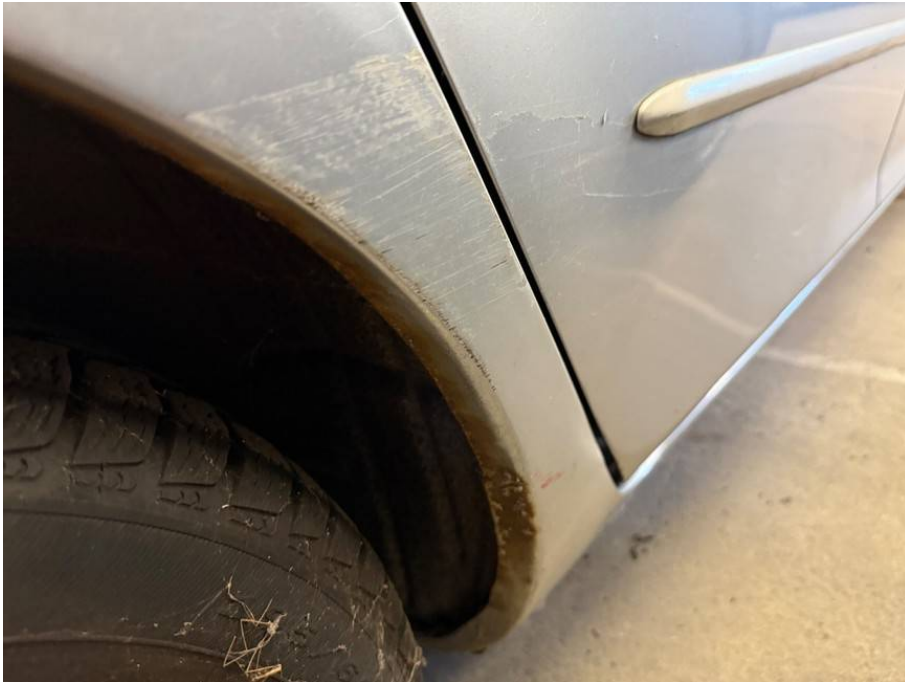
Foto 29

Seitenwand verkratzt

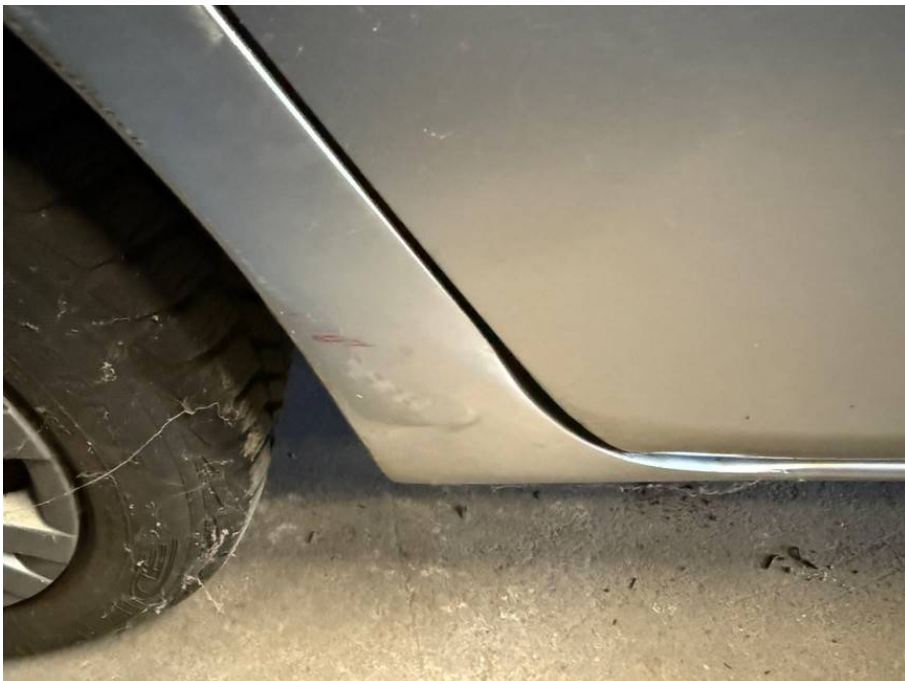
Foto 30

Seitenwand eingedellt

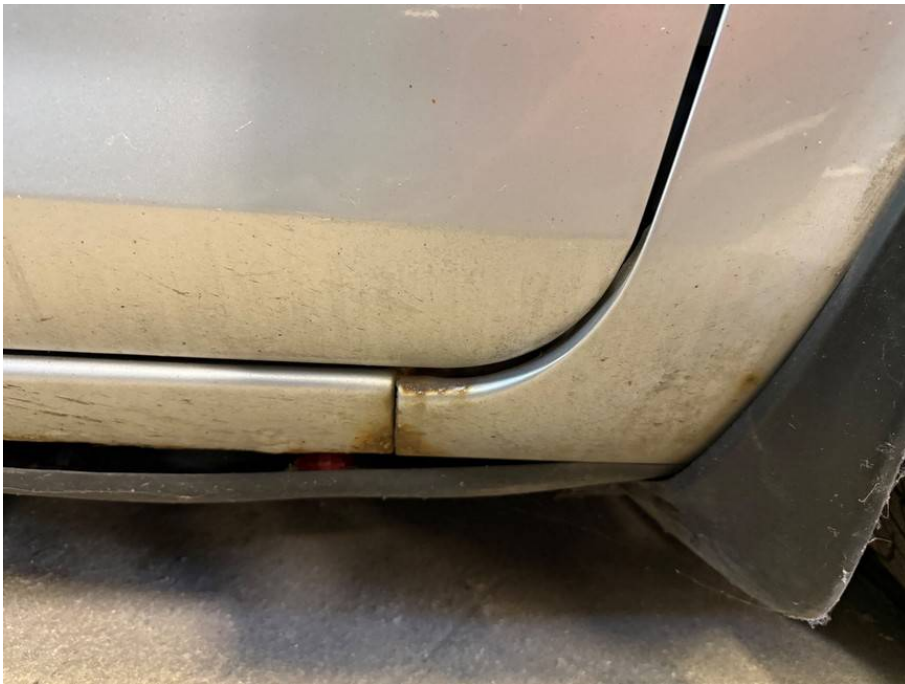
Foto 31

Korrosion rechter Kotflügel und Schweller

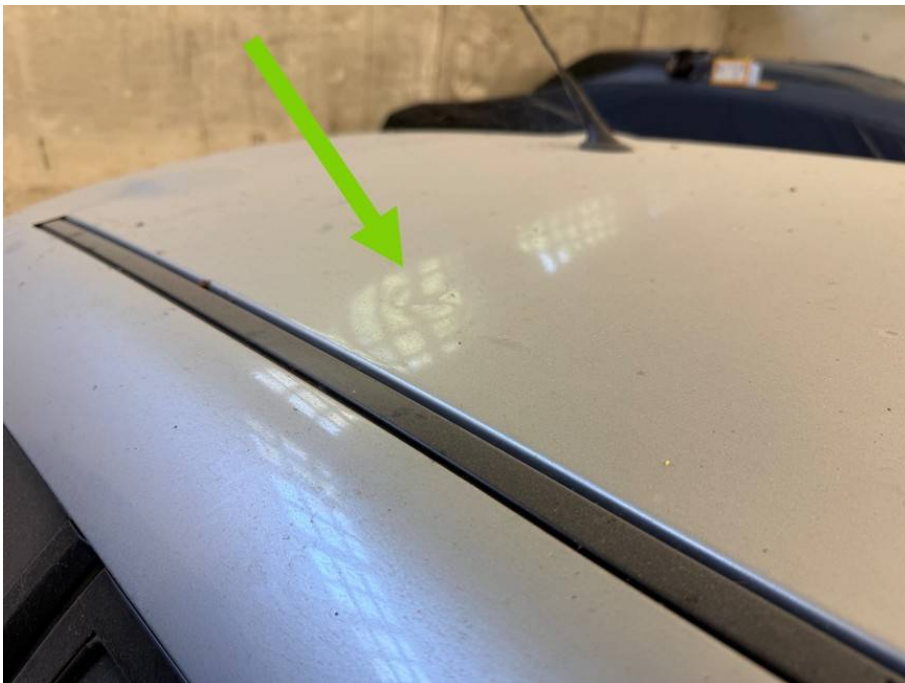
Foto 32

Eindellung Dach
