# Gutachten

## Fahrzeugbewertung

04847WF23

| Typ / Untertyp | H-1 (2008->) / Travel Comfort |

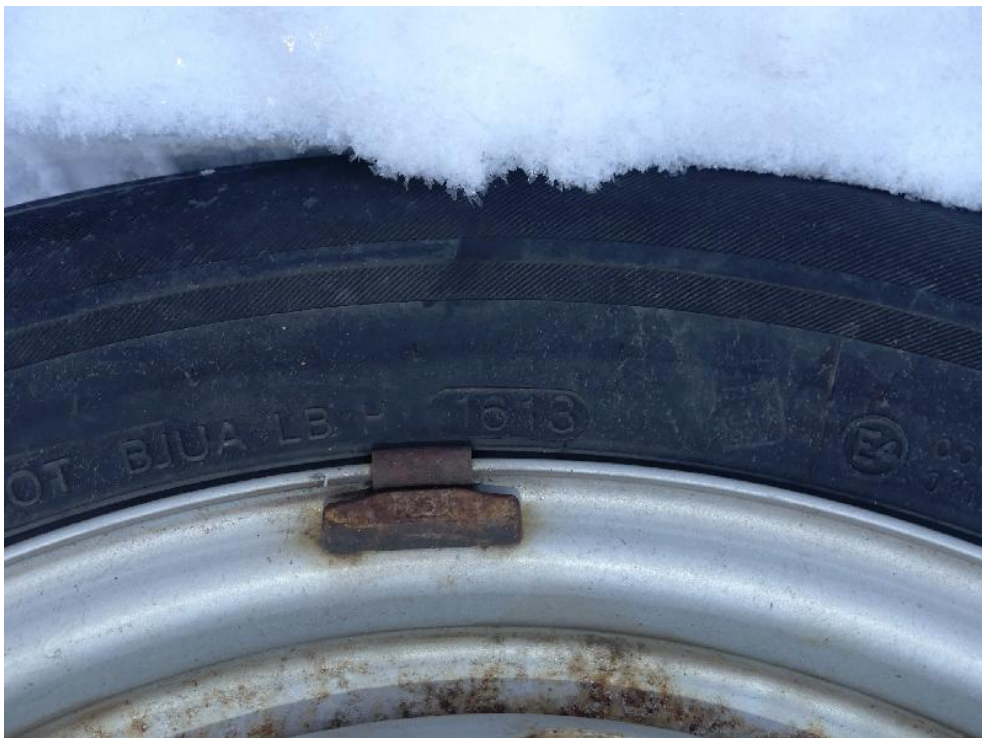
| | * Sommer Reifen DOT - 1613 !!!! |

Bild: 10 Ausweisung der DOT Nummer der Radialreifen

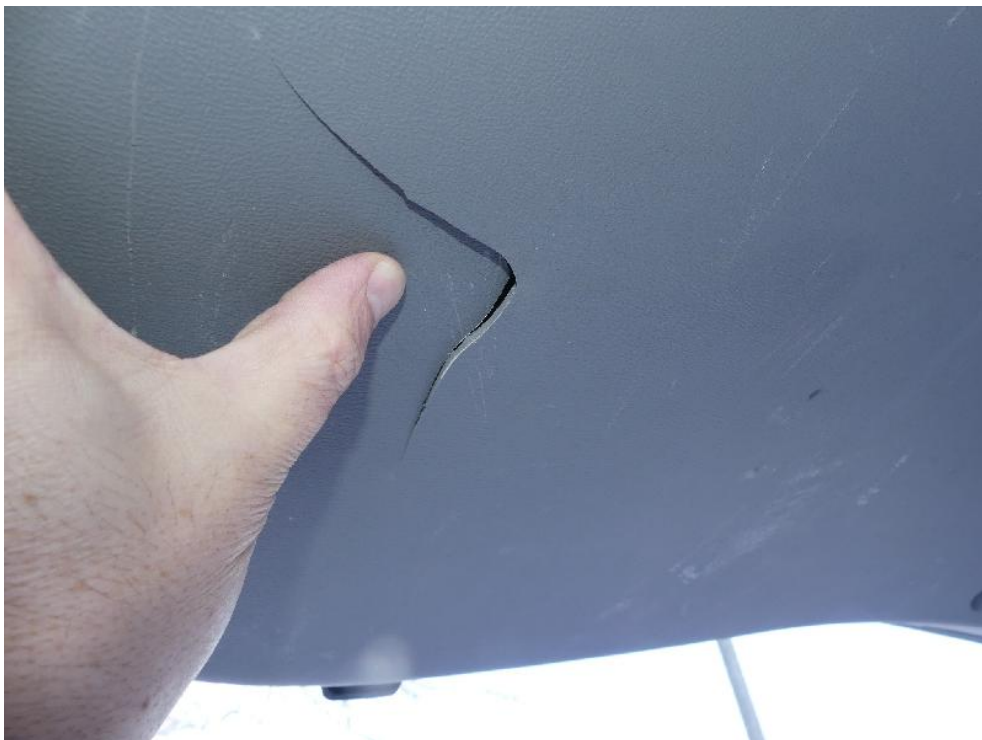
| | * Innenverkleidung Heckklappe gebrochen |

Bild: 24 Detailansicht Heckklappe, die Innenverkleidung ist im Material gebrochen

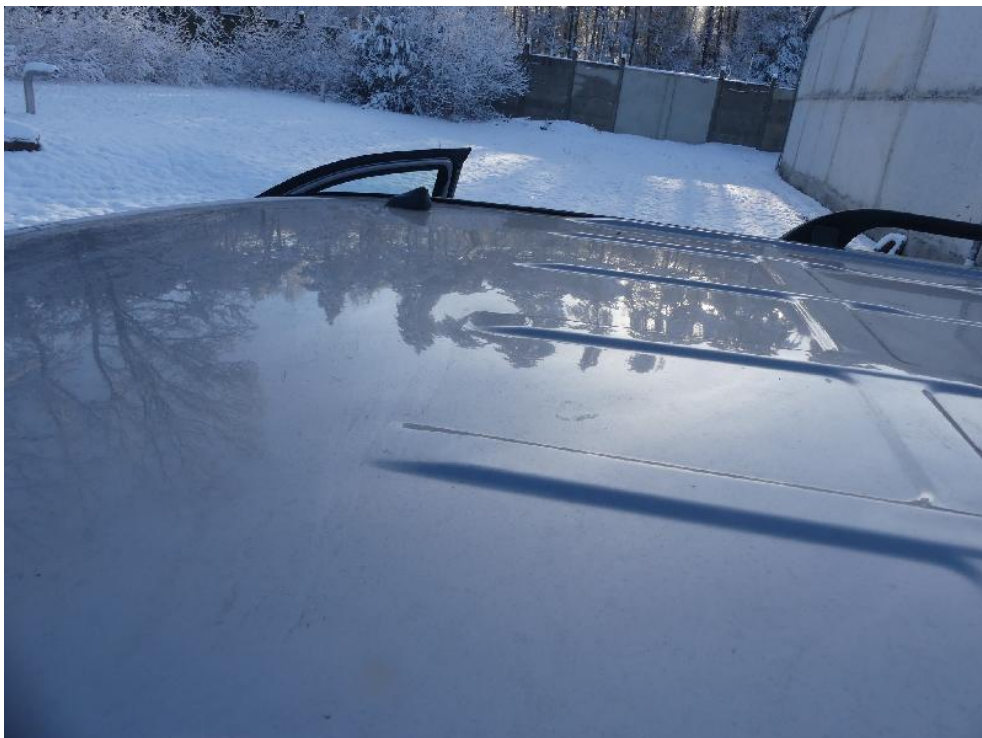
Bild: 50 Ansicht Fahrzeugdach ....

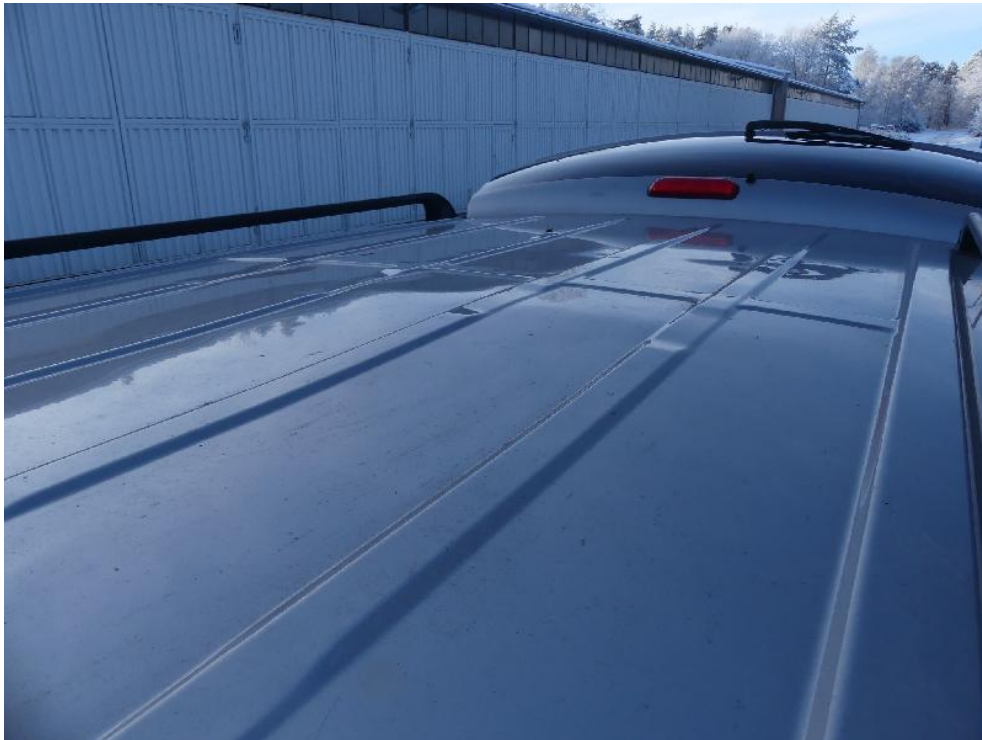
| | * Fahrzeugdach mehrfach gestaucht !! |

Bild: 51 ... dieses ist mehrfach gestaucht.

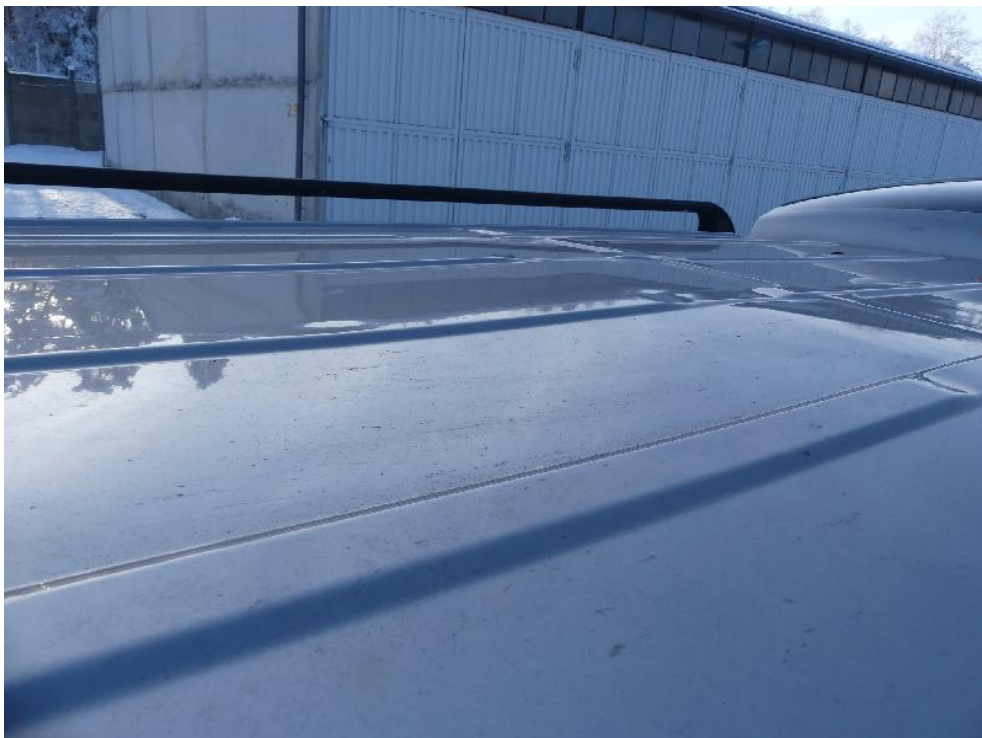
Bild: 52 Wie vor

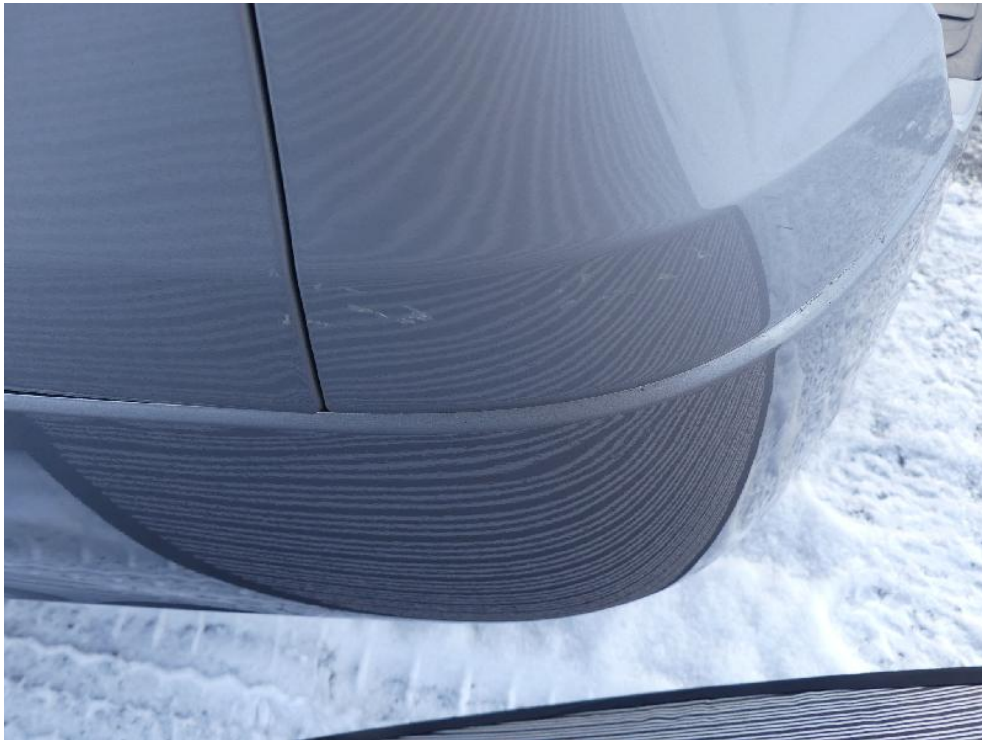
| | * Heckverkleidung partiell gestaucht |

Bild: 57 Heckverkleidung links

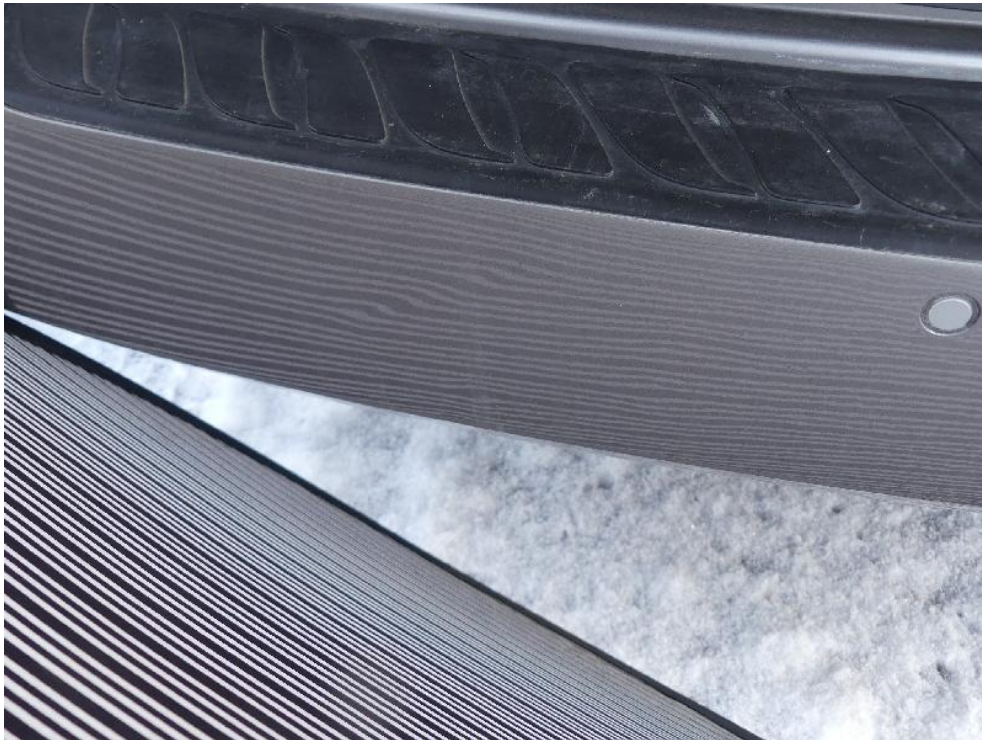
Bild: 59 Heckverkleidung mitte

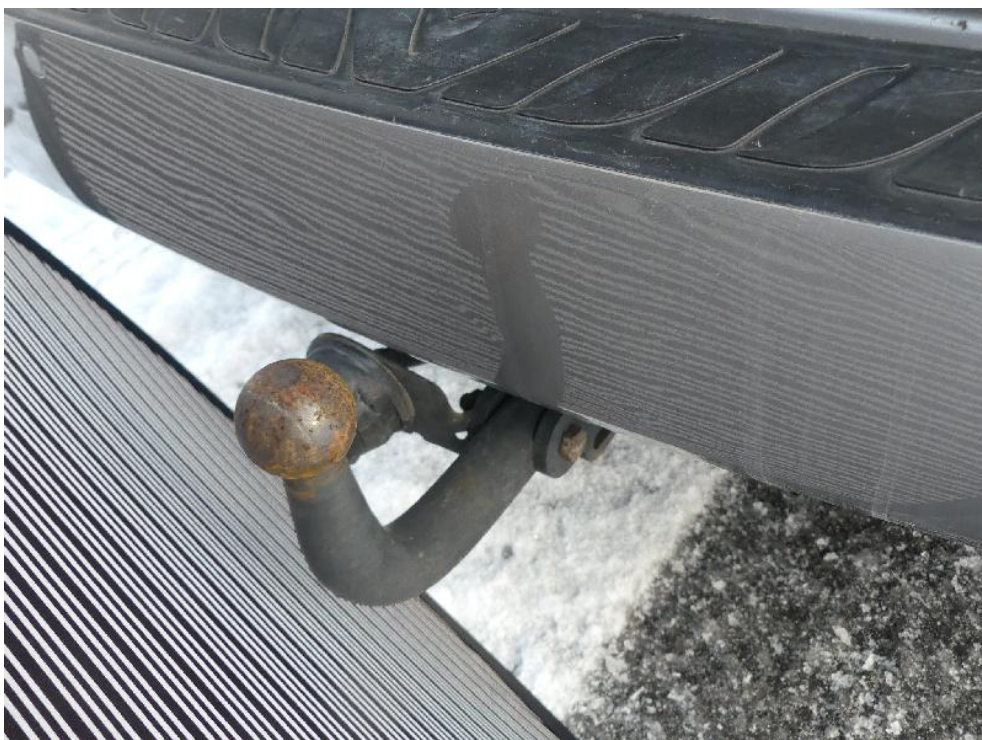
Bild: 60 Detaillierte Darstellung / zur visuelle Verdeutlichung des Materialeinzuges mittels Liniensegels

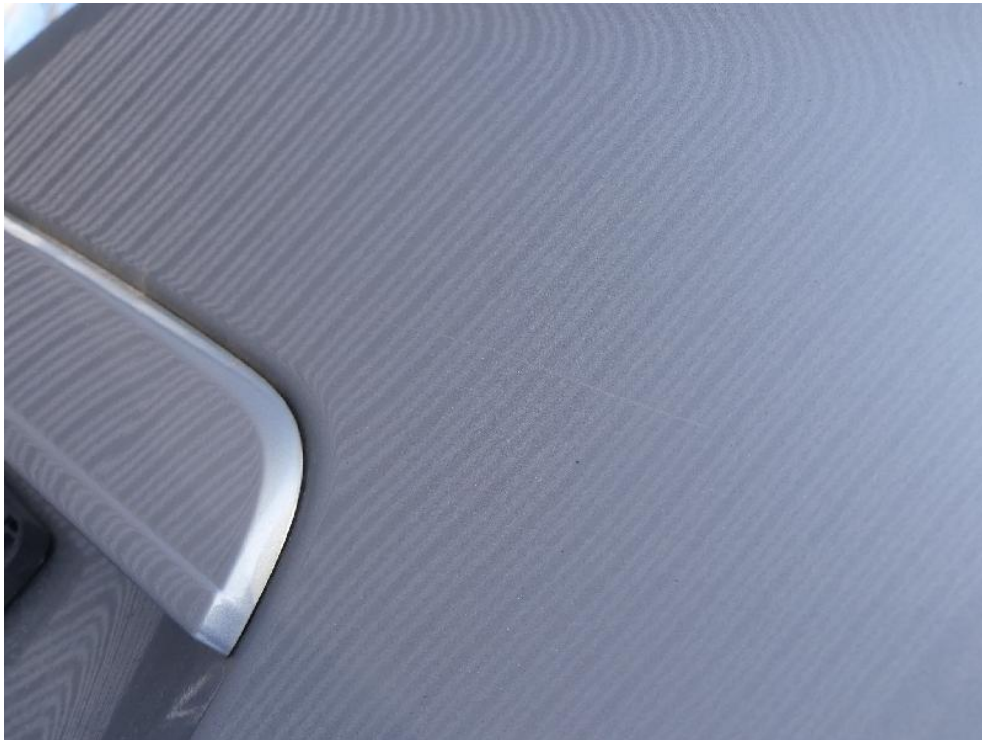
| | * diverse Beschädigungen / Kratzer Lackaufbau |

Bild: 63 Lackaufbau markiert

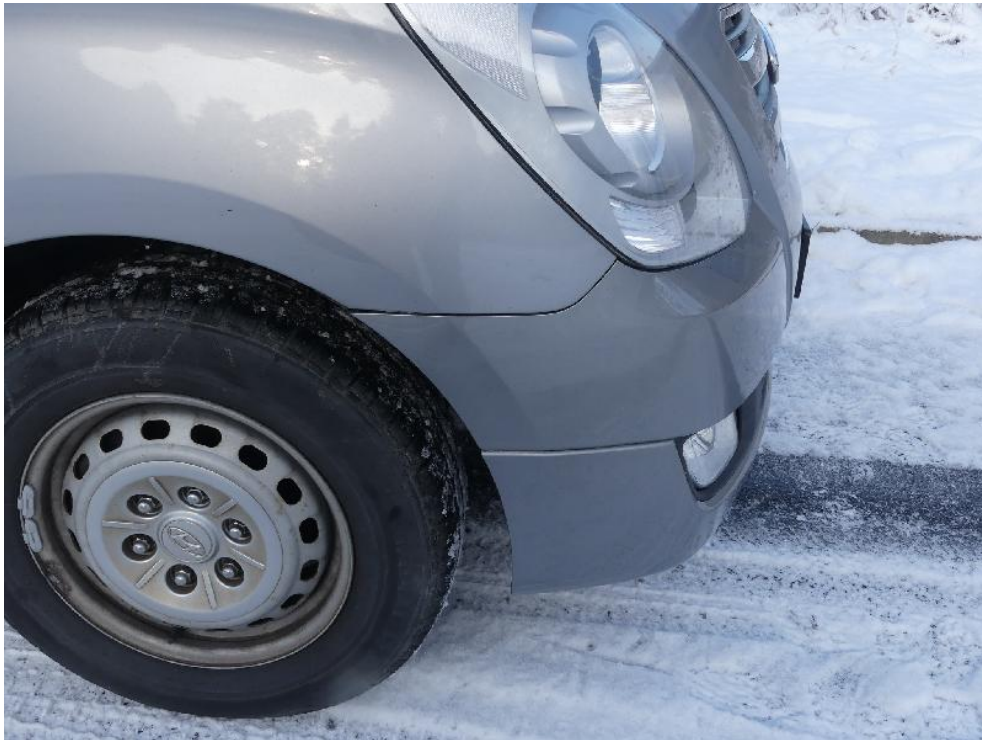
| Reparierte Vorschäden | * Frontverkleidung nachlackiert |

Bild: 67 Aufgrund des Farbunterschiedes der Frontverkleidung ist eine Nachlackierung erfolgt.

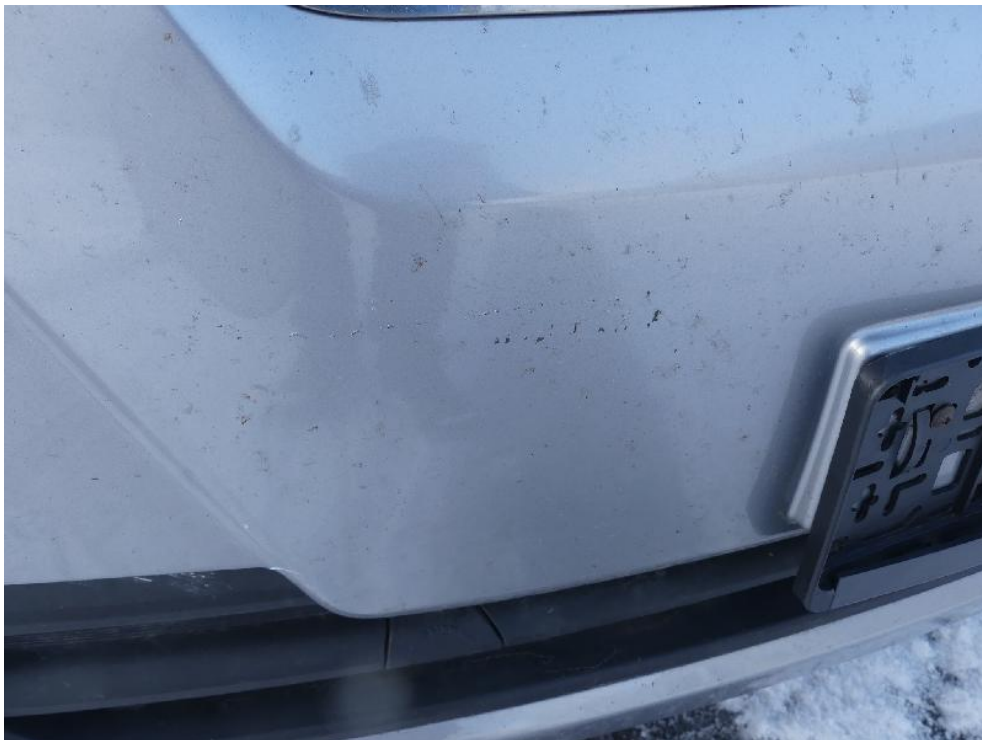
| | * Frontverkleidung im Lackaufbau markiert |

Bild: 68 Ausweisung Schaden Frontverkleidung

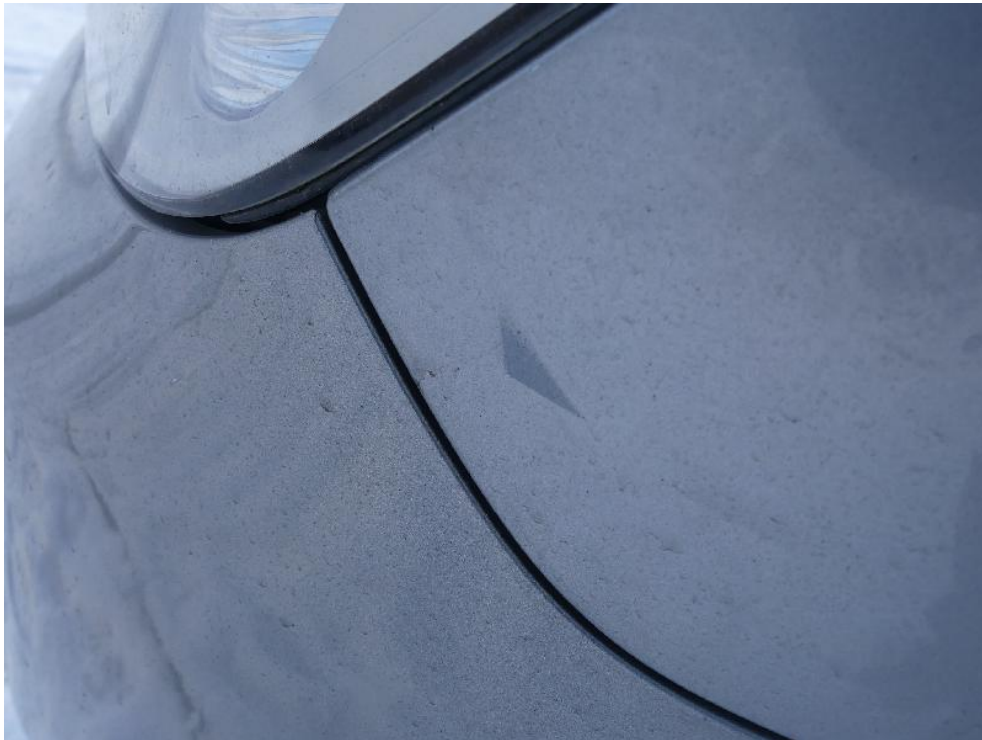
Bild: 71 Farbrückstand am Kotflügel links, durch die Nachlackierung der Frontverkleidung.

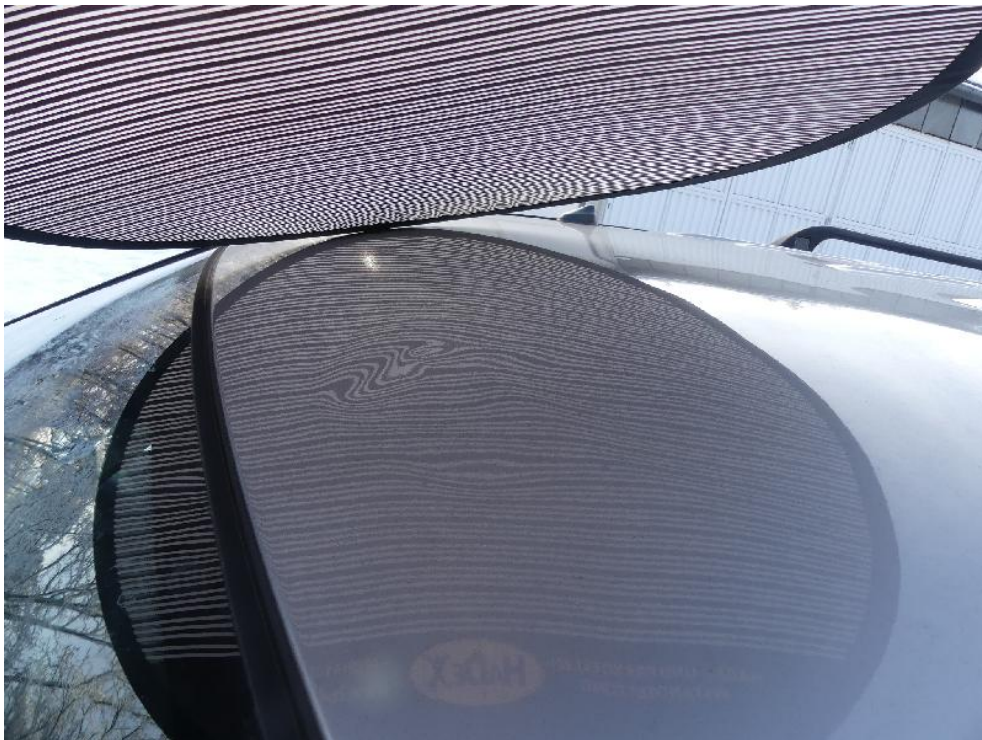
Bild: 72 Ausweisung Materialstauchung Dachaußenhaut im Übergang zur Frontscheibe.

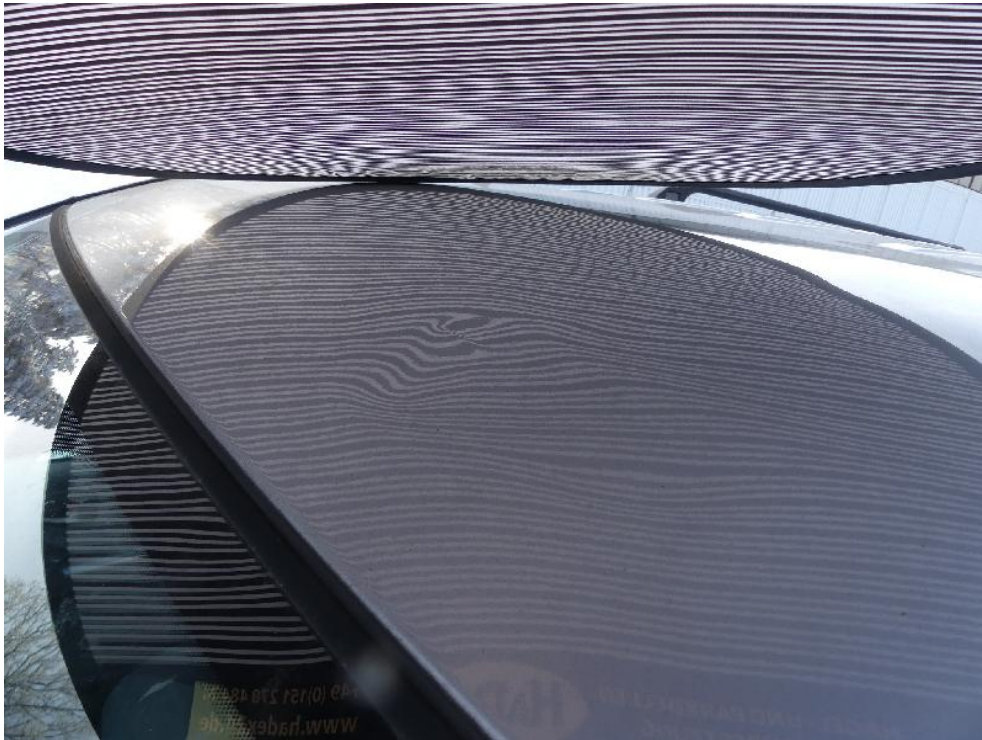
Bild: 73 Wie vor

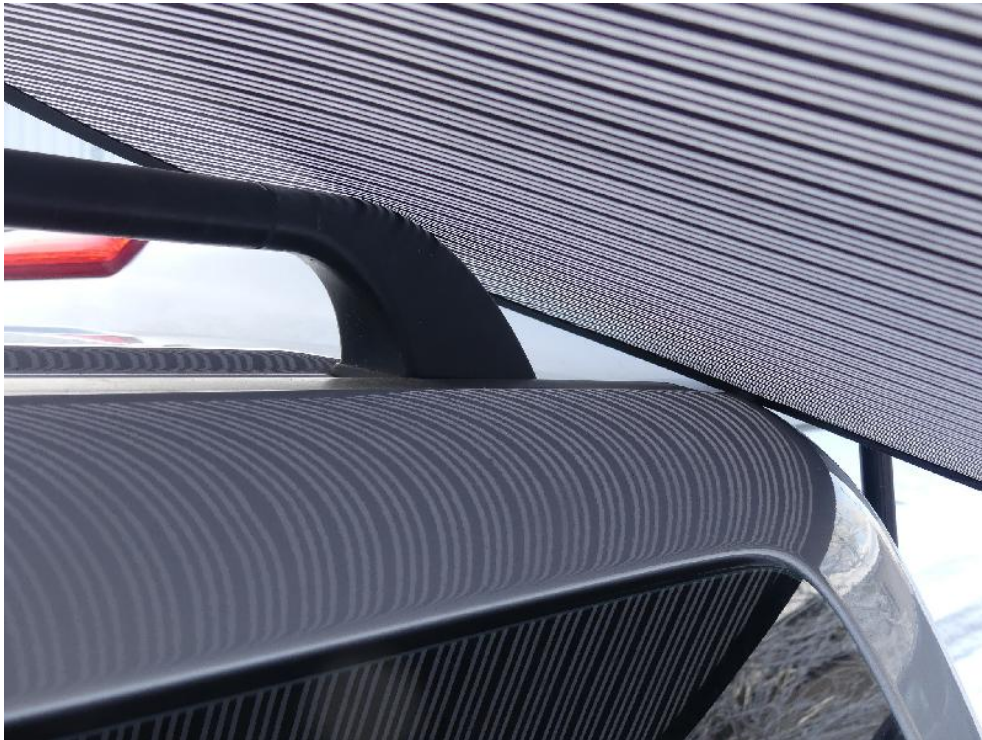
Bild: 75 Dachholm links Partiiell gestaucht
