**schmalfuß**

kfz sachverständigenbüro

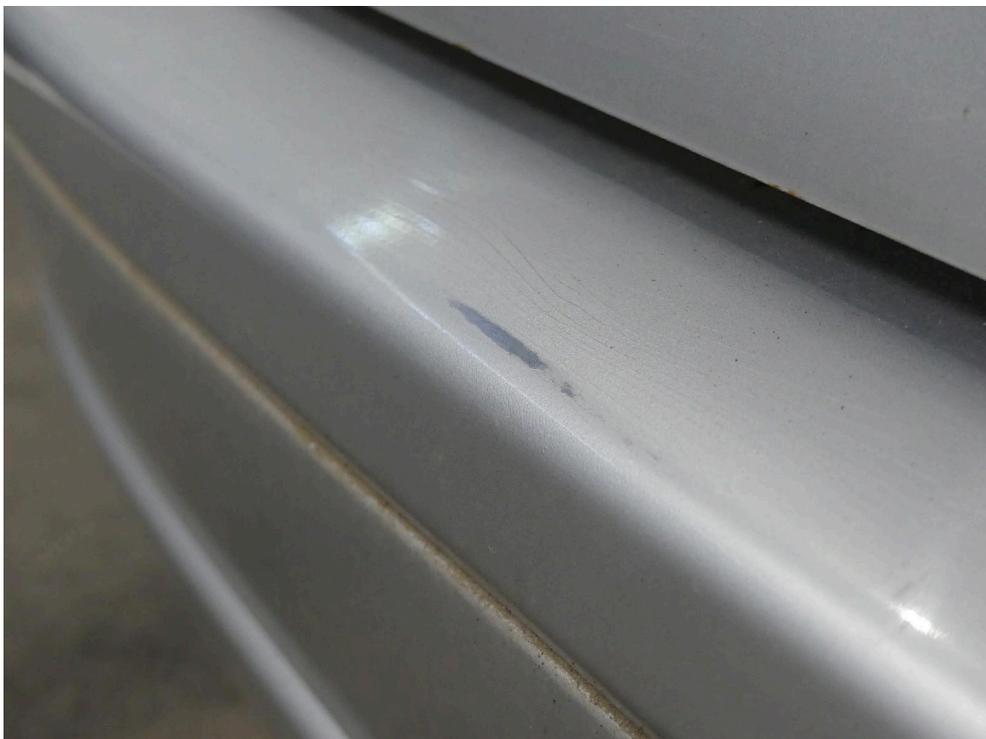
Bild: 38 Ansicht Heckverkleidung, diese ist im Bereich der Ladekante beschädigt.

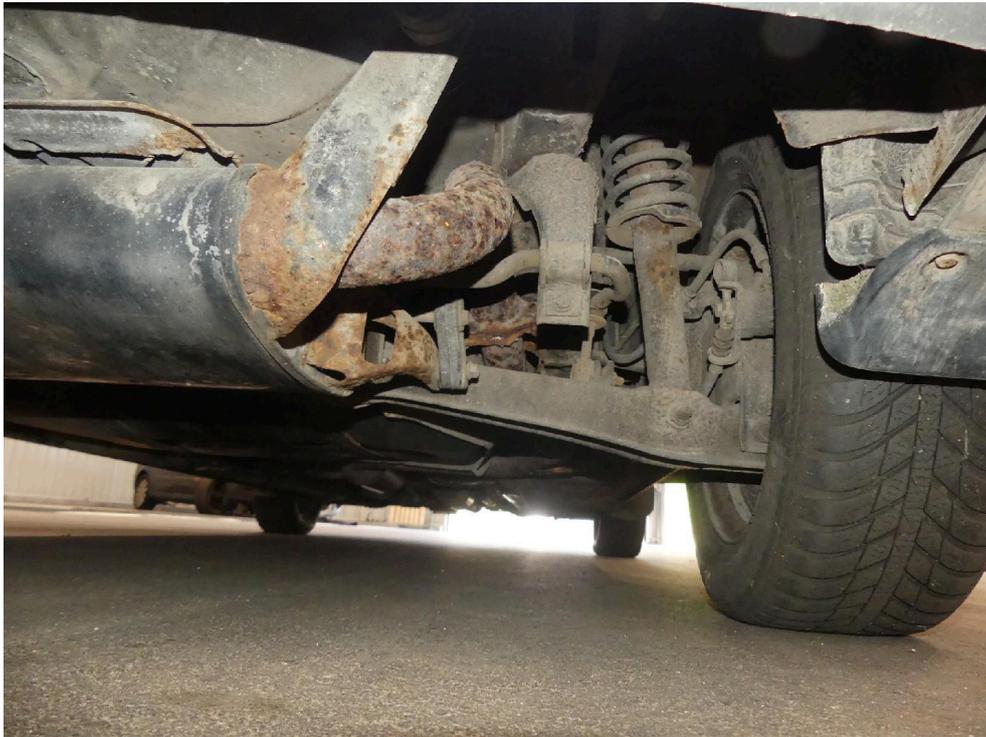
Bild: 39 Ansicht Hinterachse rechts

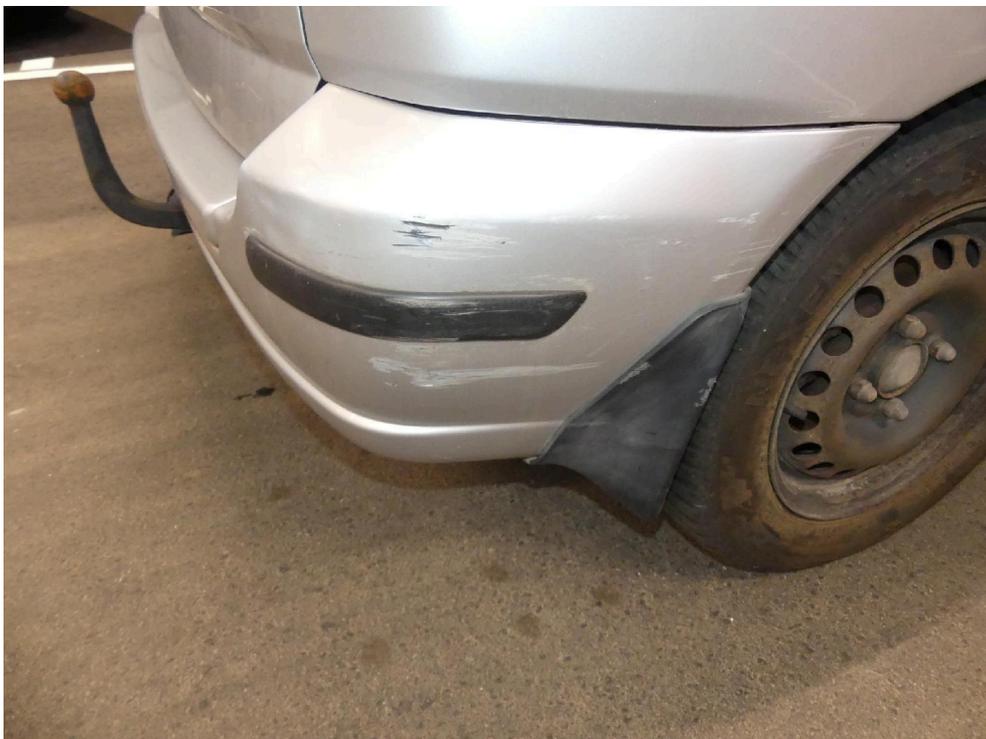
Bild: 42 Heckverkleidung rechts beschädigt.

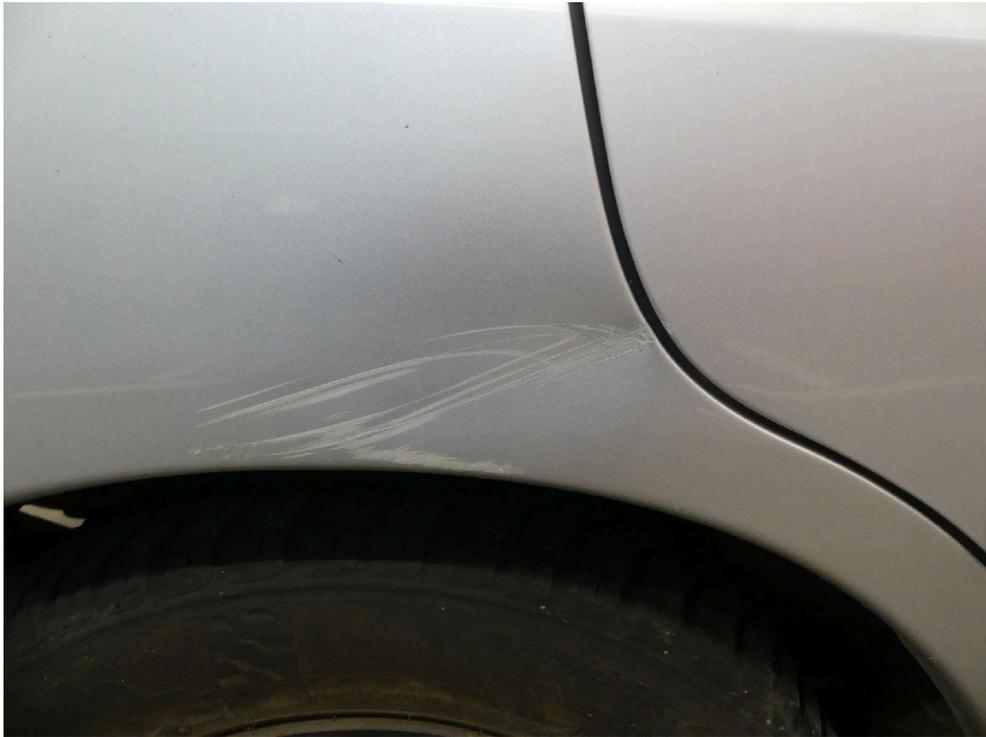
Bild: 43 Seitenwand rechts deformiert.
