Gutachten

Fahrzeugbewertung

04992WF23

Amtliches Kennzeichen	OHNE
Fahrzeugart	Pkw, SUV, Kleintransporter
Aufbauart	Van
Fabrikat	Kia
Typ / Untertyp	Carens (RS)(2003->) / 1.8 16V LX Van
KBA-Nummer	8253/345
Fahrzeug-Ident-Nummer	KNEFC523135291240
Erste Zulassung	15.09.2003
Hubraum / Leistung	1.793 cm ³ / 93 kW
Motor	Motor 1,8 Ltr. - 93 kW 16V KAT
Motorart / Zylinder / Motorbauart	Benzin / 4 / Reihenmotor
Getriebe / Anzahl der Gänge	Manuell / 5
Türen / Sitze	5 / 5
Leer- / zul. Gesamtgewicht	1.462 / 1.880 kg
Länge / Breite / Höhe	4.493 / 1.748 / 1.609 mm
Anzahl Achsen / davon angetrieben	2 / 1
Antriebsart	Frontantrieb
Laufleistung abgelesen	253.867 km
Farbe	Schwarz
Lackzustand	mangelhaft
Allgemeinzustand	mangelhaft
Verkehrssicherheit	nicht verkehrssicher im Sinne der StVZO
Karosseriezustand	mangelhaft
Zustand des Fahrwerkes	mangelhaft
Zustand des Innenraumes	unterdurchschnittlich
Besichtigungszustand	unveränderter Zustand, unzerlegt, Testlauf durchgeführt
Besichtigungsbedingungen	allgemein ausreichend, es stand keine Hebebühne / Hubmittel zur Verfügung

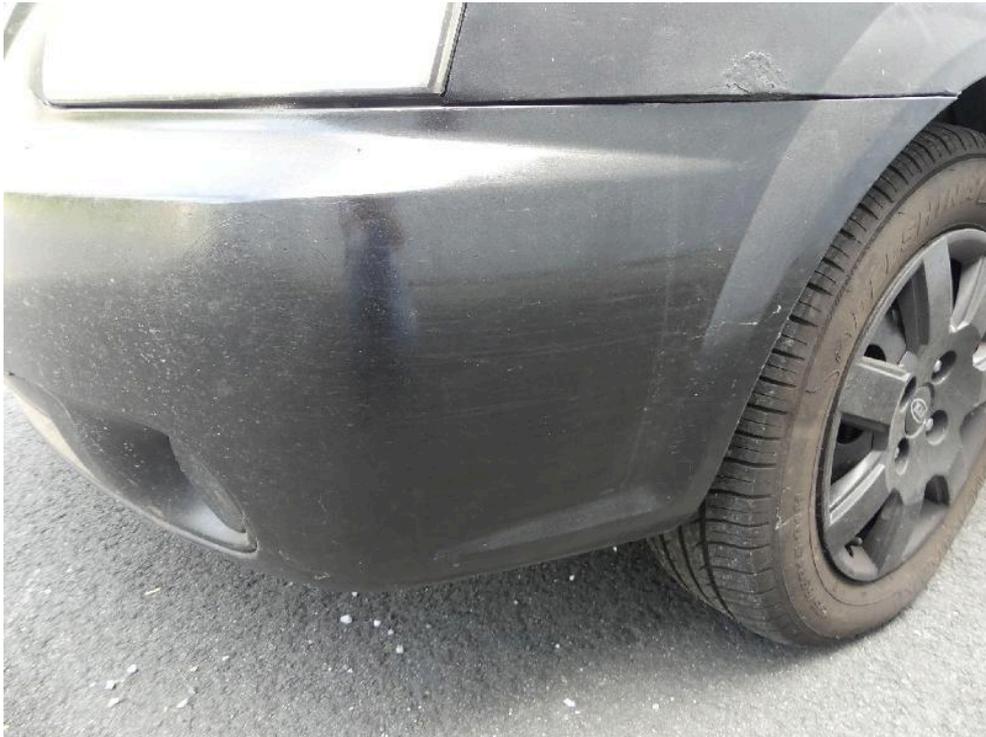
Bild: 31 Frontverkleidung nachlackiert

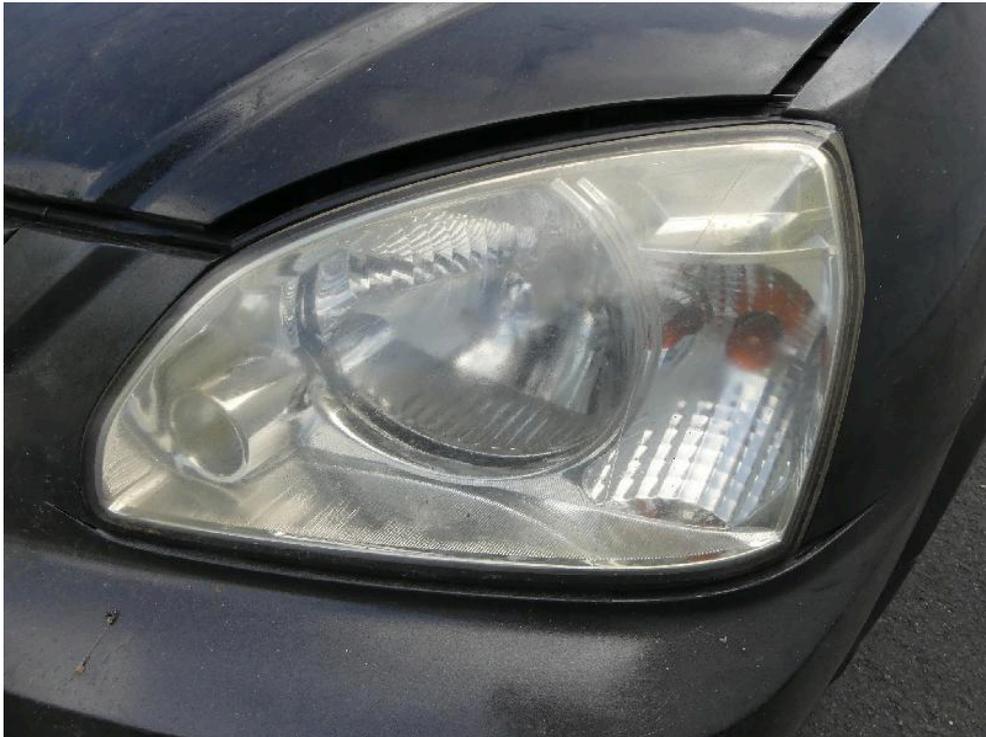
Bild: 33 Beide Hauptscheinwerfer blind

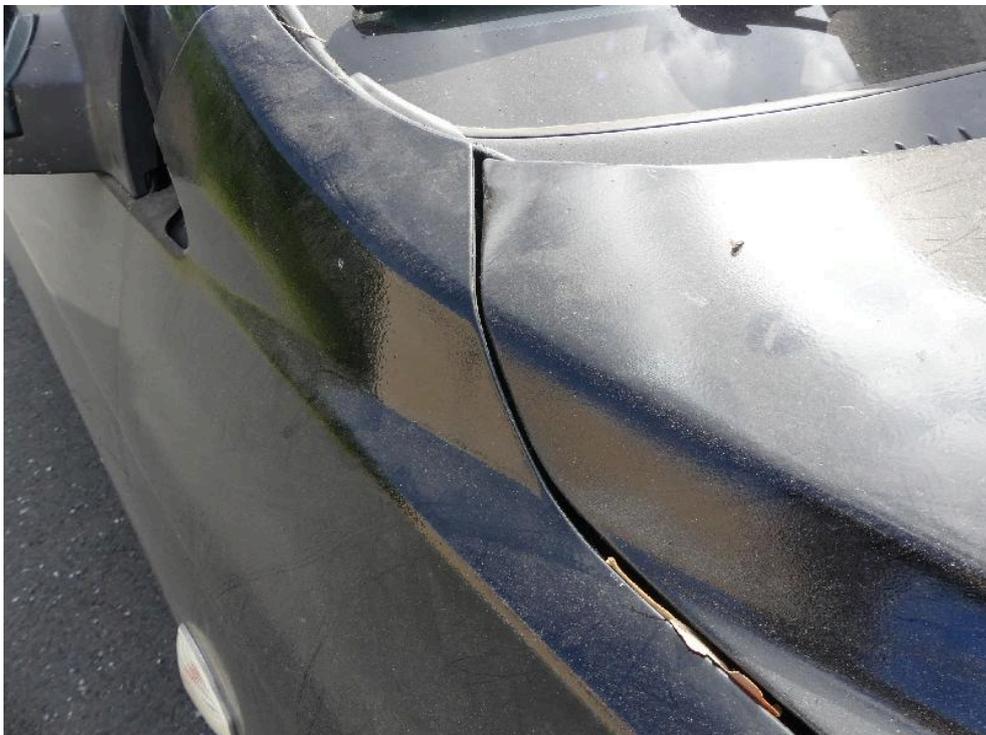
Bild: 36 die ist in der Außenhaut sowie in den Endspitzen gestaut.

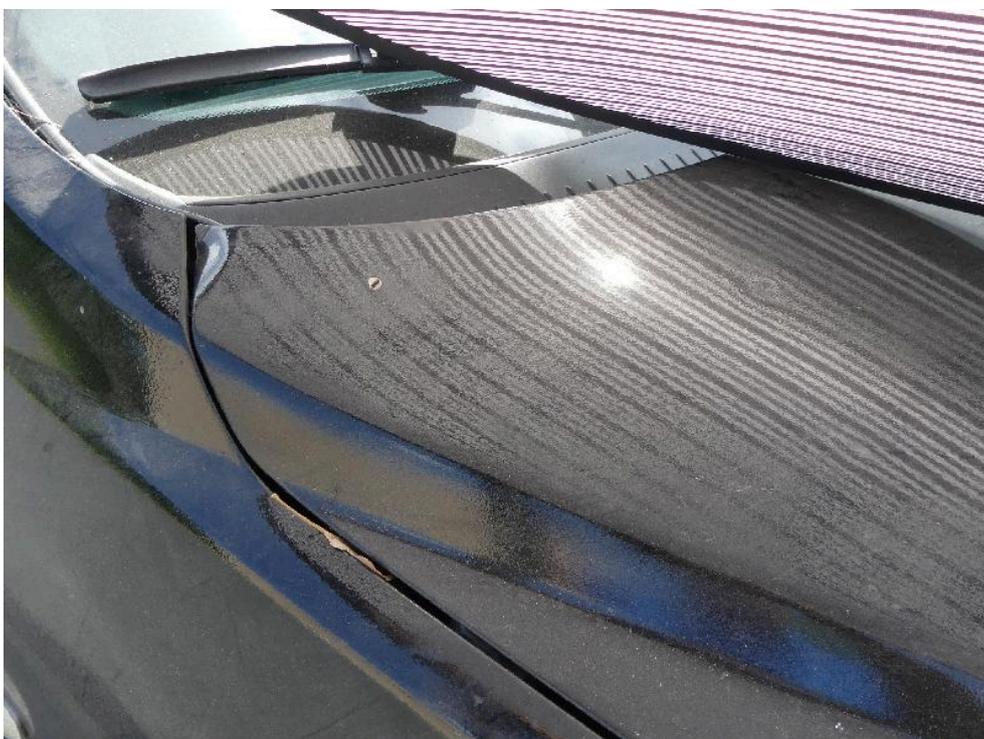
Bild: 38 Detaillierte Darstellung / zur visuelle Verdeutlichung des Materialeinzuges mittels Liniensegels

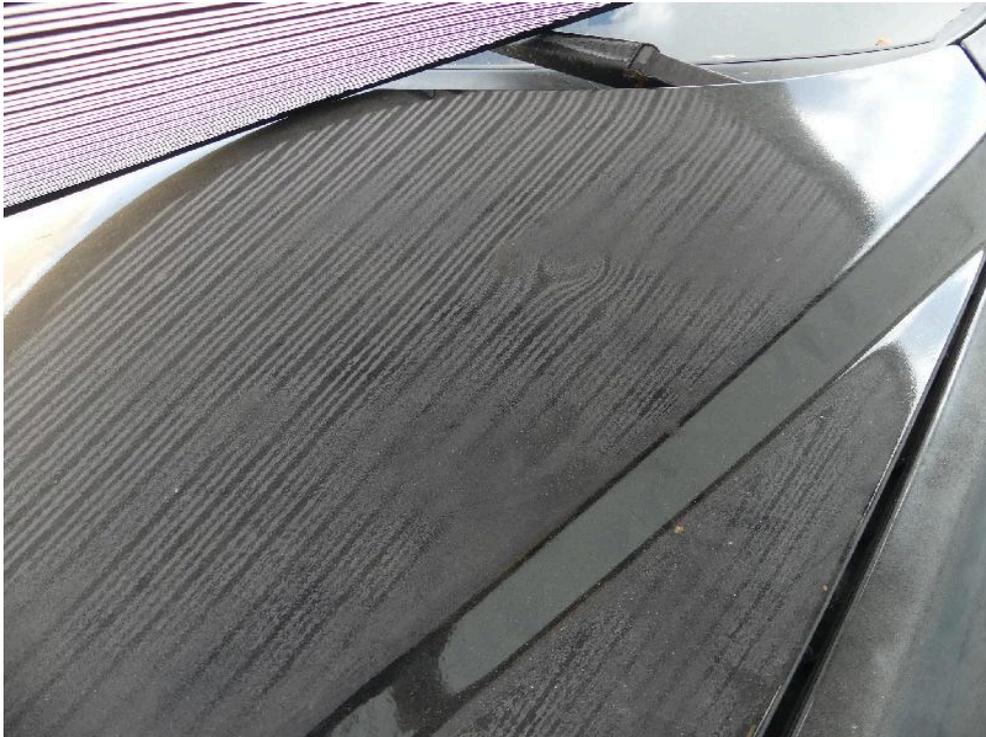
Bild: 39 Detaillierte Darstellung / zur visuelle Verdeutlichung des Materialeinzuges mittels Liniensegels.

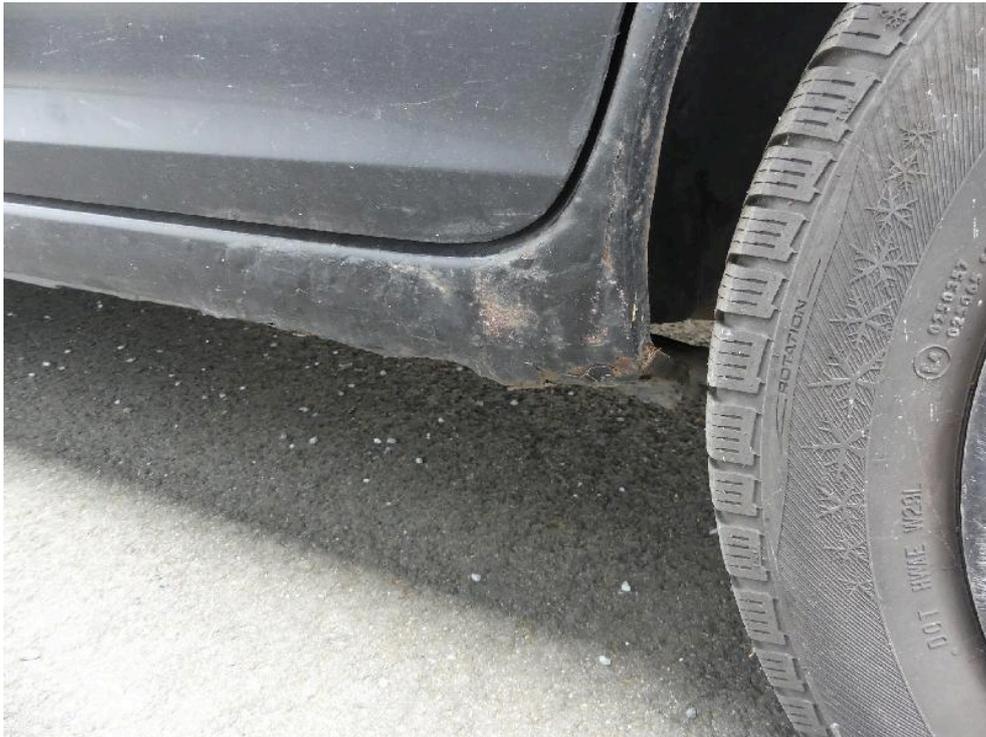
Bild: 45 Detailansicht Schweller links hinten

- Fahrzeug ungereinigt
- Fahrzeug zugelassen Tschechien (CZ)
- kein Fhz.-Brief vorhanden
- Halteranzahl unbekannt
- Starterbatterie leer -Starthilfe notwendig
- Motorlauf unrund / unruhig - geht sporadisch aus im Standgas
- Fahrwerk / Antriebe machen Geräusche
- Karosserieanbauteile nicht fachgerecht nachlackiert (Sprayflasche)
- Schweller links und rechts durchrostet !!
- Seitenwand links sichtbar beschädigt
- Fahrzeugdach gestaucht

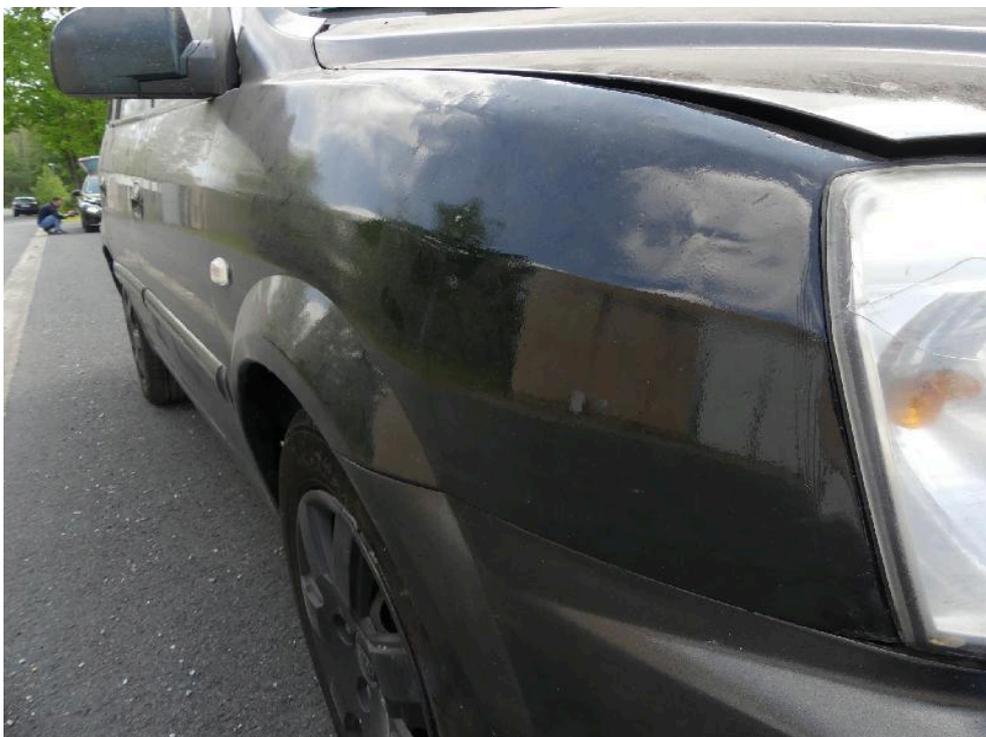
Bild: 56 ... dieser ist partiell deformiert.

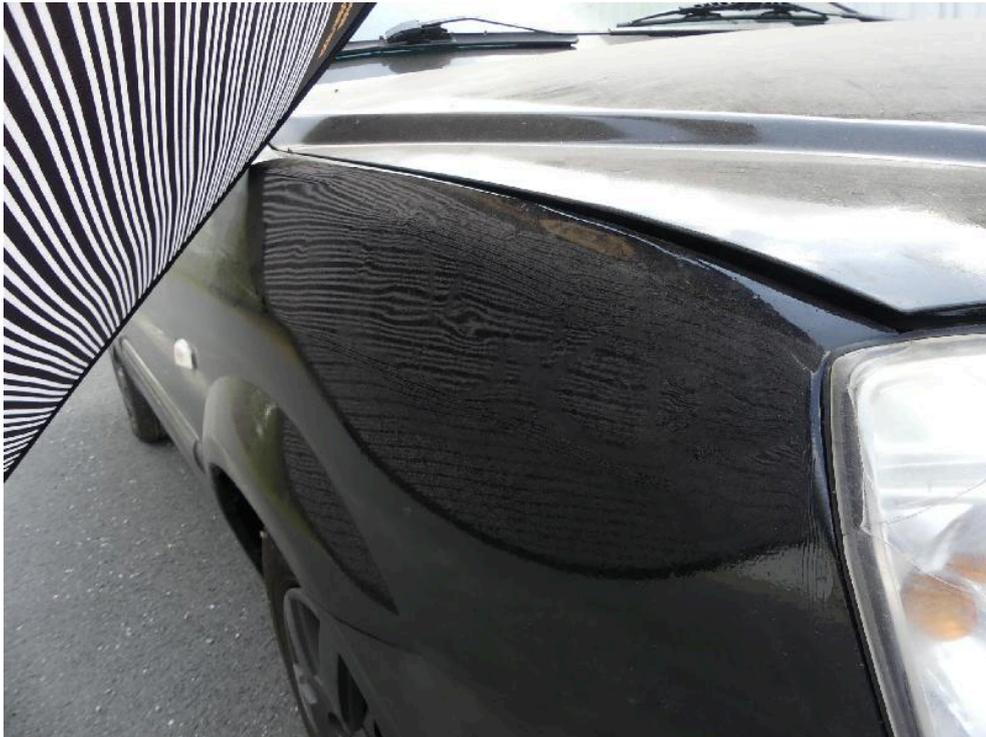
Bild: 57 Detaillierte Darstellung / zur visuelle Verdeutlichung des Materialeinzuges mittels Liniensegels

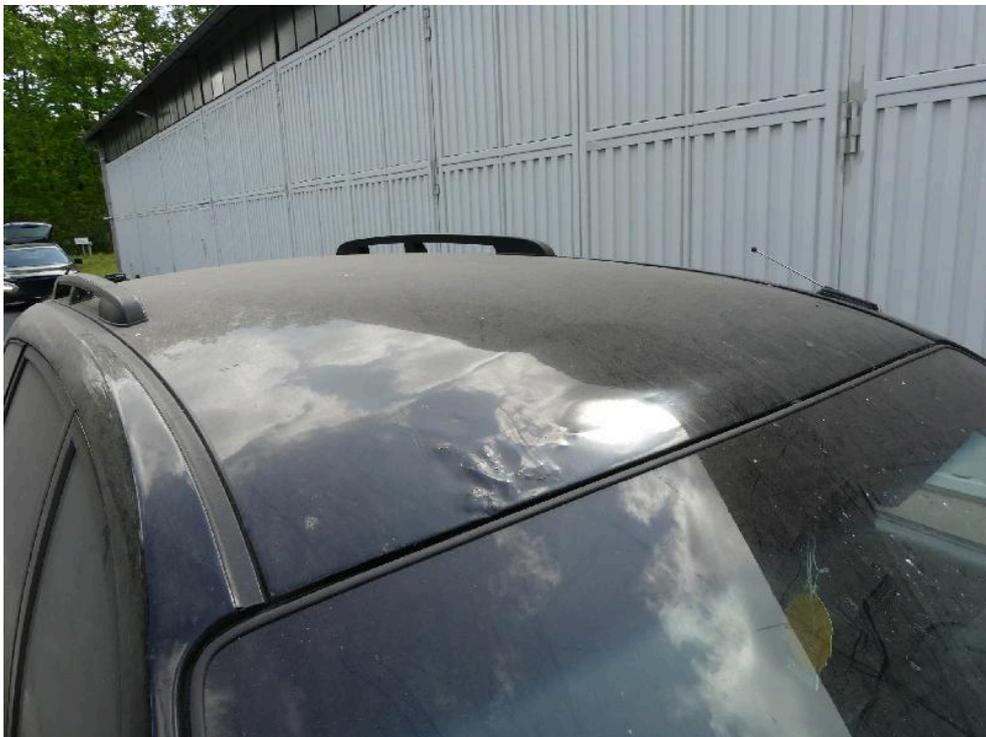
Bild: 58 Ansicht Fahrzeugdach dieses ist im vorderen Bereich verworfen.

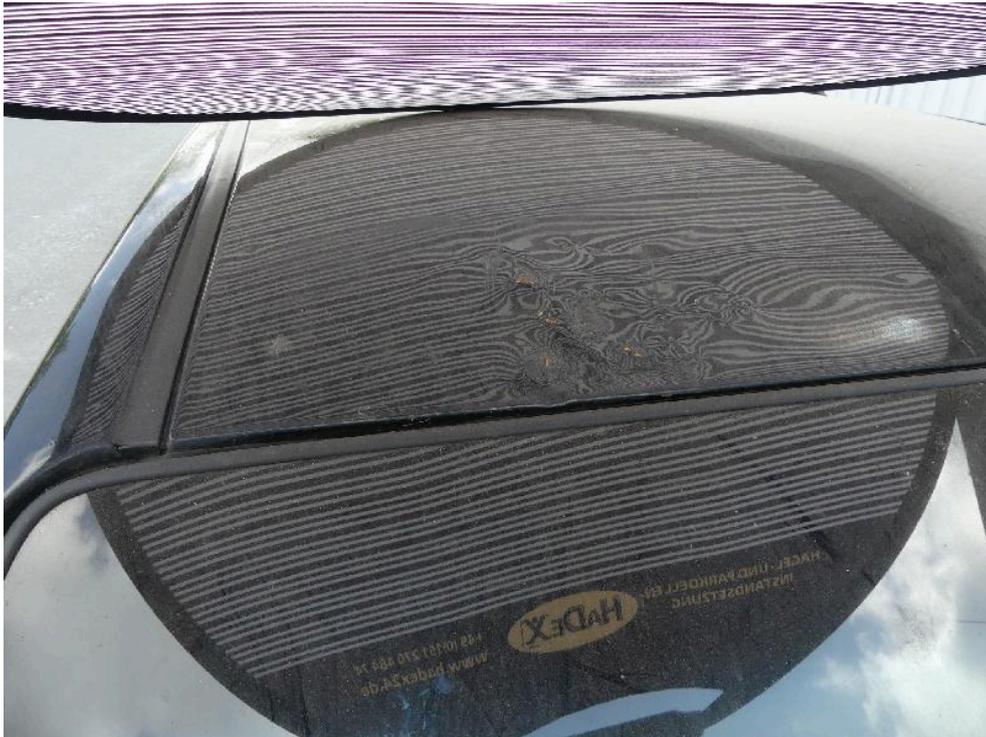
Bild: 59 Detaillierte Darstellung / zur visuelle Verdeutlichung des Materialeinzuges mittels Liniensegels
