# Fahrzeugbewertung

**05275WF24**

Chrysler

Voyager (RG)(2001->) / 2.8 CRD LX

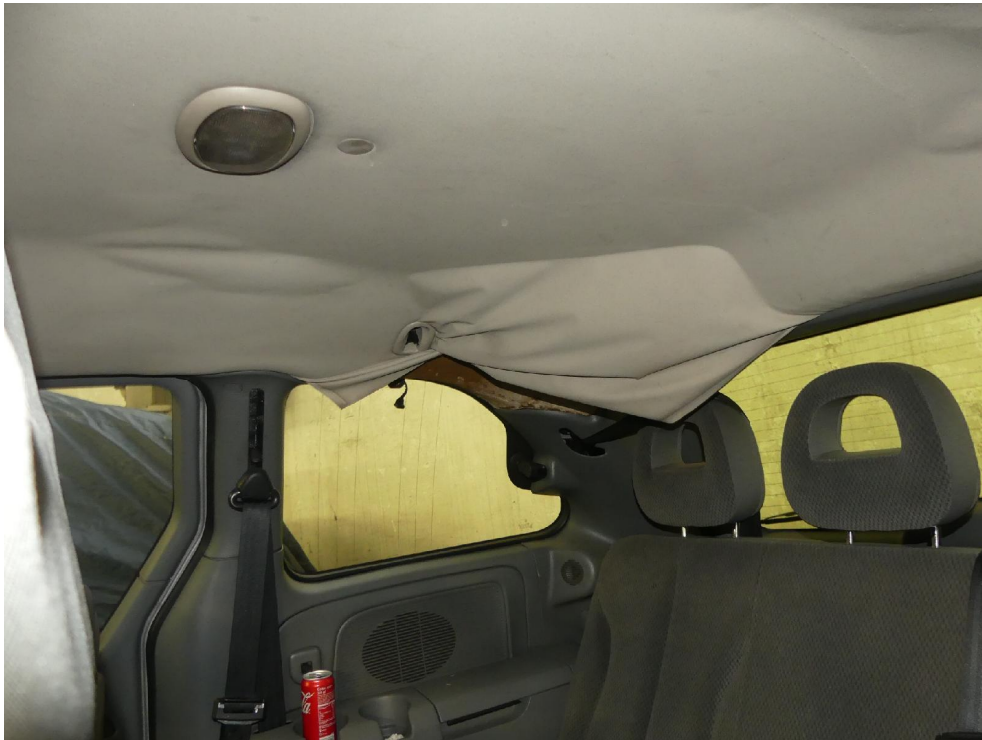
Bild: 21 Detailansicht Innenhimmel.

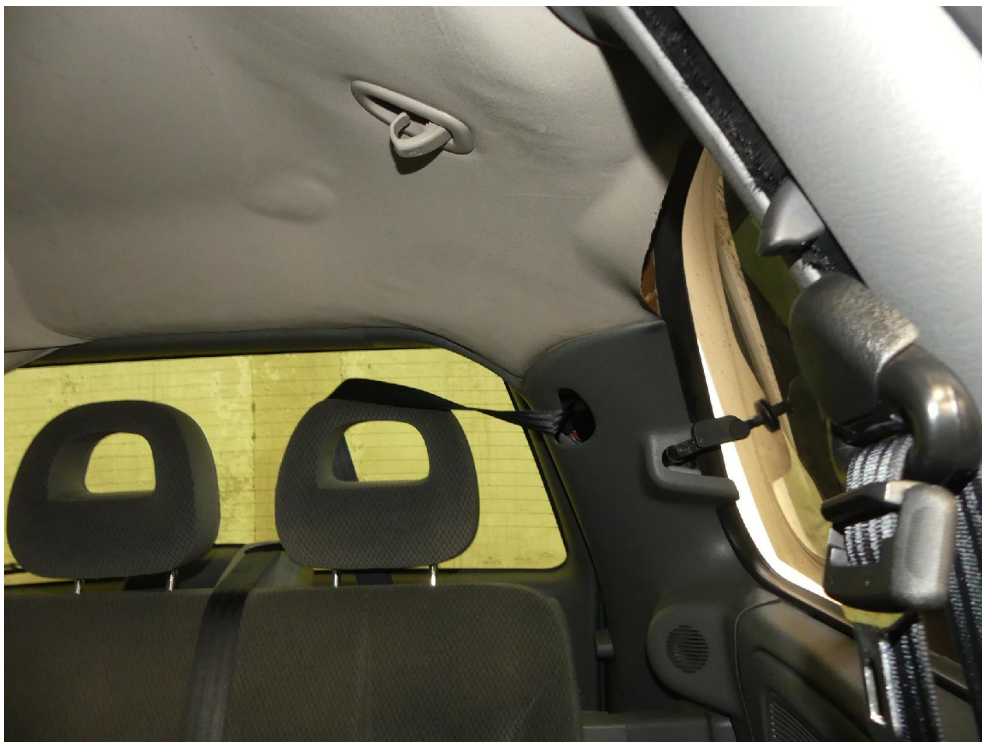
Bild: 22 Detailansicht Innenhimmel hinten links.

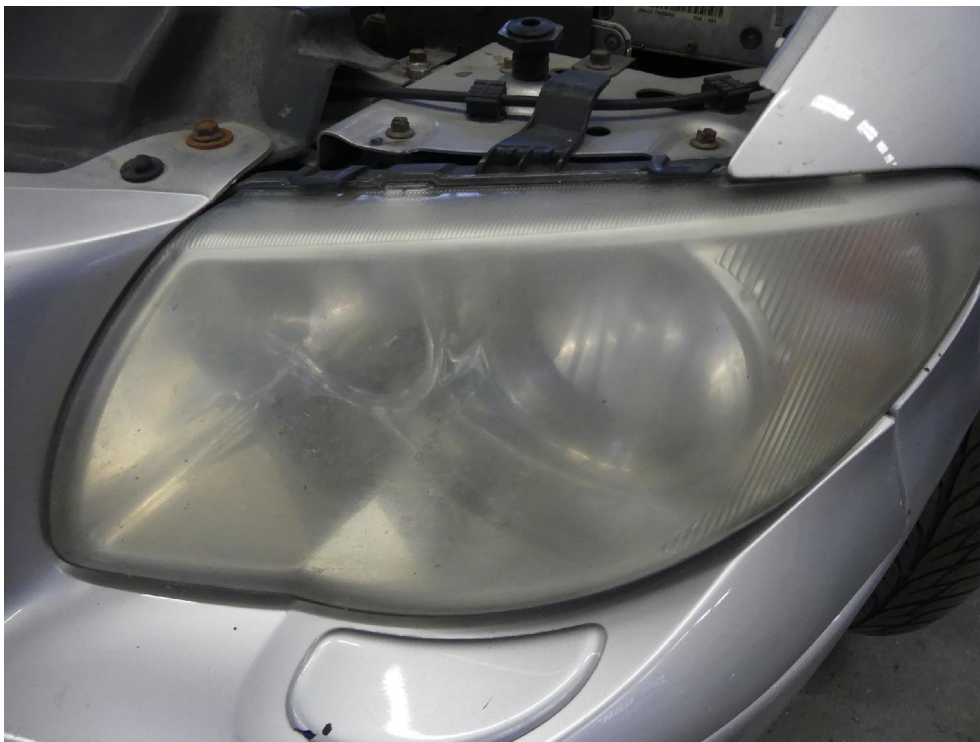
Bild: 28 Scheinwerfer links blind / matt !

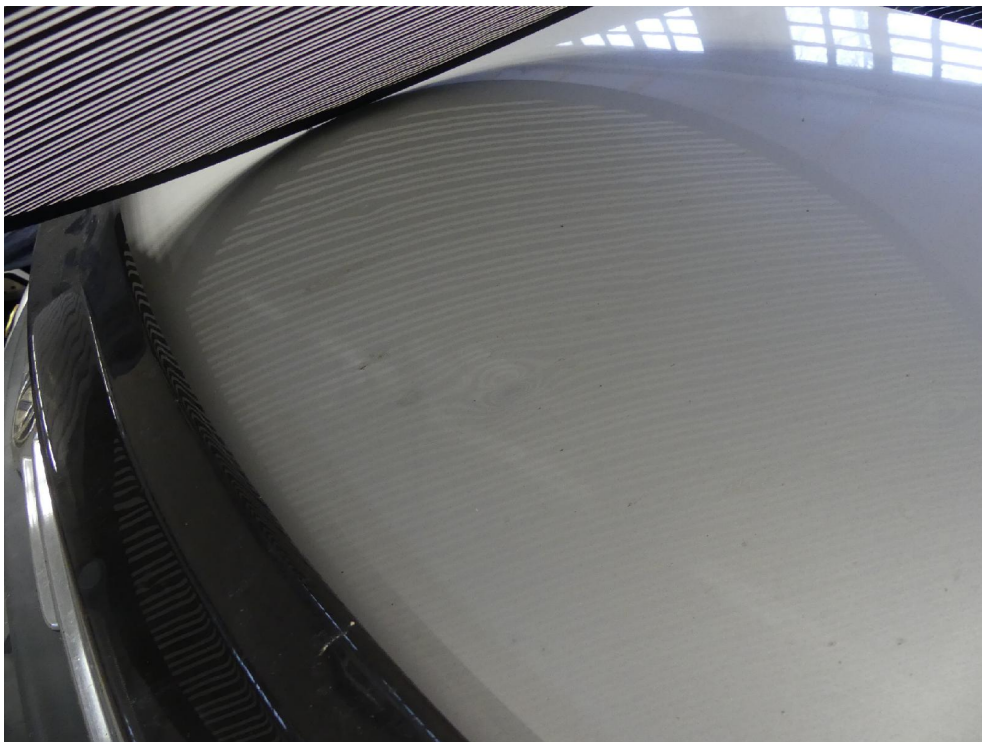
Bild: 30 Fahrzeug hat einen Hagelschaden, Karosseriebauteile sind signifikant punktuell deformiert.

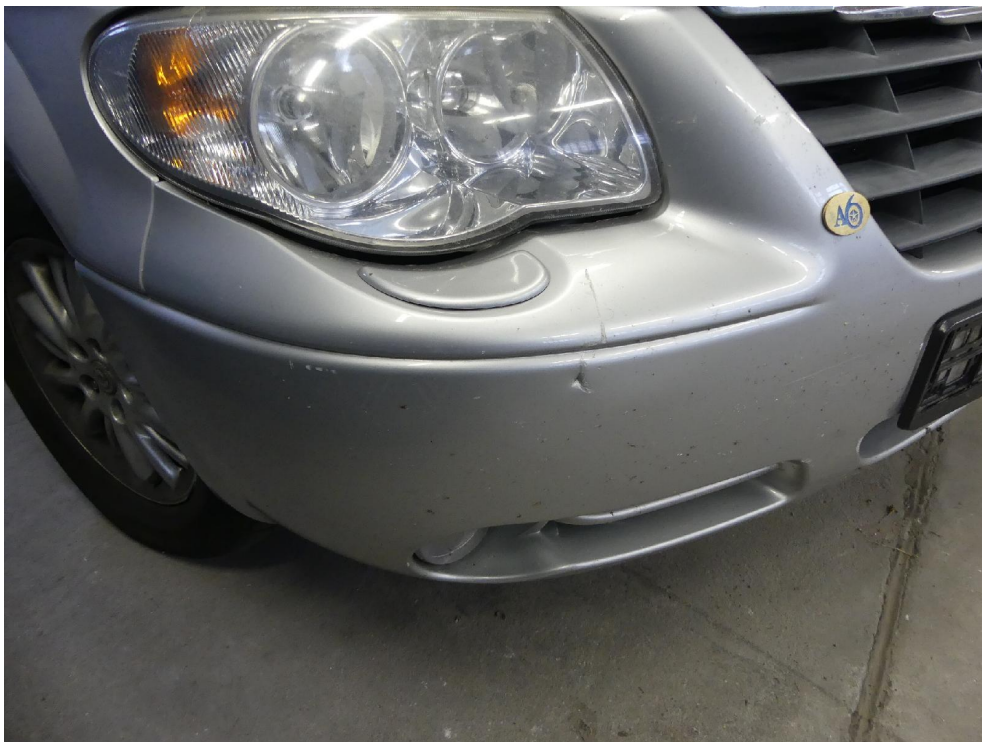
Bild: 46 Detailansicht Frontverkleidung, diese ist punktuell im Grundmaterial durchstoßen.

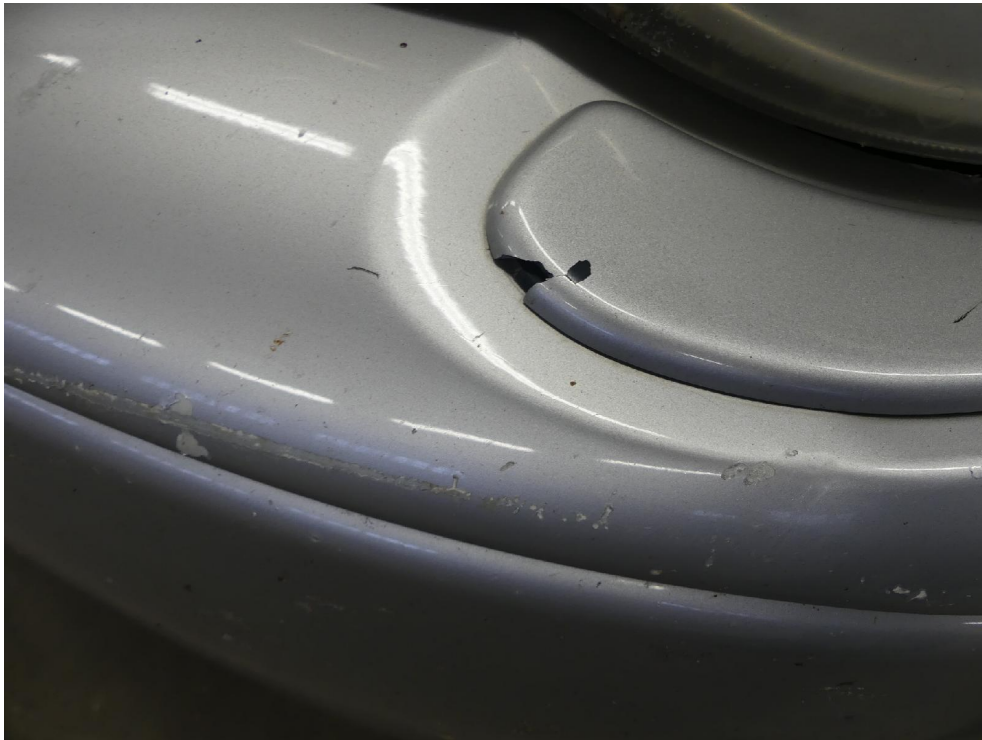
Bild: 47 Abdeckung SWA partiell ausgebrochen.

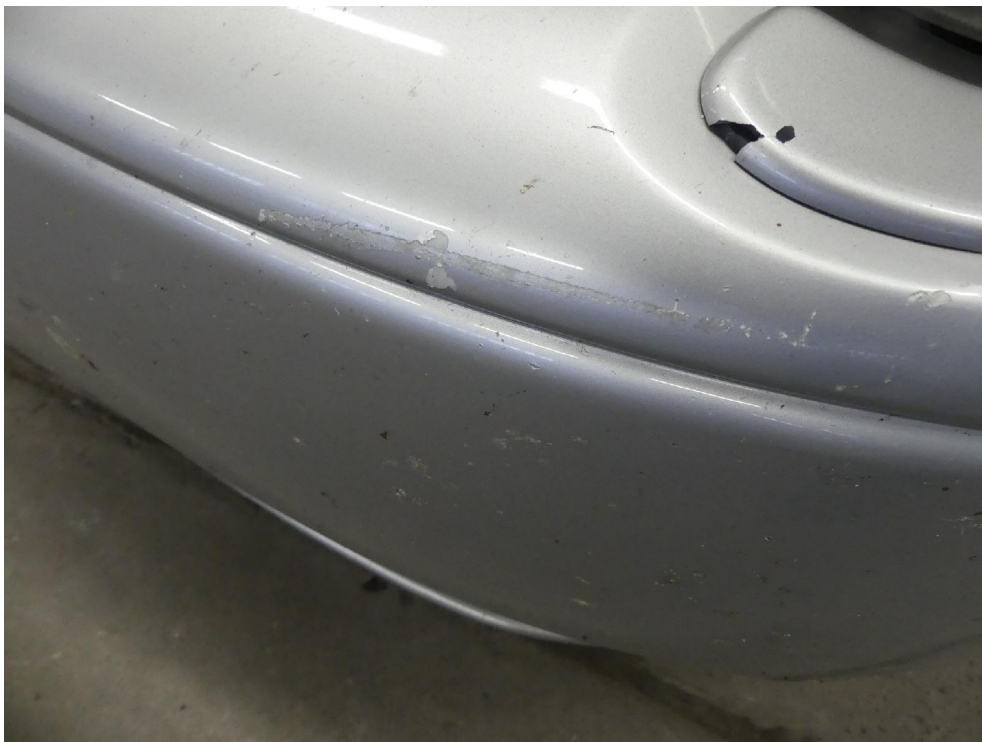
Bild: 48 Frontverkleidung rechtsseitig im Lackaufbau markiert.

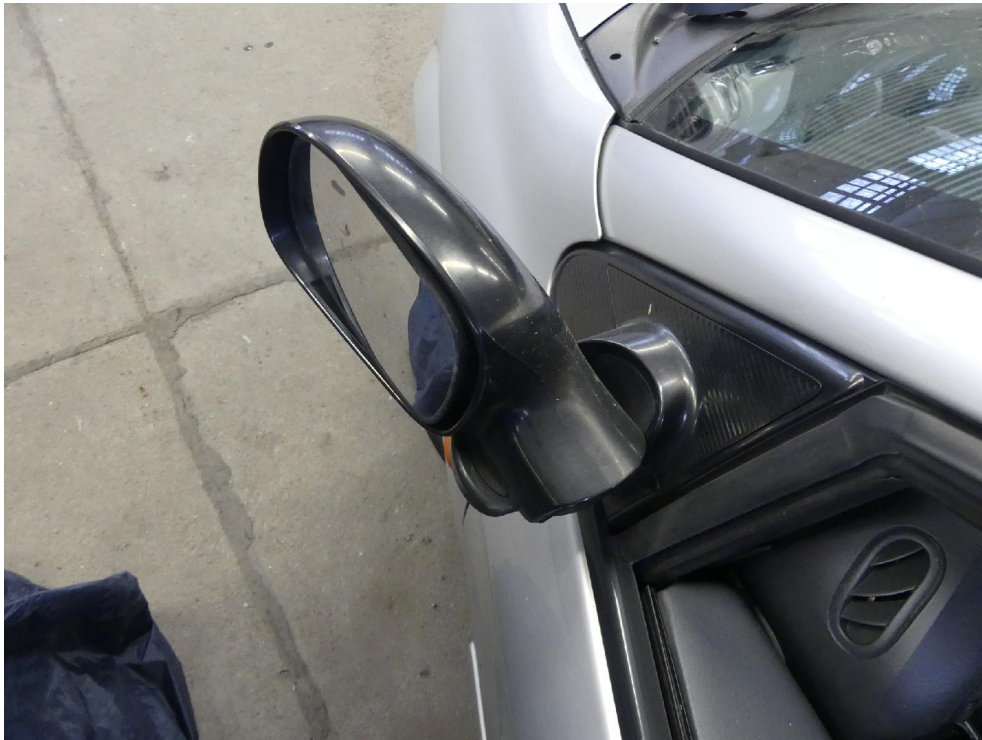
Bild: 49 Außenspiegel links beschädigt, Einbaulage versetzt.

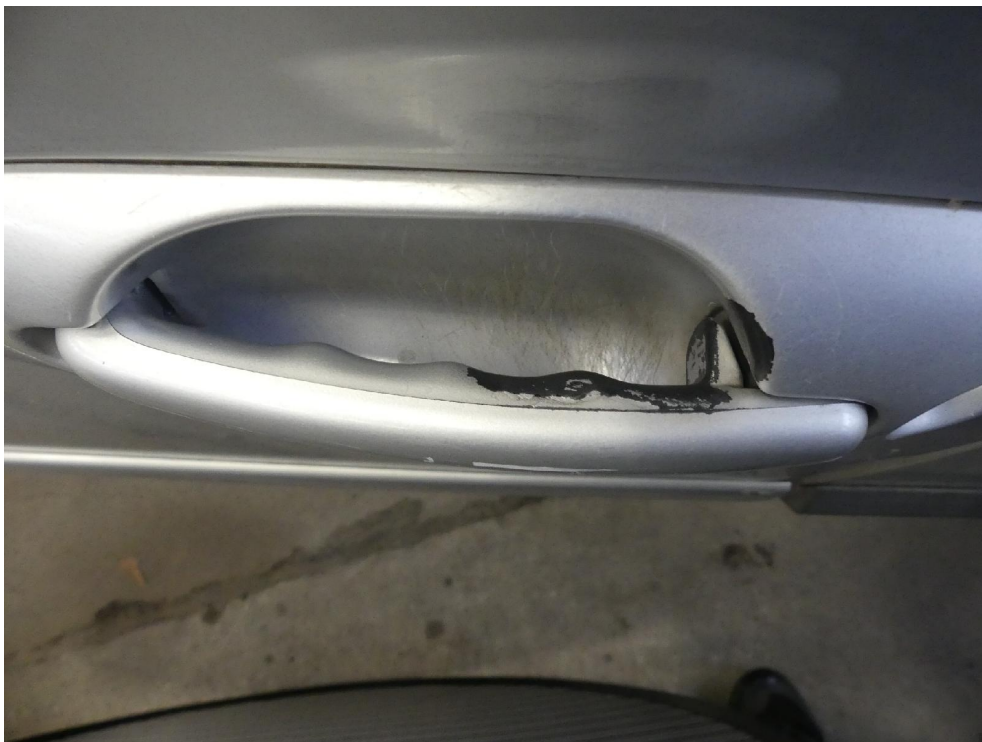
Bild: 50 Türöffner mit Abtragung Lackaufbau

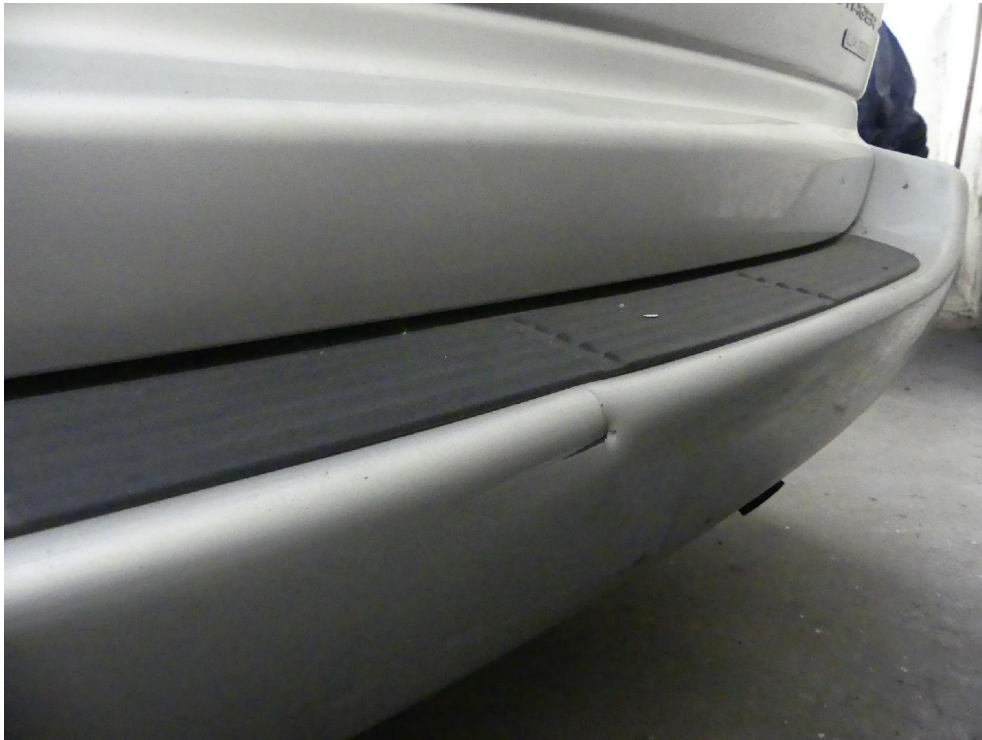
Bild: 53 ... die Heckverkleidung ist im Grundmaterial durchstoßen.

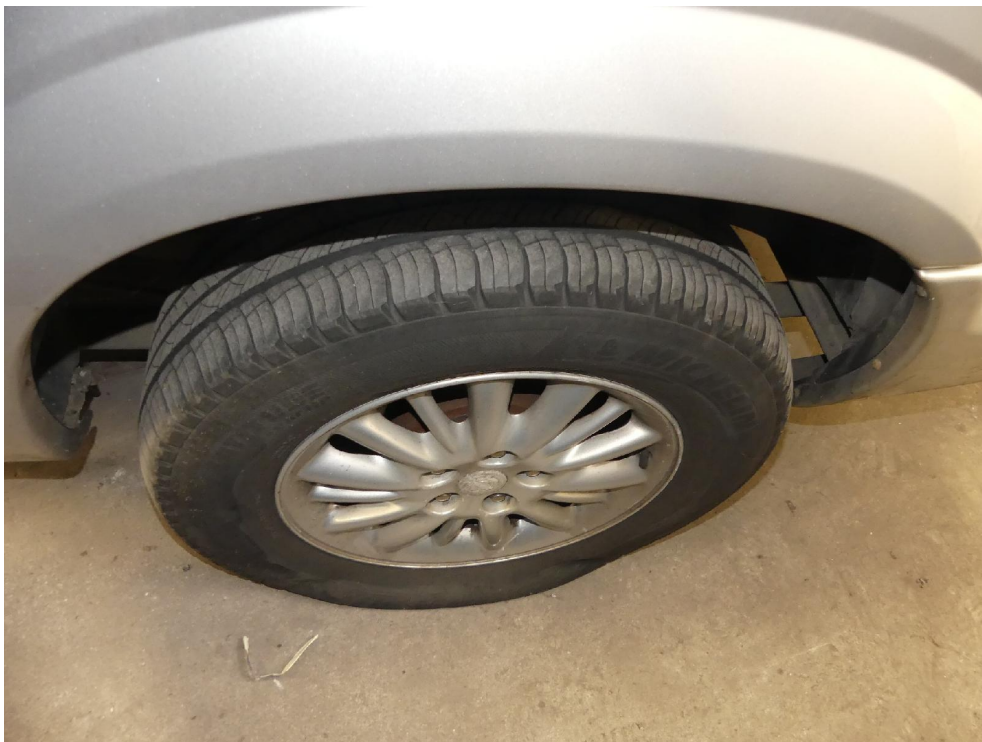
Bild: 56 Ansicht wie vor, Reifen ist drucklos !

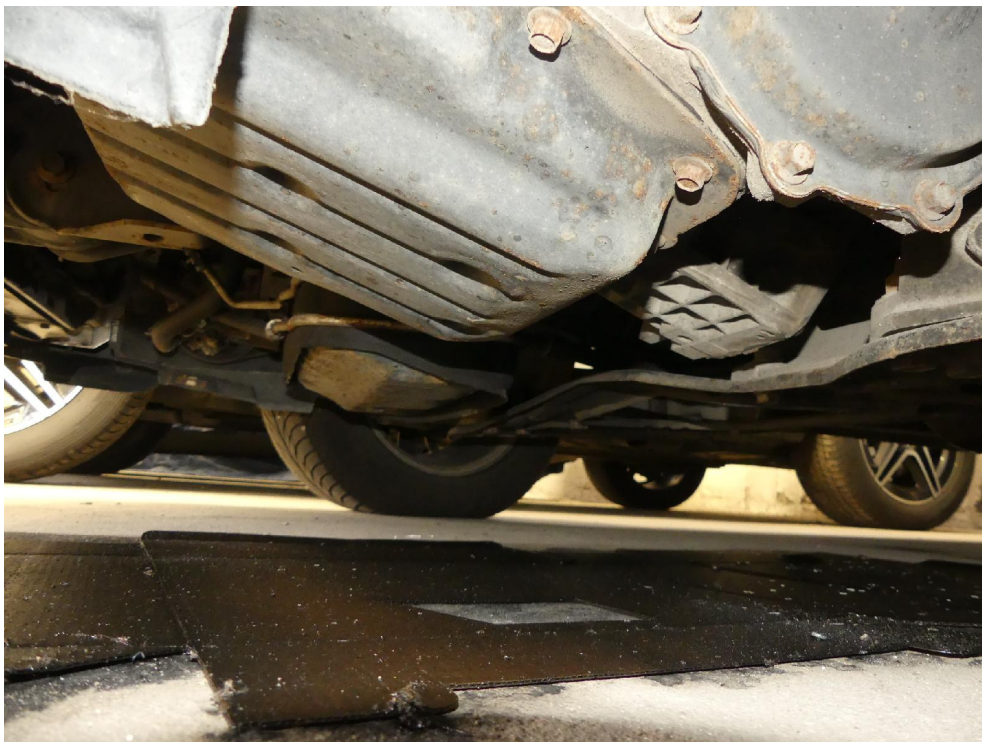
Bild: 64 Ölaustritt vorhanden.
